Rapport nr. 1 - 1999

## Registrering av sjørretvassdrag

Oslo og Akershus  
1996-97

Registrering av sjøørretvassdrag i Oslo og Akershus, 1996-97.

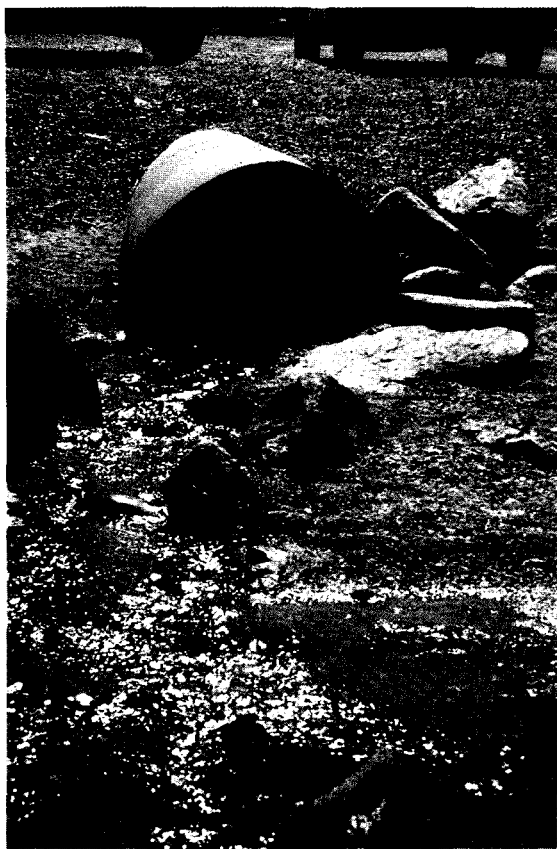
Figur 3.2. Nedre del av Arnestadbekken.  
i Asker kommune.

Veier som krysser bekker blokkerer ofte oppgangen for fisk. Kulverter og stikkrenner med stri strøm og høyt fall lager en effektiv sperre for vandrende fisk. Veibygging langs vassdrag medfører ofte forbygninger som kan ødelegge gode gyte- og oppvekstområder. I tillegg fjernes ofte kantvegetasjon.

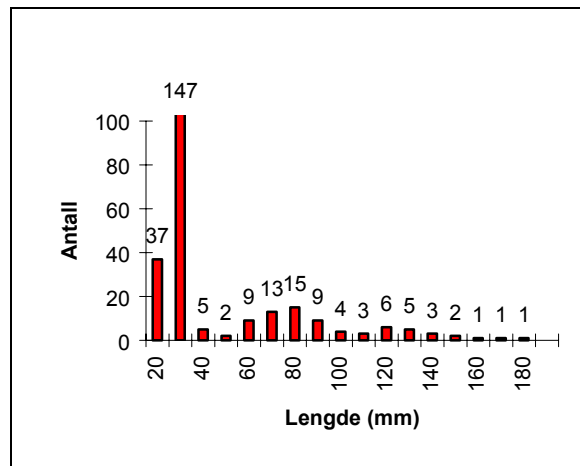
Figur 4.8. Lengdefordeling av ørret fanget i Neselva i juli 1996. (n=263)

høy og antas å ligge på 400-500 ørret pr. 100 m<sup>2</sup>. Yngel i lengdeintervallet 28-40 mm dominerer stort. Det er også en topp ved lengdeintervallet 60-90 mm som er ettårig fisk. Den største ørreten var 18 cm og er trolig stasjonær ørret. Ingen andre fiskearter enn ørret ble observert på strekningen.

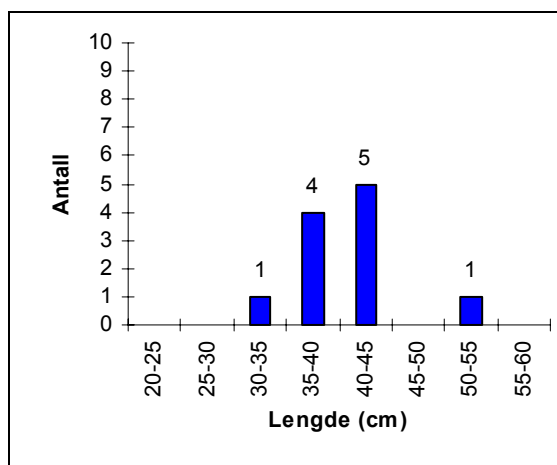
Figur 4.9. Lengdefordeling av undersøkte gytefisk i Neselva oktober 1996 (n = 11).

35 fisk ble undersøkt for skader, sopp og sykdommer. 20 hadde sopp på finner og 15 hadde lus. 2 hadde skader som kan stamme fra garn eller annen redskap. De fleste fisk var litt slanke etter gyting.

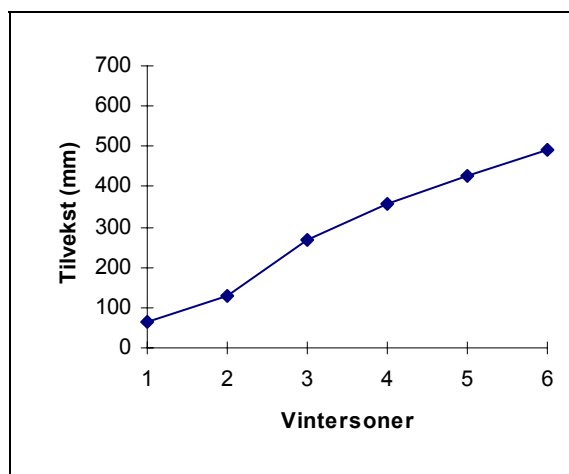
Figur 4.10. Gjennomsnittlig årlig tilvekst til sjøørret i Neselva. (n=11)

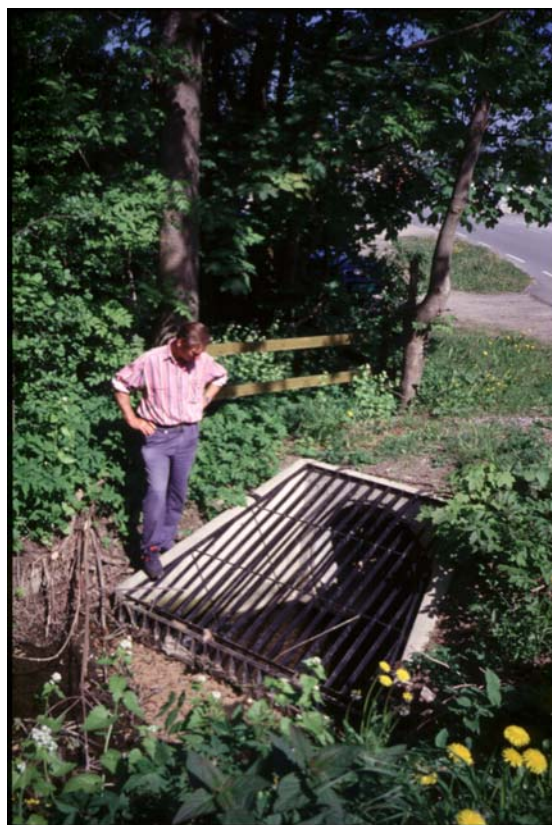
Fig. 4.11. Vandringshinder i nedre del av Arnestadbekken

- Jerngitter ved kulvert i nedre del hindrer oppgang.
- Det er en del søppel i og langs vassdraget. Oppstuing ved jerngitteret.
- Tilsig av næringsstoffer og tilslamming fra jordbruk og boligbebyggelse. Dårlig vannkvalitet. Svak kloakklukt i nedre del av vassdraget.
- Liten vannføring. Vassdraget kan gå delvis tørr.
- Mangel på gode gyte- og oppvekst-plasser.
-

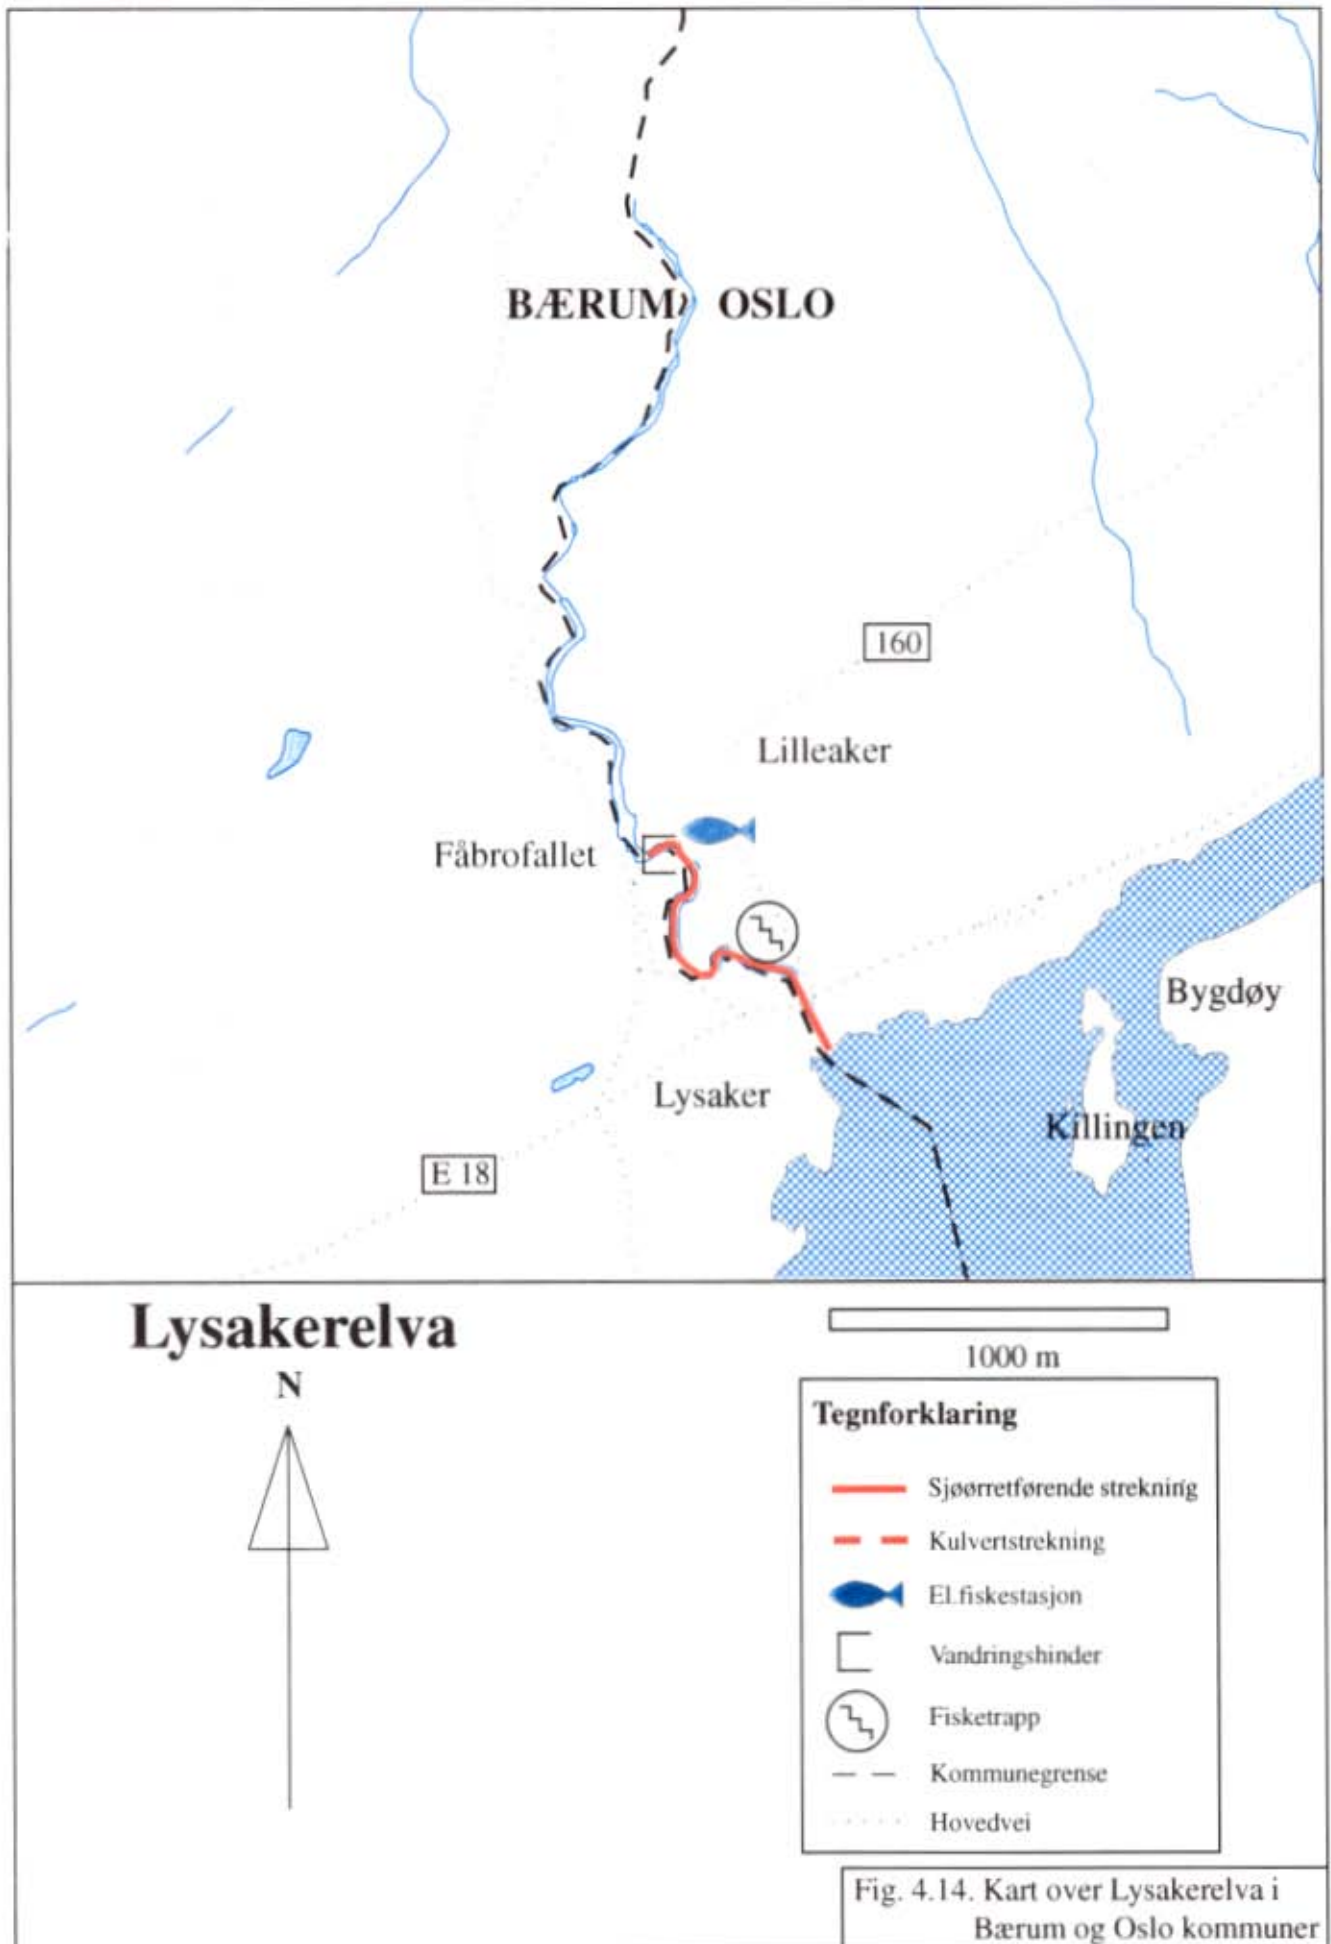
Figur 4.15 . Lengdefordeling av ørret fanget i Lysakerelva i juli 1996. (n= 60)

I juli -96 ble et areal på 50 m<sup>2</sup> nedstrøms Fåbrofallet undersøkt med elektrisk fiskeapparat. Det ble fanget og lengdemålt 60 ørretunger mellom 36-305 mm etter en omgangs fiske. (figur 4.15). Antall lakseunger på strekningen var 35. Det ble i tillegg observert 25 unger av anadrome laksefisk. Totalt ble det fanget\observert ca. 200 anadrome fisk på 100 m<sup>2</sup>, noe som viser at strekningen er produktiv. Yngel i lengdeintervallet 39-50 mm dominerer. Fisk i lengdeintervallet 80-137 mm var ettåringer. De største fiskene på 20-30 cm var eldre stasjonære ørret.

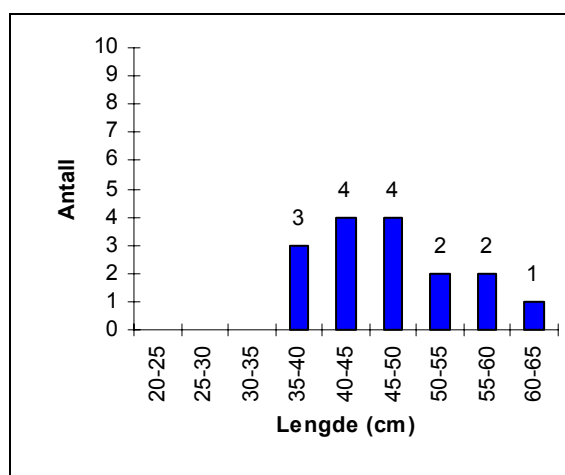
Figur 4.40. Lengdefordeling av undersøkte gytefisk i Odalsbekken i oktober 1996 (n = 16).

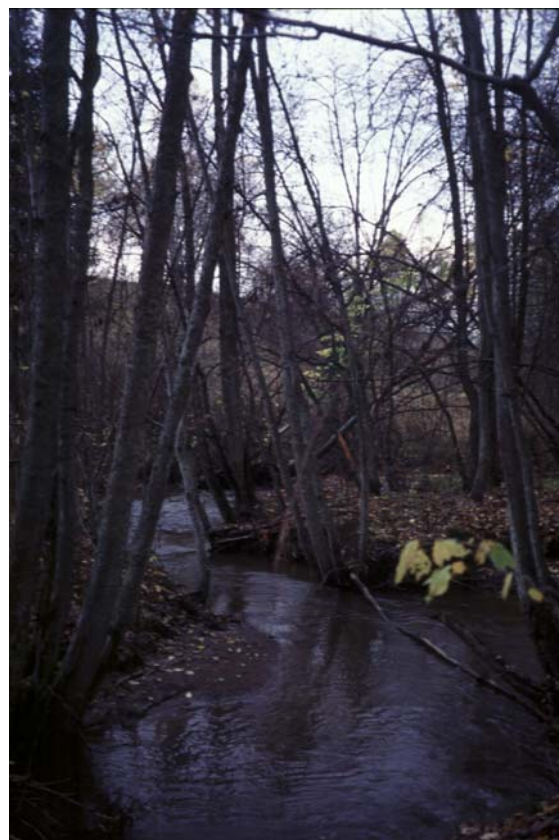
Figur 4.53. Øvre del av Stamnesbekken i Vestby kommune

Deler av Stamnesbekken har en meget god produksjon av ørret. I følge Vidar Holte på Kinn gård (pers. med.) har Stamnesbekken vært kjent som en god sjørretbekk i mange år og størrelser på 1-3 kilo er vanlig. Vi fant skader etter garn eller annen redskap på to gytefisk. Funn av garnrester i bekken bekrefter at ulovlig fiske er et problem i Stamnesbekken.

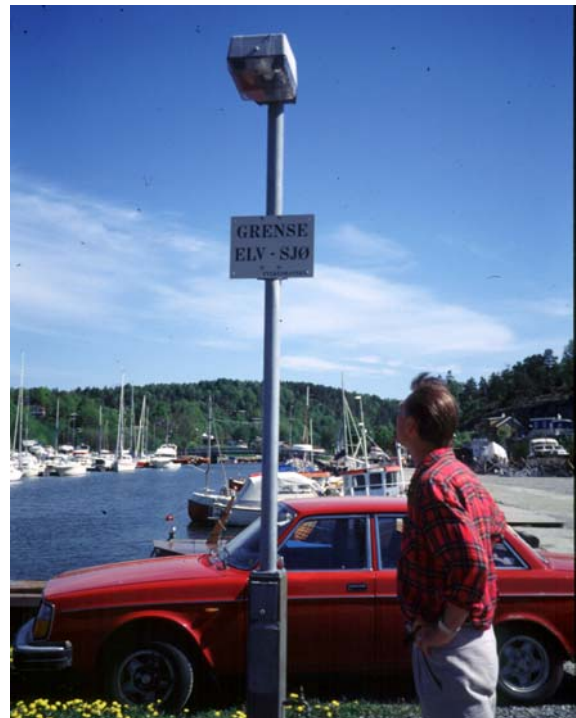
Gode gyte- og oppvekstmuligheter for sjørret finnes på strykpartier nedenfor Hølenfossen og ca. 1 kilometer opp i Kjennsbekken. Her er det stein grus og sandbunn, mens leire dominerer i resten av vassdraget. I de nedre deler er det i hovedsak løvtrevegetasjon langs vassdraget. Lengere opp går det dyrket mark helt ned til elva. De nederste 3 kilometerne av Hølenelva er stilleflytende og saltvannspåvirket, og er derfor uegnet for produksjon av laksefisk.

Bildet viser grense mellom elv og sjø for Hølenelva i Sonsbukta.
