Kartlegging av vasspest i Oslo og Akershus, 2012

RAPPORT NR. 7/2012

Anita Myrmæl, Sweco Norge AS

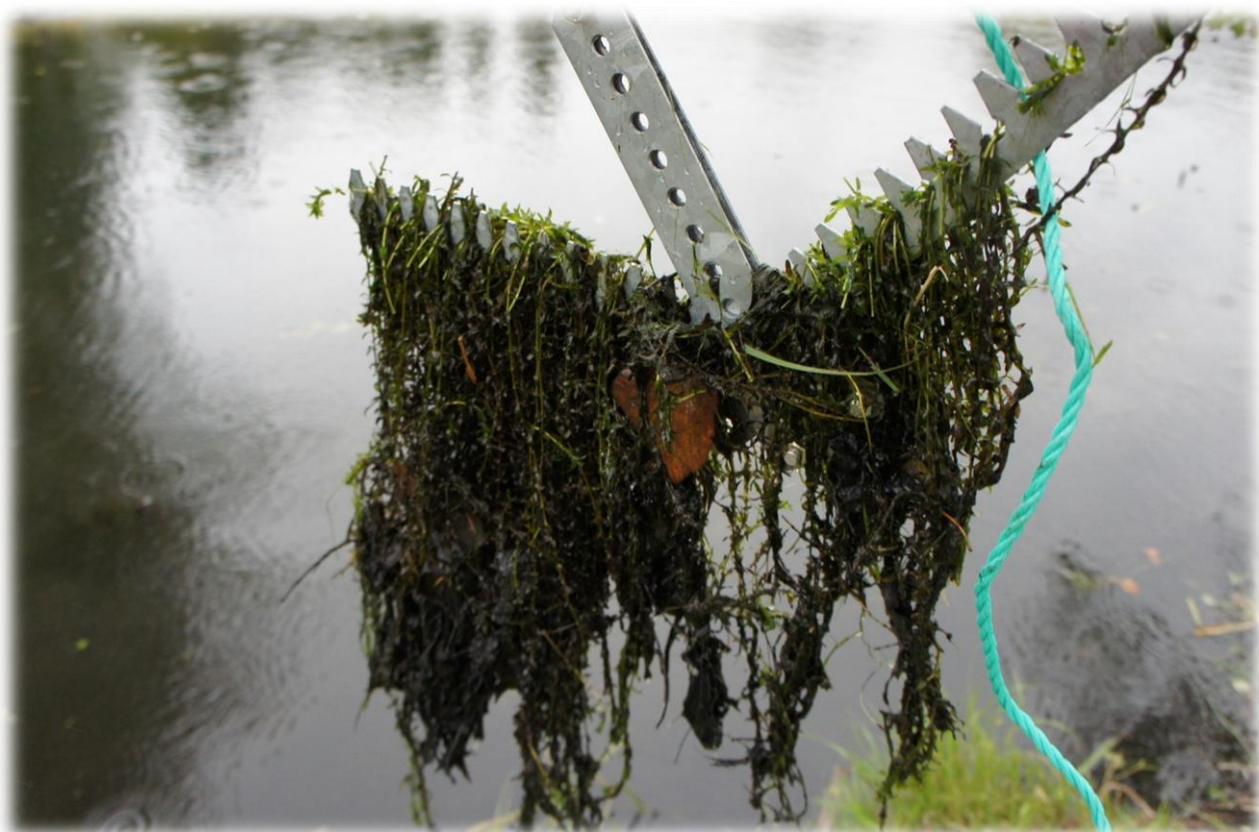
Kasterive med vasspestfangst. Her fra Øvre Smestaddam.

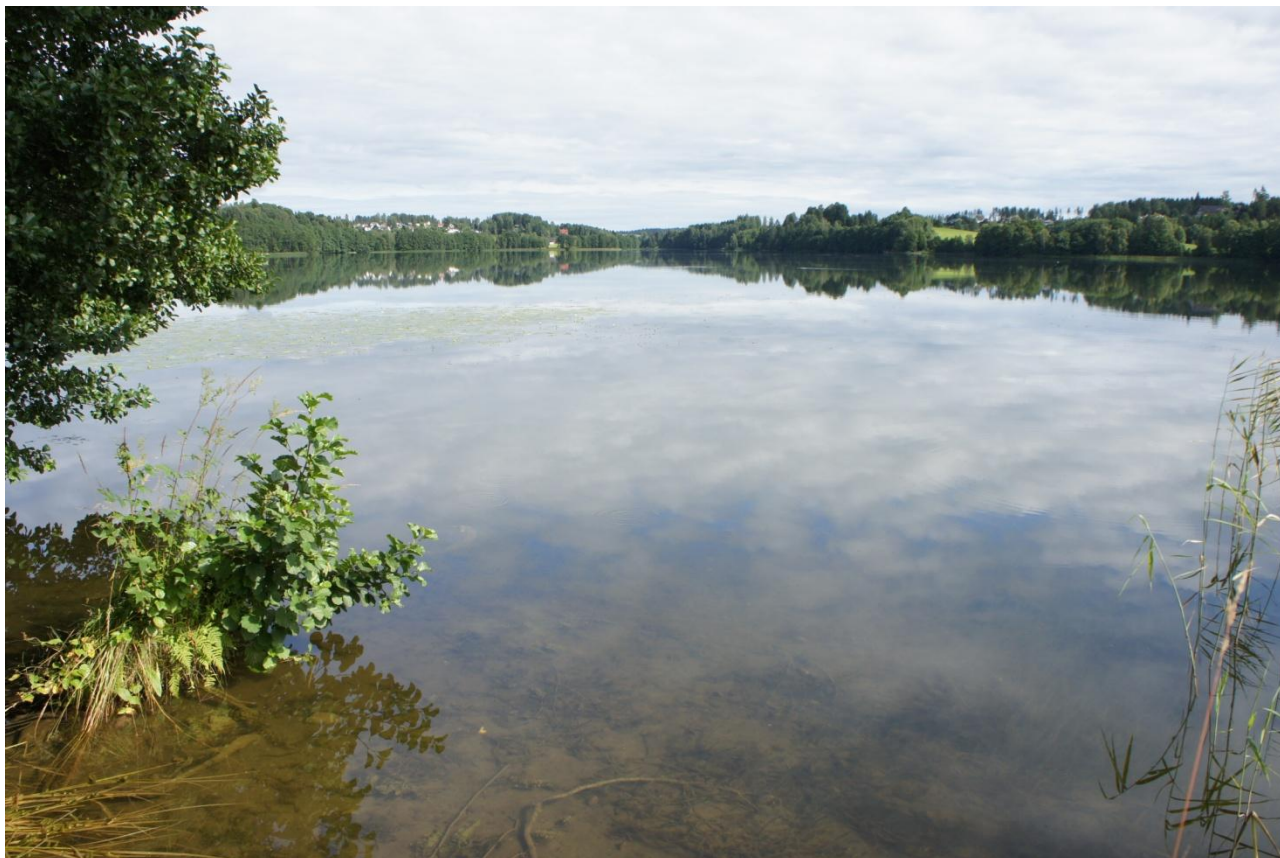
Lokalitet Hersjøen i Ullensaker kommune

Tidligere kartlagt: Ja, av NINA i 2006.

Status 2012: Det ble påvist ganske store mengder undervannsskudd ved befaring ved badeplassen ved Tangen camping og ved hytteområde på odde sørvest i vannet.

Forslag til informasjon: Hersjøen inngår i Elstad landskapsvernområde som ble vernet i 1995. Det ble i 2012 laget en forvaltningsplan for verneområdet (Erikstad m.fl. 2012), men tiltak mot vasspest er ikke spesielt omtalt i planen. Plakat om verneverdiene med informasjon om vasspest bør vurderes. Alternativt kan informasjonsskilt om vasspest settes opp på friområdet ved Tangen camping ettersom det er brygge og benker her.

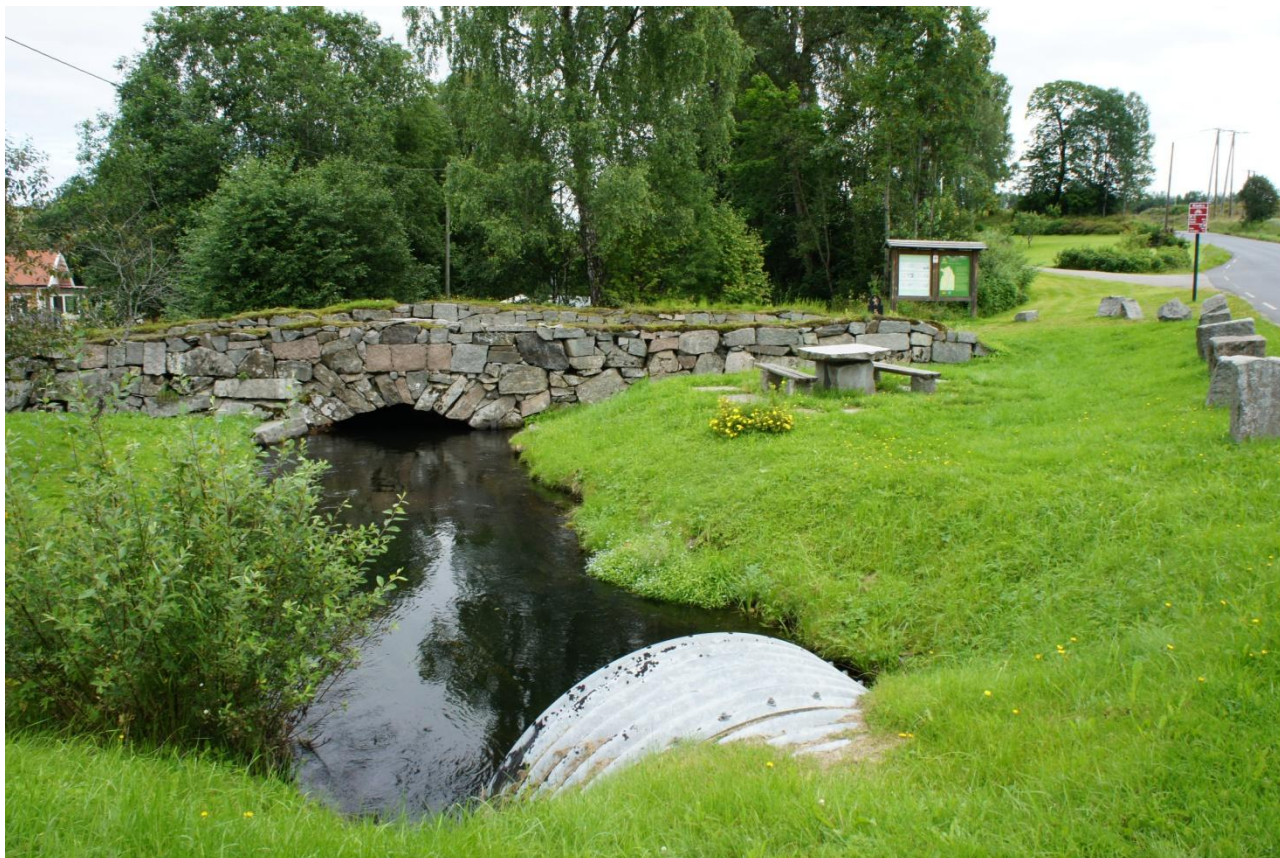
Lokalitet Risa ved Risebru i Ullensaker kommune

Status 2012: Store mengder undervannskudd av vasspest ble påvist ved befarings, både på oversiden og nedsiden av brua over Risa.

Forslag til informasjon: Ved Risebru er det en flott steinhvelvingsbro, et friområde med bord og benker og en informasjonstavle. Elva er imidlertid ganske grunn her og det er lite sannsynlig at det fiskes ved broa, noe som i tilfelle kunne medført behov for informasjonsplakat på dette stedet.

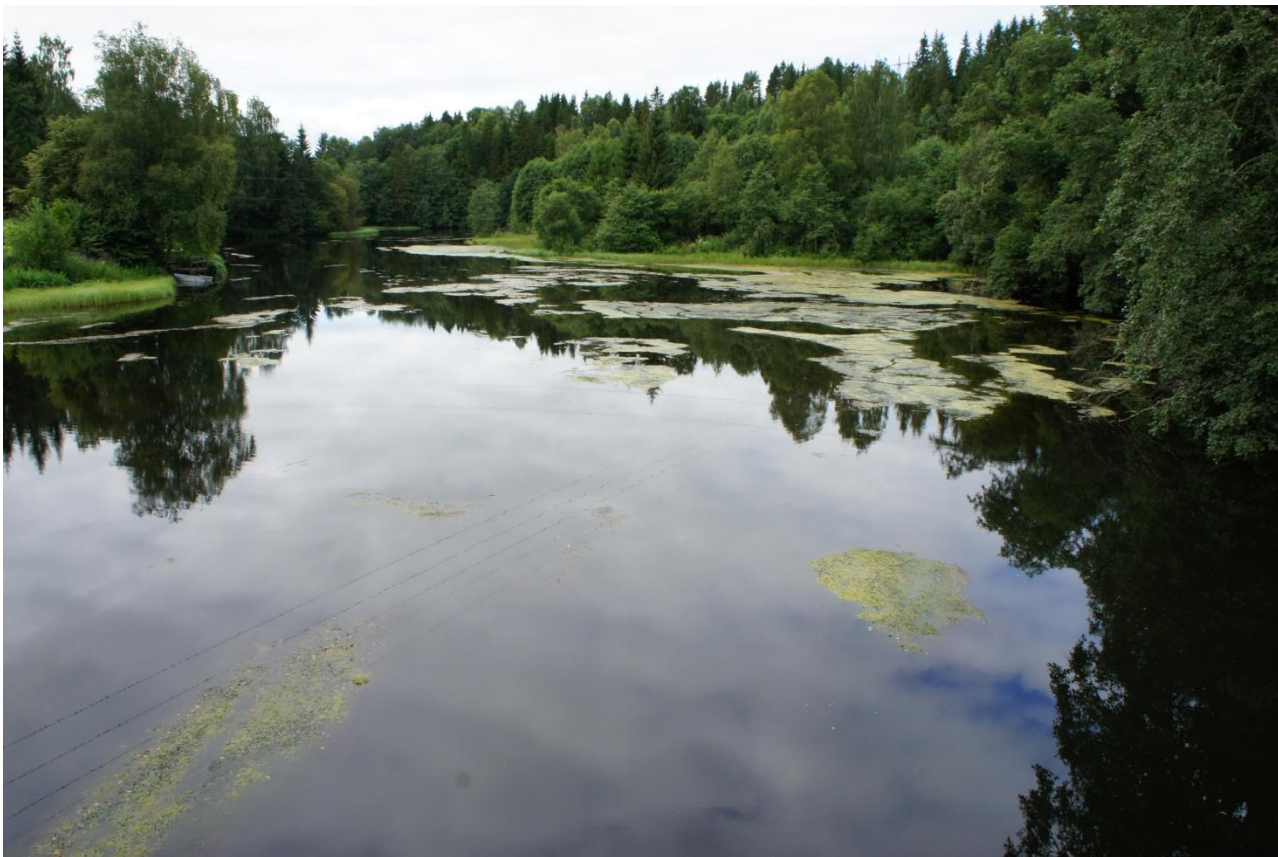
Lokalitet Risa ved Dal i Eidsvoll og Ullensaker kommuner

Status 2012: Det ble påvist store mengder vasspest i form av flytematter både på oversida og nedsida av brua på RV 501/Trondheimsveien ved befaringen.

Forslag til informasjon: Det ble ikke observert noen tilrettelagte fiskeplasser eller steder for å sette ut båt ved dammen. Det synes derfor ikke å være noe naturlig sted å sette opp informasjonsplakat om vasspest på denne lokaliteten. Informasjonsbehov og –måte bør imidlertid vurderes nærmere i samråd med Eidsvoll og Ullensaker kommuner som har bedre kjennskap til elvestrekningen.

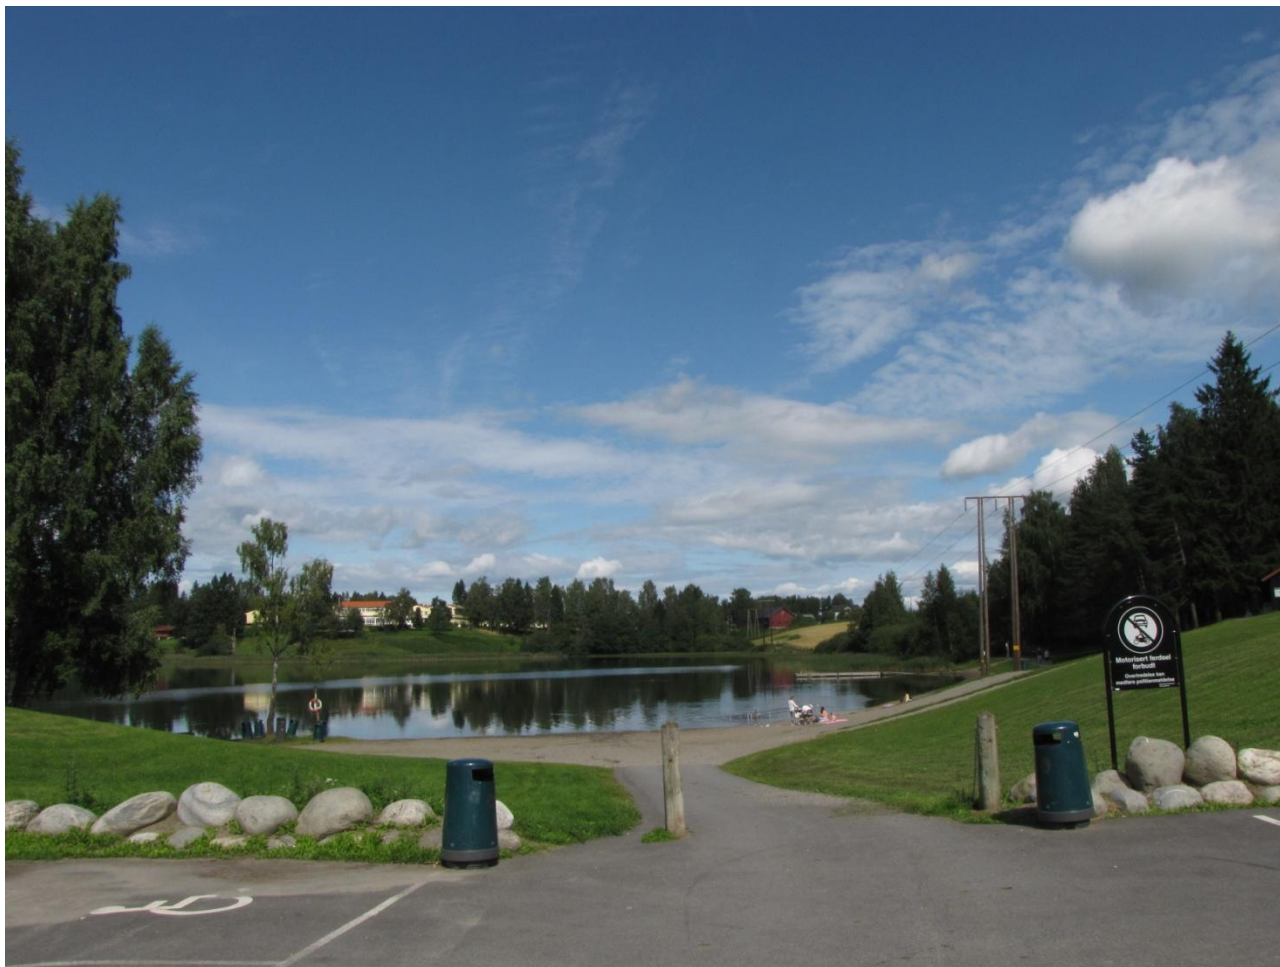
Lokalitet Nordbytjernet i Ullensaker kommune

Status 2012: Vasspest vokste sammen med andre akvatiske planter rett på utsiden av fiskebrygga på sørsida av tjernet. Det ble ikke påvist vasspest ved brygga ved badeplassen på vestsida av tjernet.

Forslag til informasjon: Nordbytjernet ble opprettet som landskapsvernområde i 1995. Vasspest ble påvist allerede i 1989. Plakat med informasjon om verneverdiene er satt opp ved det tilrettelagte friområdet og inneholder informasjon om vasspest. Bl.a. er det forbudt å sette ut /båt/kano/kajakk pga fare for spredning. Informasjonen om vasspest er ikke oversatt til engelsk eller andre språk, men lettfattelige symboler om hva som er forbudt å gjøre gjør dette likevel forståelig. Ytterligere informasjon om vasspest kan innarbeides på eksisterende informasjonstavle, men dette synes foreløpig ikke nødvendig.

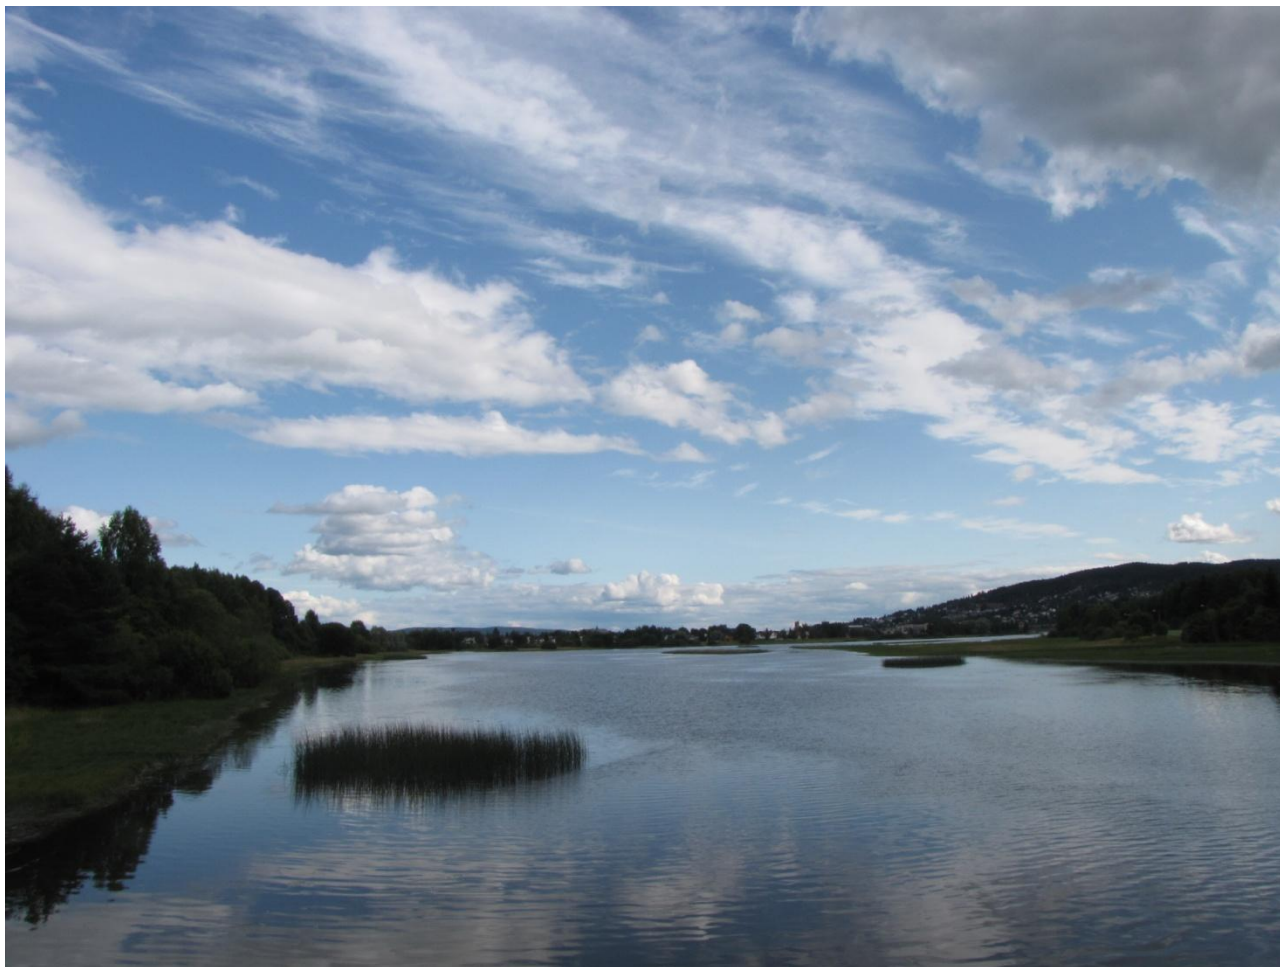
Lokalitet Nitelva ved Lillestrøm i Skedsmo kommune (usikker)

Status 2012: Ingen planter påvist ved befaring flere steder langs strandkanten på nordsida av elva 8.9.12. Det kan likevel være vasspest her uten at dette ble funnet under denne befaringen. Det var frodig annen vannvegetasjon, så vasspesten hadde uansett ingen dominerende utbredelse på dette tidspunktet.

Forslag til informasjon: Ettersom den kommunale miljøforvaltningen og viktige brukere av vassdraget ikke kjenner til problemer med vasspest i Nittedal, er det trolig ikke noen større bestand og behov for informasjonsskilt i denne delen av Nitelva pr d.d.

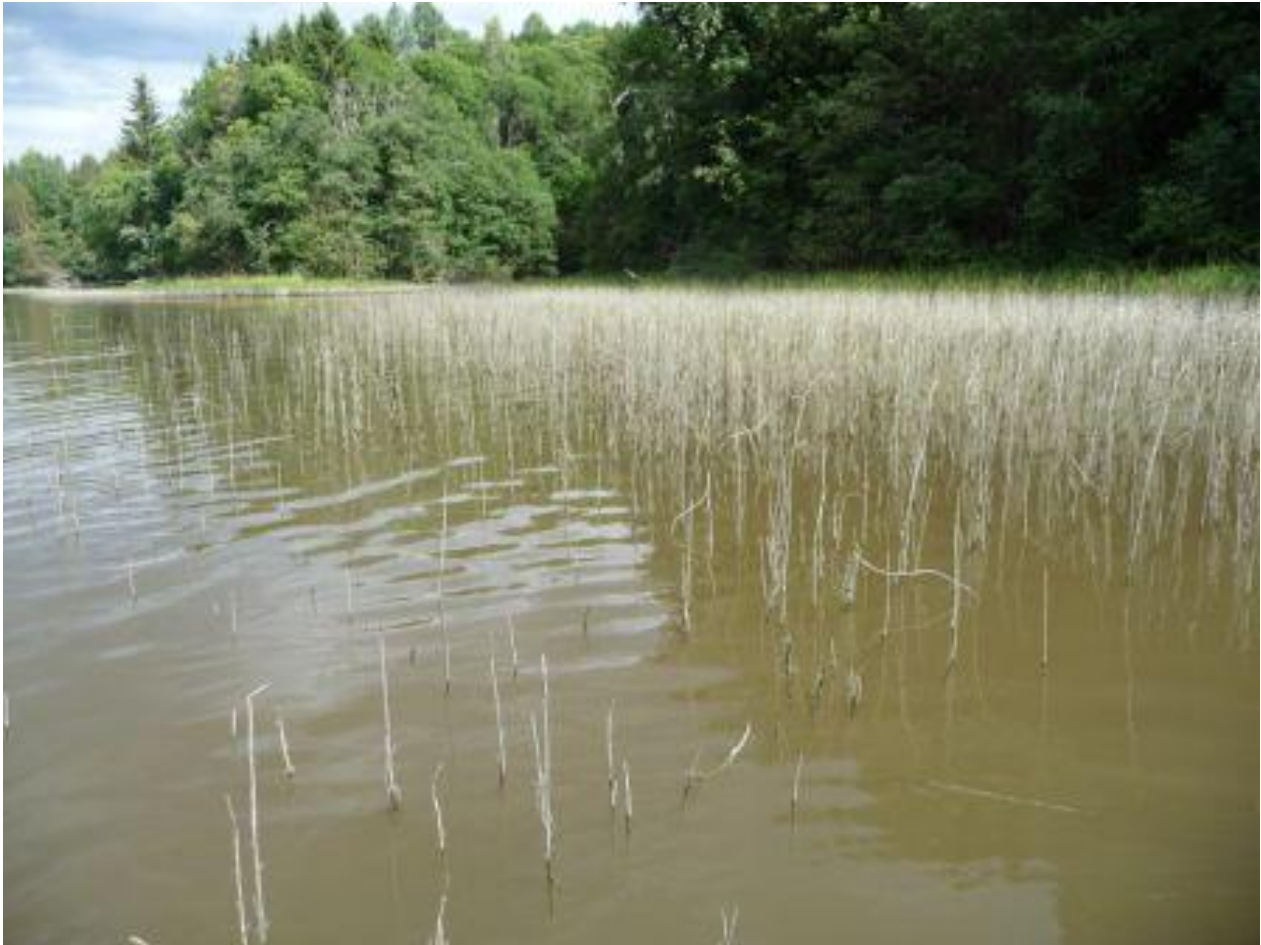
Lokalitet Preståa/Øyeren i Enebakk kommune

Status: Miljøvernrådsgiver i Enebakk, Stein Rosten, befarte på forespørsel utløpet av Preståa med kano 16.08.2012. Det ble ikke observert vasspest. Det var tilsynelatende dårlig siktedyp i åa denne dagen, og det kan være vasspest her uten at dette kunne sees fra overflata.

Forslag til informasjon: Ifølge Rosten er det ikke kjent at vasspest har vært noe problem på denne lokaliteten, og det synes ikke å være behov for informasjonsskilt. Hvis vasspesten skulle bli et problem i framtida, kan småbåthavna innerst i Preståa være et aktuelt sted.

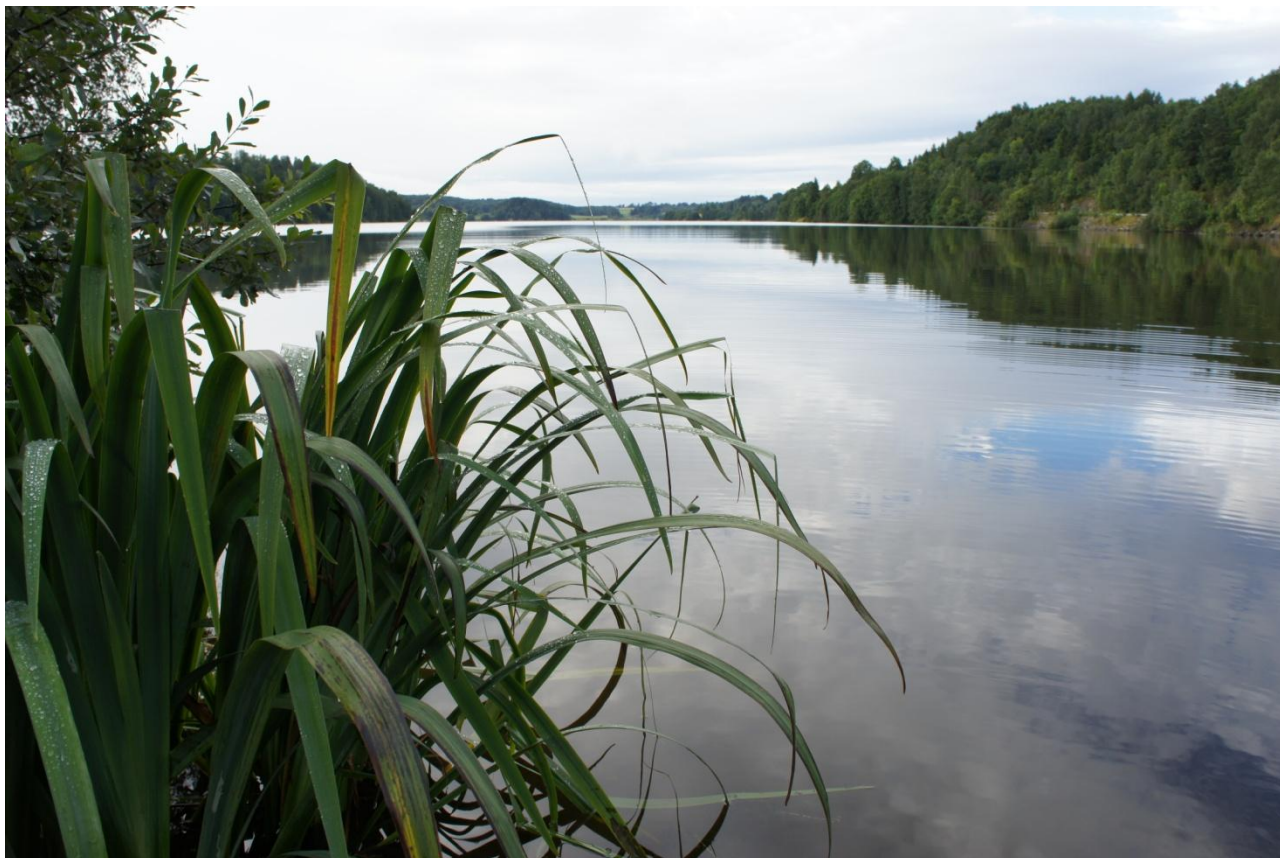
Lokalitet Årungen i Ås kommune

Status 2012: Årungen har vært en kjent problemlokalitet for vasspest. I 1992 ble det observert en stor bestand nær rostasjonen. I perioden 1996–2008 har det hver sommer blitt observert vasspest rundt hele innsjøen med varierende størrelse på bestandene avhengig av bl.a. vannkvaliteten (mindre ved lavt siktedyp) (Skovgaard m.fl. 2009). Ifølge en ofte tilstedeværende person (navn ukjent) ved Årungen rostasjon har det tidligere vært store mengder vasspest i dette vannet, men de siste årene synes den å ha gått kraftig tilbake. Det ble ikke observert vasspest ved befaring følgende fire steder i august: Ved rostasjon, ved utløpet i nordenden, ved sørenden og i vik på vestsiden av vannet.

Spredningspotensial: Årungen er kjent for sin rostasjon som ligger på østsida av vannet. Her settes det ut og tas opp kajaker i stort omfang. Bekken nedstrøms har rimelig kort vei ut i Bunnefjorden der det er brakkvann og ikke livsmiljø for vasspesten. Oppstrøms renner bekk fra naturreservatet Østensjøvann ved Holstad i Ås inn i Årungen. Det er ikke registrert vasspest i Østensjøvann så langt.

Forslag til informasjon: Ved Årungen rostasjon er det en parkeringsplass og et friområde. Under befaring ble det påtruffet personer av ukjent utenlandsk nasjonalitet som campet, fisket og grillet. Det bør settes opp informasjonplakat om vasspest ved parkeringsplassen.

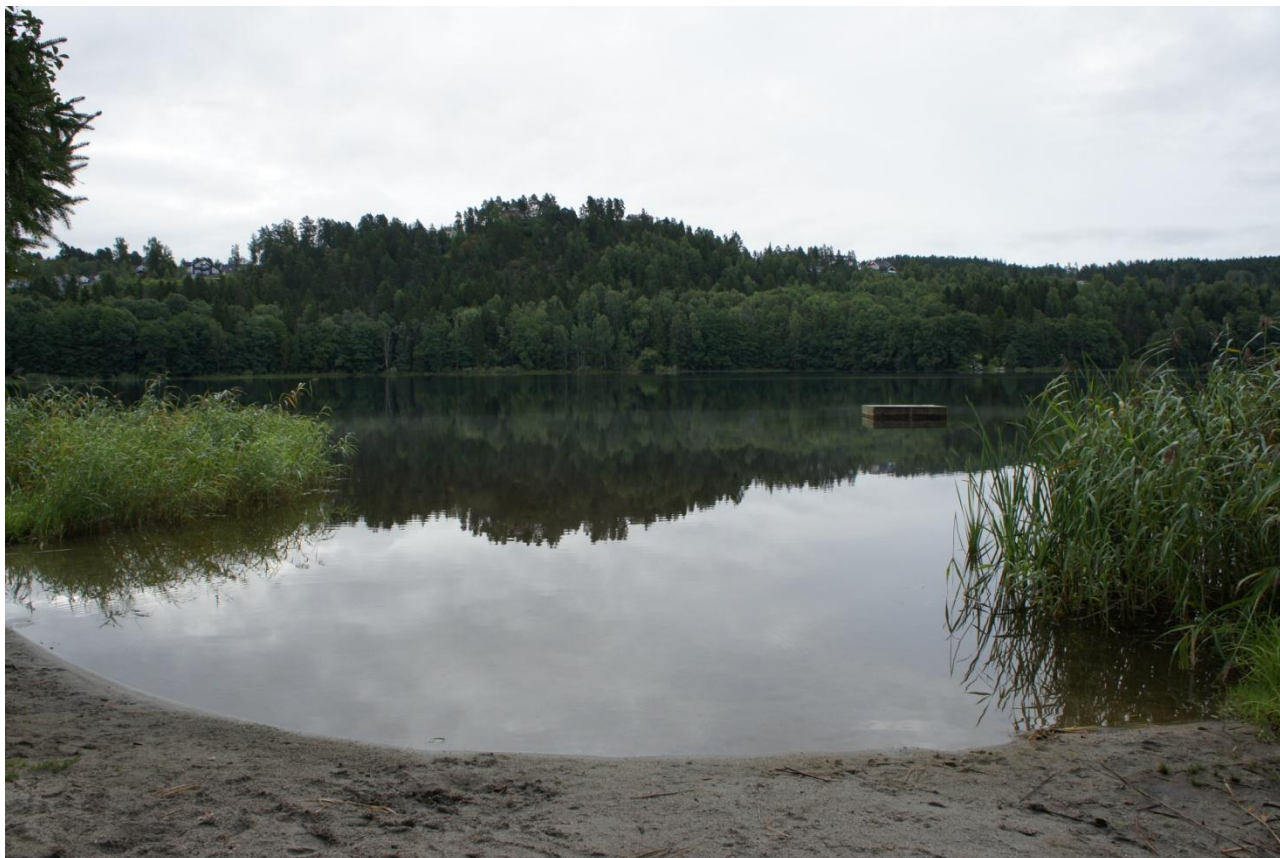
Lokalitet Pollevann i Ås kommune

Status 2012: Ikke påvist ved befarings ved to steder: Badeplass ved Kjærnes på vestsiden av vannet og ved friområde på østsiden av vannet.

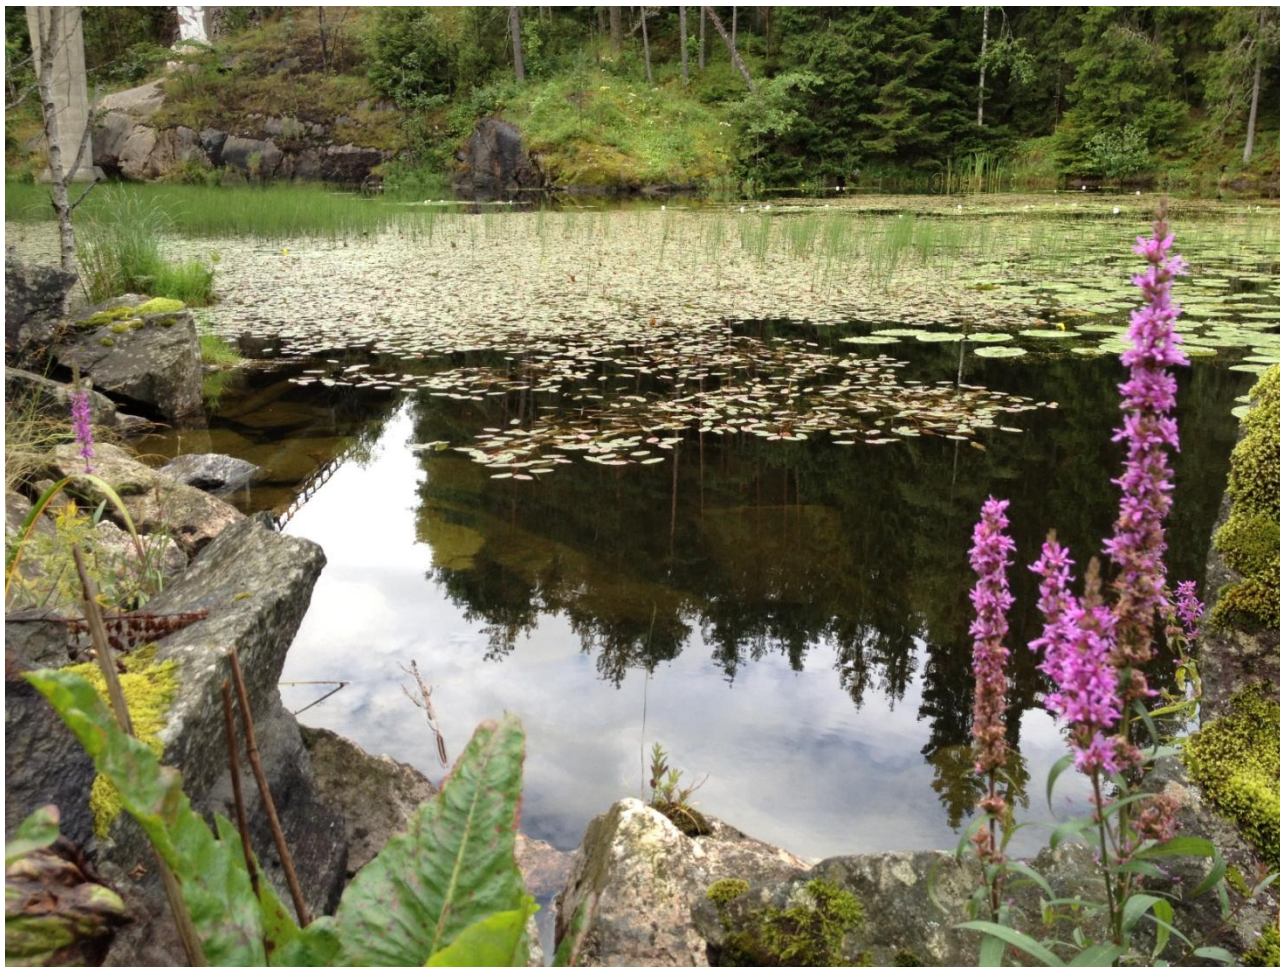
Lokalitet Gjersjøen i Oppegård kommune og Ås kommune

Status 2012: Det ble ikke funnet planter ved befaring ved følgende tre steder i august: Ved Hjulet kiosk i sørenden av Gjersjøen, ved Villa Sandviken på vestsiden, eller ved utløpet av elva i nord. Gjersjøen er drikkevannskilde for Oppegård kommune. Kommunen har ikke meldt tilbake at de er kjent med at det skal være vasspest i vannet. Det er ikke nærmere beskrevet i Artskart hvor registreringen fra 1988 er gjort.

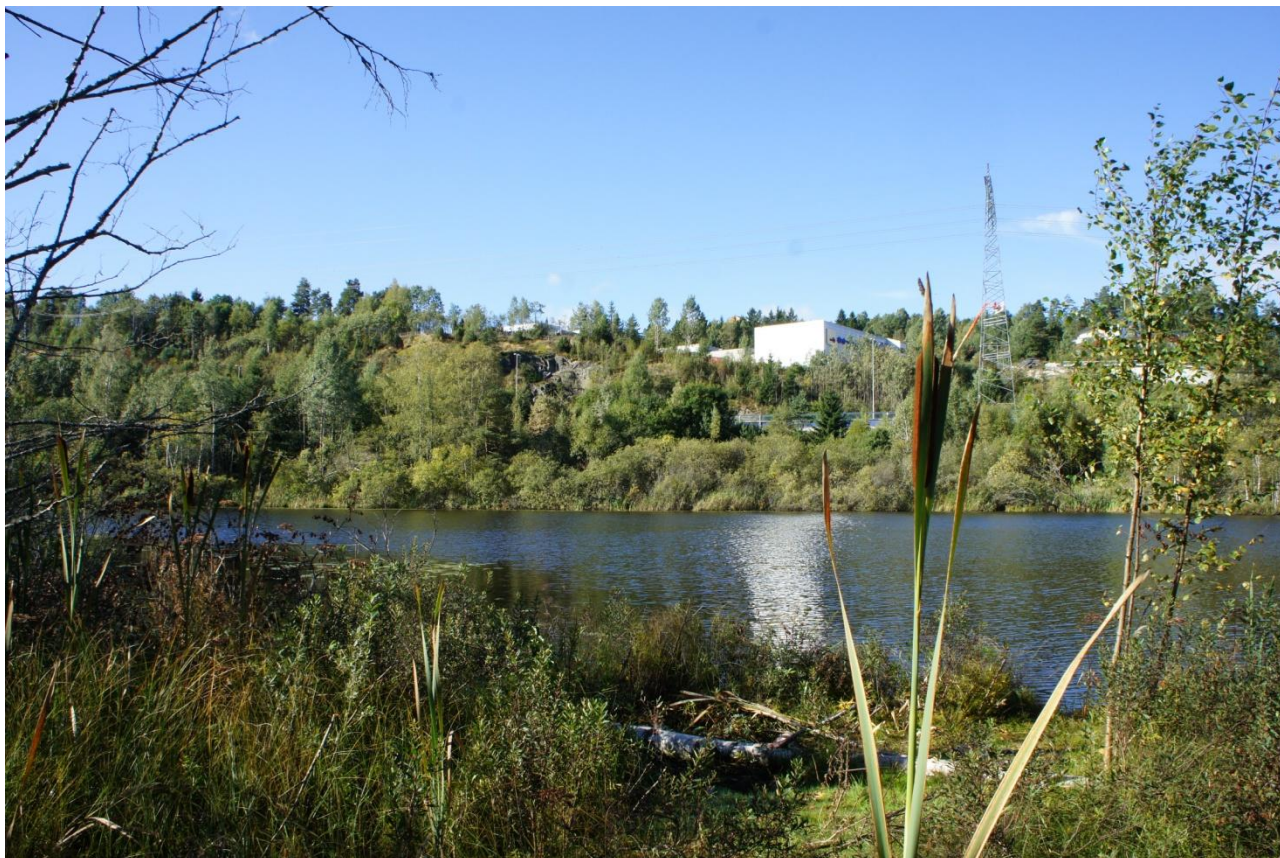
Lokalitet Gjersrudtjern i Oslo kommune

Status: Det ble ikke observert vasspest ved befaring på tilgjengelige steder langs land på nordsiden av tjernet.

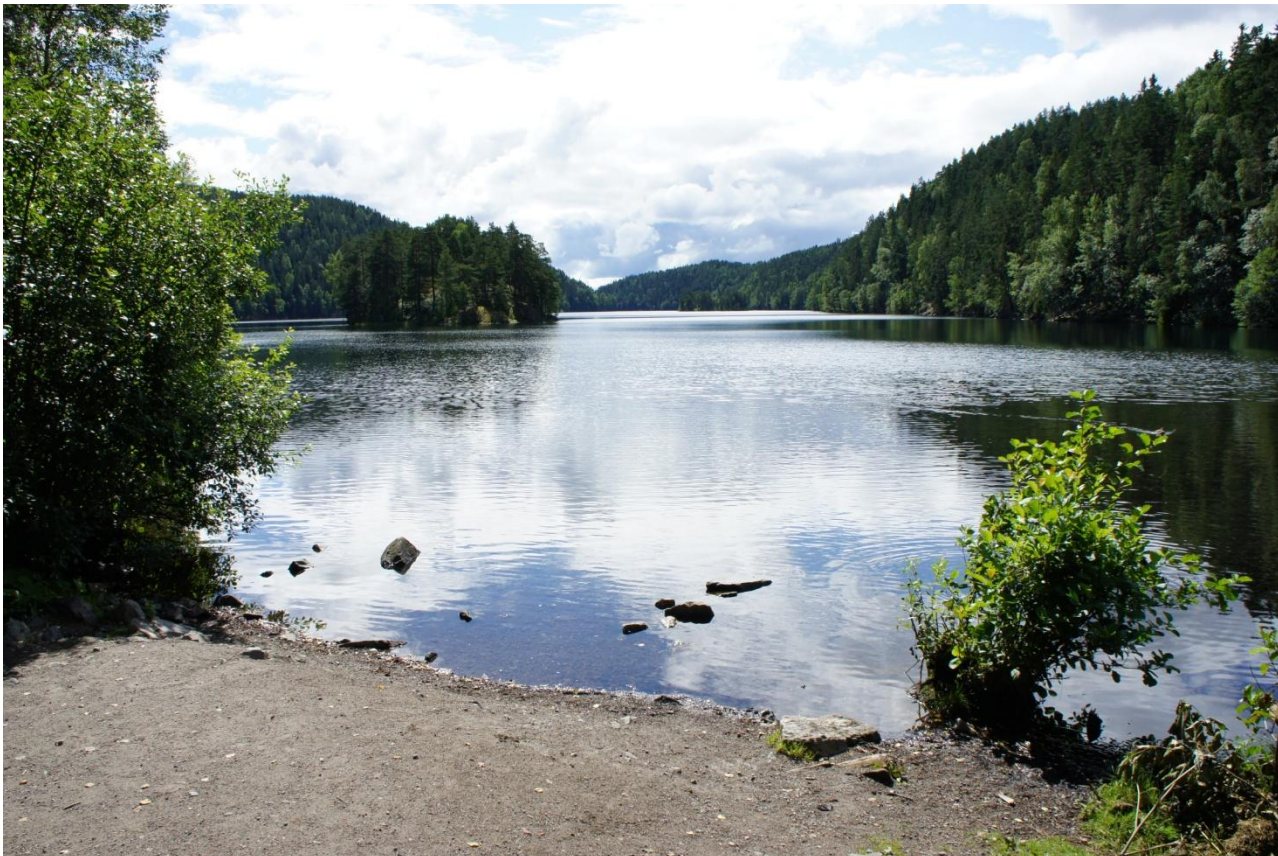
Lokalitet Lutvann i Oslo kommune

Status 2012: Vasspest ble påvist ved befarings i nordenden av vannet. En mindre, ganske tett bestand med undervannsskudd. Har så langt ikke dannet tette bestander eller matter i dette vannet, trolig fordi vannet og sedimentene er relativt næringsfattige (Kjetil Lønborg Jensen pers. medd.)

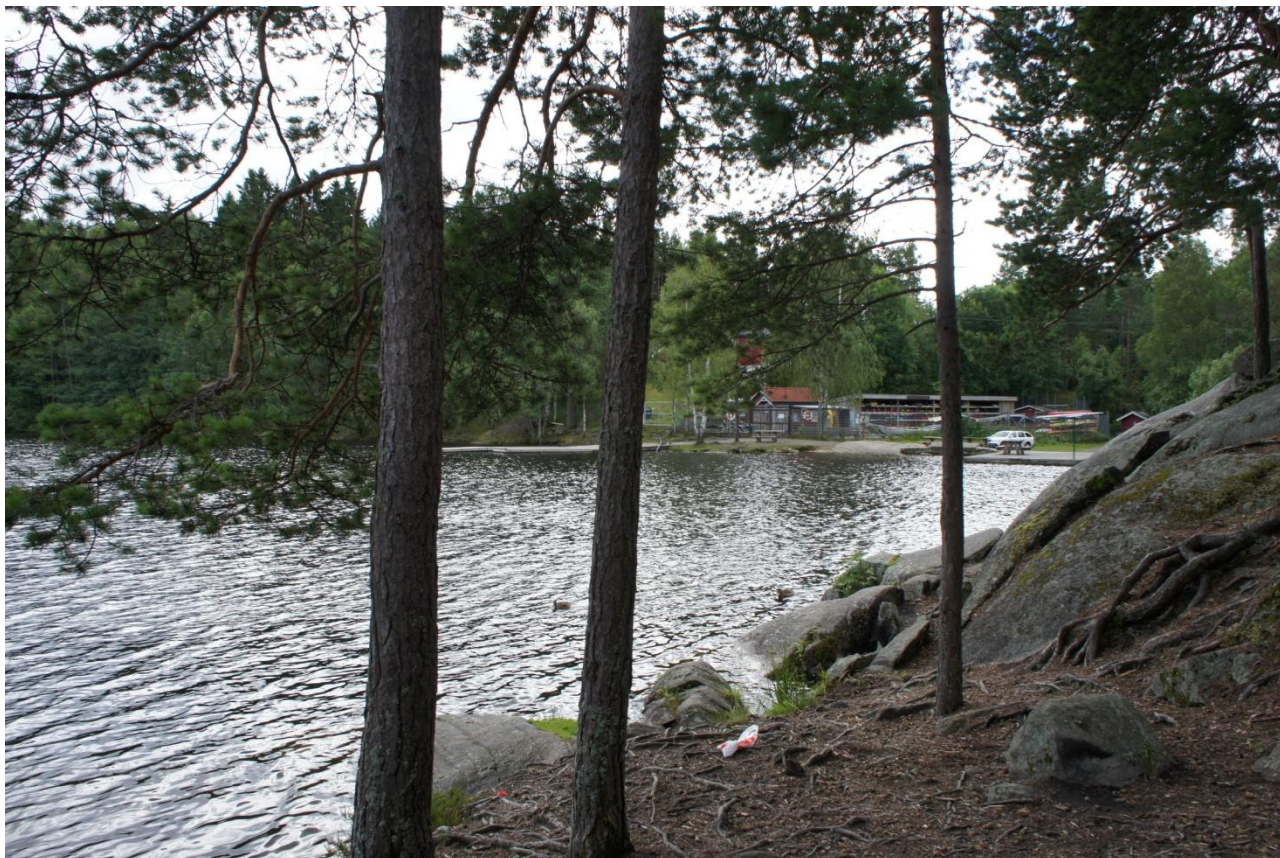
Lokalitet Nøklevann i Oslo kommune

Status 2012: Det ble ikke påvist vasspest ved befaring ved kajakklubben og ved badeplass som ligger like ved Rustadsaga/utløpet av Nøklevann. Det er sannsynlig at det er vasspest i Nøklevann uten at dette ble observert under denne befaringen fordi den er påvist flere ganger, sist av NINA i 2009. Oslo kommune har heller ikke observert tette bestander eller matter i dette vannet, trolig fordi vannet og sedimentene er relativt næringsfattige (Kjetil Lønborg Jensen pers. medd.)

Spredningspotensial: Nøklevann har utløp ved Rustadsaga, og vasspesten har allerede spredt seg videre nedover vassdraget til Skraperudtjern og Ljanselva. En kajakklubb har tilhold med klubbhus og brygge ved Rustadsaga, og det kan være mulighet for spredning med kajakk, årer og annet utstyr dersom disse tas i bruk i andre vann uten av utstyret er rengjort og tørket. Kajakklubben driver også utleie av kanoer/kajaker, noe som kan bidra til å øke risikoen.

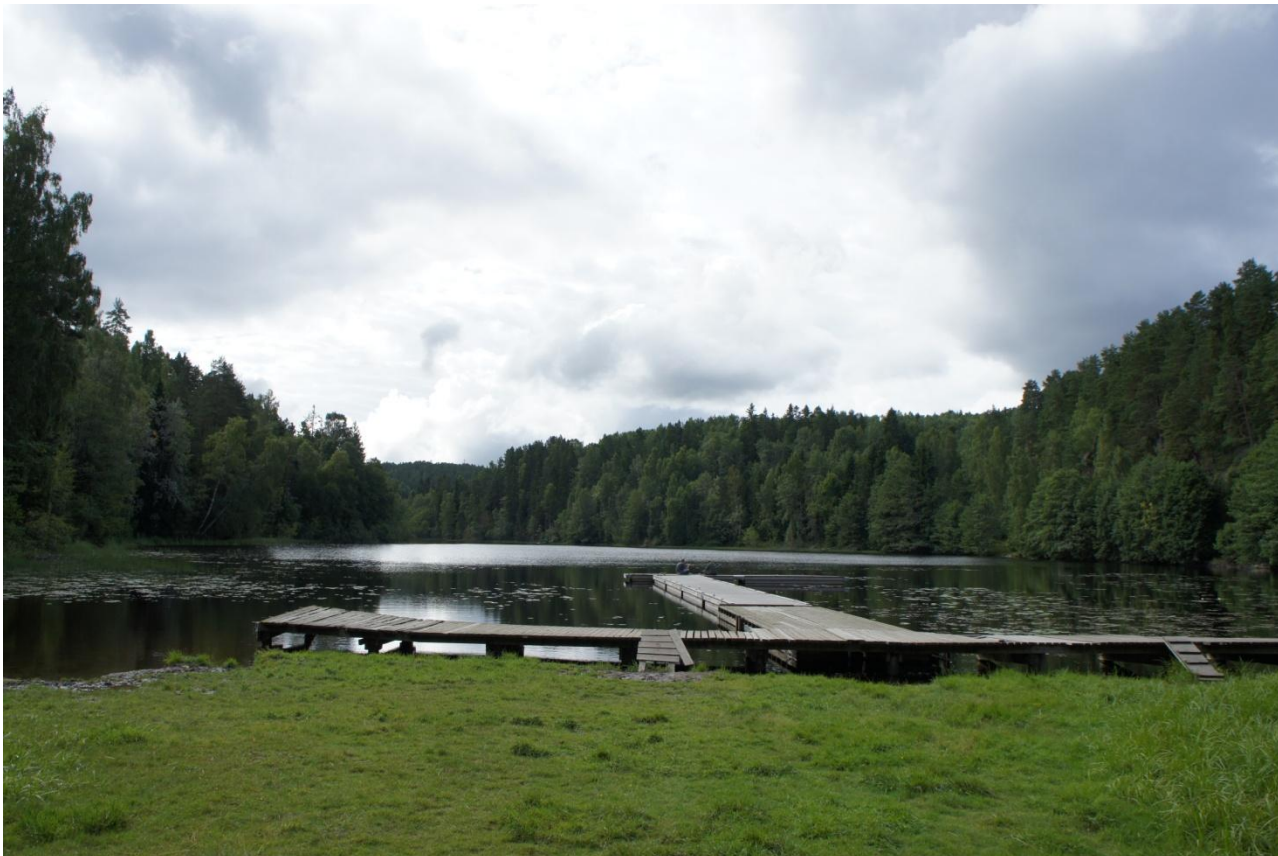
Lokalitet Skraperudtjern i Oslo kommune

Status 2012: Påvist ved befaring langs vannkanten ved brygga i friområdet i nordenden av vannet.

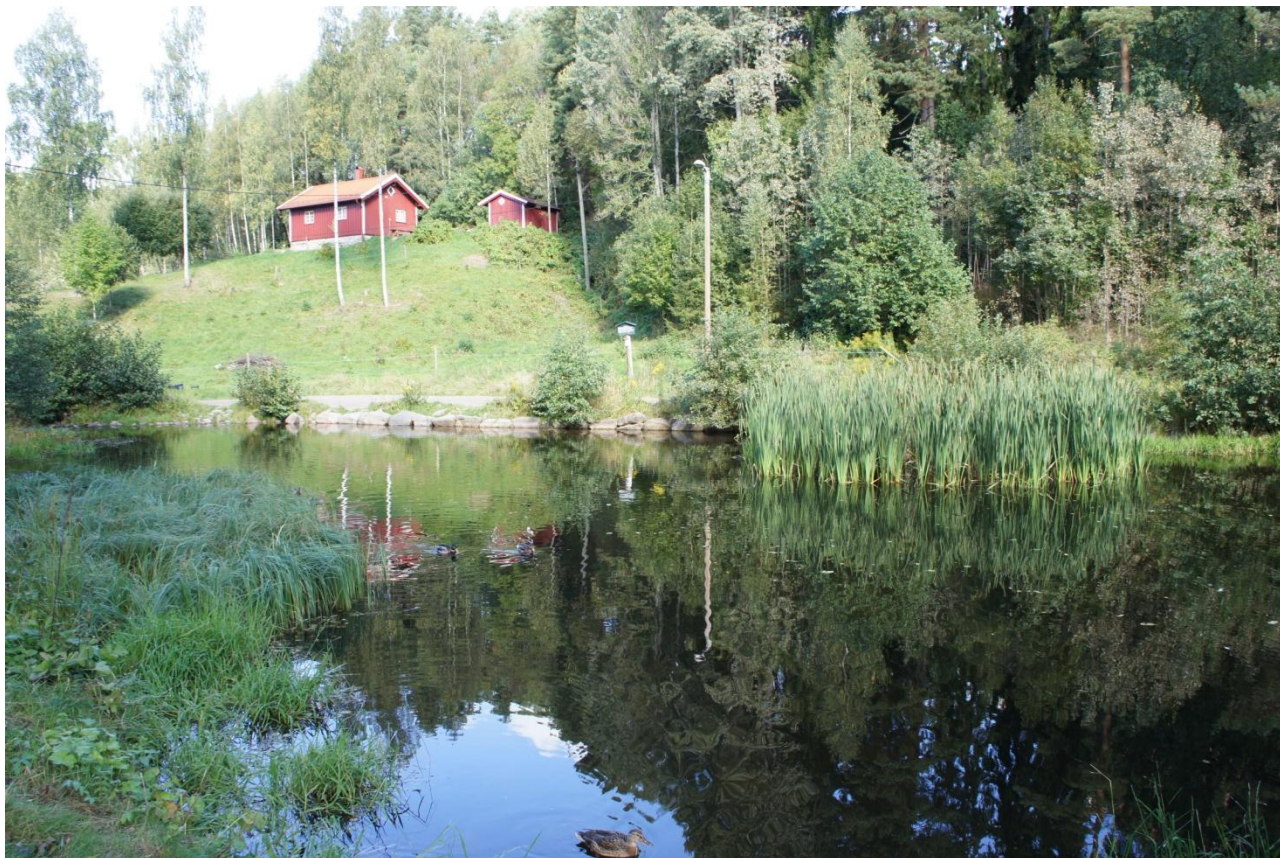
Lokalitet Ljanselva/Sagdammen i Oslo kommune

Status 2012: Delvis tett bestand av vasspest flere steder i dammen. Undervannsskudd, ingen flytematter.

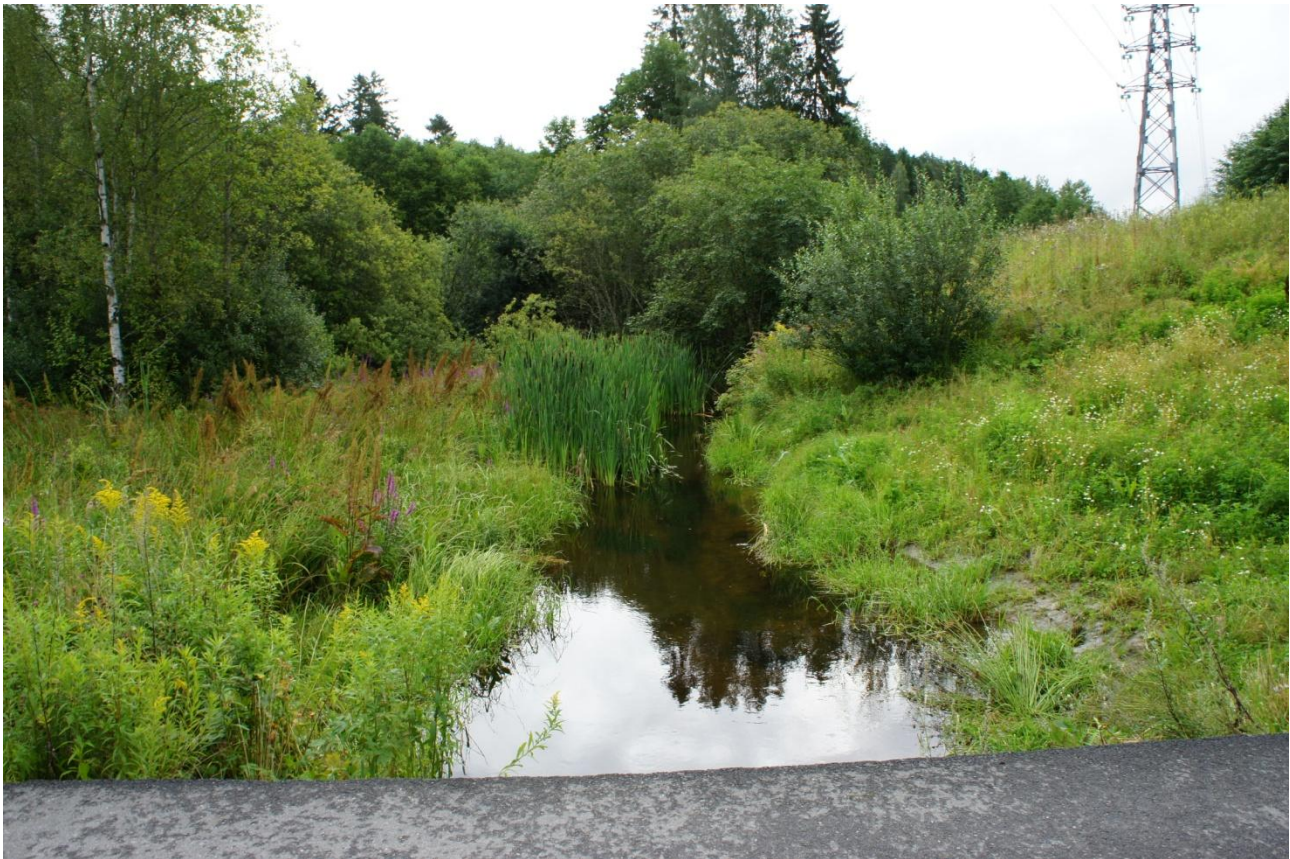
Lokalitet Ljanselva ved Enebakkveien i Oslo kommune

Status 2012: Påvist tett bestand i bekken oppstrøms brua på østsiden av E6.

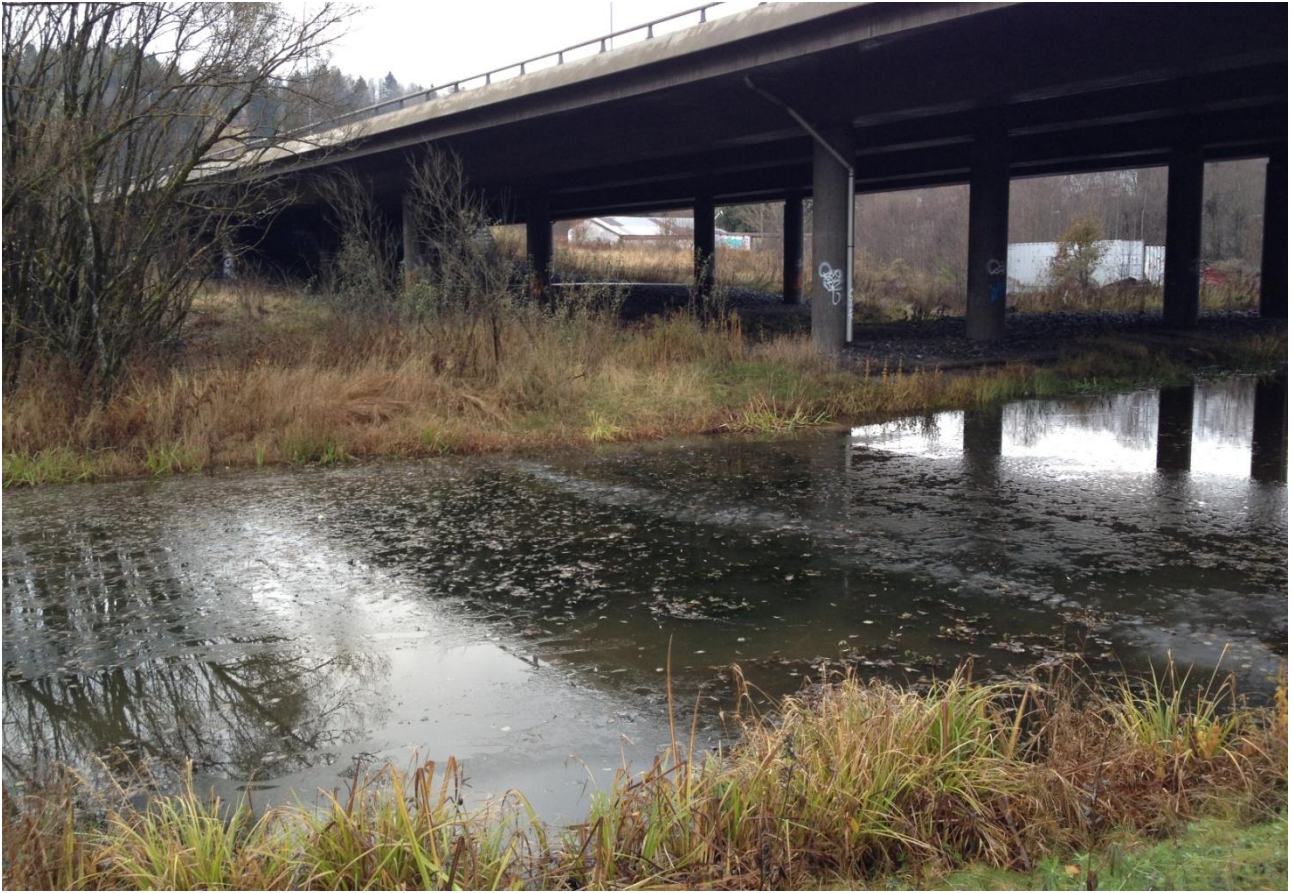
Lokalitet Ljanselva/rensedam under E6 Skullerud i Oslo kommune

Status 2012: Påvist bestand med flere undervannskudd.

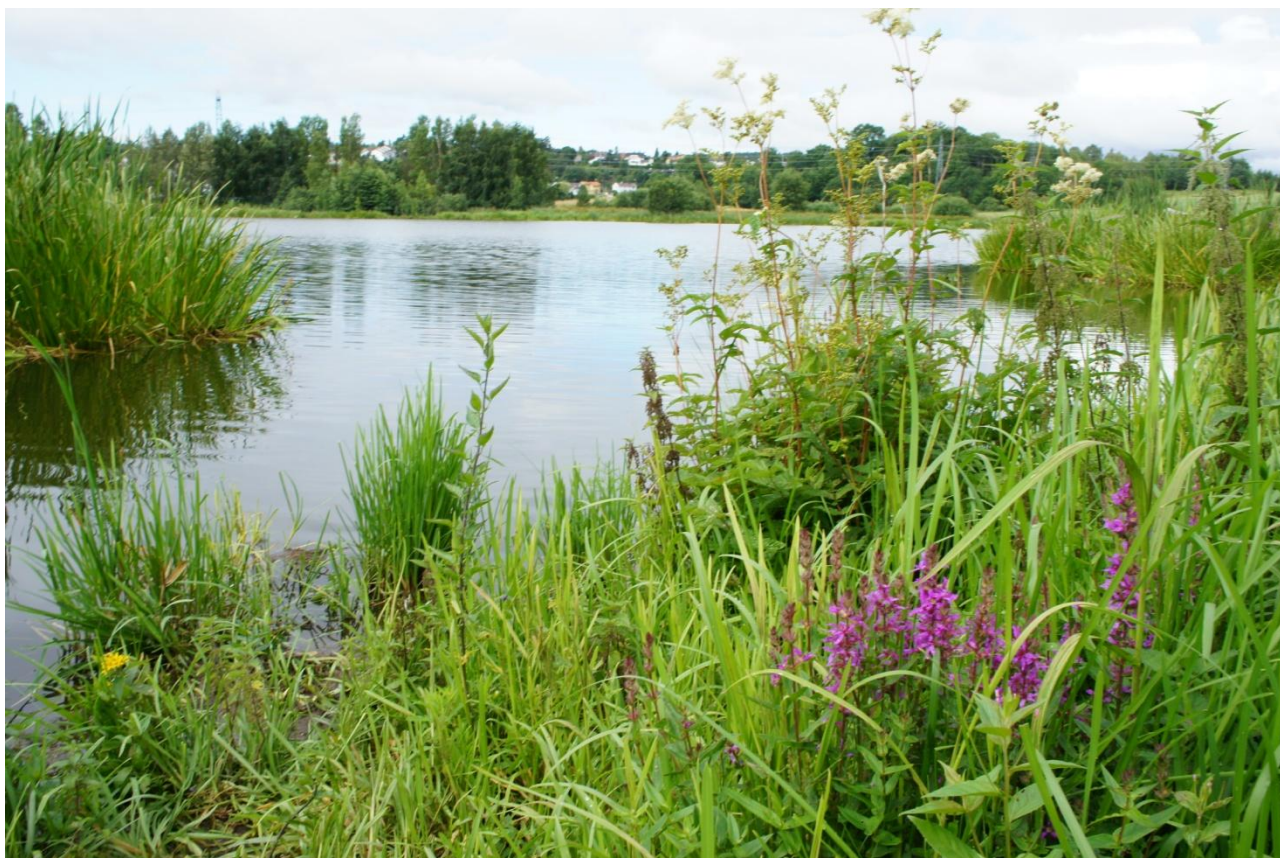
Lokalitet Østensjøvannet i Oslo kommune

Status 2012: Ikke påvist ved kort befaring langs strandkanten ved friområdet i SØ-enden av vannet eller ved utløpet av bekken i nordenden av vannet. Siste oppblomstring er imidlertid beskrevet av NIVA senest i 2011 (Mjelde 2011) og arten er et stort problem i dette vannet (Kjetil Lønborg Jensen pers. medd.).
