Kartlegging av vasspest i Oslo og Akershus, 2012

RAPPORT NR. 7/2012

Anita Myrmæl, Sweco Norge AS

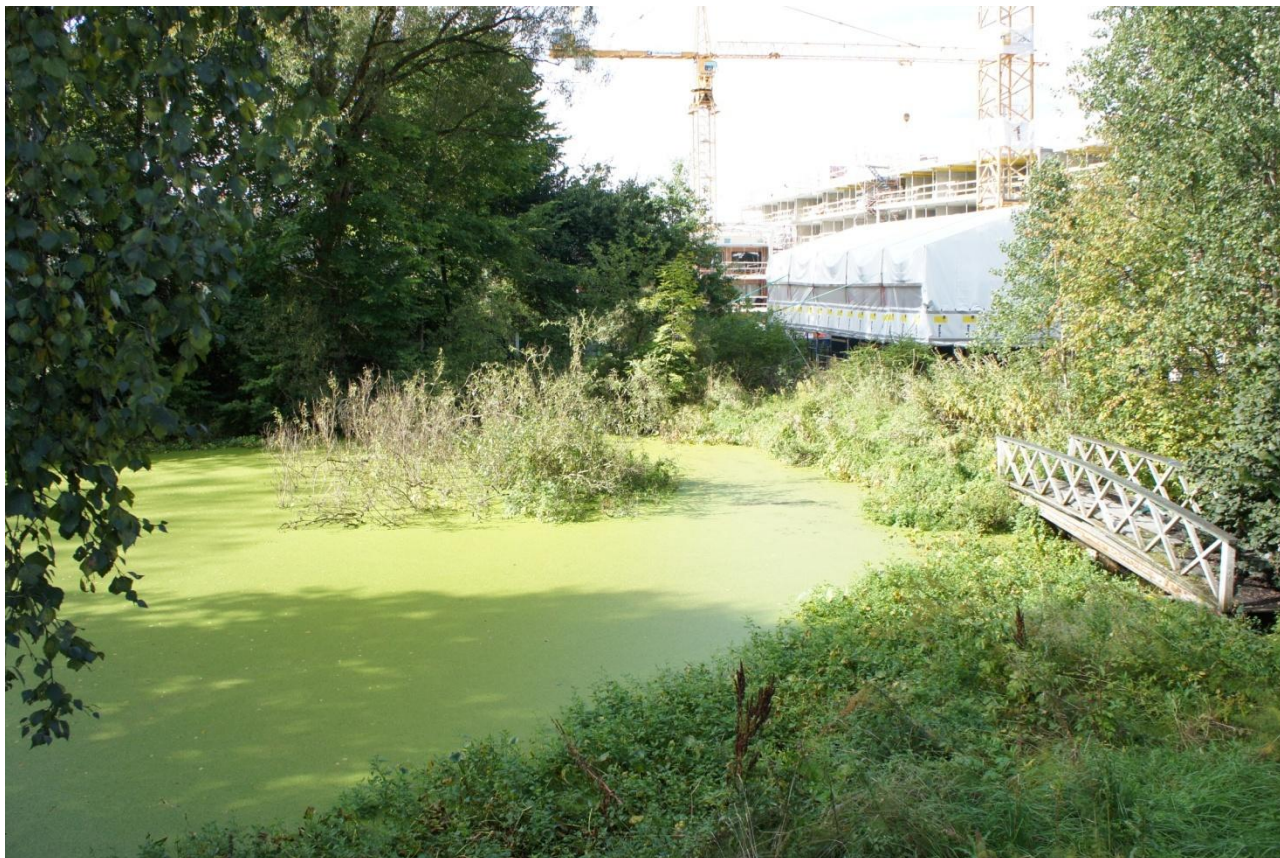
Lokalitet dam i Østensjøbekken ved Harry fetts vei i Oslo kommune

Status: Dammen var dekket av andmat på befaringdagen og var inngjerdet på alle kanter bl.a. pga. anleggsområde. Det var derfor ikke mulig å komme ned til vannkanten og gjøre undersøkelser under andmatdekket. I denne dammen skal det ha vært problemer med vasspest på samme måte som i Østensjøvannet (Kjetil Lønborg Jensen pers. medd.).

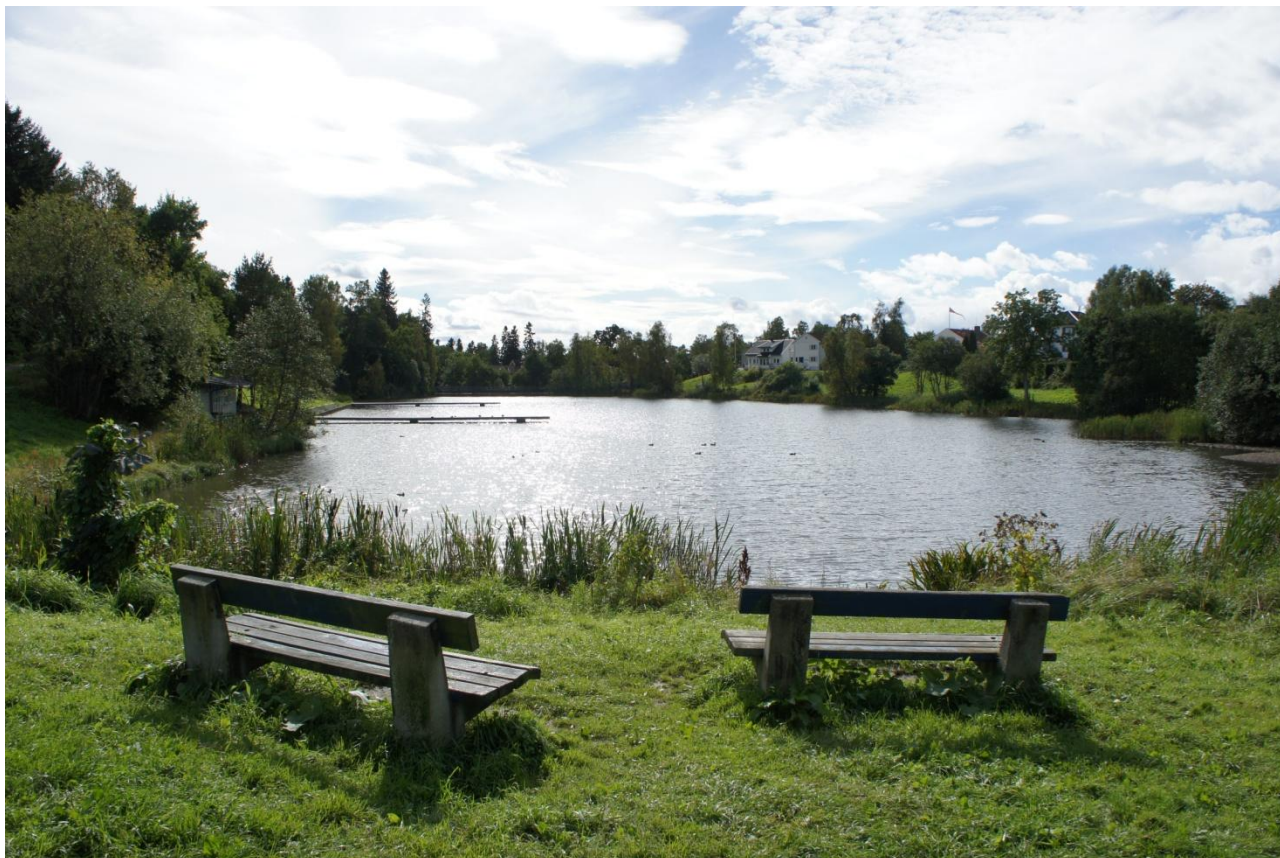
Lokalitet Holmendammen i Oslo kommune

Status 2012: Det ble påvist et fåtall vasspestplanter nede ved demningen, og et større antall undervannskudd mellom de to bryggene på østsiden av dammen. Dammen hadde kraftig oppblomstring av vasspest i 2011 og lokaliteten anses problematisk (Kjetil Lønborg Jensen pers. medd.)

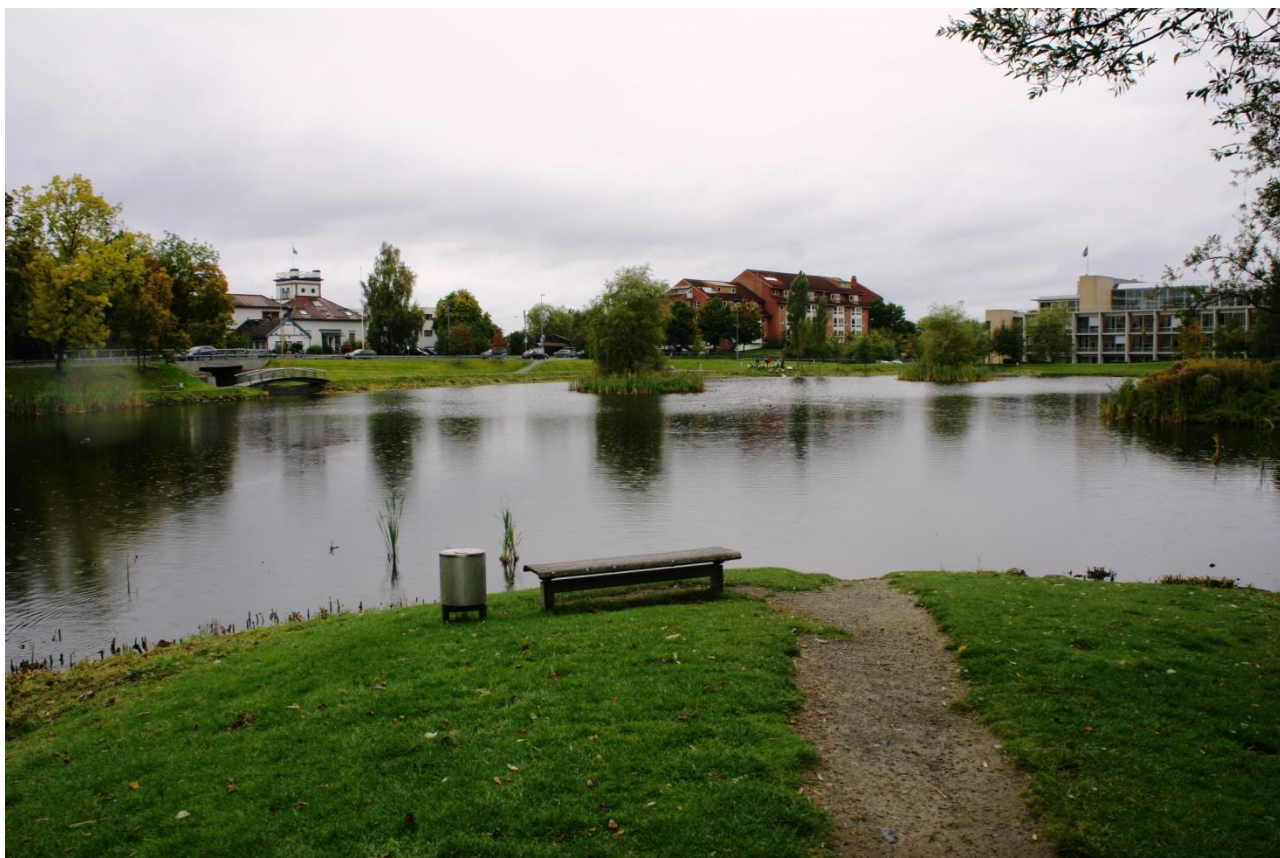
Lokalitet Øvre Smestaddam i Oslo kommune

Status 2012: Store mengder undervannsskudd registrert i dammen ved utløpet av Holmenbekken. Også store mengder rett ved utløpet til Hoffselva. Ingen flytematter å se.

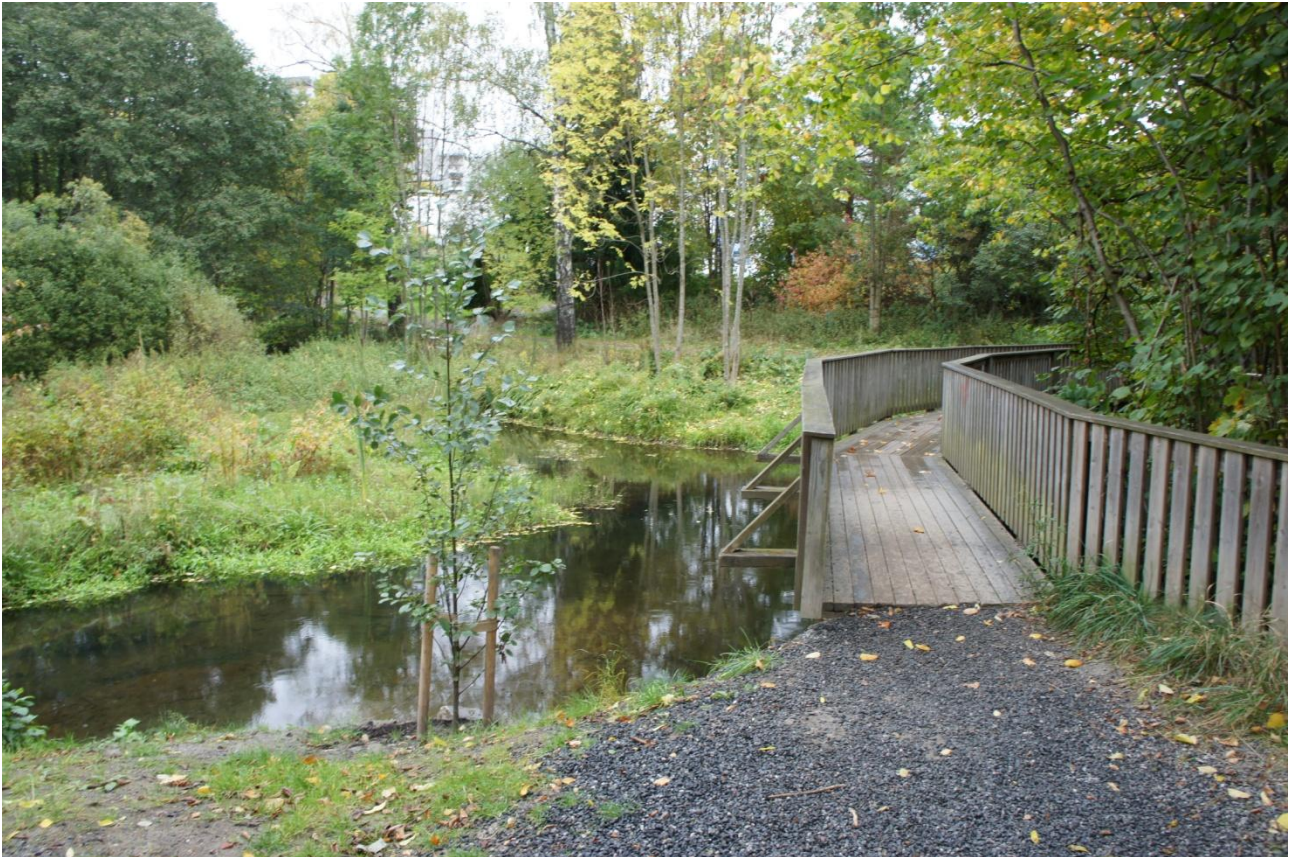
Lokalitet Hoffsdammen i Oslo kommune

Status 2012: Noen få, spredte planter nær demningen. Dammen er grunn, veldig gjengrodd og framstår knapt nok som en dam lenger.

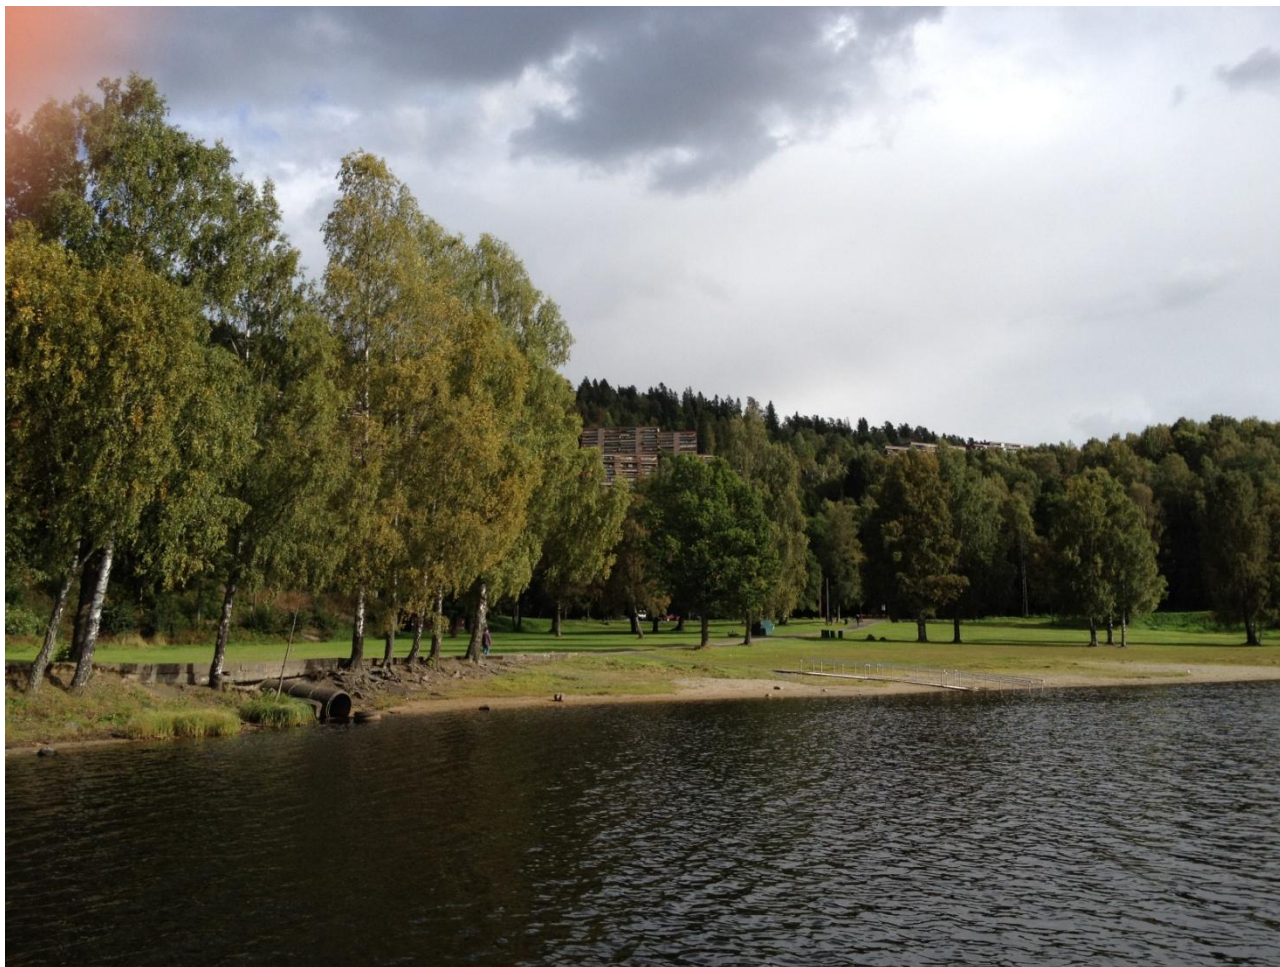
Lokalitet Bogstadvannet i Oslo og Bærum kommuner

Status 2012: Det ble ikke observert vasspest ved befaring langs vannkanten og bryggene ved friarealet/badestranda på østsiden av vannet. Det ble ikke gjort søk ved utløpet av Sørkedalselva der planta sist ble registrert. Det er sannsynlig at vasspesten fortsatt finnes, men Oslo kommune er ikke kjent med status eller at det har vært problemer med oppblomstring (Kjetil Lønborg Jensen pers. medd.)

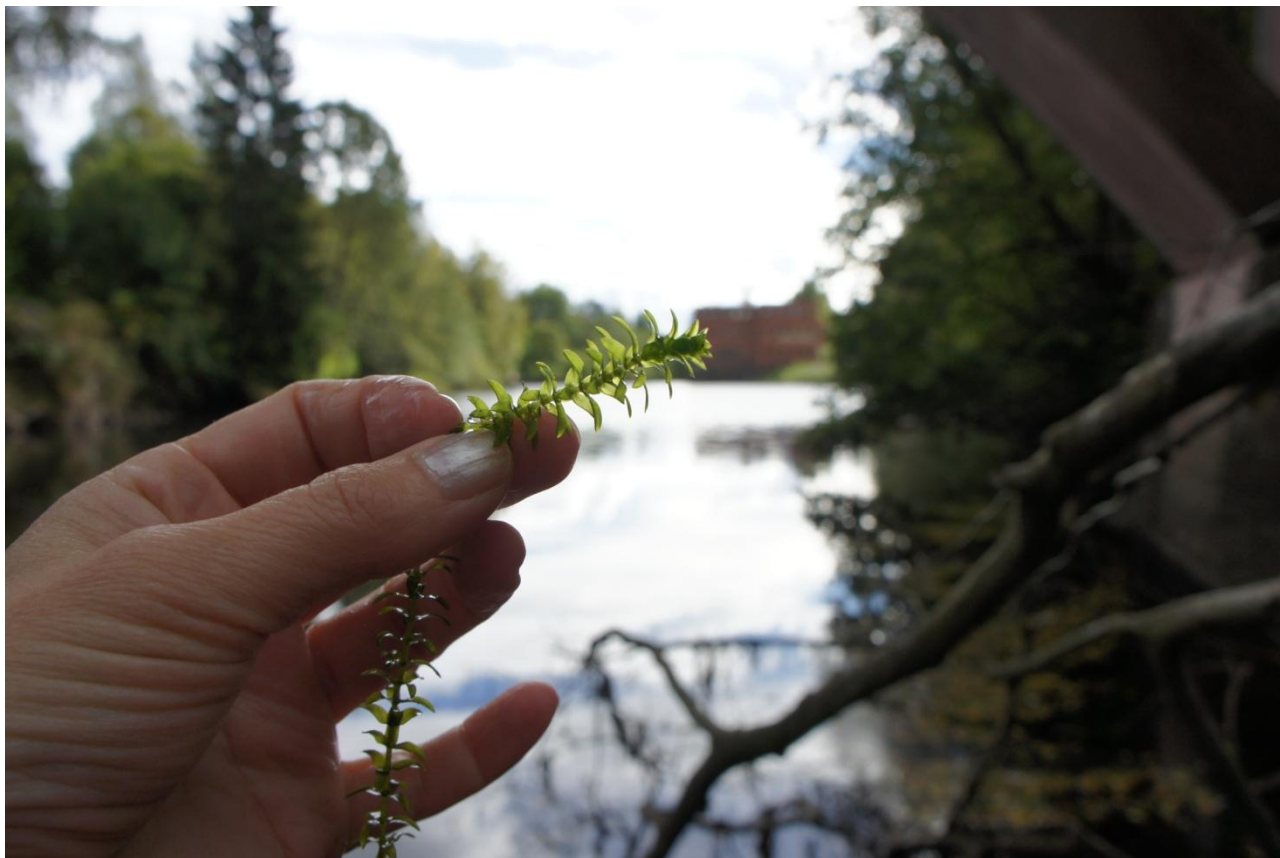
Lokalitet Lysakerelva (Grinidammen og Fåbro) i Oslo og Bærum kommuner

Status 2012: Noen få planter ble påvist nedenfor brua over Grinidammen. Det ble undersøkt ved vannkanten på vestsida nede ved demningen, men ikke funnet vasspest her.

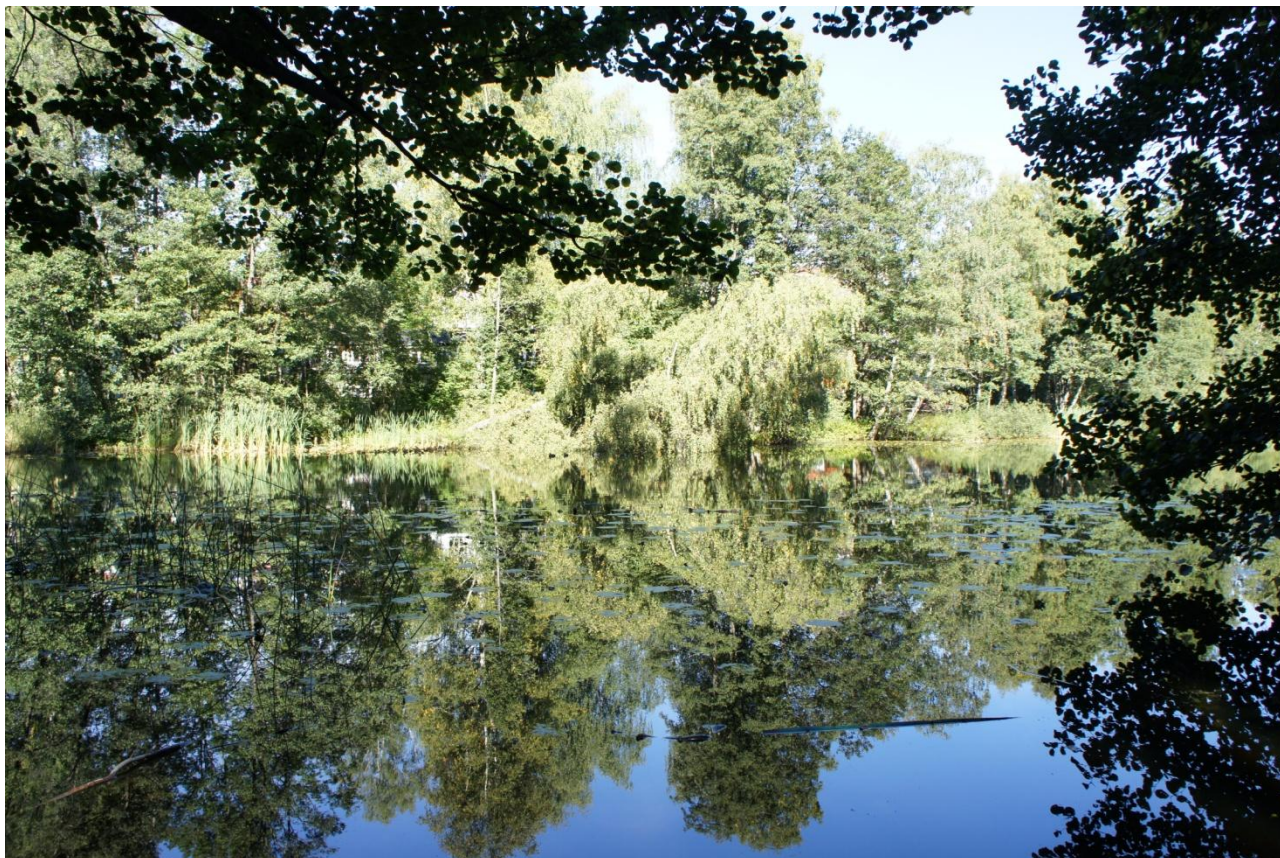
Lokalitet Tjersrudtjernet i Bærum kommune

Status 2012: Det ble ikke observert vasspest ved befaring flere steder langs tjernets sørøstside. En skoleklasse var på stedet under befaringen og skulle gjøre naturfaglige undersøkelser i tjernet. Læreren var imidlertid ikke kjent med vasspest i tjernet.

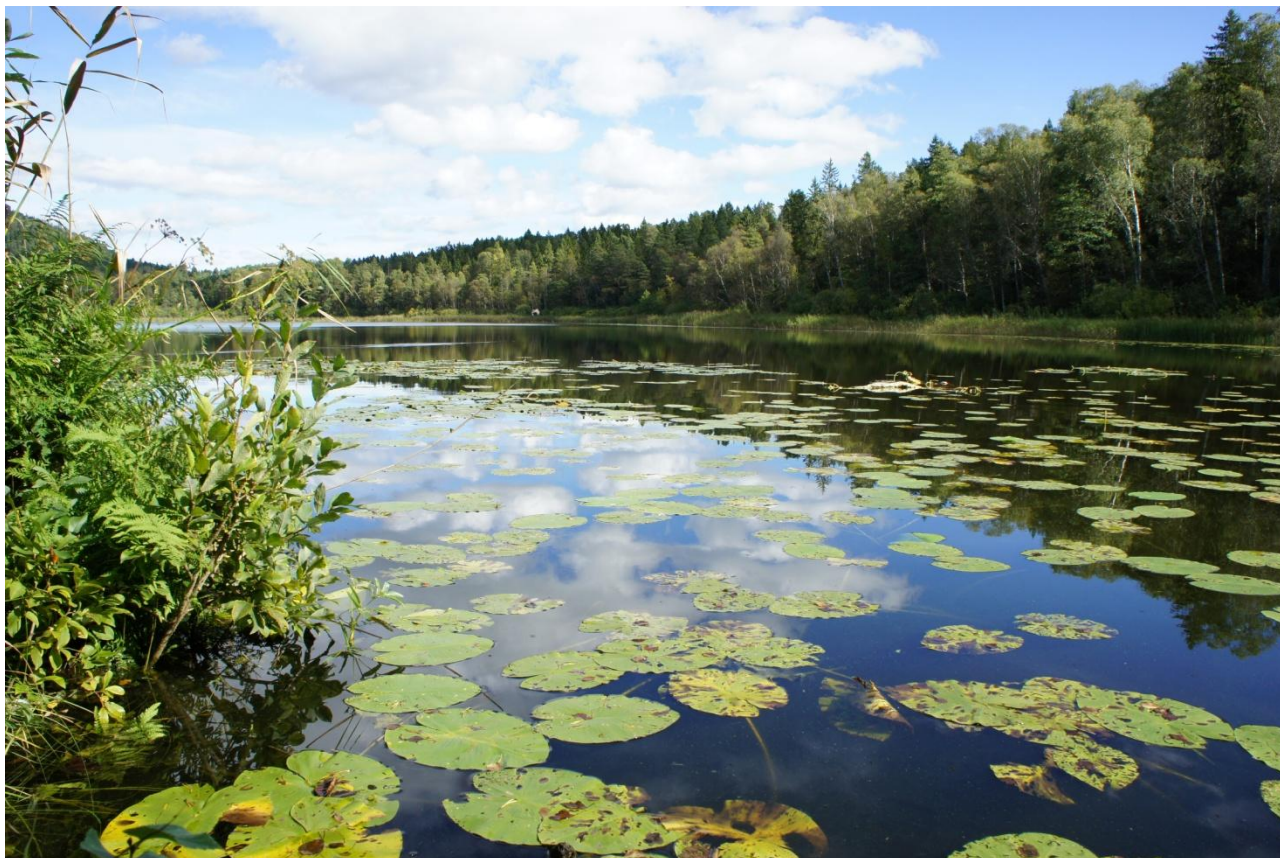
Lokalitet Dælivannet i Bærum kommune

Status 2012: Det ble ikke observert vasspest under befaring langs vannkanten i søndre del av vannet. Det ble heller ikke observert vasspest ved turveien over bekken som renner inn i Dælivannet fra nord, eller i branddammen som ligger nedstrøms vannet ved Dæliveien. Ifølge Bærum kommune er det et problem at vannet gror til med ulike vannplanter (Morten Merkesdal pers. medd.)

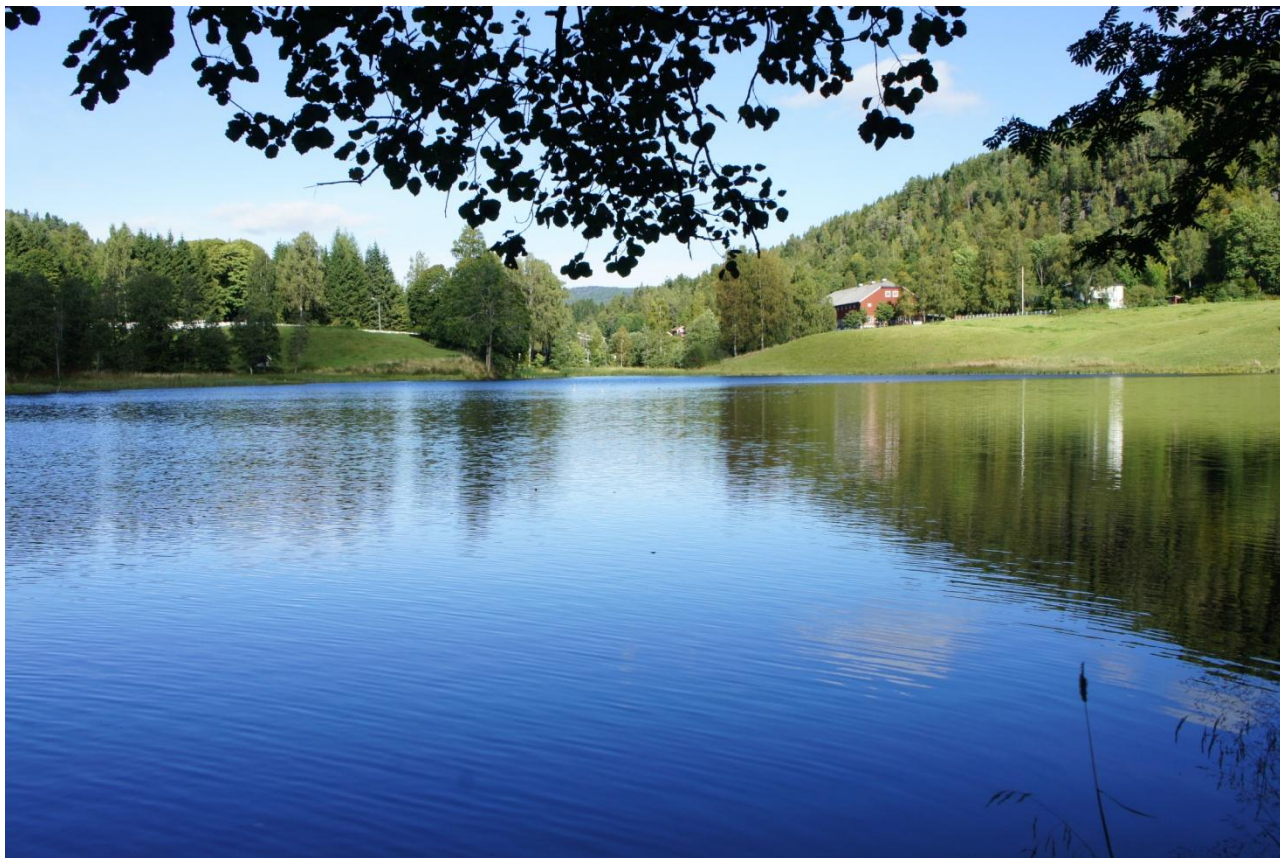
Lokalitet Lommedalselva/Glitredammen i Bærum kommune

Status 2012: Enkelte undervannskudd av vasspest ble funnet ved bade-/ fiskeplass i sørøstenden av dammen. Enkelte undervannskudd også nede ved demningen.

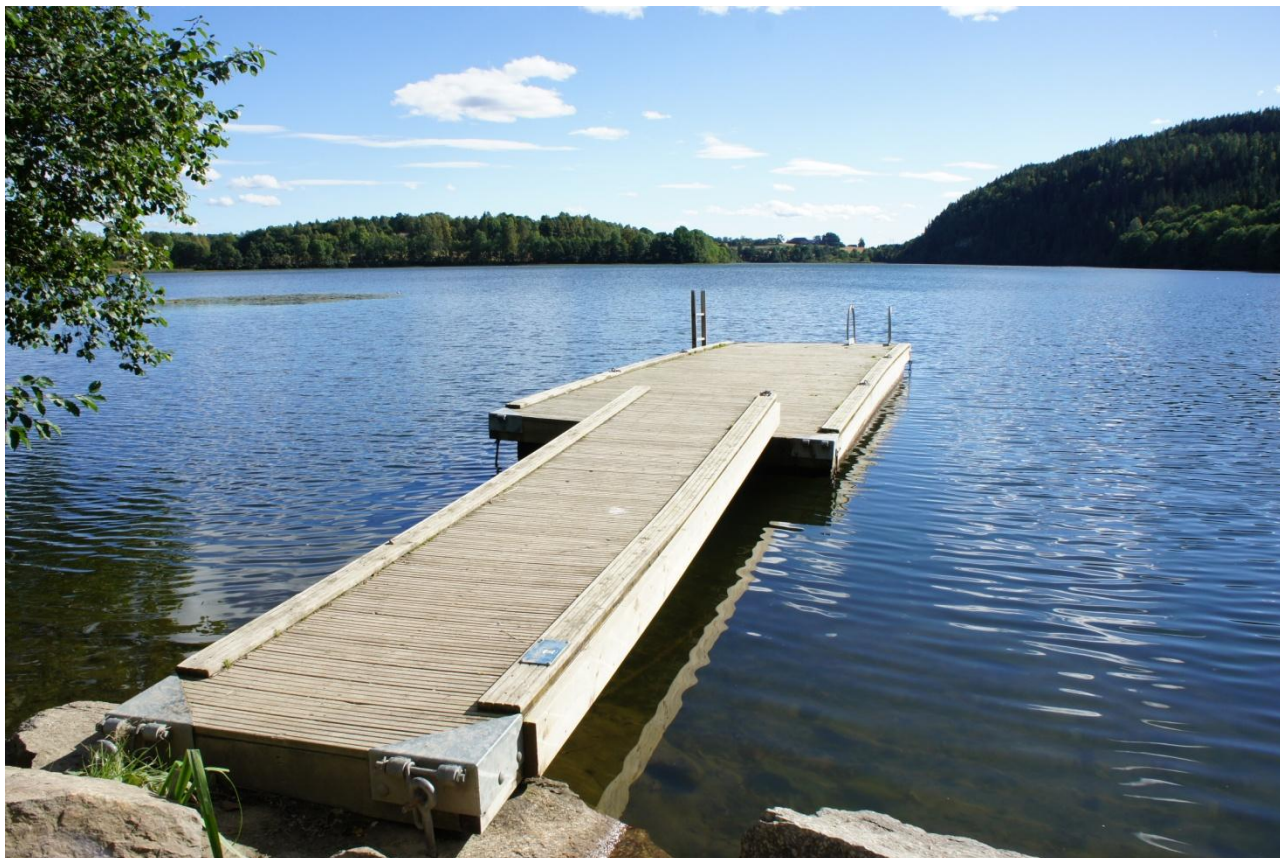
Lokalitet Stovivannet i Bærum kommune

Status 2012: Det ble funnet noen få undervannskudd ved brygga i nordenden av vannet. En tørr plante lå i tillegg oppå brygga. Det er ikke observert matter i overflata (Morten Merkesdal pers. medd.). Ifølge en person på gården Horni nedre som ble påtruffet under befaringen, er vasspesten ikke noe problem nå.

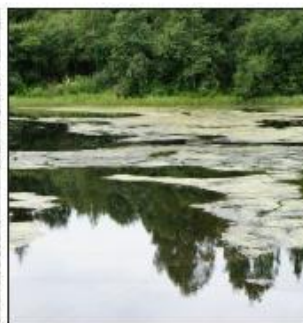
Vasspest, flytematte. Foto: Anita Myrnes.
