## VANNUNDERSØKELSER I ØSTFOLD

Rapport 4, 2015

**Naturfaglige undersøkelser i Østfold XV**

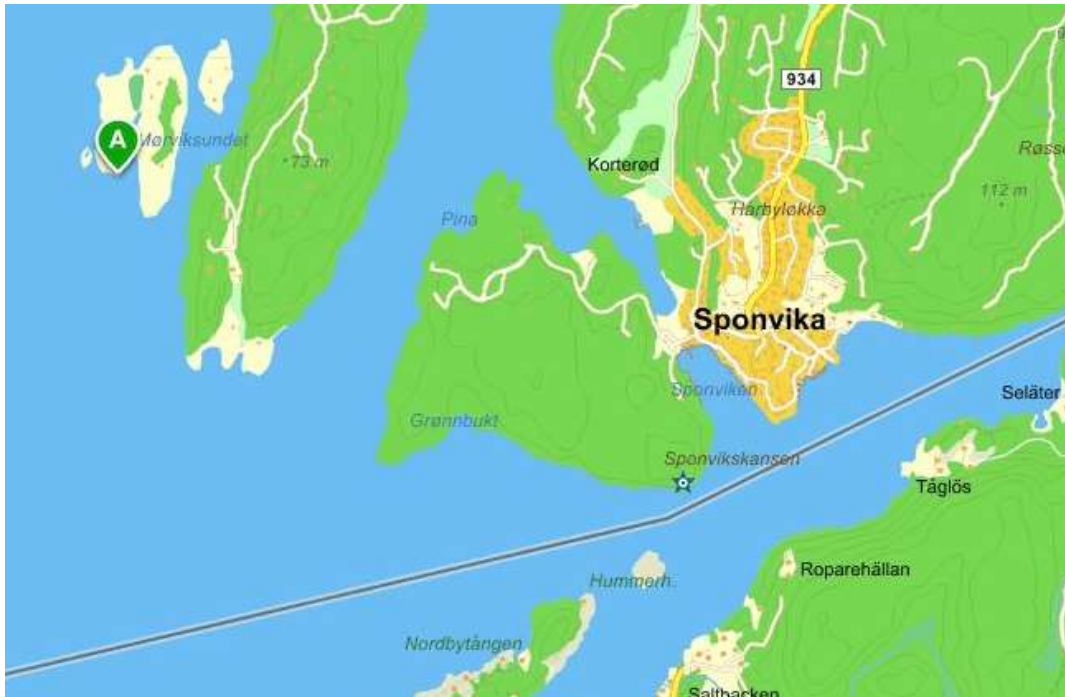
Figur 1. Stasjonskart. A markerer stasjon G24

Rammeundersøkelser i strandsonen ble gjennomført på stasjon G24, 1. september 2014. Stasjonen ligger sør på Mørvikholmen (Figur 1).

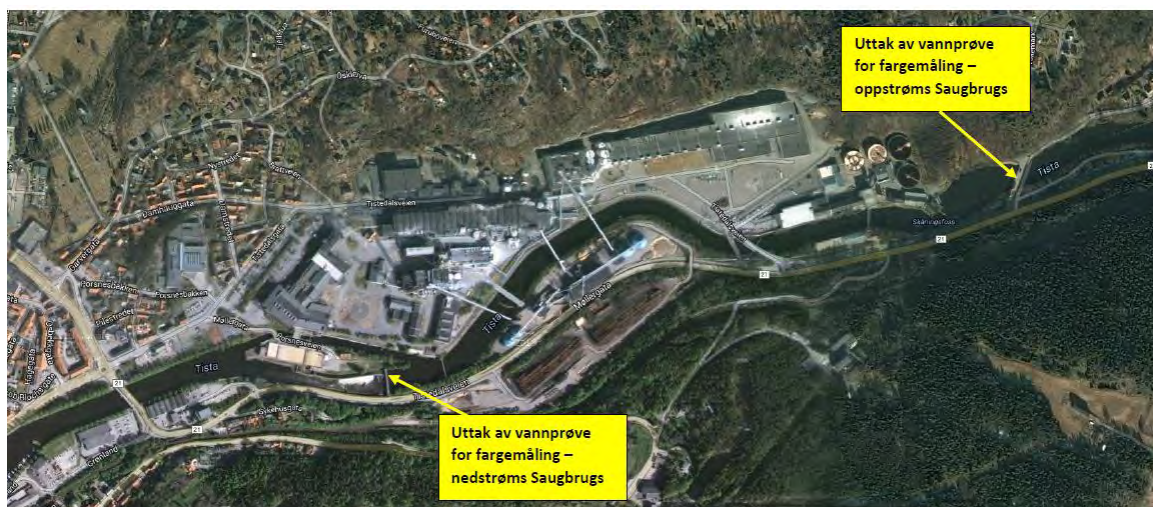
**Figur 1.** Posisjoner for uttak av vannprøver for fargemåling – Norske Skog Saugbrugs. Prøvene tas av Saugbrugs ved å senke samle kopp ned fra bru. Prøvene tas i vannoverflaten.

Saugbrugs metodikk for analyse av farge (avviker noe fra standarden): Fargetall tas på ufortynnede prøver for alle vann (unntatt vann ut fra renseanlegg hvor 5 ml vann ut fra renseanlegg fortynnes til 50 ml før analyse). Prøvene filtreres ikke. Det benyttes Hitachi spektrofotometer med innstilt bølgelengde på 450 nm. Det brukes 100 mm kyvetter (100 mm lysvei). Referanseprøve er destillert vann. For ufortynnet prøve beregnes fargetallet (mg Pt/l) via formelen: «Avlest verdi» \* 100/0,3.

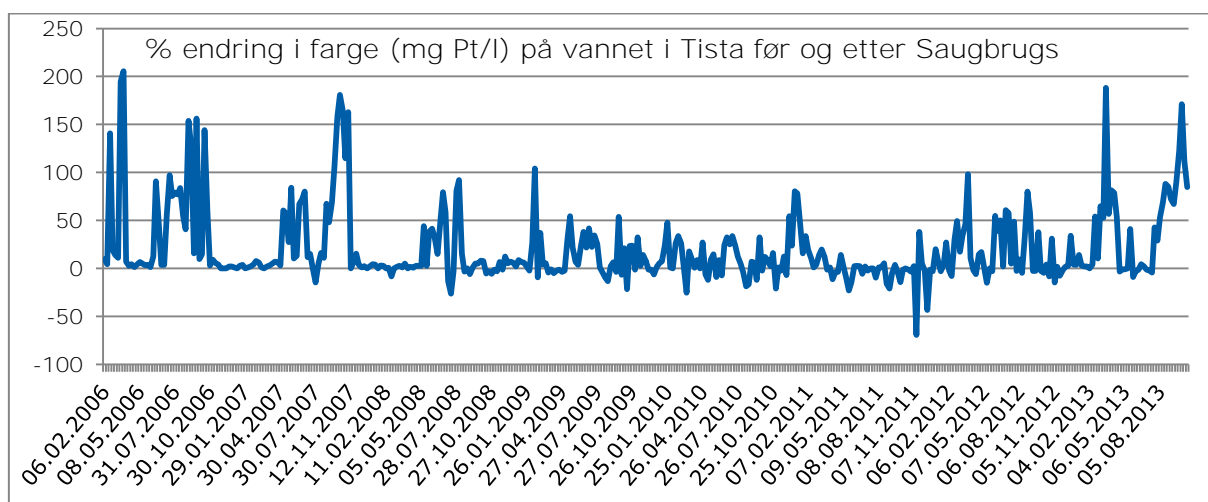
**Figur 6.** Endring (%) av fargeverdi (mg Pt/l) i elven Tista nedstrøms Saugbrugs, sammenlignet med fargen oppstrøms.

Saugbrugs påvirkning på vannets farge i Tista gjennom bedriftens utslipp, er undersøkt ved å utføre statistikk på resultater av fargeanalyser på vann oppstrøms og nedstrøms utslippene. Det observeres generelt en økning i ellevannets farge, målt som mg Pt/l, nedstrøms Saugbrugs utslipp sammenlignet med oppstrøms. I gjennomsnitt over perioden 2006-2013 er økningen på 18 %, men det er store variasjoner over tid (Figur 6).

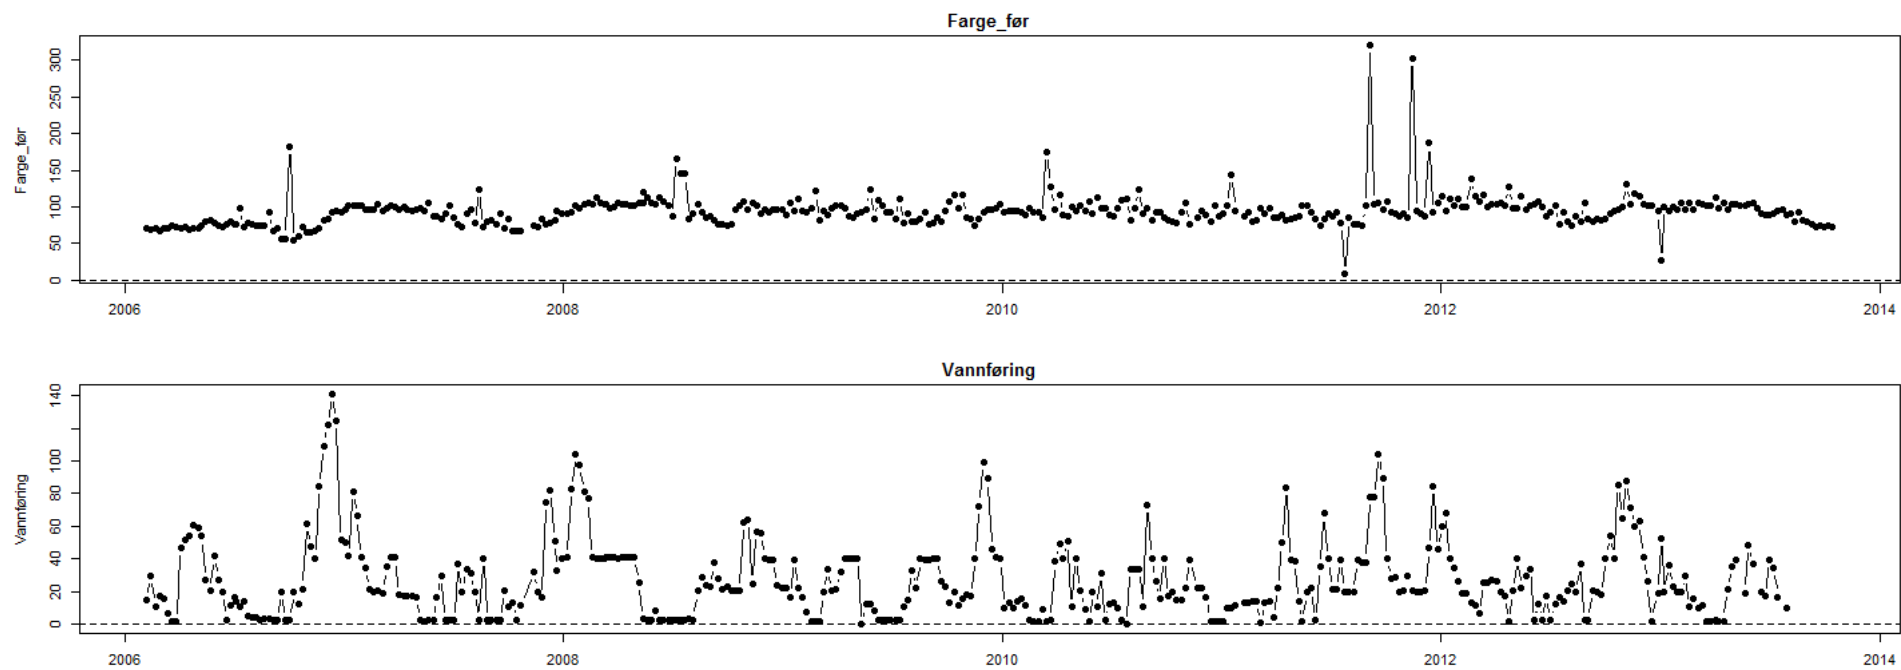
Figur 7. Variablene Farge\_før (vannfarge før Sagbrugs) og Vannføring.

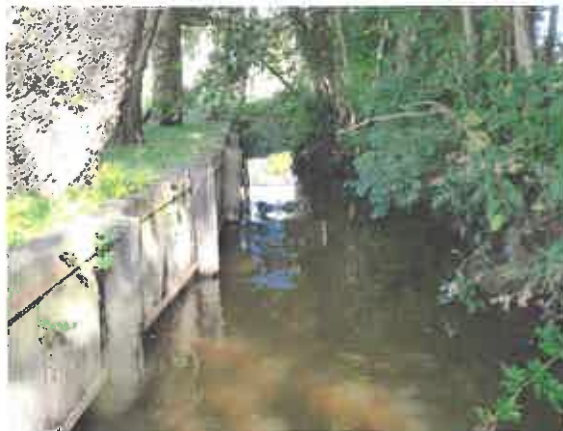
*Bilde 1. Forbygning i Slevikbekkens nedre del. Generelt gir forbygning med stein bedre forhold for ørret p.g.a. mer skjul mellom steinene.*

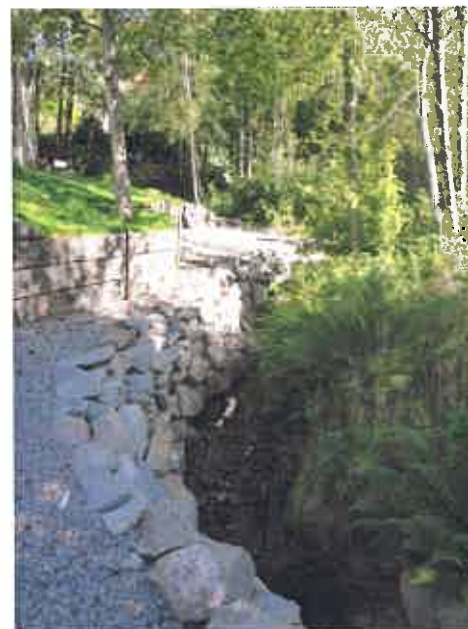
*Bilde 2. I bekkestrengen som går oppover mot Langård er det gjennomført biotopforbedrende tiltak som framstår som svært vellykkede.*

Det er på privat initiativ gjennomført omfattende biotopforbedrende tiltak i bekkeløpet som går mot Langård fra Langårdveien 2 og forbi Langårdveien 16. Dette omfatter steinforbygninger, etablering av terskler, skjøtsel av kantvegetasjon og utlegging av gytegrus. Disse tiltakene framstår som svært vellykkede

og bidrar helt sikkert til å øke produksjonen av sjørretet i denne delen av vassdraget. Dette er gode eksempler på hvordan biotopforbedring kan gjennomføres.

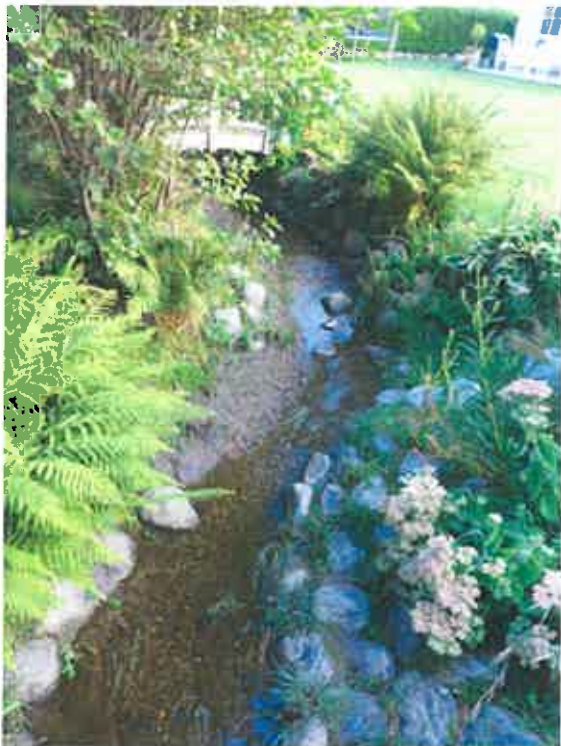
*Bilde 3. Bekkeløpet som renner forbi Østre Slevik preges stort sett av godt utviklet kantskog og fin veksling mellom grus og stein. Det er imidlertid liten variasjon i dybdeforholdene. Bekken kunne med fordel hatt flere kulper som kan bedre ørretens overlevelse ved tørke.*

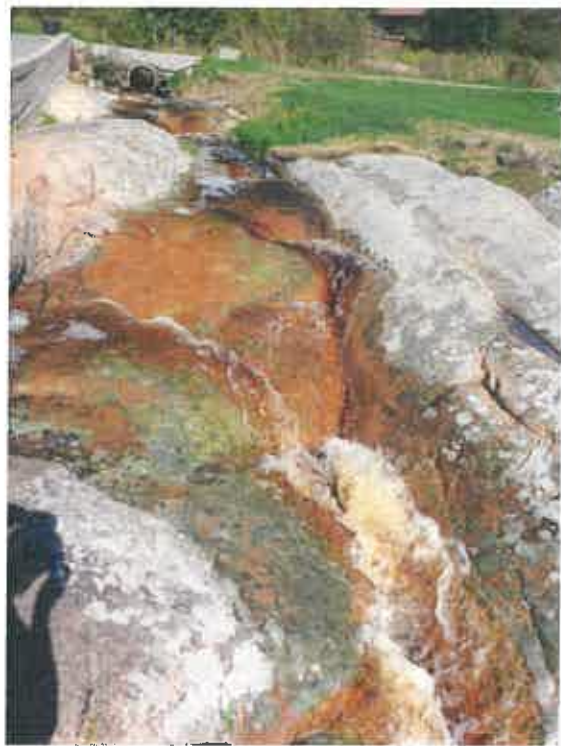
*Bilde 4. I det vestre løpet renner bekken over blankt fjell som kan være oppgangshindrende. Dette bekkeløpet går uansett ofte tørt og tiltak foreslås ikke her.*

Løpet som går videre vestover går etter hvert inn i en 80 meter lang bekkelukking før bekken svinger nordover under Vikaneveien. Her renner bekken over et blankt fjell som kan være oppgangshindrende for gytefisk (bilde 4). Uansett går denne bekkestrengen i følge de lokalkjente, ofte tørt.

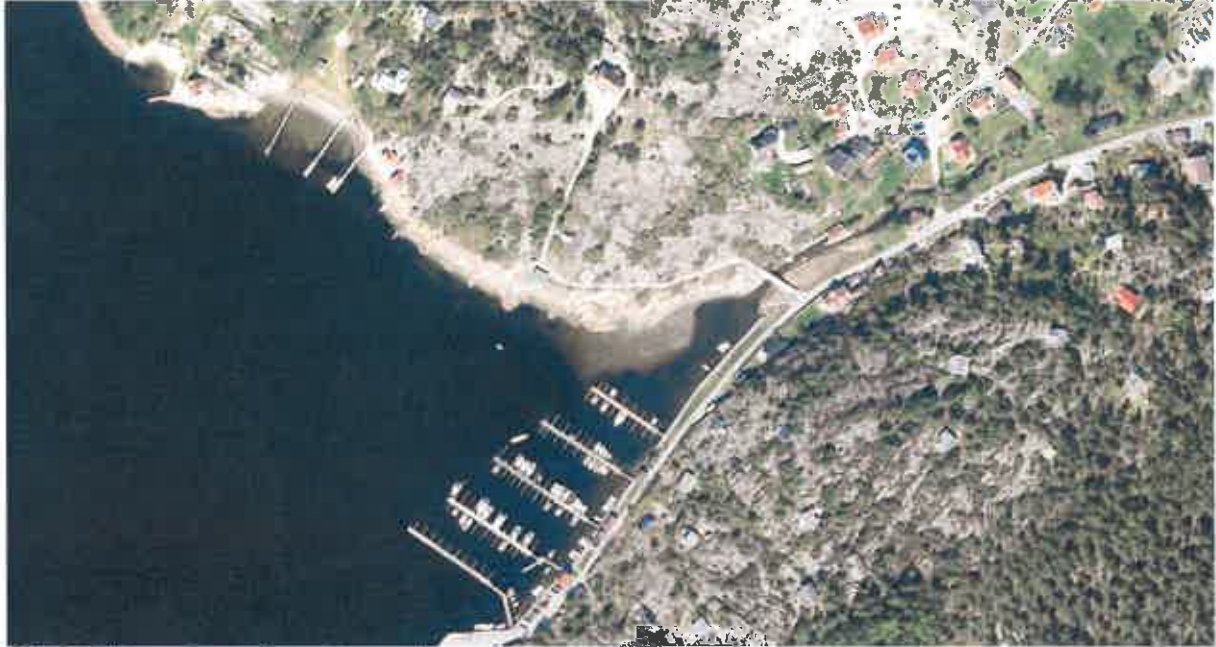
Bilde 5. Flyfotoet viser sedimenteringen ved munningen av Slevikbekken.

Ut for utløpet av bekken i Slevikkilen har det lagt seg på en sandbanke langs den nordre delen av bukta (bilde 5). Mot sør-øst er det imidlertid en renne på mer enn en meters dybde. Generelt viser sjørretet bemerkelsesverdige evner til å forsere grunne partier når gytetiden nærmer seg, da gjerne i forbindelse med flomvannføring. Sedimenteringen i munningen vurderes ikke å ha vesentlig betydning for sjørretets oppvandring til vassdraget.

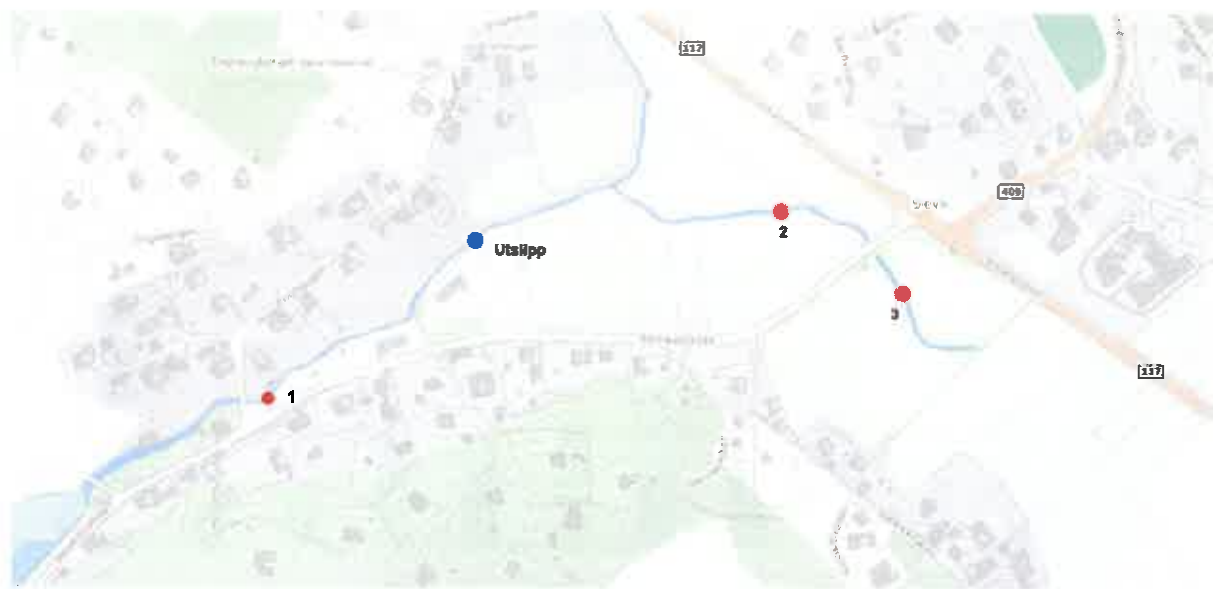
Figur 4. Kartet viser de tre el-fiskestasjonenes plassering samt utslippspunkt for kloakk (blå).

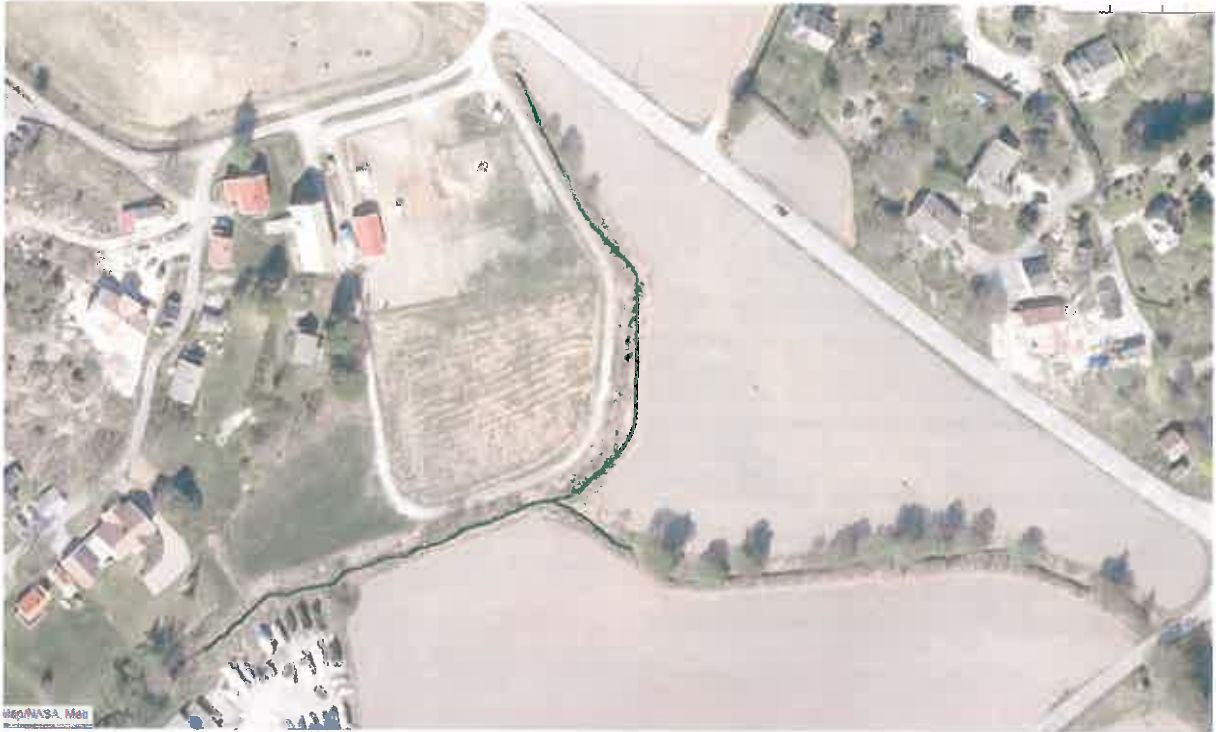
Figur 8. På kartet er den delen av bekken hvor kjempespringfrøproblemet er størst, tegnet inn med grønt (ca 300 m lengde). Her er behov for å renske opp bekken sammen med biotopforbedrende tiltak, bekjempe springfrøproblemet samt å etablere kantskog. Utenfor dette området ser det ikke ut til å være behov for å renske opp bekken.

På flybildet under (figur 8) er et problemområde bekkens midtre/nedre deler avmerket. Her fører sedimentering og vegetasjon i selve bekkeløpet (takrør og kjempespringfrø) til oppstuvning av vann ved flom. Dette fører i følge grunneierne til vann i kjellere og oversvømmelse av dyrket areal med større næringsavrenning som resultat. Det er derfor er sterkt ønske lokalt om å renske opp denne delen av bekken med gravemaskin. Dette er også gjennomført tidligere og dette ser ut til å være et tilbakevendende problem.

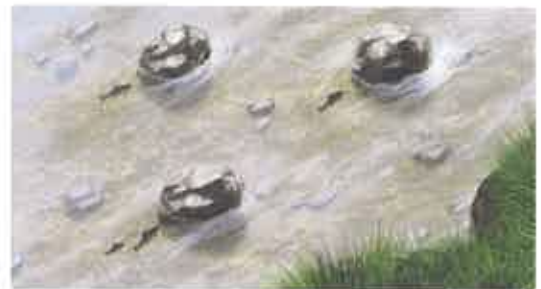
Figur 9. Det foreslås utlegging av enkeltsteiner, ca en for hver andre meter.

Disse legges opp på elvebunnen slik at det dannes hulrom i underkant som fungerer som skjul. Om det skulle være behov for å renske opp bekken senere, vil disse steinene lett kunne legges til side og plasseres ut på ny. Det trengs da ca 150-200 slike steiner, d.v.s. ca 100 m<sup>3</sup> stein. For det rent estetiske bør steinene være naturlig rundslipet, men for fiskens del, kan en ujevn sprengstein gi vel så mye hulrom og skjul. Her får tiltakshaver vurdere hva som er mest hensiktsmessig.

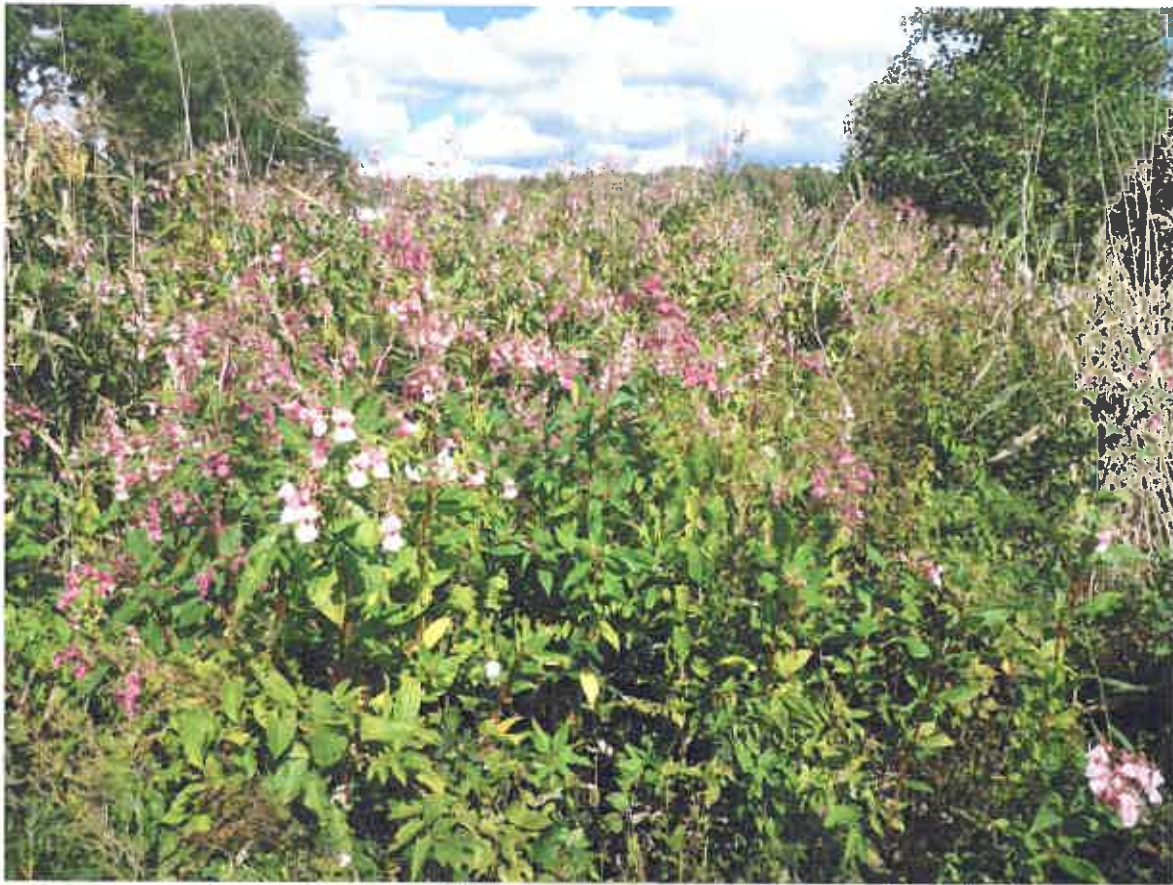
*Bilde 8. Den midtre/ nedre delen er bekken fullstendig overvokst og delvis også gjenvekst av kjenpespringfro.*

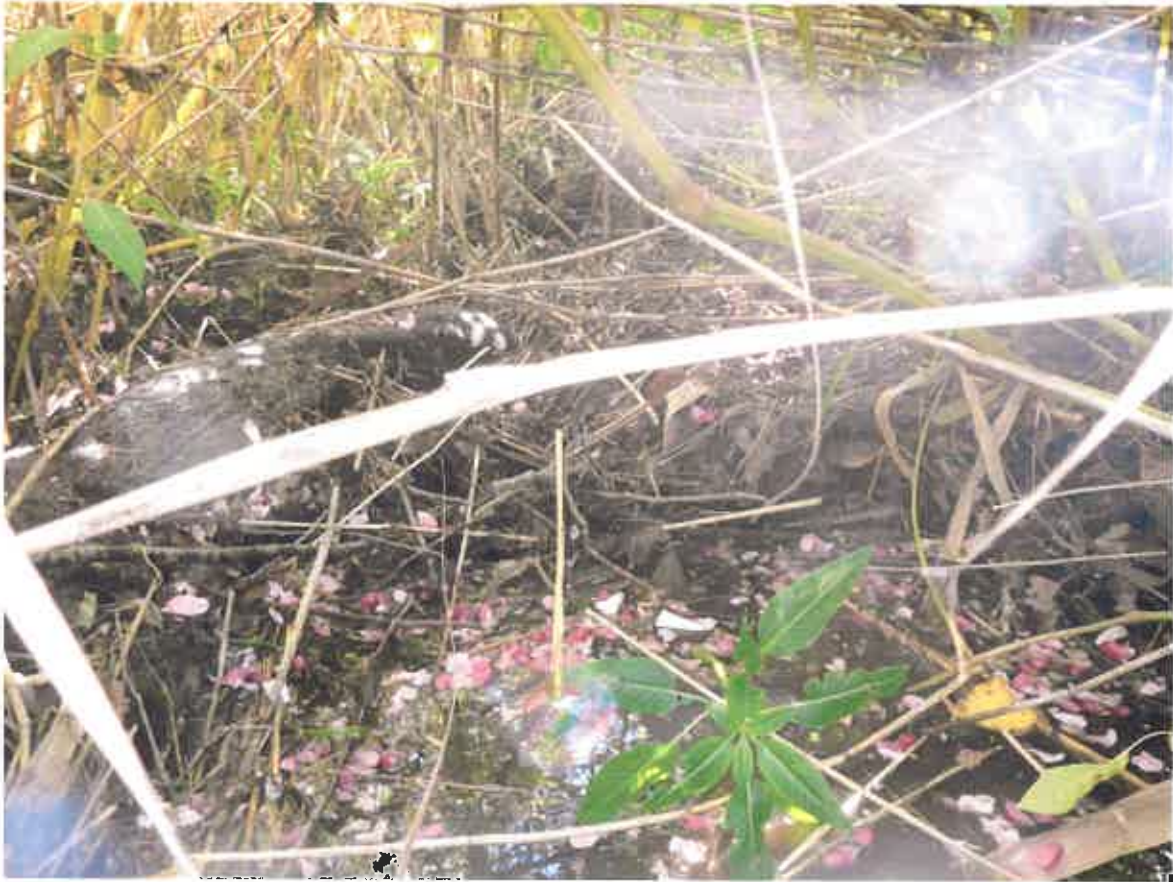
*Bilde 9. Den tette vegetasjonen fører til oppstuvning av plantemateriale som hindrer avrenning ved flom.*

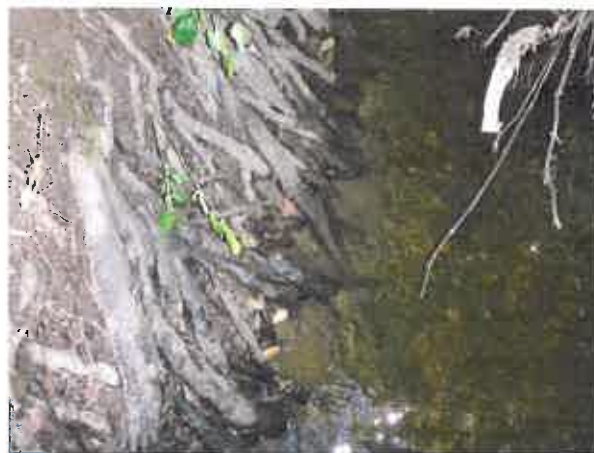
Bilde 10. Svartorrøtter i Slevikbekken som armerer elvebankene og skaper skjulesteder for ørretunger.

Trær og busker er svært viktig for miljøet i og langs et vassdrag. Røttene vil bidra til å stabilisere breddene slik at de ikke eroderer ved flom. Dersom kantvegetasjonen fjernes, vil bekken etter hvert spise seg innover slik at løpet blir grunt og sakteflytende. Viktige ørrehabitater vil forsvinne og omkringliggende jordbruksarealer kan skades. En rekke eksempler på dette er beskrevet av Hunter (1991). I små vassdrag i Litauen er mengden sedimentpartikler i vannet 6-20 ganger høyere på strekninger med bare grass og urter langs bredden (Rimkus & Vaikasas 2001). Røtter som stikker ut i bekken, typisk for svartor, vil skape flotte skjulesteder for ørret. Greiner og stammer som etterhvert dør og faller ned i bekken vil også skape skjulesteder, og bidra til dannelse av kulper som er viktige overvintringsplasser for ørreten. Et vanlig restaureringstiltak er derfor å legge ut stokker i bekken, i tillegg til å plante ny kantvegetasjon (Hunter 1991, Gowan & Fausch 1996).

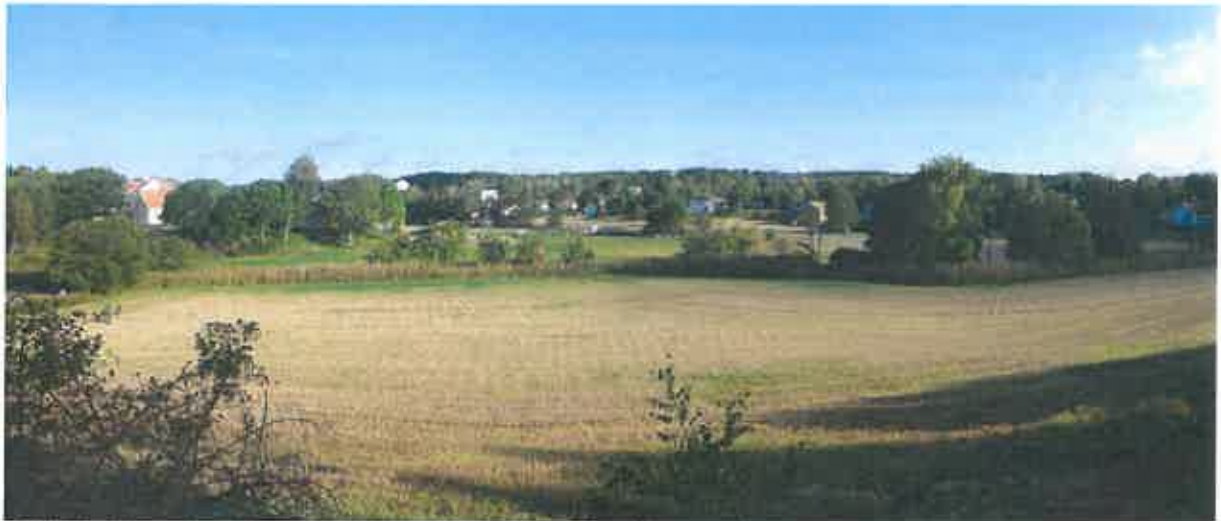
Bilde 11. I den nedre delen av Slevikbekken kan med fordel etableres mer kantvegetasjon.

For best skyggeeffekt, er det viktigst å ha vegetasjon på sørsida av bekken. Enklest er det naturlig nok å få opp vegetasjon ved å skjytte naturlig oppslag av busk og kratt til vi har fått opp et vegetasjonsbelte slik vi vil ha det. Slik naturlig foryngelse kan ta svært lang tid, særlig der plantedekket er tett og høyt som i nedre del av Slevikbekken. I slike tilfeller må vi foreta en raskere etablering ved stiklingsformering og planting. Begge disse metodene forutsetter markberedning på forhånd for å kunne oppnå et godt resultat. Plantingen bør derfor foretas tidlig vår etter at bekken er rensket opp foregående vinter. Dette sikrer plantene best mulig vekstsesong første etableringsåret.

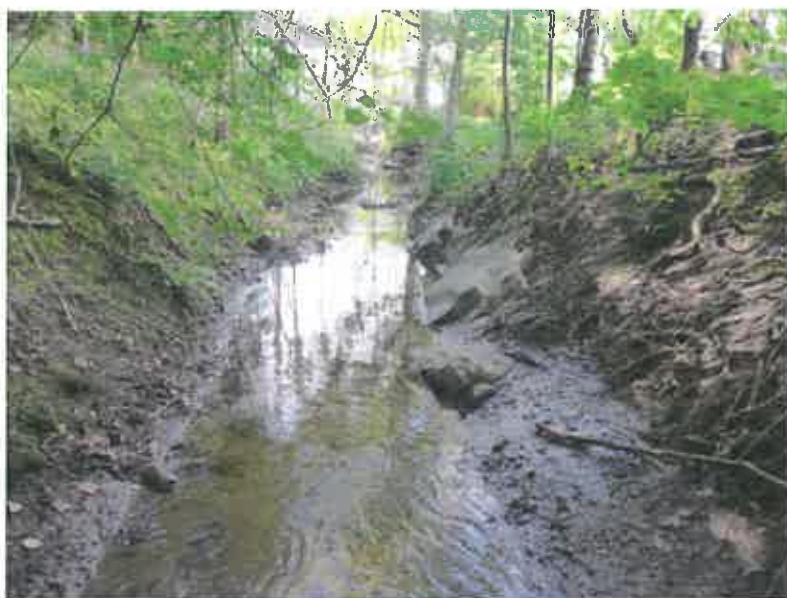
Bilde 12. Området i det østre løpet som er aktuelt for restaurering.

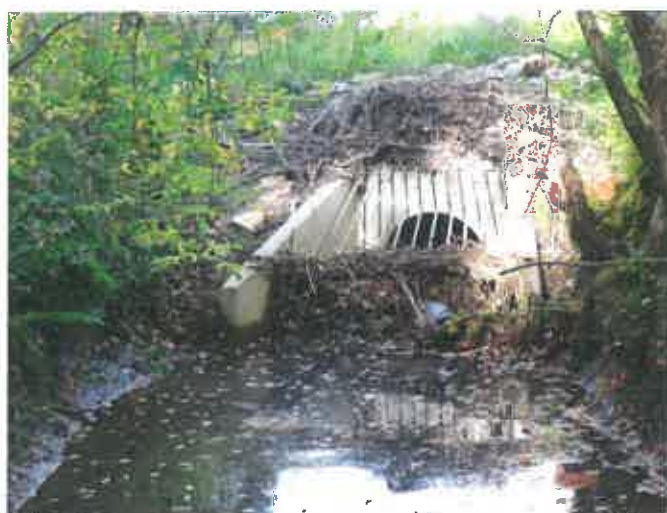
Bilde 13. Inntaket til kulverten som går under Vikaneveien 209 har et gitter som fyller seg med kvist som kan hindre gytefisk å komme forbi.

inntaket til kulverten som går under Vikaneveien 209. Her er det et gitter som fyller seg med kvist (bilde 13). Kommunen bør finne ansvarlig tiltakshaver for denne kulverten hvorpå Fylkesmannen pålegger vedkommende jevnlig tilsyn og rensing med henvisning til § 14, § 35 og § 36 i Laks- og innlandsfiskeloven.

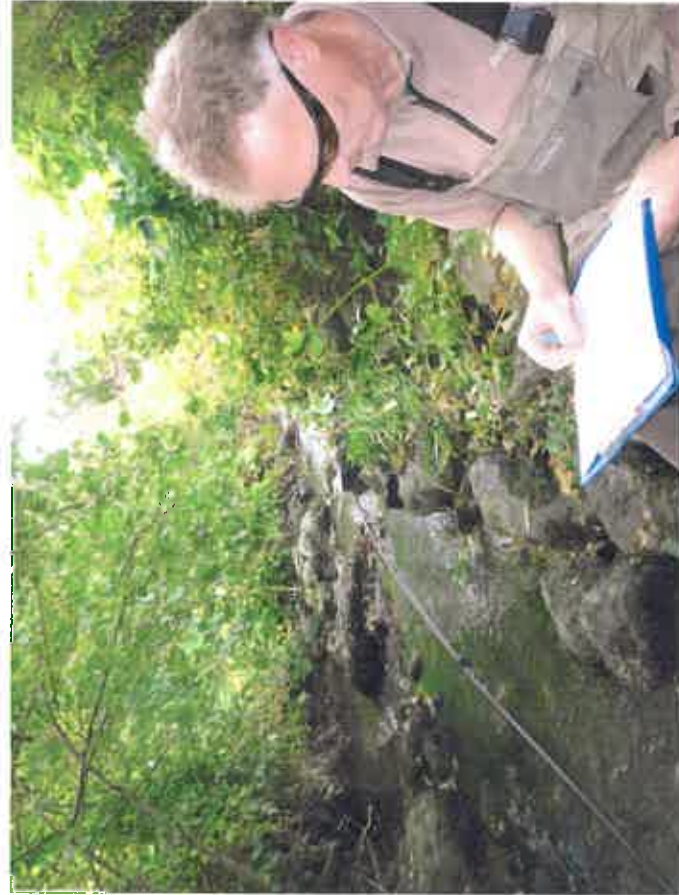
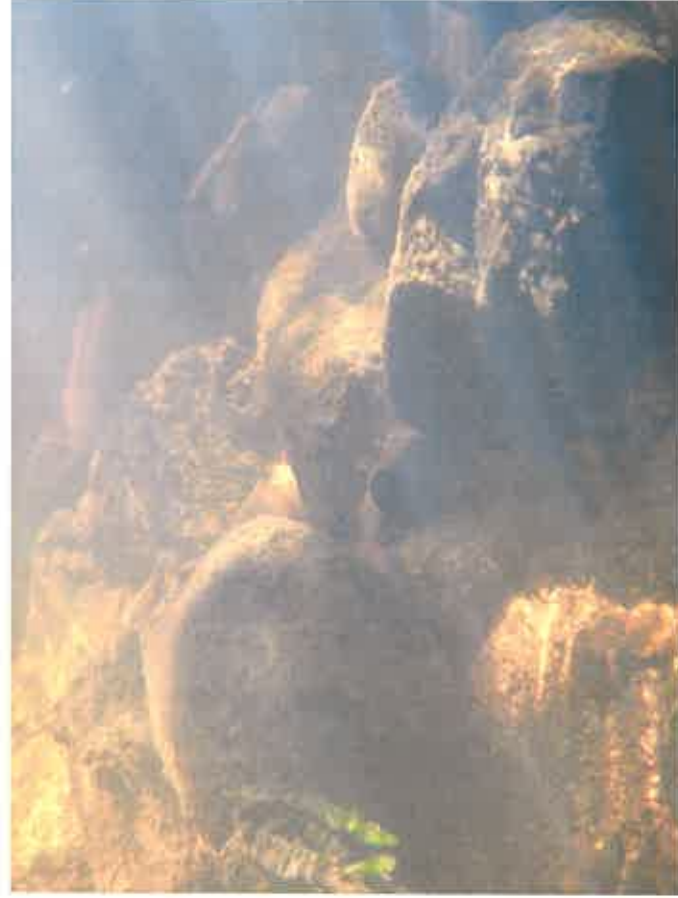
Stasjon 1. Den nederste stasjonen var preget av vekslng mellom grus og stein og framstod i utgangspunktet som godt egnet habitat for ørret.

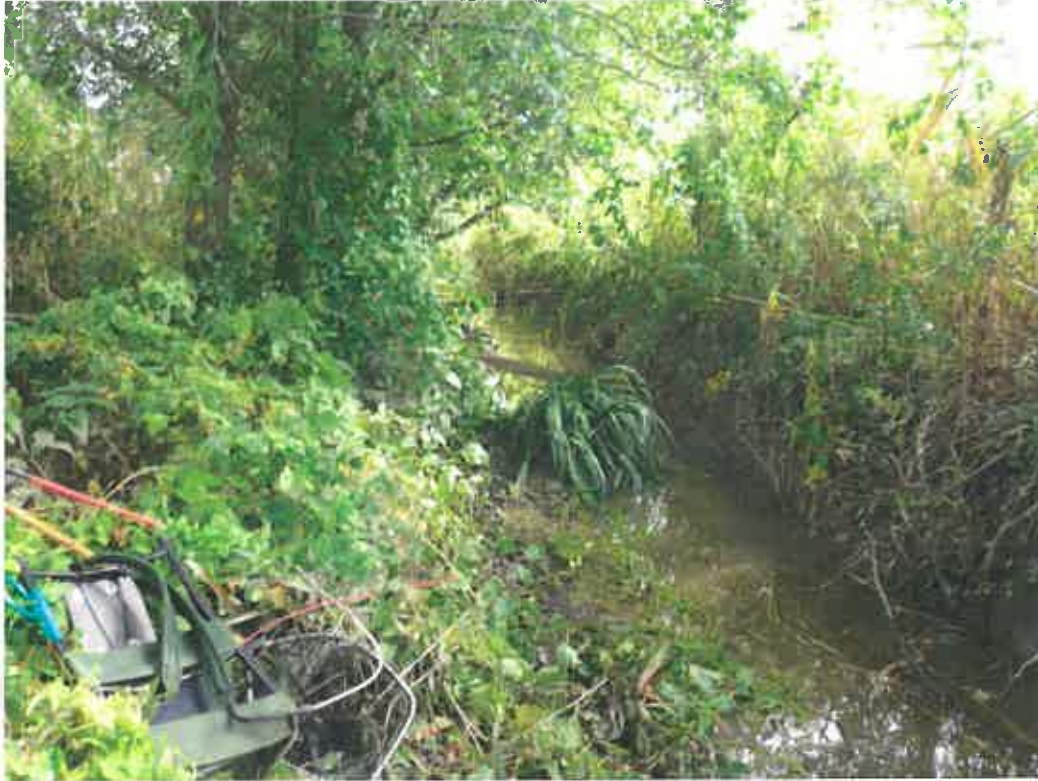
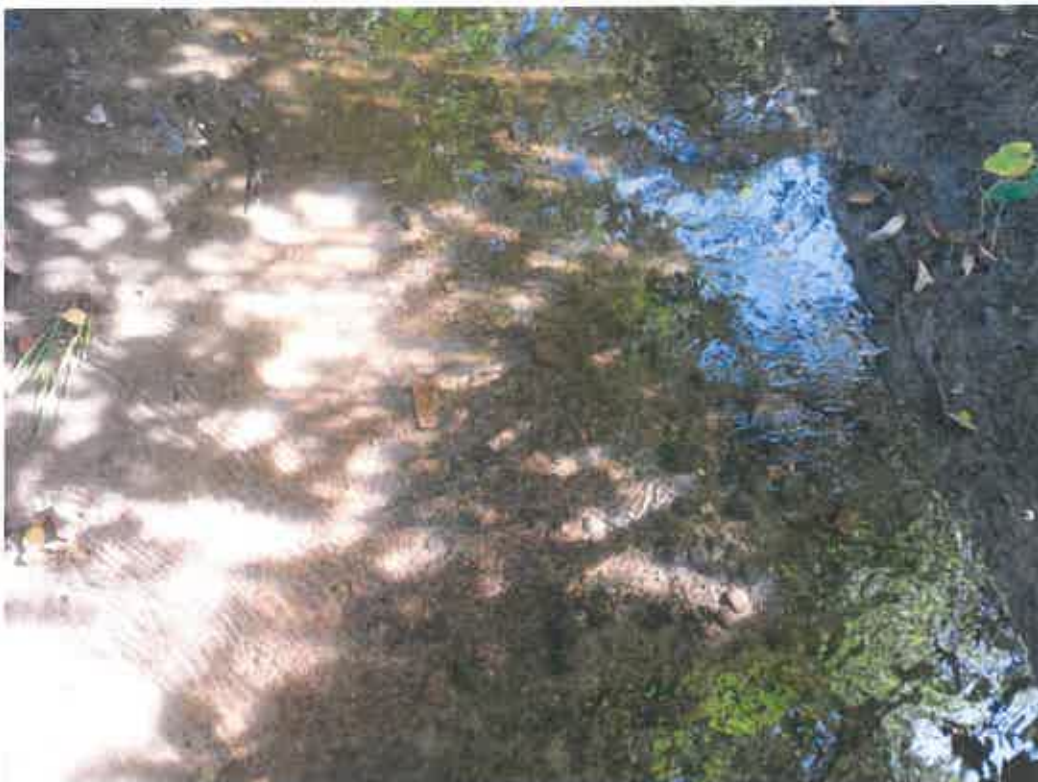
*Stasjon 2. Den midterste stasjonen var preget av kanalisering og opprensning med flat elvbunn og finsubstrat og med få strukturer i elveløpet. Det meste av yngelen ble fanget rundt vannplanten midt på bildet øverst.*

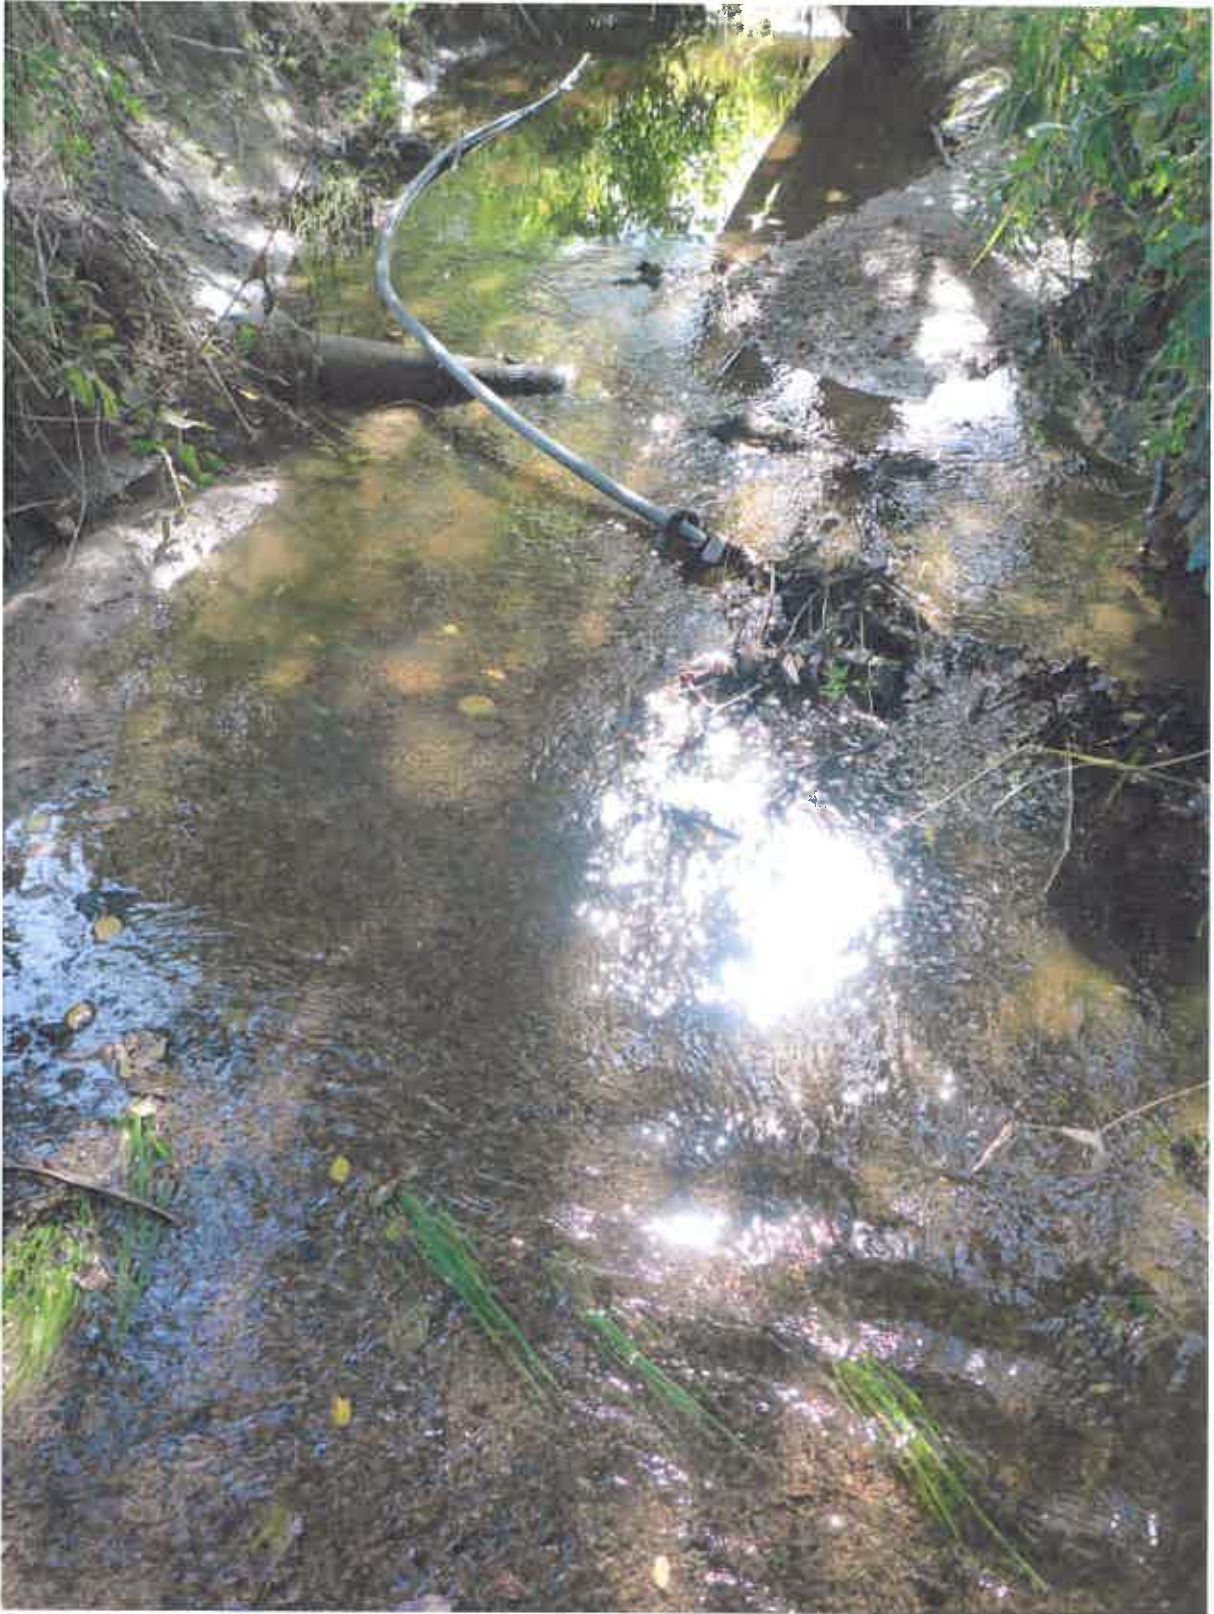
*Stasjon 3. På den øverste stasjonen var det en vekslning mellom mindre kulper og strykepartier. Enkelte steiner og overhengende kantskog med røtter langs bredden skapte noe mer heterogenitet enn på den midterste stasjonen.*

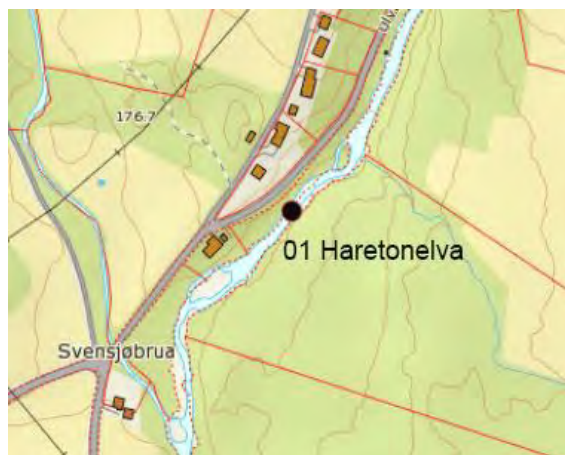
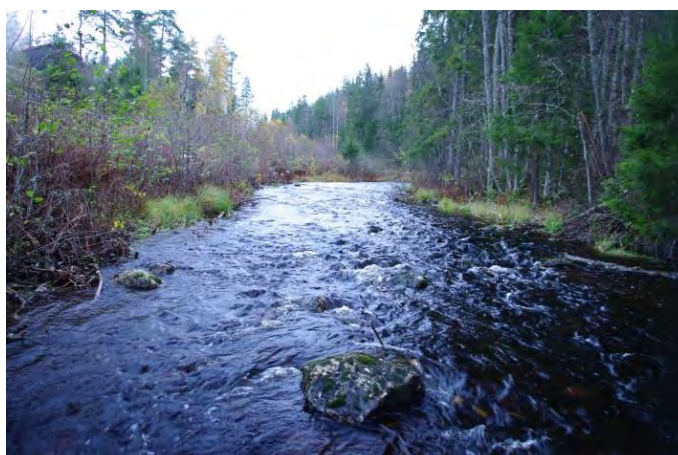
Stasjonen ligger 500 m nedstrøms Hareton Dam ved innsjøen Floen. Elvebunnen består av stein av varierende størrelse, og gir ideelle forhold for prøvetaking. Fosforinnholdet (TP) basert på tre målinger er svært lavt (7 µg/L). Bunndyrfaunaen er artsrik, med minst to rødlistearter; gråbrun bruskgigle *Glossiphonia concolor* (DD) og tangelveøyenstikker *Onychogomphus forcipatus* (VU). Trolig finnes det også edelkreps (EN). Ellers er den uvanlige ertemuslingen *Pisidium pulchellum* påvist her. Det biologiske mangfoldet er stort og miljøtilstanden er god. Haretonelva er biologisk sett en av de mest verdifulle elvestrekningene i Haldenvassdraget.

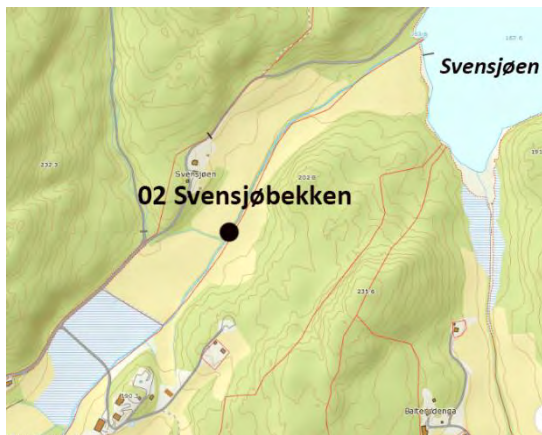
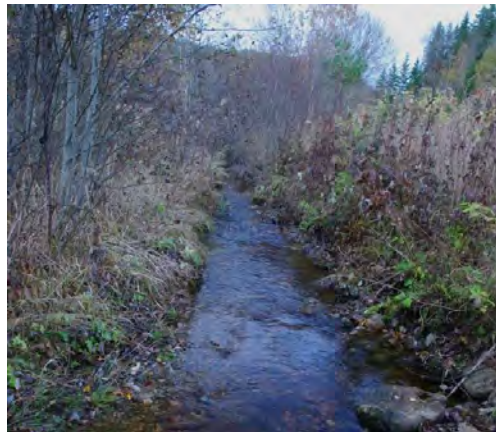
Bunndyrstasjonen ligger 560 m oppstrøms Svensjøen. Bekken er ganske liten, og bunnen består av stein av varierende størrelse, som gir ideelle forhold for prøvetaking. Bunndyrfaunaen er overraskende artsrik, med et EPT-antall på 17. Det ble bare tatt bunndyrprøve en gang (16.10.2008), og bekken ble deretter tatt ut av overvåkningsprogrammet da miljøtilstanden var god.

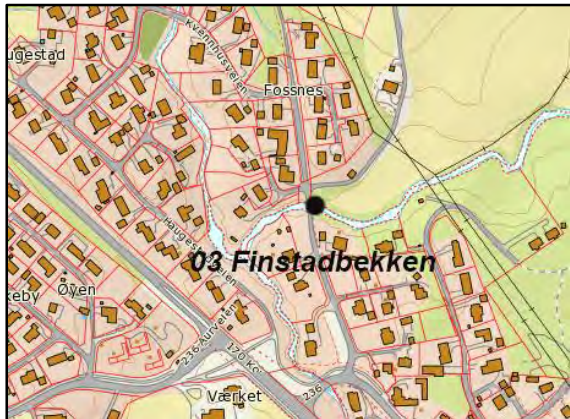
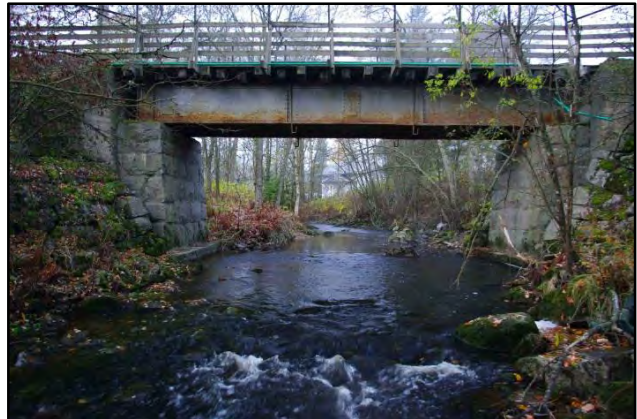
Finstadbekken drenerer et 32 km<sup>2</sup> stort område, med en andel av fulldyrka mark på 30 %. Bunndyrstasjonen ligger ved tettbebyggelsen i Aurskog, nord for hovedveien Aurskog-Bjørkelangen. Elvebunnen består av stein av varierende størrelse, som gir relativt gode forhold for prøvetaking. Gjennomsnittsinholdet av fosfor er 160 µg/L (Greipslund & Bachmann 2013), noe som må karakteriseres som svært høyt. Bunndyrfaunaen er blant de mest artsrike som er registrert i vassdraget, med totalt antall 53 registrerte arter/taxa og med EPT-indeks = 23. Rødlistearten edelkreps (EN-Sterkt truet) og elvetoppluesnegl finnes i bekken. Til tross for de høye verdiene av TP, er det biologiske mangfoldet svært stort, og miljøtilstanden målt med ASPT-indeksen er god. Lokaliteten må regnes som svært verdifull biologisk sett.

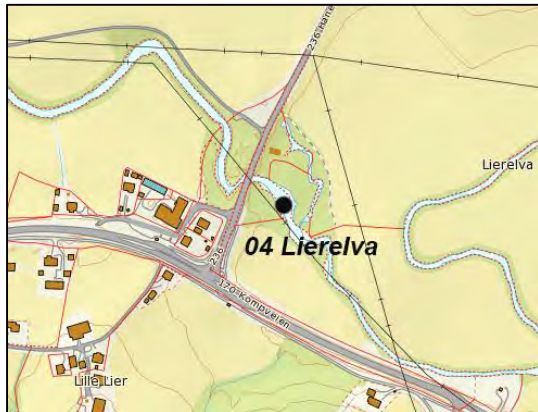
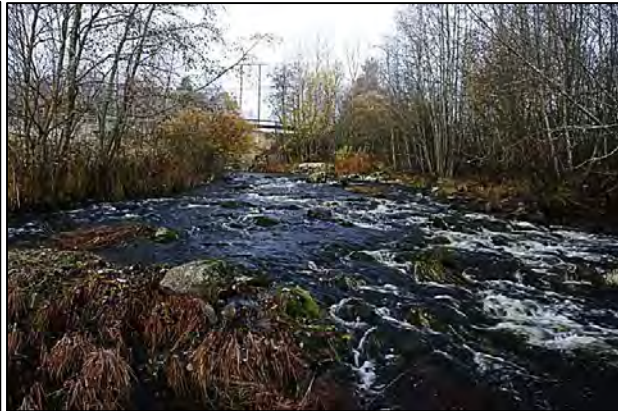
Lierelva drenerer et 32 km<sup>2</sup> stort område, hvor andelen av dyrka mark er 15 %. Bunn dyrstasjonen ligger ved Lierfoss, i strykene nedenfor brua. Elvebunnen består av stein av varierende størrelse, som gir relativt gode forhold for prøvetaking. Fosforbelastningen er relativt stor, tilsvarende 60 µg/L TP (Greipsland & Bachmann 2013). Det biologiske mangfoldet er stort. Bunn dyrfaunaen er den mest artsrike av alle bunn dyrstasjonene i vassdraget, med 57 registrerte taxa. En rødlisteart; gråbrun bruskgle *Glossiphonia concolor* (DD: Datamangel) er påvist, og trolig finnes også edelkreps (EN: Sterkt truet). Fiskearten steinsmett er påvist. Dette er første registrering av denne arten i Aurskog-Høland. Miljøtilstanden har vært varierende, men var ved siste måling i grenseområdet god/svært god, og lokaliteten må karakteriseres som svært verdifull biologisk sett.

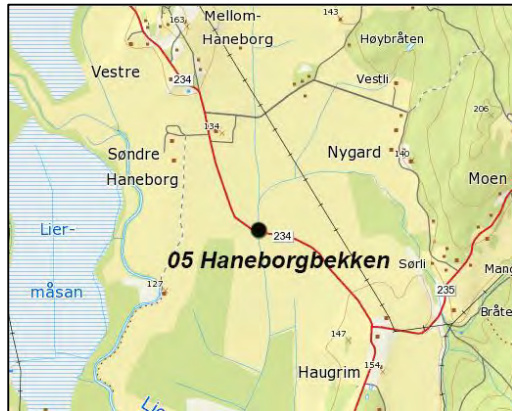
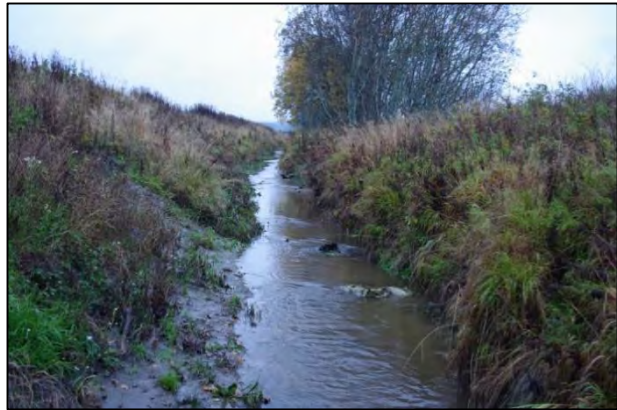
Haneborgbekken drenerer et 12 km<sup>2</sup> stort område øst for Liermåsan. Andelen av fulldyrka mark er 19 %. Prøvestasjonen ligger ved veien som passerer forbi Haneborggårdene. Bunnen består mest av leire, men med noen steiner her og der som gir muligheter for prøvetaking. Gjennomsnittsverdi for TP er 80 µg/L (Greipsland & Bachmann 2013). Bunndyrfaunaen er mer artsrik enn en skulle forvente, da lokaliteten gir inntrykk av å være svært forurenset. Biologisk mangfold karakteriseres som middels. Miljøtilstanden er moderat.

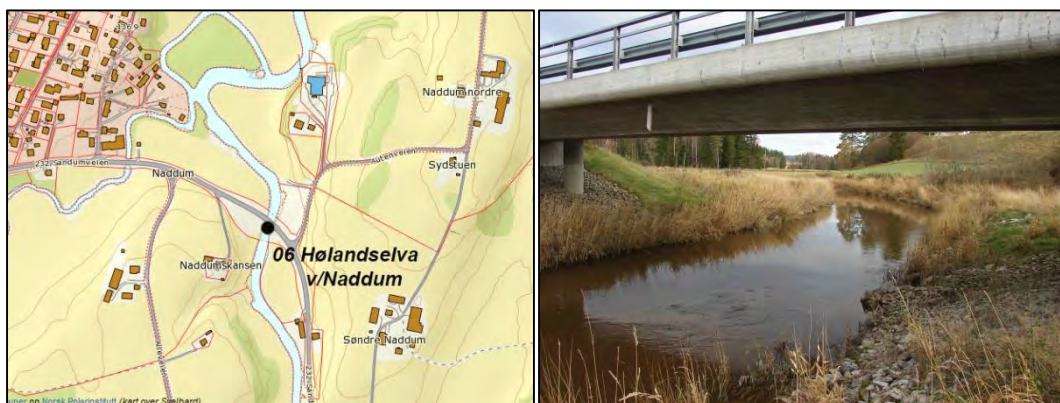
Stasjonen ligger ved brua over Hølandselva ved Naddum. Elvebunnen består mest av leire. Noen steiner i forbindelse med brua gjør det mulig å ta prøver, men forholdene her er vanskelige, og prøven som ble tatt i 2008 var neppe representativ for dyrelivet her. Det totale antall arter/taxa som ble registrert var ekstremt lavt (9), det samme gjelder EPT-antall og Shannon-Wieners diversitetsindeks. ASPT-verdien blir derfor misvisende i dette tilfellet, og miljøtilstanden må betegnes som moderat til tross for høy ASPT-indeks. Den rødlistede arten sørlig slamdøgnflue *Caenis lactea* (NT) er tidligere påvist her (Spikkeland 2015).

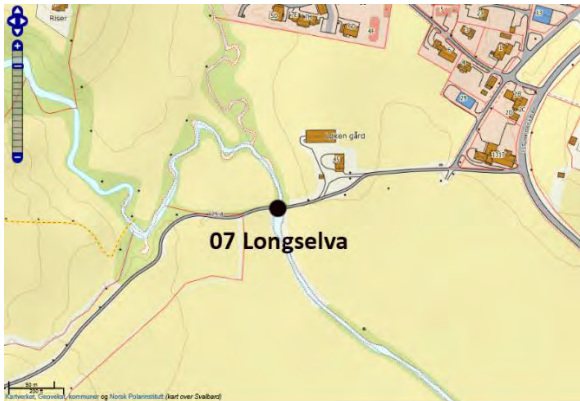
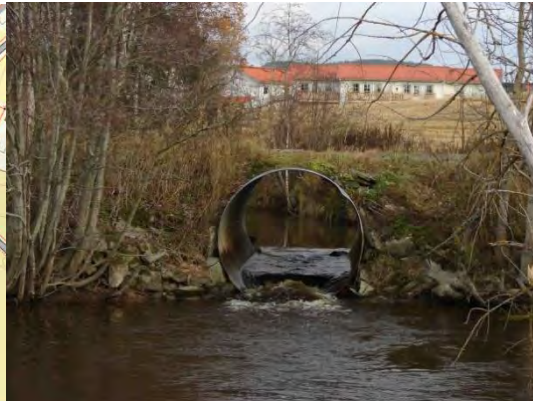
Longselva (tidligere kalt Riselva) drenerer et 38 km<sup>2</sup> stort område, hvor andelen av fulldyrka mark er 21 %. Bunndyrstasjonen ligger ca. 250 m fra Fv. 115 ved Løken. Elvebunnen består mest av leire, men noen steiner i forbindelse med brua gjør det mulig å ta prøver på begge sider av brua. Forholdene er imidlertid ikke ideelle. Gjennomsnittsverdi for TP er 90 µg/L (Greipsland & Bachmann 2013). Døgnfluearten *Ephemerella ignita* er påvist her som eneste sted i forbindelse med bekkeovervåkingen, og ellers er døgnflua *Ephemera danica* og elvetoppluesnegl tallrik. På grunn av dette og pga. relativt høye mangfoldindekser vurderes det biologiske mangfoldet som stort. Miljøtilstanden ligger i grenseområdet mellom moderat og god.
