## VANNUNDERSØKELSER I ØSTFOLD

Rapport 4, 2015

**Naturfaglige undersøkelser i Østfold XV**

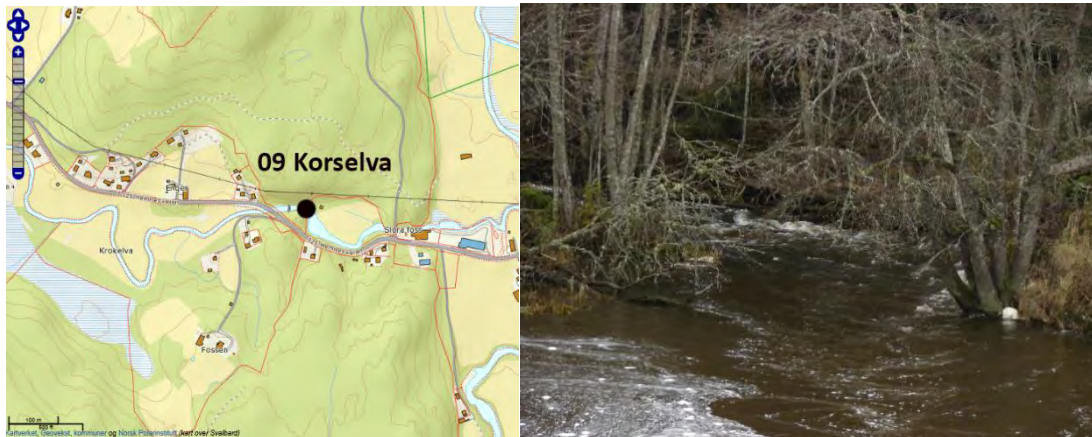
Korselva drenerer et 173 km<sup>2</sup> stort område, hvor andelen fulldyrka mark er 15 %. Bunnstyrasjonen ligger like nedenfor fossen på østsiden av veien Ydersnes-Hemnes. Elvebunnen består mest av store steiner, som gjør prøvetaking noe utfordrende. Gjennomsnittlig innhold av TP er 60 µg/L (Greipsland & Bachmann 2013). Det er registrert to rødlistearter på denne stasjonen; edelkreps (EN) og gråbrun bruskgigle *Glossiphonia concolor* (DD). I tillegg er den uvanlige muslingen *Pisidium henslowanum* funnet her. Av bunnstyrasjonene er det bare Mjerma som har flere rødlistearter, og det biologiske mangfoldet karakteriseres som stort. Miljøtilstanden er moderat.

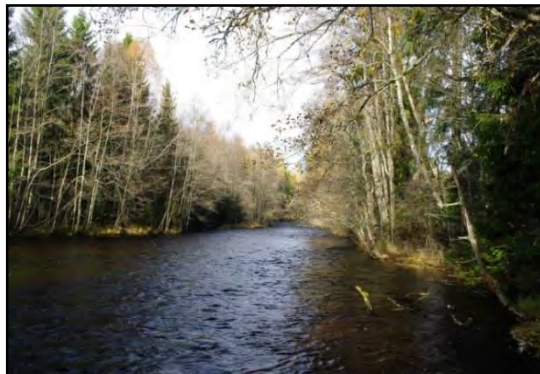
Mjerma drenerer et 259 km<sup>2</sup> stort område, hvor andelen av fulldyrka mark bare er 2 %. Stasjonen ligger ca. 600 m ovenfor Pavestad bru, der elva gjør en krapp sving mot vest. Forholdene for prøvetaking er svært gode. Vannet er relativt elektrolyttfattig og har lavt kalsiuminnhold. Gjennomsnittsverdien for TP-innholdet er 20 µg/L (Greipslund & Bachmann 2013). Mjerma har et spesielt stort biologisk mangfold. To rødlistearter er registrert i forbindelse med bekkeovervåkingen; edelkreps (EN) og tang-elveøyenstikker *Onychogomphus forcipatus* (VU). Ellers er følgende rødlistearter påvist ved andre undersøkelser: Kransalgen glansglattkrans *Nitella flexix* (NT), klubbe-elveøyenstikker *Gomphus vulgatissimus* (CR) og elvevannymfe *Platycnemis pennipes* (NT). Ingen av de andre bunndyrstasjonene i overvåknings-programmet har så mange rødlistearter. Det er bare foretatt en bunndyrundersøkelse (2008), deretter ble elva tatt ut av overvåkningsprogrammet da miljøtilstanden var god. Mjerma er biologisk sett trolig den mest verdifulle av alle sideelvene i Haldenvassdraget.

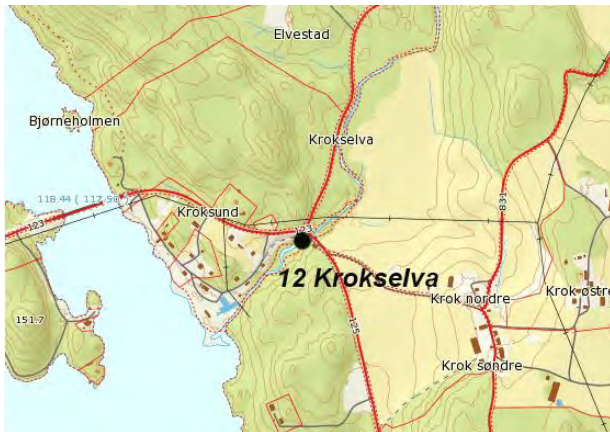
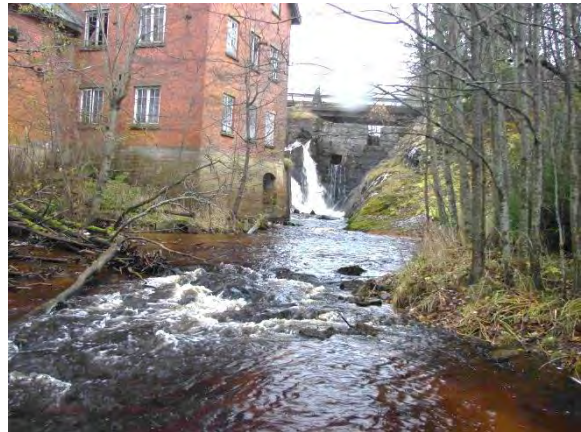
Elva drenerer store skogsområder, og basert på to enkeltprøver er den lite belastet med fosfor. Stasjonen ligger nedenfor brua ved fylkesvei 125 ved Krok, hvor det tidligere sto ei mølle. Bunnen består av noe fjell og stein av varierende størrelse, med relativt gode forhold for prøvetaking. Antall arter/taxa er middels høyt. Men Krokselva er sammen med Finstadbekken og Bøenselva den bunndyrstasjonen i Haldenvassdraget som har høyest EPT-indeks (23), og det biologiske mangfoldet karakteriseres derfor som stort. Miljøtilstanden er i grenseområdet mellom god og svært god.

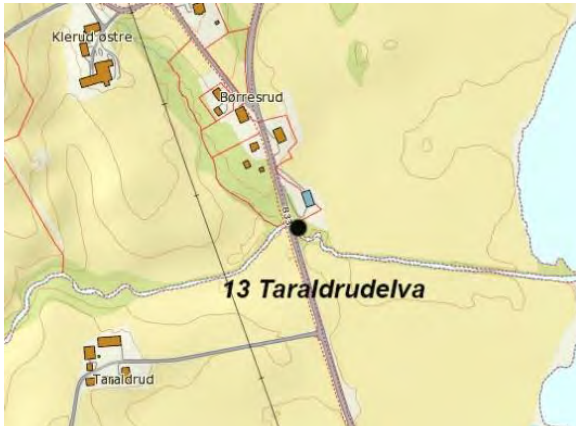
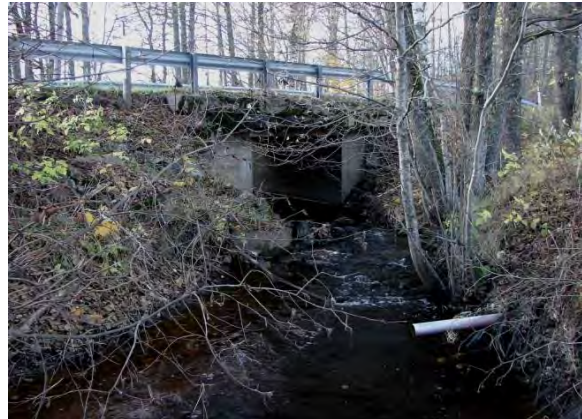
Taraldrudelva drenerer et 11 km<sup>2</sup> stort område vest for Rødenessjøens nordlige del. Andelen av fulldyrka mark utgjør 10 %. Nedbørfeltet er kjent for sitt store biologiske mangfold, spesielt når det gjelder botanikk. Stasjonen ligger like ved veien ved Vestheim grendehus. Bunnen består av stein av varierende størrelse, med relativt gode forhold for prøvetaking. Elva er moderat kalkrik, og gjennomsnittsverdien for TP høy (140 µg/L), noe som trolig har sammenheng med utslipp/avrenning fra husdyrhold (Greipsland & Bachmann 2013). Bunnfaunaen er relativt artsrik, og rødlistearten edelkreps (EN) er registrert i elva. Det biologiske mangfoldet karakteriseres som stort. Miljøtilstanden målt med ASPT-indeksen ligger i grenseområdet moderat/god.

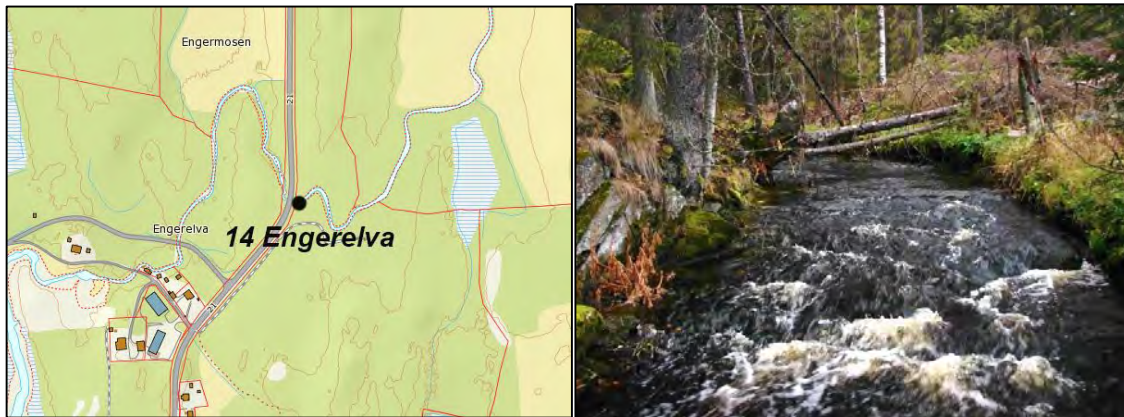
Engerelva drenerer et 18 km<sup>2</sup> stort område øst for Rødenessjøen, og andelen av fulldyrka mark er 12 %. Bunndyrstasjonen ligger ved brua på Fv. 21. Bunnen består av stein i varierende størrelse, med gode forhold for prøvetaking. Gjennomsnittsverdien for TP er 80 µg/L (Greipsland & Bechmann 2013). Bunndyrfaunaen er relativt artsrik, og EPT-indeksen ligger på grensen mot høy verdi. Biologisk mangfold karakteriseres derfor som høyt. Den økologiske miljøtilstanden er moderat.

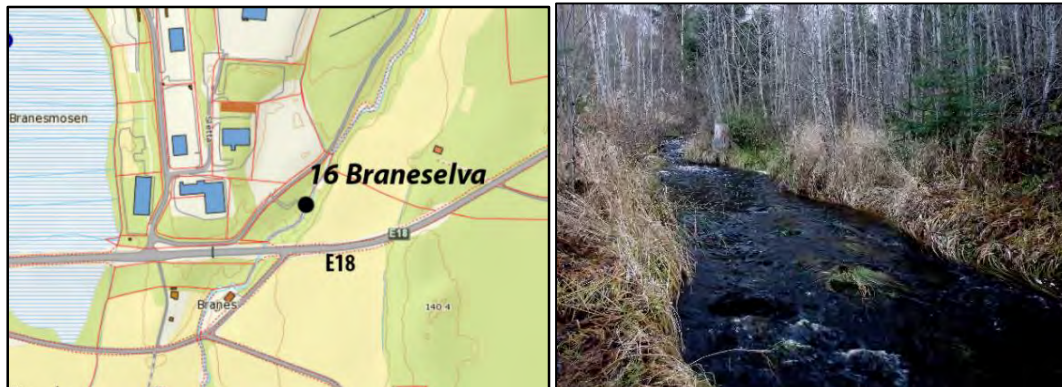
Stasjonen ligger like nord for E18 på Sletta øst for Ørje. Bekken/elva renner med moderat hastighet, og bunnen består av stein i varierende størrelse, med gode forhold for prøvetaking. Elva drenerer det rike Butjern/Brutjerna-området, som utmerker seg med kalkholdige bergarter og meget stort biologisk mangfold. Andelen dyrka mark er liten, og elva ble underkarakteriseringen av Haldenvassdraget plassert i gruppen *Ingen risiko*. Bunndyrfaunaen er svært artsrik, og totalt er 48 arter/taxa påvist. EPT-indeksen er 20. Edelkreps (EN) er registrert, og ellers er det påvist 5 arter av småmuslinger.

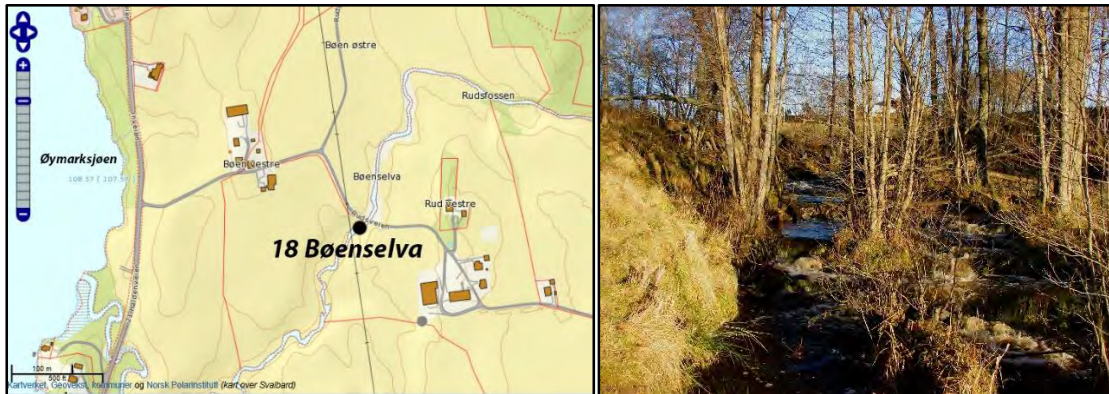
Bøenselva kommer fra fuglerreservatet Gjølssjøen. Stasjonen ligger nedenfor veien mellom Rud og Bøen. Her renner elva i stryk med stor vannhastighet. Vannet har noe høyere konduktivitet enn hovedvassdraget, og basert på en enkeltmåling er innholdet av TP moderat. Bunndyrfaunaen er artsrik, med totalt 44 påviste taxa, og EPT-indeksen er høy. Det ligger i sakens natur at vannet fra fuglereservatet er næringsrikt, men de store forekomstene av vannplanter i Gjølssjøen tar opp mye av næringsstoffene, og det er ikke påvist noen spesielt negative forurensningseffekter i Bøenselva, snarene tvert imot. Bøenselva er en av elvene med høyest biologisk mangfold i overvåkningsprogrammet. Den rødlistede iplearten *Glossiphonia concolor* (DD) er påvist, det samme gjelder den uvanlige skjolddøgnflua *Caenis rivulorum*, som sto på den forrige rødliste. Miljøtilstanden er moderat.

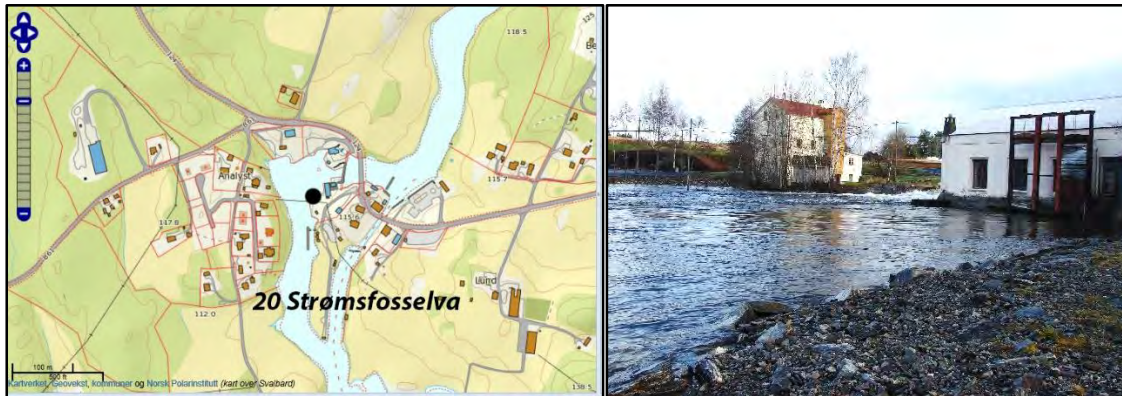
Stasjonen ligger like nedenfor kraftstasjonen i Strømsfoss. Bunnen og strandsonen består av store steiner, og forholdene for prøvetaking er vanskelige. Stasjonen ble tatt ut av overvåkningsprogrammet etter første runde med undersøkelser, i likhet med de andre stasjonene i hovedvassdraget. Den rødlistede fireøyet flatigle *Hemiclepsis marginata* (DD) er påvist, ellers er det ikke funnet spesielt høyt artsantall her. Dersom forholdene for prøvetaking hadde vært gode, ville det utvilsomt vært påvist et større artsmangfold. Miljøtilstanden er moderat, med nesten samme ASPT-indeks som Ørjeelva.

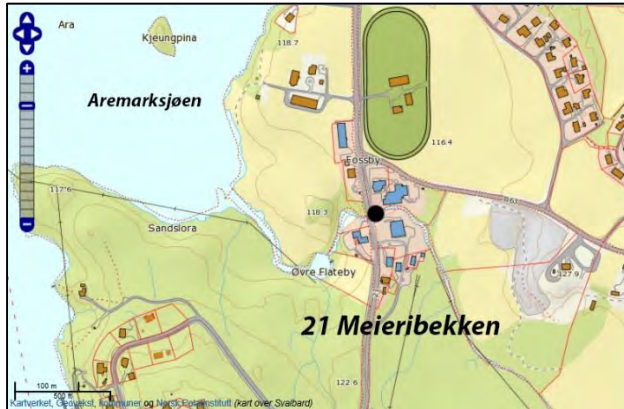
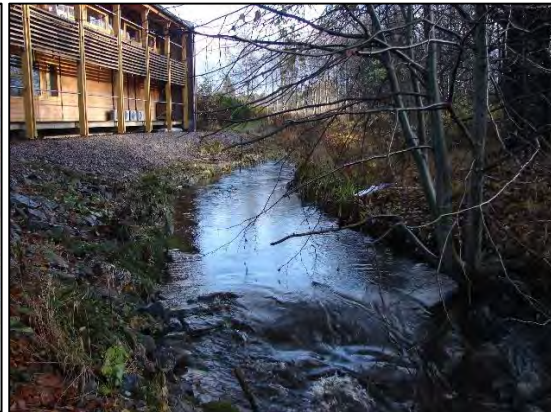
Prøvestasjonen ligger ved Fv. 21 på Fossby. Bekken har middels strøm og steinete bunn, og forholdene for prøvetaking er gode. Ut fra to enkeltmålinger kan fosforbelastningen karakteriseres som relativt liten. Lokaliteten har et høyt antall arter/taxa og høy EPT-indeks, og er den bunndyrlokaliteten i Aremark som har størst biologisk mangfold.

Miljøtilstanden målt med ASPT er moderat, men ligger i grenseområdet mot god tilstand.

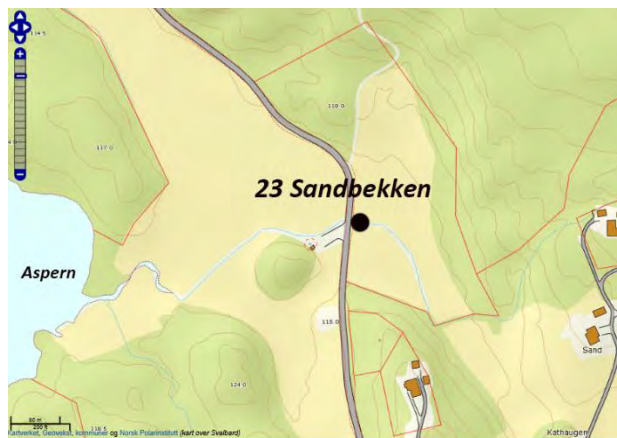
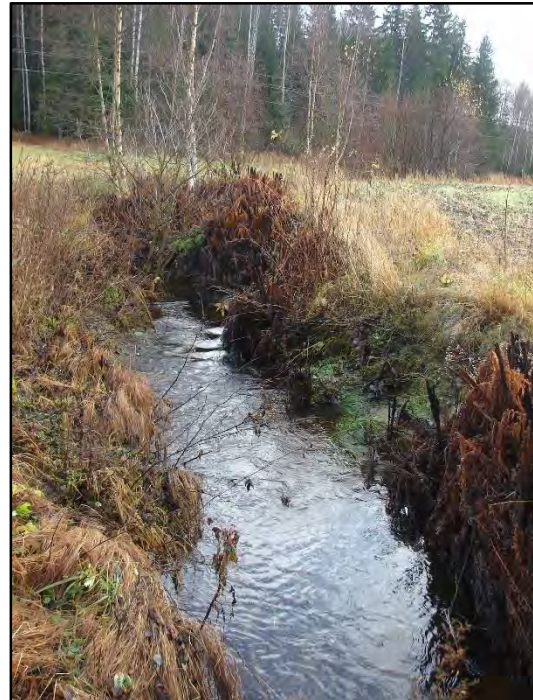
Bekken drenerer skogs- og jordbruksområder øst for Asperns sørlige del. Prøvestasjonen ligger ved veien Fossby-Bjørkebekk, litt nord for sentrum i Bjørkebekk. Bekken har relativt klart vann sammenlignet med de aller fleste andre bekkene/elvene i overvåkningsprogrammet (69 mg Pt/L), og har bestand av ørret. Bunnsubstratet er sand og stein, og forholdene for prøvetaking er ganske gode. Vannet er moderat kalkrikt, med relativt høy konduktivitet. Fosforbelastningen er liten. Basert på to enkeltmålinger er fosforinnholdet lavt. Antall arter/taxa er middels høyt, det samme gjelder EPT-indeksen.

Høsten 2014 ble det registrert oljeforurensning i bekken, og dette kan være en medvirkende årsak til at miljøtilstanden da ble målt til moderat, mens den i 2010 var god.

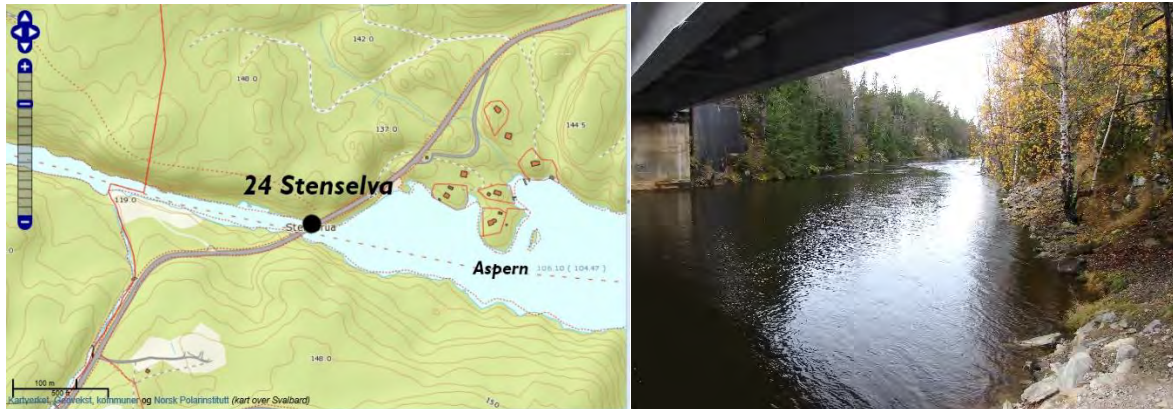
Stasjonen ligger ved Stensbrua, der Stenselva renner ut fra Aspern. Bunnen skråner bratt ned mot dypere vann, og forholdene for prøvetaking er vanskelige. Stasjonen ble tatt ut av overvåkningsprogrammet etter første runde med undersøkelser, i likhet med de andre stasjonene i hovedvassdraget. Den uvanlige skjolddøgnflua *Caenis rivulorum* er påvist, og både hvitfinnet steinulke og steinsmett ble også registrert. Ellers er det registrert få bunndyrarter, og EPT-indeksen er også lav.

Miljøtilstanden er moderat, men med noe høyere ASPT-indeks enn Strømselva og Ørjeelva, noe som også er forventet siden vassdraget har en viss selvrensende evne og blir mindre forurenset desto lenger nedover i vassdraget en kommer.

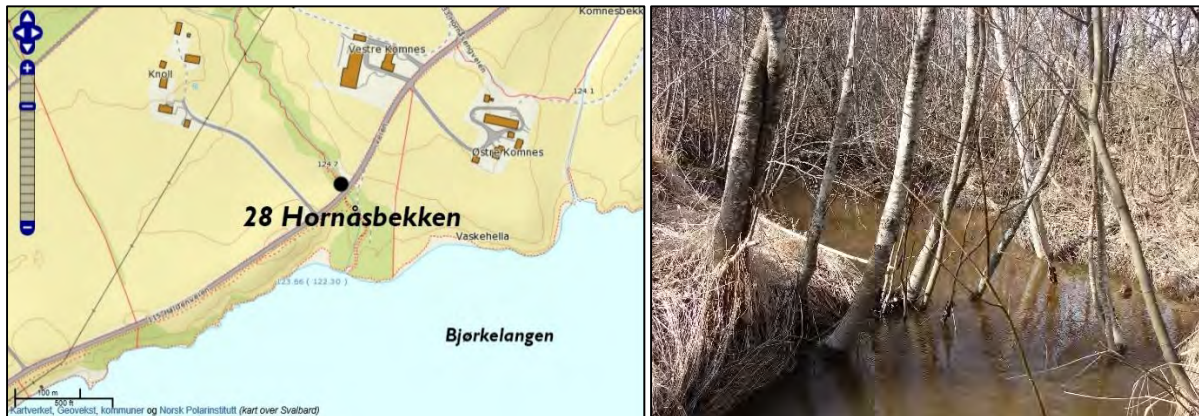
Hornåsbekken drenerer skogsområder og en del dyrka mark. Stasjonen ligger ved Fv. 115 på vestsida av Bjørkelangen. Bunnen består av leire og noen litt større steiner, noe som gjør prøvetaking vanskelig. Vannet er kalkfattig, og basert på to enkeltmålinger er fosforinnholdet moderat. Faunaen i bekken må karakteriseres som relativt artsfattig.

Miljøtilstanden målt med ASPT viser en tydelig trend mot bedre forhold, og har ved de to siste undersøkelsene i 2010 og 2013 vært god.

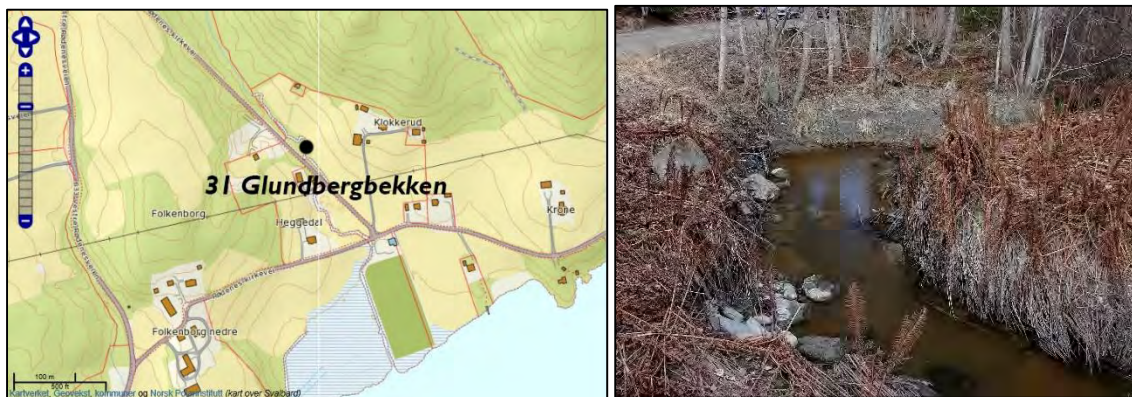
Glundbergbekken renner ut i Folkenborgvika nord i Rødenessjøen, og stasjonen ligger ved Heggedal/Klokkerud ca. 300 m ovenfor utløpet. Bunnen består av sand, leire og steiner av varierende størrelse, og egner seg bra for prøvetaking. Bekken drenerer dyrka mark og noe skog. Vannet er moderat kalkrikt, med relativt høyt innhold av oppløste salter. Basert på to enkeltmålinger er fosforinnholdet relativt høyt.

Faunaen i bekken kan karakteriseres som middels artsrik.

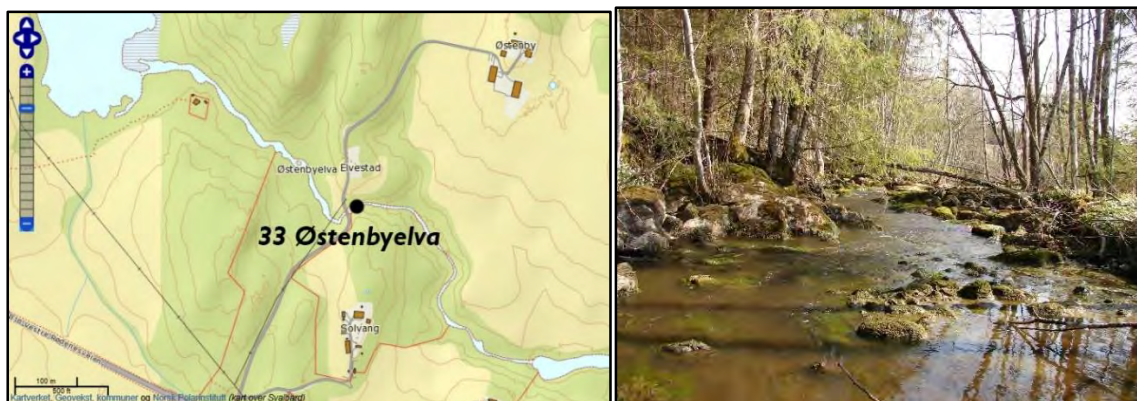
Østenbyelva drenerer et 19 km<sup>2</sup> stort område vest for Rødenessjøen, og renner ut omtrent midt på Rødenessjøens vestside ved Østenby. Andelen av fulldyrka mark er 10 %. Stasjonen ligger ved veien til Østenby, ca. 500 m nedenfor Lundstjern. Bunnen består av stein av varierende størrelse, og forholdene for prøvetaking er gode. Vannet er moderat kalkrikt, med middels høyt innhold av oppløste salter. Gjennomsnittlig fosforinnhold er 40 µg/L (Greipsland & Bechmann 2013).

Faunaen i bekken kan karakteriseres som middels artsrik, men EPT-indeksen er relativt høy. Det er registrert edelkreps (EN) i bekken, men bestanden er sterkt utsatt pga. krepsepest i Rødenessjøen. Miljøtilstanden målt med ASPT viser en bedring perioden 2008-2013, og kan karakteriseres som god.

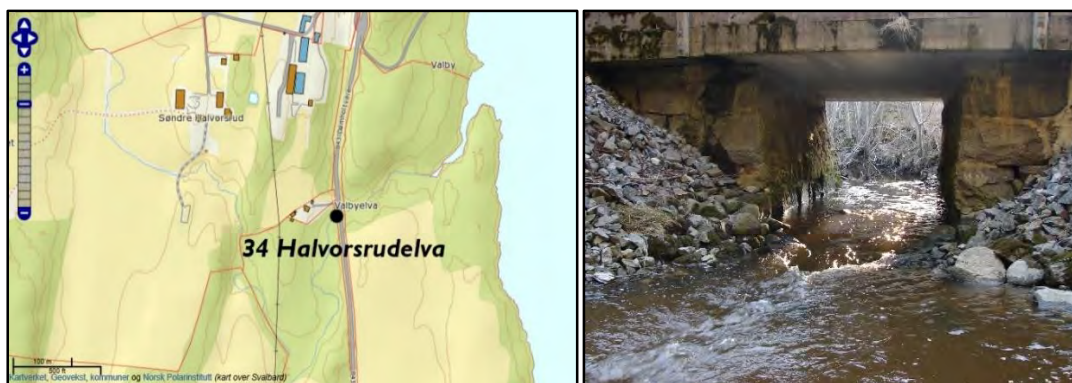
Halvorsrudelva (Valbyelva) drenerer jordbruks- og skogsområder vest for Øymarksjøen, og renner ut omtrent midt på Øymarksjøens vestsida nær Halvorsrud. Stasjonen ligger ved veien mellom Ørje og Damholtet. Bunnen består av stein av varierende størrelse, og forholdene for prøvetaking er gode. Vannet er middels kalkrikt, men på grensen mot kalkfattig. Konduktiviteten ligger på omtrent samme nivå som i Øymarksjøen. Innholdet av totalt fosfor er relativt lavt.

Faunaen i bekken kan karakteriseres som middels artsrik, men diversitetsindeksen er svært lav. Dette henger sammen med at det var stor dominans av knottlarver ved de to første undersøkelsene, noe som drar ned diversitetsindeksen.

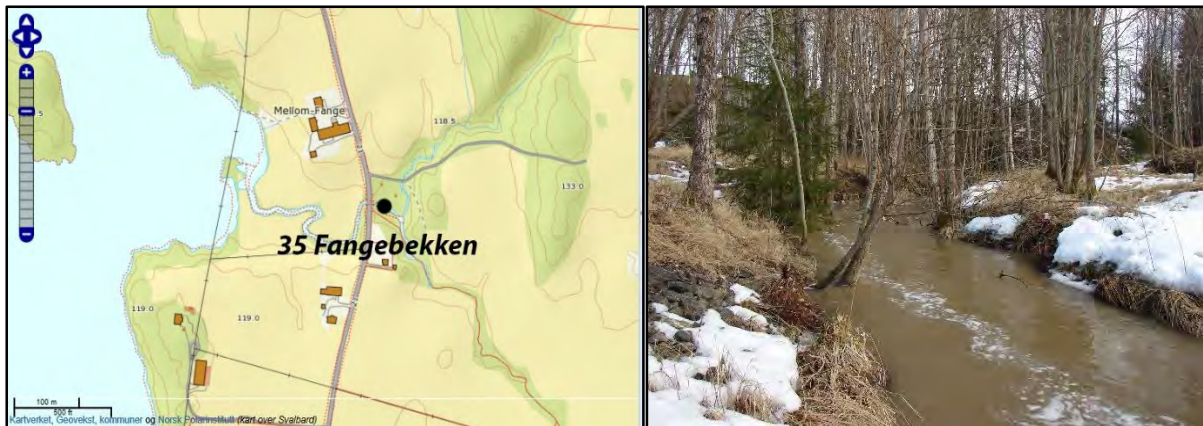
Fangebekken drenerer jordbruks- og skogsområder øst for Aremarksjøen, og renner ut i Aremarksjøens nordlige del. Stasjonen ligger ved Fv. 21 ved Fänge. Bunnen består av leire og stein av varierende størrelse, og forholdene for prøvetaking er ganske bra. Vannet er kalkfattig, men med et innhold av oppløste salter tilsvarende det en finner i hovedvassdraget.

Faunaen i bekken kan karakteriseres som relativt artsfattig, spesielt gjelder det EPT-antallet. Miljøtilstanden målt med ASPT er i grenseområdet dårlig/moderat.

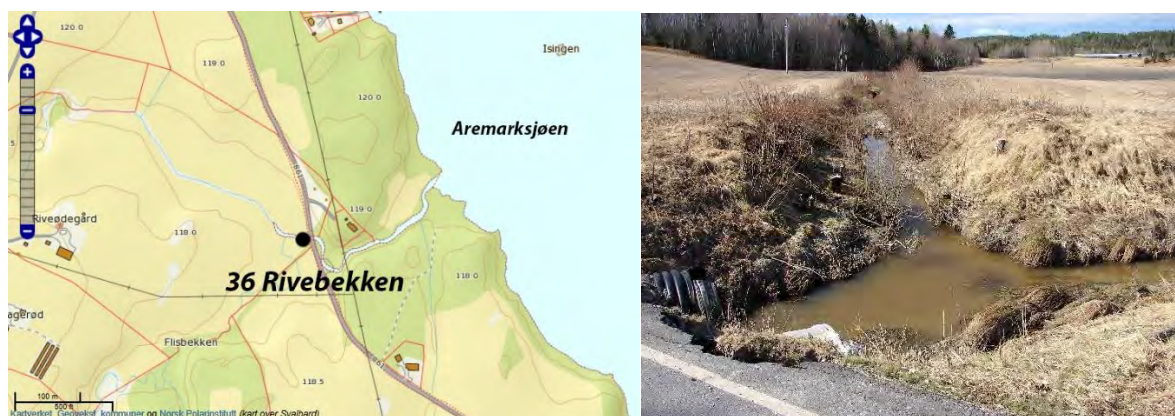
Rivebekken drenerer jordbruks- og skogsområder vest for Aremarksjøen, og renner ut i nordre del av innsjøen. Stasjonen ligger ved veien mellom Strømsfoss og Skotsberg, hvor to bekker (grøfter) går sammen til en bekk. Bunnmaterialet er leire med noe stein iblant, og forholdene for prøvetaking er ikke ideelle. Vannet er kalkfattig, men med middels høyt innhold av oppløste salter, klart høyere enn i hovedvassdraget. Fosforinnholdet er relativt lavt.

Faunaen i bekken er artsfattig, med en svært lav EPT-indeks.

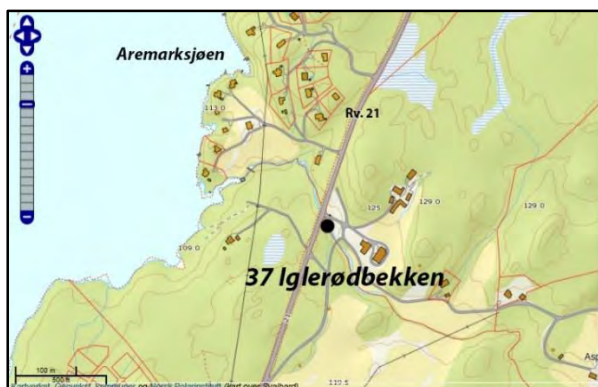
Iglerødbekken drenerer jordbruks- og skogsområder øst for Aremarksjøen, og renner ut i Aremarksjøen ved Skjulstad. Bekken er liten, og har perioder med svært liten vannføring. Stasjonen ligger ved Fv. 21. Bunnen består av stein av varierende størrelse, og forholdene for prøvetaking er gode. Vannets innhold av kalsium tilsvarer kalkfattig/middels kalkrikt, og innholdet av oppløste salter (konduktiviteten) er klart høyere enn i hovedvassdraget. Det foreligger bare en måling av totalt fosfor, som ga moderat høy verdi.

Faunaen i bekken kan karakteriseres som middels artsrik, men EPT-indeksen er svært lav. Artssammensetningen er imidlertid spesiell, og ligner på det som er funnet i den eutrofe Gunnengbekken i Marker. I bekken ble det påvist relativt mange bløtdyr- og iglearter, bl.a. innsjøtoppluesnegl *Acroloxus lacustris* og den rødlistede iglen gråbrun bruskgigle *Glossiphonia concolor* (DD).

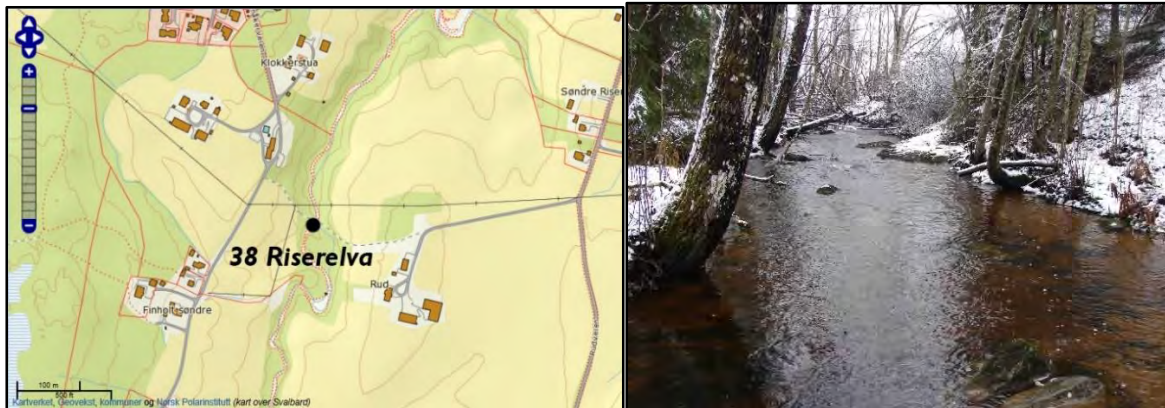
Riserelva kommer fra Tevsjøen, og drenerer relativt store områder (19 km<sup>2</sup>), med noe dyrka mark (8 %) i den nedre delen. Prøvestasjonen ligger ved brua mellom Rud og Lotterud. Bunnmaterialet består dels av fjell og dels av stein av varierende størrelse, og forholdene for prøvetaking er ganske bra.

Vannet er kalkfattig og relativt klart, med lite innhold av oppløste salter. Gjennomsnitt for TP er 50 µg/L (Greipsland & Bechmann 2013).

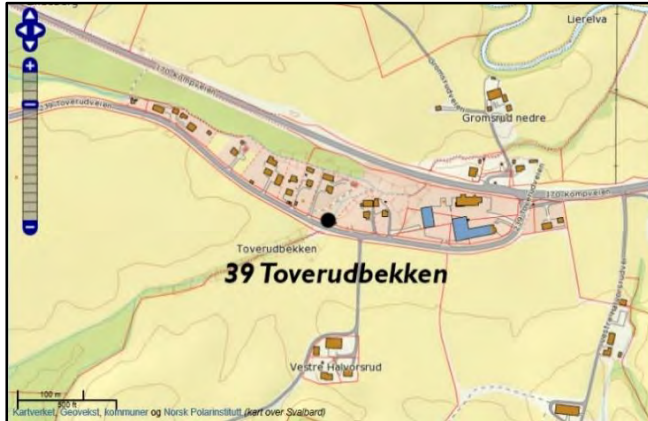
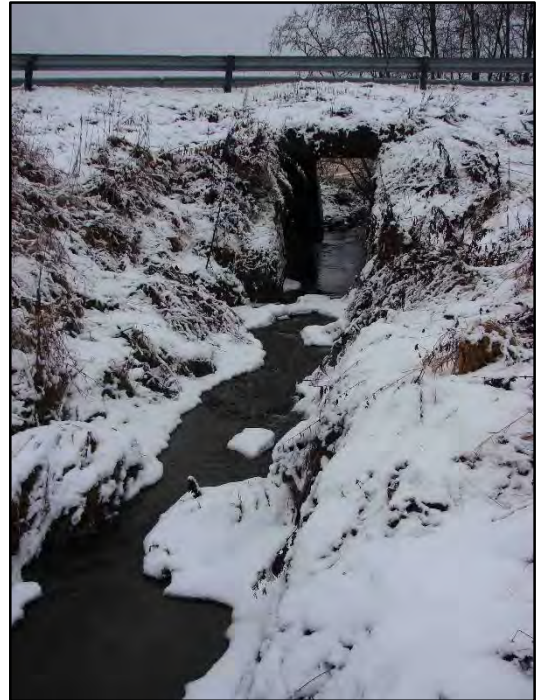
Toverudbekken drenerer et 6 km<sup>2</sup> stort område sør for hovedveien Bjørkelangen-Aurskog, med en andel fulldyrka mark på 19 %. Prøvestasjonen ligger ved Toverudveien. Bunnmaterialet på stasjonen består av stein av varierende størrelse, med gode forhold for prøvetaking. Vannet er middels kalkrikt, med relativt høyt innhold av oppløste salter. Gjennomsnittet for TP er høyt; 140 µg/L (Greipsland & Bechmann 2013).

Faunaen i bekken er middels artsrik. Også Shannon-Wieners diversitetsindeks er middels høy, det samme gjelder EPT-indeksen.

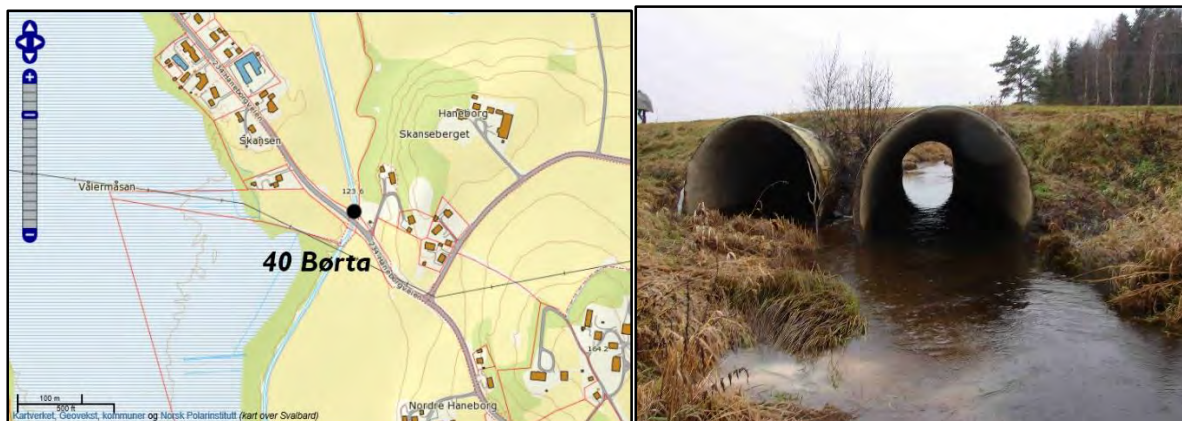
Børta drenerer 8 km<sup>2</sup> skogsområder nord for Haneborg ved Bjørkelangen, hvorav svært lite fulldyrka mark. Elva renner ut i Lierelva ca. 2,5 km nord for Bjørkelangen. Prøvestasjonen ligger ved Haneborgveien. Bunnmaterialet på stasjonen består av leire og noe stein, men elva er relativt dyp, slik at forholdene for prøvetaking er vanskelige. Vannet er kalkfattig og svært humusholdig, med middels høyt innhold av oppløste salter med et gjennomsnittsinhold av fosfor på snaut 30 µg/L (Greipslund & Bechmann 2013).

Faunaen i bekken er middels artsrik. Shannon-Wieners diversitetsindeks er middels høy, det samme gjelder EPT-indeksen.

Miljøtilstanden målt med ASPT varierer omkring 6,0 i perioden 2010-2014, med lavest verdi (5,8) i 2014. Siden dette avviker lite fra grenseverdien på 6,0 er det rimelig å karakterisere miljøtilstanden som god, men med en liten forverring i 2014.

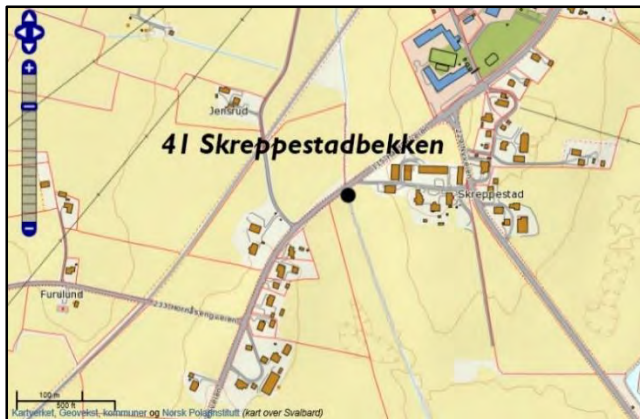
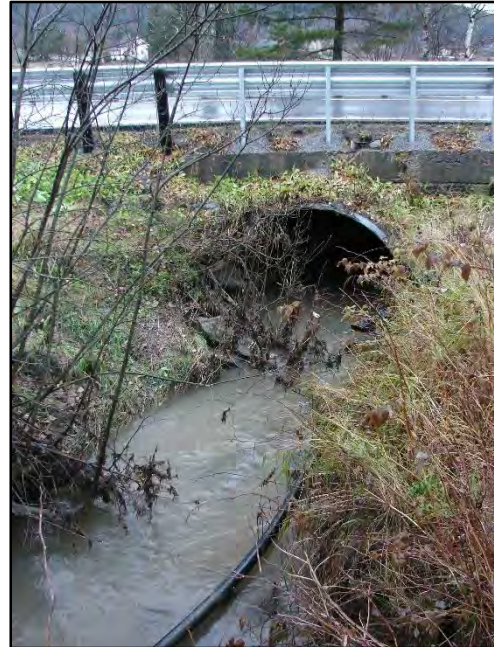
Skreppestadbekken drenerer jordbruksområder sørøst for tettstedet Bjørkelangen, og renner ut helt nord i Bjørkelangsjøen. Prøvestasjonen ligger ved Fv. 115 like sør for Bjørkelangen kirke. Bunnmaterialet består av leire og stein av varierende størrelse. Vannet er middels kalkrikt, med relativt høyt innhold av oppløste salter. Fosforinnholdet var i 2010 og 2011 (to målinger) moderat.

Faunaen i bekken er middels artsrik. Shannon-Wieners diversitetsindeks er middels høy, det samme gjelder EPT-indeksen.

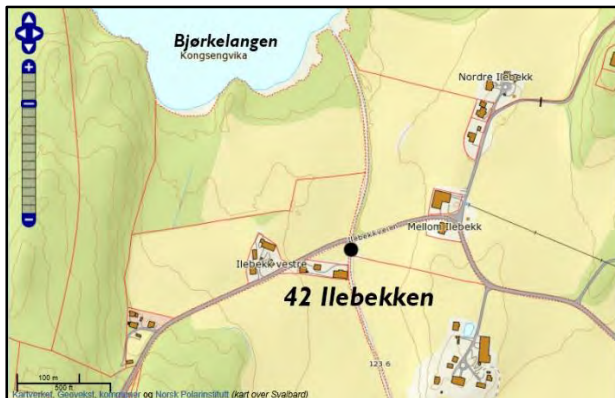
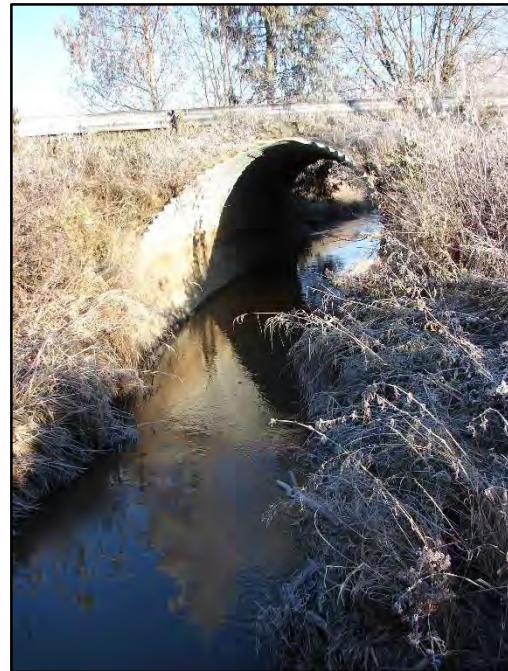
Ilebekken drenerer et areal på 12 km<sup>2</sup> på sørøst-sida av Bjørkelangsjøen, og renner ut omtrent midt på innsjøen. Jordbruksarealer utgjør 20 %. Stasjonen ligger like ved Ilebekk vestre. Bunnen domineres av leire og en del noe større stein, og strømmen er svak, slik at forholdene for prøvetaking ikke er ideelle. Vannet er middels kalkrikt, med relativt høyt innhold av oppløste salter. Gjennomsnittlig innhold av TP er 110 µg/L (Greipsland & Bechmann 2013).

Faunaen i bekken kan karakteriseres som middels artsrik. Diversitetsindeksen er middels høy, mens EPT-indeksen er lav.

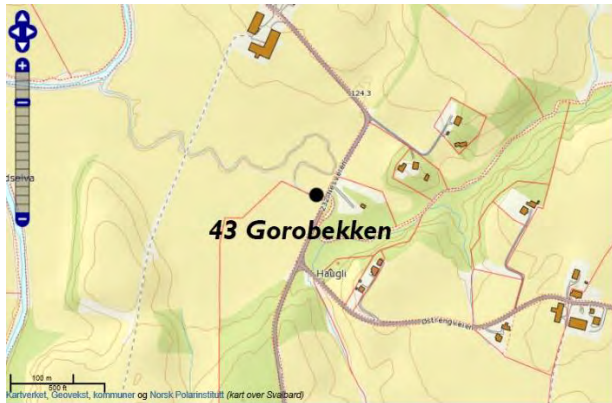
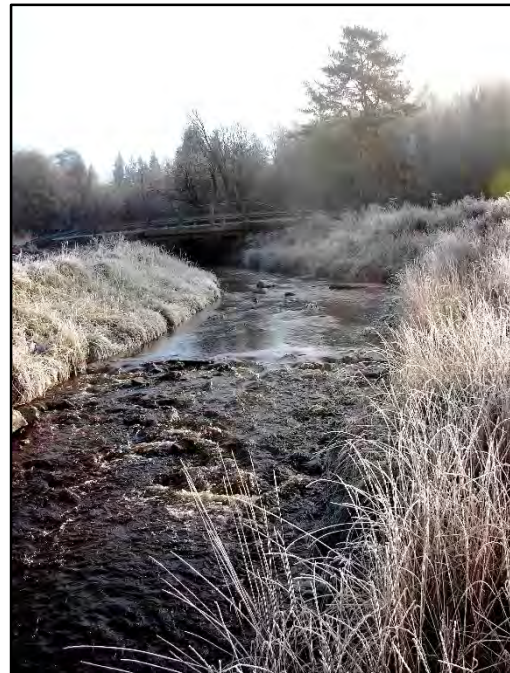
Gorobekken kommer fra områdene øst for Hølandselva, hvor den drenerer et 21 km<sup>2</sup> stort område med en andel fulldyrka mark på 13 %. Prøvestasjonen ligger der veien Naddum-Østre Nes krysser bekken. Bekken ble gravd opp og rettet ut for noen år siden, og det er fylt pukk og noe større stein i bekkeløpet slik at forholdene for prøvetaking er gode.

Bekken er kalkfattig, med middels høyt innhold av oppløste salter. Gjennomsnittlig fosforinnhold (TP) er 80 µg/L (Greipsland & Bechmann 2013). Faunaen i bekken kan karakteriseres som middels artsrik, med middels EPT- indeks og lav Shannon-Wiener-indeks.

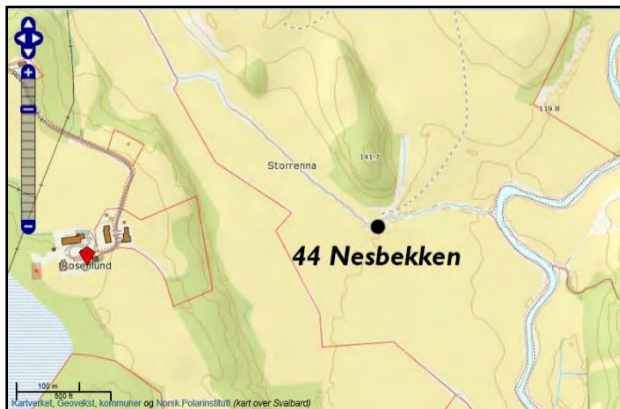
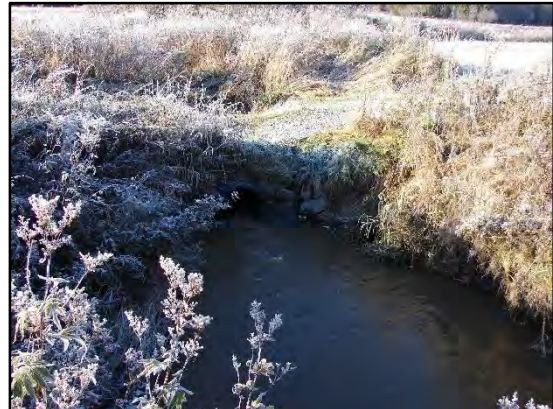
Nesbekken drenerer et 4 km<sup>2</sup> stort område mellom Hjellevøl og Hølandselva. Fulldyrka mark utgjør 47 %, den høyeste andelen blant alle lokalitetene i overvåkningsprogrammet. Prøvestasjonen ligger ca. 400 m sør for Vestre Nes. Bunnforholdene er leire og noe stein, de fleste relativt store, og strømhastigheten er liten. Forholdene for prøvetaking er dermed noe vanskelige.

Nesbekken utmerker seg i forhold til de andre bekkene/elvene i overvåkningsprogrammet ved høy pH og svært høyt innhold av kalsium og andre oppløste salter. Gjennomsnittlig TP er 60 µg/L (Greipsland & Bechmann 2013).

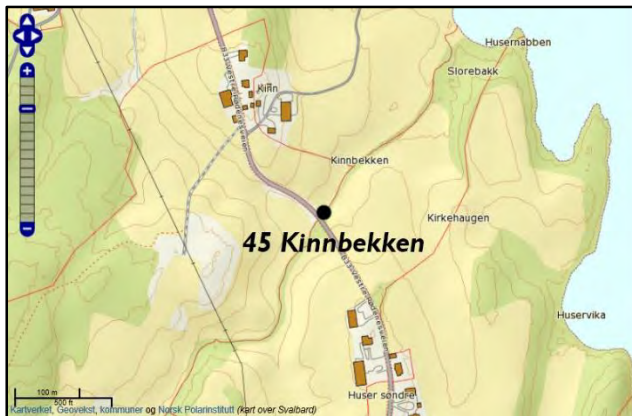
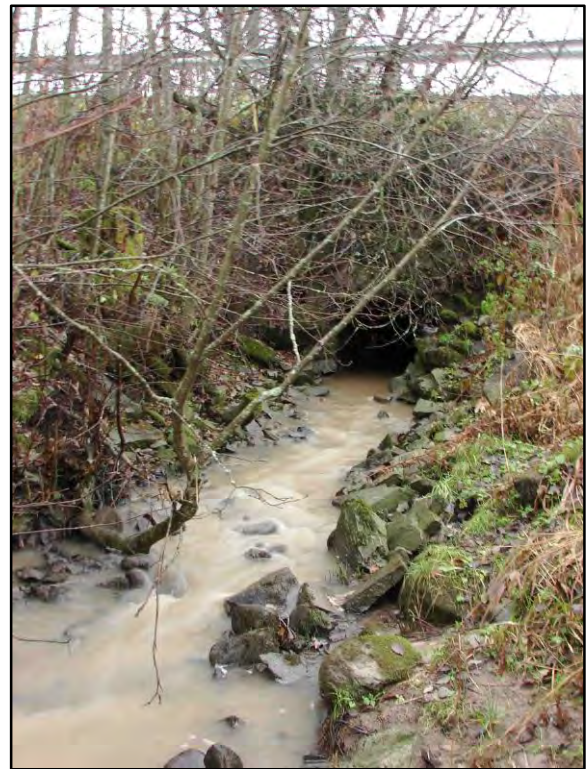
Kinnbekken drenerer et lite område (4 km<sup>2</sup>) vest for Rødenessjøens midtre deler, og renner ut i Rødenessjøen ved Kinn. Fulldyrka mark utgjør 31 %. Prøvestasjonen ligger ved Kinn, der veien mellom Kallak og Skislett passerer bekken. Bunnen består av relativt små og noe større steiner, og forholdene for prøvetaking er gode. Vannet er middels kalkrikt, med relativt høyt innhold av oppløste salter og leirpartikler (se bildet). Gjennomsnittlig fosforinnhold er 110 µg/L (Greipsland & Bechmann 2013), noe som må karakteriseres som relativt høyt.

Artsantallet i bekken kan karakteriseres som middels, men EPT-indeksen og Shannon-Wieners diversitetsindeks er begge lave.

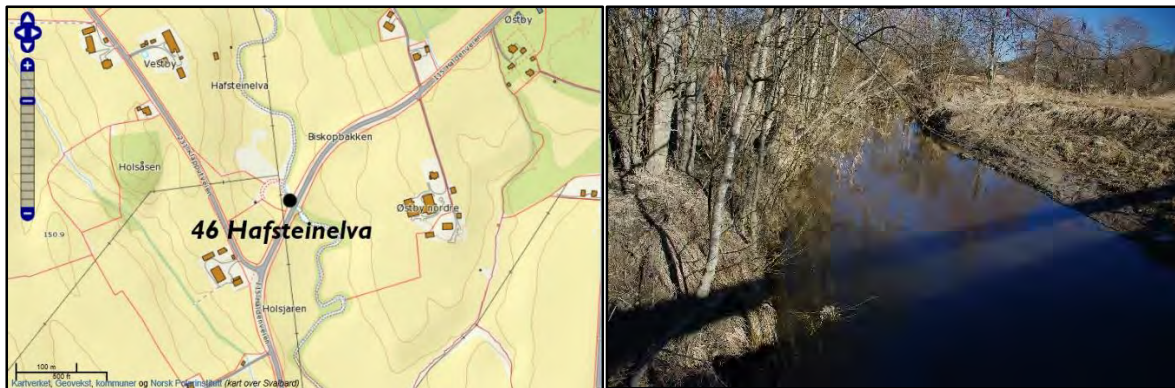
Hafsteinelva kommer fra Tunnsjøen (190 m o.h.), og drenerer store jordbruksområder på sin vei ned mot Østenby ved Bråtevannet, hvor den renner sammen med elva fra Hemnessjøen. Prøvestasjonen ligger der elva krysser Fv. 115 ved Hol/Østby. Bunnområdene består av leire og stein av varierende størrelse, og forholdene for prøvetaking er ikke helt ideelle. Elva er kalkfattig, og har ledningsevne omtrent som hovedvassdraget. Fosformålinger mangler.

Faunaen i bekken kan karakteriseres som moderat artsrik, det samme gjelder EPT- og Shannon-Wiener-indeksene. Av sjeldne arter har tidligere undersøkelser vist at det forekommer elvemusling (VU) høyere oppe i vassdraget, og dessuten er steinfluearten *Perlodes dispar* (NT) påvist, som eneste sted i Haldenvassdraget, men er ikke funnet ved denne undersøkelsen. Miljøtilstanden (ASPT) er god.

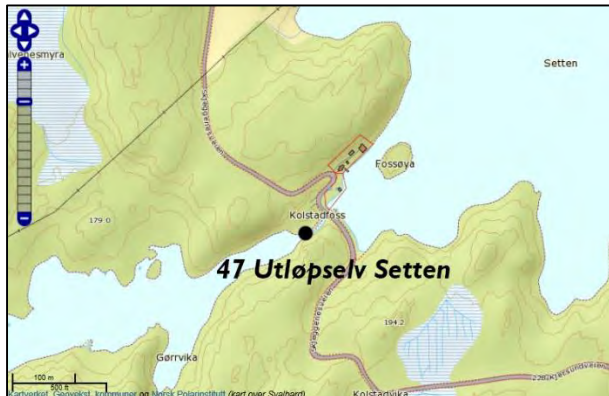
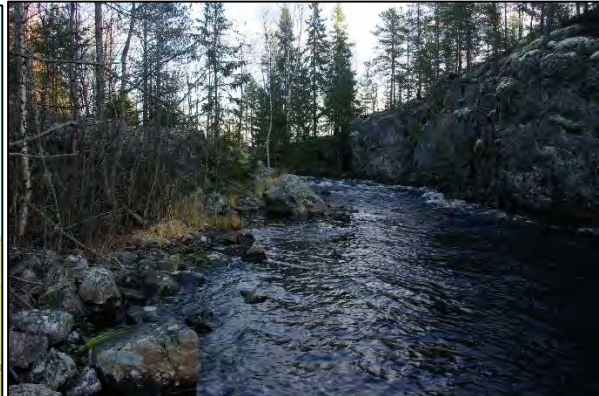
Prøvestasjonen ligger nedenfor Kolstadfossen, ved innløpet til Mjermen. Bunnmaterialet er relativt store steiner, og bunnen skråner ned mot dypere vann, samtidig som strømmen avtar raskt. Det er derfor vanskelig å få gode bunndyrprøver. Det er bare tatt bunndyrprøver her høsten 2013, deretter er stasjonen tatt ut av overvåkningsprogrammet. Elva er ut fra en enkeltmåling relativt elektrolyttfattig, med en konduktivitetsverdi noe lavere enn det som er målt i Mjerma. Det er rimelig å regne med et kalsiuminnhold på omtrent samme nivå som i Mjerma, dvs. litt over 2 mg Ca/L, noe som tilsvarer en kalkfattig vanntype. Fosforinnhold ble ikke målt.

På grunn av vanskelige forhold for prøvetaking, er bunndyrprøvene neppe helt representative for elva. Det ble bare påvist 15 ulike arter, og EPT-indeksen var 10, noe som er lave tall. Av sjeldne arter ble tangelveøyenstikker *Onychogomphus forcipatus* (EN) påvist. Miljøtilstanden (ASPT) er god.

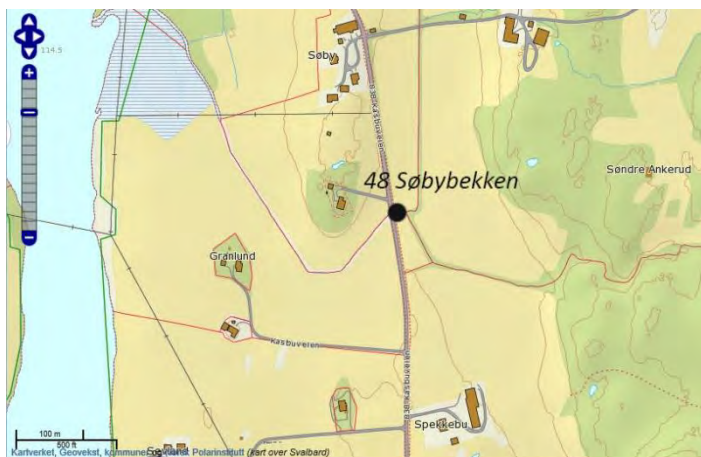
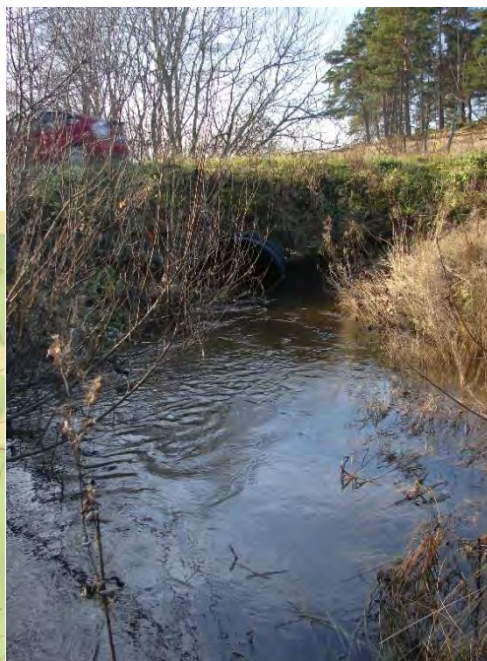
Søybekken drenerer det meste av jordbruksområdene øst for Gjølssjøens nordre halvdel, men får også tilførsel av vann fra skogsområdene lenger øst. Den renner inn i Gjølssjøens nordlige basseng. Stasjonen ligger ved hovedveien langs Gjølssjøens østside ved Søby. Den erstatter den tidligere stasjonen øst for Gjølssjøen som lå ved Gjølssjøgårdene noe lenger nord. Bunnmaterialet på stasjonen består av leire og en del stein av varierende størrelse slik at prøvetaking er mulig. Den første bunndyrprøven ble tatt her høsten 2014. Vannet er moderat kalkrikt, og med relativt høyt elektrolyttinnhold, men i perioder med stor vannføring kan kalsiuminnhold trolig være under 4,0 mg/L. Alkaliteten er relativt lav, og pH kan trolig variere mye avhengig av vannføring. Fosforinnhold er ikke målt.

Faunaen i bekken er artsfattig, og både EPT-indeksen og Shannon-Wieners diversitetsindeks er lave. Miljøtilstanden (ASPT) er dårlig.

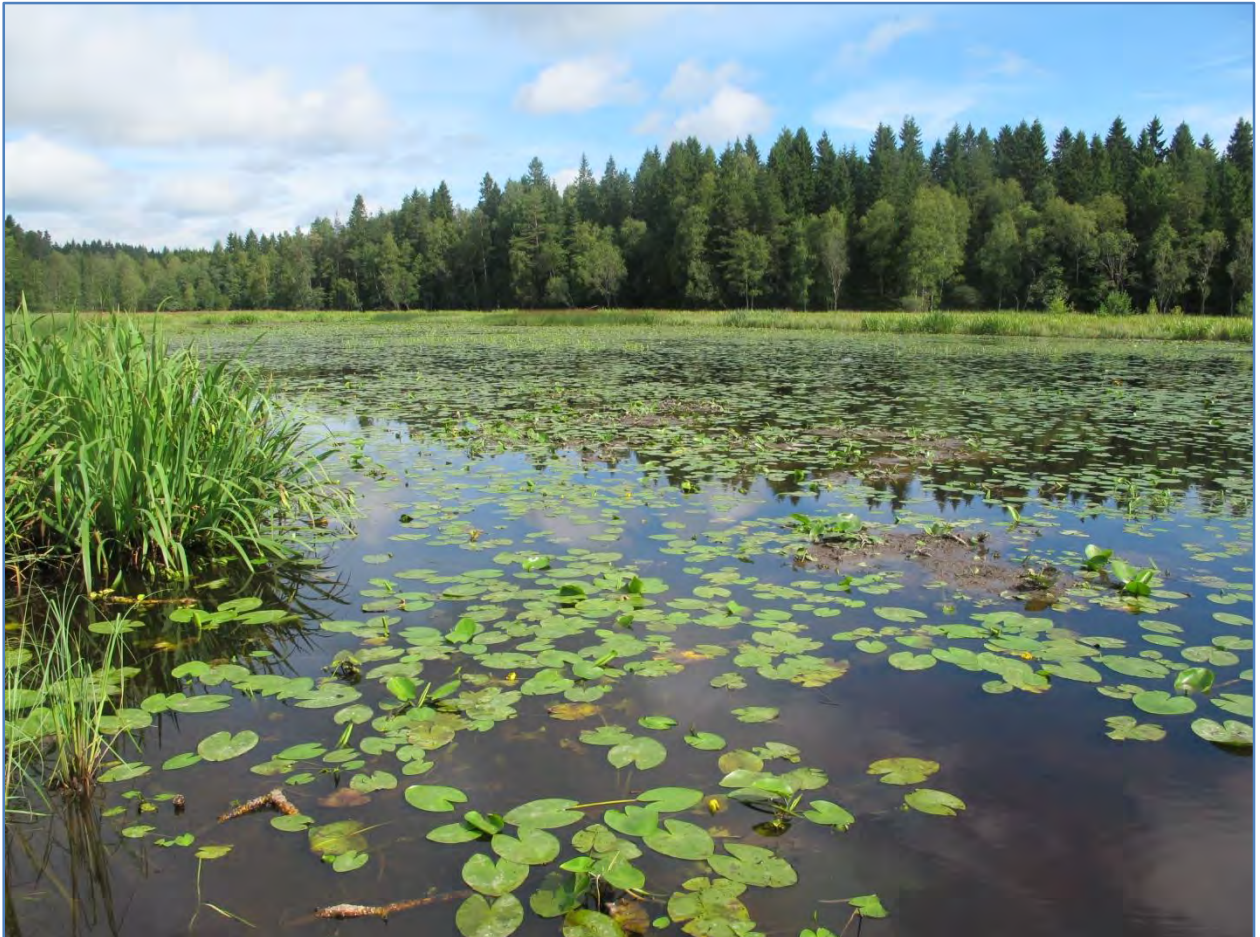
*Typisk bilde av Gjølssjøen med flytebladsvegetasjon av vannliljer omkranset av en kantsone av helofyttvegetasjon.*

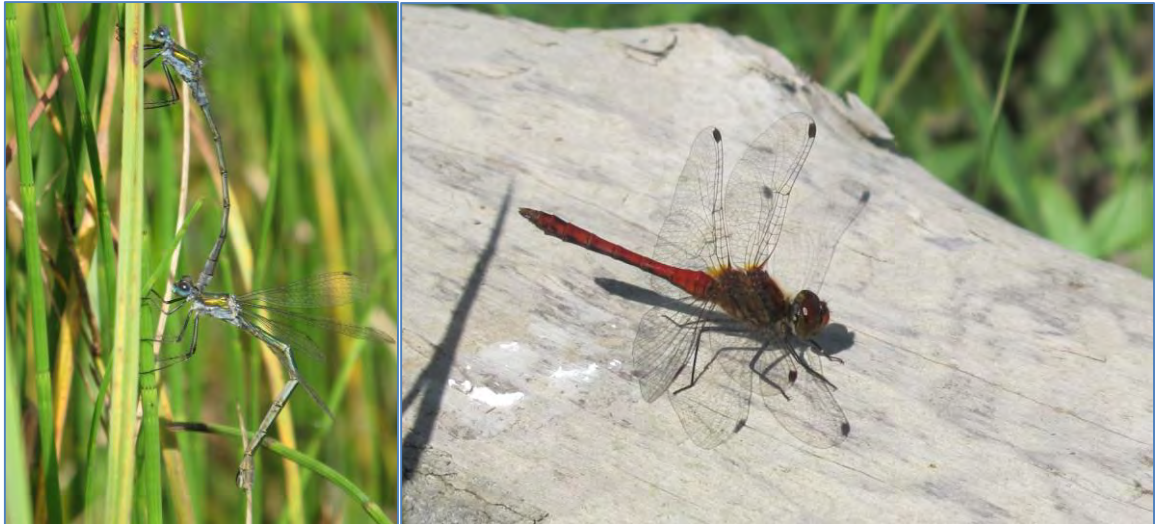
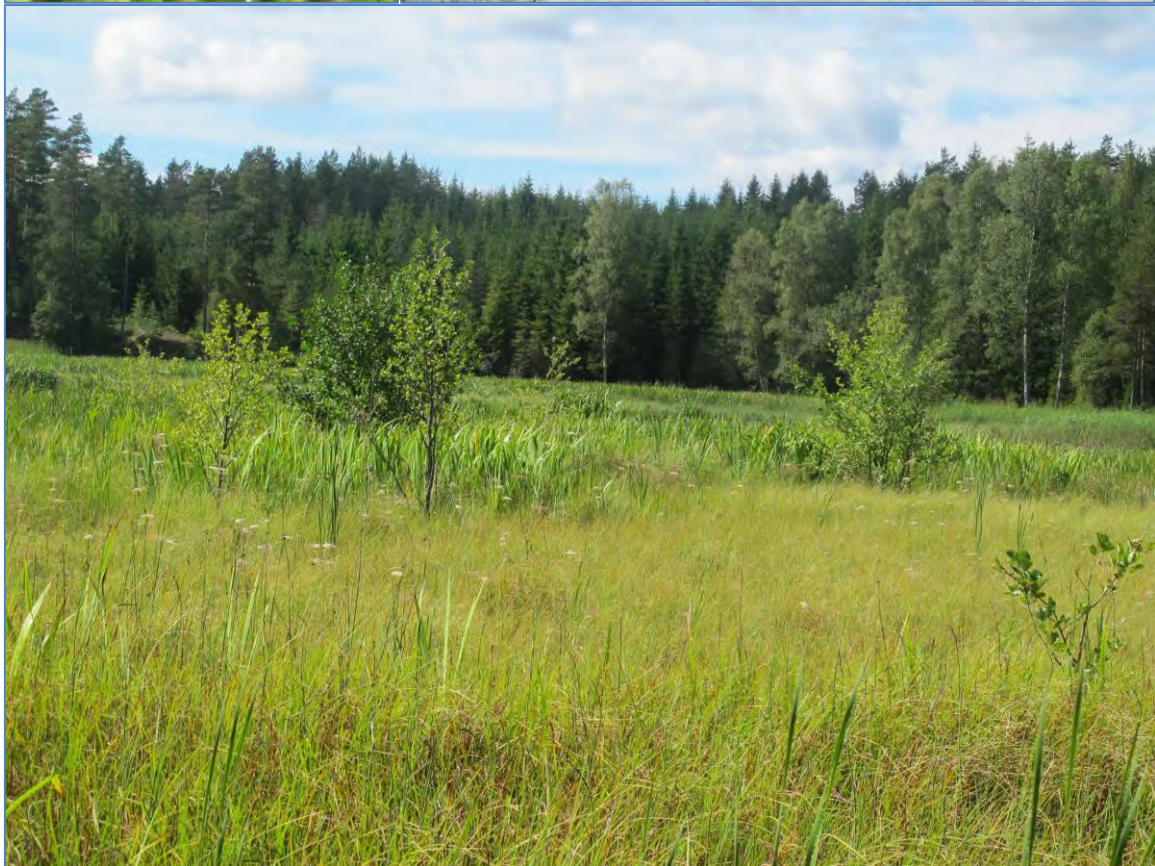
*De nordre delene av reservatet har større grad av lavvokst helofyttvegetasjon og innslag av myr enn det som finnes i de store sammenhengende helofyttsumpene i midtre og søndre deler av verneområdet. Det bør vurderes om ikke deler av disse områdene bør slås for å holdes åpne og unngå etablering/reduksjon av takrør. Øverst til venstre parring av metallvannymfer. Øverst til høyre blodrød høstlibelle som varmer seg på en eksponert stokk. Det viste seg store mengder, og mye variert insektliv, i dette området når sola kom frem.*
