## VANNUNDERSØKELSER I ØSTFOLD

Rapport 4, 2015

**Naturfaglige undersøkelser i Østfold XV**

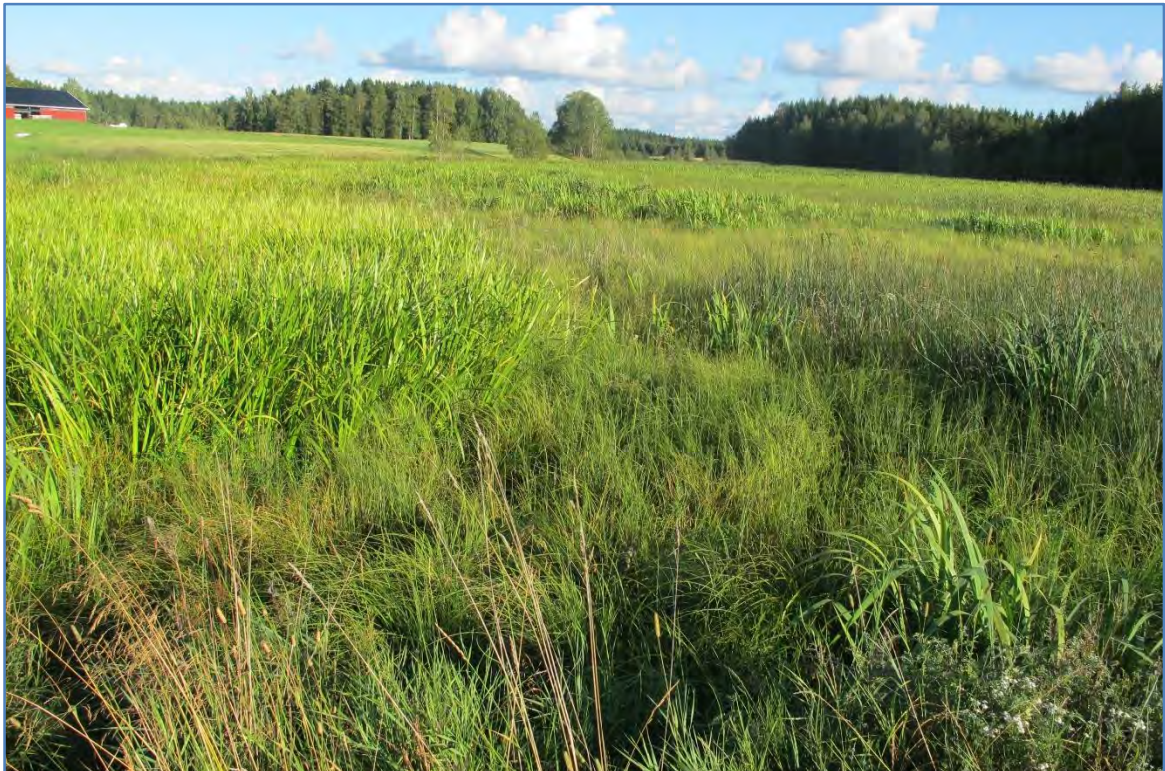
*Bildet viser et utsnitt av det søndre store og sammenhengende helofyttbeltet. Flyfoto fra 1959 viser at det har vært lignende vegetasjon her siden den gang, men det er meget sannsynlig at artssammensetningen har forandret seg og at plantedekket har blitt tettere. I dag består disse områdene av en mosaikk av smalt dunkjevle, bredt dunkjevle, takrør, elvesnelle, sjøsivaks, kalmusrot og sverdliljer, samt mindre forekomster av andre arter. De to store helofyttområdene ble imidlertid ikke godt kartlagt da det var vanskelig å ta seg frem til fots uten å trå igjennom «flytetorva».*

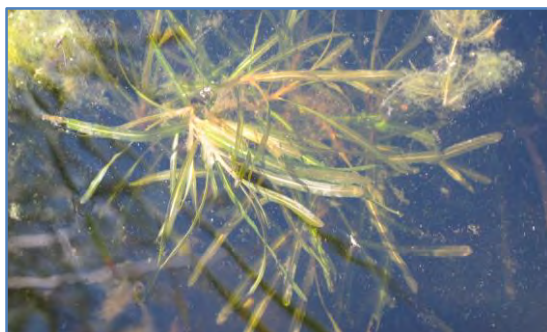
Bildet viser buttjernaks (*Potamogeton obtusifolius*) som finnes i ganske store mengder i alle sjøene. Buttjernaks er regnet som tolerant (T) med hensyn til eutrofiering.

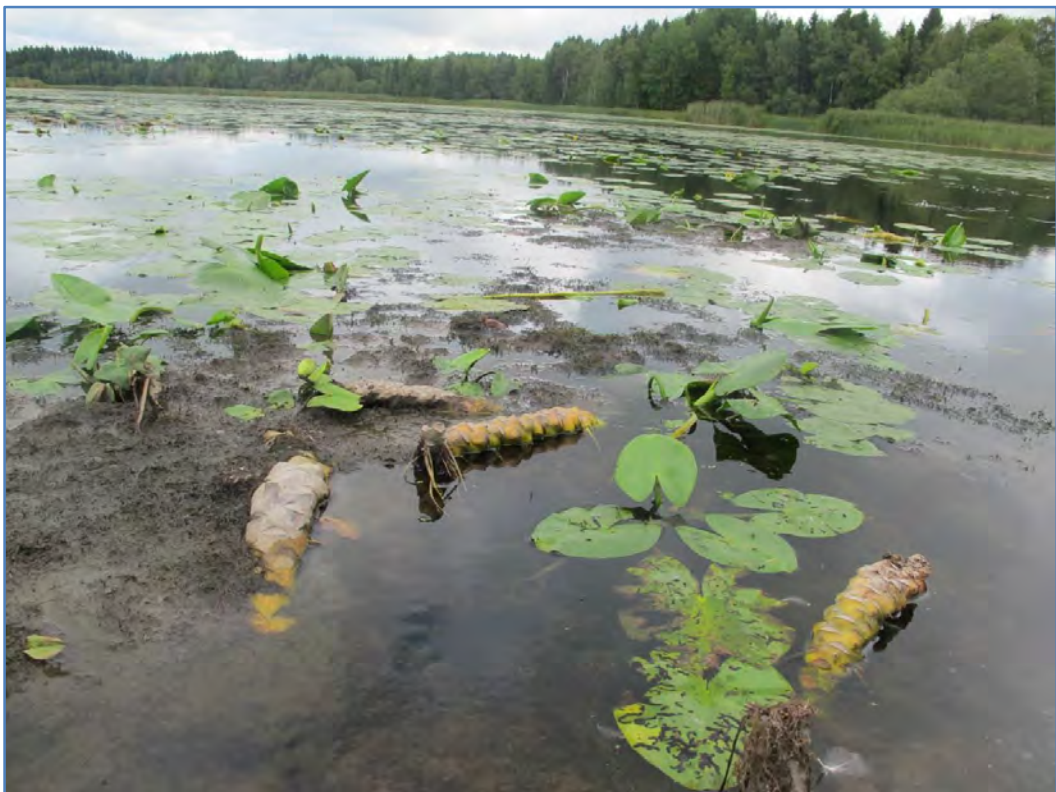
*Bildet viser røttene til gul nøkkerose som ligger helt i overflaten sammen med jordlignende masser. Dette er et vanlig syn i partier av den nordre delen av Gjølssjøen.*

1. Områdene rundt utløpsbekken bør graves opp da det her begynner å bli svært grunt, noe som senker gjennomstrømningen av vann i sjøen og da særlig i den nordre delen.
2. Den nordre sjøen er stedvis meget grunn og mange steder begynner røttene til nøkkerose og legge seg oppe på vannflaten, se bilde under. Denne delen av reservatet er utvilsomt den første delen som kommer til å gro igjen om ikke tiltak settes inn. Mudring bør gjennomføres som et engangstiltak.

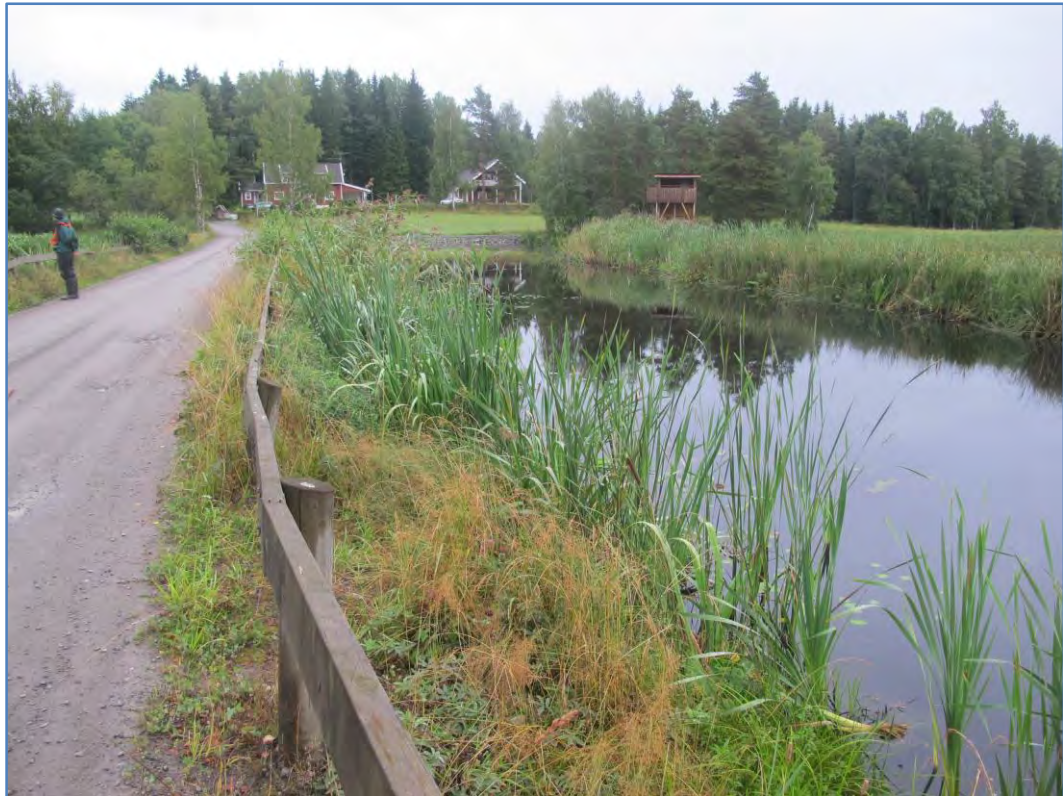
*Helofyttvegetasjonen i 15 meters bredde på begge sider av veien som krysser sjøen ble gravd ut nylig. Dette har gitt åpent vannspeil her og rimelig god dybde. Det ble også gravd ut noe langs breddene ved fugletårnet.*

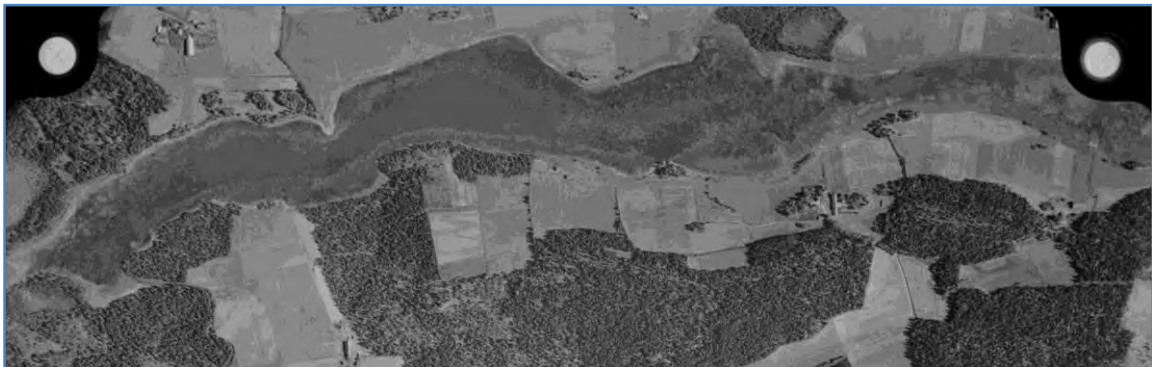
*Bildet viser de nordre delene av Gjølssjøen i 1959 sett fra vest.*
