Mulighetsstudie for restaurering av Kverneviksbekken i Stavanger kommune

LFI-rapport nr: 521

Tittel: Mulighetsstudie for restaurering av Kverneviksbekken i Stavanger kommune

Oppdragsgiver: Stavanger kommune

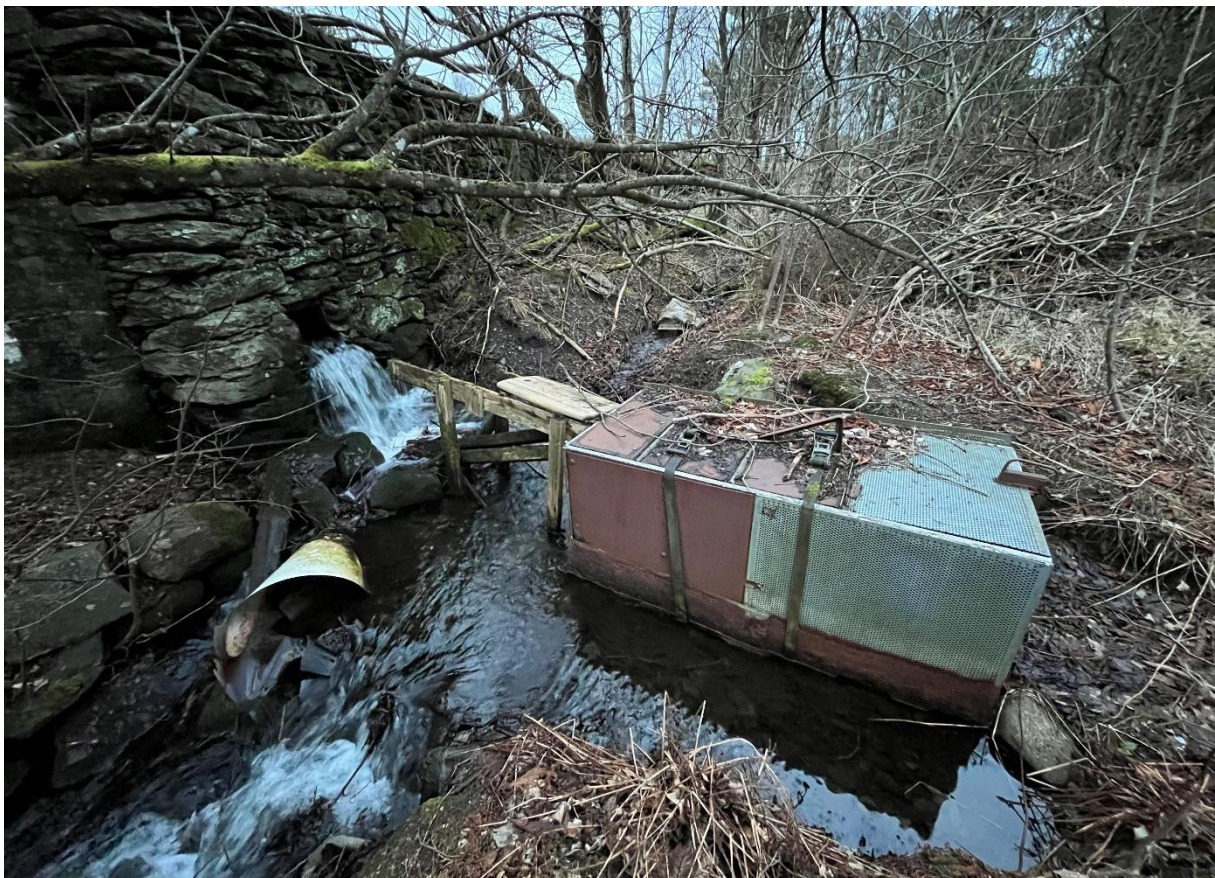
Figur 5. Rester av Ålekjerr på østsiden av demningen.

Etter at kraftstasjonen ble tatt ut av bruk har det om høsten blitt fisket etter ål (Stavanger Byarkiv, 2019). Historiske flyfoto viser at det har blitt brukt ålekjerr til fangst siden 70-tallet og ålekjerret står fortsatt der i dag, men er ikke lenger i bruk (**Figur 5**).

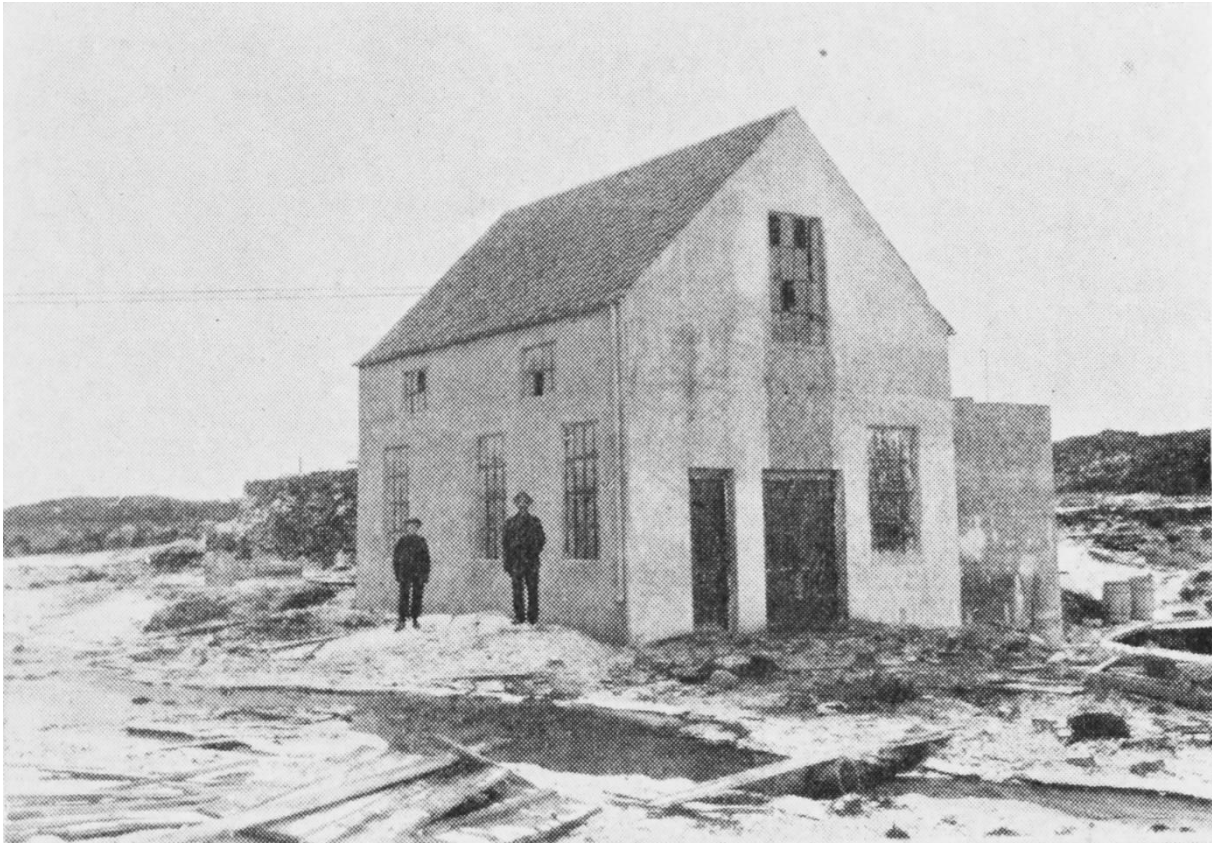
Figur 6. Bilde av Randeberg Elektricitetsverk. Hentet fra boken *Træk av Hetlands historie 1814-1914* (Indrehus, Revheim, & Rossavik, 1914).

På 1850-tallet ble det etablert en kornmølle i Kverneviksbekken som var i drift frem til den brant ned i 1909 (Madla Historielag, 2003). Fire år senere i 1913 besluttet Randeberg landbrukslag å kjøpe fallrettighetene for å kunne demme opp Hålandsvatnet og etablere en kraftstasjon (**Figur 6**). Demningen gav elektrisitetsverket en fallhøyde på opptil 6,5 m hvor vannstanden kunne reguleres med 1,75 m (Indrehus, Revheim, & Rossavik, 1914), og den ble bygget med lødd steinmur på utsiden og støypt betong på innsiden. Elektrisitetsverket sto ferdig og begynte å levere strøm i starten av 1914. Grunnet for lavt tilsig og dermed for lav kraftproduksjon ble verket lagt ned allerede i 1916 (Tennfjord, 2022). Kraftstasjonen sto til

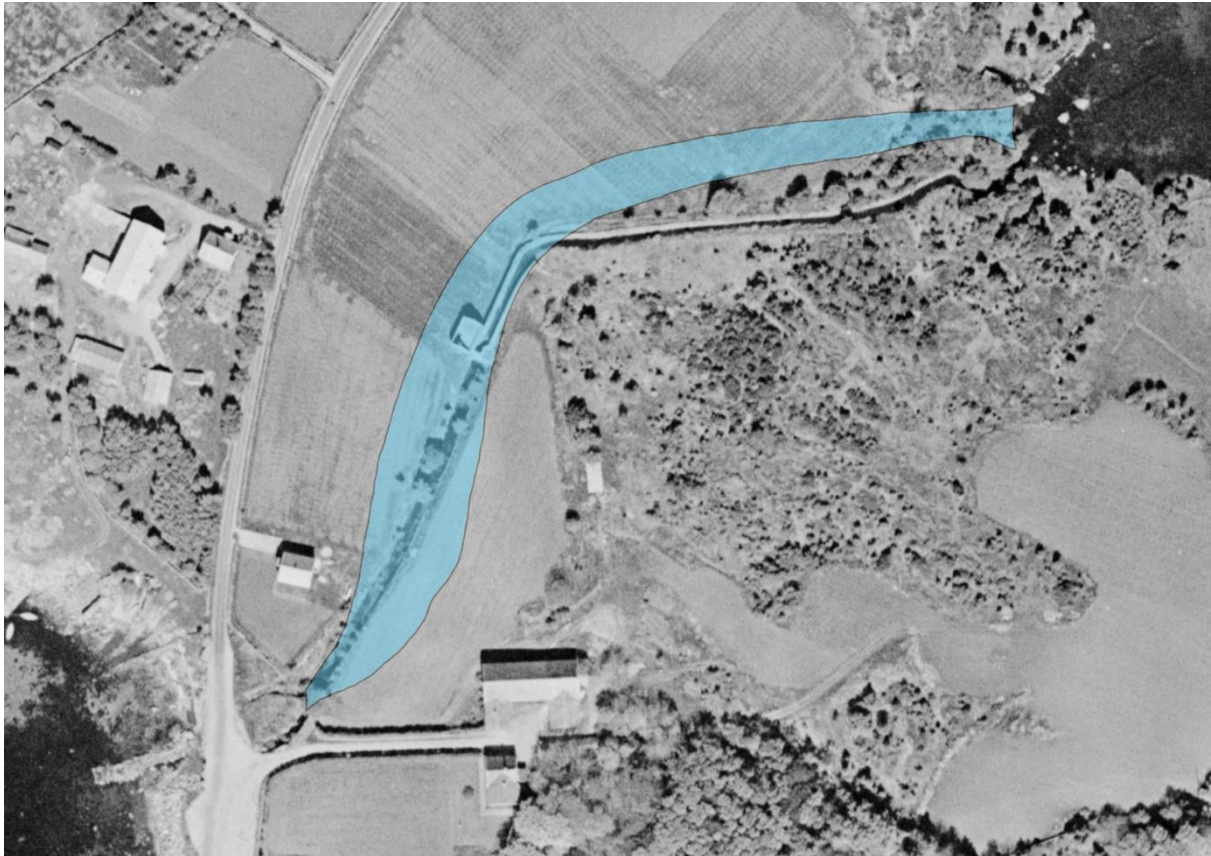
Figur 7. Flyfoto fra 1960 som viser kanalisert bekkeløp, demning med betongrenne samt kraftstasjon. I tillegg illustreres med blå skravering antatt belte i hvilket det opprinnelige bekkeløp gikk. Bilde hentet fra <https://norgebilder.no/>.

forfall frem til den ble revet på 70-tallet, men fremdeles står demningen som et kulturminne og vandringshinder for anadrom fisk. **Figur 7** viser flyfoto fra 1960 med kanalisert bekkeløp, demning med betongrenne samt kraftstasjon. I tillegg illustreres med blå skravering et belte i hvilket vi antar at det opprinnelige bekkeløp gikk; dette basert på historiske kart, høydemålinger fra Høydedata og dagens terrengforhold.

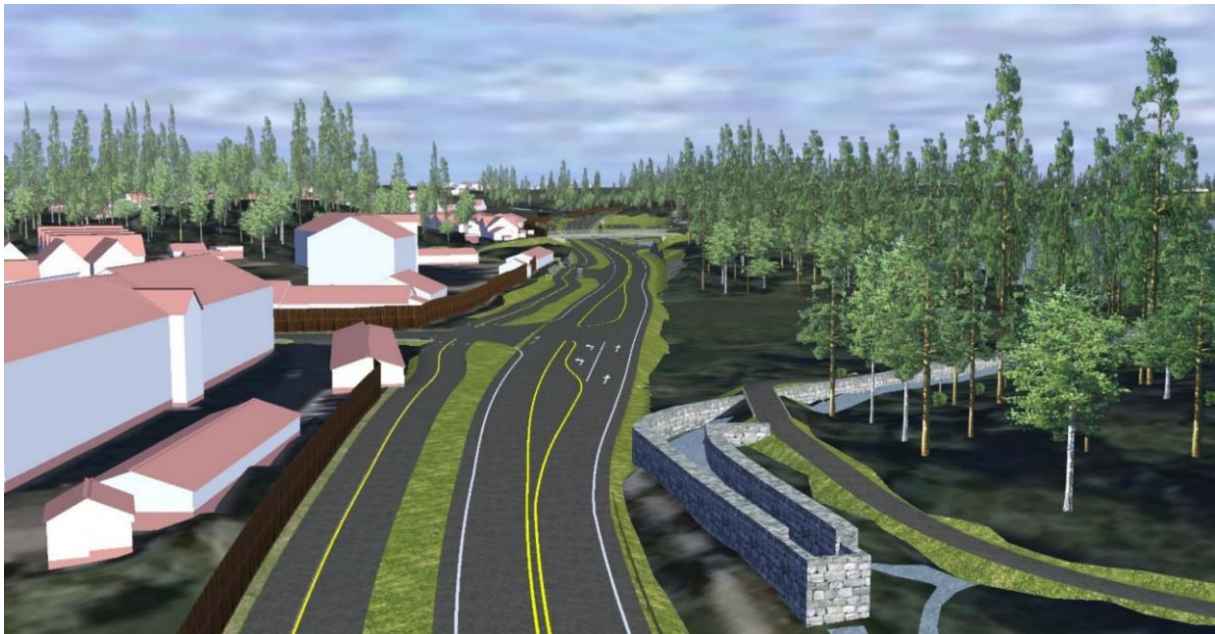
Figur 9. Illustrasjon over utforming av ny fylkesvei og turvei ved demningen i Kverneviksbekken. Illustrasjon hentet fra plandokumentet figur 73.

Som veien er vedtatt plassert vil den på det nærmeste ligge to meter fra den oppmurte demningen/kanalen (**Figur 8 & Figur 9**). Dagens turvei er foreslått plassert i ny trasé på østsiden av Kverneviksbekken og som krysser over eksisterende kanal med bru (**Figur 8 & Figur 9**). I Plan 2535 er det satt av en hensynssone H570 for bevaring av kulturmiljø og den dekker Kverneviksbekken fra Fylkesveien opptil demningen, samt demningen med kanal 70 meter lenger oppstrøms (**Figur 8**). Siden plan 2535 ikke er vedtatt er det heller ikke satt spesifikke bestemmelser for hensynssonen, i plandokumentet er det opplyst at veganlegget må forholde seg til demningen/kanalen (Norconsult, 2019). Som del av planen skal det etableres ny og lenger kulvert under fylkesveien, denne skal tilrettelegges for fiskevandring slik at tiltaket ikke påvirker bekken negativt.

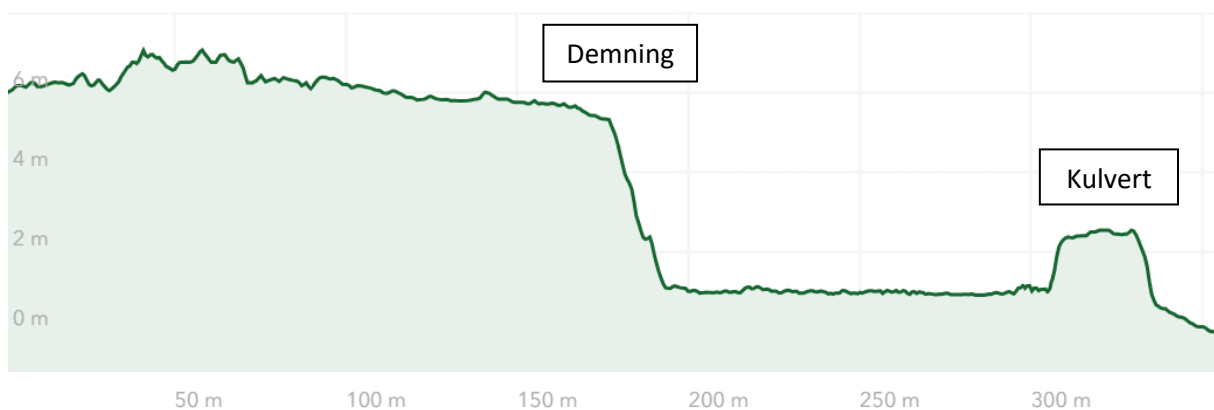
Figur 12. Høydeprofil for Kverneviksbekken. Hentet fra Høydedata (<https://hoydedata.no/>).

Kartlegging ble utført 08.10.2023, og hele bekken fra utløpet av Hålandsvatnet ned til utløpet i Kvernaviga ble kartlagt (**Figur 11**). Oppstrøms demningen er Kverneviksbekken omtrent 180 m lang og har en gjennomsnittlig gradient på 0,35 %. Nedstrøms demningen er Kverneviksbekken omtrent 160 m lang med en gjennomsnittlig gradient på 0,85 %. Høydeprofilen til bekkeløpet er vist i **Figur 12**.

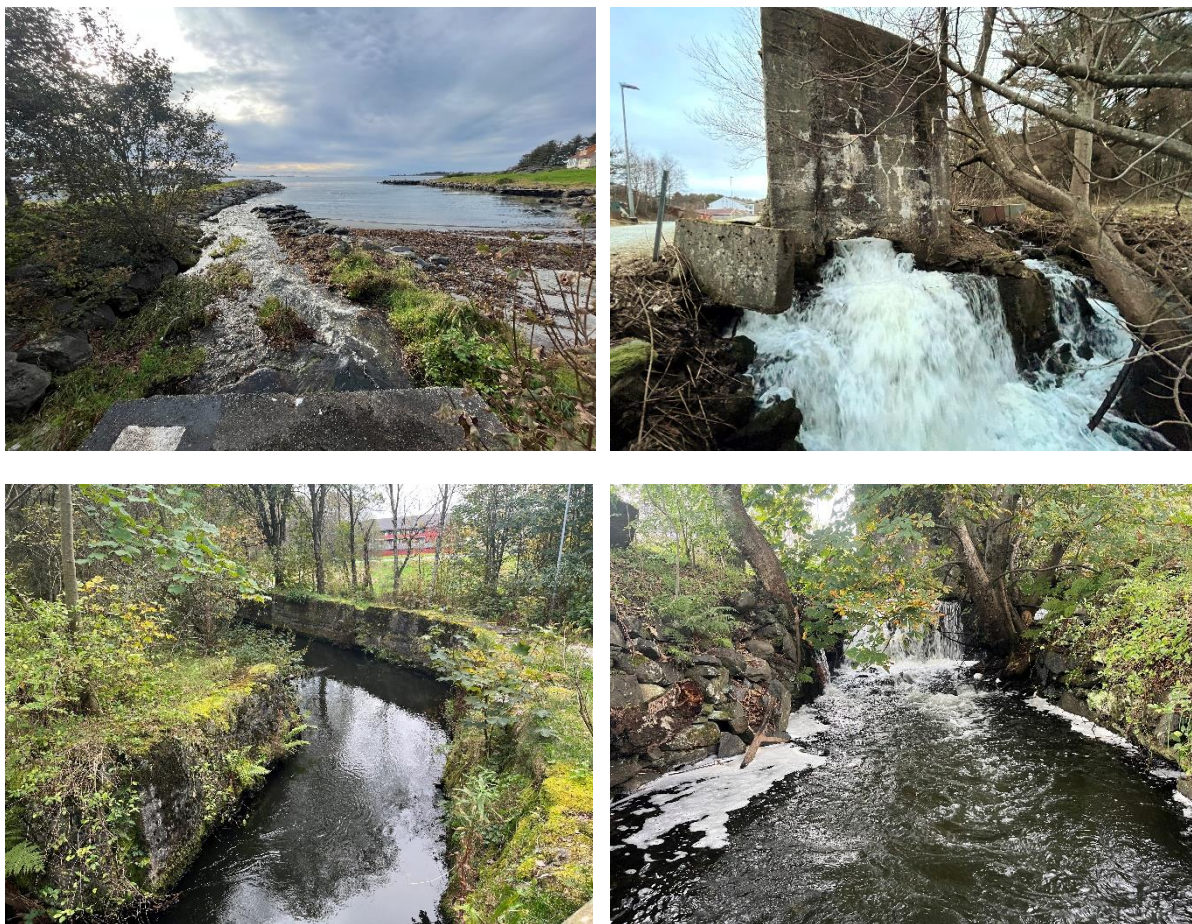
Figur 15. Eksempelbilder av habitater i Kverneviksbekken. Øverst: Stryk ved utløp til sjø (venstre) og demning (høyre). Nederst: Betongrenne (venstre) og overgang til grunnområde (høyre) som er de to dominerende elveklassene i vassdraget.

Habitatkart for Kverneviksbekken er vist i **Figur 13** og **Figur 14**. Eksempelbilder av strekningen er vist i **Figur 15**. Øverste strekning består av en betongrenne med lite fall som går parallelt med vest- og nordsiden av bekken frem til demningen. På denne strekningen var bekkebunn dominert av sand og grus og det var dermed svært lite skjultilgang for ungfisk, betongveggen fører også til at det ikke er noe overheng som gir skjul. Demningen i seg selv utgjør et permanent vandringshinder hvor det først består av en ca. 1,5 meter høy betongkant før demningen siden bratt stiger med ca. 2 m til. I et par tre meter kort strykpårti rett nedstrøms demningen ble det målt middels skjul og her dominerte stein bekkebunn. Videre herifra går elveklassen over til grunnområde fram til og gjennom kulvert under fylkesvei, før bekken avsluttes med et stryk ved utløpet til sjø. Fra stryket ved demningen og ned til ca. 10 m oppstrøms kulverten var substratet dominert av mudder og det ble igjen målt svært lite skjul. Gjennom kulverten og i stryket ned til sjø var stein dominerende substrat, og her ble det målt lite skjul. Sett over hele bekken var gjennomsnittlig vektet skjulverdi 0,4 (= svært liten skjultilgang).

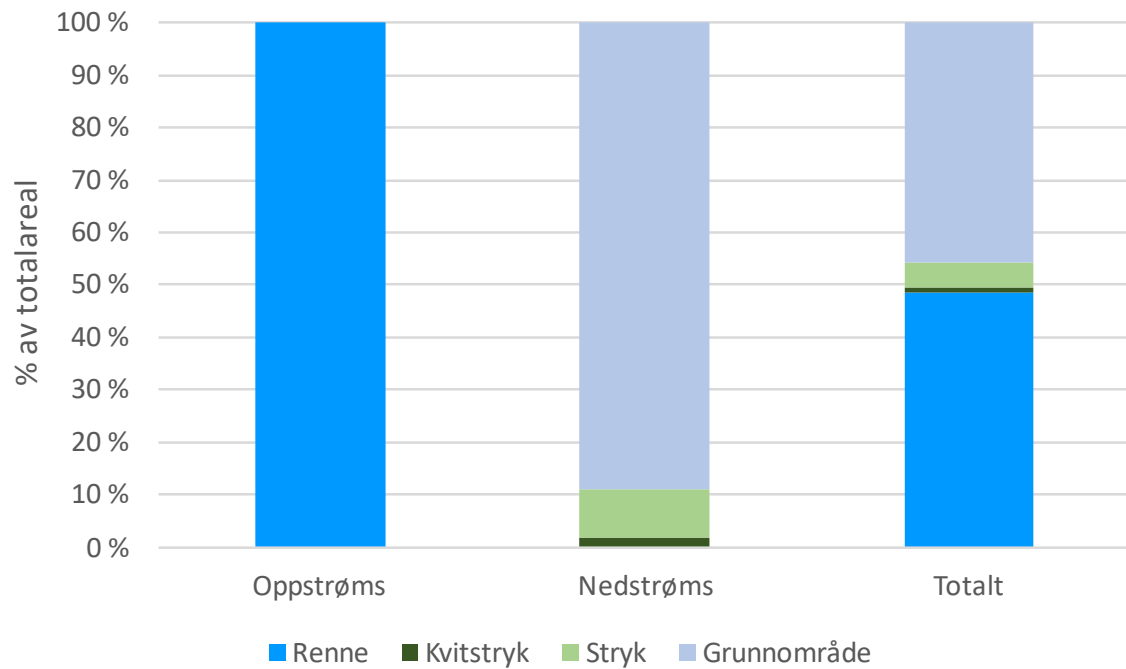
Figur 16. Prosentvis fordeling av elveklasser i øvre og nedre del av Kverneviksbekken, samt total fordeling.

Oppstrøms demningen er Kverneviksbekken utformet som en betongrenne. Nedstrøms demningen dominerer grunnområde (89 %), etterfulgt av stryk (9 %) og kvitstryk (2 %) som her er den åpne og bratte delen av demningen (**Figur 16**).

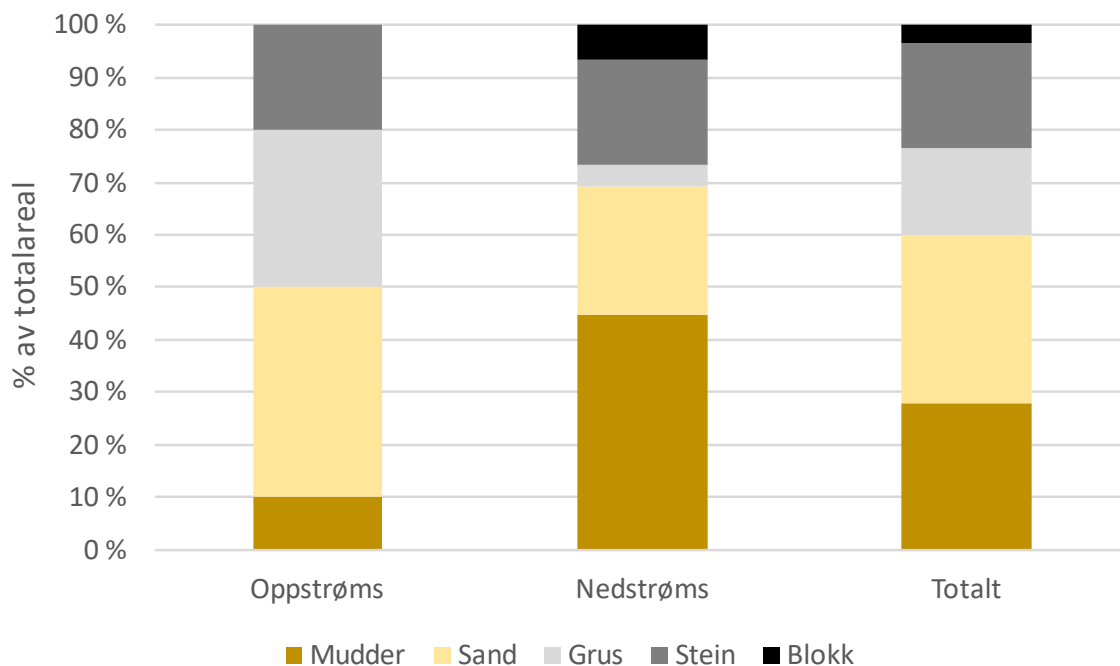
Figur 17. Prosentvis fordeling av substrat i øvre og nedre del av Kverneviksbekken, samt total fordeling.

Oppstrøms demningen dominerer sand sammensetningen av bunnsubstratet med 40 %. Deretter kommer grus (30 %), stein (20 %) og mudder (10 %). Nedstrøms demningen utgjør mudder og sand rundt 70 % av bunnsubstratet, mens det er <5 % grus. Totalt for hele bekken er fordelingen av grus på ca. 15 % mens mudder og sand utgjør 60 % (**Figur 17**).

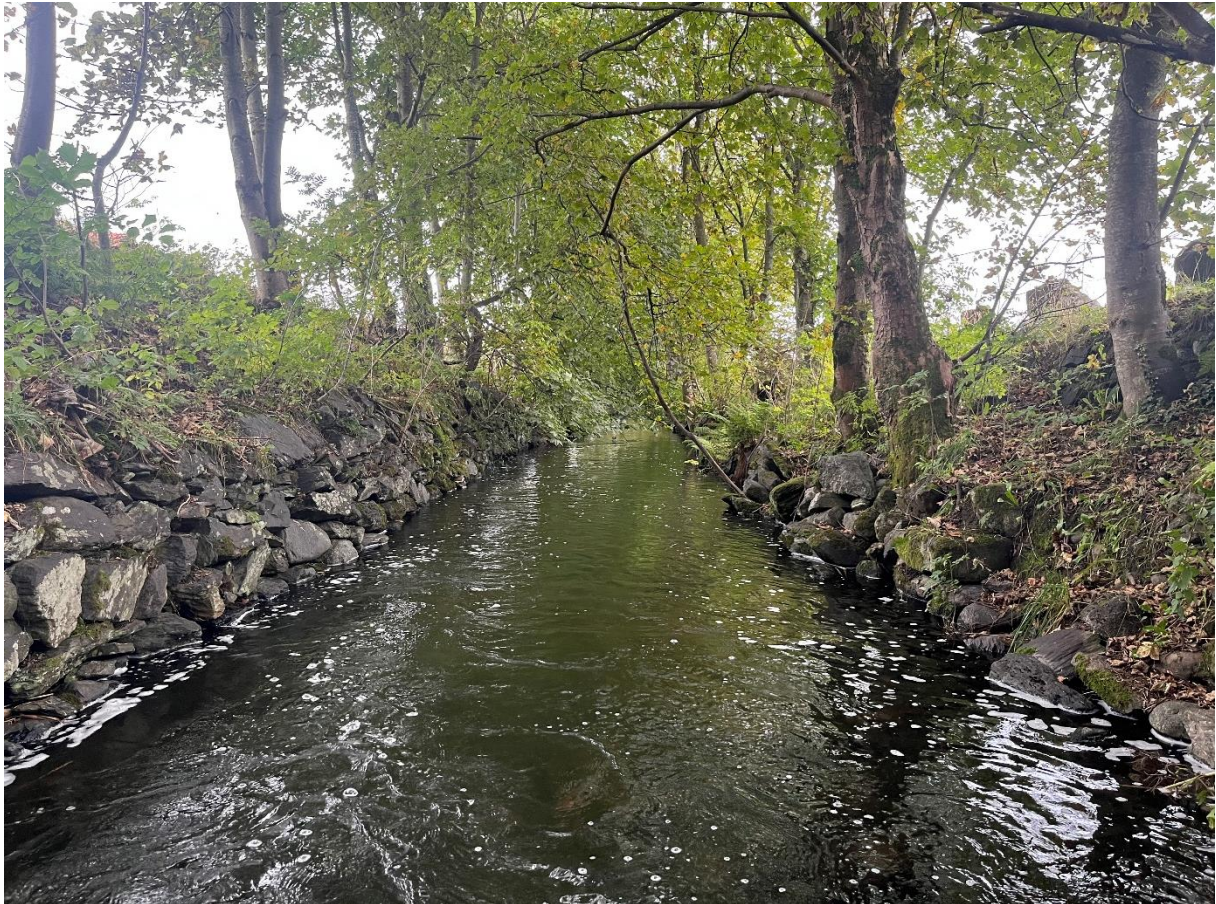
Figur 18. Lødd stein som erosjonssikring langs bekkebredden på begge sider av Kverneviksbekken nedstrøms demningen.

påvirkning på habitatet, er sikringer av glatt plastring. Slike sikringer gir svært lite hulrom for fisk. Sikringene som gjør minst skade er løse sikringer av naturlig elvestein i røys.

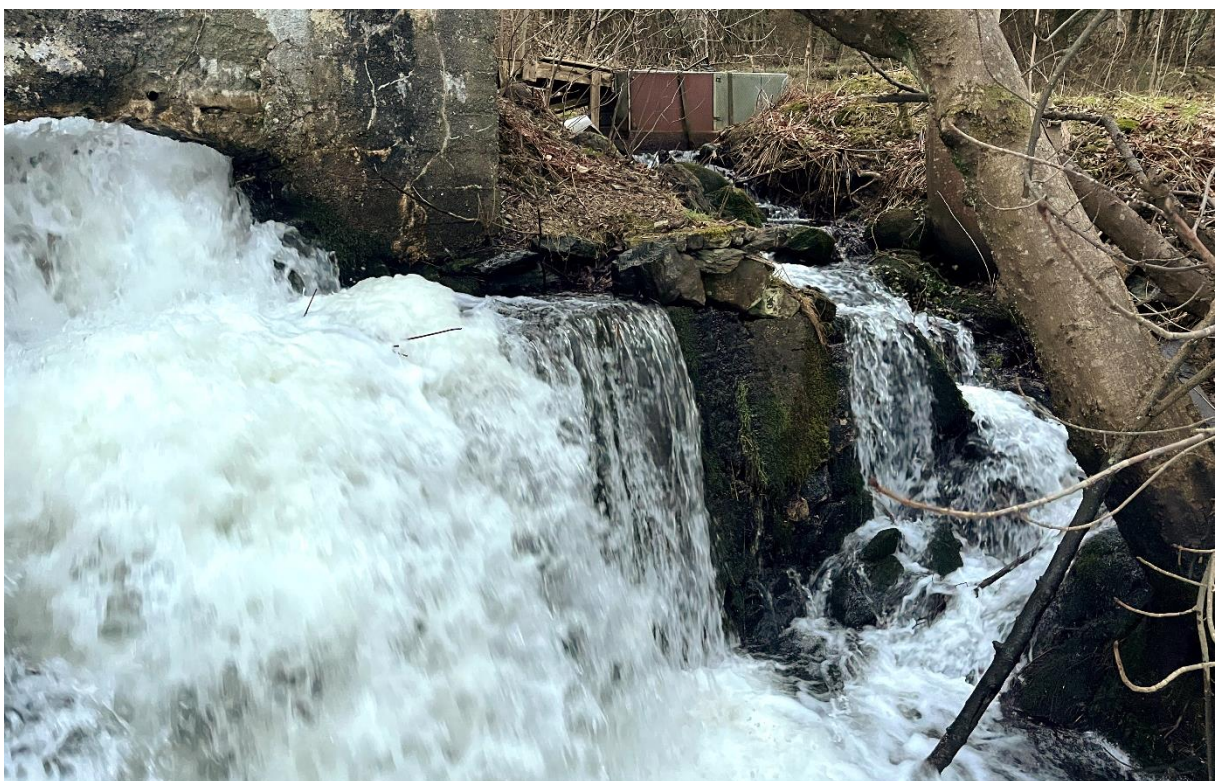
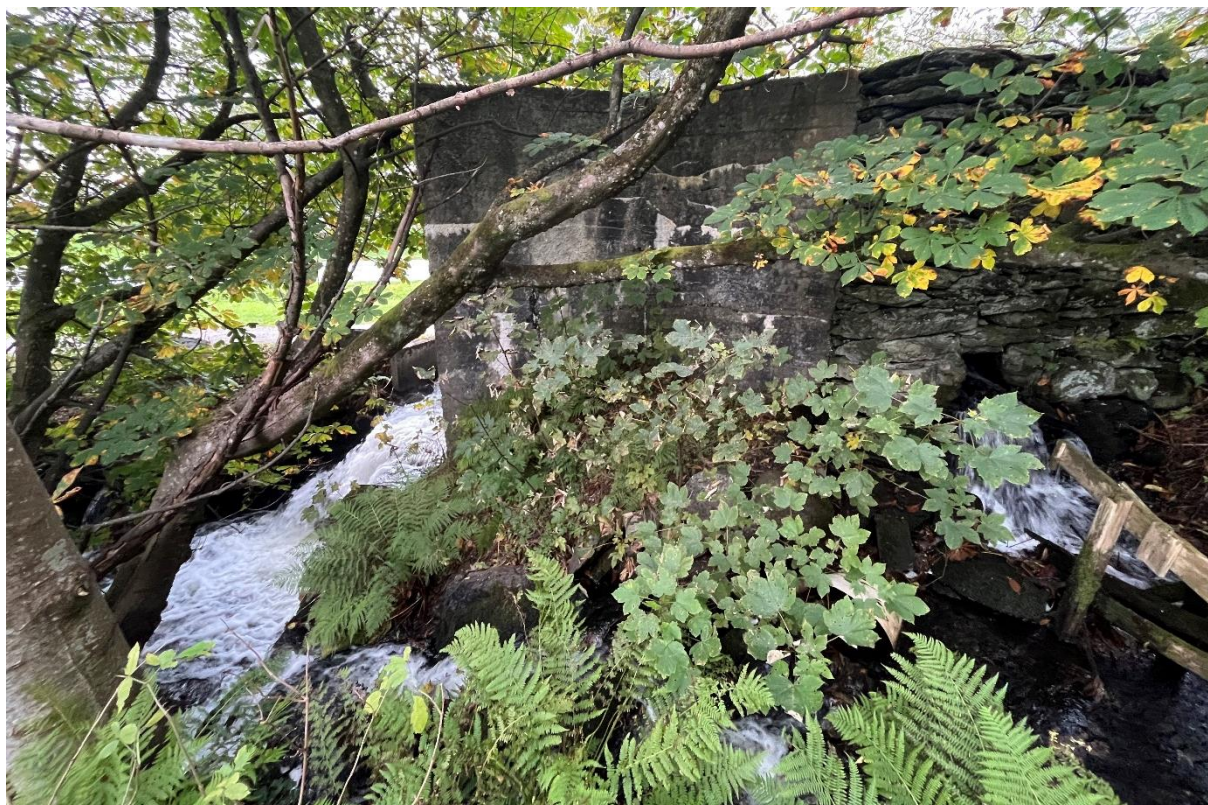
Figur 24. "Stryk" på østsiden av demningen som går opp til ålekjerr.

Figur 25. "Stryk" på østsiden av demningen som går opp til ålekjerr.

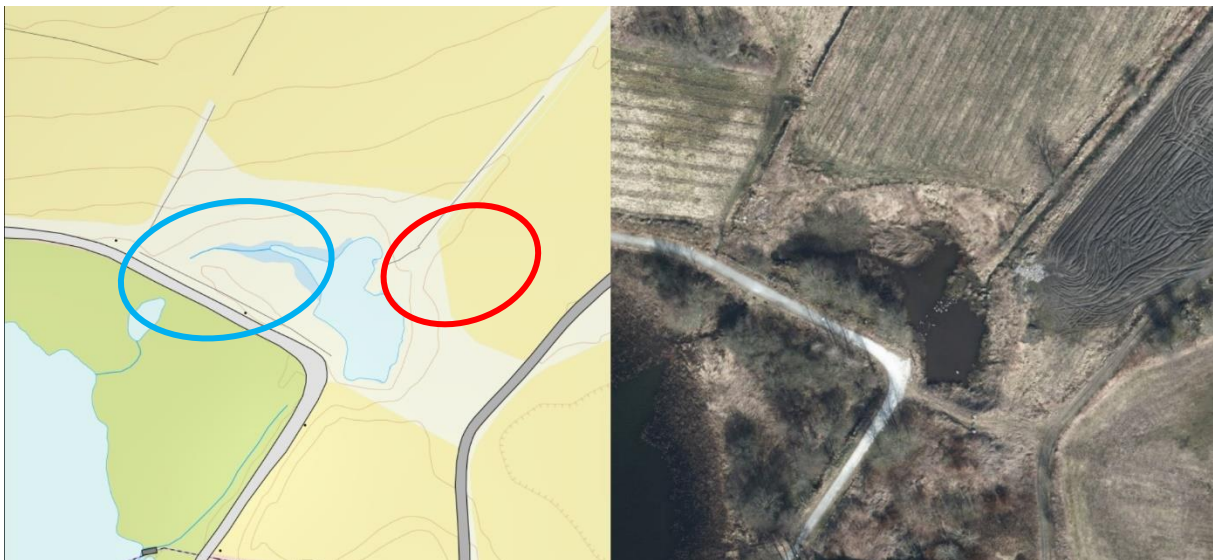
Figur 31. Oversikt over bekk fra Leikvoll. Rød ring viser forslag til areal til å heve rensedammen i terrenget. Blå ring viser bekkens utløp i Hålandsvatnet. Kartutsnitt hentet fra <https://norgeskart.no/>.

Ved å sette av noe mer jordbruksareal til rensedammen så kan den flyttes 1,5 meter høyere opp i terrenget (**Figur 31**). Dette vil kunne forlenge utløpsbekken med ca. 25 m og gi den mere fall. Etablerer man så et naturlig bekkeløp i utløpsdelen og planter kantvegetasjon vil det kunne gi potensiale for gyting. Det anbefales at rensedammen får en skjøtelsesplan for å ta ut mest mulig næringsstoff før det renner videre ut i bekken.

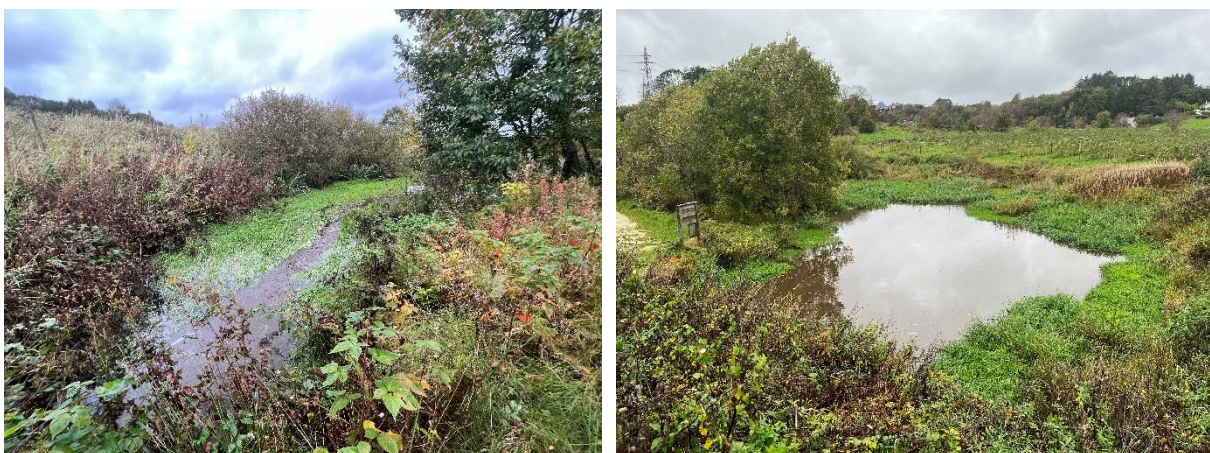
Figur 32. Rensedam (høyre) ved bekk fra Leikvoll med utløp ned mot tursti (venstre).

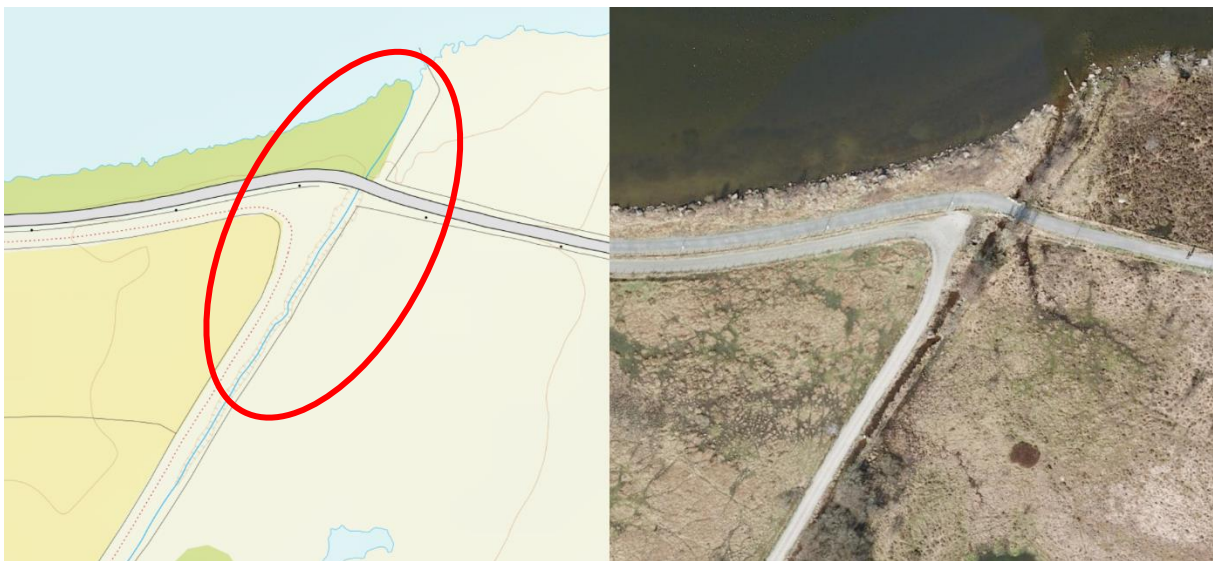
Figur 33. Oversikt over bekk fra Leikvoll. Rød ring viser forslag til tiltaksområde. Kartutsnitt hentet fra <https://norgeskart.no/> og <https://norgebilder.no/>.

Ved å renske opp i og fjerne muddret i bekken og siden legge ut nytt substrat med gytegrus vil det kunne gi potensiale for gyting i bekken. Det antas at det vil være samme behov for tiltak oppstrøms betongrøret. Det kan med fordel også lages en kulp for å heve vannspeilet ved utløpet fra betongrøret, i dag er betongrøret hevet over bekken (**Figur 34**). Videre anbefales det at det innføres tiltak ved hestegården som ligger oppstrøms bekken for å unngå at den slammes til på ny etter gjennomførte tiltak.

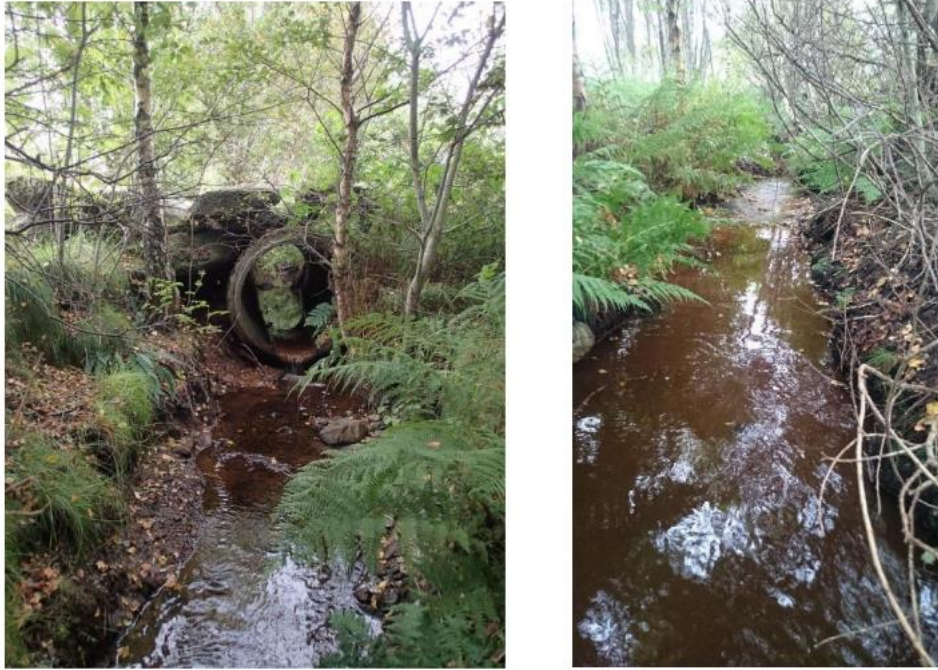
Figur 34. Betongrør under tursti (venstre), utløp til Hålandsvatnet (høyre). Figur hentet fra Molversmyr, Stabell, & Mjelde (2018) figur 7.
