Utfyllingsarbeider til lekterkai ved Kuneset, Hundvåg Nord [E03] - Søknad om endring av tillatelse

NOTAT 1

OPPDRAAG	Ryfast miljøovervåking	DOKUMENTKODE	217117-RIGm-NOT-001_rev00
EMNE	Kuneset - Resultater fra miljøovervåking	TILGJENGELIGHET	Åpen
OPPDRAAGSGIVER	Statens Vegvesen, Region Vest	OPPDRAAGSLEDER	Ragnhild Bjørnå
KONTAKTPERSON	Mette Alsvik	SAKSBEH	Aina Natterøy
KOPI		ANSVARLIG ENHET	2113 Stavanger Miljøgeologi

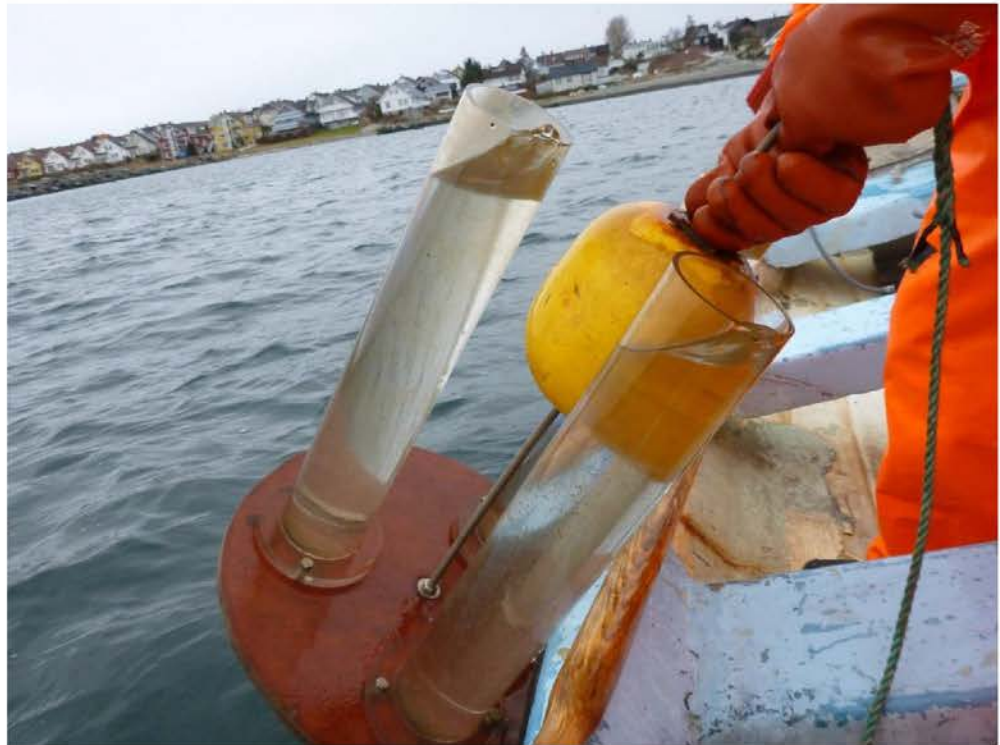
Figur 2
20.02.2014

Dato	Antall dager siden forrige sjekk	Feltbeskrivelse av sedimentfellen
20.02.2014	27	Referansenivå. Ikke partikler i fellen. Ikke tilgroing av fellen.
10.03.2014	18	Utfylling pågått i ca. 2 uker. Ca. 2 mm sediment i fellen, noe som tilsvarer mindre enn kravet på 0,3 mm/døgn. Noe tilgroing på fellen. Tørrstoffet ble funnet å veie tilsammen 11 g (målt i geoteknisk laboratorium).
18.03.2014	8	Når fellen holdes på skrå er det noe ansamling av sediment i hjørnet av fellen. Ikke målbart, dekker ikke hele bunnen. Tilgroing på fellen.
25.03.2014	7	Når fellen holdes på skrå er det noe ansamling av sediment i hjørnet av fellen. Ikke målbart, dekker ikke hele bunnen. Tilgroing på fellen.
03.04.2014	9	Ikke partikler fra utfyllingen i fellen, men rester etter begroing har sedimentert i fellen. Begroing både på innsiden og utsiden av fellen.
