Statens vegvesen

REGULERINGSPLAN FOR E39 ROGFAST

DETALJREGULERING FOR VEG I DAGEN, PLAN
11442012002 (R601, R602 OG R603)

Oppdragsnr.: 5144240 Dokumentnr.: NO-029-YM Versjon: D05
2015-12-10

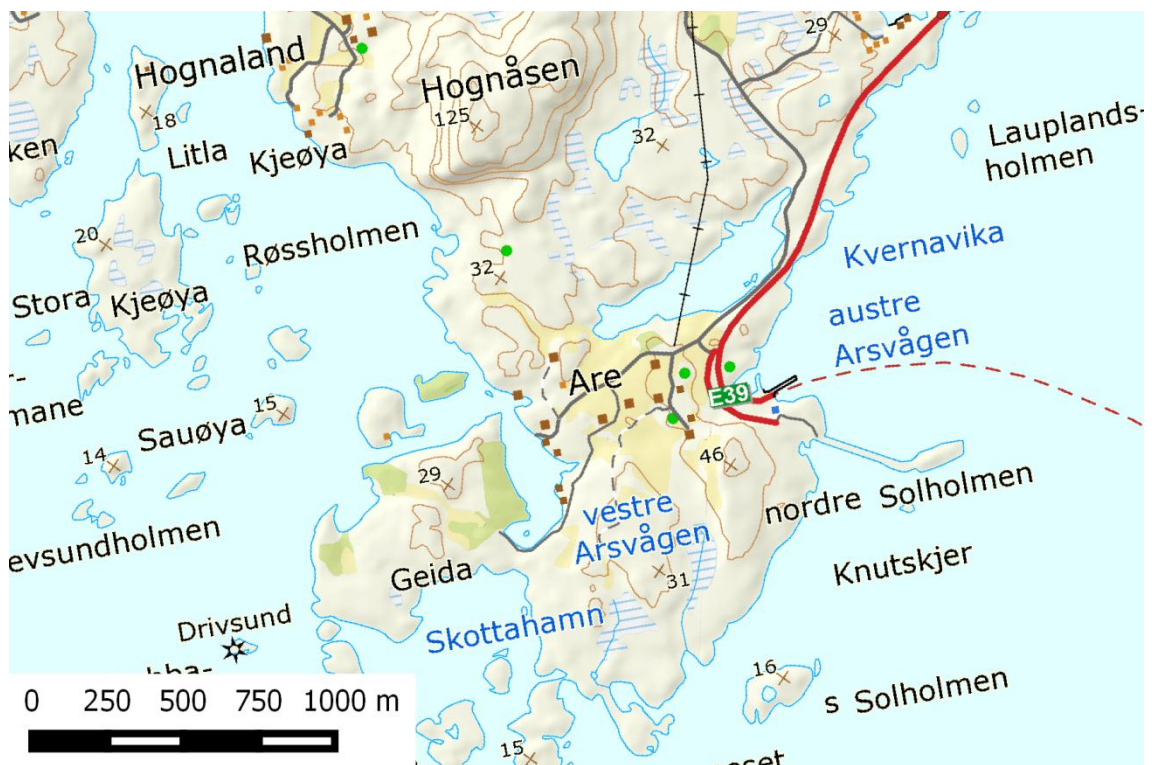
Figur 1: Området ved Arsvågen på Vestre Bokn.

I Arsvågen sør på Vestre Bokn er det allerede en molo mellom Vestre Bokn og nordre Solholmen på utsiden. Det forventes derfor ingen påvirkning av betydning og det er ikke målt strøm i dette området.

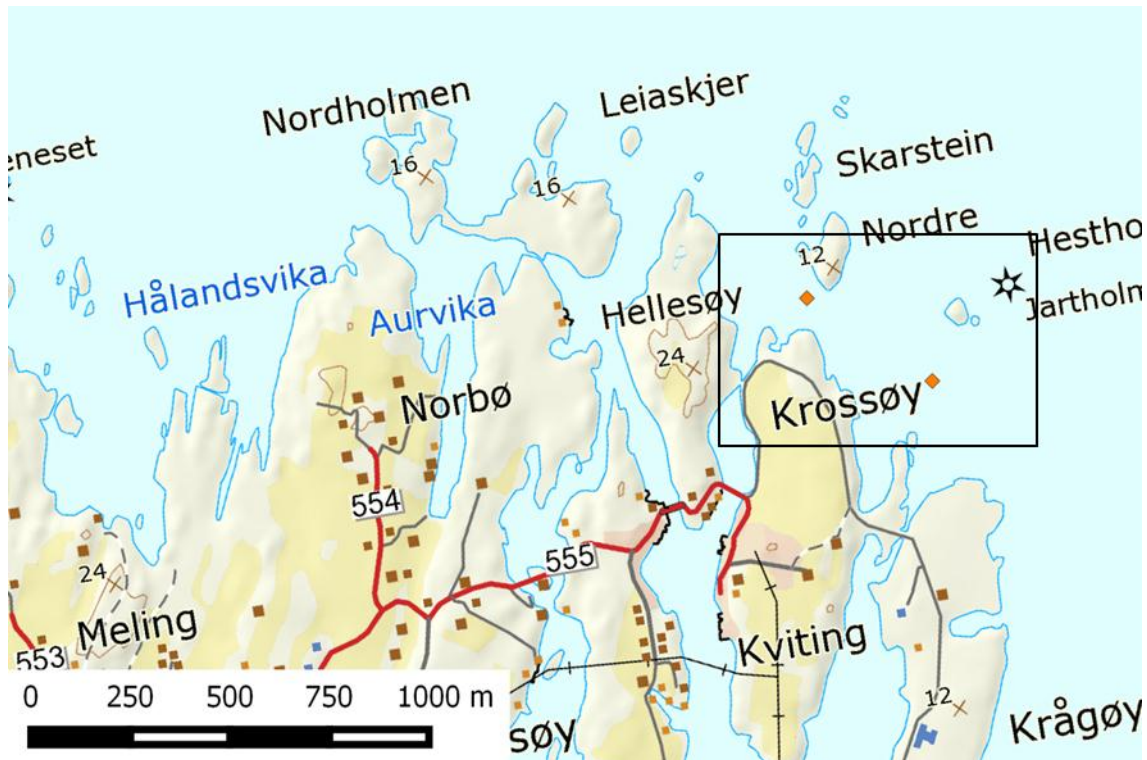
Figur 2: Område for strømmåling nord på Kvitsøy. Innrammet område er forstørret i Figur 4.

På nordsiden av Kvitsøy er det flere alternativer for utfyllingsløsninger. Disse innebærer utfyllinger mellom nordsiden av Krogøy og Jartholmen og mellom nordsiden av Krossøy og Nordre Hestholmen (Figur 2). To av utfyllingsalternativene fra mulighetsstudien for området er vist i Figur 3.

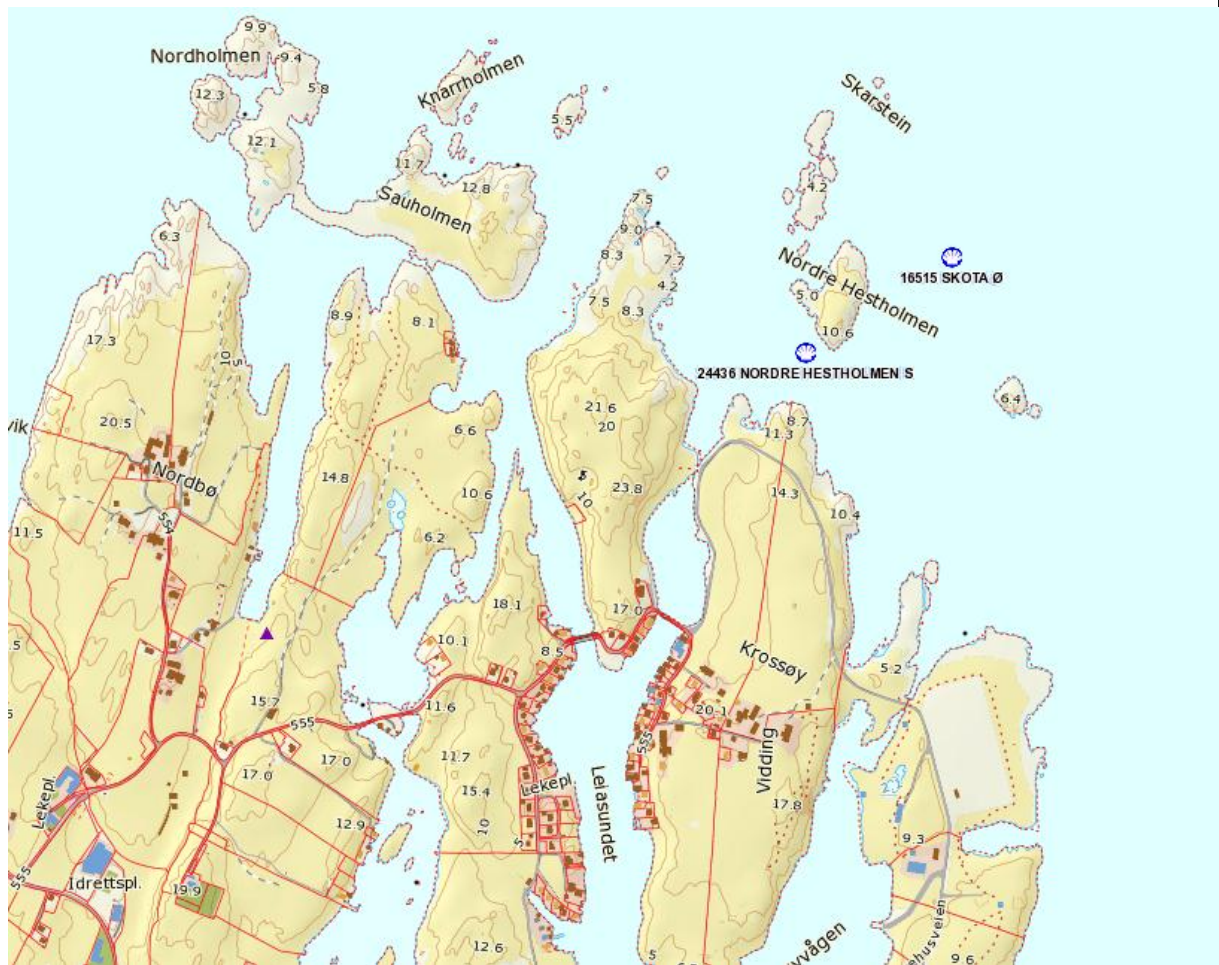
Figur 1: Kart fra Vannmiljø som viser miljøpåvirkninger ved Kvitsøy. Plassering av kommunalt deponi, «Lokalitet NORDBØ FYLLPLASS» (lilla trekant) og skjell-lokaliteter er markert i kartet.

Det ligger et kommunalt deponi ved Nordbøveien, som er registrert i Grunnforurensningsdatabasen. Påvirkningen av lokaliteten er oppgitt å være «akseptabel med dagens areal og resipientbruk». Lokaliteten er vist på kart i Figur 1 nedenfor, men deponiets faktiske lokalisering er oppgitt av lokalkjente å ligge sør for kirken.

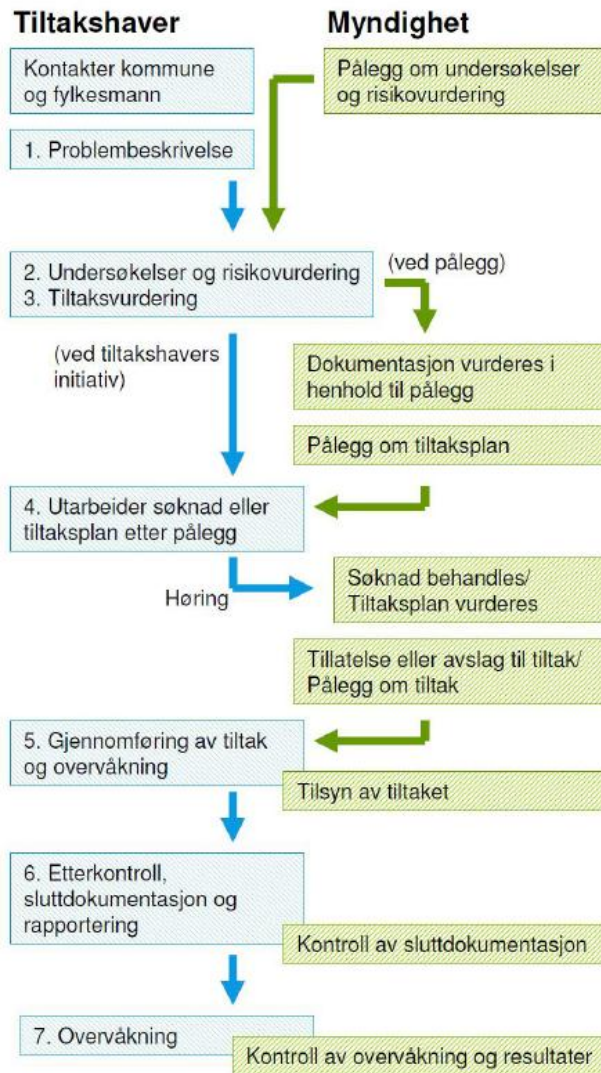
Figur 9: Utdrag fra TA-2960/2012, saksgang ved tiltak i sedimenter.

Tiltak i forurensede sedimenter er styrt av veiledningen TA-2960/2012: Veileder for håndtering av sedimenter. Denne undersøkelsen skal vurdere om det er behov for tiltak knyttet til eventuelt forurenset sediment som følge av utfylling. Rapporten omhandler punkt 2 i Figur 9 nedenfor og skal resultere i en tiltaksvurdering (punkt 3). Dette gjelder følgende forhold:

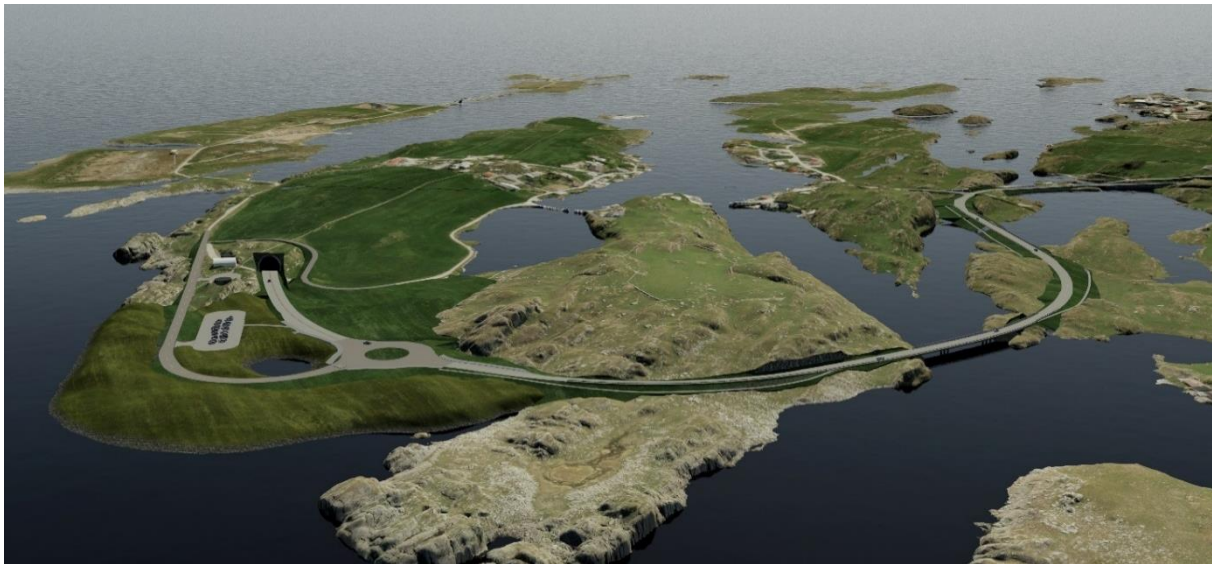
Figur 2 Modell som viser planlagt utforming i en tidligere fase, sett fra nord (Illustrasjon: Statens vegvesen / Cowi AS).

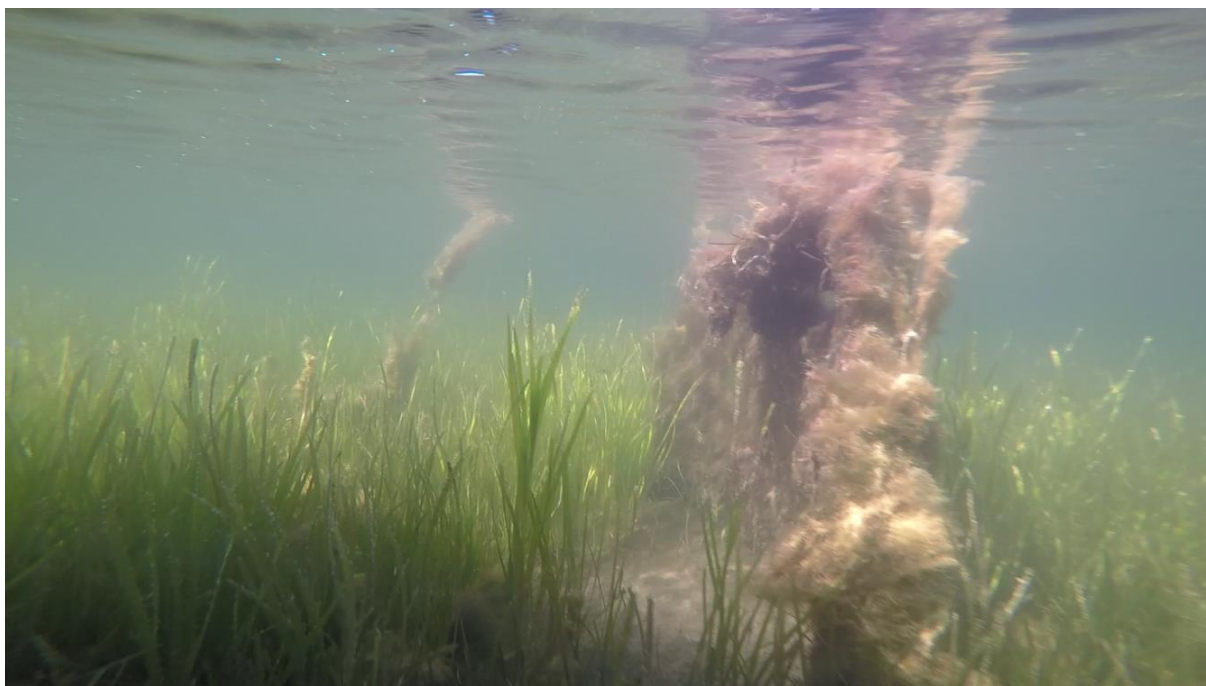
Norconsult undersøkte engen tidlig på sommeren, og ålegraset var på denne tiden lite begrodd. Området i Kyrkjesundet er relativt grunt og sjøbunnen består i hovedsak av mudder og sand iblandet skjellsand. I tillegg til ålegras ble det observert en god del trådformede alger samt martaum. Slike områder skaper generelt godt næringsgrunnlag for en rekke marine smådyr, noe som igjen gjør det attraktivt som matfat for større dyr. Området fremstår ellers som godt egnet rasteområde for fugl fordi det ligger relativt beskyttet (vi så beitende svaner i området).

Figur 7 Ålegraseng i Kyrkjesundet.

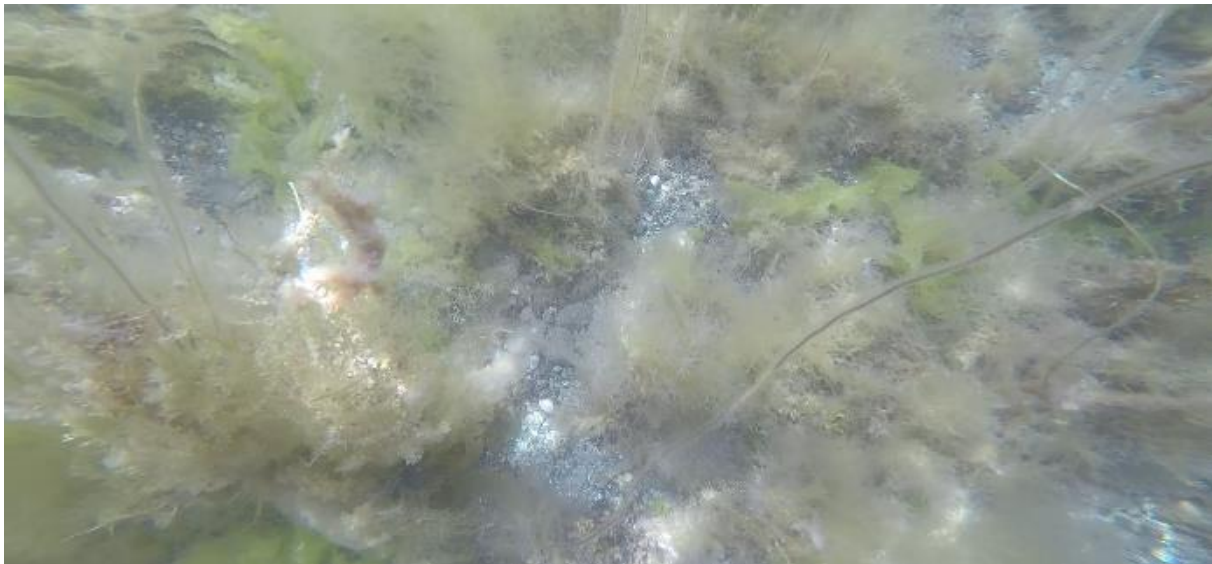
Figur 8 Martaum og opportunistiske alger på sandbunn

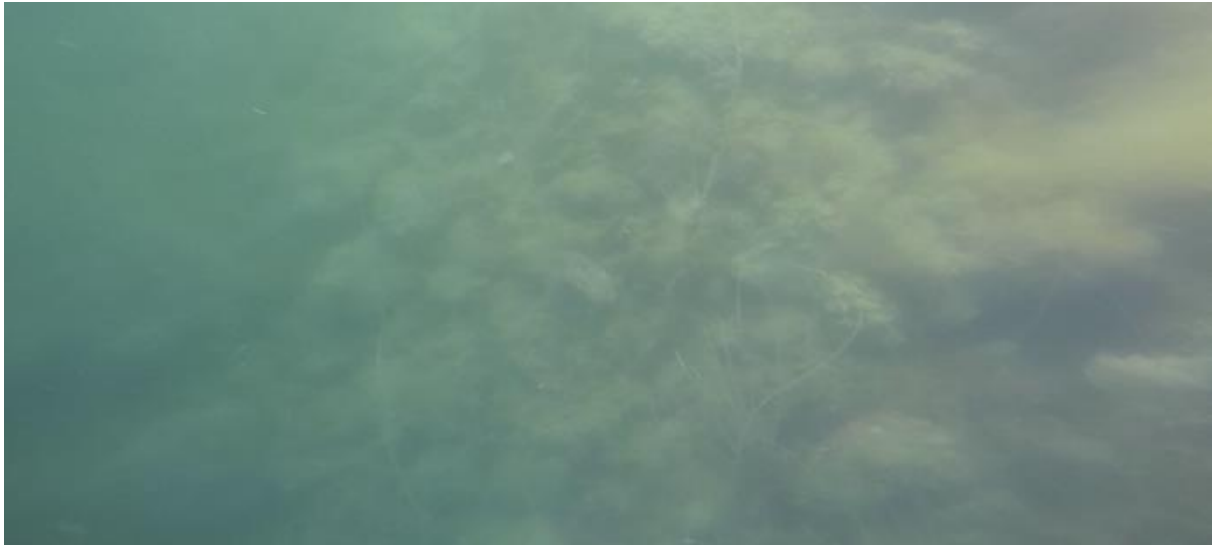
Figur 9 Dårlig sikt og sjøbunn dominert av opportunistiske alger

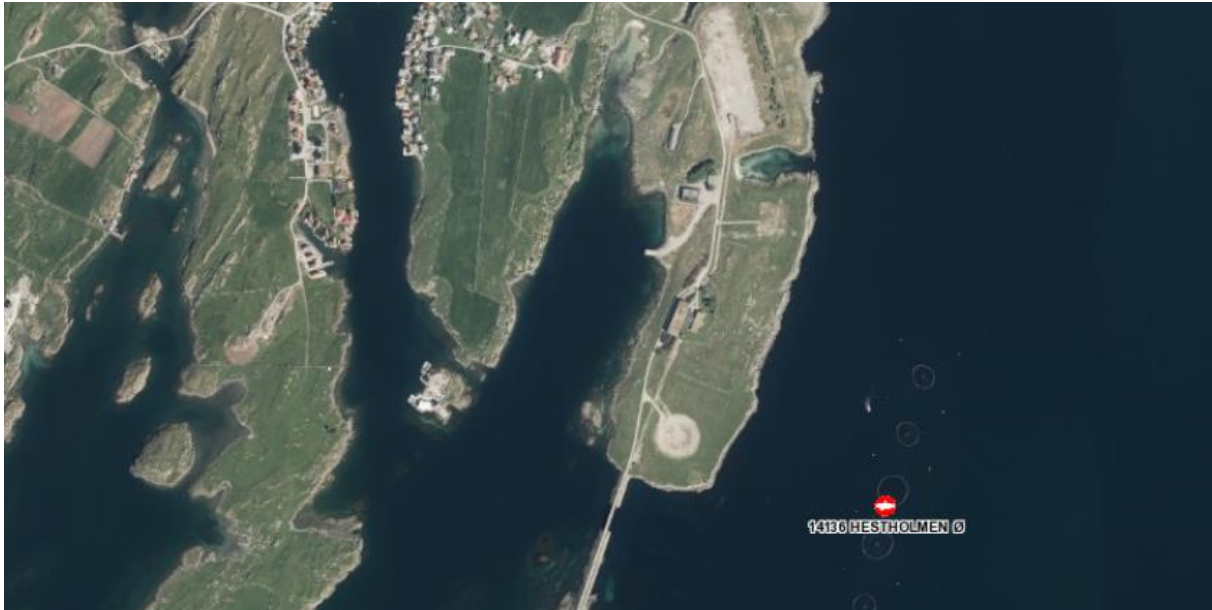
Figur 14 Område med tillatelse til oppdrett av regnbueørret, laks og ørret.

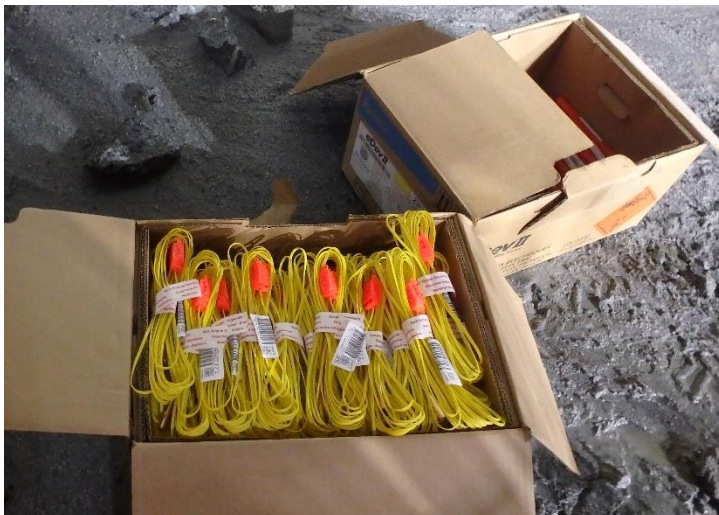
Figur 2: Elektroniske tennere – rød koblingsboks, gul skyteledning (metalltråd kledd med plast) og hvit «tag» med Id-nr på hver enkelt tenner.

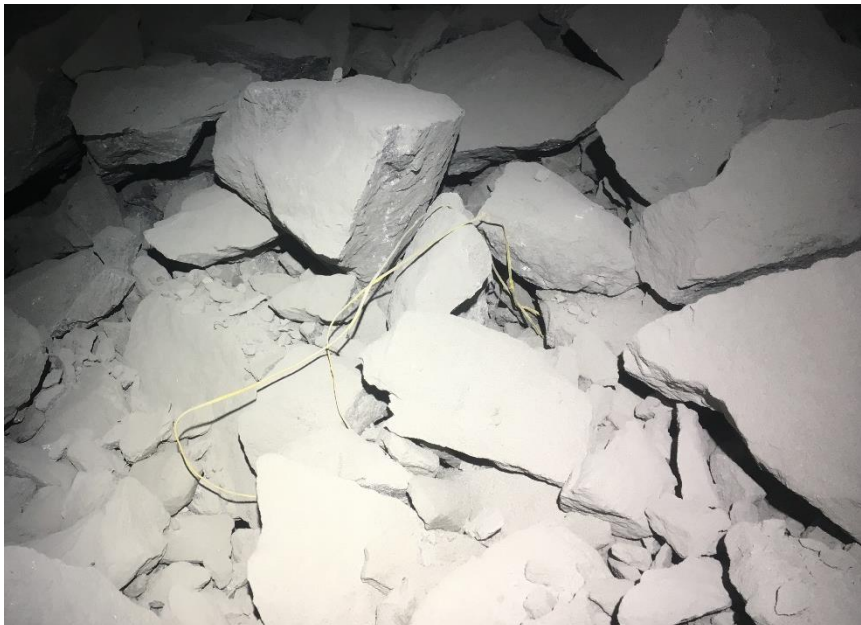
Figur 5: Skyteledning i røysa, testsalve 2

I de fleste lassene ble det registrert rester av skyteledninger i massene. Stort sett ble det registrert lengre biter av ledningen og enkelte ganger ble det observert at koblingsboksen og tag'n fremdeles hang fast (Figur 10).

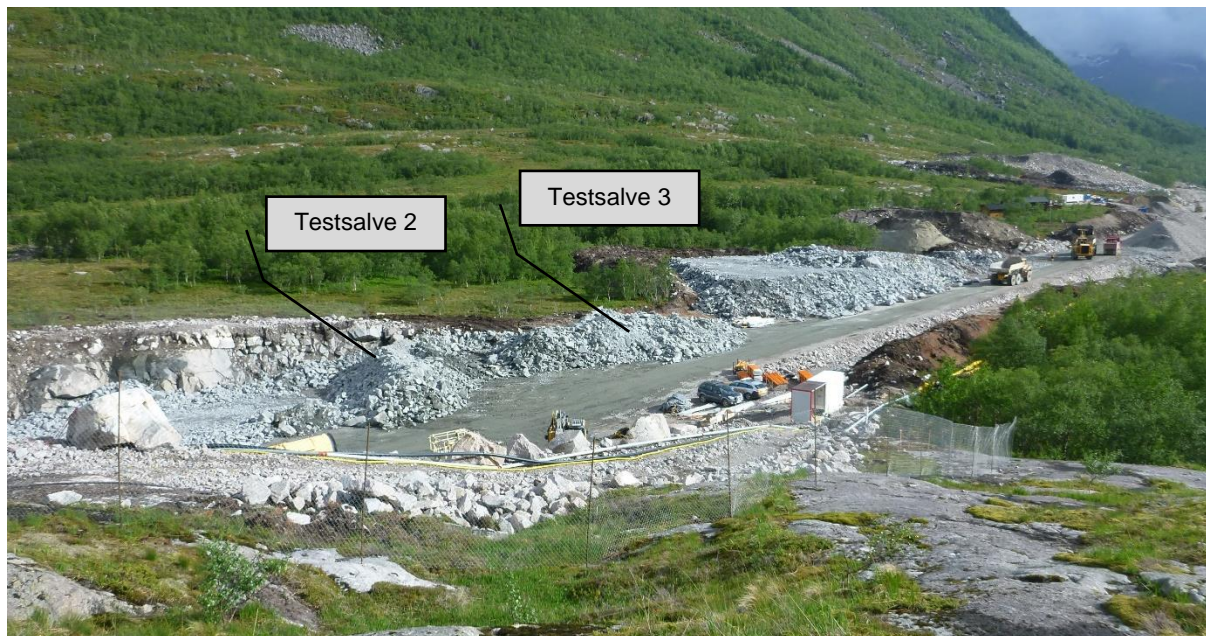
Figur 6: Riggområdet utenfor tunnel for mellomlagring av masser fra de ulike testsalvene. Her vises masser fra testsalve 2 og 3.

På riggområdet utenfor tunnelen ble det ryddet arealer for mellomlagring av massene fra de ulike testsalvene etter hvert som de ble lastet ut fra stoff (Figur 6). Mellomlager for hver testsalve ble merket opp og holdt separat fra hverandre. Dette ble nøye overvåket og dokumentert av en representant fra testforsøket.

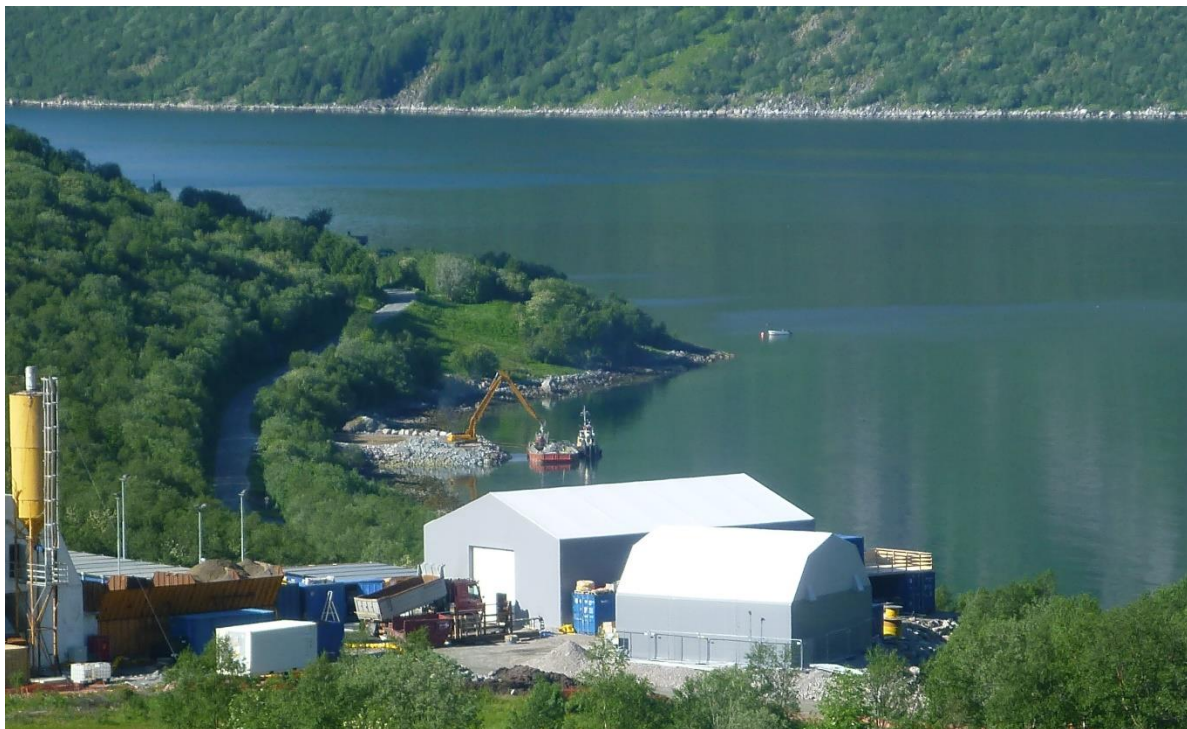
Figur 8: opplasting av tunnelmasser fra testsalve i Aldersundet

Figur 8 viser opplastingen av tunnelmassene på lekter i Aldersundet. Hver opplasting ble overvåket av representant fra testforsøket.

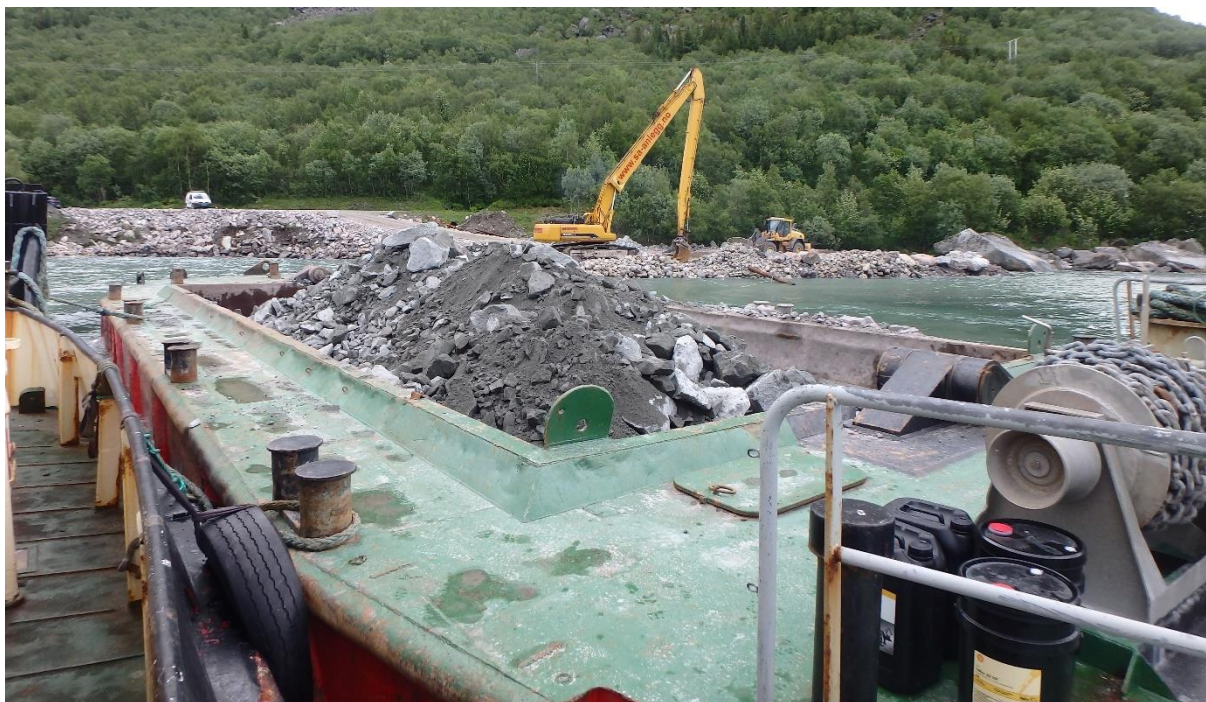
Figur 9: Opplastet lekter på vei til tippsted i sjø

Det ble lastet opp masser på lekteren fra én testsalve om gangen som ble kjørt til tippstedet for dumping (Figur 9). Hvert lass inneholdt ca. 100 am³ tunnelmasse.

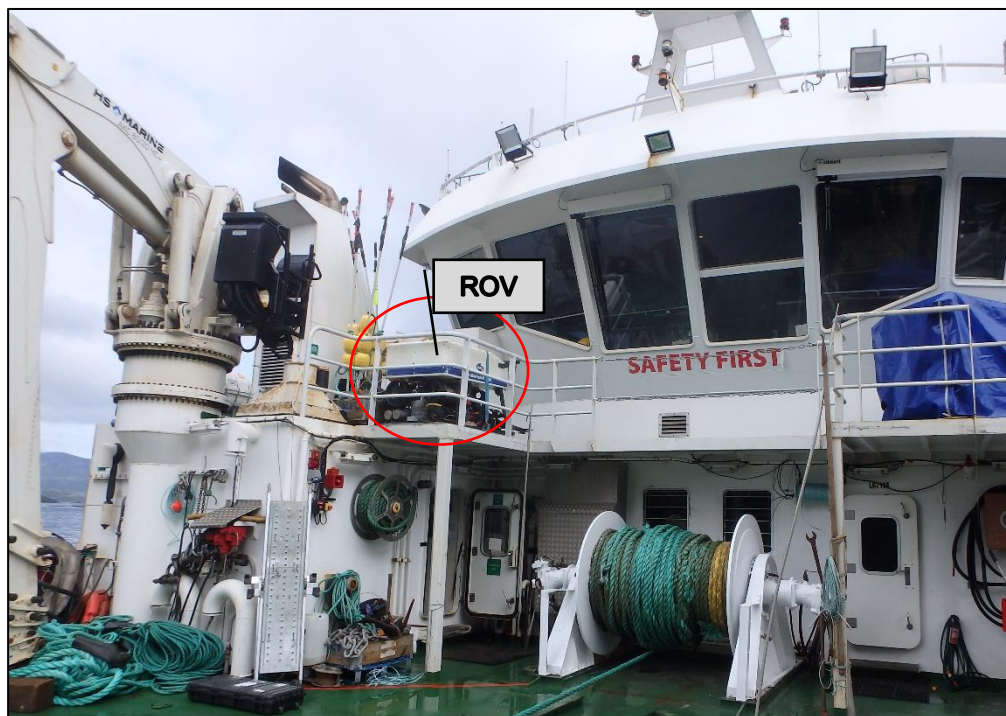
Figur 13: ROV på båten «Nautilus Ocean»

Etter første dumping ble det forsøkt å filme dumpingsområdet med ROV uten hell. For mye partikler i vannsøylen medførte alt for dårlig sikt og ROV'n var stadig borti stein på bunnen. Det ble gjort nytt forsøk etter 10 minutter og etter 30 minutter, men partiklene gjorde videre

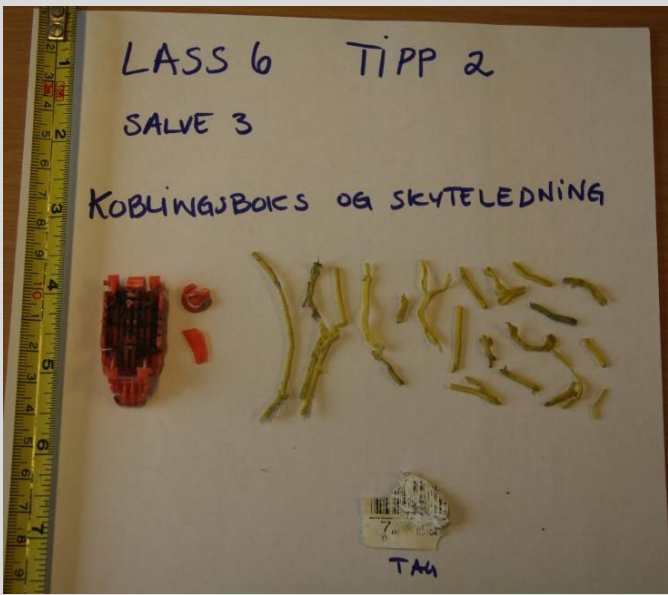
| Beskrivelse | Foto |
|--|---|
| <p>Lekterlass 6:</p> <ul style="list-style-type: none"> • 0,5 koblingsboks • biter av koblingsboks • flere biter av skyteledninger • tag | |

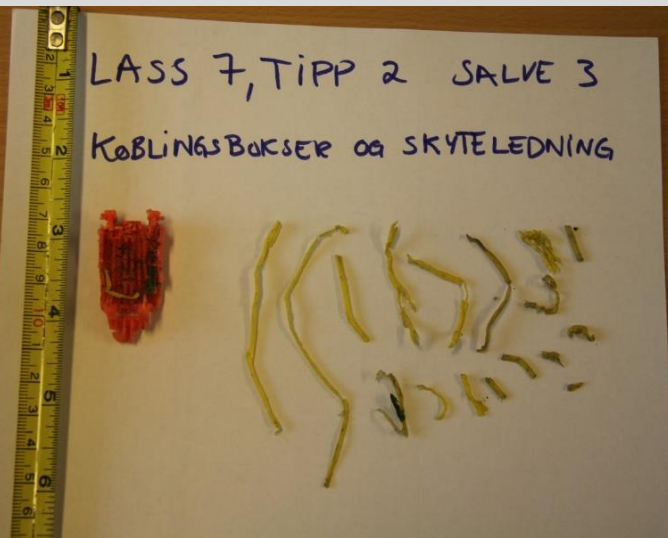
| Beskrivelse | Foto |
|--|---|
| <p>Lekterlass 7:</p> <ul style="list-style-type: none"> • 0,5 koblingsboks • flere biter av skyteledninger | |

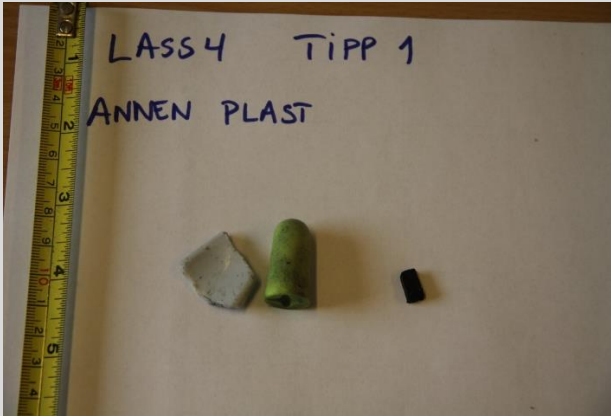
| Beskrivelse | Foto |
|--|--|
| Lekterlass 4: <ul style="list-style-type: none"> plast ukjent opprinnelse | |

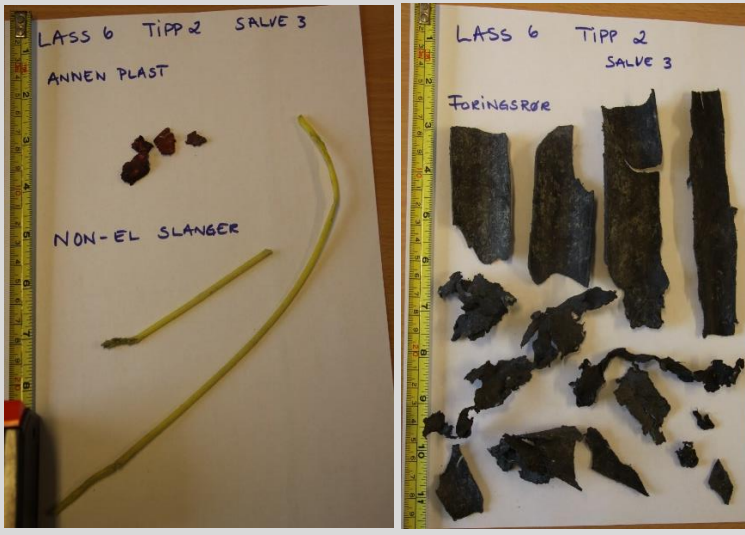
| Beskrivelse | Foto |
|--|---|
| <p>Lekterlass 6:</p> <ul style="list-style-type: none"> • mange biter foringsrør • nonel slange • plast ukjent opprinnelse | |

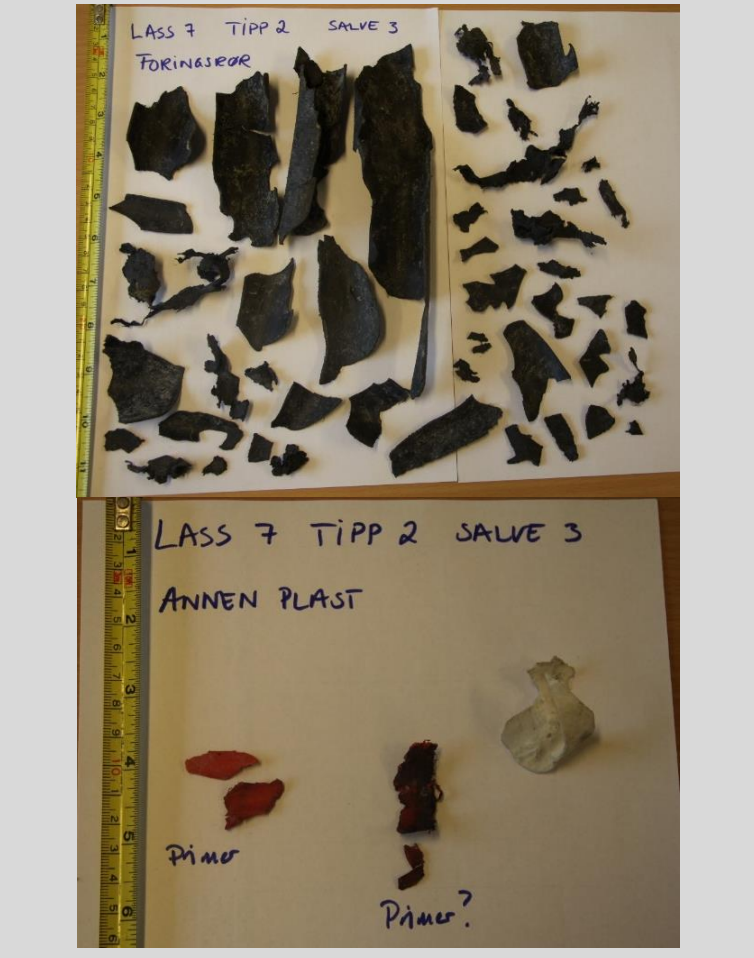
| Beskrivelse | Foto |
|--|---|
| <p>Lekterlass 7:</p> <ul style="list-style-type: none"> • mange biter foringsrør • plast ukjent opprinnelse • biter av primer | |

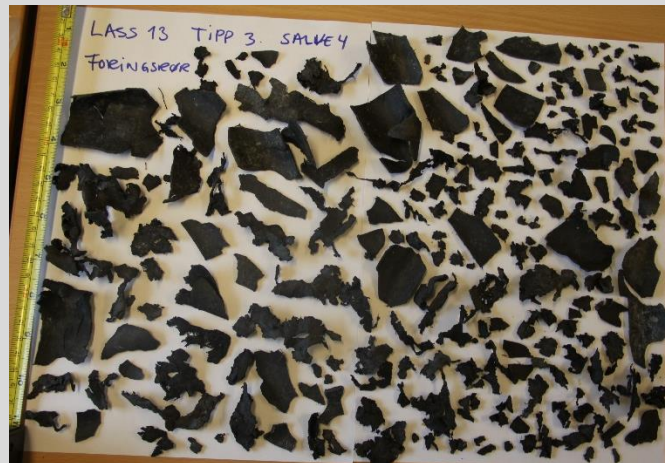
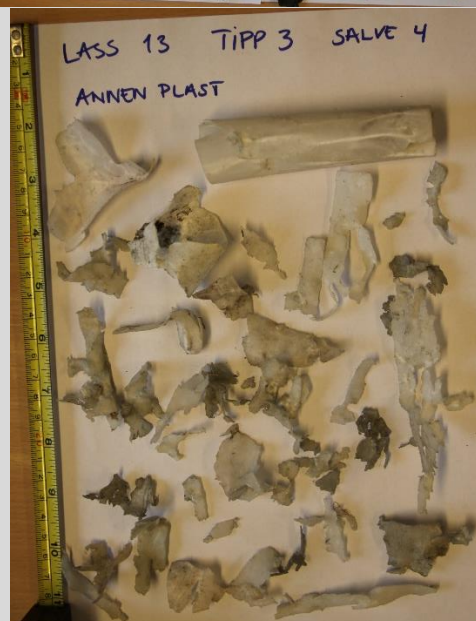
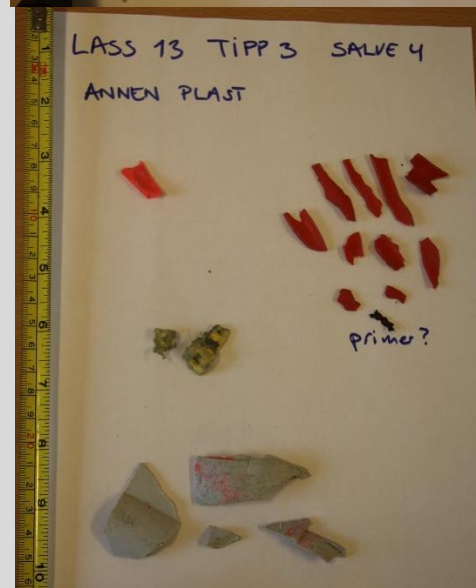
Lekterlass 13:

- mange biter av foringsrør
- mange biter av hvit plast fra rørladninger?
- plast ukjent opprinnelse
- biter av primer

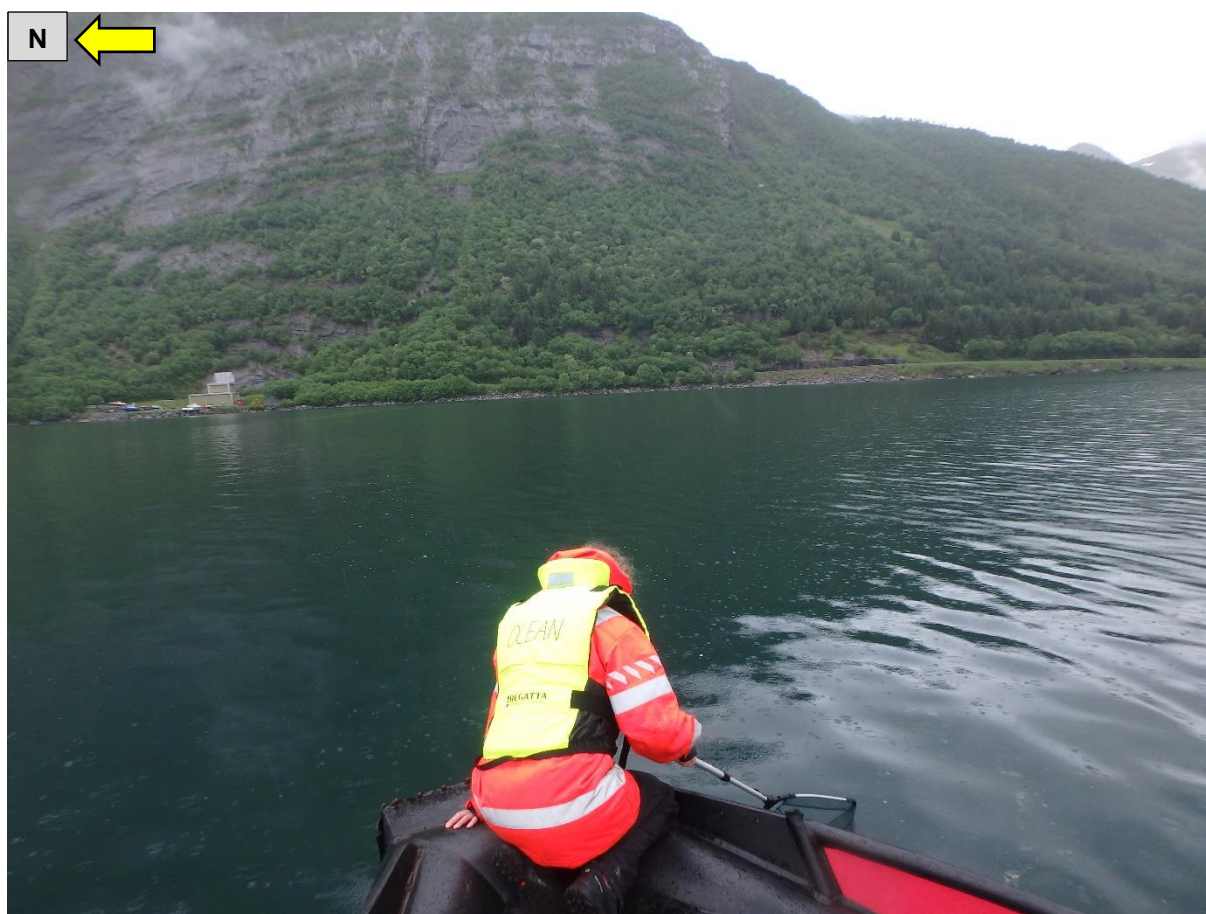
Figur 18: Søk etter plast fra lettboat – etterkontroll

Utfyllingen ble avsluttet fredag 23.06.2017 og en etterkontroll med lettboat ble gjennomført i en strekning på ca. 300 meter nord, syd og vest for utfyllingsområdene (Figur 18, Figur 19 og Figur 20), samt befarig på land langs utfyllingsområdene (Figur 21).

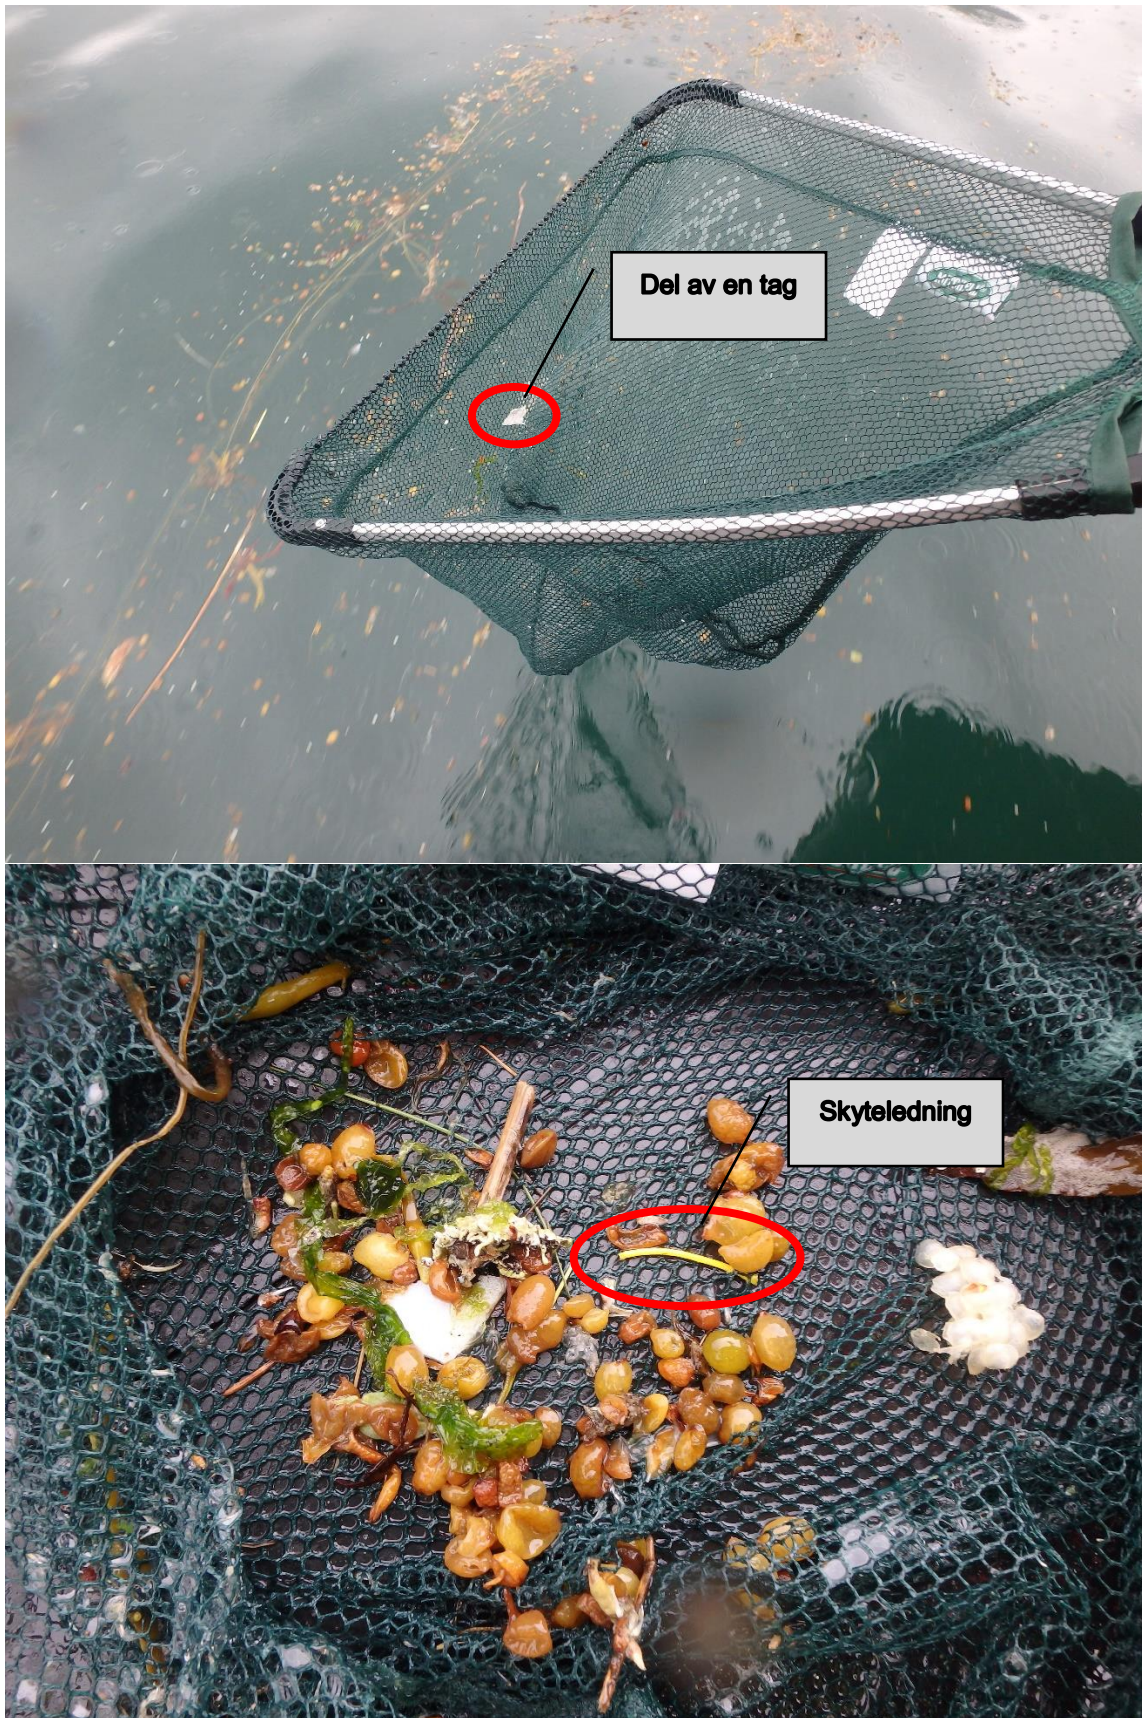
Figur 19: Små funn av plast i vannoverflaten

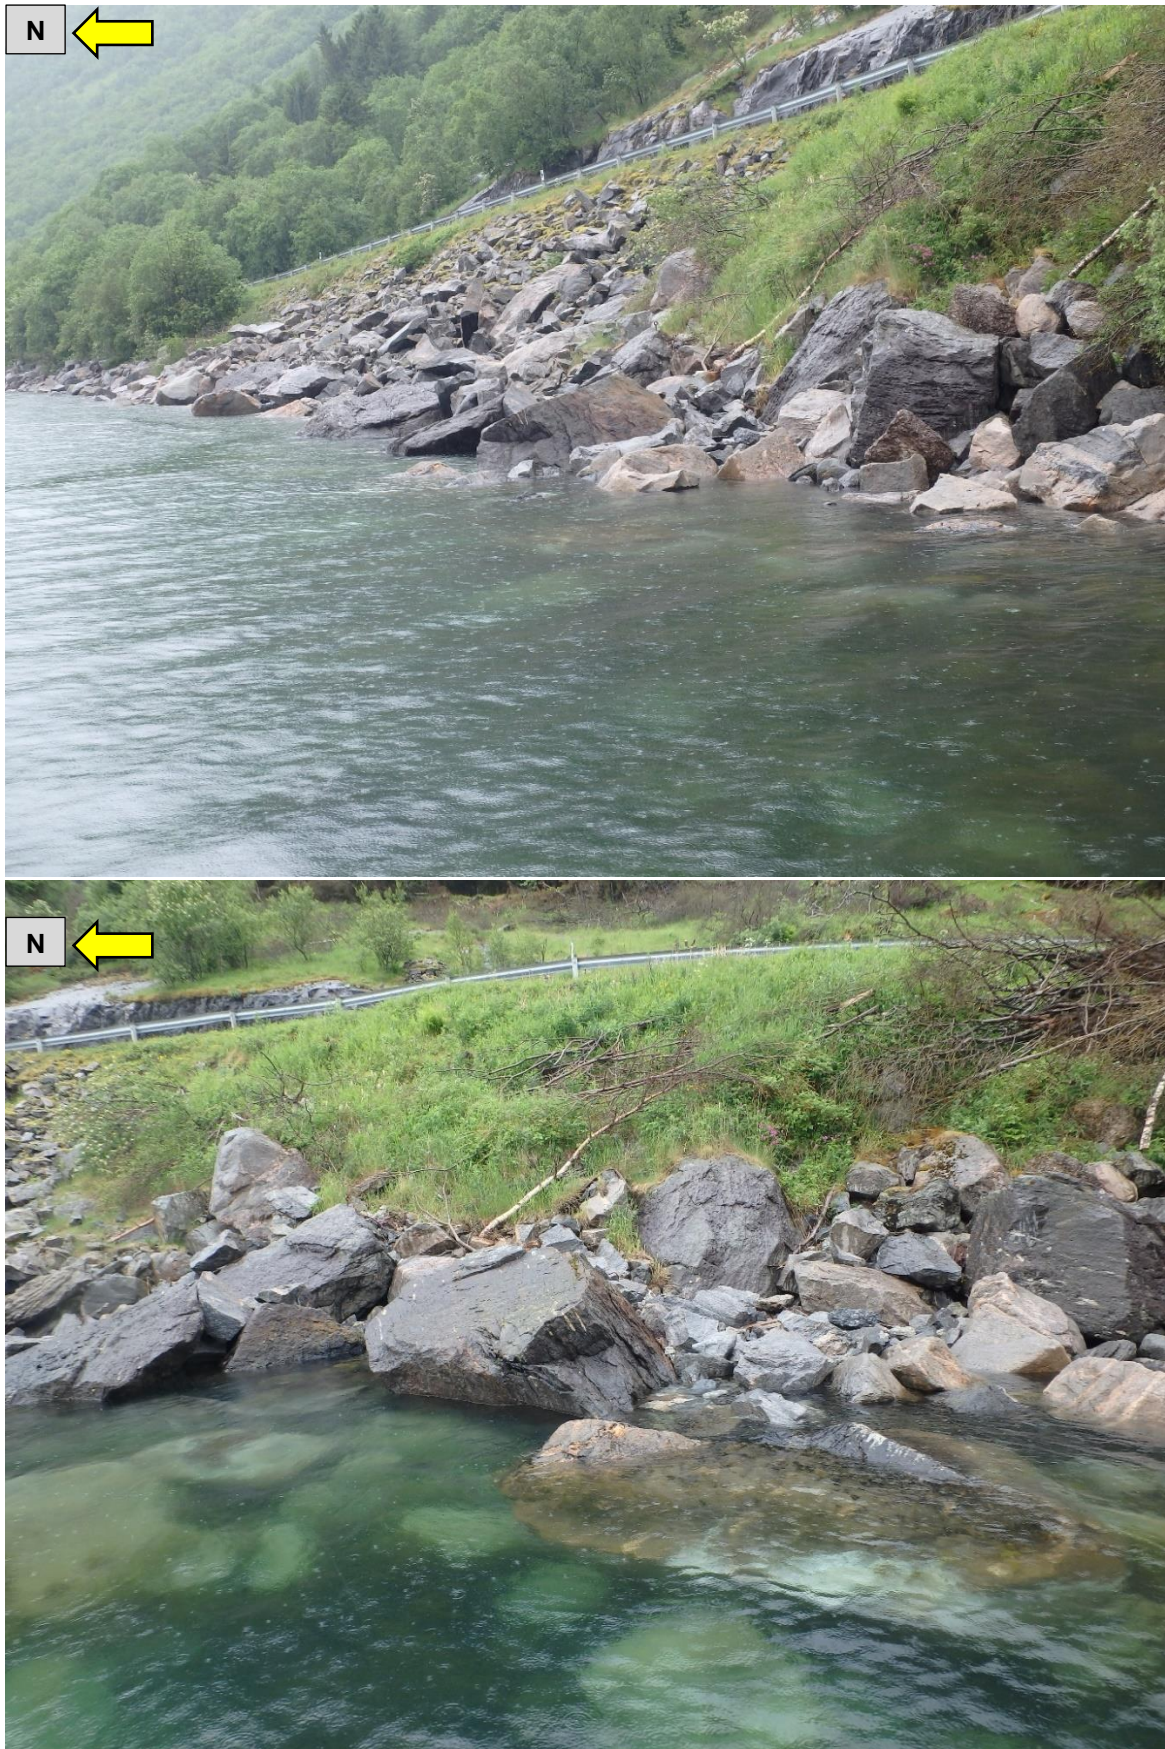
Befaringen langs land ga ingen funn av plast som vist på bilder nedenfor (Figur 20 og Figur 21).

Figur 20: Etterkontroll av flytende plast langs land

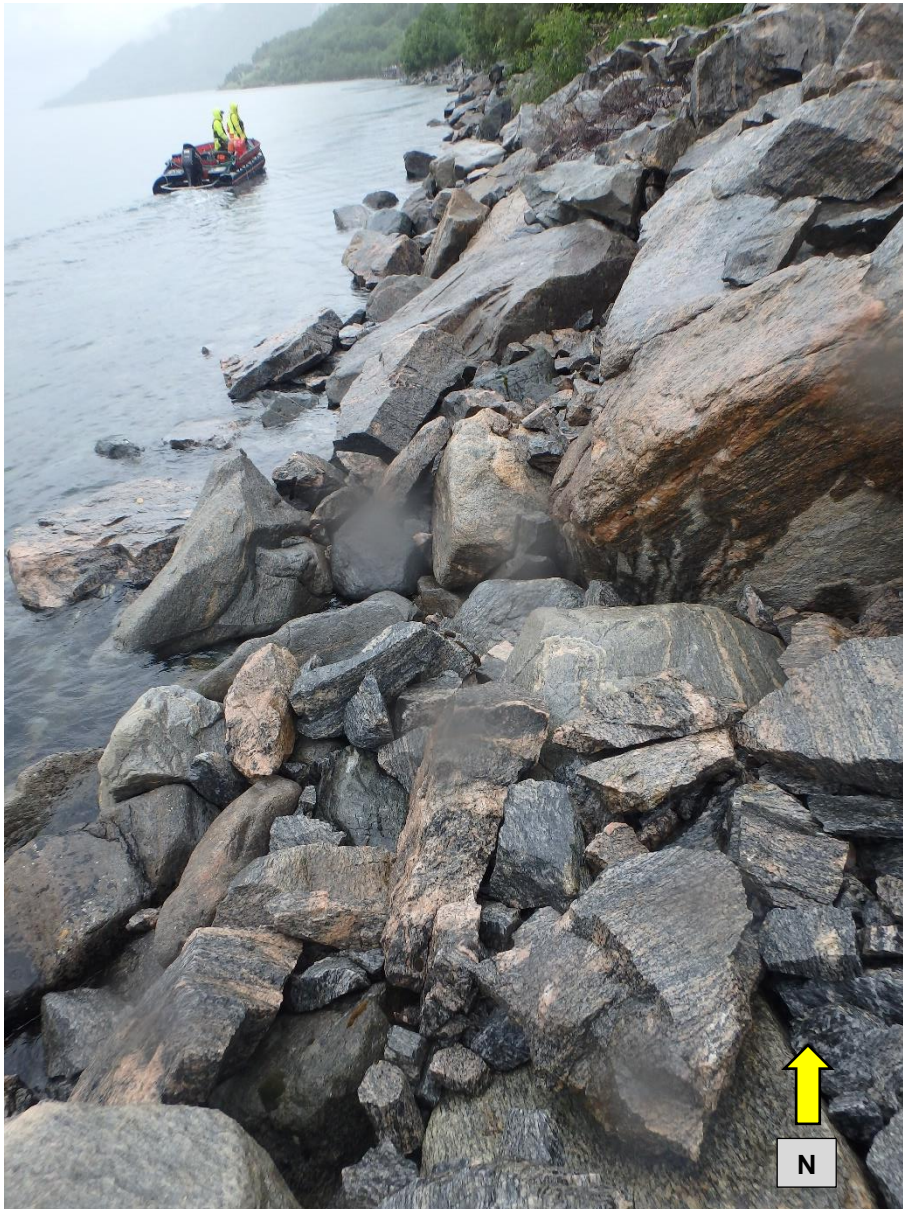
Figur 21: Etterkontroll av flytende plast på land
