Karmsund Maritime Eide AS

Miljøtekniske undersøkelser på land og sjø med risiko- og spredningsvurdering

Fagrapport

Mars 2012

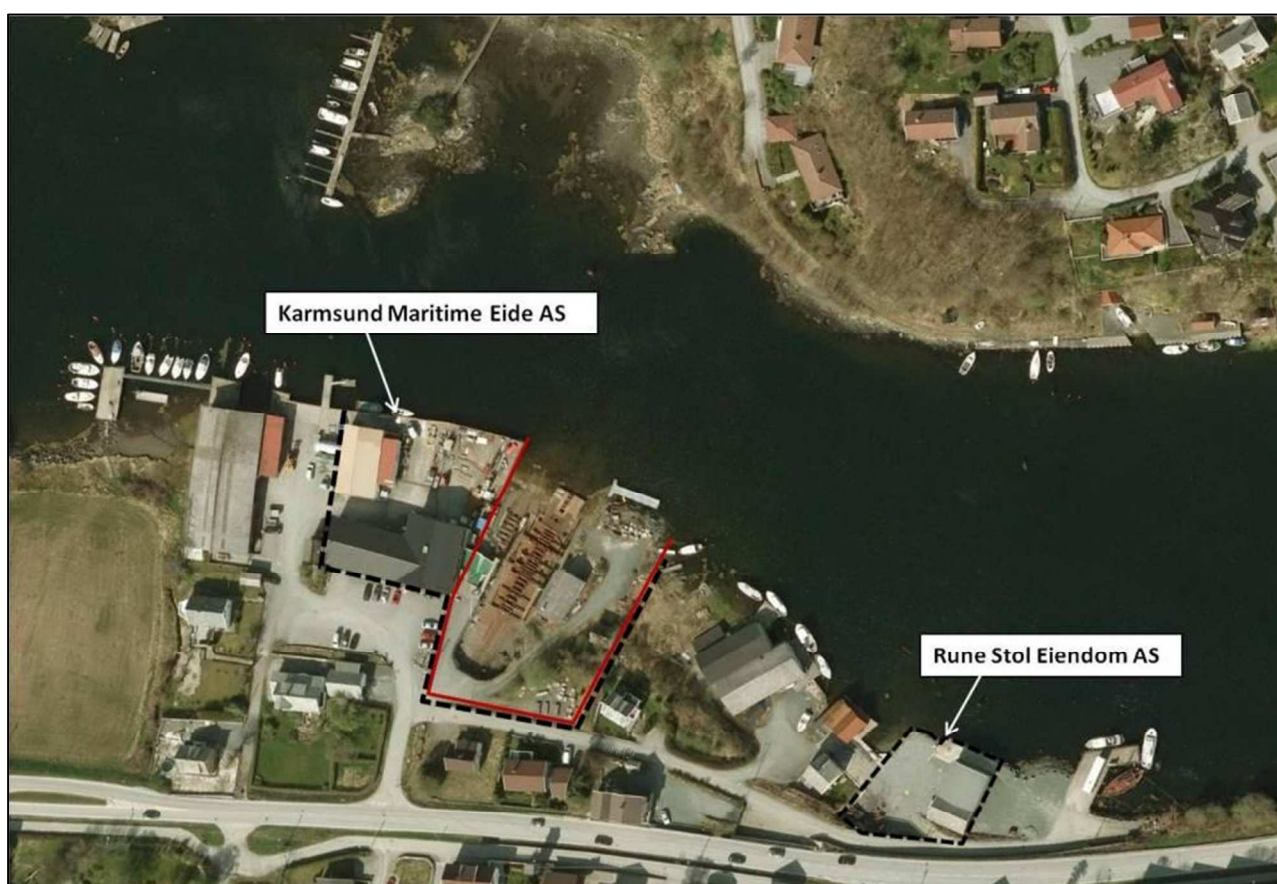
Figur 2. Ortofotobilde som viser beliggenheten av KM Eide AS eiendommen (markert med svart stiplet linje, på gnr. 68 bnr. 14) og Rune Stol Eiendom AS (gnr. 68 bnr. 23). Det undersøkte området på land med slippen er angitt med rødt omriss.

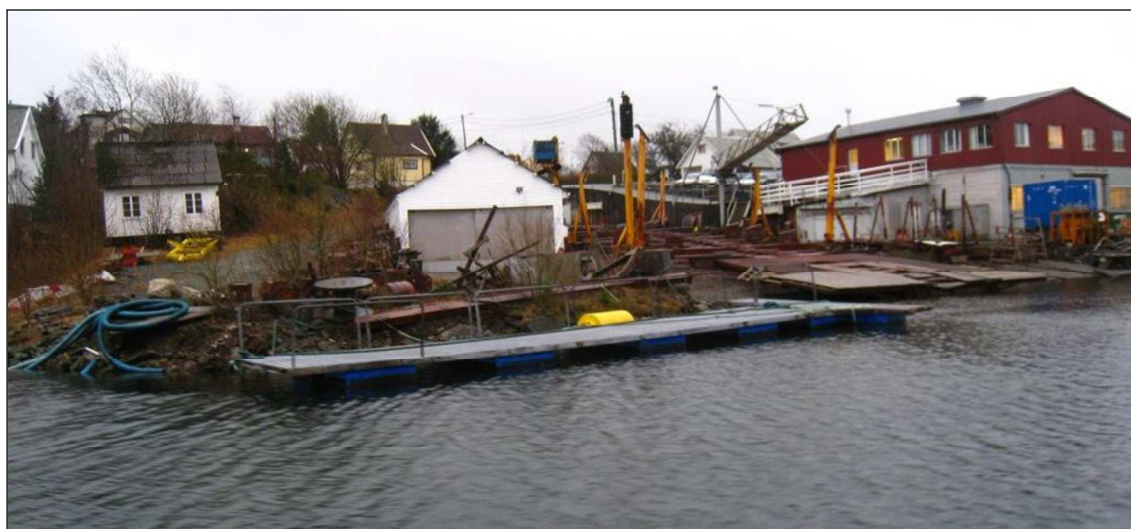
Slippen ved KM Eide AS ligger på en naturlig skråning ved vannkanten. Det er ingen oppsamlingssystem for overflatevann som dermed har direkte avrenning til sjøen (se figur 4 og 5).

Figur 5. Oversiktsbilde av slippet ved KM Eide AS og utfyllingsområde ved sjøen, sett mot sør.

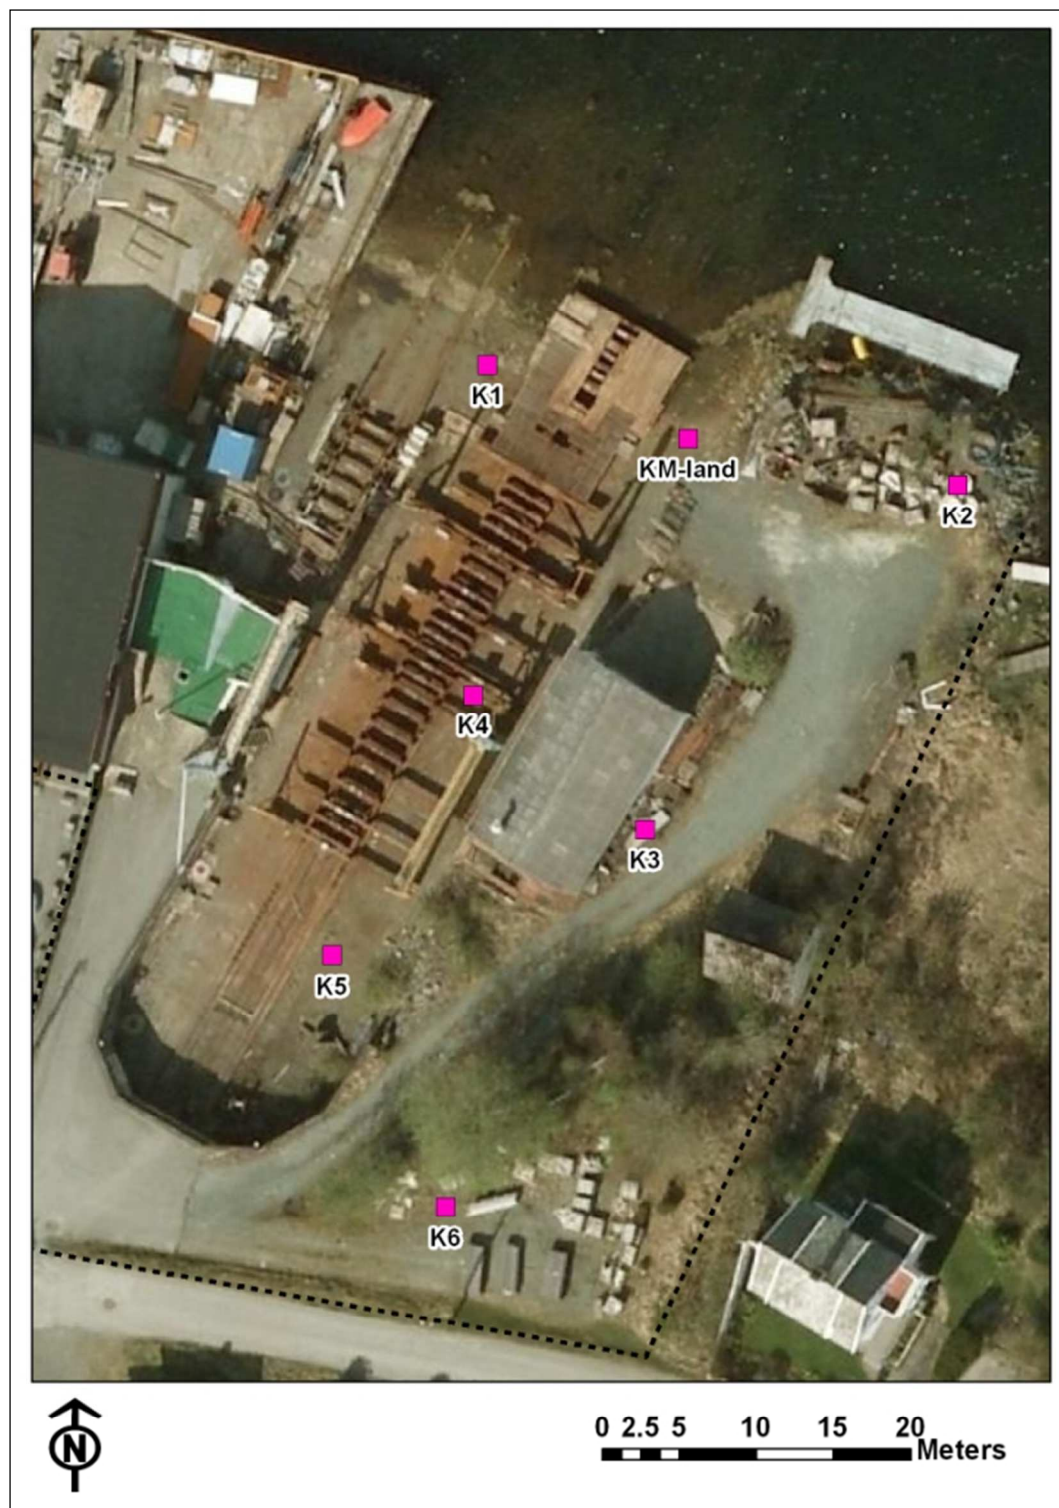
Prøvepunktene ved slippen (K1, K4 og K5) viser at det er et sandig overflatelag til ca. 5 cm dybde med rødlig farge som inneholder jernskrap og malingrester. Dette laget dekker den slakke skråningen helt til vannkanten. Spredning av miljøgifter til sjøen via overflateavrenning kan dermed lett skje (se figur 9). Utenom arealet ved K1 er det ikke noe asfaltdekket i

området. Det er fylt opp med jordmasser over en naturlig leirbunn som tidligere var overflaten ved slippen. Spesielt ved K1 bærer toppen av leirbunnen sterk preg av forurensning (lukt og oljefase). Ved K2 og K3 er det funnet noe avfall i fyllmassene. Der hvor grunnvannet (eller et hengende grunnvannsspeil) ble nådd med sjakting ble det observert oljefilm på vannet. Grunnvannet og massene i K1, K2 og K4 luktet av olje.

Figur 8. Et oversiktsbilde av slippen ved KM Eide AS og lokalisering av prøvesjakt. Den svarte stiplede linje er eiendomsgrensen.

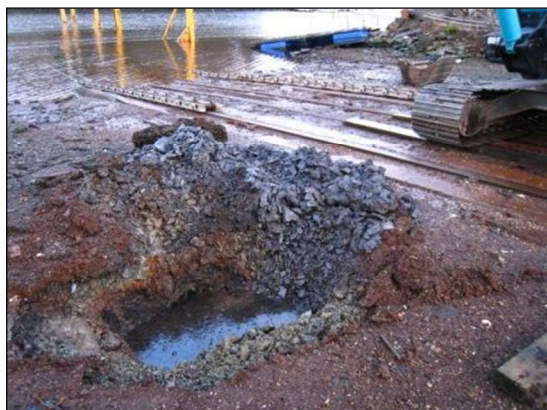
Figur 10. Sjakt K1

Som vist i tabell 5 er det i samtlige prøvetakingslokaliteter påvist et eller flere stoff som overskrider normverdiene. Prøvepunktene K3 og K6 er minst forurenset. Punktene ligger utenfor det sentrale slippområdet. De dypere jordmassene ved K5, ved toppen av slippen, er også i noe mindre grad forurenset i forhold til de andre prøvene. Overflateprøvene (0 – 5 cm) fra slippområdet viser at det rustfargete sandige laget er svært forurenset mht. flere stoff, sannsynligvis på grunn av malingsrester. Den opprinnelige leiroverflaten er særlig forurenset ved K1, der leiren var svart og luktet.

Nederst i slippområdet ved prøvepunkt K1 er det også under topplaget påvist forurensete masser som overskrider akseptkriteriet (klasse 3). Dette laget har dybde på ca. 0,5 m med flere stoff i tilstandsklasse 4 og 5. Under 0,5 m dybde er de opprinnelige massene som var der før slippaktiviteter startet (grå leire). Ved prøvepunkt K4 ligger den opprinnelige overflaten på 5 cm dybde, direkte under topplaget. I figur 25 angir området med gult omriss området der det er kartlagt forurensning i klasse 4 og 5 ned til ca. 0,5 m dybde (den opprinnelige rene overflaten). Dette utgjør et areal på ca. 220 m² og tilsvarer et volum på ca. 110 m³.

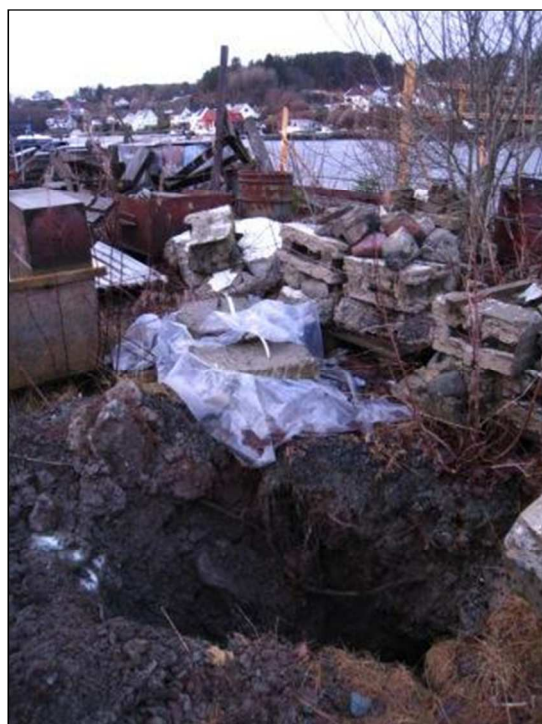
Figur 11. Sjakt K2

Sjakt K2 er gravd i et utfylt område mot sjøen som i dag fungerer som lagringsplass (se figur 16). Her ligger det bl.a. gamle paller, betongblokker, sviller og gamle slippeputer. I første omgang ble det gravd midt i denne fyllingen, men da en støtte på en tykk betongplate, ble sjakten flyttet et par meter mot øst. Betongplaten kan være etter en gammel kai.

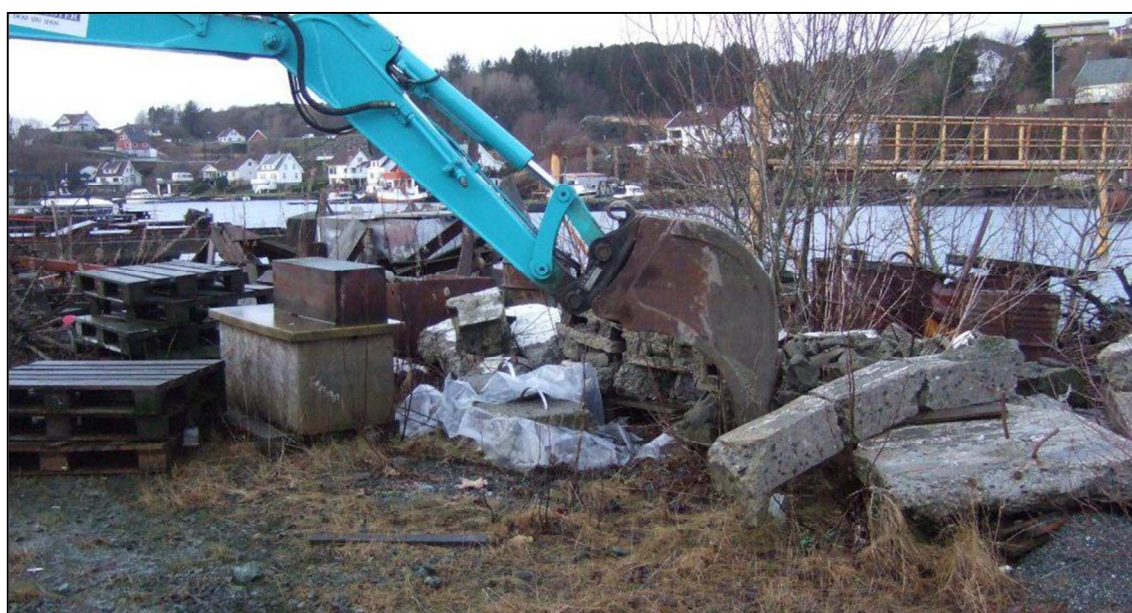
Figur 16. Det utfylte området ved sjøen (sjakt K2). Det ligger litt øst for slippen.

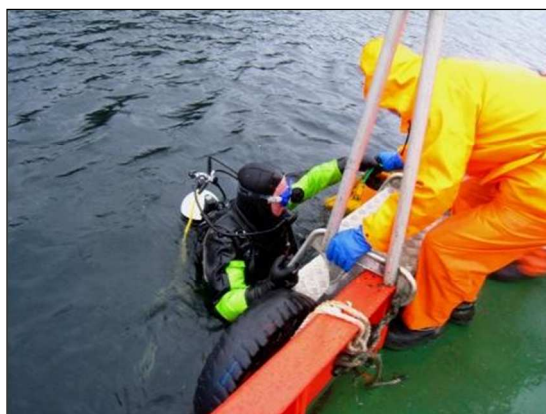
Figur 17. Dykker i aktivitet

I undersøkelsen i 2012 ble sedimentprøvene også tatt av dykker (figur 17). På hvert prøvepunkt ble det tatt 4 delprøver som ble blandet for å øke prøvens representativitet. Alle prøver er fra 0 til 10 cm dybde. Da bunnen stedvis er svært bløt måtte dykkeren bruke både kjernebeholder og prøveglass for å få tak i nok sediment (figur 18). Prøvene ble analysert ved ALS Laboratory Group for standard sjøsedimentparametre.

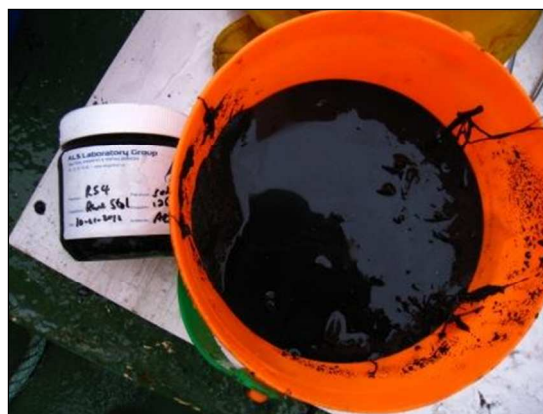
Figur 18. Eksempel på sedimentet (sort mudder)

I sedimentet som ble prøvetatt ved KME ble det ikke observert organisk liv. Sedimentet er stort sett svart mudder og lukter hydrogensulfid (H_2S). Det er imidlertid god sikt i vannet, som kan indikere at vannet ikke er anoksisk, selv om sedimentet i stor grad er det. Mangel på oksygen i sedimentet (anoksisk) kan forårsakes av forurensning og/eller hyppig algeproduksjon i sedimentet som forbruker all oksygen. Det siste kan være et resultat av "overgjødning" når sedimentet tilføres for mange næringsstoffer (f.eks. fra kloakkvann og avrenning fra landbruksområder). Organisk innhold av sedimentet (TOC) er gjennomsnittlig 3 %, og dette tyder ikke på noe særlig høy tilførsel av organisk materiale. Mangel på liv i sedimentet kan derfor være en direkte følge av forurensningstilstanden av sedimentet.

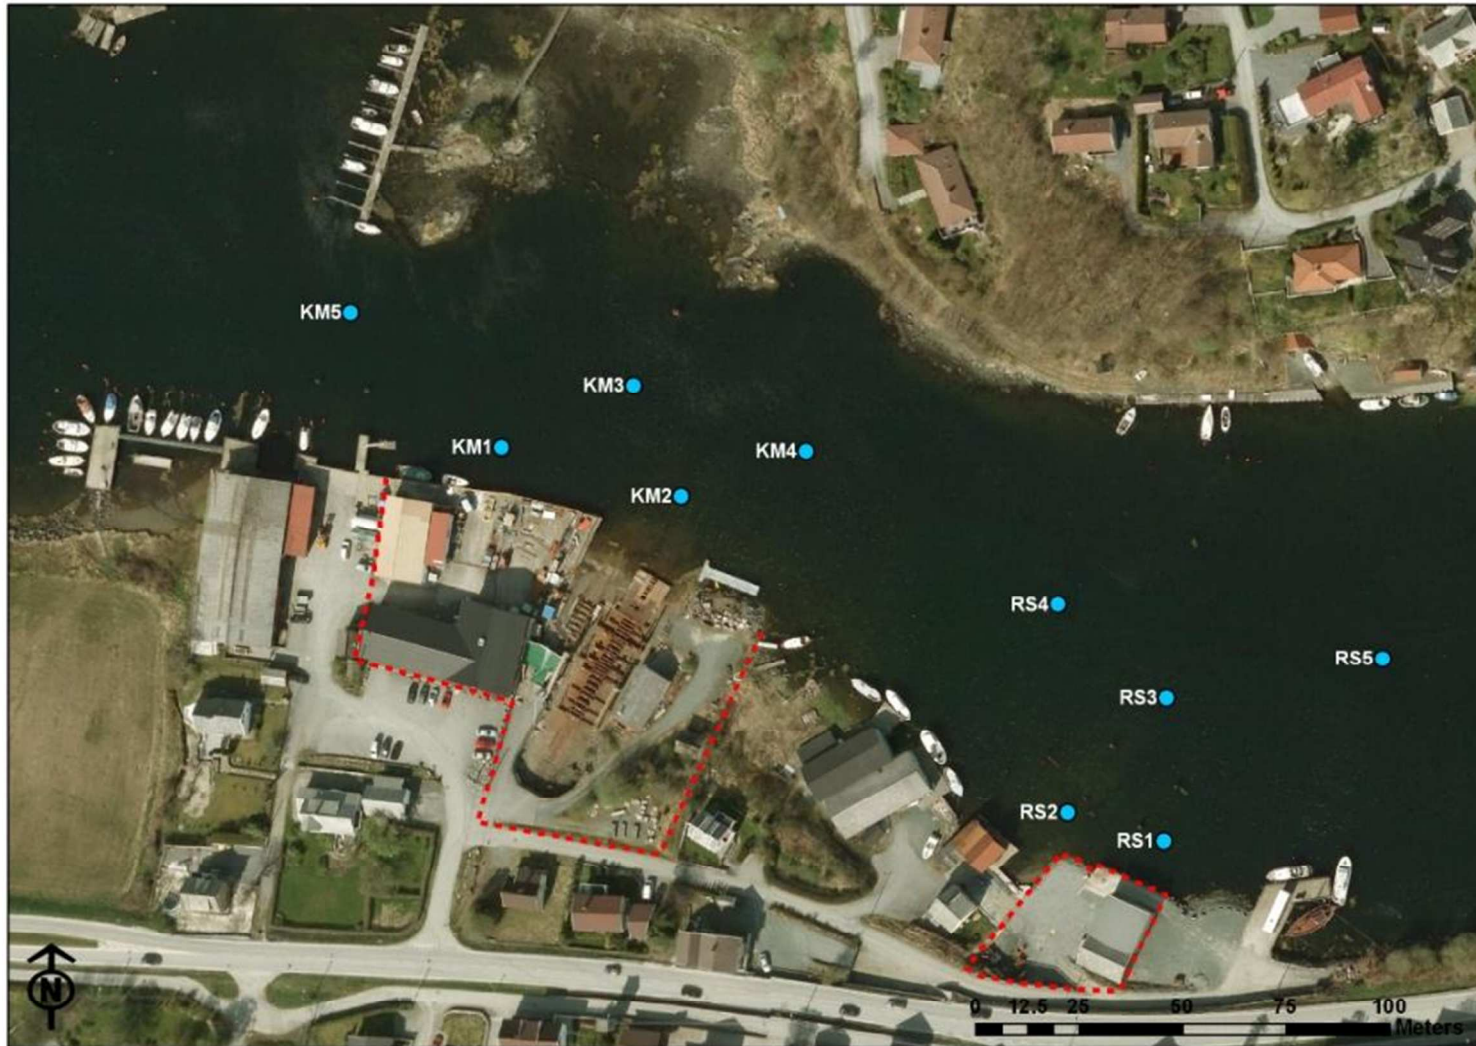
Figur 19. Oversiktskart over Eidsbotn og prøvelokalitetene av sedimentprøvene. KM-prøvene hører til influensområdet til KM Eide AS. RS-prøvene hører til influensområdet til Rune Stol Eiendom AS. Eiendommene er angitt med rød stiplet linje.

Figur 19 viser et oversiktskart over de antatte influensområdene til både KM Eide AS og Rune Stol Eiendom AS (eiendommene er angitt med rød stiplet linje) og lokalisering av sedimentprøvene. Prøvene som er tatt ved Rune Stol Eiendom AS er nærmere beskrevet og presentert i egen rapport som omhandler miljøundersøkelsen ved denne eiendommen /10/. Sedimentprøvene som er tatt i influensområdet til KM Eide AS er nærmere beskrevet i tabell 3. Prøvelokalitetene i 2012 var alle i den dypeste delen av bukta. Her er bunnen svært bløt og består av sort mudder som lukter hydrogensulfid (H_2S). Sedimentet ved KM4 hadde i tillegg oljeskinn. Ifølge opplysninger fra dykkeren består bunnen i grunnere områder lengre inn i bukta av sand. Sjøstjerner ble observert på alle steder og vannsiktet er minst 5 - 6 m.

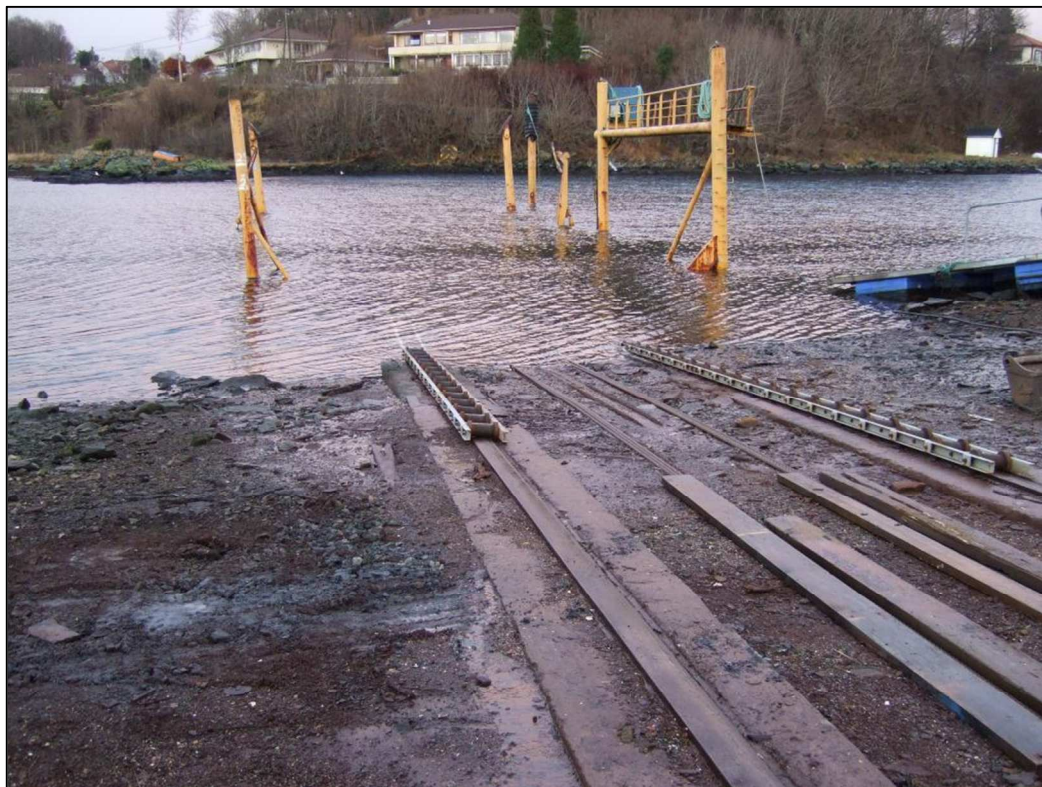
Den viktigste resipienten er sjøvannet og sedimentet i Stølsbukta, og ytre Eidsbotn mot Karmsundet. I slippområdet er det for det meste ikke asfalterte flater og det er ingen planter som forhindrer erosjonsprosesser. Avrenning av forurenset grunnvann og overflatevann fra slippområdet vil ha direkte utløp til sjøen og kan påvirke økosystemet der. Ved kraftig ned-

bør kan overflateavrenning vaske partikkelbundet forurensning ut i sjøen. Bildet i figur 20 gir et inntrykk av dagens situasjon i vannkanten av slippområdet.

Figur 20. Vannkanten av slippområdet. Det er ingen fast dekkflate over jordmassene ved vannkanten.

Arealet på det forurensede området er ca. 3000 m². Det er ingen kummer i dette området så det meste av nedbøren vil derfor renne direkte av til resipienten gjennom overflateavrenning eller gjennom infiltrasjon til grunnvannet, som sannsynligvis står i direkte forbindelse med sjøvannet. Nedbøren i Koperviksområdet er ca. 2000 mm/år. Da det ikke finns noen vegetasjon i slippområdet kan man anta at maks. 10 % av nedbøren fordamper, mens de øvrige 90 % vil renne av til sjøen gjennom overflaten eller grunnvannet. Nydanning av grunnvann og overflatevann kan kalkuleres ved 1800 mm nedbør på 3000 m², som gir en beregnet midlere avrenning til sjøen fra det undersøkte området er på ca. 5 400 m³/år, eller ca. 0,17 l/s.

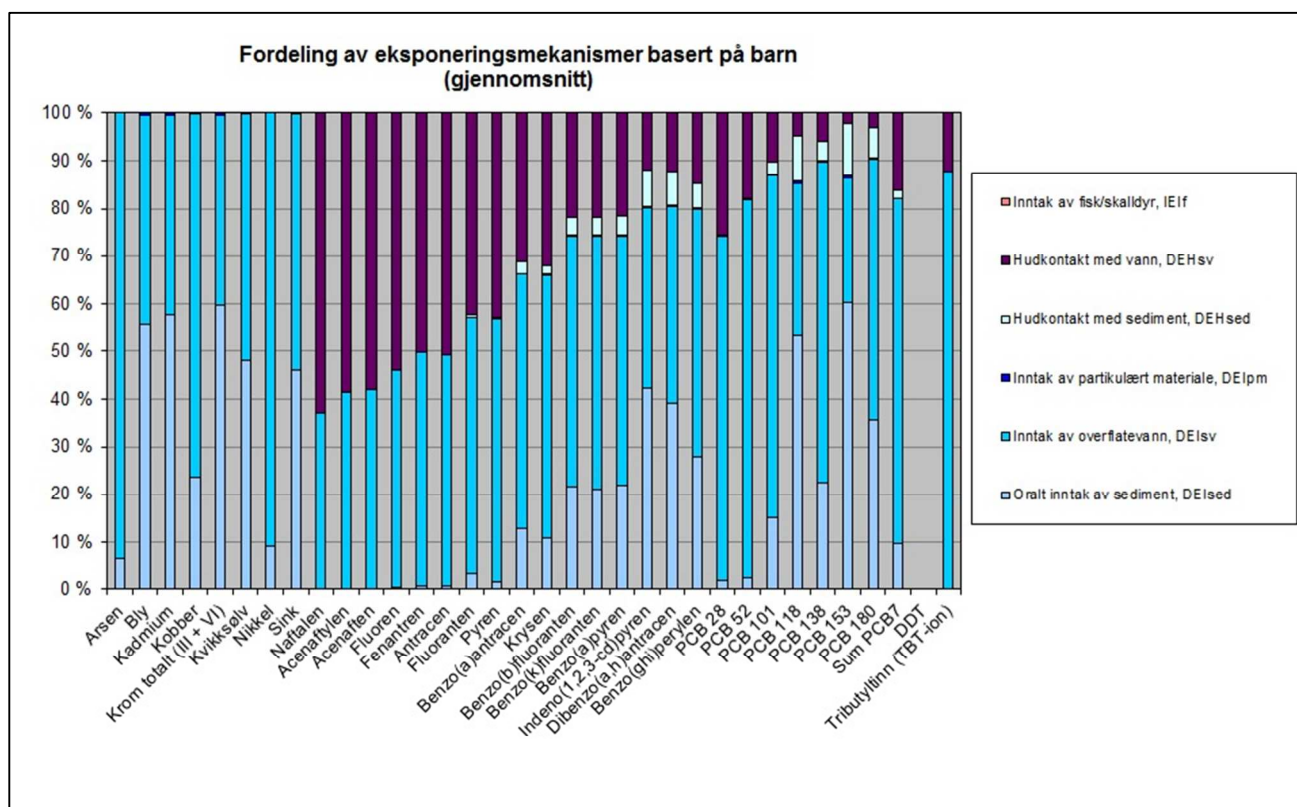
Grafen i figur 22 viser fordeling av eksponeringsmekanismer til mennesker for hvert stoff i Stølsbukta. Grafen viser at inntak av fisk/skalldyr ikke er en viktig spredningsvei for menneskelig opptak av miljøgifter. Inntak av vann og hudkontakt med vann har blitt de viktigste eksponeringsmekanismer. Inntak av vann spiller en stor rolle for alle stoff, men er spesielt dominerende for eksponering til TBT og PCB. For tungmetallene spiller også oralt inntak av sediment en rolle, mens hudkontakt med vann spiller en stor rolle for PAH-forbindelsene (spesielt de lettere).

Figur 22. Graf som viser fordelingen av eksponeringsmekanismer til mennesker for hvert stoff i influensområdet til KME.

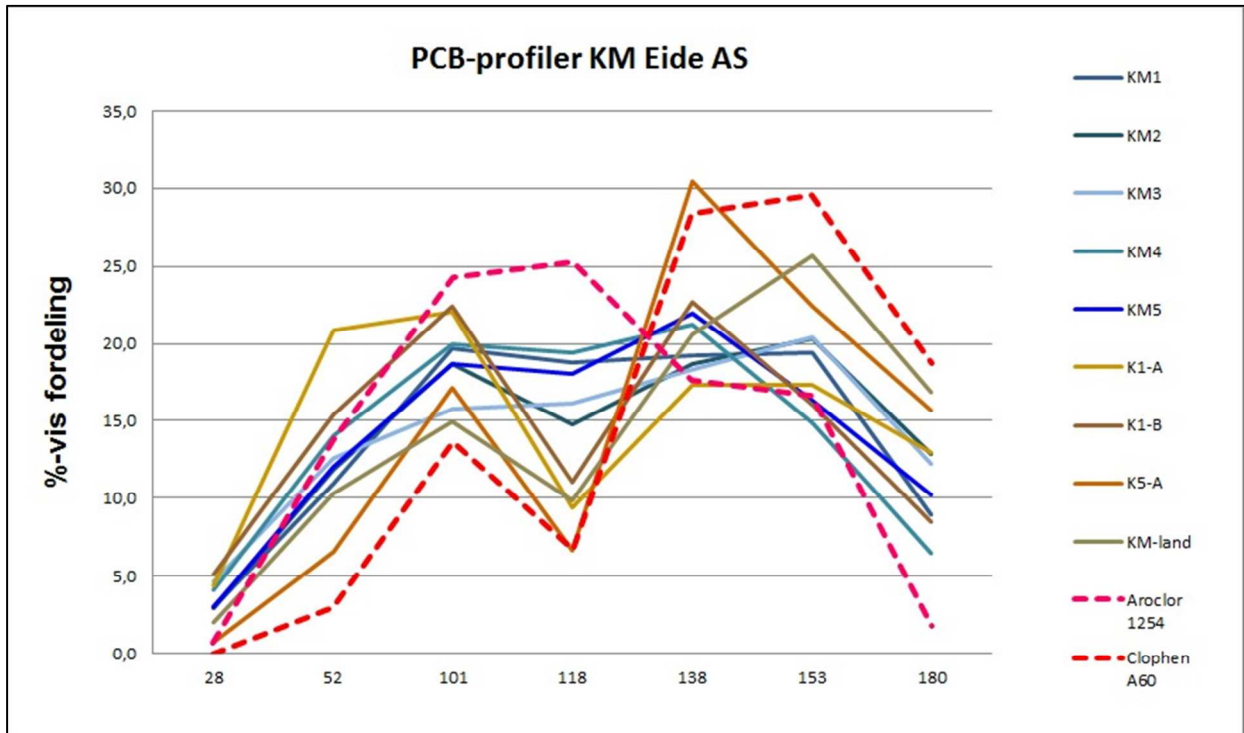
PCB ble påvist i forholdsvis høye konsentrasjoner i alle 5 sedimentprøver (tilstandsklasse III og IV). På land ble det påvist i varierende grad fra tilstandsklasse 1 til 4. Høyeste konsentrasjoner ble påvist direkte ved vannlinjen (K1 og KM-land). Sum PCB består av flere PCB-kongener som forekommer i en fordeling som kan plottes for hver prøve. Profilene av sedimentprøvene og jordprøvene er sammenlignet med profilene for PCB-blandingene Clophen A60 og Aroclor 1254. Profilene av sedimentprøvene er ganske like, mens de fra jordprøvene varierer noe. Profilene faller ikke tydelig sammen med kjente PCB-blandinger, men det kan hende at de er et resultat av forurensning som følge av en kombinasjon av flere PCB-blandinger for eksempel Clophen A60 og Aroclor 1254. Clophen A60 er en PCB-blanding som ble fremstilt i Vest-Tyskland frem til 1970. Det ble brukt i elektroinstallasjoner som transformatorer, generatorer, ladeaggregater osv. Denne blandingen har også blitt brukt i skipsmaling, murlaging og murpuss. Mange steder har det også vært vanlig med PCB i maling på hus. Jordprofilene og sedimentprofilene er litt forskjellige, noe som kan tyde på at det er flere kilder til PCB forurensning ved Eidsbotn. Kommunal avrenning og sigevann fra gamle fyllinger er typisk også kilder til PCB-forurensning i fjorder.

Figur 23. PCB-profiler for sedimentprøvene og jordprøvene ved KM Eide sammenlignet med de kjente PCB-blandingene Clophen A60 og Aroclor 1254.

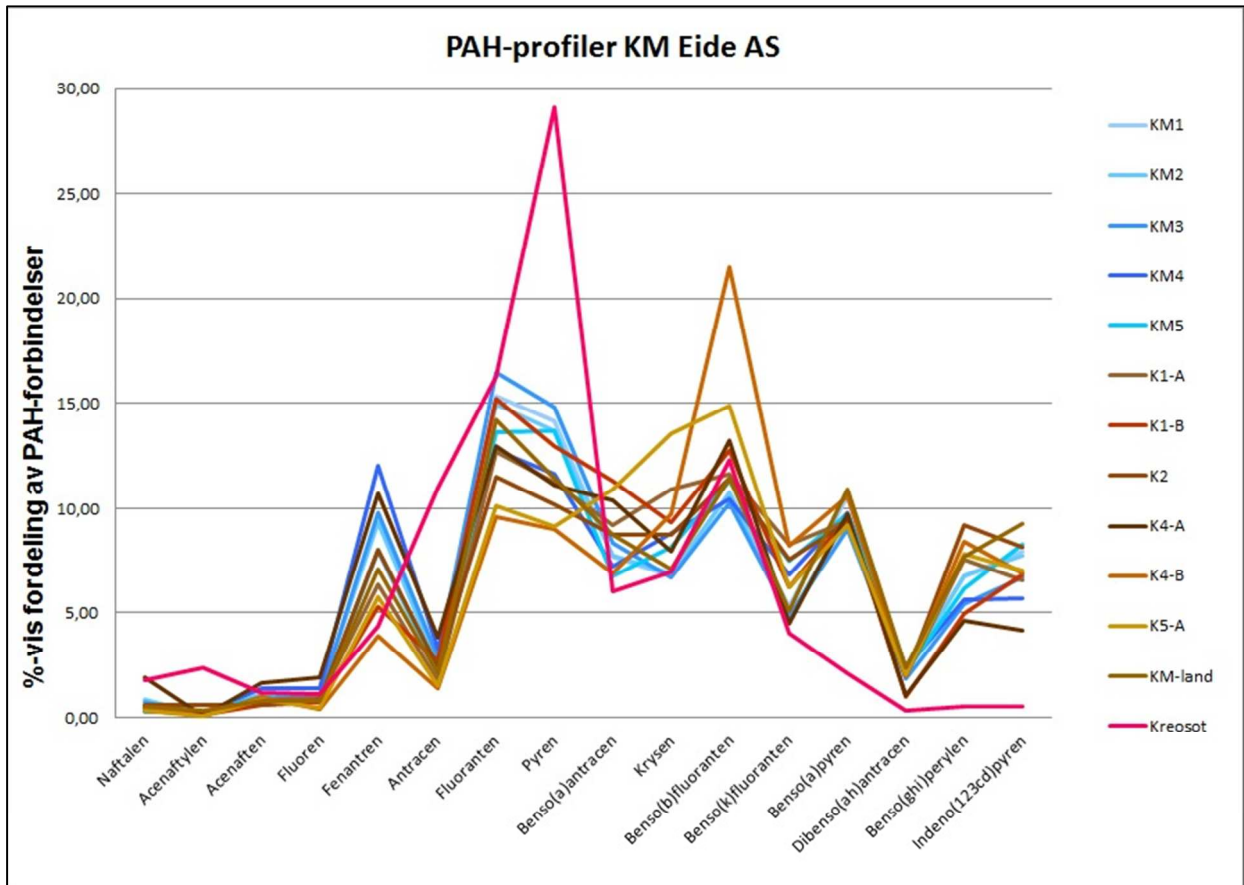
Når det gjelder PAH-forbindelser så er profilene til sedimentprøvene ganske like. Sum PAH₁₆ ble påvist i klasse V i alle sedimentprøvene med unntak av KM5, den mest vestlige prøven, der det ble påvist i klasse IV. Forurensningsgraden mht. PAH på land varierte sterk fra tilstandsklasse 1 til 5. De høyeste PAH-konsentrasjoner ble påvist i nærheten av vannlinjen (K1 og KM-land). PAH-profilene fra jordprøvene varierer noe mer, men sammenfaller likevel i stor grad med sedimentprøvene. Noen av jordprøvene har forholdsvis høyere konsentrasjoner av benzo(b)fluoranten og benzo(a)antracen. Disse forskjellene kan skyldes variasjoner i vannløselighet mellom PAH-forbindelser (fordelingskoeffisienten K_d). Profilene er imidlertid lik nok til at det er sannsynlig at PAH-forurensningen i slippområdet er årsak til PAH-forurensningen i sjøsedimentet. Som vist i figur 24 er verken jord- eller sedimentprofilene helt like profilet for kreosot. Dette betyr at kreosotimpregnering kanskje ikke er kilde til PAH-forurensningen ved slippen og i sedimentet (kan eventuelt stamme fra en annen kreosotblanding).

Figur 24. PAH-profiler for sedimentprøvene og jordprøvene ved KM Eide.

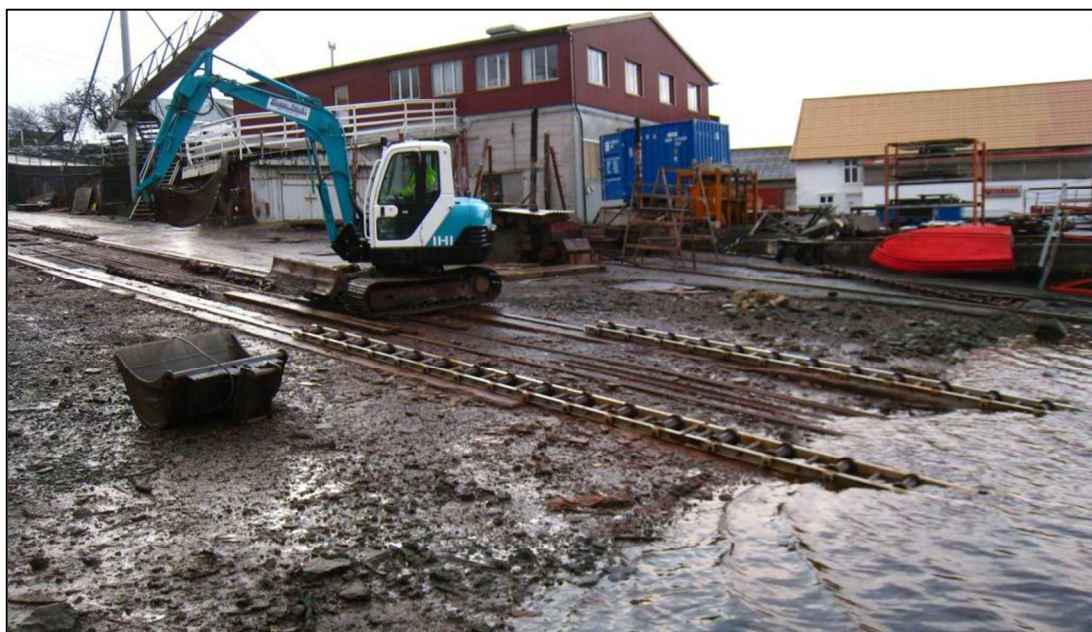
Like vest for prøvepunkt K1 er det en mindre slipp med fast dekke (asfalt) i overflaten (se figur 26). Det ble derfor ikke gravd sjakter i dette området. Observasjoner under feltarbeidet kunne tyde på at også dette området er forurenset og det anbefales derfor å undersøke dette området nærmere i forbindelse med planlegging av tiltaksløsninger (området er angitt med blått omriss i figur 25).

Figur 26. På bildet ses den mindre slippen som ligger like vest for den store slippen. Området like vest for prøvepunkt K1 har asfaltdekke.
