Buøy Invest AS

Tiltaksplan for forurenset sjøbunn ved Rosenberg Verft

Oppdragsnr.: 5172015 Dokumentnr.: RIM01 Versjon: E03
2017-12-20

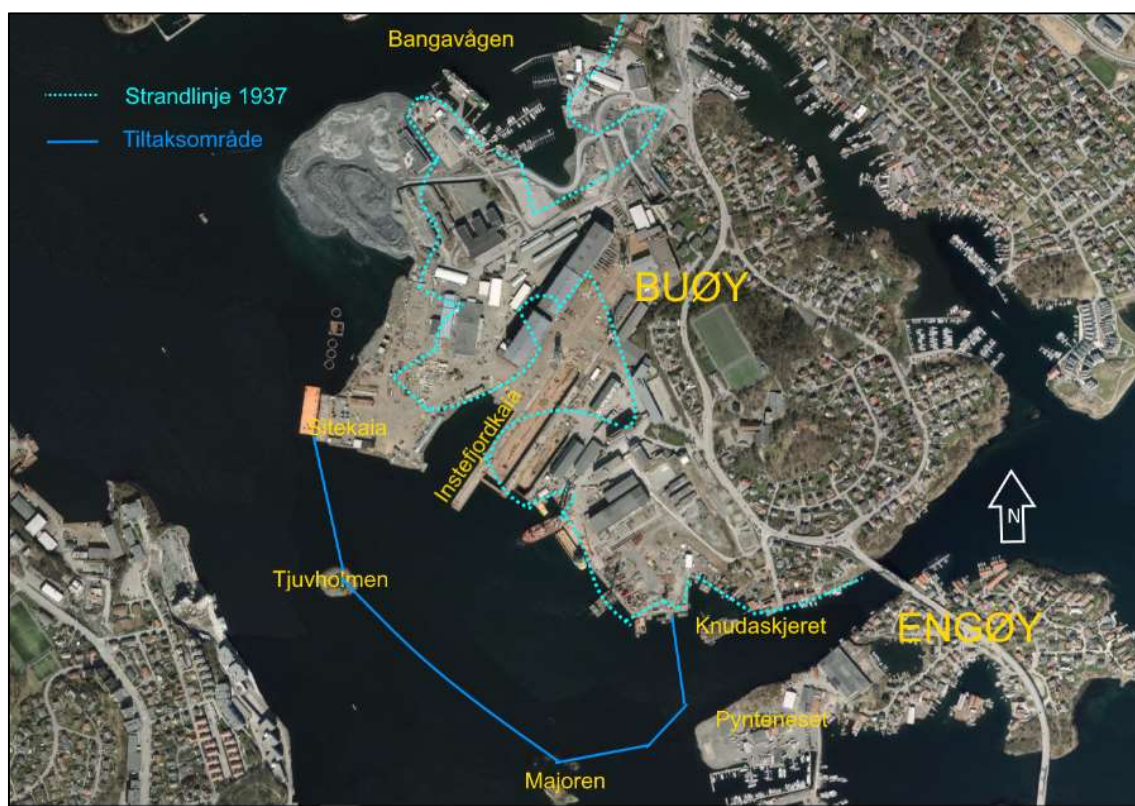
Figur 1: Oversikt over tiltaksområdet. Basert på flyfoto fra Norgebilder.no

Rosenberg Verft har sin aktivitet på Buøy i Stavanger. Tiltaksområdet som er beskrevet i denne tiltaksplanen ligger i Byfjorden på sørvestsiden av Rosenberg verft. Avgrensning av tiltaksområdet er gitt av FMRo i pålegget om tiltaksplan. Tiltaksområdet avgrenses av en linje mellom Site-kaia og Tjuvholmen i vest og Tjuvholmen og Majoren i sør-vest som vist på figur 1. Dette området sammenfaller med et basseng avgrenset av holmene Tjuvholmen og Majoren og grunner mellom disse. På bakgrunn av figuren under er det beregnet at tiltaksområdet utgjør et areal på ca. 250 000 m².

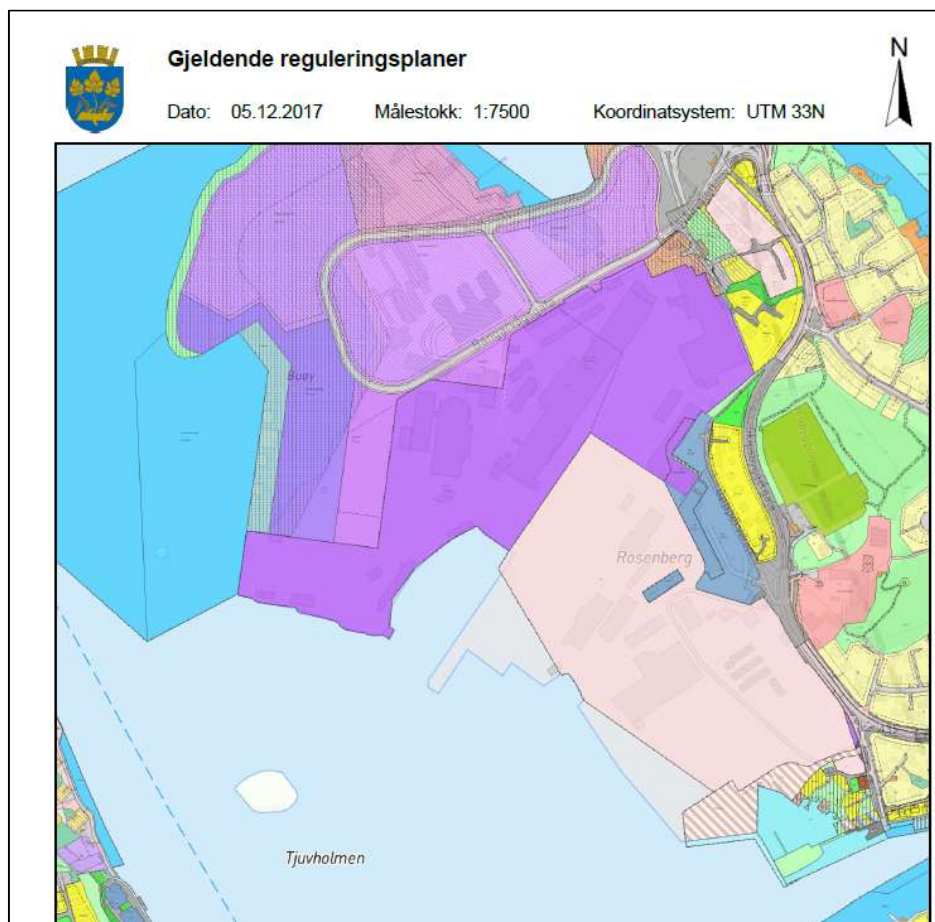
Figur 2: Gjeldende reguleringsplan for området (fullstendig reguleringsplan med tegnforklaring er gitt i vedlegg B)

Områdets gjeldende regulering er vist i figur 2. Størstedelen av området som i dag benyttes av Rosenberg Verft, samt Ryfast-utfyllingen ved Tømmerodden er markert med arealbruk industri/lager (lilla farge). Området i sør-øst som omfatter deler av verftet og områder som leies til andre firma er markert med arealbruk «unysert formål (kun for eldre planer)».

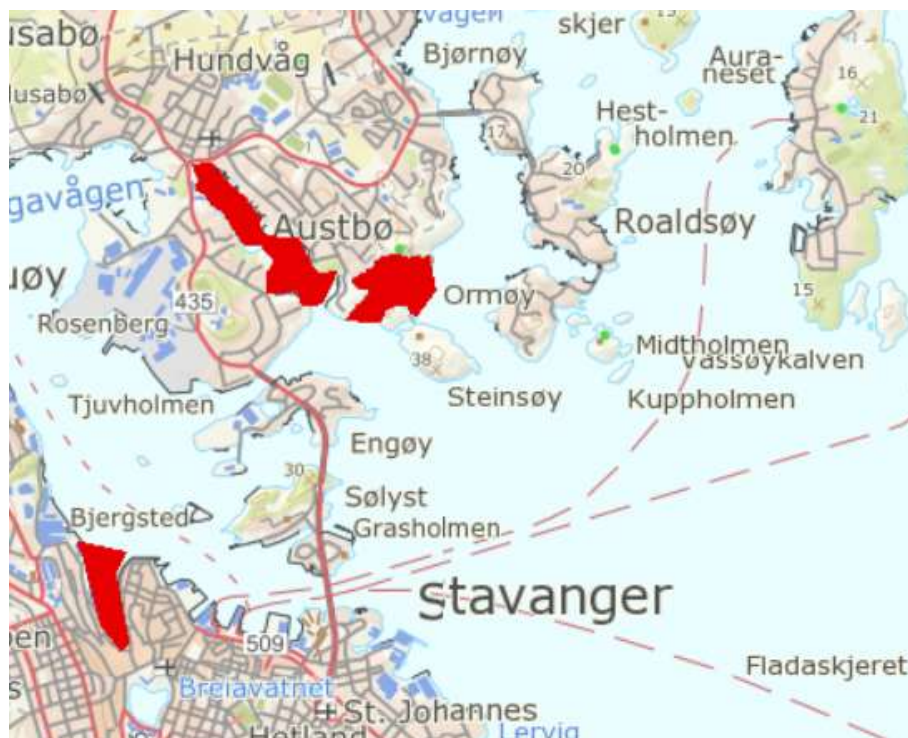
Figur 9: Områder i Stavanger som omfattes av kostholdsråd for sjømat. Kilde: Miljøstatus

Det er kostholdsråd i Stavanger på grunn av forhøyede nivåer av PCB og PAH. Kostholdsrådet ble sist vurdert i 2015. Rådet er formulert slik: «*Gravide, ammende og små barn (< 5 år) advares mot å spise filet av torsk som er fisket i Stavanger havne- og nærområde. Nærområdet sees på som i utstrekning øyene (Roaldsøy, Vassøy, Langøy, Hundvåg og Buøy) og området mellom øyene og havnen, samt havnen.*

Ikke spis blåskjell fra området innenfor Jadarholm, Steinsøyholmen og Hundvåg. Mattilsynet advarer også alle mot å spise blåskjell fra området Vågen i indre havn (selvfangst).» Områdene er vist på kart i figur 9.

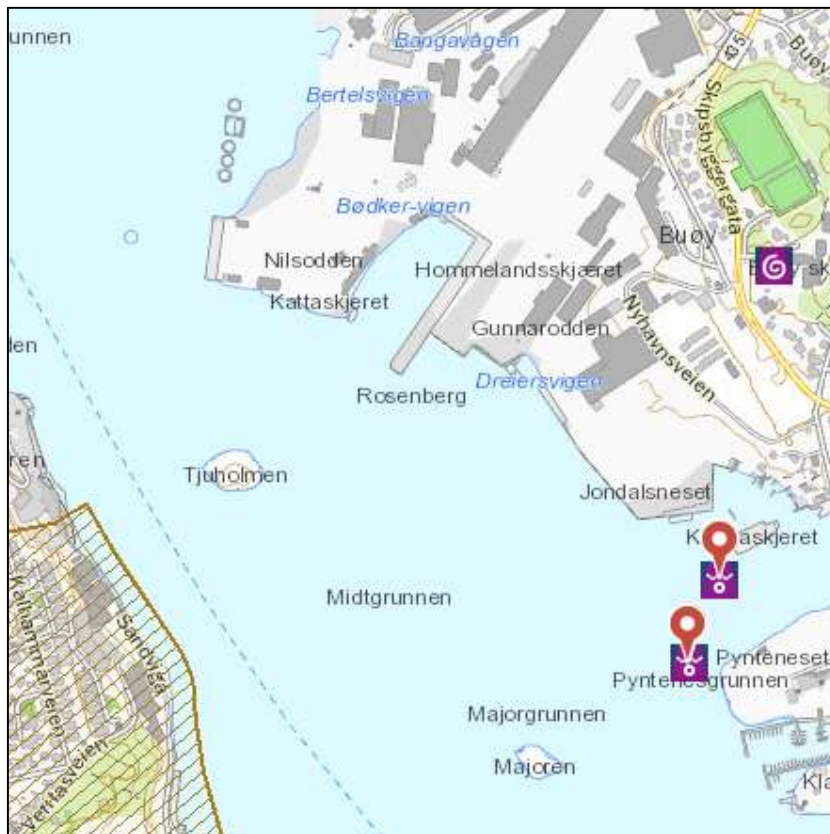
Figur 13: Registrerte kulturminner

Det er ikke registrerte kulturminner i sjø innenfor tiltaksområdet. Det er derimot registrerte funn av kulturminner tett inntil tiltaksområdets avgrensning i øst, mot Pyntesundet. Disse registreringene er vist på figur 13.

Det er også registrert to vernede kulturminner i utkanten av området. Dette er en kanon (kulturminneID 215030-1) som sannsynligvis stammer fra Knudaskjeret og keramikkskår (stjertpannehank – kulturminneID 104350-1). Kulturminnene anses å kunne bli påvirket av nedslamming fra tildekkingsmasser. Stavanger maritimt museum og Norsk Maritimt Museum vil bli kontaktet ifbm søknad om tiltakene og vurdering av ev. undersøkelser og avbøtende tiltak vil bli diskutert med dem. Det er derfor ikke gjort en egen risikovurdering av skade på kulturminner i denne tiltaksplanen.

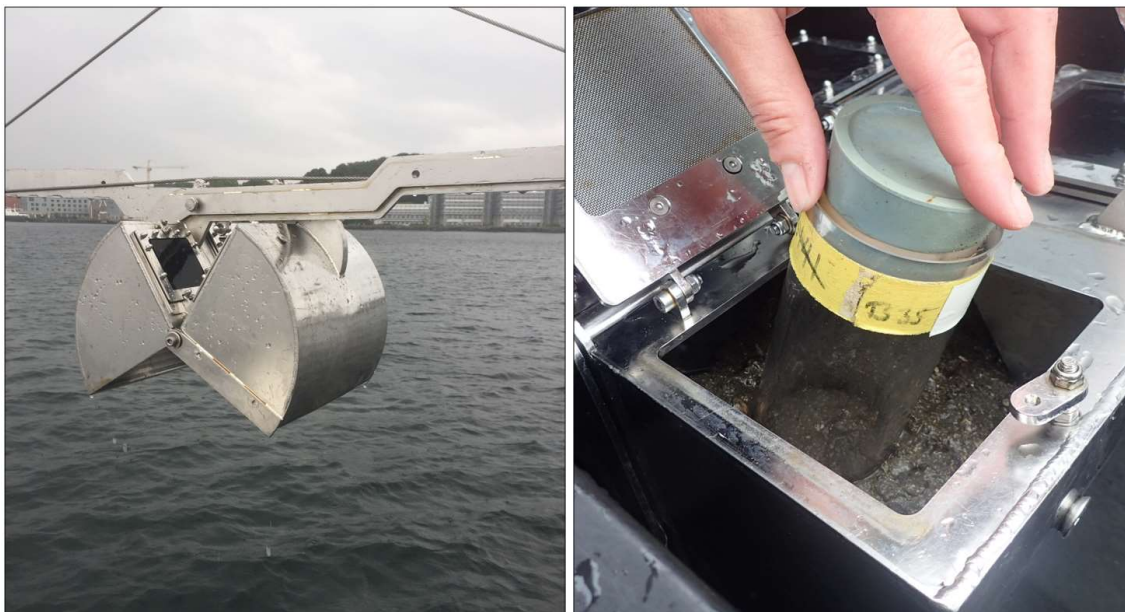
Figur 3: Prøvetaking med grabb (t.v) og uttak av prøve med sylinder (t.h.)

Foto av prøvetaking med grabb er vist i figur 3.

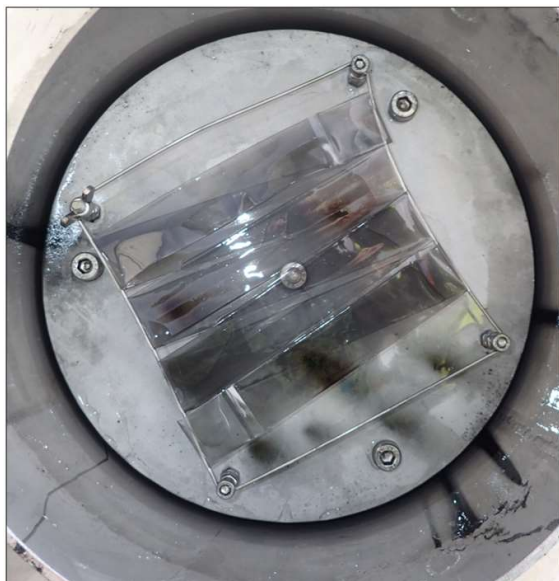
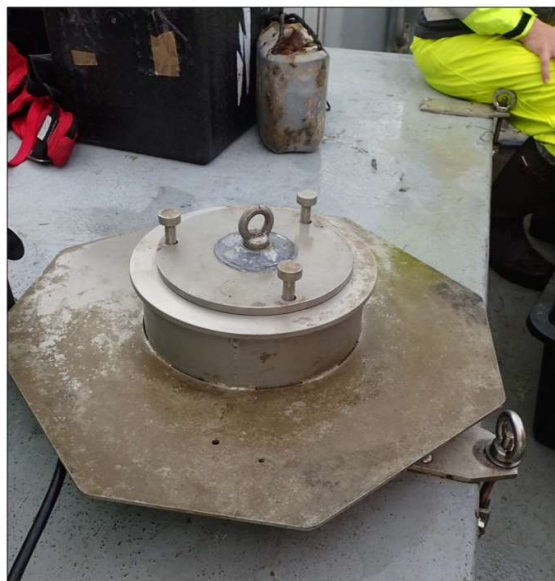
Det ble benyttet ett diffusjonskammer som ble utplassert i 2 perioder på ulike sted som vist i figur 2. Utplassering og innhenting ble gjort iht. utstyrsleverandørens instruksjoner. Ved utsetting og innhenting ble temperaturen i bunnvannet målt og sjøbunnens dybde ble registrert. Ved innhenting av diffusjonskammeret i runde 2 (F2) ble kammeret først filmet med ROV for å kontrollere at det var riktig installert.

Diffusjonskammeret som er benyttet er utviklet av Norges Geotekniske Institutt (NGI) og benyttes til å detektere utlekking av forurenningsparametere fra sjøbunnen. Diffusjonskammeret består av en lukket hette med åpning i bunnen. I måleperioden er kammeret lukket slik at det ikke er gjennomstrømming av vann i kammeret. Øverst i diffusjonskammeret er det plassert en organisk sorbent (i dette tilfellet SPMD) med stor nok kapasitet til å ta opp organiske forurenningsparametere som diffunderer ut av sjøbunnen uten at diffusjonsraten reduseres (uendelig kapasitet).

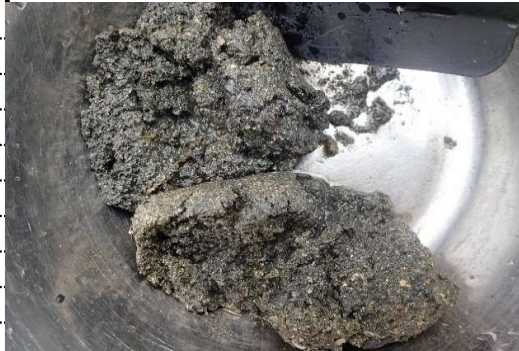
| Prøvepunkt | Type | Skuddnr | Dybde (m) | Mengde (cm) | Lukt | Beskrivelse | Foto |
|---|---|---|---|---|---|---|--|
| G13 | G | 1 | 16 | 6 | Nei | Mørkegrå sand med skjellfragmenter. Noe stein. | |

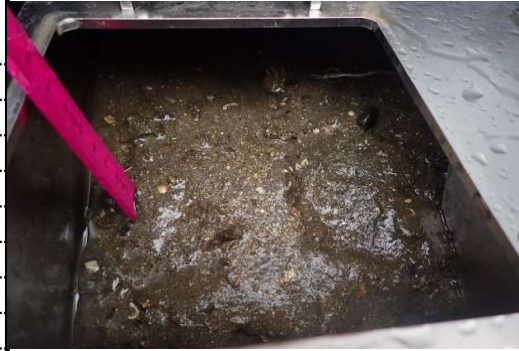
| Prøvepunkt | Type | Skuddnr | Dybde (m) | Mengde (cm) | Lukt | Beskrivelse | Foto |
|---|---|---|---|---|---|---|--|
| G14 | G | 1 | 25 | - | - | Tom | |
| | | 2 | 25 | 10 | Nei | 0-1 cm: Lysebrunt, bløtt mudder (leire/silt). Noe stein. 1-10 cm: Mørkegrå leirig silt. | |

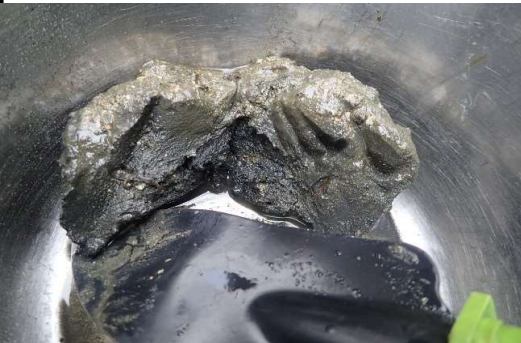
| Prøvepunkt | Type | Skuddnr | Dybde (m) | Mengde (cm) | Lukt | Beskrivelse | Foto |
|---|---|---|---|---|---|---|--|
| G15 | G | 1 | 25 | 9 | Svak H2S | Mørkegrå sand og silt med skjellfragmenter. | |
| <i>Merknad:</i> | | Observert noe avfall | | | | | |

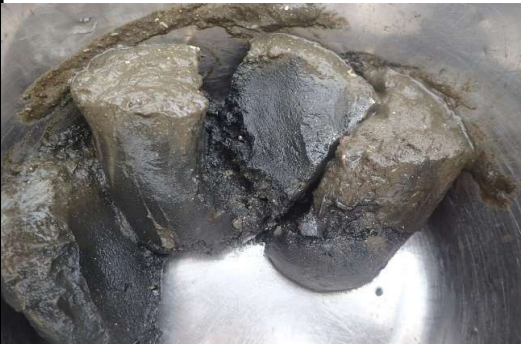
| Prøvepunkt | Type | Skuddnr | Dybde (m) | Mengde (cm) | Lukt | Beskrivelse | Foto |
|---|---|---|---|---|---|---|--|
| G16 | G | 1 | 33 | 10 | Nei | 0-0,5 cm: Lysebrunt, bløtt mudder (leire/silt). 0,5-8 cm: Mørkegrått kohesivt mudder (silt). | |
| | | 2 | 34 | 8,5 | Nei | Som i G16-1, men med skjellfragmenter i hele sedimentsøylen. | |

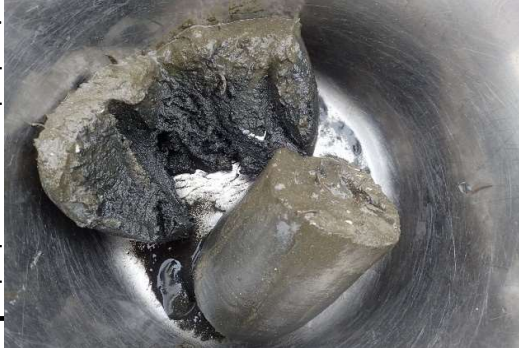
| Prøvepunkt | Type | Skuddnr | Dybde (m) | Mengde (cm) | Lukt | Beskrivelse | Foto |
|---|---|---|---|---|---|---|--|
| G17 | G | 1 | 37 | - | - | Tom | |
| | | 2 | 37,5 | 10 | Nei | 0-1 cm: Lysebrunt, bløtt mudder (leire/silt). 1-10 cm: Mørkegrå silt. | |
| Merknad: | Blandprøven lukter H2S ved omrøring. | | | | | | |

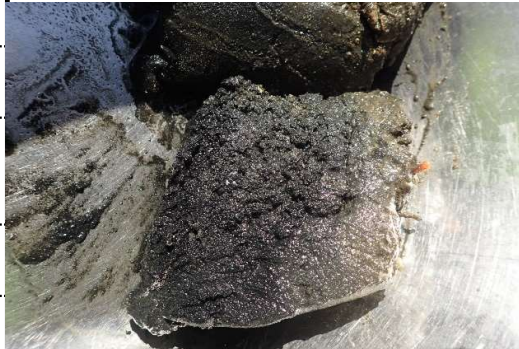
| Prøvepunkt | Type | Skuddnr | Dybde (m) | Mengde (cm) | Lukt | Beskrivelse | Foto |
|---|---|---|---|---|---|---|--|
| G18 | G | 1 | 24 | 6 | Svak oljelukt. | 0-1 cm: Lysebrunt, bløtt mudder (leire/silt) med skjellfragmenter og børstemark. 1-6 cm: Svart finsand/silt. Mye børstemark. Oljeglans. | |
| | | 2 | 24 | 8,5 | Svak oljelukt. | Som i G18-1. Oljeglans. Stor stein i overflate. | |
| | | 3 | 24 | 7 | Svak oljelukt. | Stein i grabb. Ikke prøve pga vandrenasje. Tydelig oljeglans. Sediment som i 18-1 og -2. | |

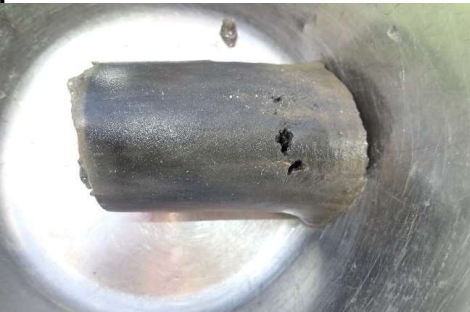
| Prøvepunkt | Type | Skuddnr | Dybde (m) | Mengde (cm) | Lukt | Beskrivelse | Foto |
|---|---|--|---|---|---|--|--|
| G19 | G | 1 | 28 | 11 | Nei | 0-1 cm: Lysebrunt, bløtt mudder (leire, silt). 1-10 cm: Mørkegrått kohesivt mudder (silt). Noe grus innimellom. Gelekonsistens. Oljeskimmer på vann. | |
| <i>Merknad:</i> | | Flat, bløt bunn. Blandprøve lukter H2S ved omrøring. "Klistrete" sediment. Oljelukt. Oljeskimmer. | | | | | |

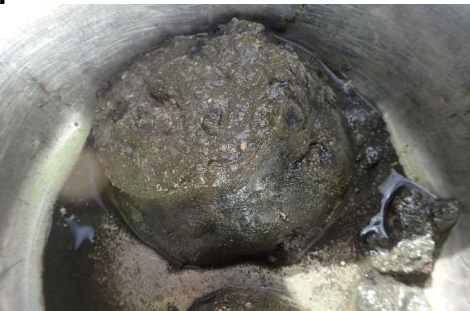
| Prøvepunkt | Type | Skuddnr | Dybde (m) | Mengde (cm) | Lukt | Beskrivelse | Foto |
|---|---|--|---|---|---|--|--|
| G20 | | 1 | 21 | 6 | Nei | Stein i grabb, men kohesivt sediment hindrer vanngjennomstrømning. Kamskjell (dødt) og skjellfragmenter i overflate. 0-1 cm: Lysebrunt, bløtt mudder (leire/silt). 1-6 cm: Mørkegrå finsand/silt med større stein (5-10 cm). Børstemark. | |
| | | 2 | 21 | 7 | Nei | Som i 20-1. Noe mer sand. Mye liv (mark, sjøstjerne, kreps). Noe stein. | |
| | | 3 | 21 | 6 | Nei | 0-4 cm: Lysebrun sand med skjellfragmenter. 4-6 cm. Mørkegrå sand med noe mudder (silt/leire). Generelt en del stein både i overflate og dypere. Kreps, mark. | |

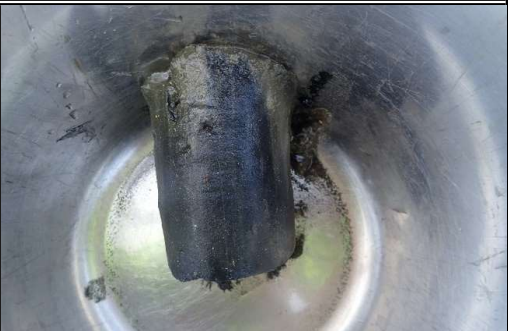
| Prøvepunkt | Type | Skuddnr | Dybde (m) | Mengde (cm) | Lukt | Beskrivelse | Foto |
|---|---|---|---|---|---|---|--|
| G21 | G | 1 | 23 | - | Nei | Stein i grabbmunnen - ikke prøve. Noe mudder (leire/silt). | |
| | | 2 | 25 | 6 | Nei | 0-0,5 cm: Lysebrun sandig silt og grus. 0,5-6 cm: Mørkegrå sandig silt og grus. | |
| | | 3 | 24 | 8 | Nei | Som i G21-2, men med mye større teglbiter/keramikk biter i overflaten. | |

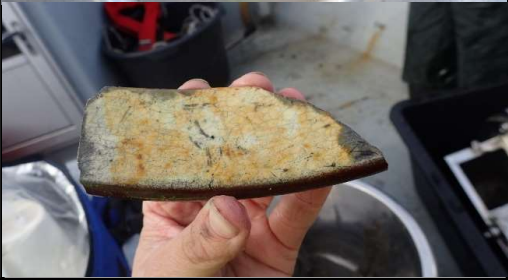
| Prøvepunkt | Type | Skuddnr | Dybde (m) | Mengde (cm) | Lukt | Beskrivelse | Foto |
|---|---|---|---|---|---|---|--|
| <i>Merknad:</i> | | Prøvepunktet er i en skråning. Kan se ut fra bunnscanning at det er en overgang til et mer steinete område. Antakeligvis dumping av tegl/keramikkavfall i området. Stein og teglbiterne er ca. 5-10 cm lange. | | | | | |
| G22/GX | G | 1 | 24 | 8,5 | Nei | 0-2 cm: Lysebrun sandig silt med skjellfragmenter. Noe stein med Briozo. 2-8,5 cm: Mørkegrå sandig silt med skjellfragmenter. Noe stein. | |

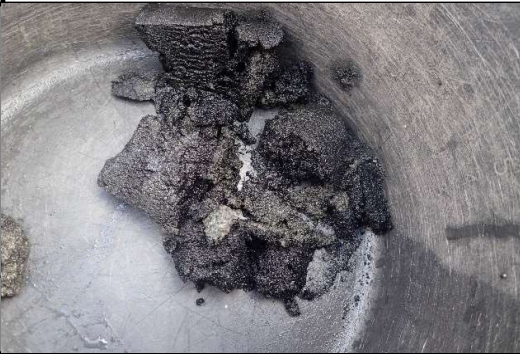
| Prøvepunkt | Type | Skuddnr | Dybde (m) | Mengde (cm) | Lukt | Beskrivelse | Foto |
|---|---|---|---|---|---|---|---|
| K3 | K | - | 13 | 16 | Sterk oljelukt. | 0-0,5 cm: Brun sand. 0,5-4 cm: Svart sand. 4-6 cm: Hardt lag m/grå sand. 6-16 cm: Svart sand/silt med tydelig oljelukt. | |
| <i>Merknad:</i> | | Ca. 10 forsøk. Kun mulig å få ut prøve i ett skudd. Prøven (sand) renner ut. Svart sand med tydelig oljelukt. | | | | | |

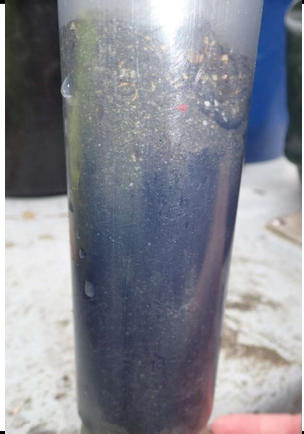
| Prøvepunkt | Type | Skuddnr | Dybde (m) | Mengde (cm) | Lukt | Beskrivelse | Foto |
|---|---|--|---|---|---|--|--|
| K7 | K | 1 | 21 | 9 | Nei | 0-1,5 cm: Lysebrun sand. 1,5-9 cm: Mørkegrå sand med skjellrester. | |
| | | 2 | 21 | 16 | Nei | 0-2 cm: Lysebrun sand med skjellrester. Noen malingsflak. 2-11 cm: Mørkegrå sand med skjellrester. 11-16 cm: Lysebrun sand med skjellrester. | |
| | | 4 | 21 | 15 | Nei | 0-4 cm: Lysebrun sand med skjell. 4-14,5 cm: Svart silt med oljelukt. 14,5-15 cm: Lysebrun sand. | |
| <i>Merknad:</i> | | Grunnet ulikt utseende og lukt ble det tatt ut separate prøver av K7-2 (2-11 cm) og K4 (4-14,5 cm). K7-4 ble tatt ca. 20 m nærmere verftet enn K2. | | | | | |

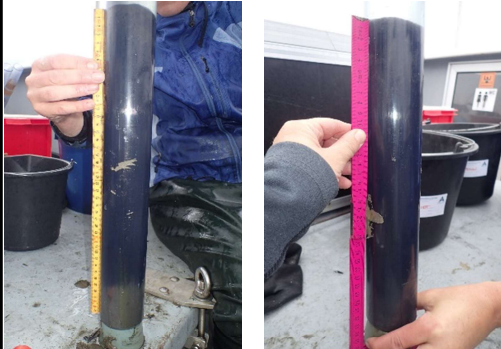
| Prøvepunkt | Type | Skuddnr | Dybde (m) | Mengde (cm) | Lukt | Beskrivelse | Foto |
|---|---|--|---|---|---|--|--|
| K8 | K | 1 | 38 | 34,5 | Oljelukt. | 0-1,5 cm: Lysebrunt, bløtt mudder. 1,5-32,5 cm: Svart mudder (silt/leire). Oljelukt. 32,5-34,5 cm: Lysere (brungrått) silt/sand. | |
| | | 2 | 38 | 41 | Oljelukt. | 0-1,5 cm: Lysebrunt, bløtt mudder. 1,5-35 cm: Svart mudder (silt/leire). Oljelukt. 35-41 cm: Brun/grå silt. | |
| <i>Merknad:</i> | | Flyttet fra opprinnelig prøvepunkt pga. Fjell/forhøyning og dårlige forhold. Oljelukt i lag fra ca. 1,5-35 cm. | | | | | |

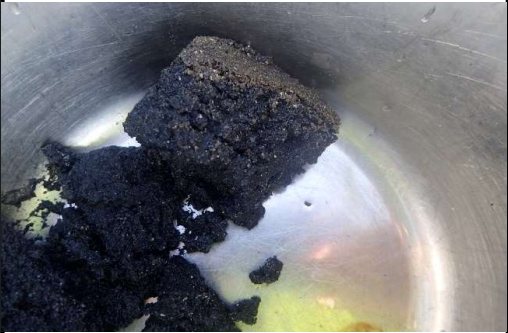
| Prøvepunkt | Type | Skuddnr | Dybde (m) | Mengde (cm) | Lukt | Beskrivelse | Foto |
|---|---|--|---|---|---|--|--|
| KG1 | G | 1 | 7,5 | 6 | Oljelukt. | 0-0,5 cm: Lysebrun sand. 0,5-6 cm: Svart sand. Mark. | |
| Merknad: | | Mye stein medfører at grabben ikke lukkes. Kun prøve av øverste lag i slike grabber. | | | | | |

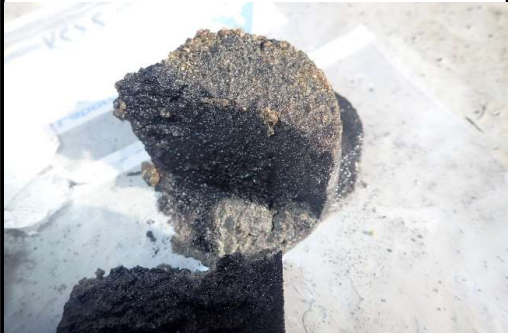
| Prøvepunkt | Type | Skuddnr | Dybde (m) | Mengde (cm) | Lukt | Beskrivelse | Foto |
|---|---|--|---|---|---|--|--|
| KG3 | | 1 | 12 | 9 | Løsemidler, olje. | 0-0,5 cm: Brun/grå sand. 0,5-6 cm: Sandig, siltig mudder (svart). 6-9 cm: Maskinelt knust grå sand (svinn fra lossing?). Sterk løsemiddel lukt i overflate. Oljelukt i svart mudder. | |

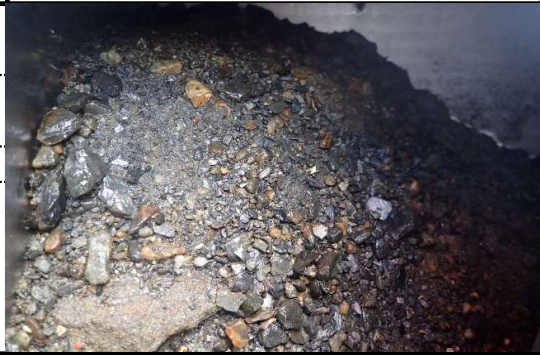
| Prøvepunkt | Type | Skuddnr | Dybde (m) | Mengde (cm) | Lukt | Beskrivelse | Foto |
|---|---|---|---|---|---|---|---|
| KG5 | G | 1 | 9 | - | Oljelukt. | Finstoff renner ut. Ikke godkjent prøve. Sand og grus. | |
| | | 2 | 9 | 7,5 | Oljelukt. | Meget grovt materiale. Sand og grus. Blandprøve | |
