**SØKNAD OM TILTAK I SJØ**

# Sjøfylling og molo i Bokn

Holmen og HighComp. Søknad om tiltak i sjø

DOKUMENTKODE: 10211751-08-RIGm-RAP-001

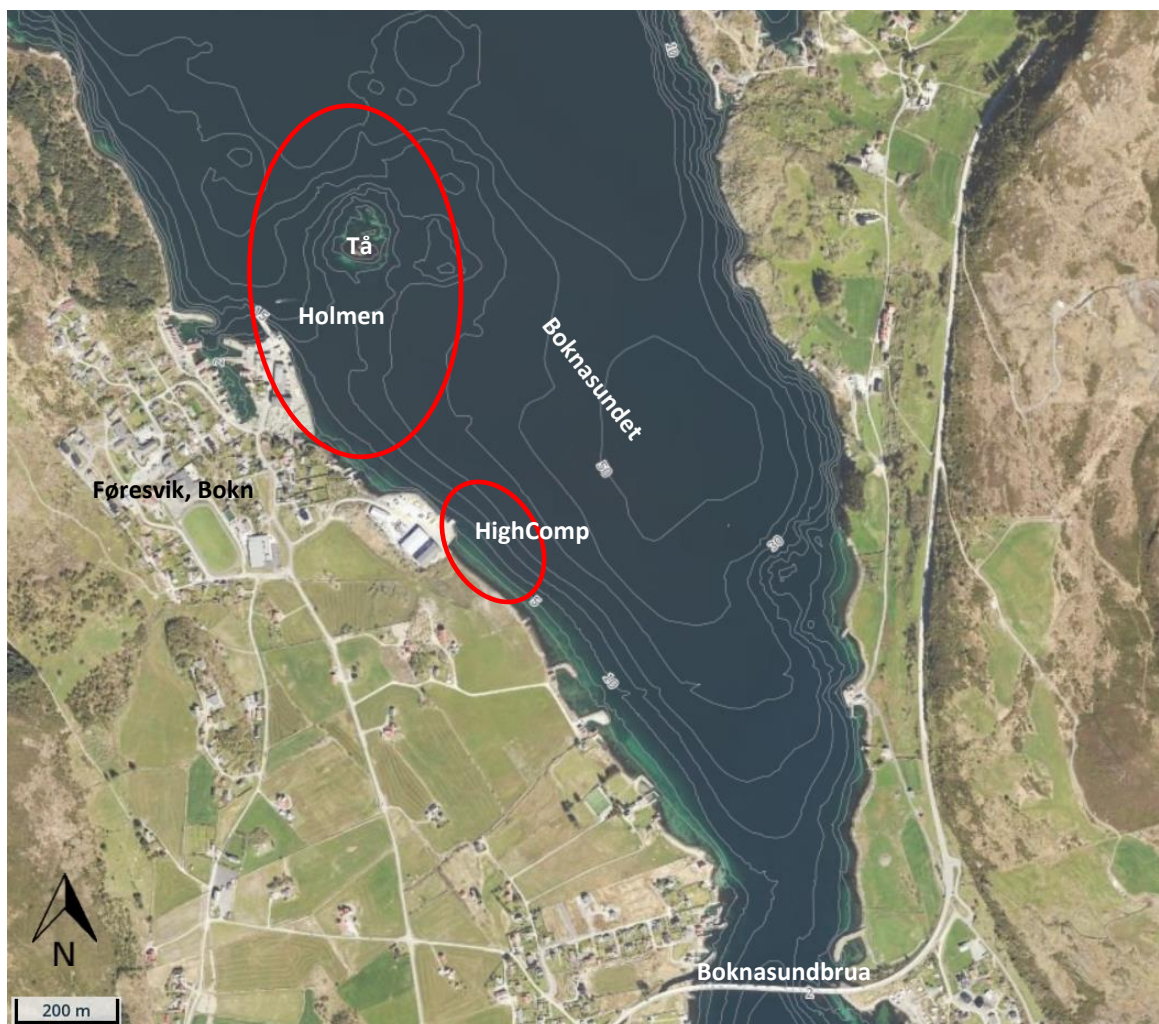
Figur 2-1: Oversiktskart som viser lokalisering av tiltaksområdene på vestsiden av Boknasundet, med Holmen ca. 1,4 km nord for Boknasundbrua og HighComp a. 1 km nord for brua. Kartkilde: <https://kart.kystverket.no/>.

Tiltaksområdene ligger i Føresvik i Bokn kommune. Tiltaksområdet ved Holmen ligger i luftlinje ca. 1,4 km nord for Boknasundbrua, mens tiltaksområdet HighComp ligger ca. 1 km nord for brua, se Figur 2-1.

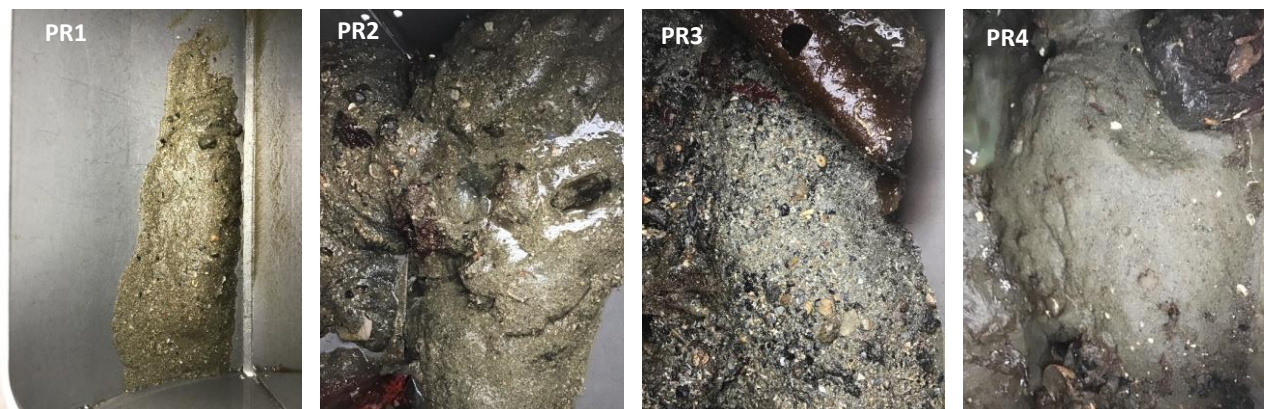
Figur 4-1: Bilder av prøvematerialet i grabben. Fra alle prøvestasjonene var det også tomme grabbkast.

Prøve-stasjon	Dybde (m)	Kote (NN2000)	Euref 89, sone 32		Beskrivelse av prøvematerialet
			Nord	Øst	
PR1	39,0	-39,1	6 571 733,7	296 978,4	Finsand og skjellsand (lite prøvemateriale)
PR2	18,0	-18,0	6 571 449,6	296 934,7	Sand og skjellsand
PR3	13,0	-13,0	6 571 433,4	297 012,5	Sand og skjellsand. Litt grovere fraksjoner enn i PR2
PR4	17,1	-17,1	6 571 330,3	297 065,5	Sand/finsand

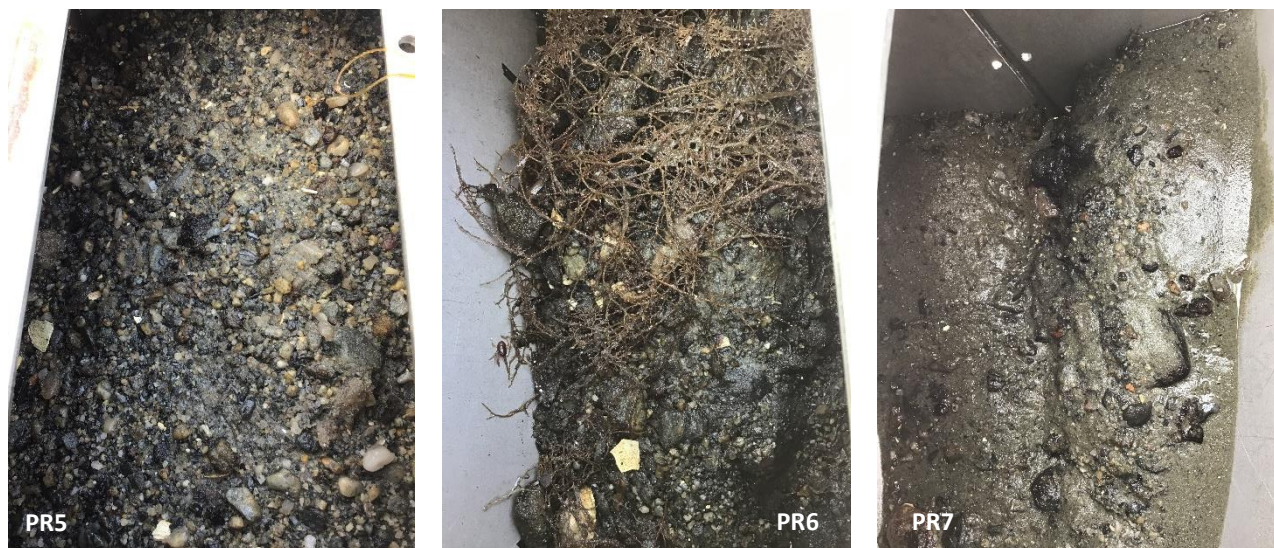
Figur 4-2: Bilder av prøvematerialet i grabben. Noen grabbkast var tomme.

Prøve-stasjon	Dybde (m)	Kote (NN2000)	Euref 89, sone 32		Beskrivelse av prøvematerialet
			Nord	Øst	
PR5	5,7	-5,8	6 571 080,2	297 315,0	Grus
PR6	6,9	-7,0	6 570 989,4	297 360,7	Grus
PR7	19,9	-20,0	6 571 035,5	297 401,0	Sand og grus

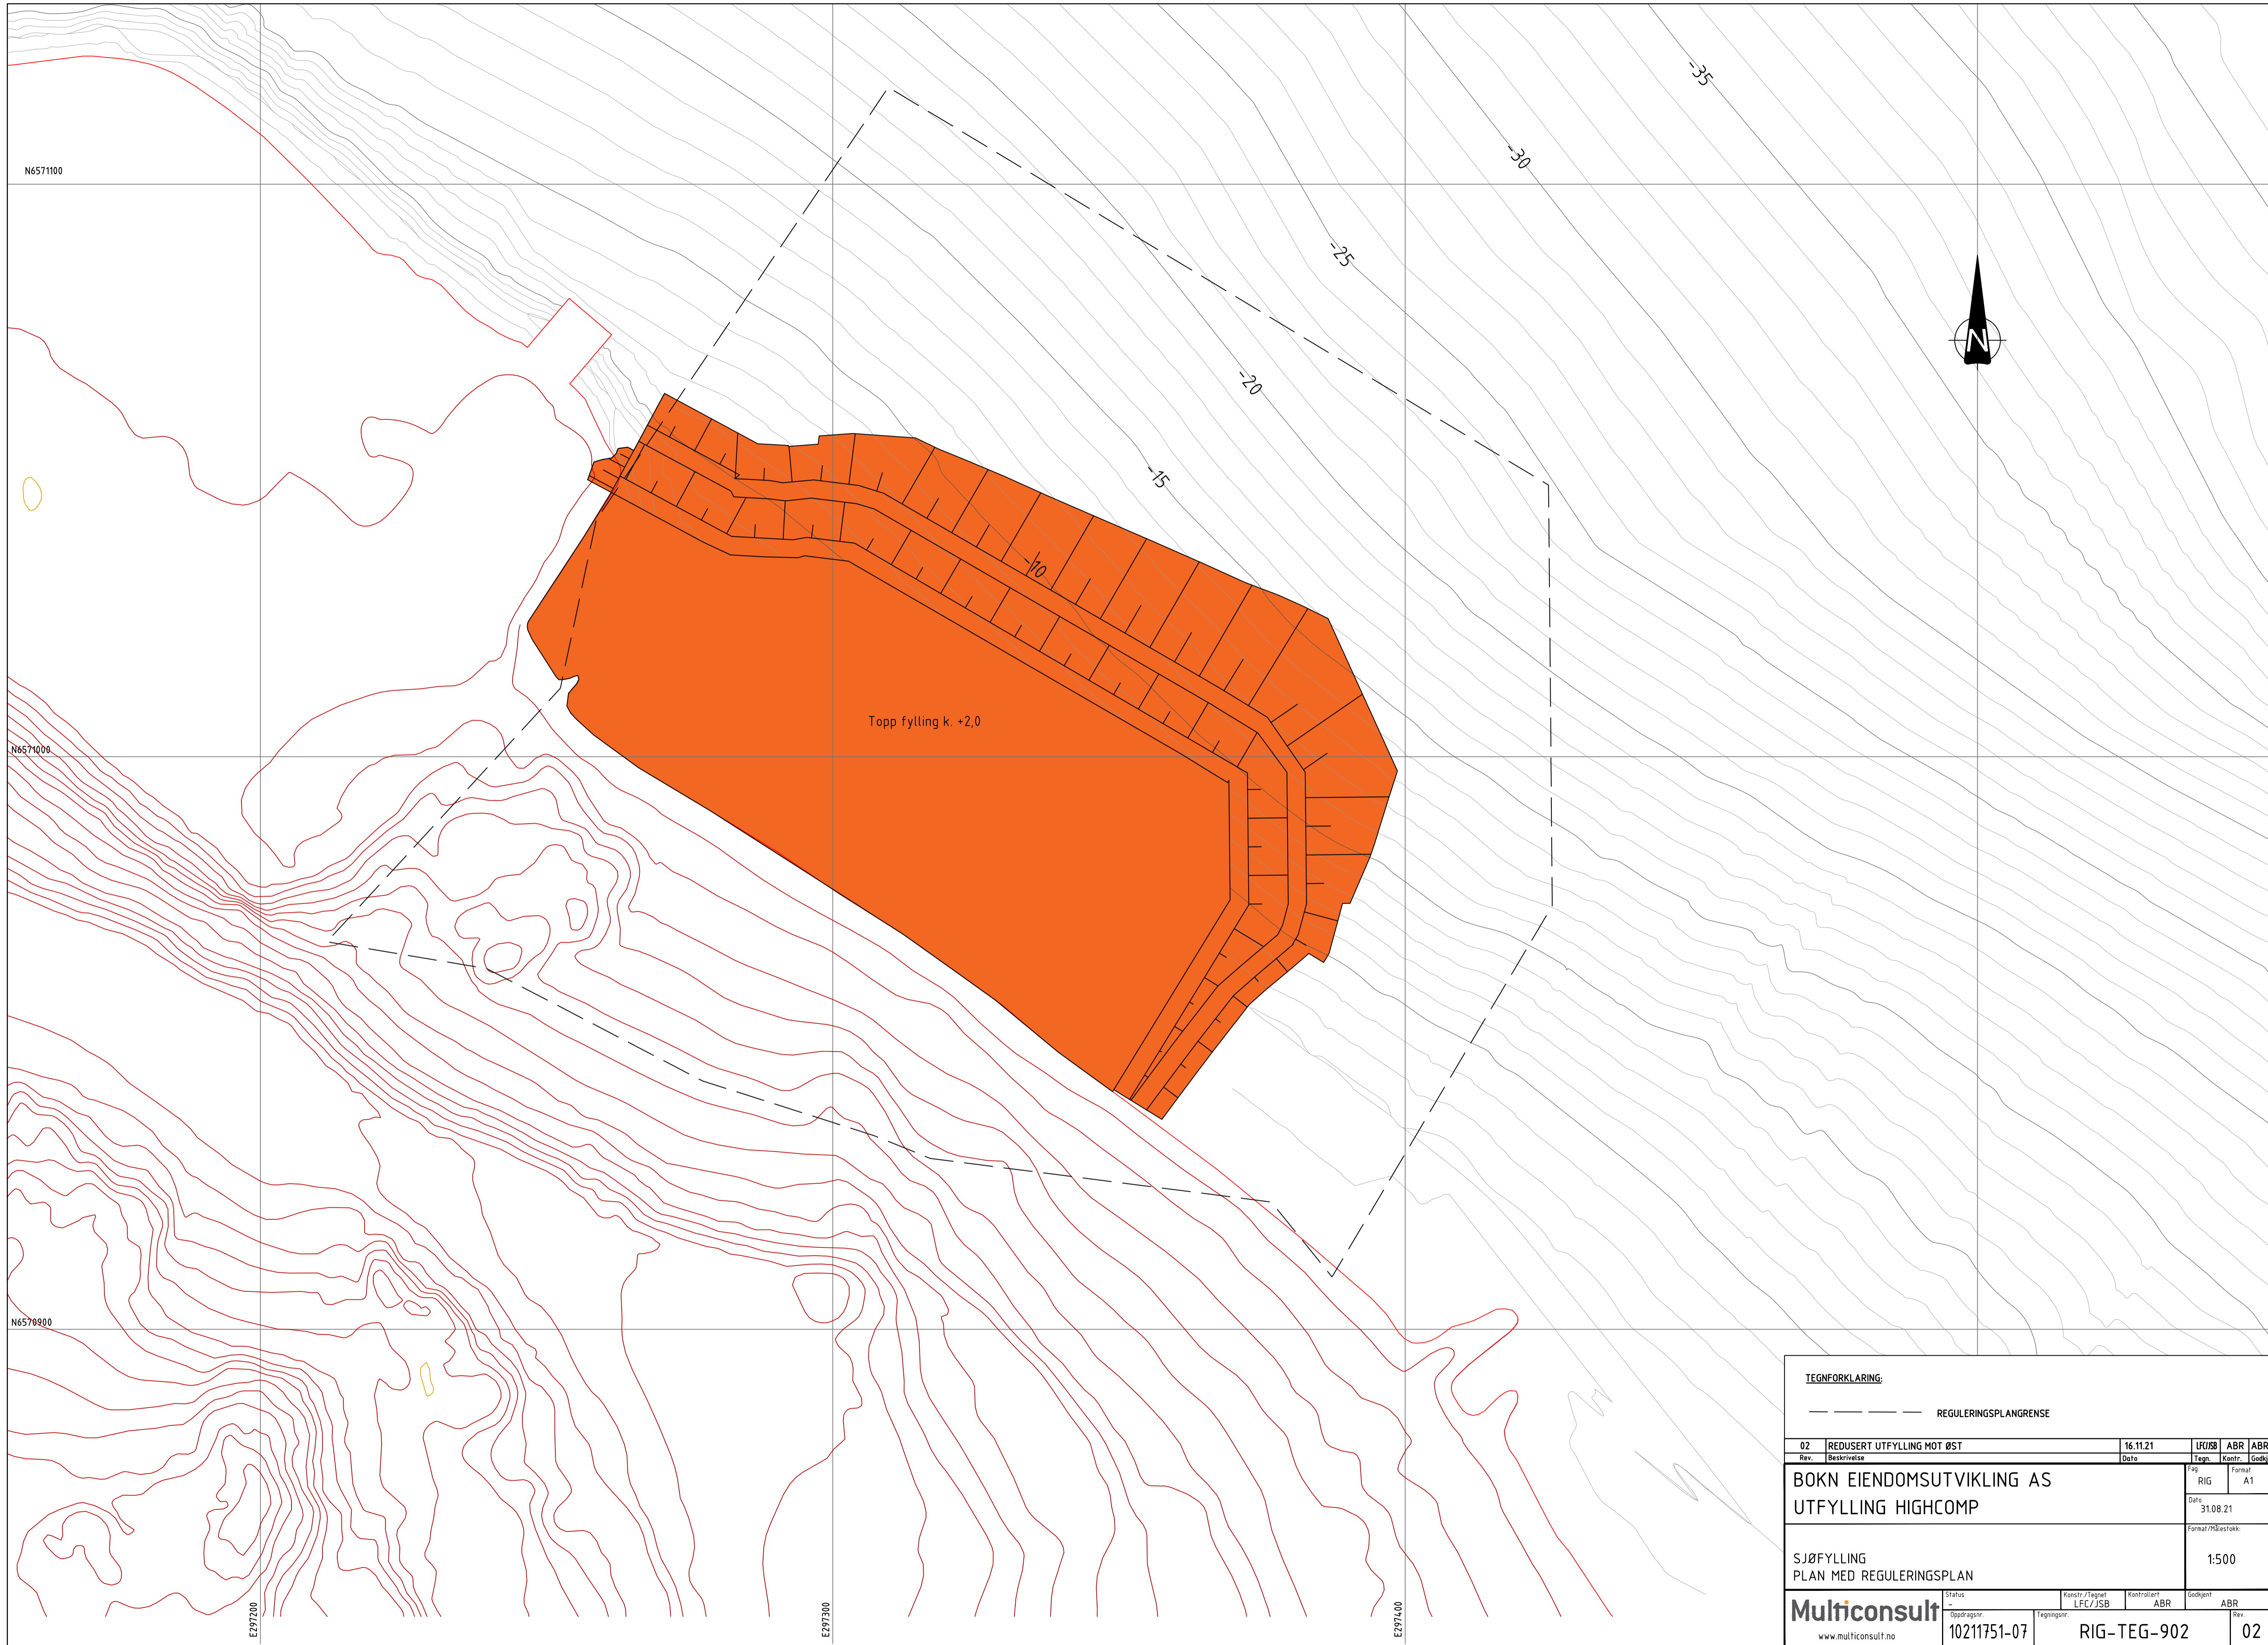
02	REDUSERT UTFYLLING MOT ØST	16.11.21	UF/ØB	ABR	ABR
Rev.	Beskrivelse	Date	Tegn.	Kontr.	Godk.
	BOKN EIENDOMSUTVIKLING AS		RIG		Formal A1
	UTFYLLING HIGHCOMP		Date:		31.08.21
	SJØFYLLING		Formal/RSbestokk:		1500
	PLAN MED REGULERINGSP				
Multiconsult		Status	Konstr./Tegnet	Kontrollert	Godkjent
www.multiconsult.no		Oppdragsnr.	LFC/JSB	ABR	ABR
		Tegningsnr.			Rev.
		10211751-07		RIG-TEG-902	02

Planlagt utfylling ved HighComp er vist på vedlagte tegning 10211751-07-RIG-TEG-902\_02. Området er regulert til industri og er planlagt benyttet til lagring, se utsnitt fra reguleringsplanen på Figur 3-2. Det skal ikke etableres større lagerbygg. Fyllingen er noe tilpasset i nordvest, se rød strek på Figur 3-2, for å unngå konflikt mellom fylling og eksisterende pelet kai. Området er også redusert i sørøst etter ønske fra grunneier.
