SØKNAD OM TILTAK I SJØ

► Grunnlag for søknad om tiltak i sjø

Sjøkanten park, Lervigsveien, Stavanger

Oppdragsnr.: 5206328 Dokumentnr.: RIM04 Versjon: E02 Dato: 2021-12-01

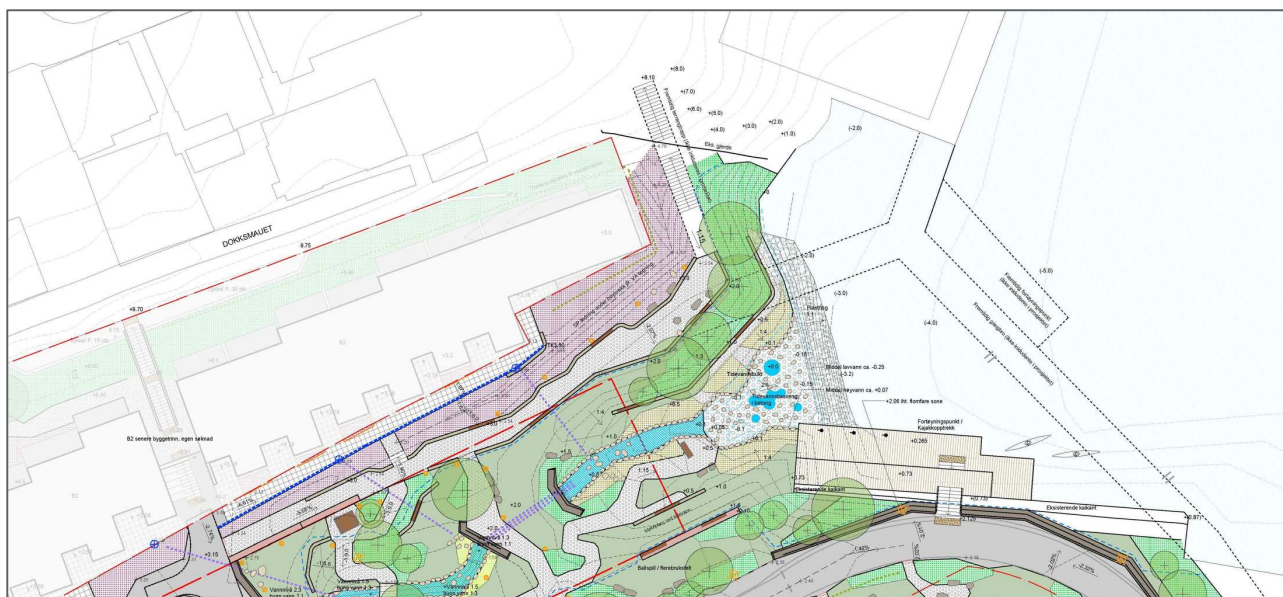
Figur 3: Planutsnitt som viser tiltaketets utforming. NB: Fyllingen vil strekke seg lenger ut i sjø enn på planutsnittet, da fyllingsfoten er tegnet inn med 1:1 i stedet for 1:1,5. (SP_L_P_00_70_02 Sjøparken, datert 15.9.21)

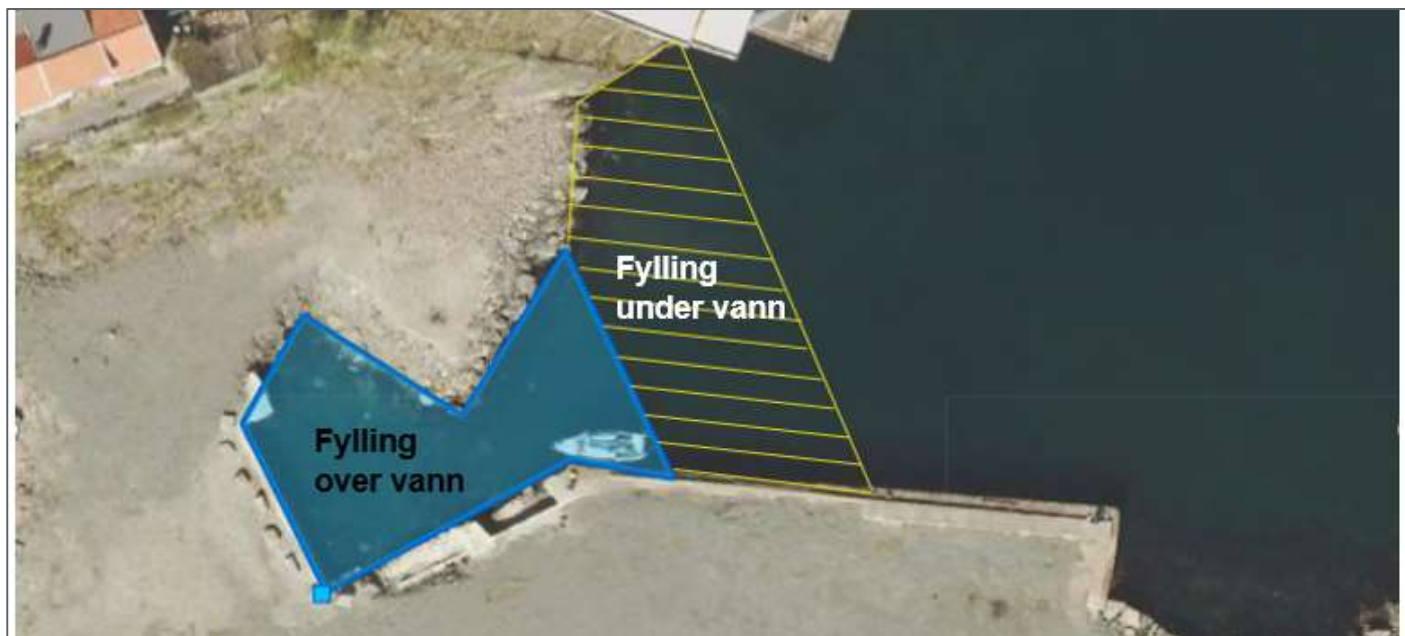
Figur 5: Omtrentlig skisse av omfang. [1]

Det er gjort en geoteknisk vurdering av fyllingens stabilitet [1] basert på gjennomførte totalsonderinger i aktuelt område. Sjøbunnen i området består av et bløtere lag av silt/sand over fastere stedlig morene og berg. For å oppnå en stabil fylling må det bløte laget under fremtidig fyllingsfot fjernes før utfylling (gul skravur i figur 5). Med en helning på fyllingsfoten på 1:1,5 vil fyllingsfoten strekke seg ca. 15 m ut fra topp

fylling. Omtrentlig omfang av tiltaket skissert på flyfoto er vist i figur 5. Tabell 1 viser nøkkeltall med hensyn til tiltakets omfang.

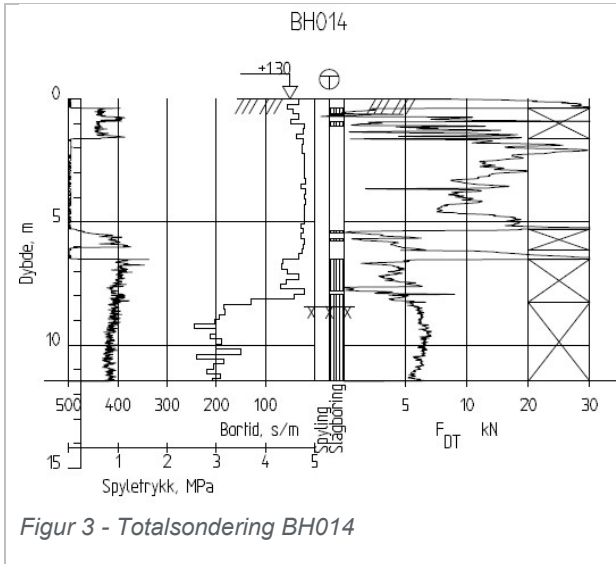
Figur 3 - Totalsondering BH014

- I BH014 er det påtruffet et 3 m tykt siltlag med lavere sonderingsmotstand, under antatte eksisterende fyllmasser. Med bakgrunn i historiske flyfoto, antas dette å være jomfruelig sjøbunn (humusholdig sand). Videre i dybden påtreffes 3,5 m faste masser, antatt morene, over berg.
- I BH015 er det påtruffet faste antatt fyll- og morenemasser over berg. Berg er registrert ca. 4,5 m under terreng.

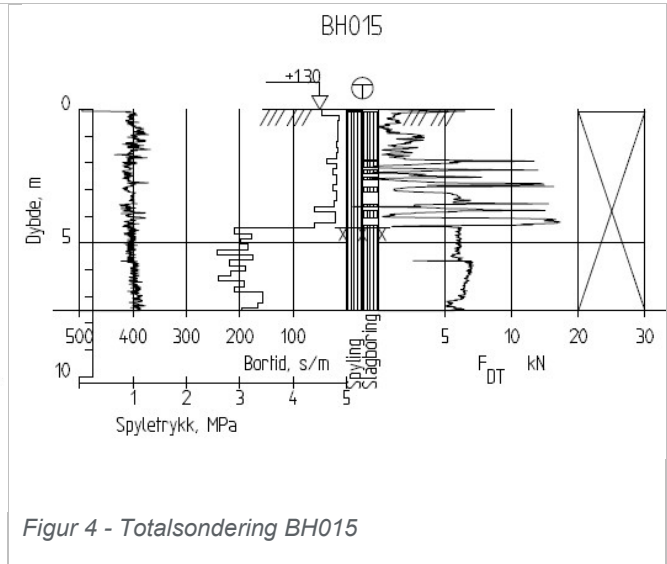
Figur 4 - Totalsondering BH015

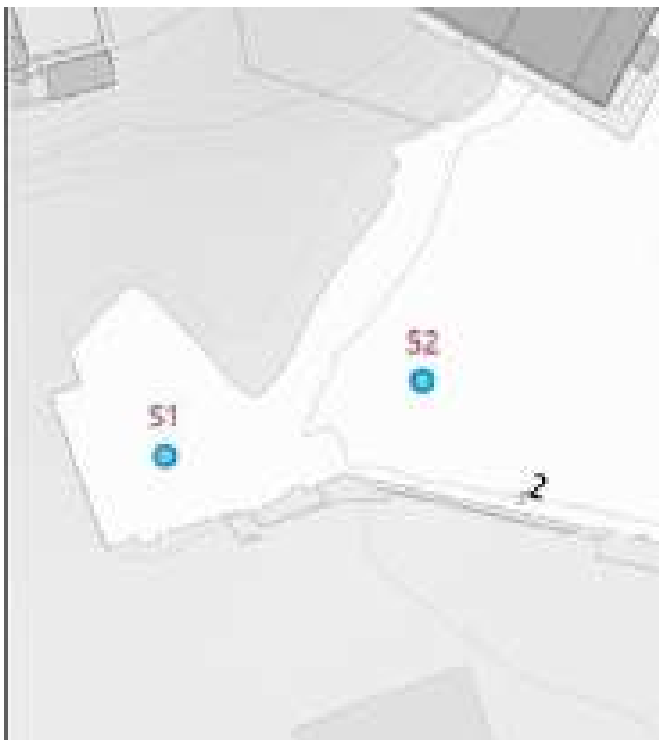
Figur 5 - Miljøtekniskers prøvetakingspunkter

Fra Kartverkets sjøkart [11] går det frem at området der fyllingen er tiltenkt, generelt ligger med en helning fra land, ut mot kt. - 5. Totalsondering BH00 er målt inn til kt. - 5,30. Basert på miljørådgivers prøvetaking, er det registrert kt. - 2 til kt. - 2,3 innerst i bukten (pkt. S1 på Figur 5), og kt. - 3,4 til kt. - 4,5 lenger ute (pkt. S2 på Figur 5). Det presiseres at dybdene er basert på ekkolodd og må derfor håndteres veiledende.

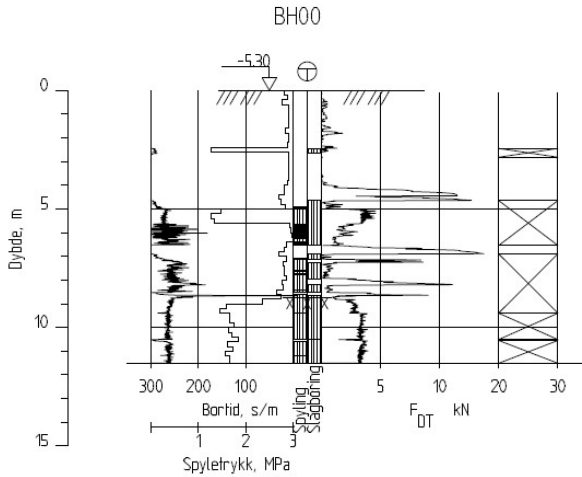
Figur 6 - Totalsondering i BH00

Totalsonderingen utført i sjø er vist i Figur 6. sonderingen indikerer gyttje i øverste lag ned til 5 m under terreng, før stedlig morene påtreffes over berg. Berg er registrert ca. 9 m under terreng.

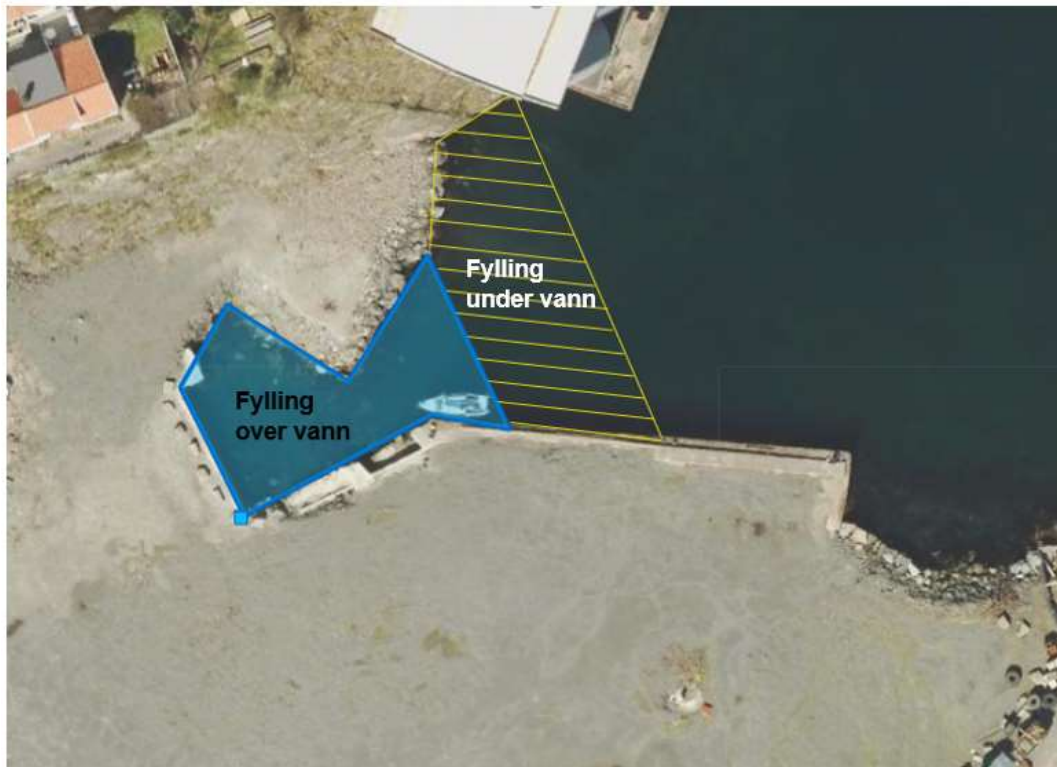
Figur 9 – Prinsipp, utfylling

Med bakgrunn i situasjonsplan vist i Figur 1, samt fyllings bruksområde (tidevannslek og avslutning mot sjøen), er det planlagt at fyllingen skal ha en slak helning over vann, ca. 30 m ut fra kaien som i dag ligger innerst i bukten (blått område i Figur 9). Videre utover legges fyllingsfronten brattere, da med helning på 1:1,5 (gult område i Figur 9). Fyllingsfoten blir da liggende ca. 15 m utenfor ny strandlinje.

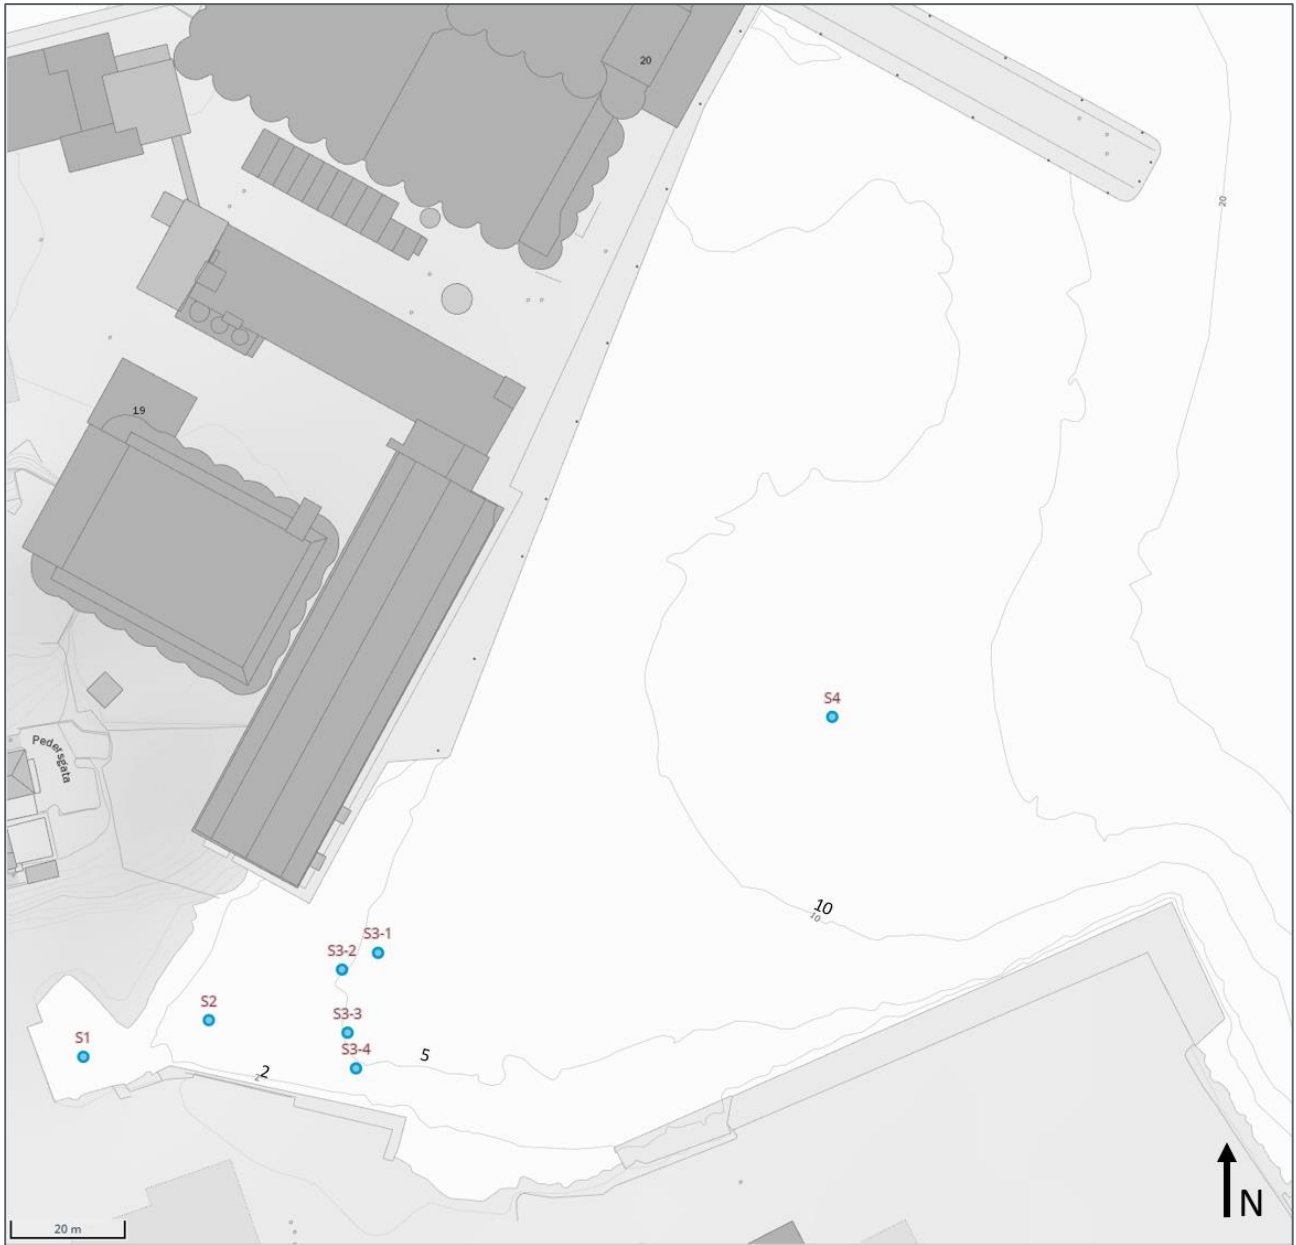
Figur 3: Plassering av prøvepunkter

Stasjon	WGS-84, UTM sone 32 V		Dybde (m)*
	Øst	Nord	
S1	313400	6541337	2 - 2,3
S2	313421	6541345	3,5 - 4,5
S3-1	313449	6541359	4,8-5
S3-2	313443	6541356	4,7
S3-3	313445	6541345	5,1
S3-4	313447	6541339	6,1
S4 (ref)	313523	6541407	11 - 13

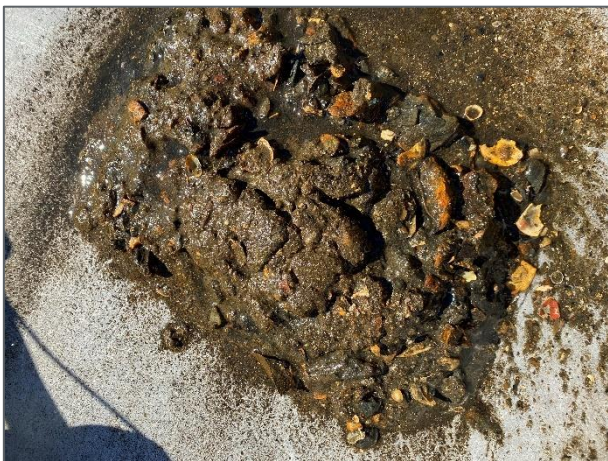
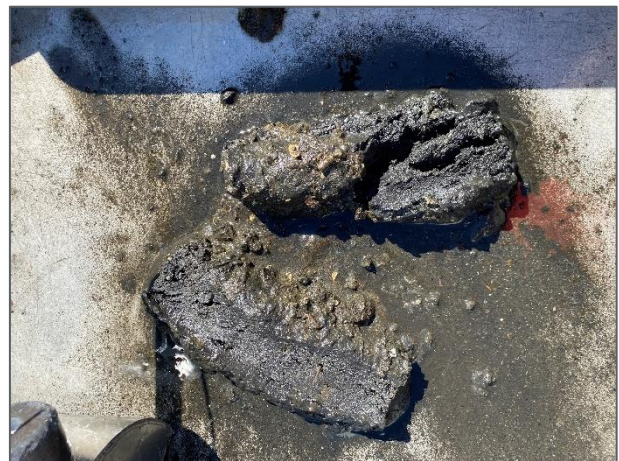
Figur 4: Representative foto fra sjøbunnen i stasjon S1-S4.

Stasjon/delprøve	Vanddyp (m)	Mengde (cm)	Beskrivelse
S1			
1	2	5	Svart bløtt mudder. Noe stein. Svak olje- og H ₂ S-lukt.
2	2	-	Tom – sklir på stor stein
3	2	2	Som i S1-1
4	2	-	Tom – sklir på stor stein
5	2,3	-	Tom – sklir på stor stein
6	2,3	-	Tom
Kommentar:	Merker at grabben treffer/sklir på fjell og/eller stor stein. Mye sjøgress/alger gir dårlig sikt mot sjøbunnen.		
S2			
1	3,6	-	Sjøgress, tom.
2	3,9	-	Teglbit og sjøgress, tom.
3	3,6	3	Grus og stein – ikke mulig å prøveta.
4	4,5	5	Svart bløtt mudder. Svak H ₂ S-lukt. Sjøgress.
5	4,5	1	Som i S2-4
6	4,5	-	Bløt svart sand og silt. Noe stein, pinnerester og knuste skjell.
7	4,5	-	Bløt svart glinsete sand og silt. H ₂ S-lukt. Plastikk og sjøgress.
Kommentar:	Bløte sedimenter med lav (5 cm) mektighet. Grabben stopper grunt selv om den lander horisontalt på sjøbunnen. Antyder hard bunn under bløtt lag. Kan skyldes skipserosjon.		
S3			
1	5	-	Tom. Hard bunn.
2	4,8	4	Sand. Oksidert rustbrun overflate og grå under. Ingen lukt. Stein, knuste skjell og teglbiter.

3	4,7	-	Stein og tegl.
4	5,1	3	Gråsvart sand. Skjellrester, sjøgress, stein og metallbit.
5	6,1	1	Som i S3-4.
S4 (referanse)			
1	12,7	5	Brunsvart sand, med oksidert overflate. Malingsfragment, knuste skjell, stein. Svak H ₂ S-lukt.
2	13	6	Sediment som i S4-1. Glasskår, plast, malingsfragment, noe skjellrester, sjøgress.
3	12,6	3	Som i S4-1, noe mer steiner.
4	11,3	6	Som i S4-1. Mark.
