Søknad om utslippstillatelse

Søknadsskjema for industribedrifter

Støyvurdering i forbindelse med Norscrap Karmøy AS sin virksomhet på Karmøy.

Oppdragsgiver:	Norscrap Karmøy AS
Tittel på rapport:	Støyvurdering - Norscrap Karmøy
Oppdragsnavn:	Støyvurdering - Norscrap Karmøy
Oppdragsnummer:	638219-01
Utarbeidet av:	Frode Knutsen
Oppdragsleder:	Frode Knutsen
Tilgjengelighet:	Åpen

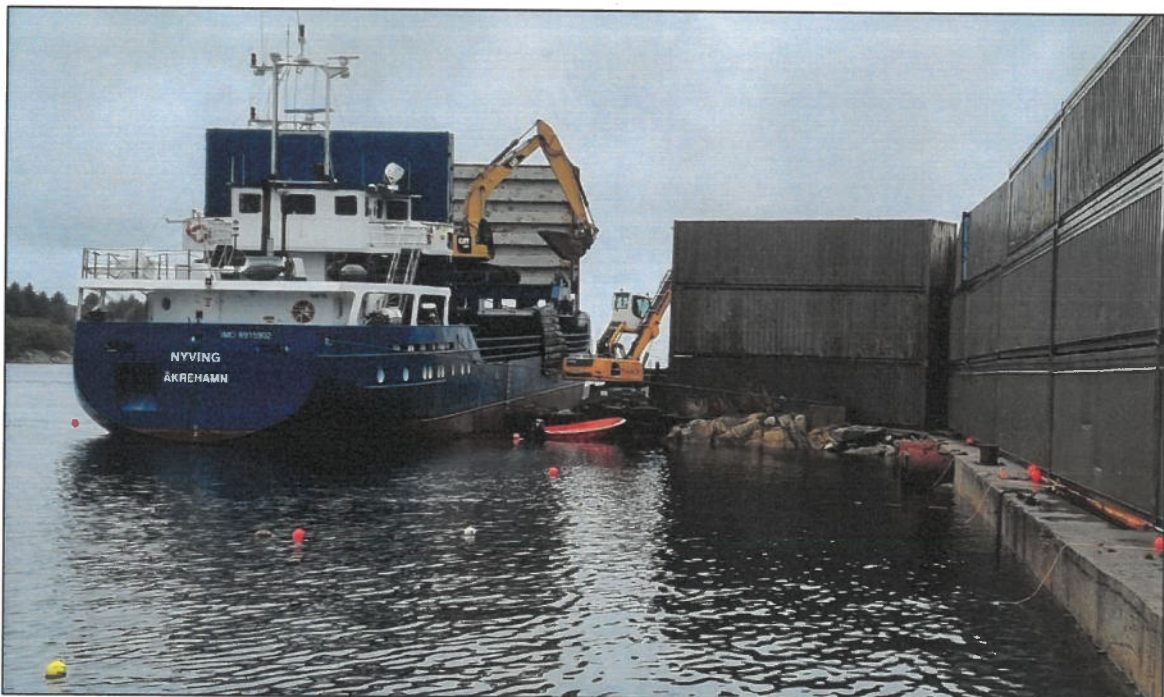
Figur 3-1: Åpnet containervegg ved lastning av båt med kran, sett fra sjøsiden.

Ca. 18 ganger i året ankommer det en båt som lastes med metall som skal gjenvinnes. Ved lastning av båt, åpnes deler av containerveggen som vender mot Veavågen, og det benyttes to kraner til lastning av båten. Dette er vist i Figur 3-1 og Figur 3-2. Metallet, som blir lastet, er sortert ut fra størrelse og type. Lastingen av båten skjer i samme tidsrom som den normale driften.

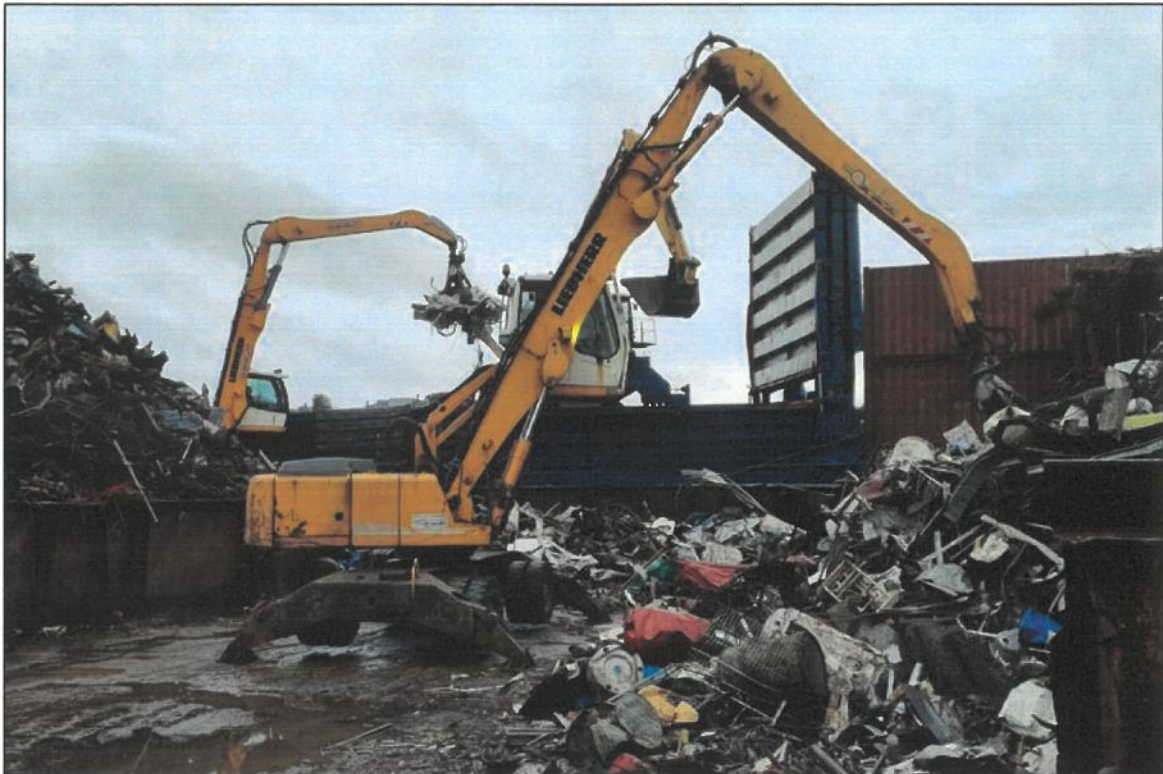
Figur 3-2: Lasting av båt med to kraner, sett fra industriområdet.

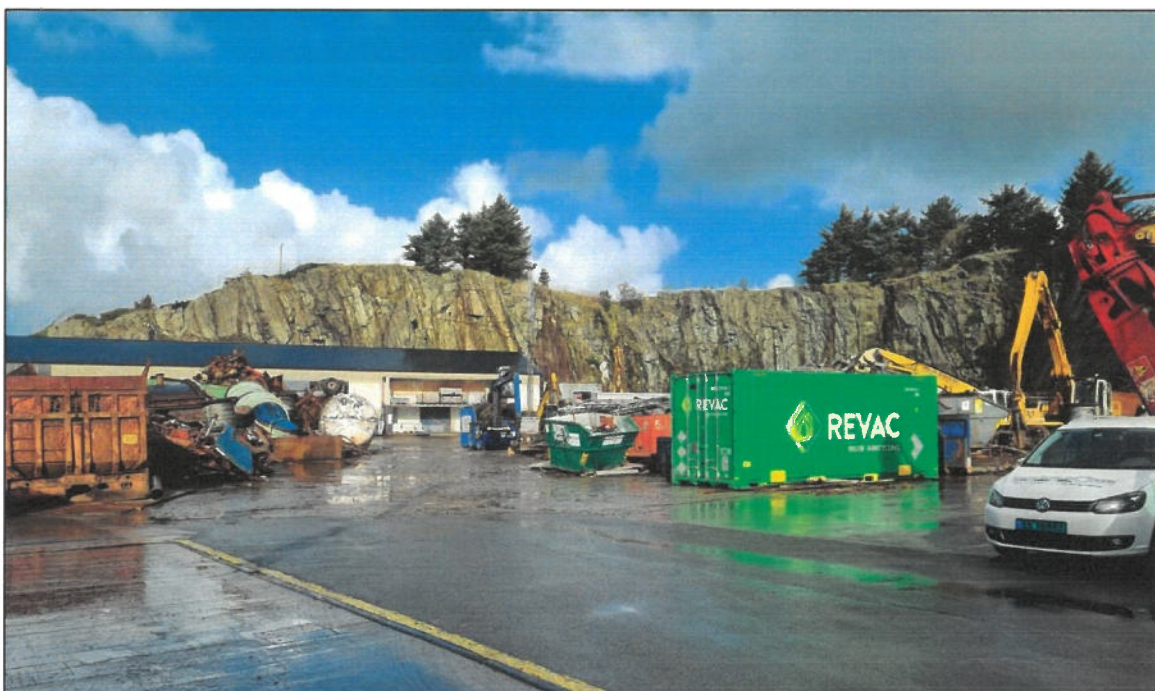
Figur 4-1: Bilde fra deler av Norscrap Karmøy sitt industriområde, hvor man kan se en del lagring av metallavfall og containere.

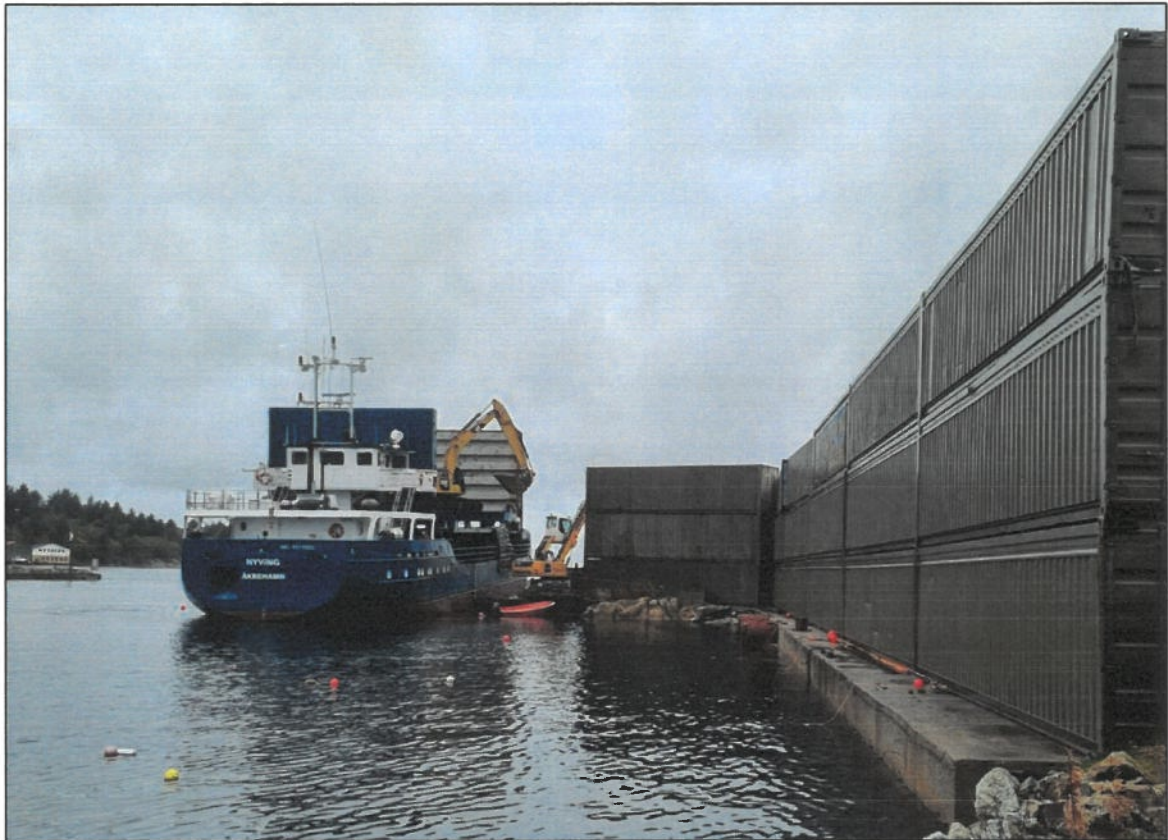
Figur 4-3: Deler av containerveggen som skjerner mot Veavågen, sett fra sjøsiden.

På nåværende tidspunkt er det satt opp en vegg med containere langs sjøkanten mot Veavågen, vist på Figur 4-3, Figur 4-4 og Figur 4-5. Containerveggen har en høyde på ca. 7,8 meter over terreng og en samlet lengde på ca. 160 meter. Ved båtanløp, åpnes 14 meter av containerveggen for å kunne gjennomføre lasting av båt.

Under befaringen av virksomheten ble det observert at mellom containerne som var stablet oppå hverandre er det glipper på ca. 10 cm. Disse glippene vil kunne bidra til noe lekkasje av støy fra industriområdet mot nærliggende bebyggelse ved Veavågen. Et støyavbøtende tiltak vil være å tette disse glippene. Støyberegningene og resultatene har tatt høyde for at disse glippene har blitt tettet.

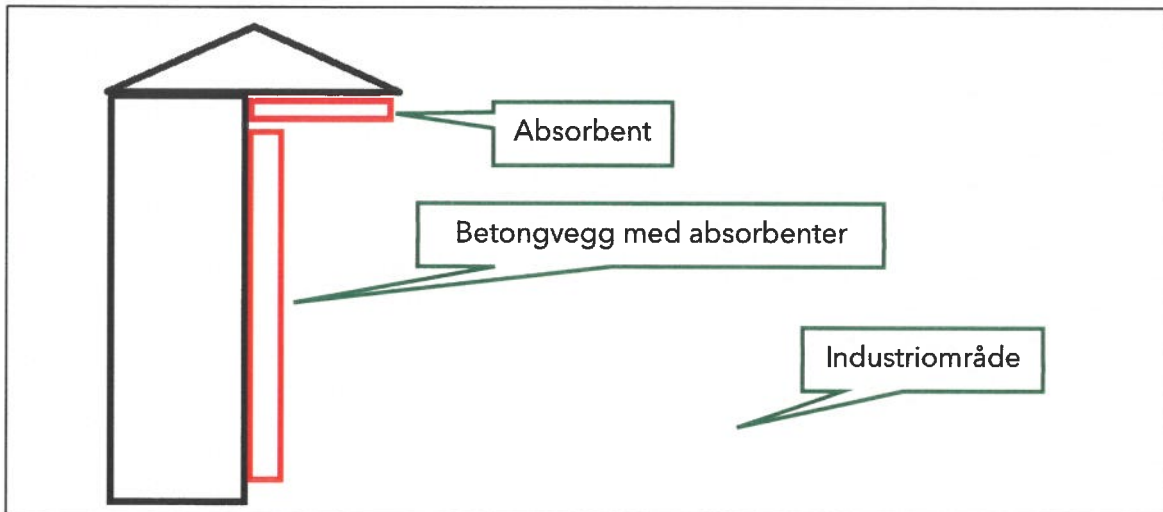
Figur 4-6: Betongvegg med skråtak, hvor det er festet absorbenter.

I samtaler med Norscrap Karmøy har det blitt informert om at det vurderes å bytte ut containerveggen med en betongvegg. Ved å etablere en betongvegg med skråtak, hvor det er festet underliggende absorbenter, slik som vist på Figur 4-6, kan man begrense lydlekkasje over betongveggen, dessuten vil man kunne dempe støy fra aktiviteter som foregår under skråtaket. Dette vil blant annet være aktuelt ved skjærebrenning og annet metallarbeid. I skråtaket kan det anbefales å benytte absorbenter av treullsement, som f.eks. Troldekt eller Fibrotech, med mineralull bak, eller andre tilpassede absorbenter som f.eks. Rockfon Industrial Black. Det anbefales også at det festes absorbenter på betongveggen for å begrense refleksjoner fra selve veggflaten.

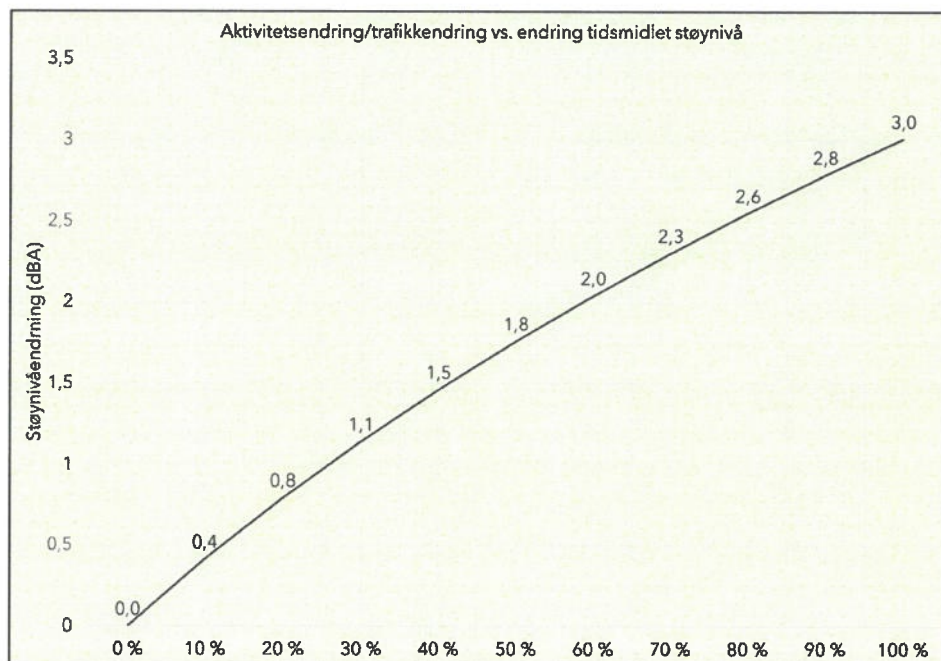
Figur 1: Sammenheng mellom aktivitetsendring/trafikkendring i prosent og endringen i støynivå i dB.

Figur 1 viser sammenhengen mellom aktivitetsendring/trafikkendring og endring av støynivå. Det må være en betydelig endring av eller avvik i aktivitetsmengde/trafikkmengde, og/eller i fordelingen av antall biler i døgnperiodene, før dette gir seg utslag i en merkbar endring av støynivået. Eksempelvis vil et avvik mellom faktisk og simulert vegtrafikk på 20 % gi en forskjell i støynivå (L_{den}) på mindre enn 0,8 dB. Dobbelt så stor trafikk gir 3 dB økning av støynivå.

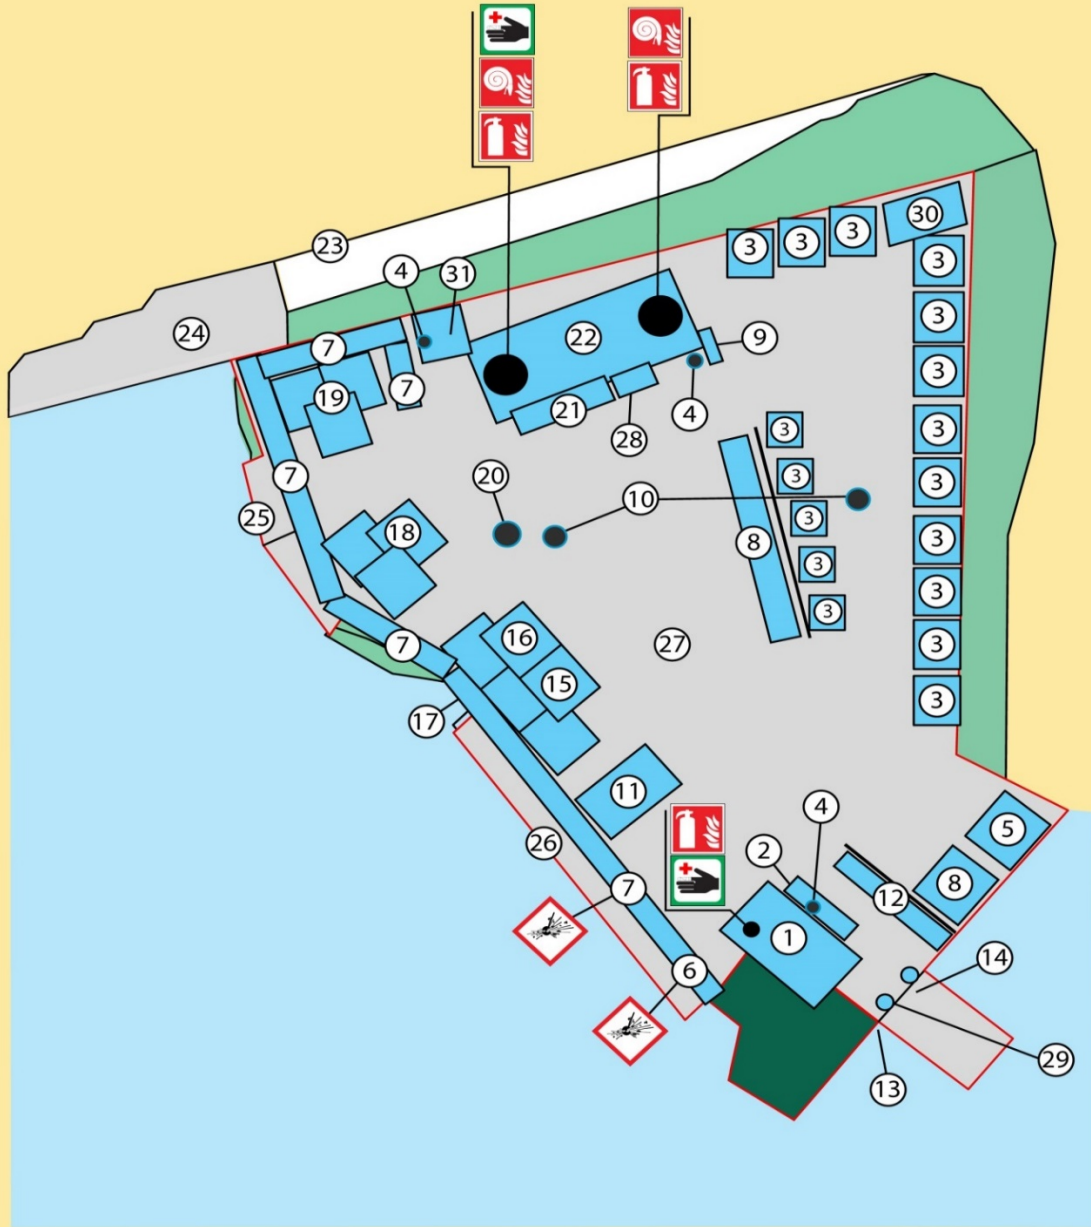
- 1 Kontor/ WC/ Spiserom
- 2 Vekt
- 3 Metall - Lager
- 4 Lysmast 14m høy
med 6x400W lys
- 5 Salgsvarelager
- 6 Oksygen/ Gass under trykk
- 7 Propan/ Gass under trykk
- 8 Parkering/ Kontainere
- 9 Dieseltanker
- 10 Sandfang kummer
- 11 Brenneplass
- 12 Parkering biler
- 13 Skilt ISPS
- 14 Port til ISPS område
- 15 Brennevarer
- 16 Klippe-varer
- 17 Støyvegg høyde 8,5m
- 18 Ferdig jern til utskipning
- 19 Kompleks jern
- 20 Pumpestasjon fra
sandfang til oljeutskiller
- 21 Oljeutskiller
- 22 Hall: Metall/ Verksted/ Lager
- 23 Gjerdelinje
- 24 Molo
- 25 Laste Kai
- 26 Kai
- 27 Hele området er dekket
med 20cm betong
- 28 Gassflasker til kontroll

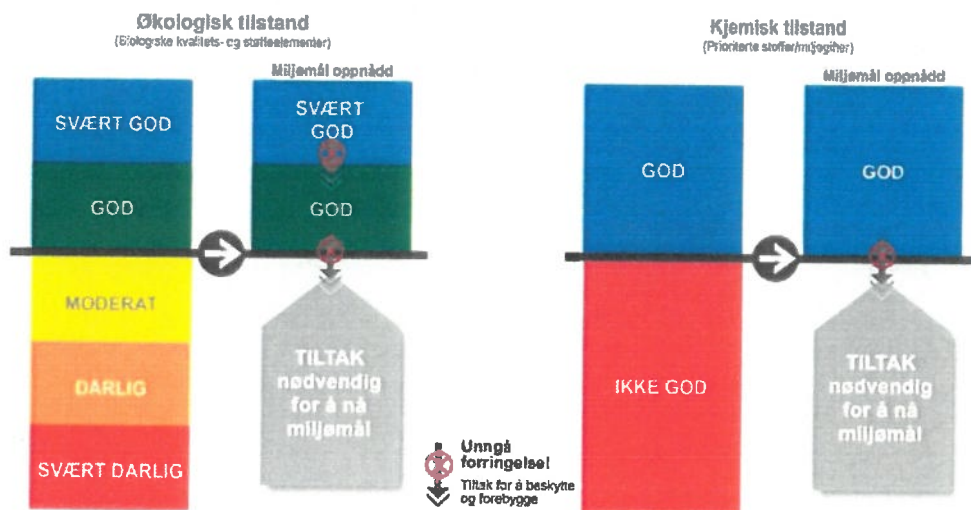
Figur 1. Vanndirektivets tilstandsklassifisering for vannforekomster, samt grenser for når miljømål oppnås og når tiltak må iverksettes for å oppnå miljømål. Figur er hentet fra veileder 02:2018 (Direktoratsgruppa for vanndirektivet).
