Fv635 Helgøy – Mosnes, søknad om utfylling

SØKNAD OM TILTAK I SJØ

Utfyllende informasjon og vurderinger til søknad om utfylling av masser

Fastlandsforbindelse Helgøy
Hjelmeland kommune

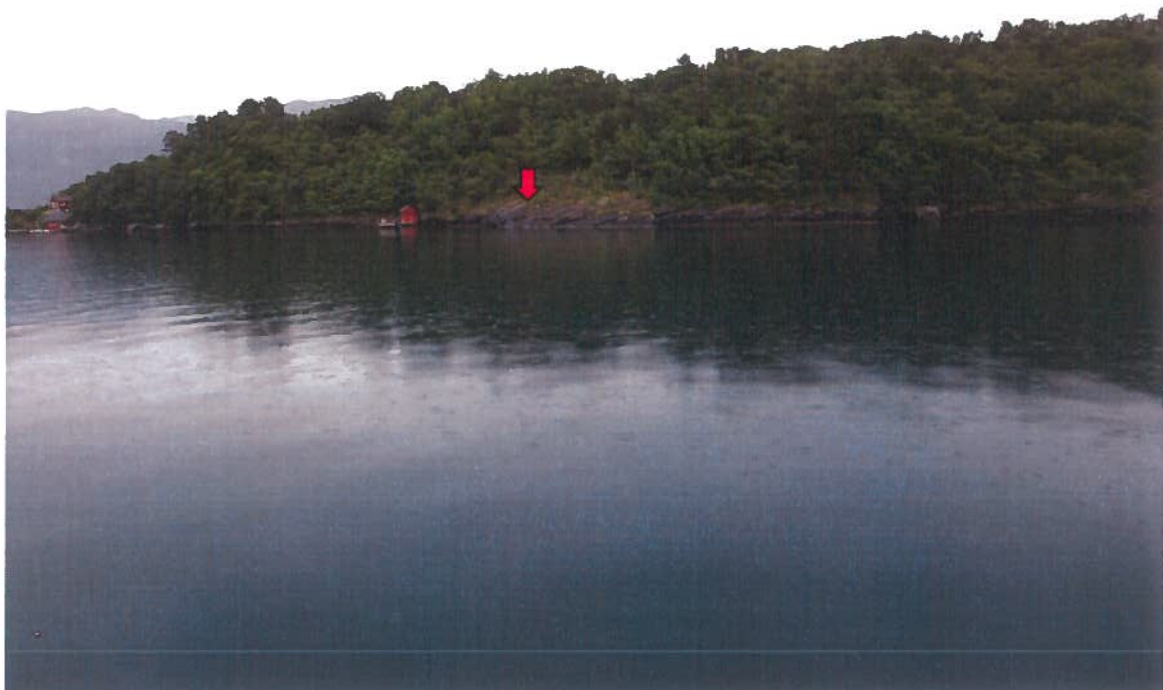
Figur 3: Helgøy sett fra Mosneset. Veien på fyllinga vil komme i land litt til høyre for det røde båtuset (markert med rød pil)

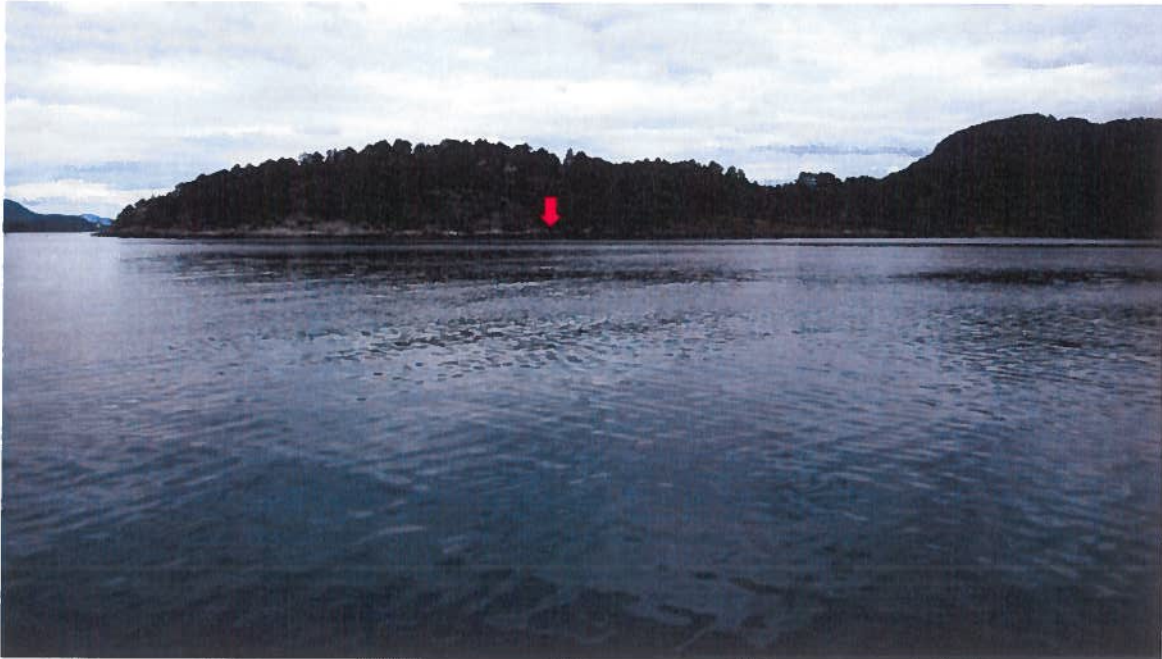
Figur 4: Mosneset (Kolhaugneset) sett fra Helgøy. Rød pil viser ca. hvor fyllinga med vei vil komme i land.

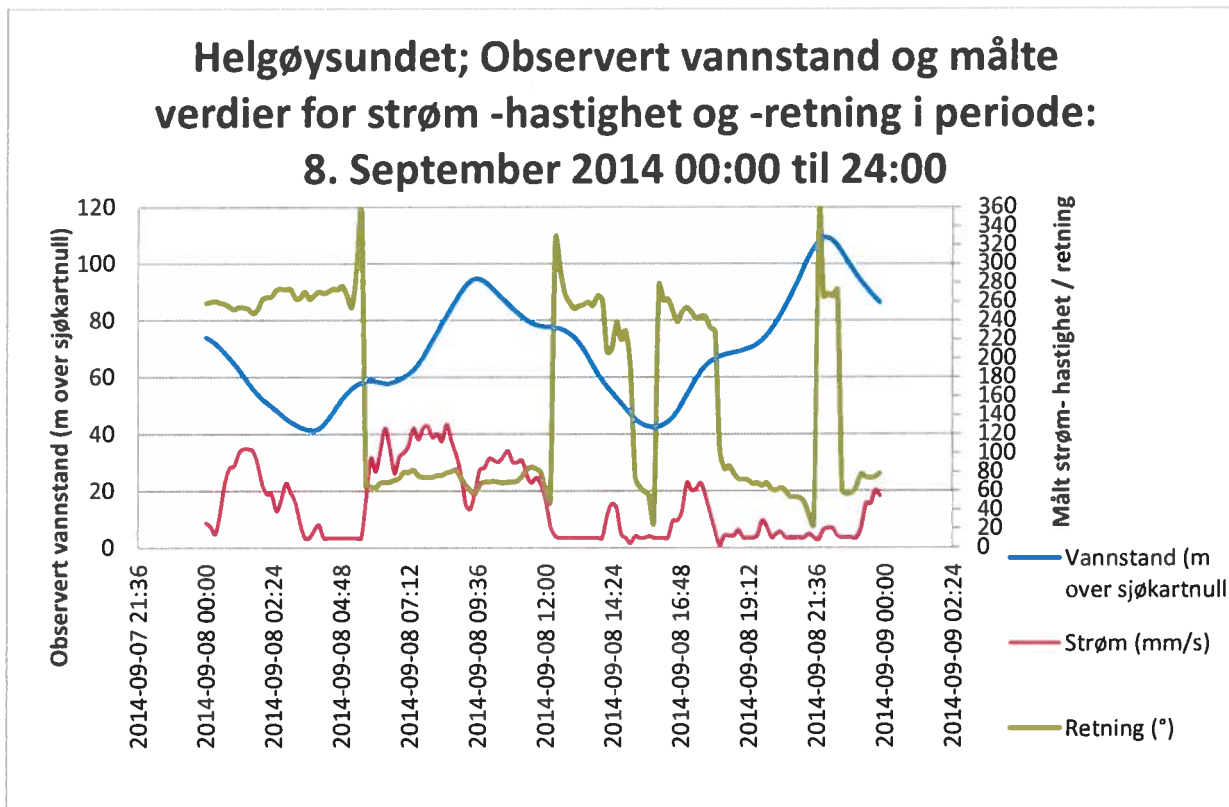
For å verifisere strømmålinger har vi sammenlignet måleresultater lagt frem i rapporten med hypotesen om at lokale strømførhold er dominert av tidevann. Tidevannstrømmen er imidlertid så svak at den i mange tilfeller vil overstyres av vind-drevet strøm eller av strømm som skyldes tilbakestrømming av oppstuvet vann. For å visualisere sammentreff mellom vannstand og strøm har vi lagt måleresultater sammen med observerte vannstands data for Helgøysundet. Vannstandsdata som er brukt er målt i Stavanger og korrigert for høyde og tid mot Helgøysundet. Et *utsnitt* av sammenligningen for en tilfeldig valgt dag i måleperioden er vist i Figur 2.

Figur 2 Sammenligning mellom målte verdier for strøm og korrigerte observerte vannstandsdata fra Stavanger. Merk at strømhastigheten her er angitt som mm/s for å lette lesbarheten av figuren.

Vi ser et rimelig god sammentreff mellom målte strømverdier og vannstandvariasjoner. Klokket 05:00 ser vi at tidevann er på vei inn og retningen bekrefter at vannet strømmer i nord-østlig retning (60° – 80°) gjennom sundet. Etter toppen snur strømsretningen mot sør-vest. 16:50 kommer tidevannet opp igjen, men her ser vi sannsynligvis effekten av opphoping av vannet i Nessaviga på grunn av vind, der effektivstrømsretningen er mot sør-vest helt til kl. 18:20.

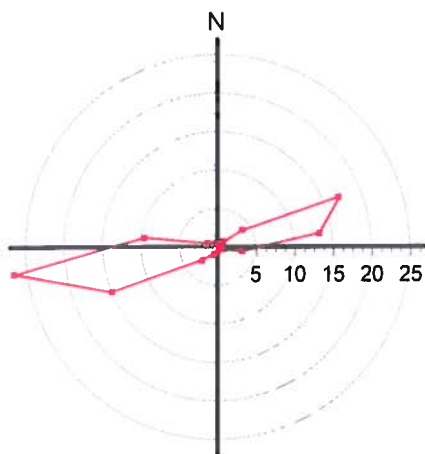
Relative water flux (%)
per 15 deg sector

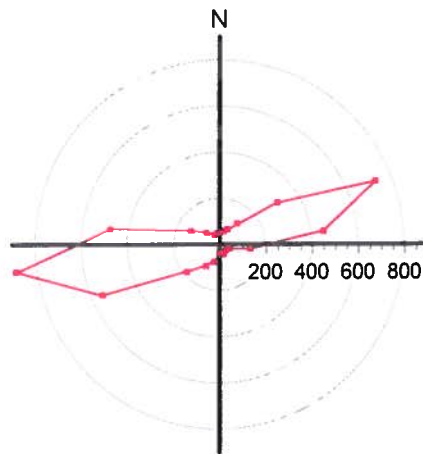
Number of measurements
per 15 deg sector

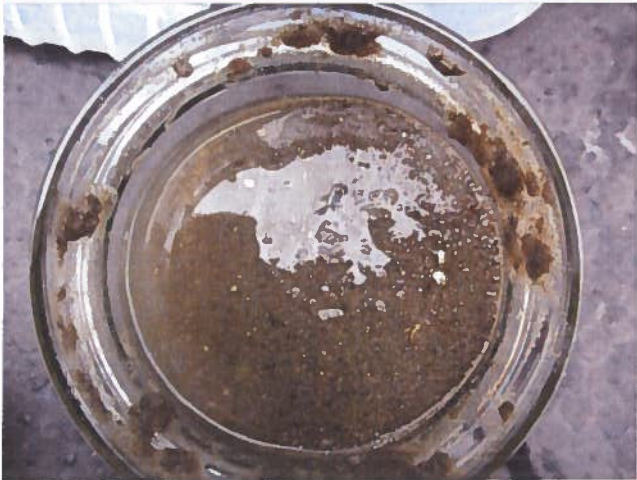
Prøve	Beskrivelse	Bilde
S1	<p>Svært vanskelig å ta ut vellykket prøv. > 20 mislykkede forsøk langs traséen fra ca. 15 m dyp til ca. 29 m dyp.</p> <p>Vellykket prøve tatt ut på 29 m dyp og bestod av fin, lys sand uten spesiell lukt.</p>

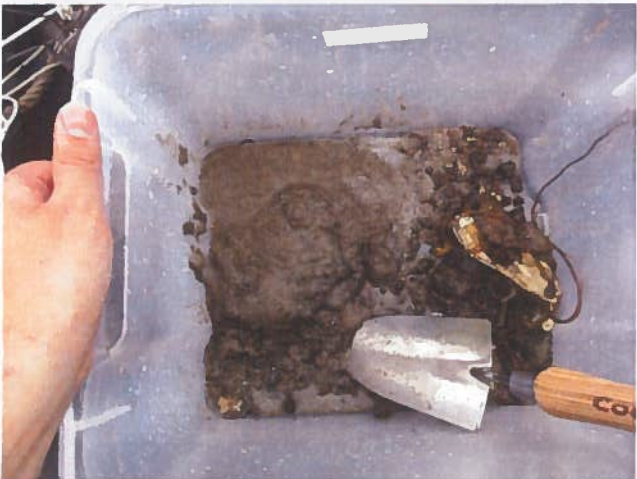
S2	<p>Svært vanskelig å ta ut vellykket prøve ute i sundet. Helt inne mot land kunne man finne noen flekker fri for tare, stein og fikk tatt flere vellykkede grabbhugg som ble laget blandprøve av. Stedvis grovere og stedvis finere sediment. Mørkere på farge enn i S1 og med tydelig H₂S-lukt.</p> <p>Prøve tatt på ca. 7 m dyp.</p>

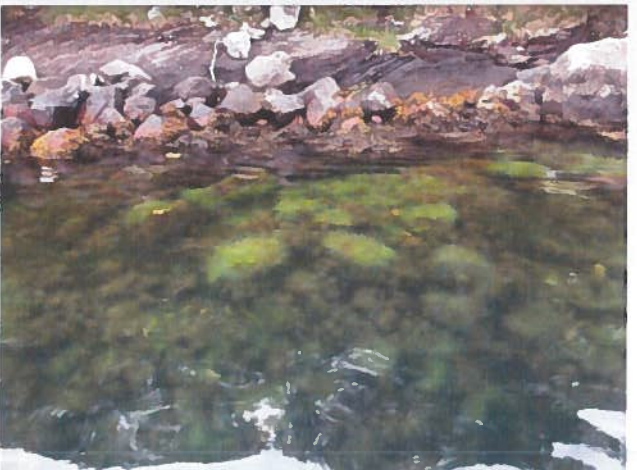
S3	<p>For mye stein og tare til at det lykkes å ta ut prøve.</p>
