Tittel: Mekjarvik søknad

# Kaiforlengelse Mekjarvik

Datarapport - miljøgeologisk undersøkelse av  
fylling og sjøbunnsedimenter

DOKUMENTKODE: 10200077-RIGm-RAP-001

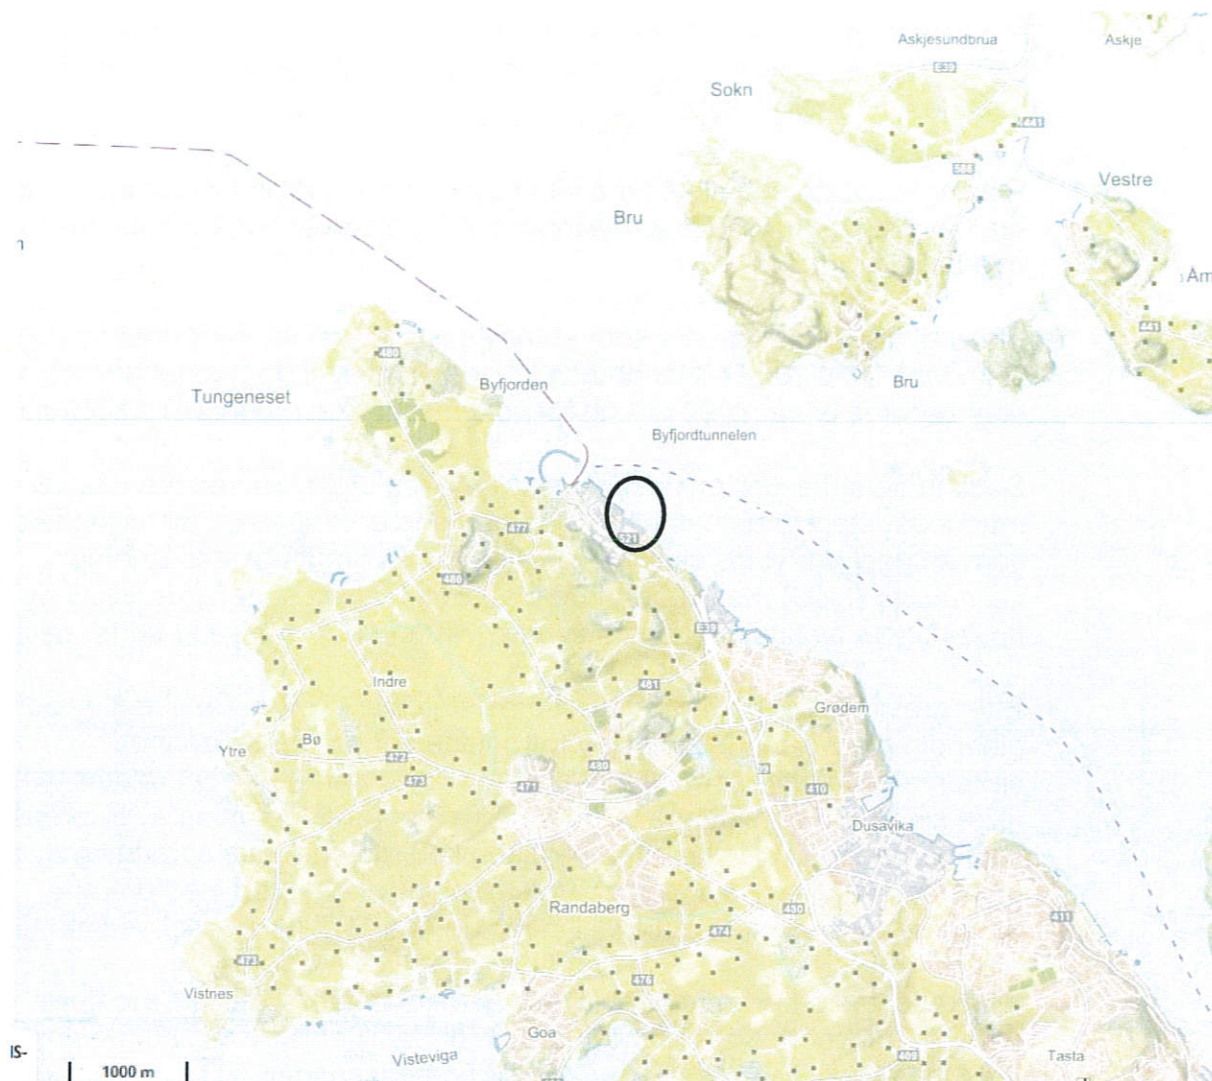
**Figur 1.** Oversiktskart med anvist lokalisering av planlagt kaiforlengelse på Mekjarvik. Området er markert med sort sirkel. ([www.temakart-rogaland.no](http://www.temakart-rogaland.no)).

Stavanger Havn IKS planlegger forlengelse av eksisterende kai på Mekjarvik i Randaberg kommune, iht. reguleringsplanen for området. Kaiforlengelse er 100 m lang og 26 m bred. Figur 1 viser lokalisering av den planlagte kaiforlengelsen på Mekjarvik.

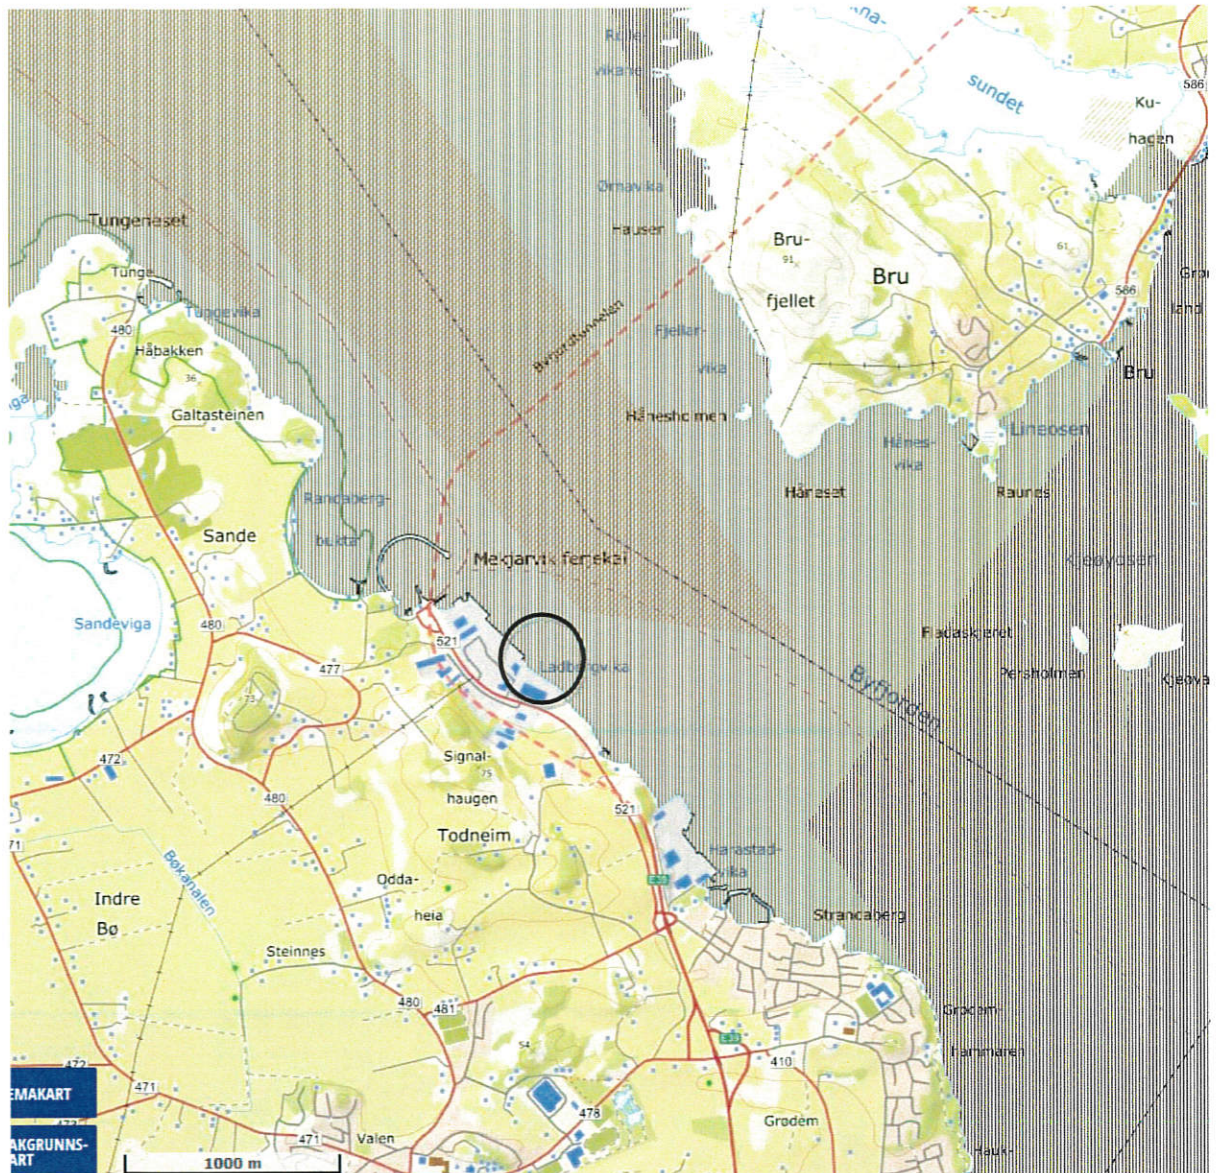
**Figur 3.** Utsnitt fra Fiskeridirektoratets kartdatabase. Hentet 29.11.2017. Tiltaksområdet er vist med sort sirkel. Kartet viser at hele Byfjorden er registrert som et lokalt viktig gytefelt for torsk. I tillegg er det registrert gytefelt for sild i midtre del av fjorden.

I følge Fiskeridirektoratets kartdatabase er Byfjorden registrert som et lokalt viktig gytefelt for torsk og sild, se figur 3. Gyteperioden for er sild er oppgitt fra juli til oktober, mens gyteperioden for torsk er oppgitt fra februar til mars.

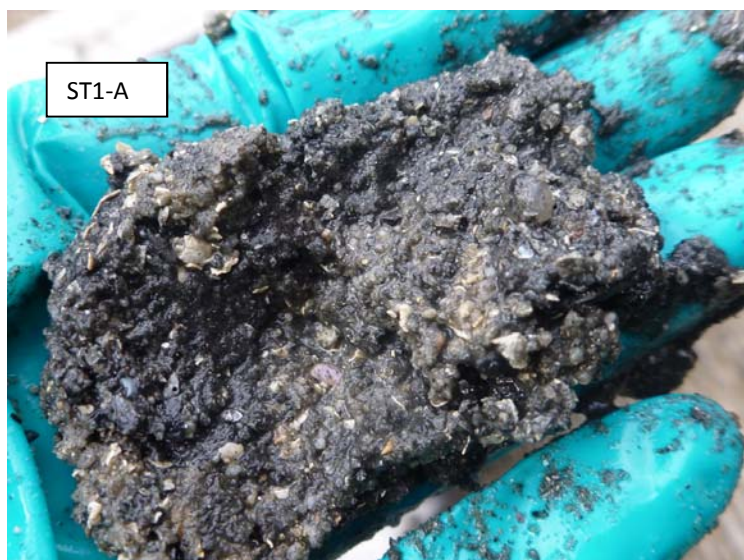
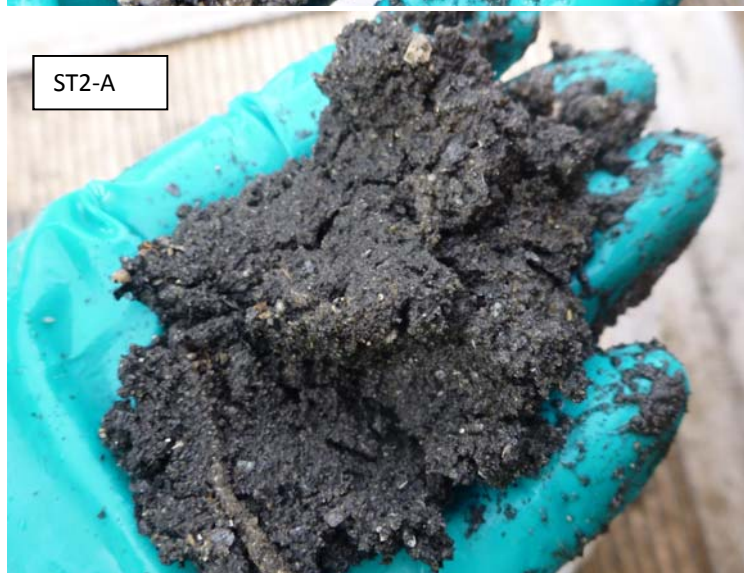
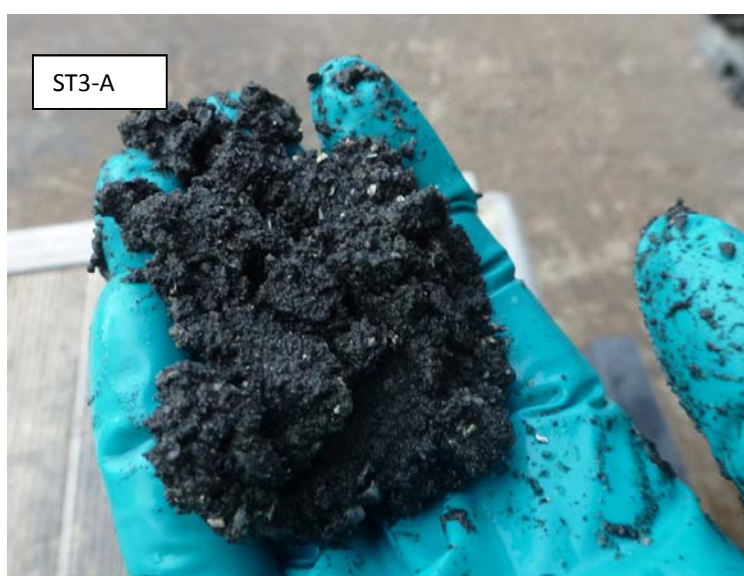
Figur 3. Bilder av sediment fra prøvestasjonene ST1, ST2 og ST3.

Sedimentene fra de tre stasjonene bestod hovedsakelig av mørk skjellsand med innslag av mudder/finstoff (ST2 og ST3) og noe grus (ST1), se et utvalg av bilder i figur 3 og tabell 1.

Prøvestasjon	Dybde (cm)	Beskrivelse	Kote (sjøkartnull)
ST1-A	0-10	Mørk skjellsand, noe grus	-12,5
ST2-A	0-10	Mørk skjellsand med mudder	-14,0
ST3-A	0-10	Mørk skjellsand, noe mudder	-15,6

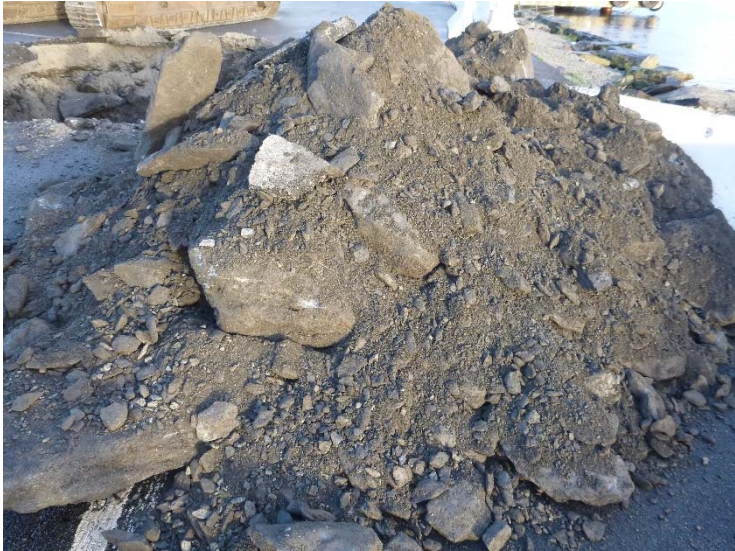
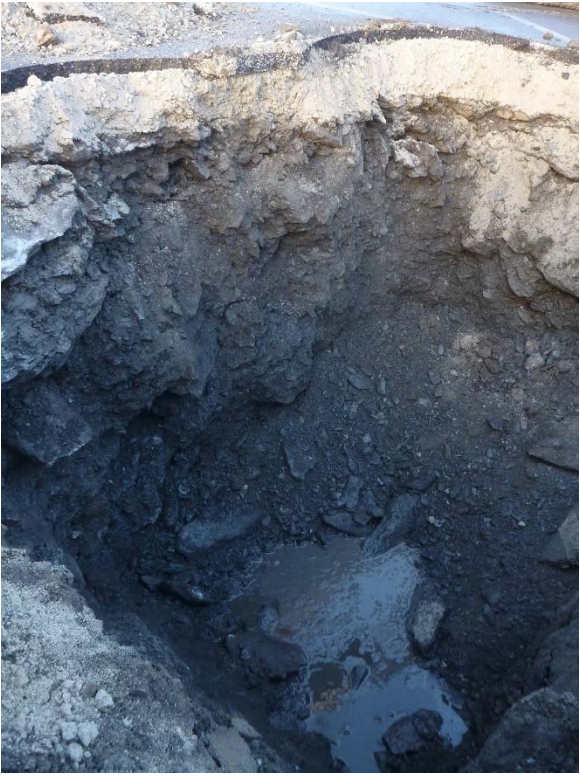
Metode: Gravemaskin      Dato: 2.10.2017      Prøvetaker: Jannicke Lunde		
SJAKTPROFIL PG10      kote: 2,4      Ø: 306081,8      N: 6547363,6		
DYP (m)	PRØVE	BESKRIVELSE
		Asfalt
0,1-0,2	PG10-A	Grus, sand. Avretning/bærelag
0,2-1,5	PG10-B	Knust fyllitt med varierende innhold av sand, grus, stein og blokk.
1,5-2,2	PG10-C	
2,2-2,3	PG10-D	
	▼▼▼	
		Mye blokk
4,5		Stoppet graving

Rev.	Beskrivelse	Dato	Tegn.	Kontr.	Godkj.
	SJAKTPROFIL PG10		Fag: RIGm	Format: A4	
	Stavangerregionen Havn IKS Kaiforlengelse Mekjarvik		Målestokk: Ikke i målestokk		
			Tegningens filnavn: 10200077-RIGm-TEG-010-011		
			Underlagets filnavn:		
<b>Multiconsult</b> Stokkamyrvn. 13    Sandnes@multiconsult.no 4313 Sandnes      www.multiconsult.no Tlf. 51 22 46 00		Dato 08.11.2017	Konstr./Tegnet JaL	Kontrollert RaB	Godkjent RaB
		Oppdragsnr. <b>10200077</b>	Tegningsnr. <b>RIGm-TEG-011</b>		Rev. <b>00</b>

Det ble innhentet prøver av løsmasser fra totalt fire prøvepunkter, se omtrentlig lokalisering i figur 2. Feltobservasjoner, prøveintervaller og koter/koordinater (EUREF89, sone 32V) er beskrevet i sjaktprofilene, se tegningene -010 og -011.
