## SØKNAD OM TILTAK I SJØ

Kommune: Vindafjord kommune	
Områdenavn: Trovåg	
Gnr: 338	Bnr: 83
Reguleringsformål i reguleringsplan/kommuneplan (legg gjerne ved kopi av evt. dispensasjon): Reguleringsformål i reguleringsplan er utvidelse av eksisterende settefiskanlegg i Trovåg.	
Plan ID: 1160-18-05

Formålet med utfyllingen er utvidelse av eksisterende settefiskanlegg i Trovåg. Det er planlagt utfylling i sjø i forbindelse med utvidelse av eksisterende anlegg mot nord. Det er planlagt fire nye haller, hvorav hall 4 er planlagt bygd først. Se vedlagte fyllingsplaner.

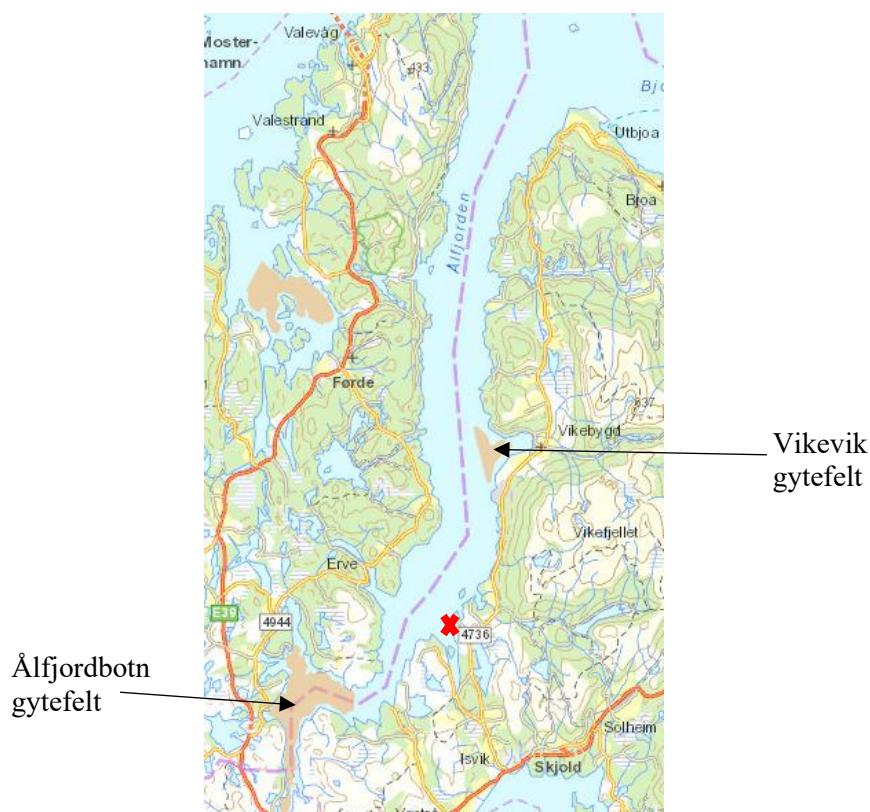
Figur 4: Gytefelt for torsk er vist med oransje skravur. Omtrentlig plassering av utfylling er vist med rødt kryss. Kartkilde: Temakart-Rogaland.

Det er registrert to gytefelt for torsk i Ålfjorden, hhv. Ålfjordbotn gytefelt innerst i fjorden og Vikevik gytefelt ca. midt i fjorden, se figur 4. Begge gytefeltene er oppgitt å være mindre viktige.

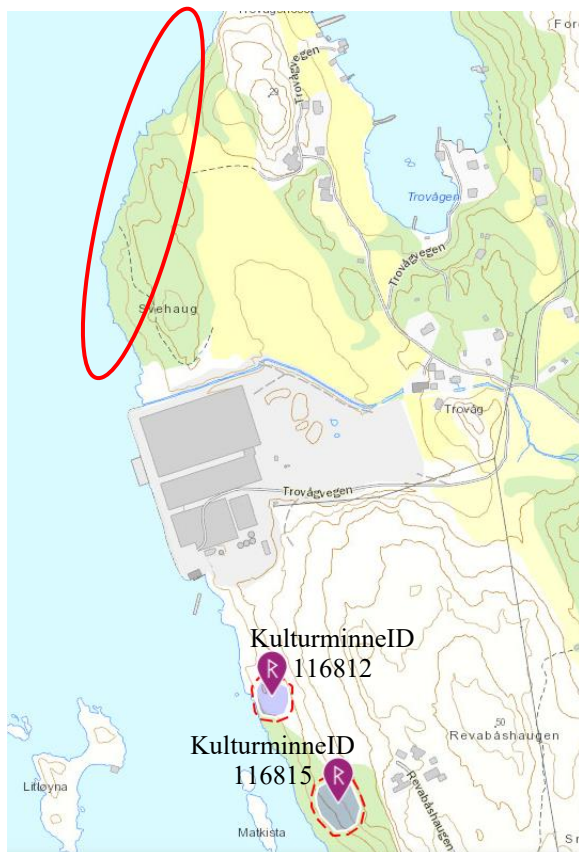
Figur 5: Lokalisering av kulturminner. Omtrentlig plassering av utfylling er vist med rød sirkel. Kartkilde: Riksantikvarens kulturminnesøk.

Det er ikke registrert kulturminner under vann i nærheten av tiltaksområdet, jf. Riksantikvarens kulturminnesøk. Det er registrert to kulturminner på land ca. 100 m og 250 m sør for dagens settefiskanlegg i Trovåg, se figur 5. Begge

kulturminnene er automatisk fredet og er av typen «Bosetning-aktivitetsområde», hhv. Kulturminne-ID 116812-1 og 116815-1.

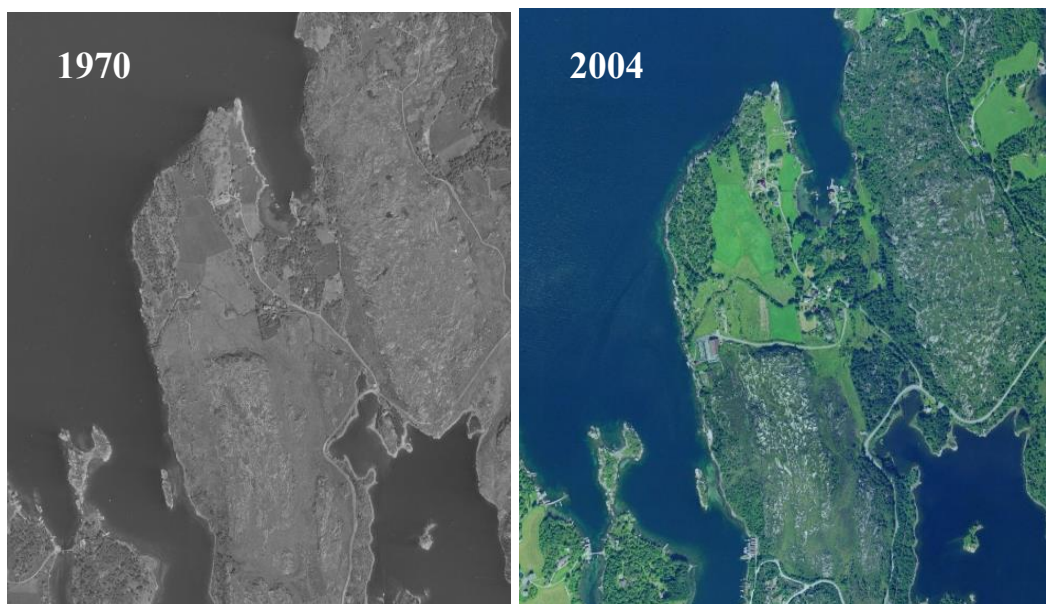
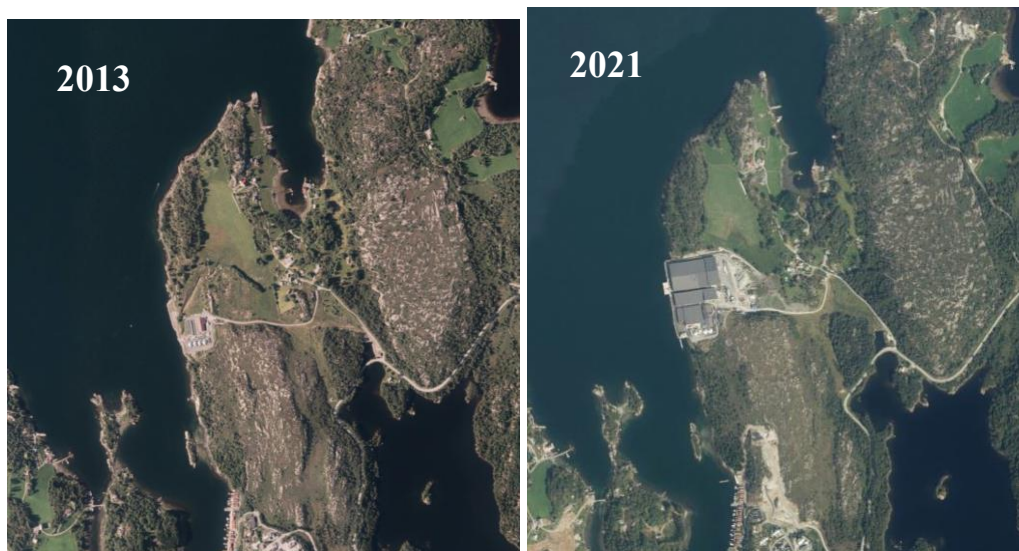
Figur 7: Historiske flyfoto. Kilde bilder: Norgebilder.

Historiske flyfoto av Trovåg er vist i figur 7. Fotoene viser hvordan arealene rundt Trovåg settefiskanlegg har utviklet seg fra 1970 til i dag. I 1970 var området dominert av uberørt terreng og landbruksarealer. Området ble tatt i bruk til akvakulturaktivitet i 1986. Fotoene fra 2004, 2013 og 2021 viser hvordan settefiskanlegget har ekspandert. Det er bl.a. fylt ut og innvunnet nytt land. I dag er det uberørt terreng sør og nord for eksisterende settefiskanlegg, mens det er dyrket mark i nordøst.

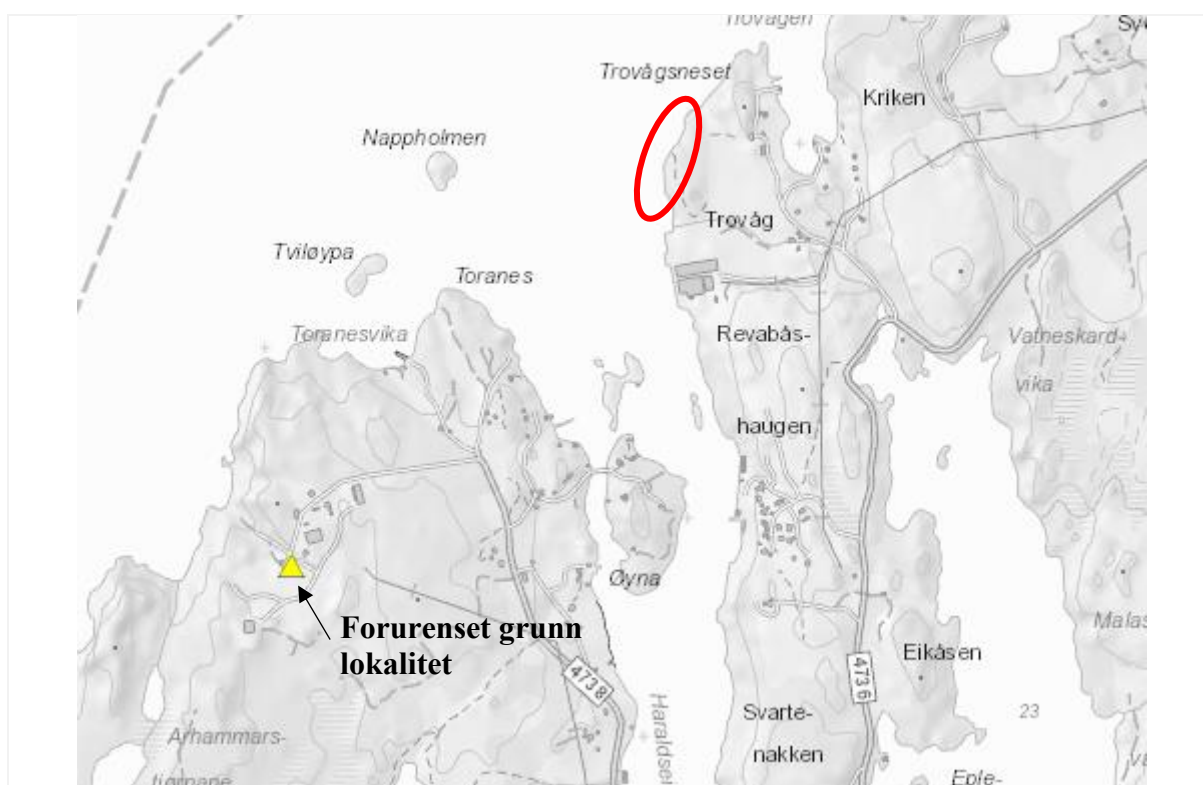
Figur 8: Forurenset grunn lokalitet på Toraneset. Omtrentlig plassering av utfylling er vist med rød sirkel. Kartkilde: Miljødirektoratets grunnforurensingsdatabase.

Ifølge Miljødirektoratets database Grunnforurensning er det ikke registrert forurenset grunn nær tiltaksområdet, men det er registrert en forurenset grunn lokalitet på Toraneset, i overkant av 1 km sørvest for tiltaksområdet, se figur 8. Lokaliteten har tidligere vært et kommunalt deponi (lokalitet ID: 3853). Arealet er registrert å være 182 699 m<sup>2</sup>, mens påvirkningsgraden er registrert å være akseptabel med dagens areal- og resipientbruk.

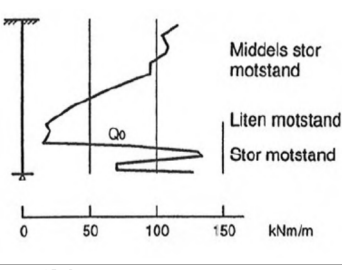
<p>Avsluttet mot stein, blokk eller fast grunn</p>   <p>Avsluttet mot antatt berg</p>	<p>Sonderinger utføres for å få en indikasjon på grunnens relative fasthet, lagdeling og dybder til antatt berg eller fast grunn. For utførelsesstandarder henvises det til «Geoteknisk bilag – Oversikt over metodestandarder og retningslinjer».</p>
  <p>Forboret</p> <p>Middels stor motstand</p> <p>Meget liten motstand</p> <p>Meget stor motstand</p> <p>Avsluttet uten å nå fast grunn eller berg</p>   <p>Forboret</p> <p>0,25 0,50 0,75 1,00</p> <p>Slått med slegge</p> <p>Halve omdreininger pr. m synk</p>	<p><b>DREIESONDERING</b></p> <p>Utføres med skjøtbare <math>\phi 22</math> mm borstenger med 200 mm vridd spiss. Boret dreies manuelt eller maskinelt ned i grunnen med inntil 1 kN (100 kg) vertikalbelastning på stengene. Hvis det ikke synker for denne lasten, dreies boret maskinelt eller manuelt. Antall <math>\frac{1}{2}</math>-omdreininger pr. 0,2 m synk registreres.</p> <p>Boremotstanden presenteres i diagram med vertikal dybdeskala og tverrstrek for hver 100 <math>\frac{1}{2}</math>-omdreininger. Skravur angir synk uten dreining, med påført vertikallast under synk angitt på venstre side. Kryss angir at borstengene er rammet ned i grunnen.</p>

<p>Middels stor motstand</p> <p>Liten motstand</p> <p>Stor motstand</p> <p>0 50 100 150 kNm/m</p>

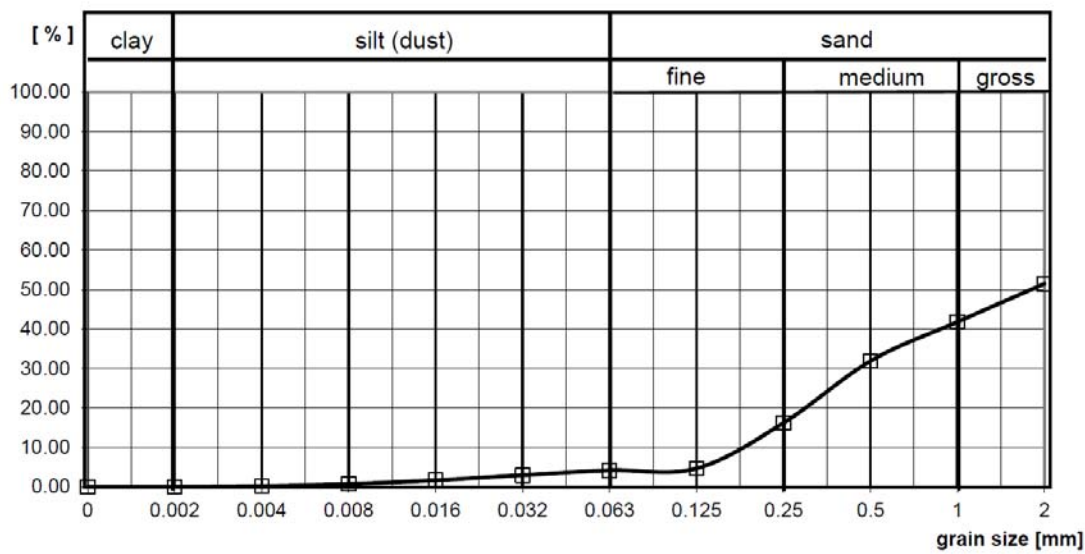
Figur 5-5. Kornfordelingsanalyse av prøvestasjon 107, analysert av ALS.

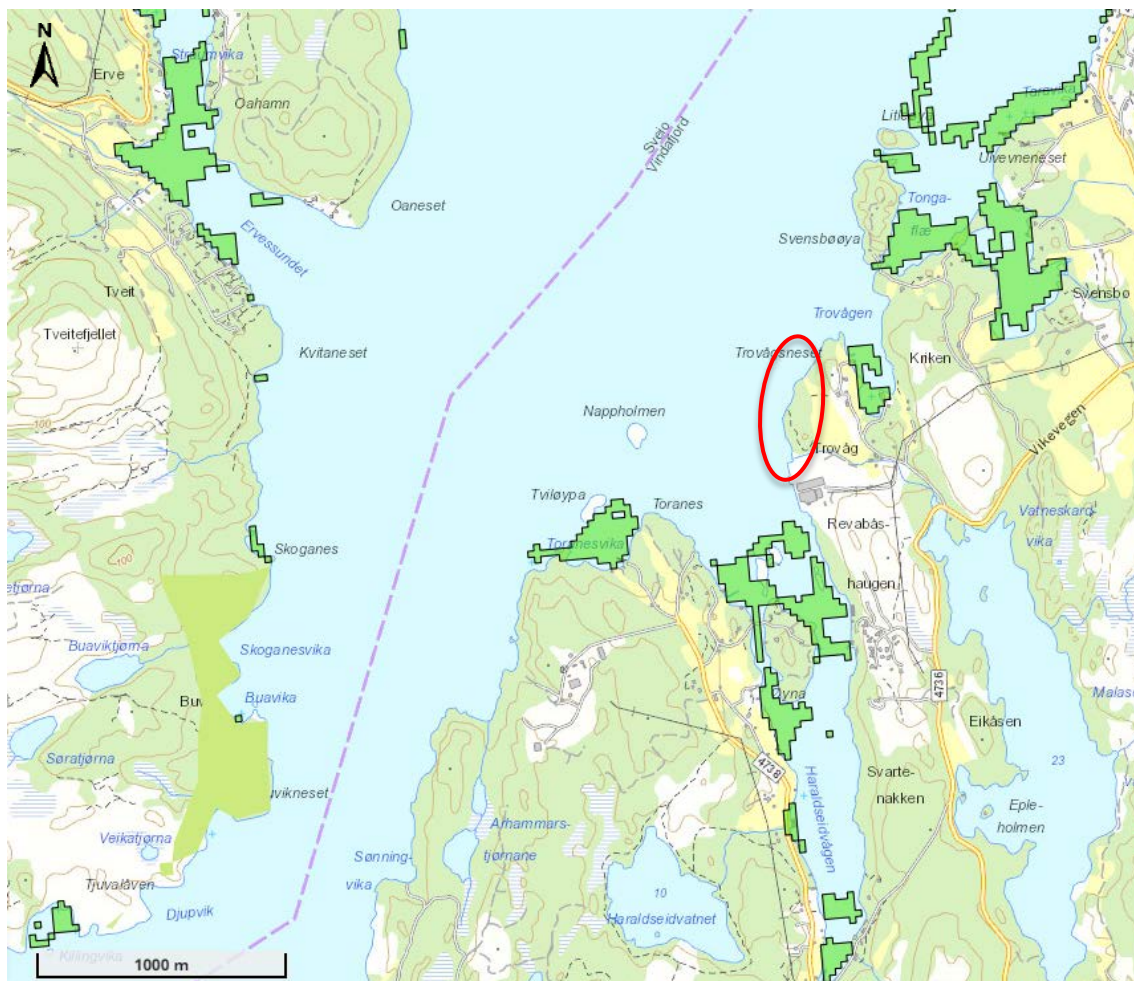
Figur 3-6 Ålegras modellert NIVA. Rød sirkel viser tiltaksområde. Kartkilde: temakart-rogaland.no

I Naturbase er det ikke registret noen viktige naturtyper innenfor tiltaksområdet eller nærområdet til tiltak. Fra databasen, Temakart -Rogaland (5) er det oppgitt modellerte områder for naturtype ålegrasenger også i nærområdet til tiltak, se Figur 3-6.

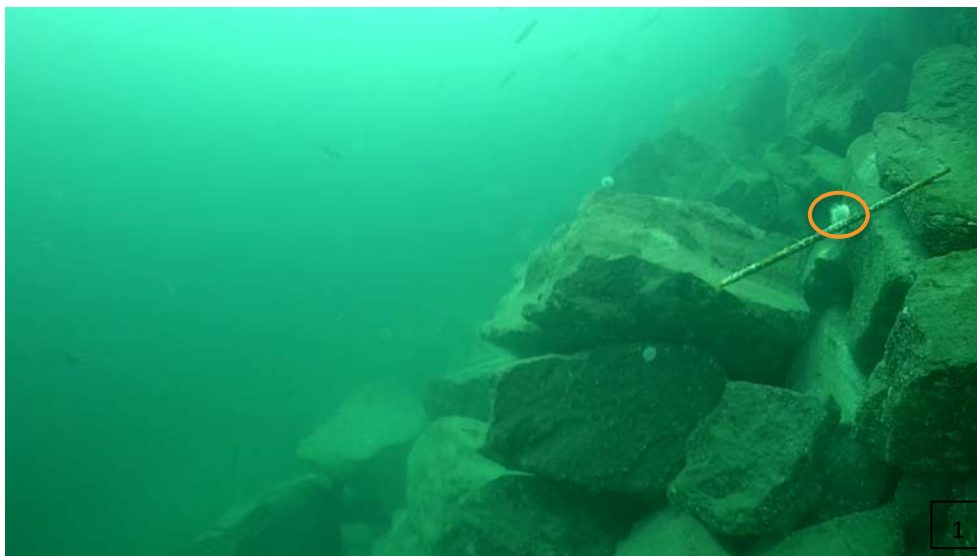
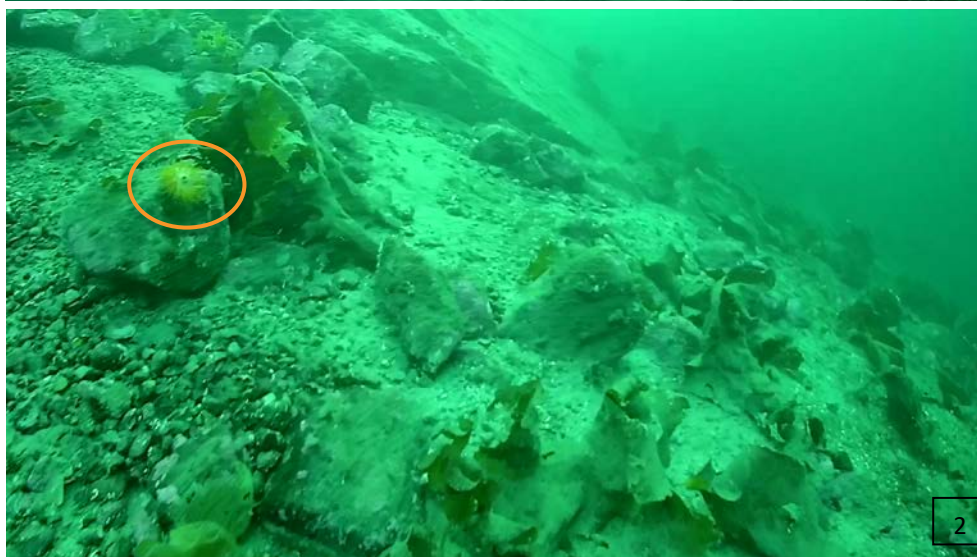
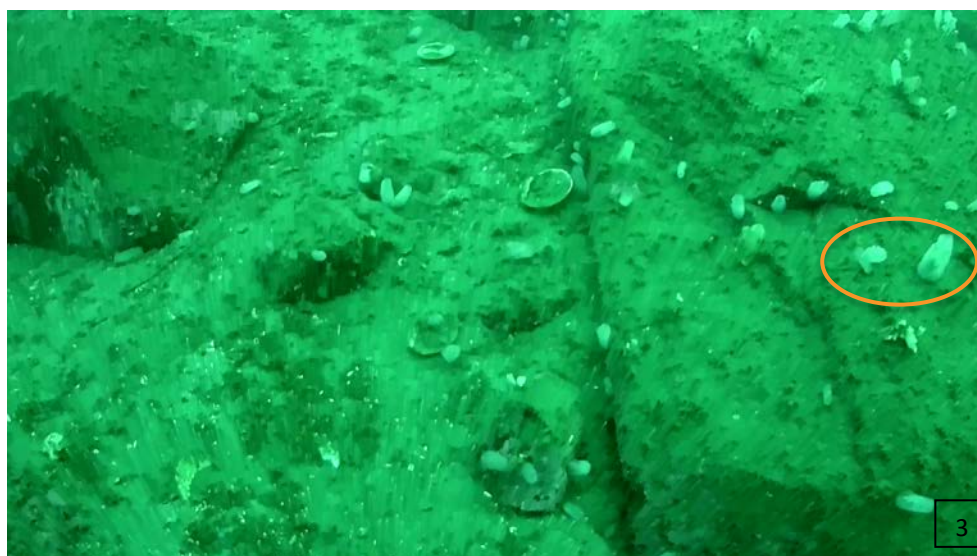
Figur 5-2 T1 sør for tiltaksomr. bilde 1-3. Øverst: 9 m ved kai, steinfylling med lite påvekst organismer, sjøpiggsvin, trolig langpiggsjøpiggsvin (innringet), søppel, fiskestim (sei). Midten: 21 m, blandingsbunn berg, stein, grus, sand, sukkertare (*Saccharina latissima*), sjøanemone på stein (innringet, ubestemt). Nederst: 12 m, Tett påvekst av sekkedyr (innringet) på steiner, døde skjell, mudderlag øverst på steiner

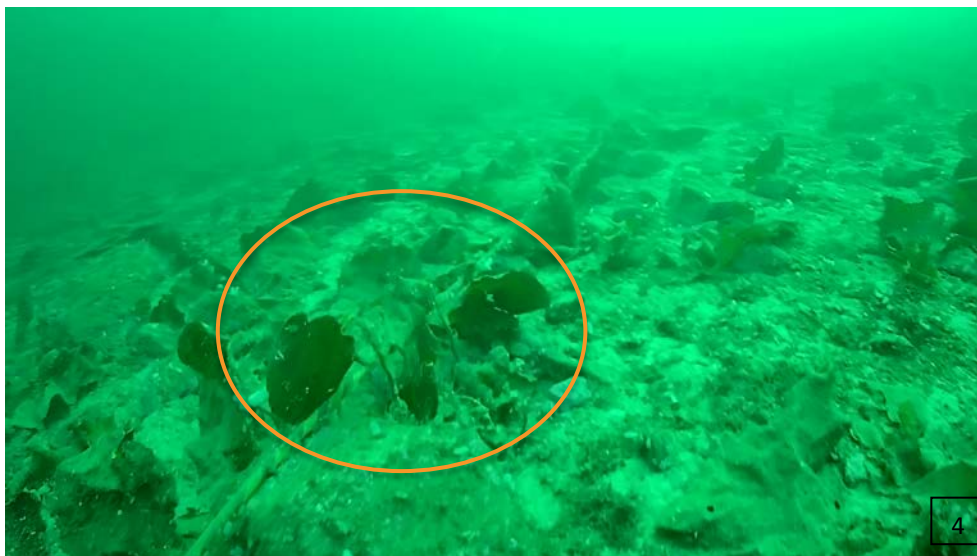
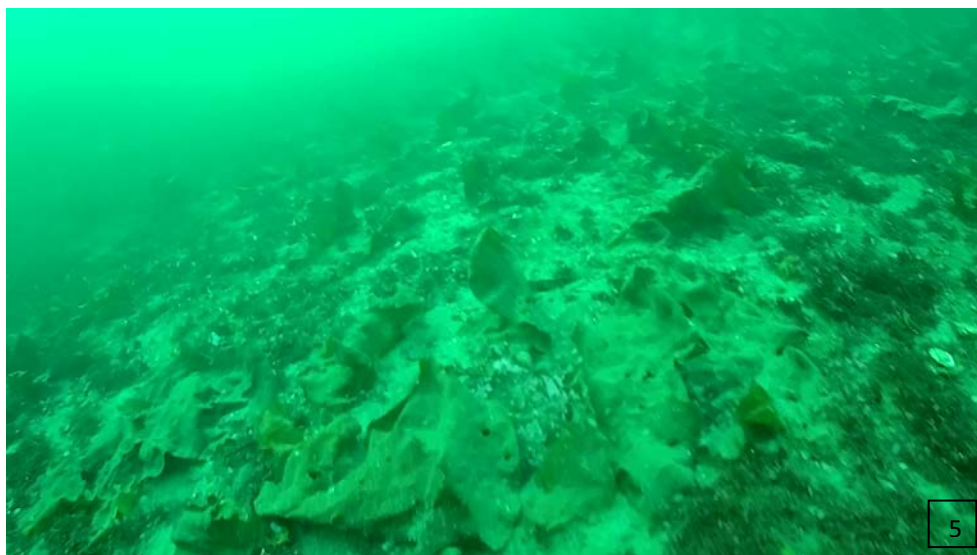
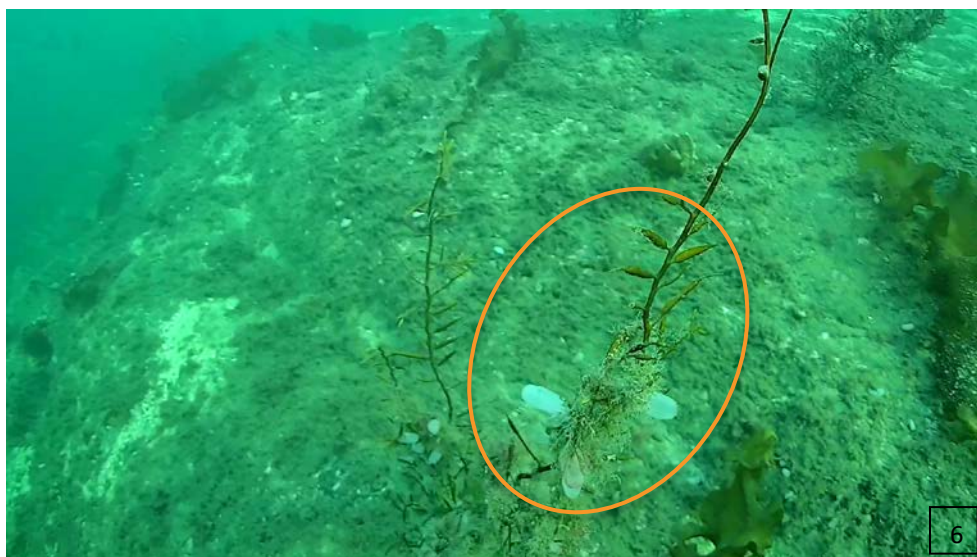
Figur 5-3 T2, sør for tiltaksomr. bilde 4-6. Øverst: 15 m, blandingsbunn med sand og steiner, sjøkabel, unge individ av sukkertare (innringet), eldre sukkertare på bunn. Midten: 14 m, blandingsbunn stein og løsmasser, sukkertare, og bunndekkende alger. Nederst: v. Matkista 6 m, berg /steinbunn, skolmetang (*Halidrys siliquosa*) med påvekst av sekkedyr (innringet), sukkertare og algematter på berg.

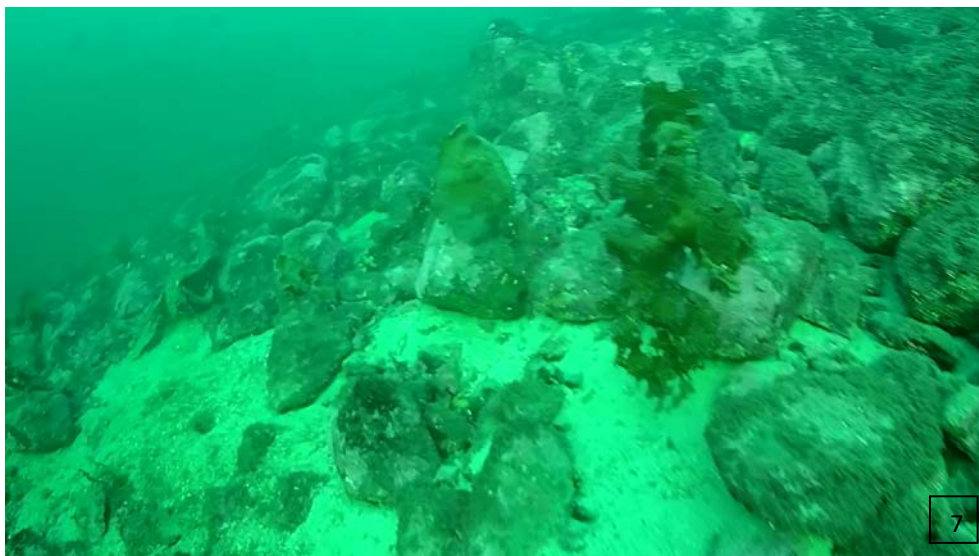
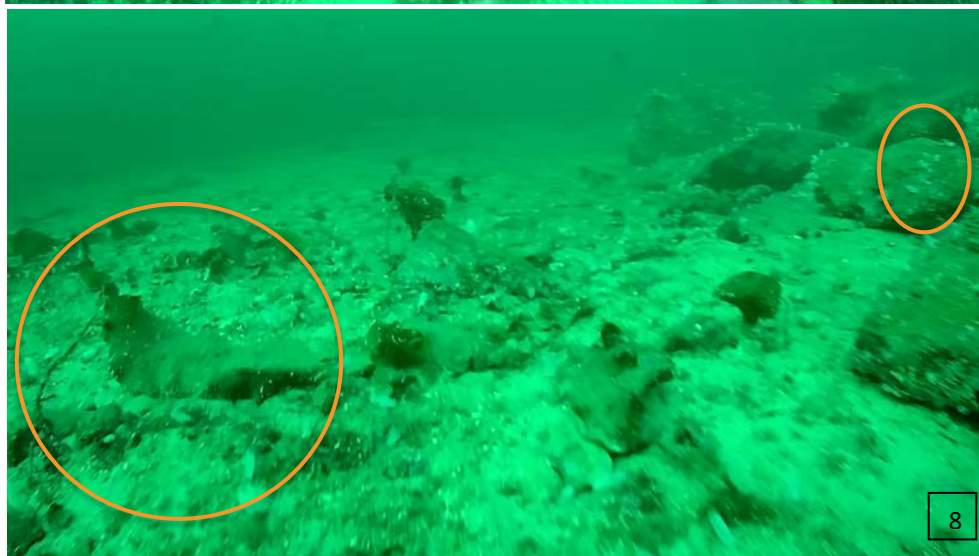
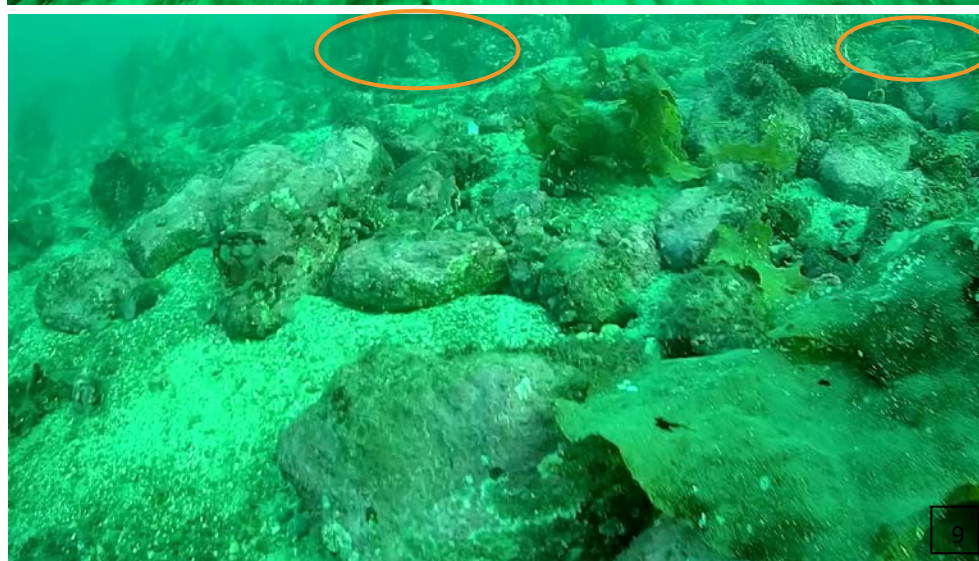
Figur 5-4 T3 i tiltaksomr. bilde 7-9. Øverst: 8 m, steinur og berg med finstoff innimellom. Mye begroing på av ulike alger og sukkertare. Midten: 22 m, blandingsbunn stein og løsmasser/mudder, nedre voksegrense for sukkertare(innringet), sekkdyr på steiner (innringet). Nederst: 10 m, steinur og ulike uidentifiserte påvekst-organismer og algematter på steiner, sukkertare i front, mye fiskeyngel (innringet).

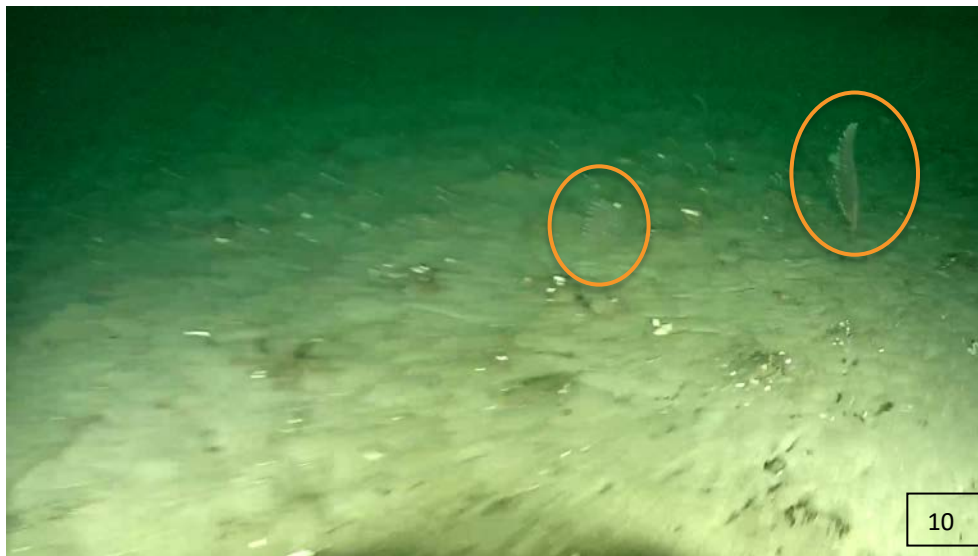
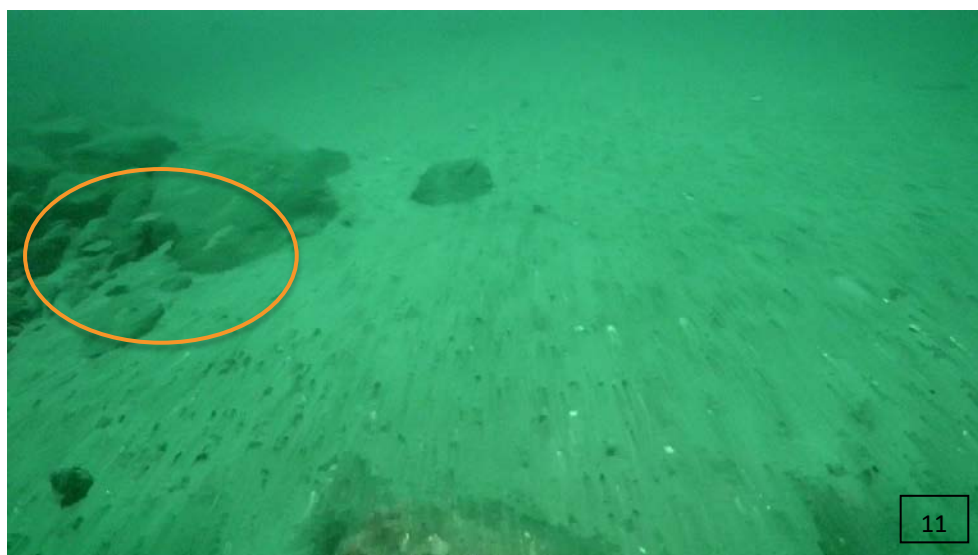
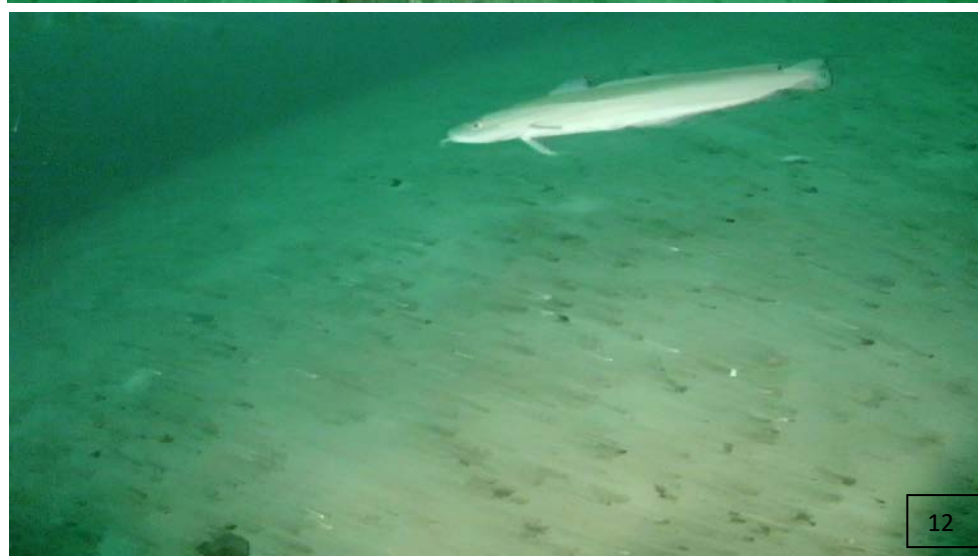
Figur 5-5 T4 nord for tiltaksomr, bilde 10-12. Øverst: 44 m, bløtbunn, to sjøfjær (innringet), type «vanlig sjøfjær» (*Pennatula phosphorea*). Midten: 55m, blandingsbunn steiner og bløtbunn, fiskestim ubestemt art (innringet). Nederst: 60 m, bløtbunn, lange (*Molva Molva*).
