Undersøkelser av kaldtvannskoraller i Sandsfjorden

Norsk Stein AS

Rapportnr. 2014-0703
Rev. 00, 2014-06-30

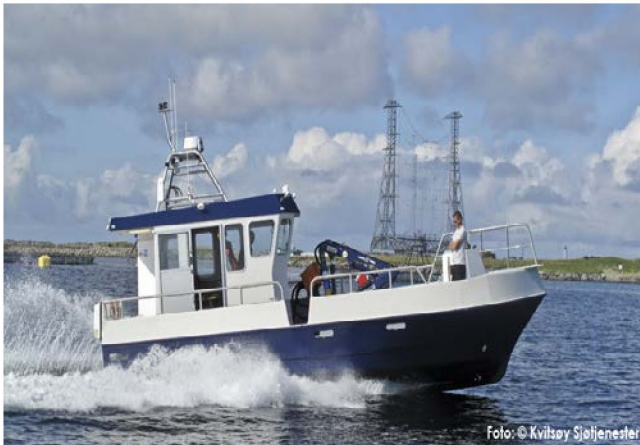
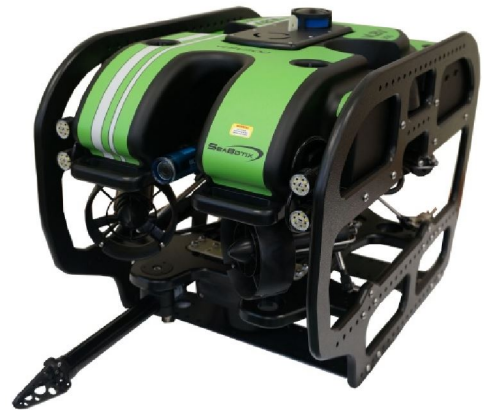
ROV (Remotely Operated Vehicle) som ble benyttet under kartleggingen var av typen Seabotix vLVB300. Omtrentlig posisjonsangivelse til undervannsfarkost ble registrert basert på beregninger fra overflatefartøys GPS posisjon i OLEX kartplotter.

Figur 3-1: Fartøy og ROV type brukt under kartlegging i Sandsfjorden februar 2014.

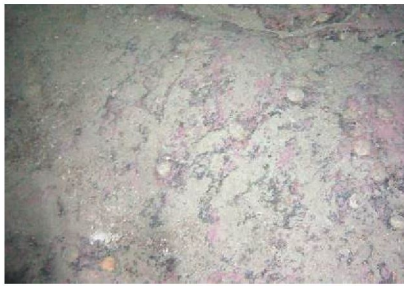
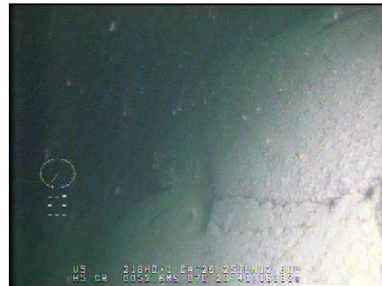
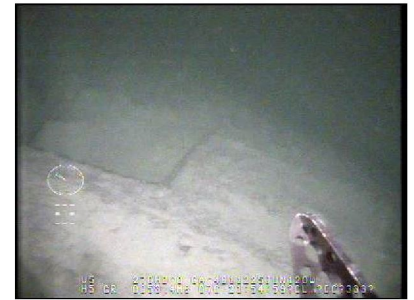
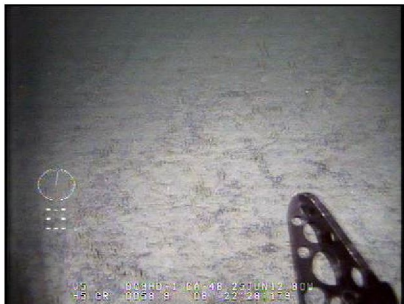
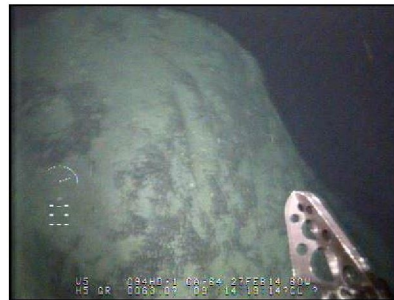
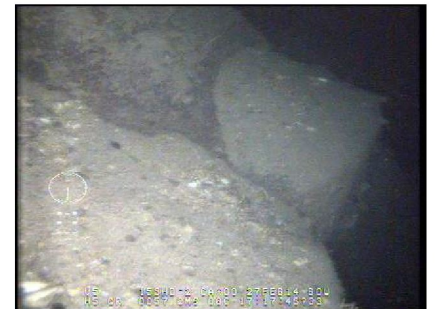
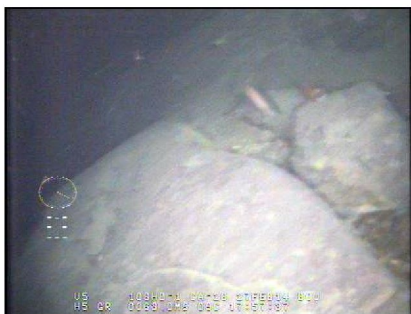
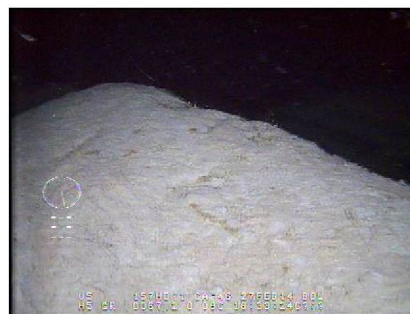
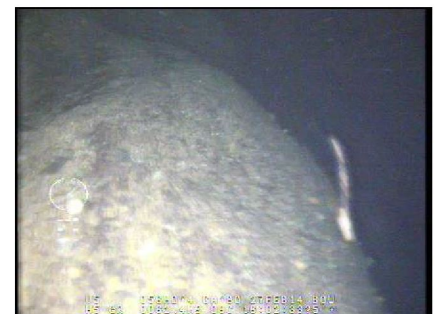
Det ble observert noe mer nedslamming i områdene i nærheten av Norsk Stein, da spesielt i områdene 2, 3 og 7, enn på stasjoner lenger bort fra anlegget. Mengde sedimentering på de ulike steder avhenger av helningsgrad på terrenget og småskala variasjoner i strømstyrke. Figur 4-2 viser noenlunde sammenlignbare horisontale flater fra de ulike områdene.

Figur 4-2: Bilder av horisontale bergflater tatt på ulike lokaliteter, 50-65 meters dyp. Nederste to bilder viser sedimentering på svamp ved de ytre stasjoner Straumbergsundet Nord og Bjørnavågen (170 meter dyp).

Det er vanskelig å gjøre nøyaktige sammenligninger av mengde sedimentering/nedslamming på de ulike lokalitetene basert på videomaterialet samlet inn under denne kartleggingen. Å skille naturlig sedimentering fra eventuell påvirkning fra Norsk Stein er også problematisk da fargen på materialet som sedimenteres ligner på det som kan forventes av naturlig sedimentering. Områdene 2, 3 og spesielt 7 hadde bergvegger med belegg av mer gråfarget materiale sammenlignet med de andre stasjoner, mens fargen på sedimenteringen virket å være noe mer brunfarget på de ytre stasjoner. En interessant observasjon var at det ble registrert svært få hardbunnssvamp (som for eksempel viftesvamp, *Phakellia*) på stasjonen rett utenfor siltgardinen (område 3). Svamp filtrerer vannmassene og vil kunne være sårbare ovenfor nedslamming. Det er forventet å se effekter på bunnen så nært som 160 meter fra utslippspunktet som område 3 var. Bilder av svamp i Figur 4-2 viser sedimentering på svamp fra de ytre stasjoner. Det er tydelig at det forekommer en del nedslamming i Sandsfjorden, hvor mye av dette som er naturlig og hvor mye som stammer fra Norsk Stein sin virksomhet er imidlertid vanskelig å slå fast basert på funn i denne undersøkelsen. Det forventes generelt ganske høy rate av naturlig sedimentering i fjorder.
