## SØKNAD OM TILTAK I SJØ

Eksisterende jernbanebru over Launessundet (Launes 3) på Sørlandsbanen fikk store skader etter ekstremværet «Synne» høsten 2015, og skal skiftes ut. Samtidig planlegges det å flomsikre sundet bedre, ved å øke vanngjennomstrømningen. Det ønskes derfor å fjerne deler av fyllingen som jernbanen ligger på. Arbeidene består i boring av stålrør, utgraving av 5700 m<sup>3</sup> masser og erosjonssikring. Dette skal gjennomføres i løpet sommeren 2017.

# **FORPROSJEKT AV LAU- NES 3 JERNBANEBRU**

## **SEDIMENTUNDERSØKELSER OG NATUR- TYPEKARTLEGGING**

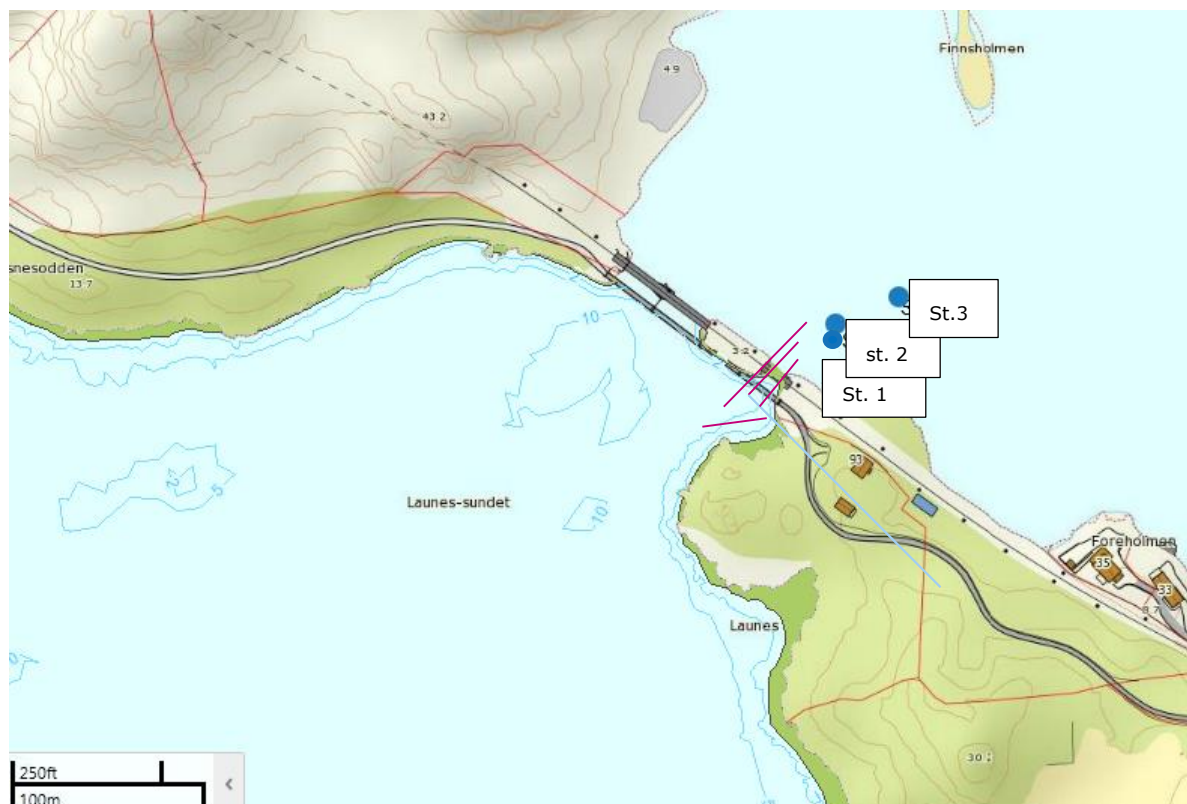
**Figur 1: Plassering av stasjoner for prøvetaking av miljøgifter i sediment og plassering av transekter for kartlegging av bunnsubstrat med undervannskamera. Stasjonene for prøvetaking av miljøgifter er merket med blå sirkler, transektene for kartlegging av bunnsubstrat er merket med rosa streker.**

Substratet under broen ble kartlagt med et dropkamera. Det ble kjørt 4 transekter med kamera fra rett oppstrøms broen til rett nedstrøms broen, og i bukten rett nedstrøms broen.

Feltarbeidet ble utført 12.05.2016. Prøvetakingen ble gjennomført i henhold til Miljødirektoratets *Veileder for risikovurdering av forurenset sediment* (TA-2802/2011) [2] og sedimentprøvene ble tatt ut med en 250 cm<sup>2</sup> Van Veen grabb. Sedimentene i grabben ble fotografert og beskrevet før det ble tatt ut prøve med en spade. Den ønskete sedimenttykkelsen på 10 cm ble ikke nådd grunnet relativt grovt sediment, og prøvene representerer således et noe tynnere sjikt av overflatesedimentet enn ønsket. Prøvene ble ført over i diffusjonstette rilsanposer og umiddelbart lagret i lystette kjølebager og deretter sendt til analyse hos akkreditert laboratorium. Stasjonsplassering for prøvene er vist i Figur 1. Koordinater for hver stasjon er gitt i tabell 2.
