Haugaland Interkommunale Miljøverk IKS
Haraldseidvågen 288
5574 Skjold
tlf. +47 52 76 50 50
www.him.as
org.nr. 970 919 910

Dato
29. september 2016

KLAGE PÅ TILLATELSE TIL VIRKSOMHET ETTER FORURESNINGSLOVEN – KOMPOSTERINGSANLEGG PÅ TORANESET MILJØPARK (HIM)

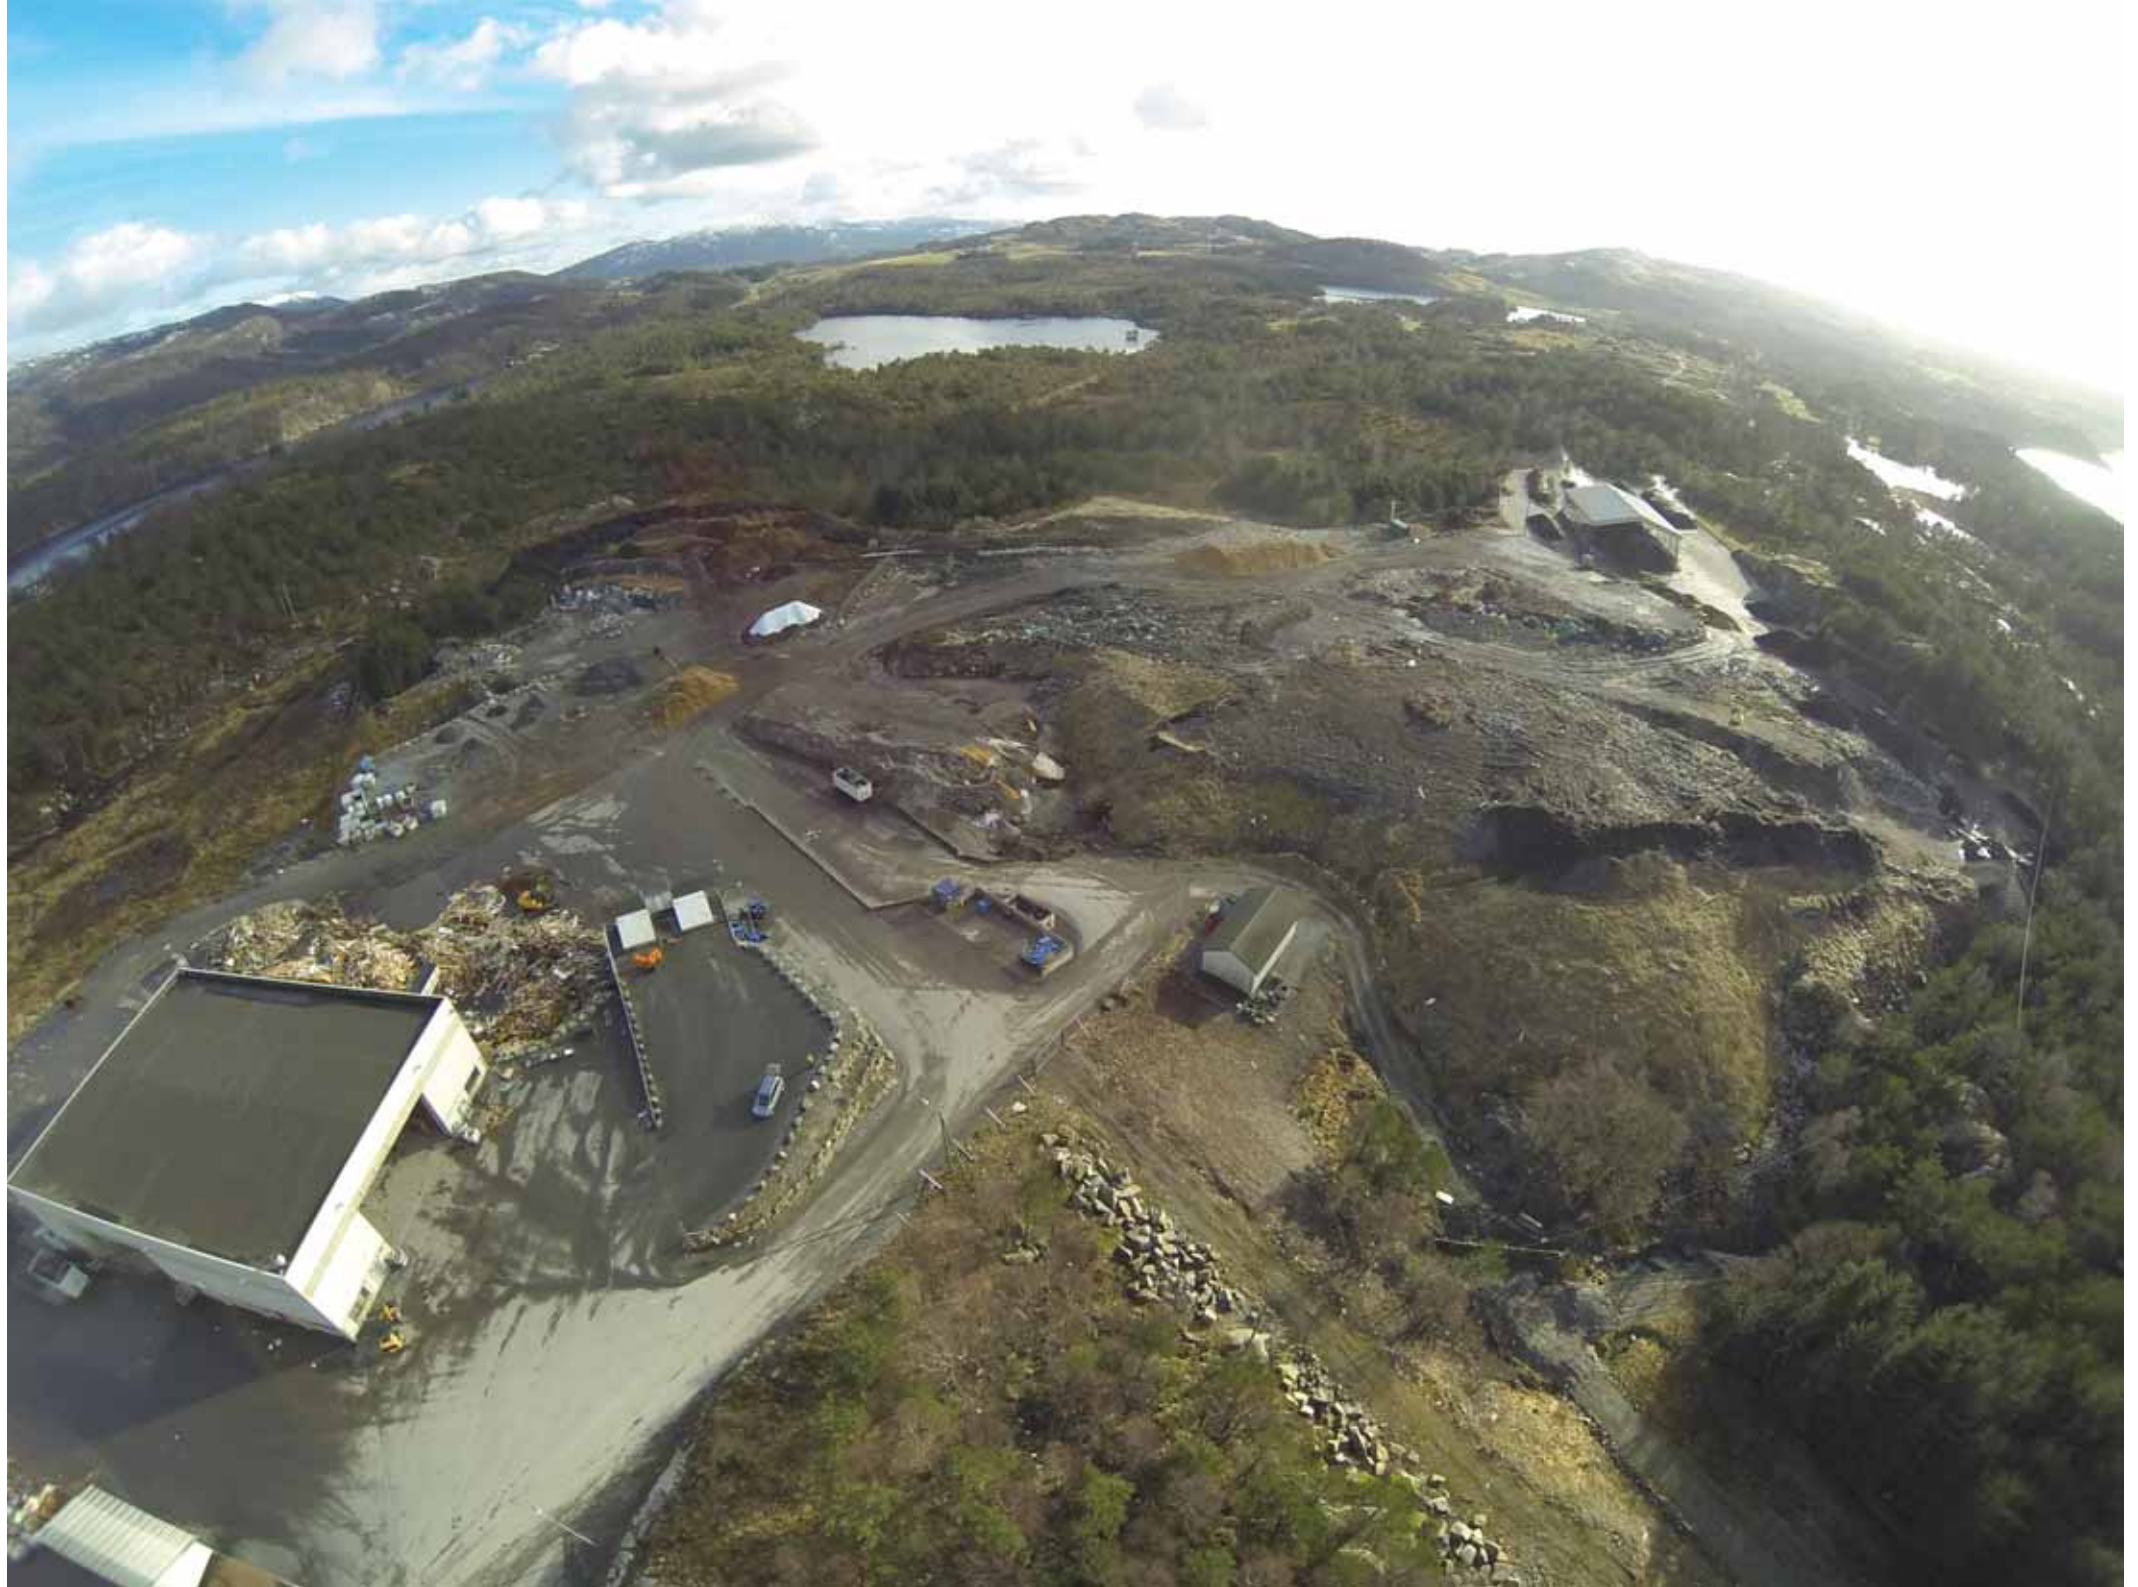
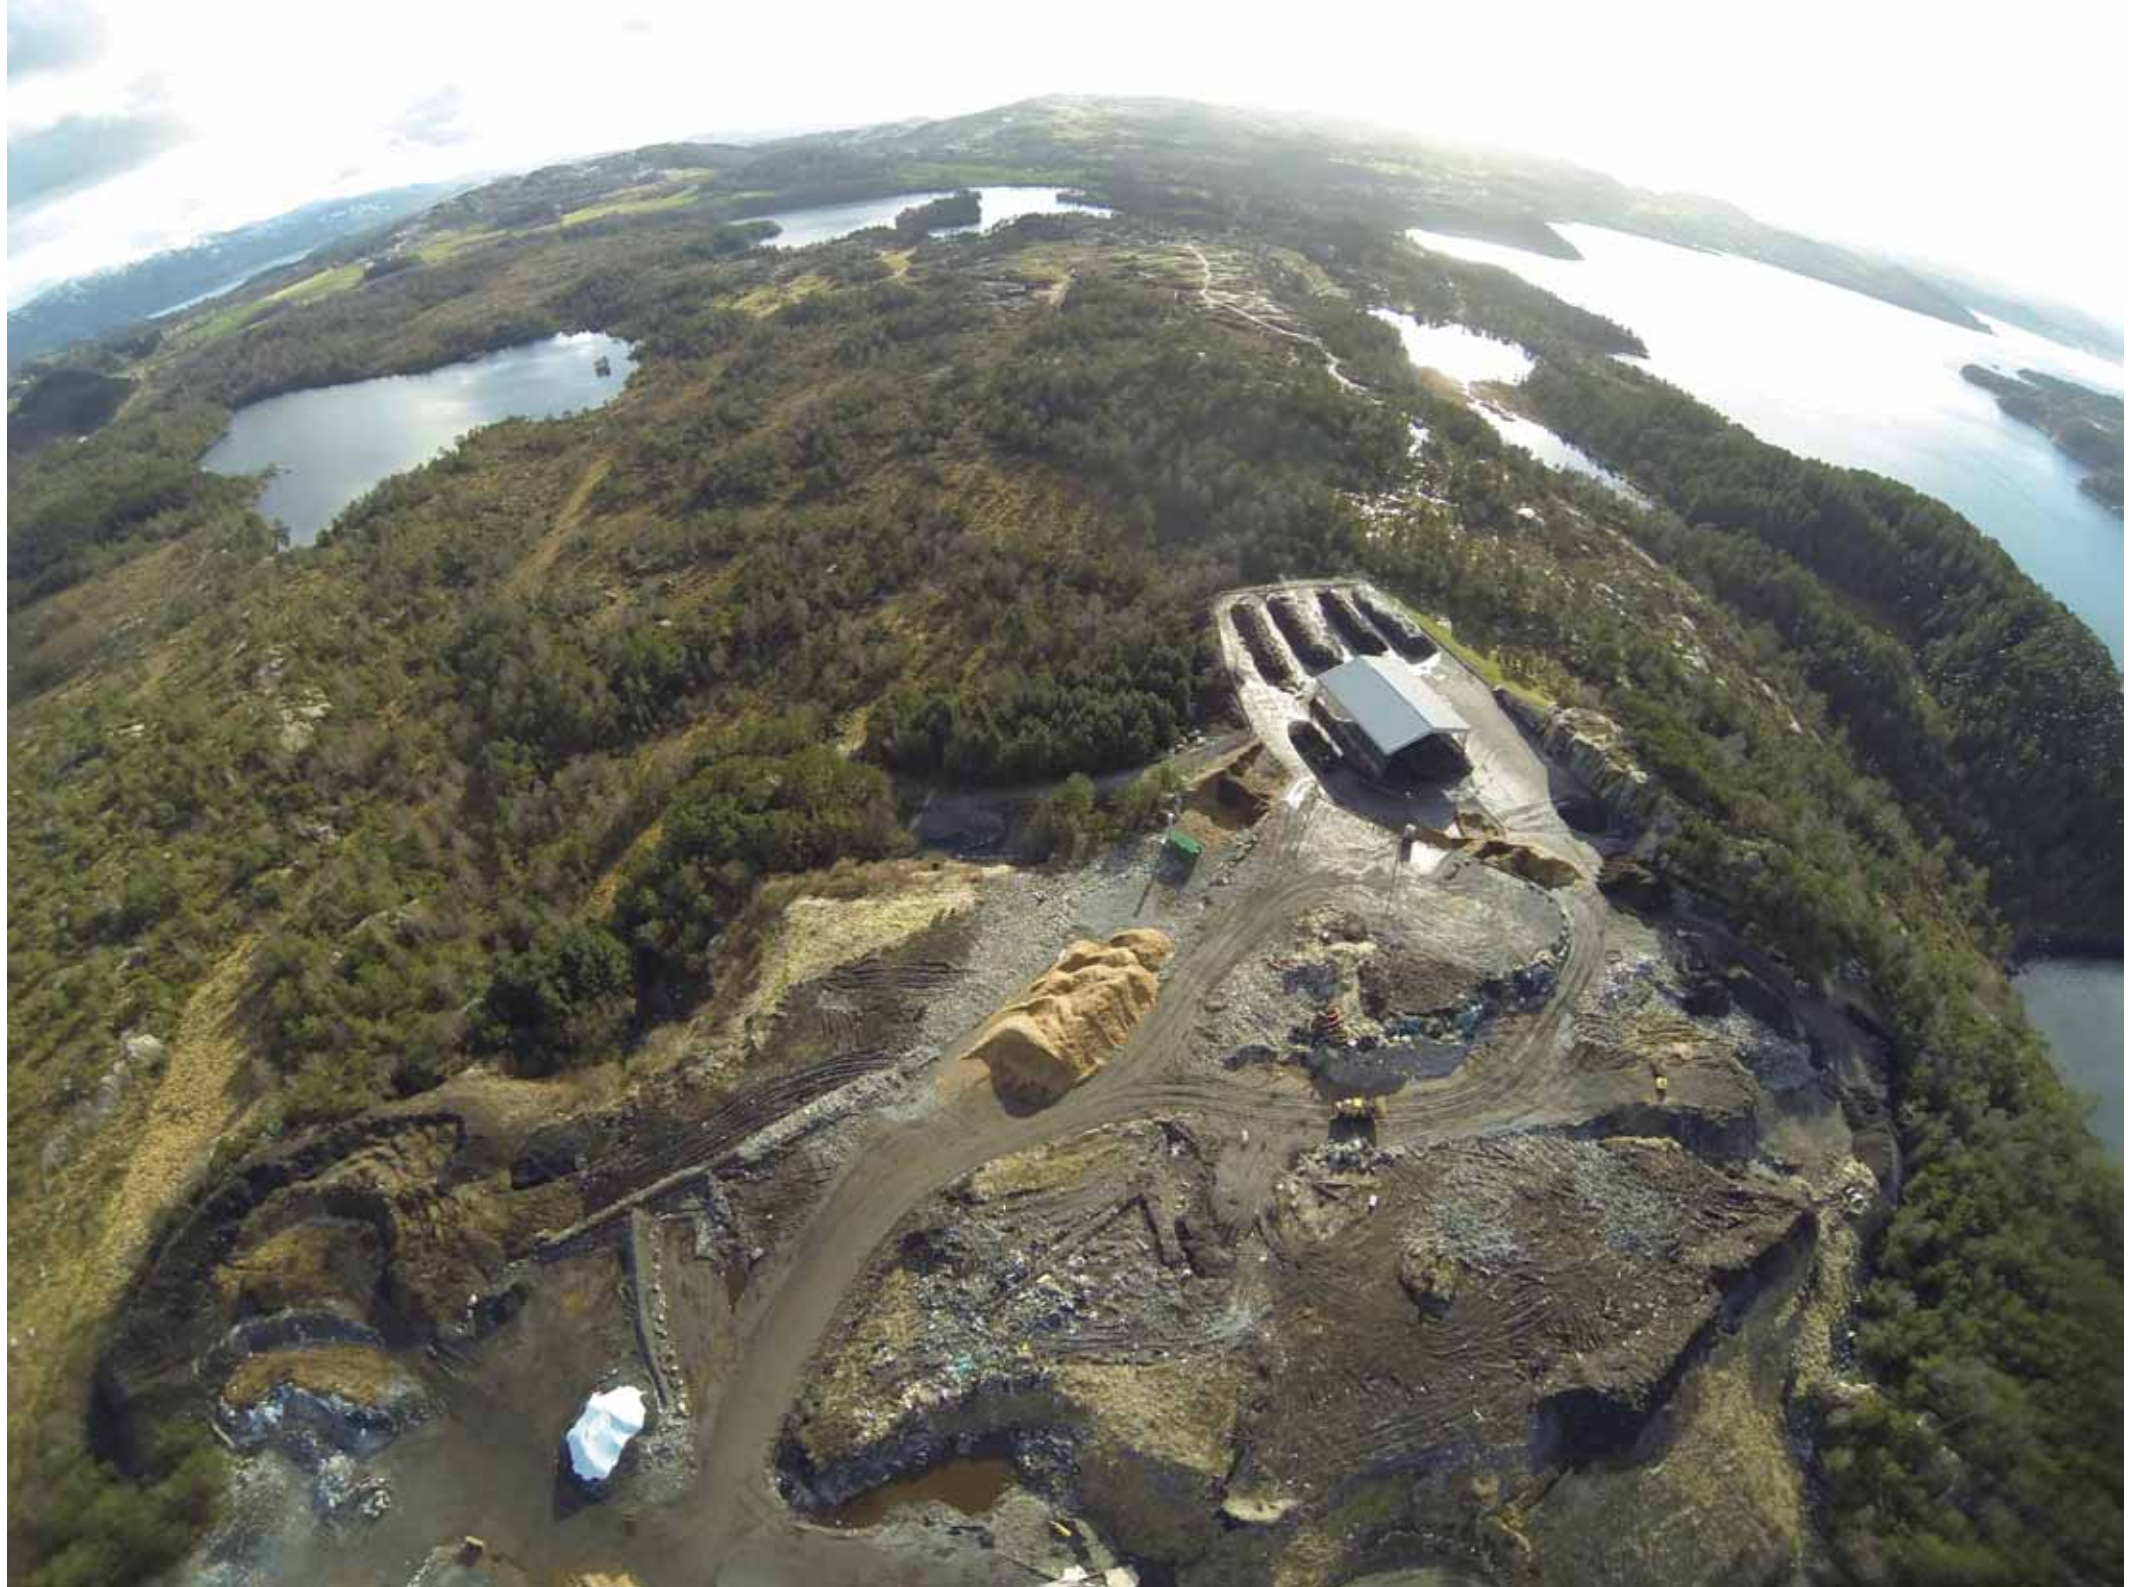
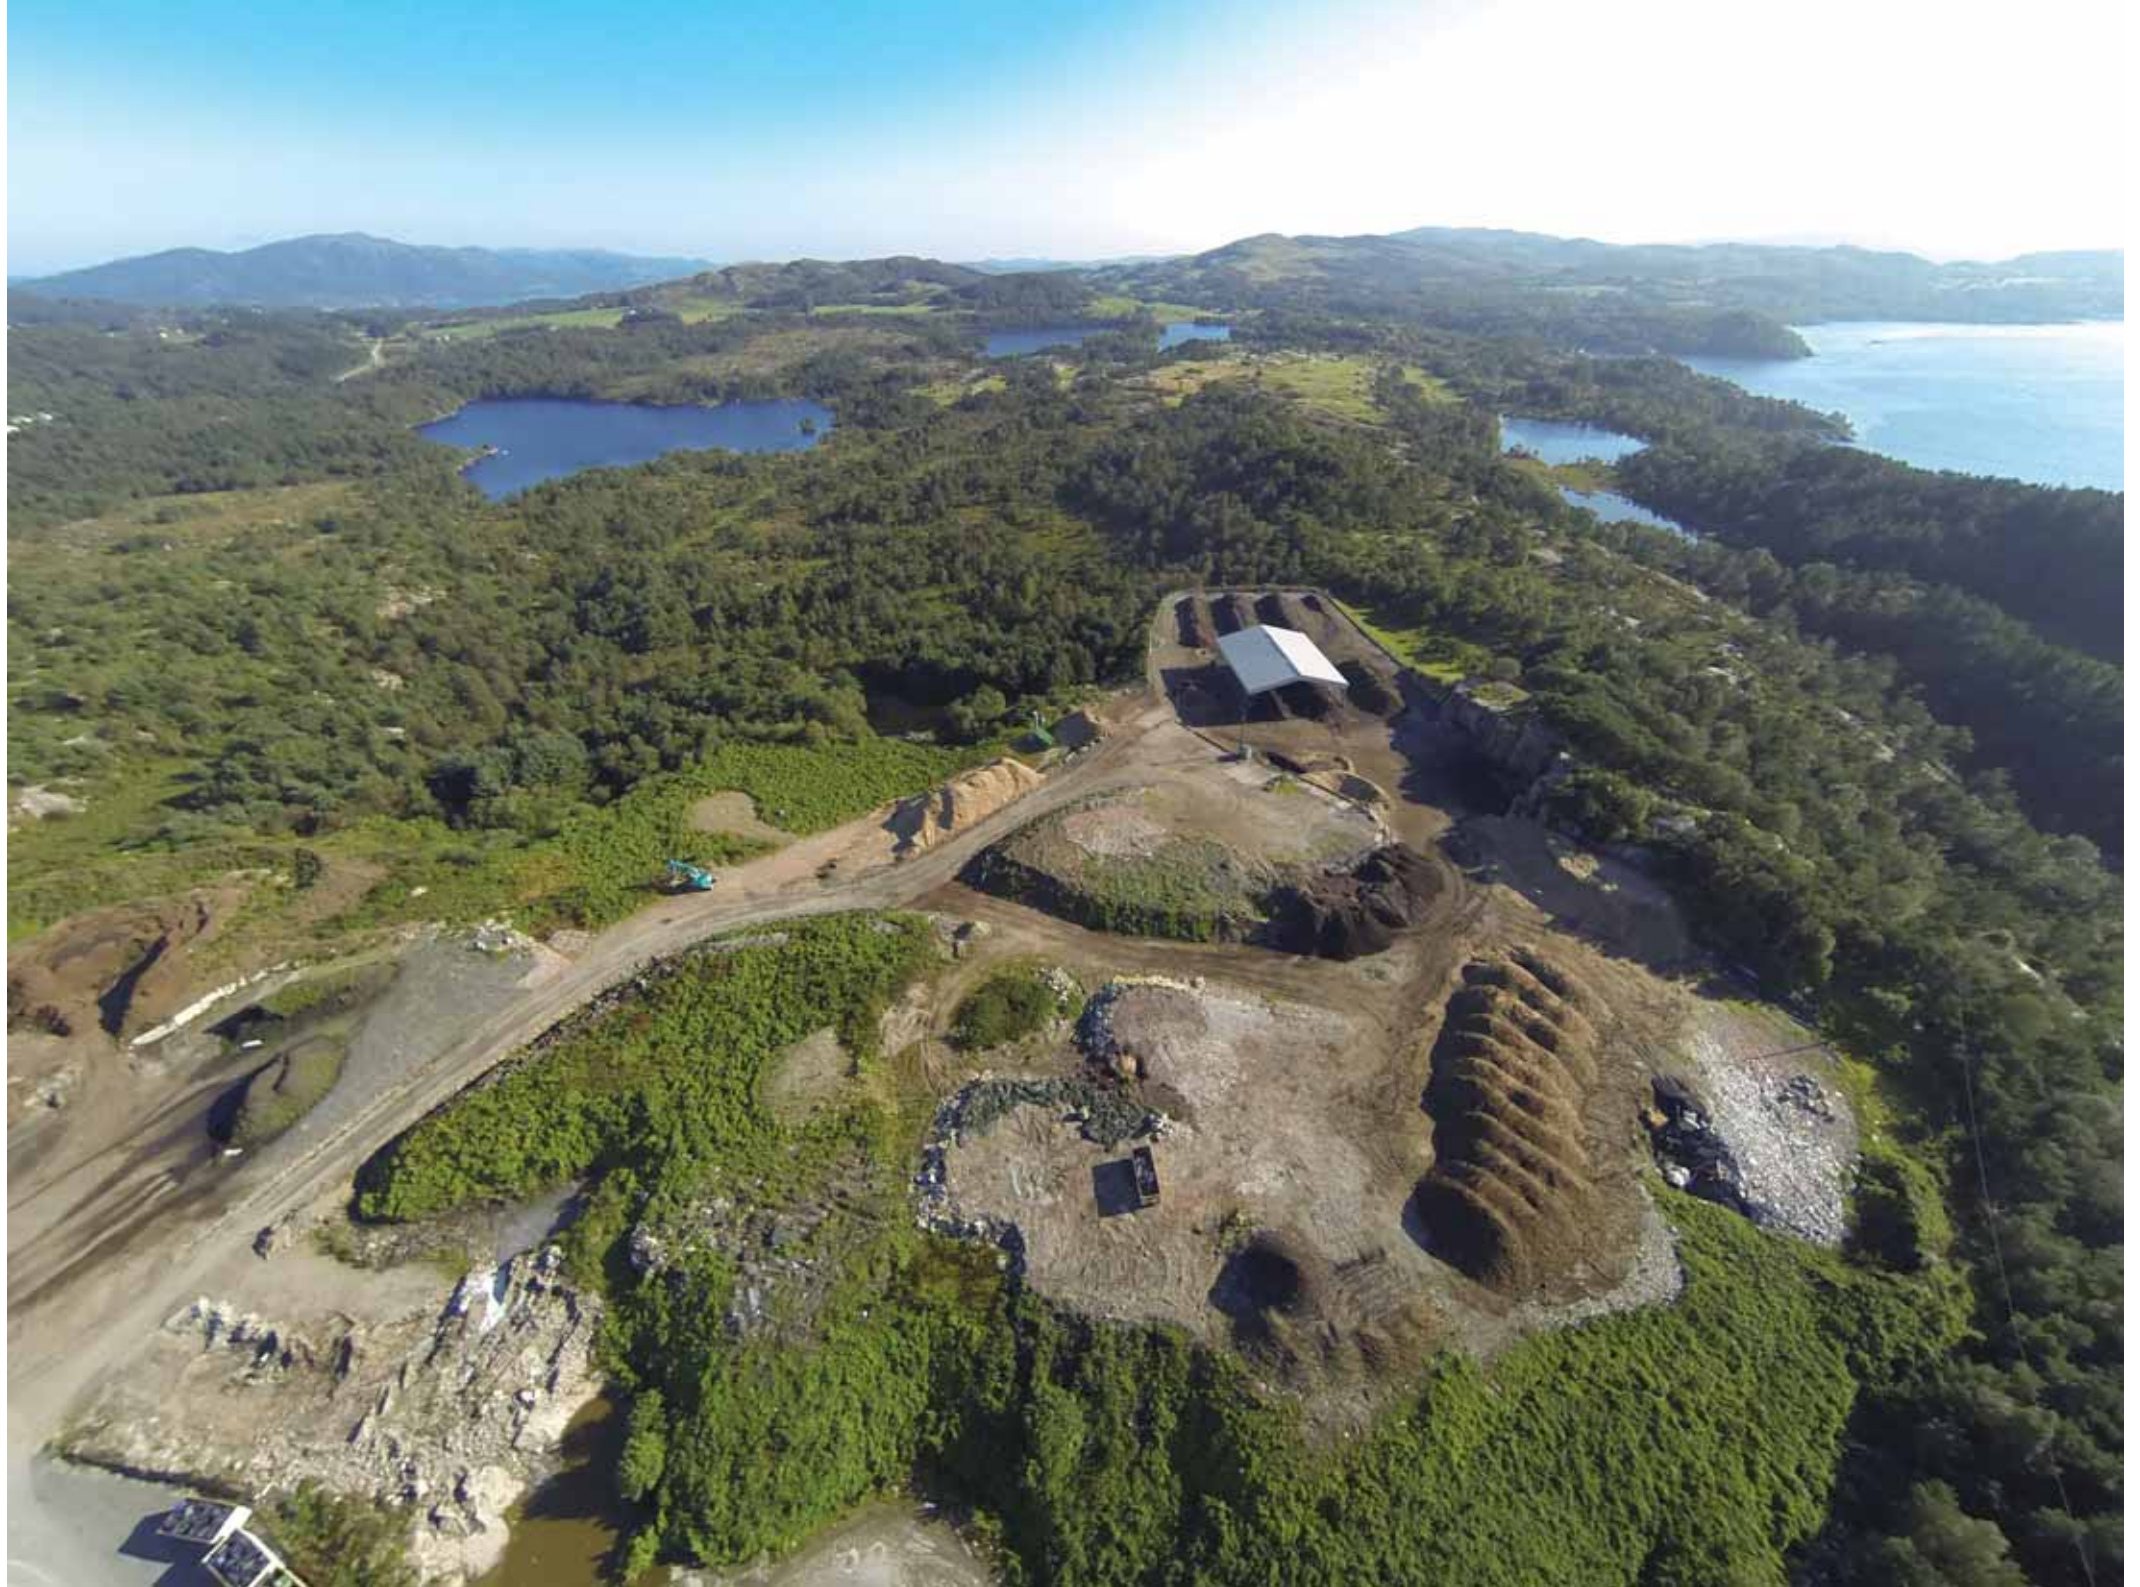
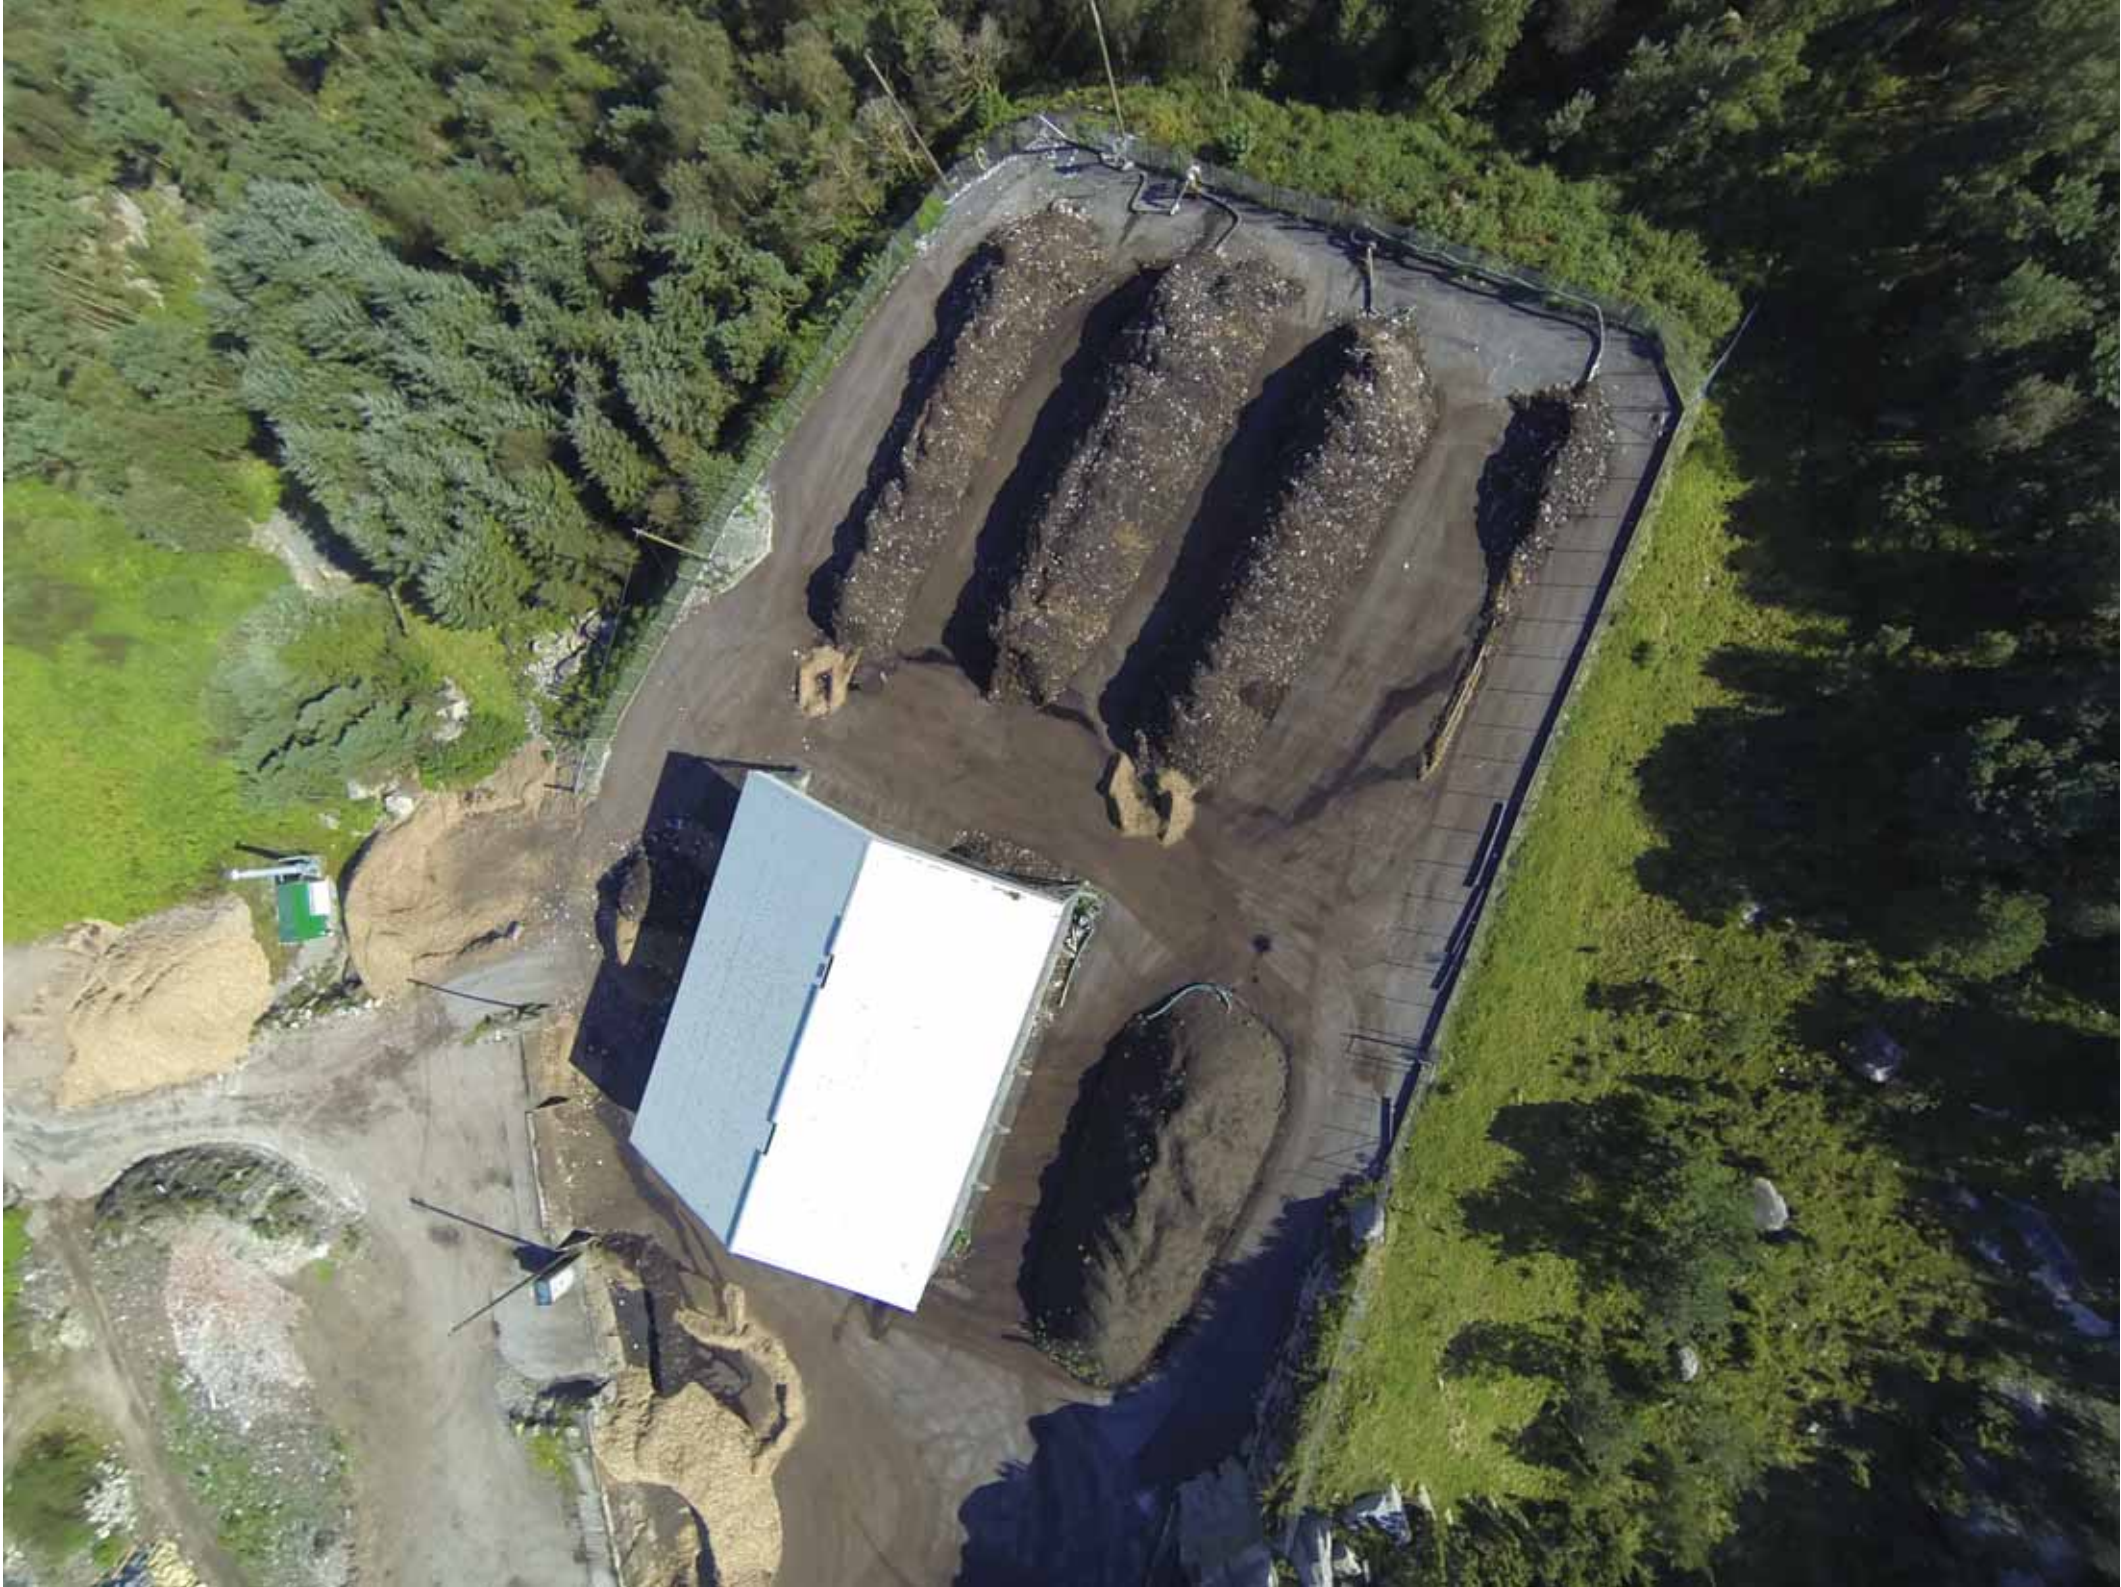
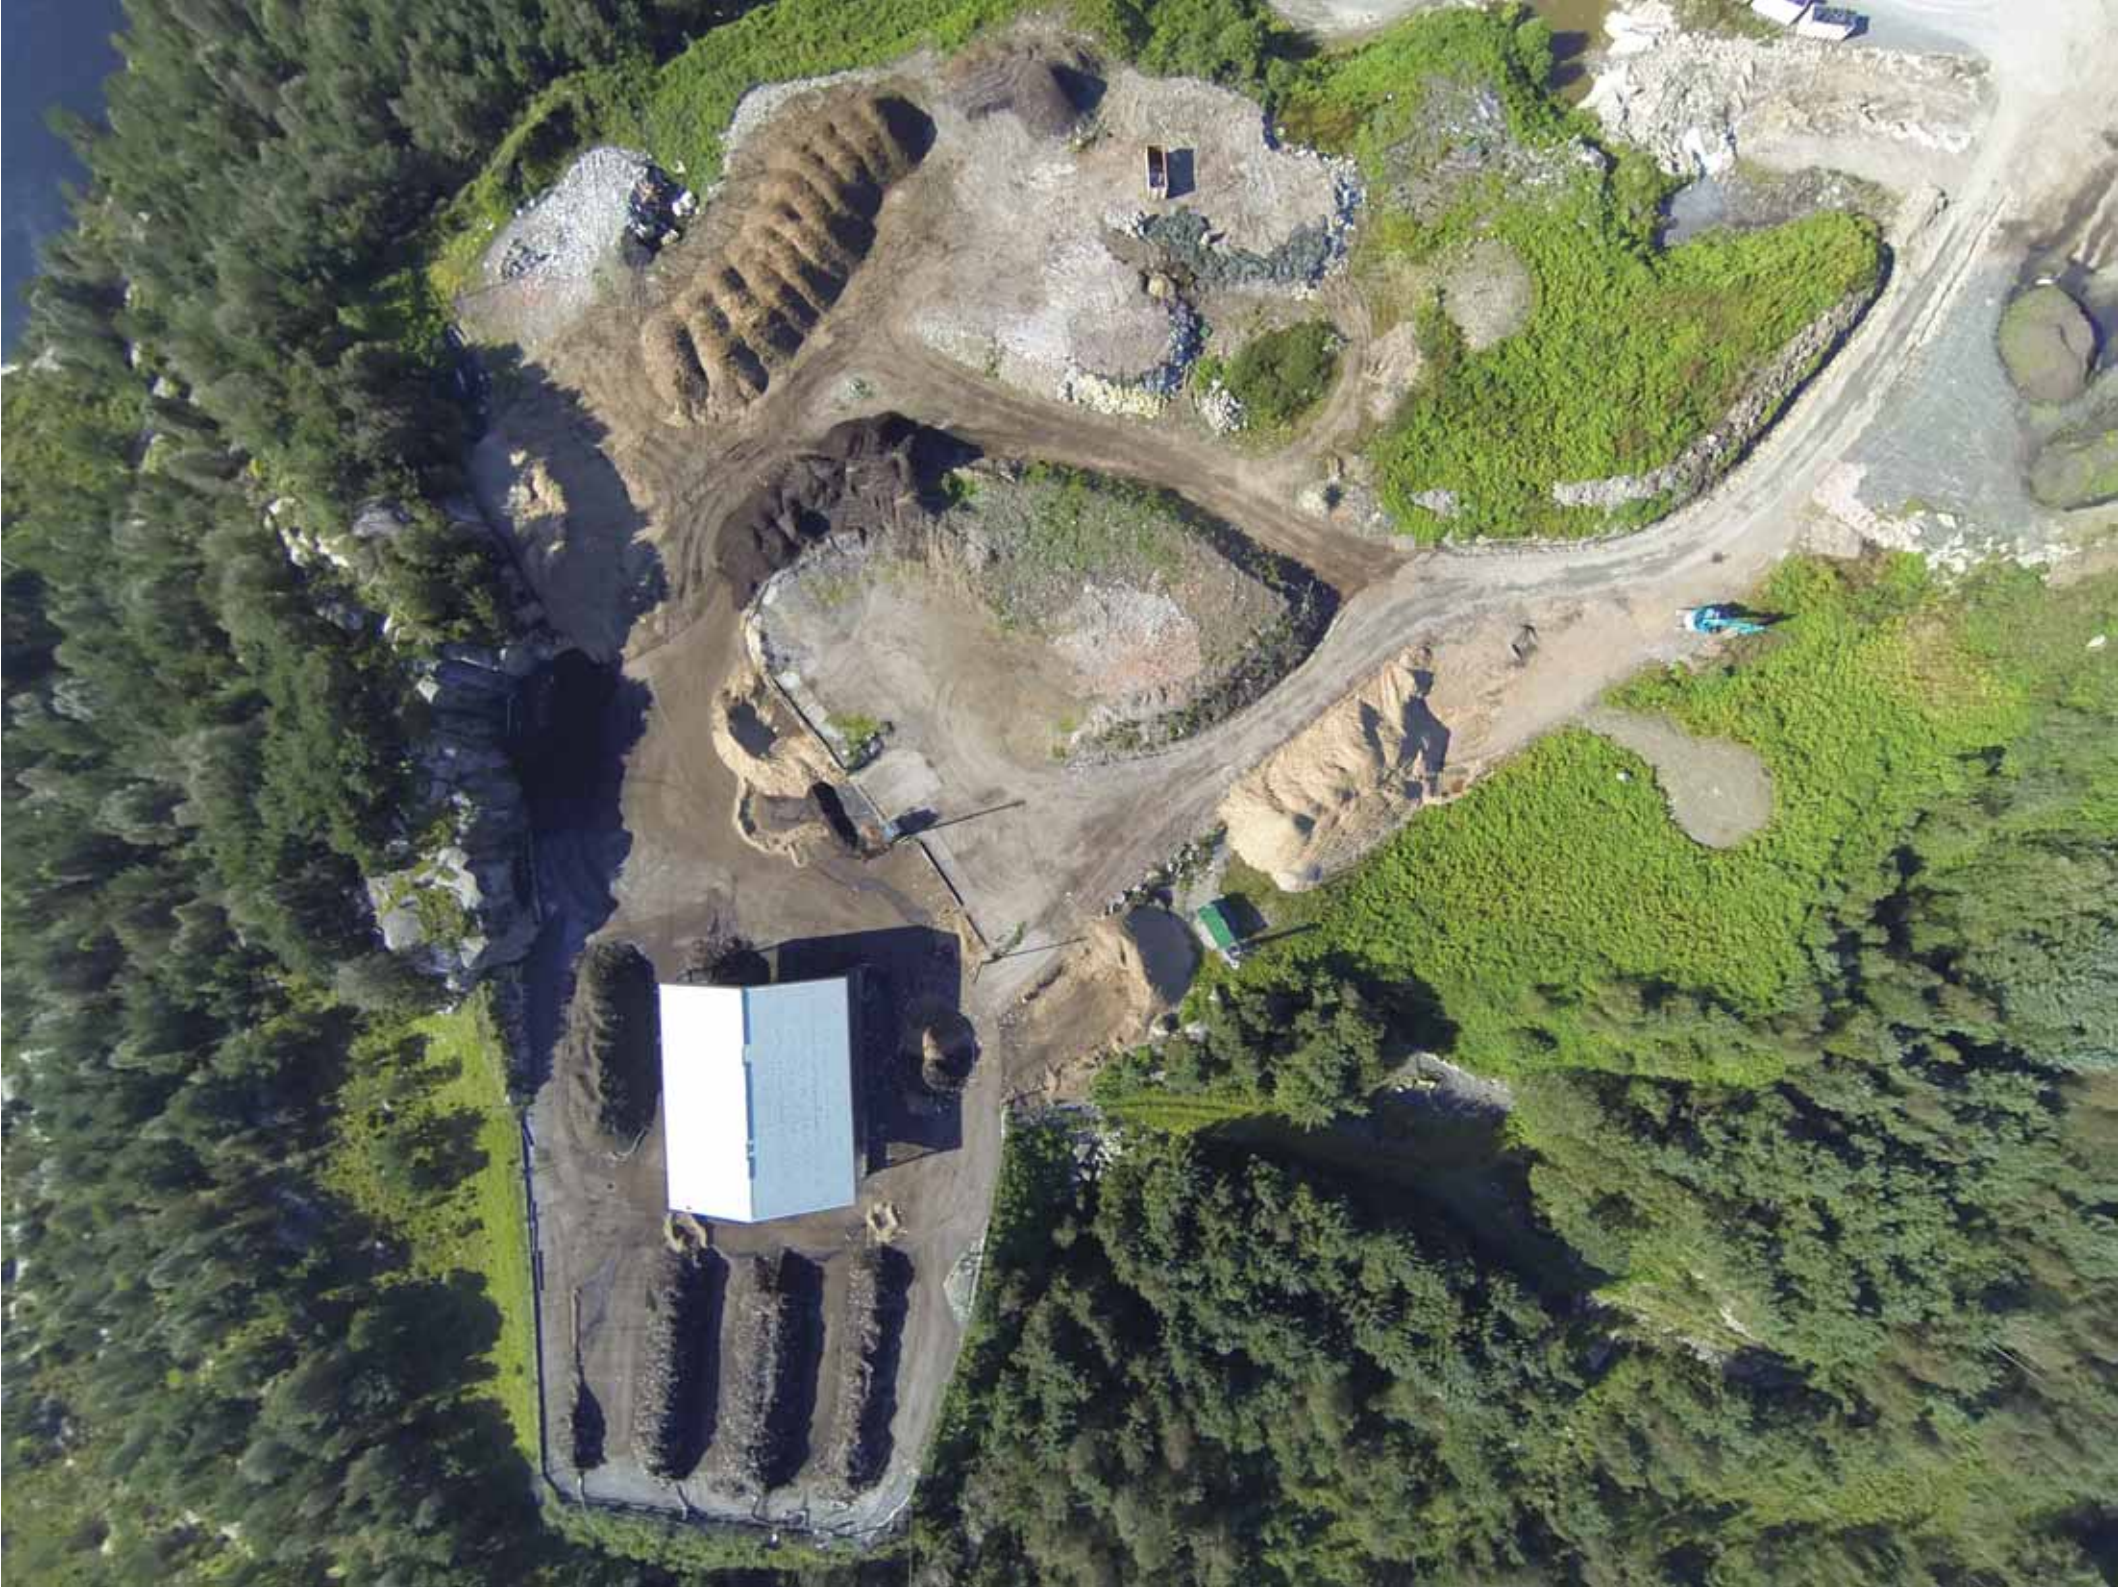
OPPRISS MOT SØRVEST

OPPRISS MOT SØRØST

OPPRISS MOT NORDVEST

OPPRISS MOT NORDØST

Vedlagt følger skisser av mottaksbinge for matavfall som planlegges bygd. Vi vil med denne innbyggingen sørge for at det aldri blir liggende matavfallsposer tilgjengelig for fugl eller andre skadedyr.

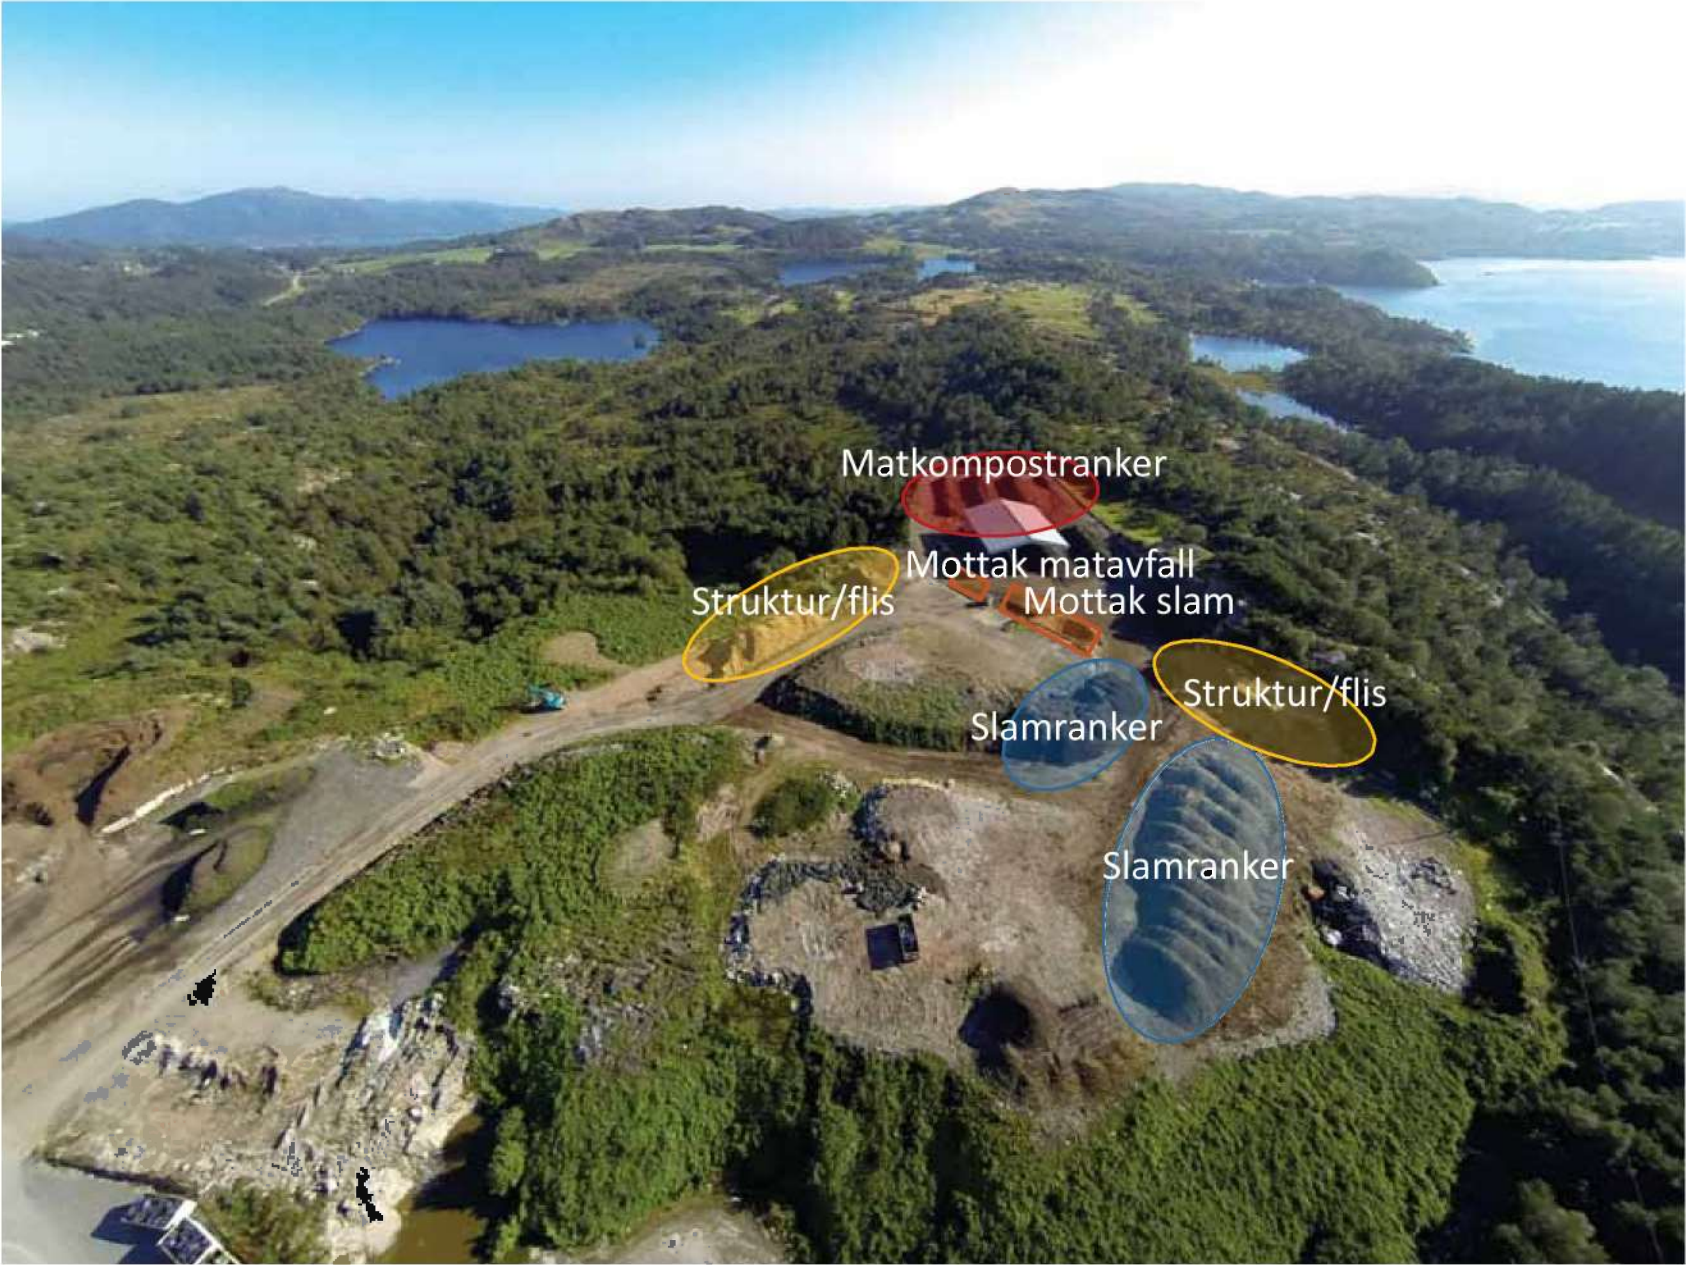
Matkompostranker

Struktur/flis

Slamranker

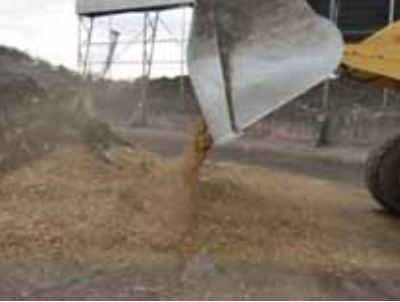
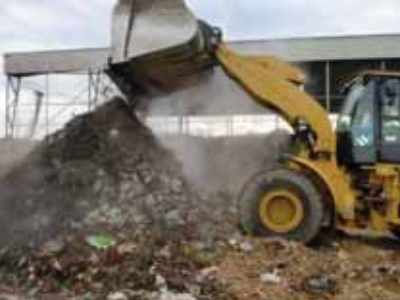
<p>3. BLANDING AV STRUKTURMATERIALE OG MATAVFALL</p>	
<p>Rein flis blir lagt ut som flispute. Deretter blir strukturmateriale og matavfall blir blanda ca 1:1 i bingen og lagt oppå flispute i ranke klar til kverning. Dette blir utført same dag matavfallet blir levert.</p> <p>Strukturmateriale (gjenbruk) blir lagra i hall. Rein flis blir lagra utandørs.</p>

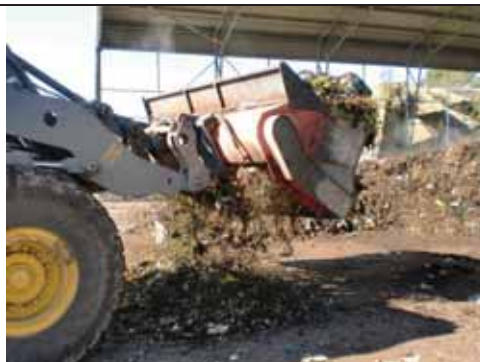
4. KVERNING AV AVFALLET

Før avfallet blir lagt i ranke 1, blir det kverna i Aluskuff.

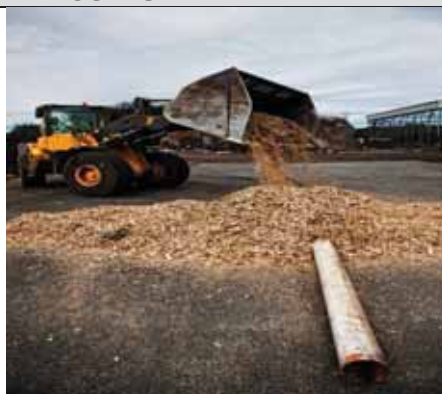
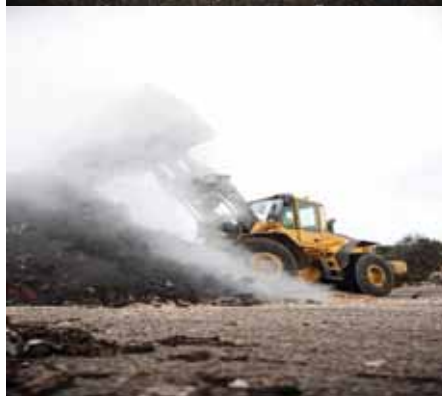
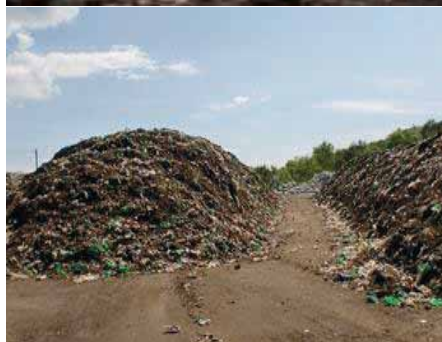
5. RANKEBYGGING
KOMPOSTERINGSFASE 1
TRINN 1

I botn av ranken ligg eit lufterøyr. Strukturmateriale/flis blir bygd opp rundt dette i full breidde og lengde for ranken.

- Breidde 6-9 meter (foten)
- Høgde 2,5-4 meter

Luft blir blåst inn gjennom lufterøyret heilt frå byggestart. Lufta er varm og set fart på nedbrytingsprosessen. Etter nokre dagar blir temperatur målt i ranken. Eige skjema blir brukt, vedlegg 4. Dersom temperaturkrav og tid ikkje blir oppfylt, lar ein ranken ligge lenger og måler på nytt. Går det meir enn 1 veke utan at krava er oppfylt, må ranken vendast. Når ranken er ferdig bygd startar bygging av neste. Ranke 1 vert då overført til trinn 2.

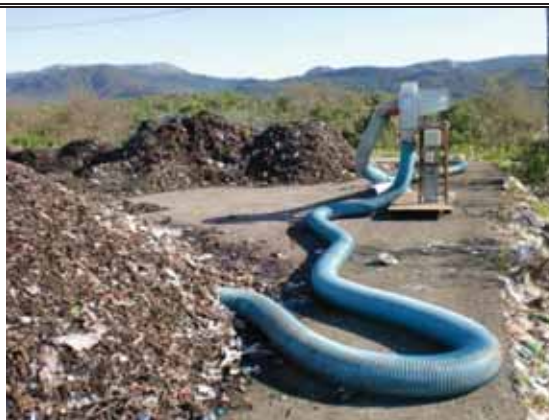
TRINN 2

Prosessen er nå komen godt i gang, og varme vert produsert i massen. Luft blir tilført ranken ved sug, og denne lufta er den same som blir tilført ranke 1.

Når ranke 1 er ferdig bygd må ranke 2 flyttast for å gi plass til ny. Rett før flytting tas ny temperaturmåling.

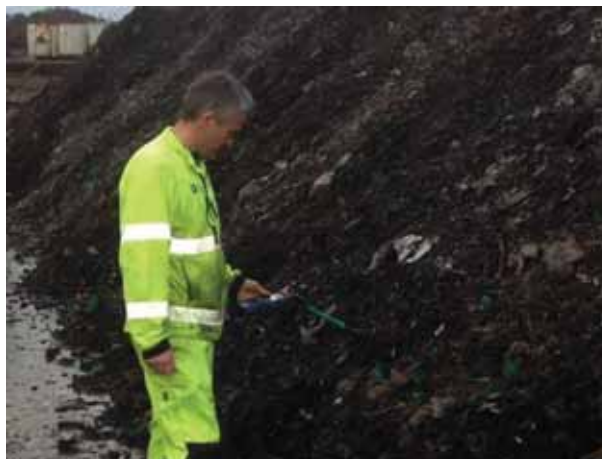
- Fordel masse frå trinn 4 jevnt i heile volumet
- Masse frå trinn 4 skal alltid overdekkas med masse frå trinn 5
- Massen blir lagt i madrass, dvs. at rankane overlappar kvarandre. Dette gir mindre overflate og hjelper til å halda høgast mogleg temperatur.
- Tempmåling blir utført (vedlegg 4), viktig at temperaturen er lågare enn 85 C⁰; ved høgare temperatur er det fare for sjølvtenning.

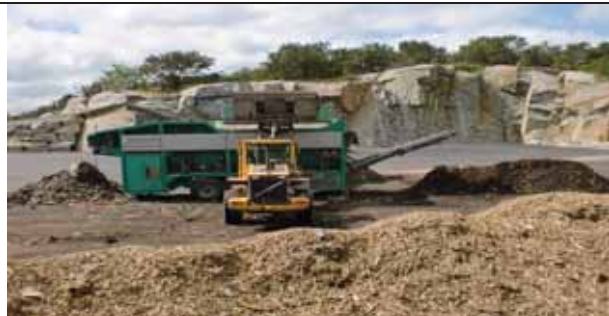
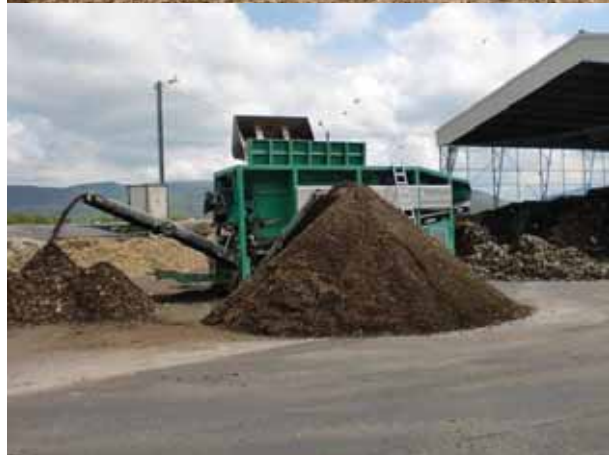
6. SIKTING

Når fullstendig batchvolum er nådd, skal massen siktast. Dette blir utført av innleigd firma 2 gonger pr. år.
 Samtidig blir all prøvetaking og analyse av produktet, (råkomposten) utført.
 For prøvetaking sjå punkt 1.5 i denne instruksen og HIM-40-M-01 Metode for kompostering.
 Det som blir sikta ut, mellomfraksjon/flis blir lagt for seg og resirkulert i prosessen, trinn 1.
 Utsikta plast med meir blir sendt til sluttbehandling.

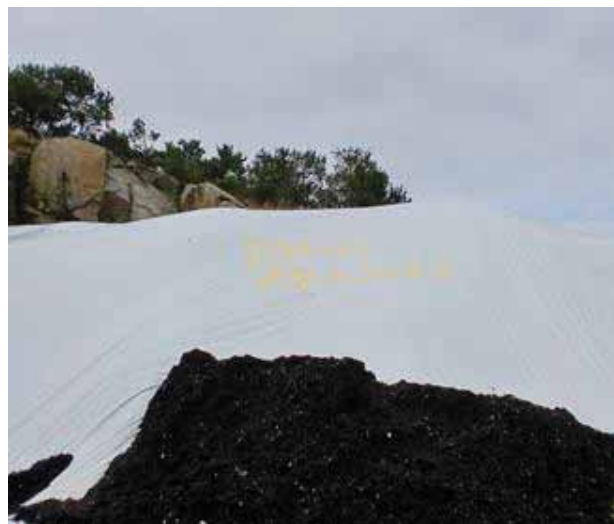
FERDIGVARELAGER

Kvart parti ferdigvare skal tydeleg merkast med kvalitet og partinummer.

Ferdigvare skal dekkast over med plast.

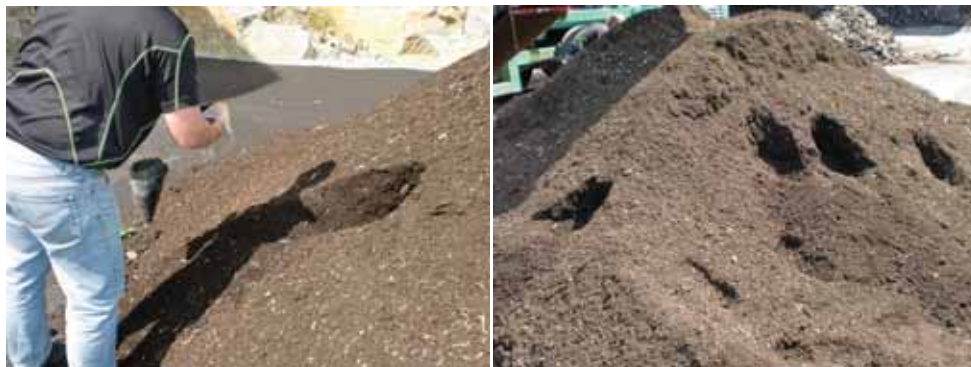
For kvar 100 m³ sikta blir det tatt ut delprøver i siktehaugen. Det blir tatt ut prøvar jamt fordelt og volumet tilsvarar 3-4 liter i ein plastpose. For å unngå kontaminering av prøven skal ein bruke plastpose på handa ved prøveuttak.
