Prøvegrop nr.: PG1					
Lokalisering: Vestre del av leiren, se 617344-RIGm-TEG-002			Kote	Koordinater (Euref89, UTM sone 33)	
				Øst	Nord
Dyp, m	Prøve	Beskrivelse	123,6	557697,5	7632259,5
0-1		Dekke av gress og annen lav vegetasjon. Antatt stedeagne masser av sand med organisk materiale, grus og blokk. Naturlig jordsmonn øverst i profilet.

Rev.	Beskrivelse	Dato	Tegn.	Kontr.	Godkj.
	<b>PRØVEGROP PG1</b>	Original format A4	Fag RIGm		
	<b>FORSVARSBYGG, SKIFTE EIENDOM ÅSEGARDEN LEIR, HARSTAD MILJØGEOLOGISKE GRUNNUNDERSØKELSER</b>	Tegningens filnavn 617344-RIGm-TEG-1101-1116			
		Målestokk	Ikke i målestokk		
	  www.multiconsult.no	Dato: 29.09.2017	Konstr./Tegnet ISS	Kontrollert annks	Godkjent annks
		Oppdrag nr. 617344	Tegning nr. RIGm-TEG-1101	Rev.

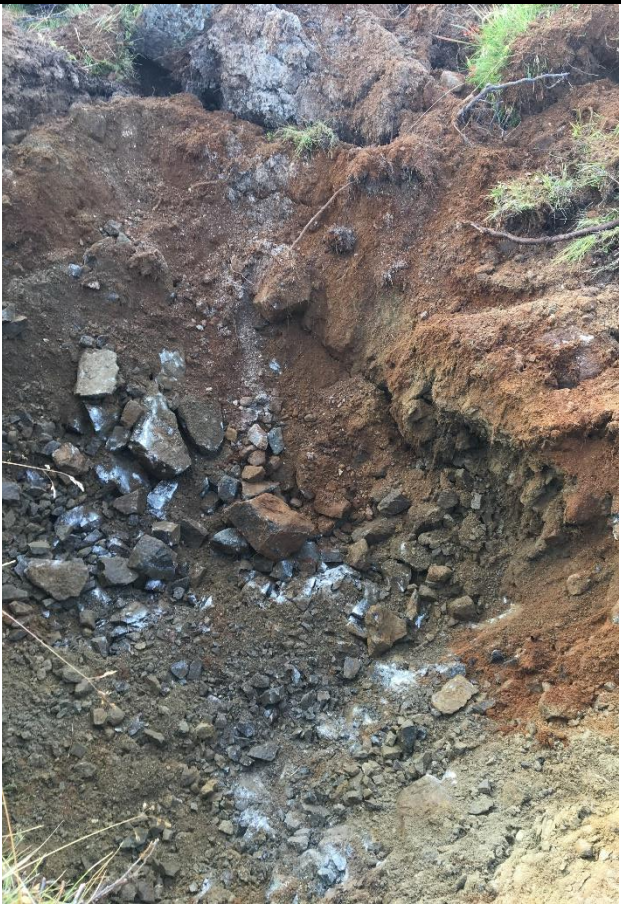
1-1,4		Antatt stedeagne masser av sand og organisk materiale, mye stein og blokker.			
1,4		Stopp mot antatt berg. Knudret glimmerskifer.			
<b>Merknad:</b> <ul style="list-style-type: none"> <li>Prøven er tatt nedstrøms en rusten oljetank som står henslengt i terrenget (se bilde under).</li> </ul>

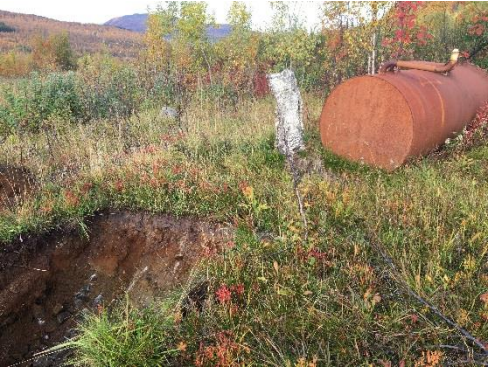
Profil fra 0-1,4 m dyp.

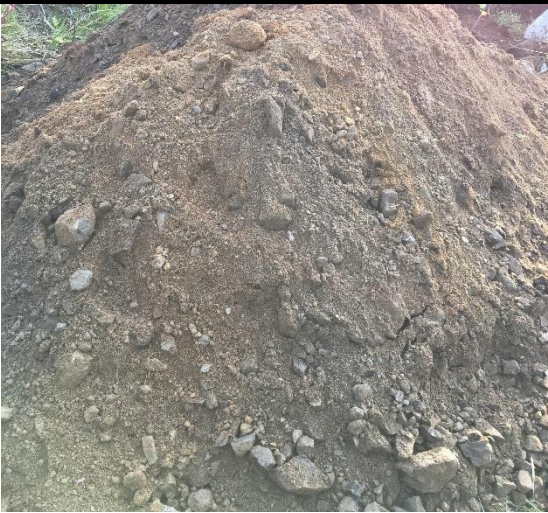
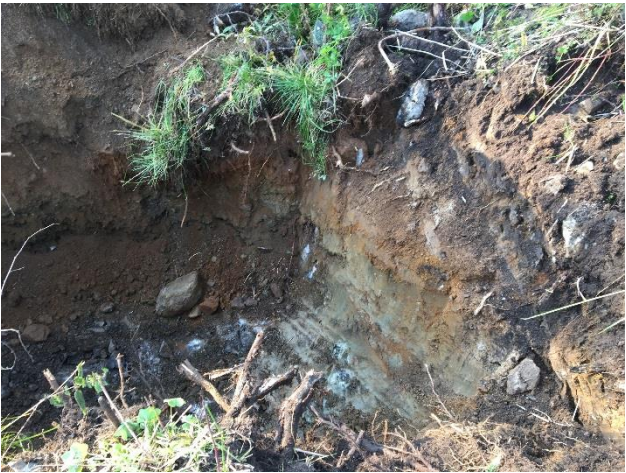
Prøvegrop nr.: PG2					
Lokalisering: Vestre del av leiren, se 617344-RIGm-TEG-002			Kote	Koordinater (Euref89, UTM sone 33)	
Dyp, m	Prøve	Beskrivelse		Øst	Nord
			124,5	557708,0	7632268,2
0-0,5		Dekke av gress og annen lav vegetasjon. Antatte fyllmasser av sand med organisk materiale. Noen klumper av betong og steinblokker helt øverst i profilet.

0,5-1		Antatt stedeagne masser av sand med noe mindre organisk materiale enn de overflatenære massene. Også grus og stein.			
1-1,6					
1,6	Stopp mot antatt berg. Knudret glimmerskifer.				
<b>Merknad:</b> <ul style="list-style-type: none"> <li>Grove betongmasser på terrengoverflaten</li> <li>Det ble også tatt to prøver fra betongmassene, der den ene ble tatt fra PG2, mens den andre ble tatt fra terrengoverflaten i området mellom PG2 og PG4.</li> </ul>

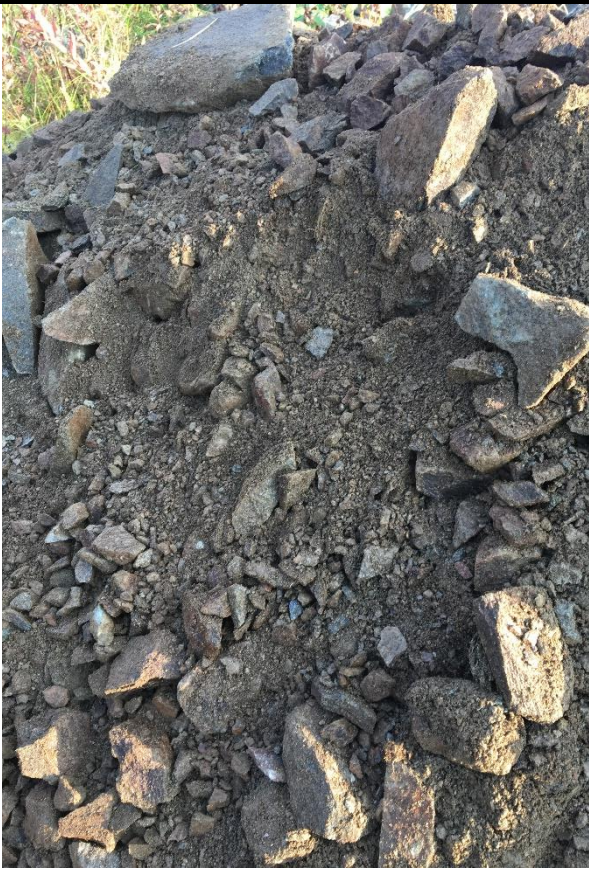
Prøvegrop nr.: PG3					
Lokalisering: Vestre del av leiren, se 617344-RIGm-TEG-002			Kote	Koordinater (Euref89, UTM sone 33)	
Dyp, m	Prøve	Beskrivelse		Øst	Nord
			123,6	557702,0	7632232,0
0-1		Dekke av gress og annen lav vegetasjon. Klumper av betong på terrengoverflaten. Masser av sand med organisk materiale, grus, steiner og blokk. Usikkert om det er stedege eller utfylte masser.

1-1,4		Antatt stedege masser av sand med grus, stein og blokker, samt noe organisk materiale.			
1,4		Stopp mot antatt berg. Knudret glimmerskifer.			
			Masser fra 1-1,4 m dyp.

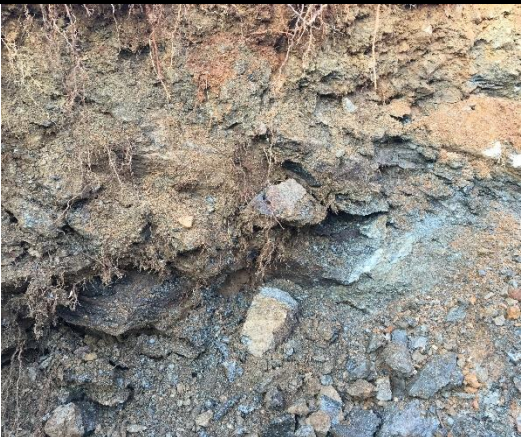
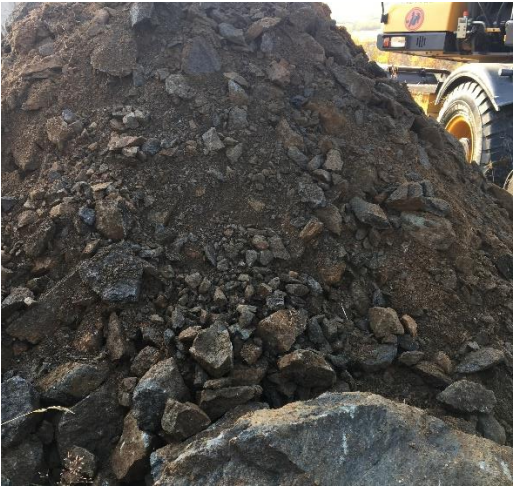
Prøvegrop nr.: PG4					
Lokalisering: Vestre del av leiren, se 617344-RIGm-TEG-002			Kote	Koordinater (Euref89, UTM sone 33)	
Dyp, m	Prøve	Beskrivelse		Øst	Nord
			125,3	557710,0	7632245,2
0-0,6		Dekke av gress og annen lav vegetasjon. Antatt stedeagne masser av sand med organisk materiale, samt noe grus og stein. Naturlig jordsmonn med røtter i øvre del av profilet.

0,6		Stopp mot antatt berg (glimmerskifer).

<p>Profil fra 0-0,6 m dyp</p> <p>Masser fra 0-0,6 m dyp.</p>

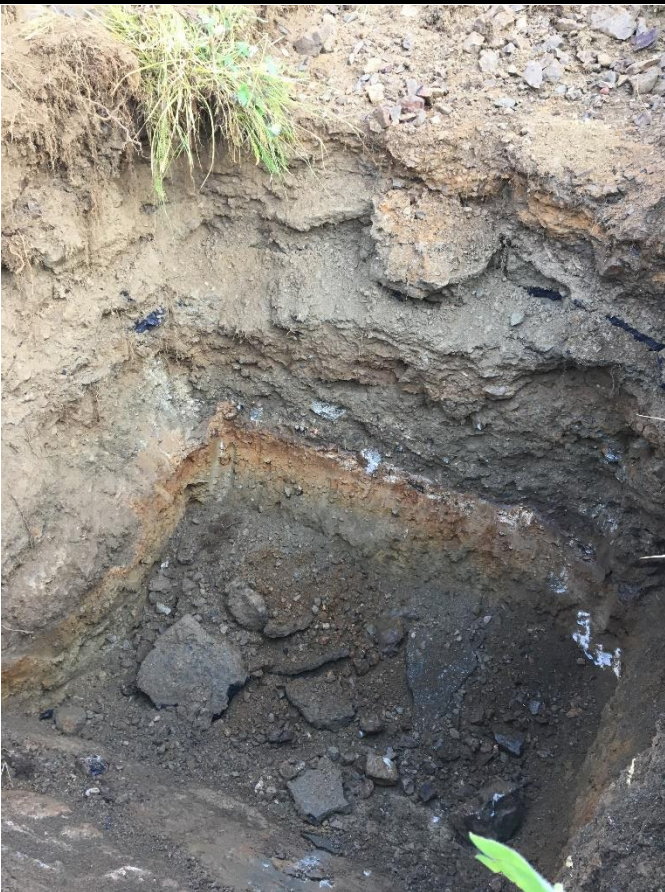
Prøvegrop nr.: PG5					
Lokalisering: Nordøstlig hjørne av bygg nr. 0064, se 617344-RIGm-TEG-002			Kote	Koordinater (Euref89, UTM sone 33)	
				Øst	Nord
Dyp, m	Prøve	Beskrivelse	127,1	557733,1	7632212,6
0-1		Vegetasjonsdekke. Antatte fyllmasser av sand med organisk materiale, samt grus, stein og blokk. Mye røtter i de overflate-nære massene. Tydelig asfaltdekker og biter av asfalt ved 0,4-0,5 m dyp.

1-1,6		Antatte fyllmasser av sand, med noe grus og stein.			
1,6-1,8		Sjikt av gråhvite sandige masser over sjikt med rødbrune sandige masser (antatt jernutfelling). Trolig opprinnelig terrengoverflate med naturlig jordsmonn (podsolprofil).			
1,8		Stopp mot antatt berg (glimmerskifer).			
<b>Merknad:</b> <ul style="list-style-type: none"> <li>• Prøve tatt i kant av betongblokk.</li> <li>• Prøvegrop på lokalitet til tidligere oljebu.</li> </ul>			Profil fra 0-1,8 m dyp.

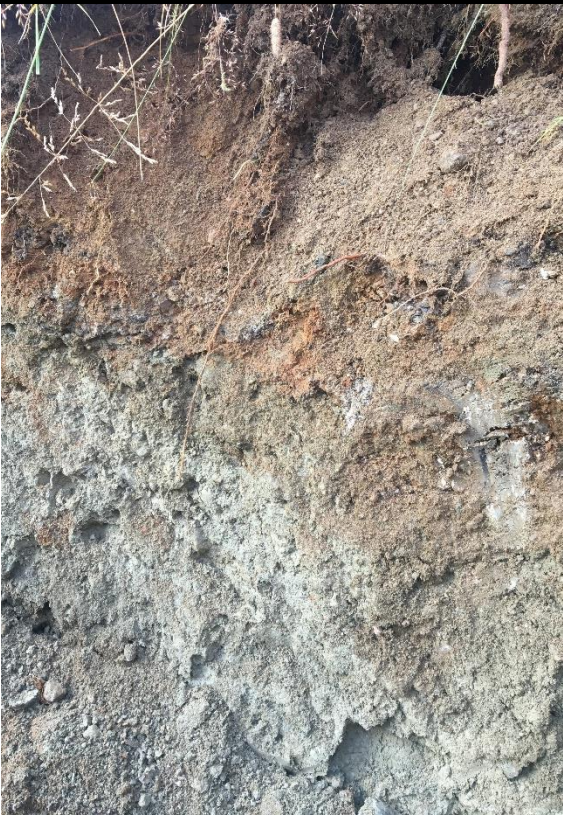
Prøvegrop nr.: PG6			Koordinater (Euref89, UTM sone 33)		
Lokalisering: Vest for bygg 0064, se 617344-RIGm-TEG-002			Kote	Øst	Nord
Dyp, m	Prøve	Beskrivelse		123,8	557719,4
0-1		Vegetasjonsdekke. Antatt stedeagne masser av sand og organisk materiale med noe grus og stein. Naturlig jordsmonn med røtter i øvre del av profilet.

1		Stopp mot fast berg (glimmerskifer).			
<b>Merknad:</b> <ul style="list-style-type: none"> <li>Prøvegropen er plassert nedstrøms en gammel oljetank (plassert i betongkum).</li> </ul>			Profil fra 0-1 m dyp

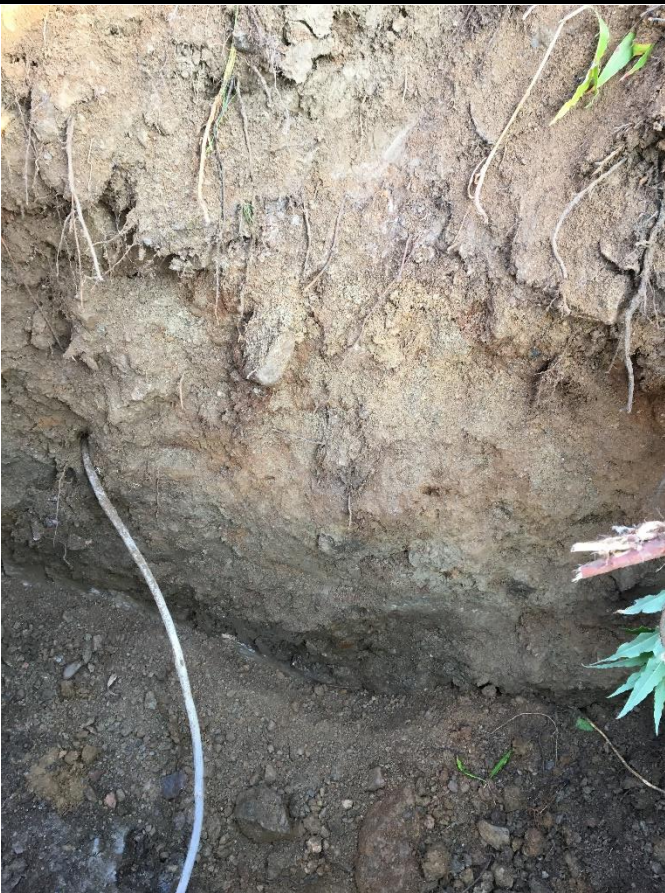
Prøvegrop nr.: PG7			Koordinater (Euref89, UTM sone 33)		
Lokalisering: Vest for bygg 0064, se 617344-RIGm-TEG-002			Kote	Øst	Nord
Dyp, m	Prøve	Beskrivelse		124,6	557726,3
0-1,1		Vegetasjonsdekke. Antatt stedeagne masser av sand med organisk materiale. Naturlig jordsmonn med røtter i øvre del av profilet.

1,1		Stopp mot fast berg (glimmerskifer).			
<b>Merknad:</b> <ul style="list-style-type: none"> <li>Det ble kappet av en ledning i dette prøvepunktet. Ledningen er ikke i bruk.</li> </ul>			Profil fra 0-1,1 m dyp. Avkappet ledning er også vist.

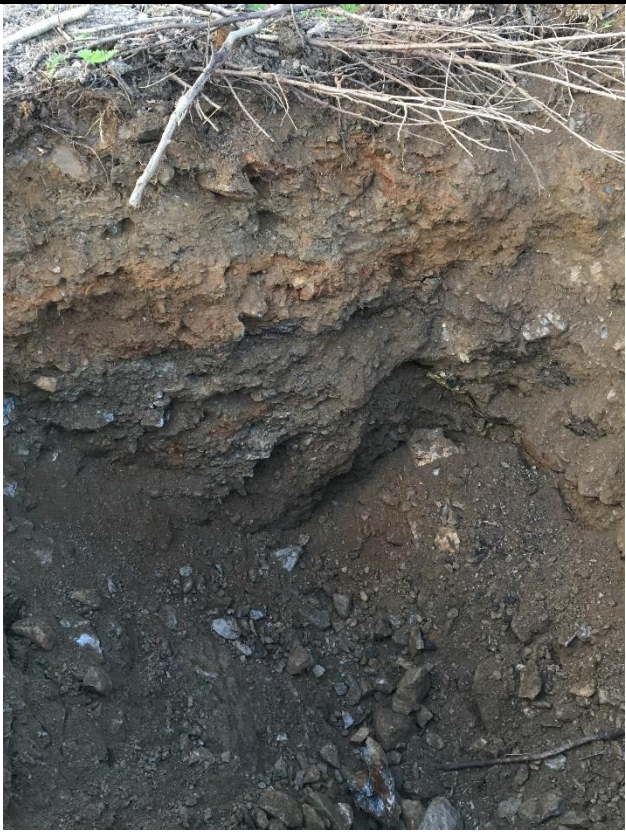
Prøvegrop nr.: PG8			Koordinater (Euref89, UTM sone 33)		
Lokalisering: Sør i leiren, se 617344-RIGm-TEG-002			Kote	Øst	Nord
Dyp, m	Prøve	Beskrivelse		127,4	557947,3
0-1		Noe gress og torv på terreng-overflaten. Fyllmasser av sand og mye organisk materiale, grus og stein. Lagdelte masser. Deler av massene var sammenkittede.

1-2					
2		Stopp i fyllmasser.			
<b>Merknad:</b> <ul style="list-style-type: none"> <li>Prøvepunkt lokalisert på oppstillingsplass for biler sør i leiren. Utfylt område.</li> </ul>			Profil fra 0-2 m dyp.

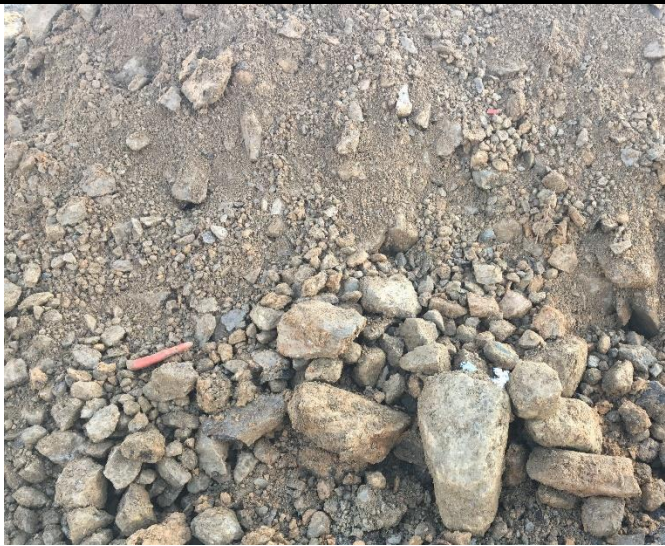
Prøvegrop nr.: PG9			Koordinater (Euref89, UTM sone 33)		
Lokalisering: Sør i leiren, se 617344-RIGm-TEG-002			Kote	Øst	Nord
Dyp, m	Prøve	Beskrivelse		127,5	557960,6
0-1		Dekke av grus og sand. Fyllmasser av sand, grus, stein og noe organisk materiale (torv). Noe sammenkittede masser. Avfallsrester av isopor, ledninger og tomhylser fra ammunisjon.

1-1,8					
1,8		Stopp i fyllmasser.			
<b>Merknad:</b> <ul style="list-style-type: none"> <li>Prøvepunkt lokalisert på oppstillingsplass for biler sør i leiren. Utfylt område.</li> </ul>			Bilde av utgravde masser fra 0-1,8 m dyp. Tomhylse til venstre i bildet.

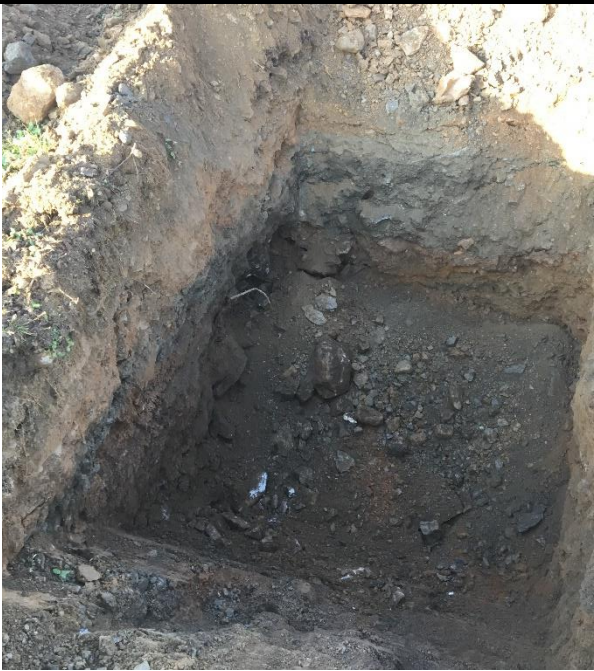
Prøvegrop nr.: PG10			Koordinater (Euref89, UTM sone 33)		
Lokalisering: Sør i leiren, se 617344-RIGm-TEG-002			Kote	Øst	Nord
Dyp, m	Prøve	Beskrivelse		127,5	557972,0
0-1		Dekke av grus med noe gress. Lagdelte fyllmasser av sand, grus, stein og blokk. Mye organisk materiale i overflatelaget.

1-2		Fyllmasser av sand, grus, stein og blokk.			
2		Stopp i fyllmasser.			
<b>Merknad:</b> <ul style="list-style-type: none"> <li>• Prøvepunkt lokalisert på oppstillingsplass for biler sør i leiren. Utfylt område.</li> <li>• Funn av gammelt batteri, teglsteinsrester, isopor, metalledning og noe malt trevirke i fyllmassene.</li> </ul>

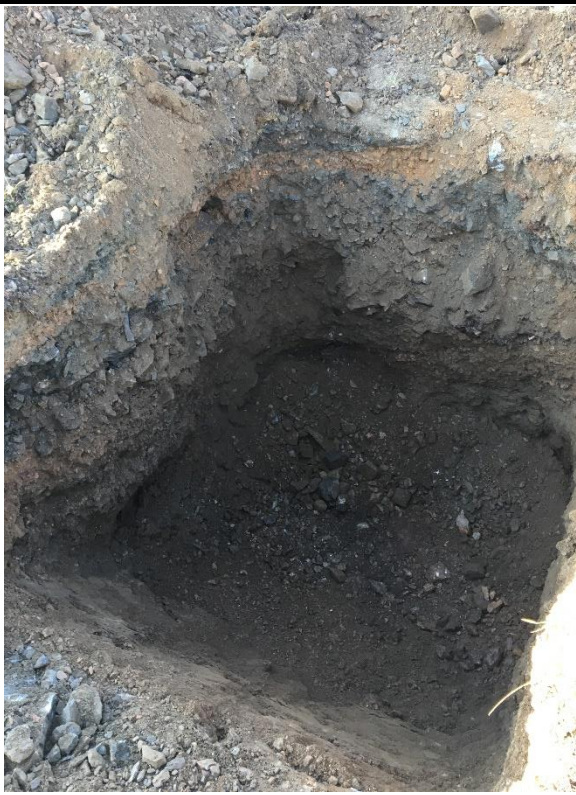
Prøvegrop nr.: PG11			Koordinater (Euref89, UTM sone 33)		
Lokalisering: Sør i leiren, se 617344-RIGm-TEG-002			Kote	Øst	Nord
Dyp, m	Prøve	Beskrivelse		557983,2	7631958,5
0-1		Dekke av grus. Lagdelte fyllmasser av sand, grus, pukk og stein. Noe rester av trevirke.	127,7

1-2		Lagdelte fyllmasser av sand, grus, pukk og stein.			
2		Stopp i fyllmasser.			
<b>Merknad:</b> <ul style="list-style-type: none"> <li>Prøvepunkt lokalisert på oppstillingsplass for biler sør i leiren. Utfylt område.</li> </ul>			Profil fra 0-2 m dyp.

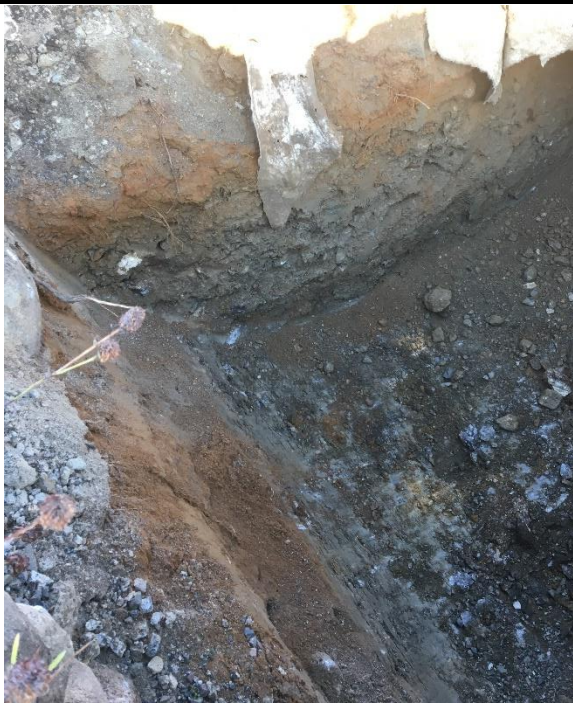
Prøvegrop nr.: PG12			Koordinater (Euref89, UTM sone 33)		
Lokalisering: Sør i leiren, se 617344-RIGm-TEG002			Kote	Øst	Nord
Dyp, m	Prøve	Beskrivelse		129,9	558127,4
0-1		Dekke av grus over fiberduk. Grove blokker i topplag. Fyllmasser av sand med organisk materiale.

1-2		Fyllmasser av sand, grus, stein og blokk.			
2		Stopp i fyllmasser.			
<b>Merknad:</b> <ul style="list-style-type: none"> <li>Prøvepunkt lokalisert på tidligere garasjeområde sør i leiren. Nå oppstillingsplass for kjøretøy. Utfylt område.</li> <li>Fiberduk på området ved ca. 0,3 m under terreng.</li> </ul>			Profil fra 0-2 m dyp.

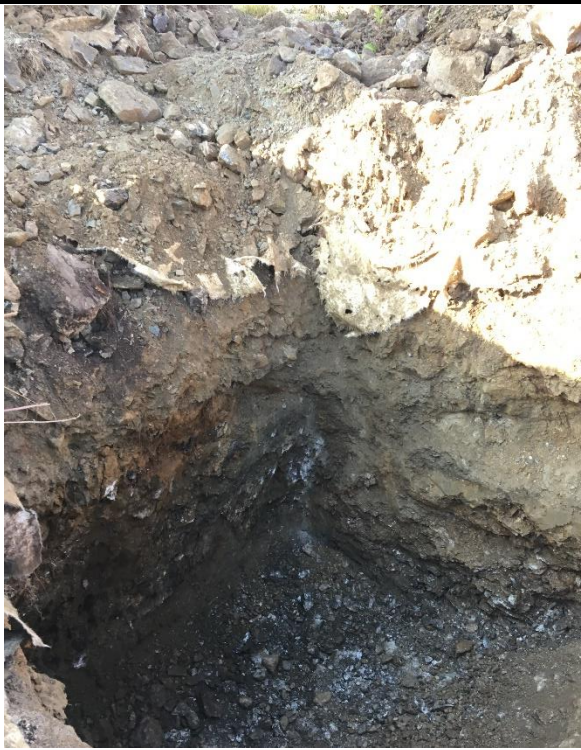
Prøvegrop nr.: PG13			Koordinater (Euref89, UTM sone 33)		
Lokalisering: Sør i leiren, se 617344-RIGm-TEG-002			Kote	Øst	Nord
Dyp, m	Prøve	Beskrivelse		130,3	558130,2
0-1		Dekke av grus over fiberduk. Fyllmasser av sand med organisk materiale, grus, stein og blokk. Røtter i topplaget.

1-2		Fyllmasser av sand, grus, stein og blokk.			
2		Stopp i fyllmasser.			
<b>Merknad:</b> <ul style="list-style-type: none"> <li>• Prøvepunkt lokalisert på tidligere garasjeområde sør i leiren. Nå oppstillingsplass for kjøretøy. Utfylt område.</li> <li>• Fiberduk på området ved ca. 0,3 m under terreng.</li> <li>• Glimmerskifer som grus- og steinfraksjon.</li> </ul>			Profil fra 0-2 m dyp.

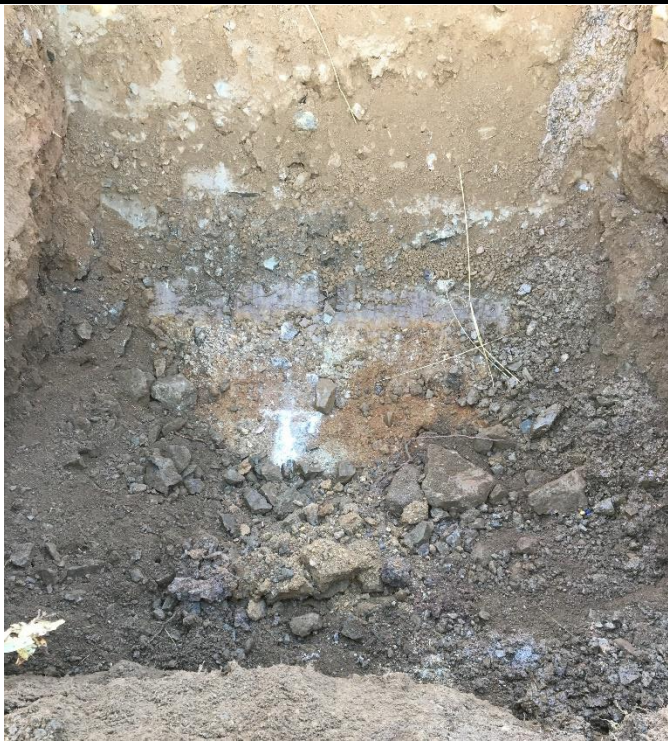
Prøvegrop nr.: PG14			Koordinater (Euref89, UTM sone 33)		
Lokalisering: Vest i leiren, se 617344-RIGm-TEG-002			Kote	Øst	Nord
Dyp, m	Prøve	Beskrivelse		123,1	557689,5
0-1		Dekke av gress. Antatt stedeagne masser av sand med organisk materiale, grus og stein.

1-2		Antatt stedeagne masser av sand med organisk materiale. Noe stein med glimmerskifer.			
2		Stopp i antatt stedeagne masser.			
<b>Merknad:</b> <ul style="list-style-type: none"> <li>• Prøvepunkt lokalisert på område benyttet for tømning av strøsand fra leiren (ved gjerdet vest i leiren).</li> <li>• Dammer av vann på terrengoverflaten</li> <li>• Mye røtter i profilet.</li> </ul>			Profil fra 0-2,1 m dyp.

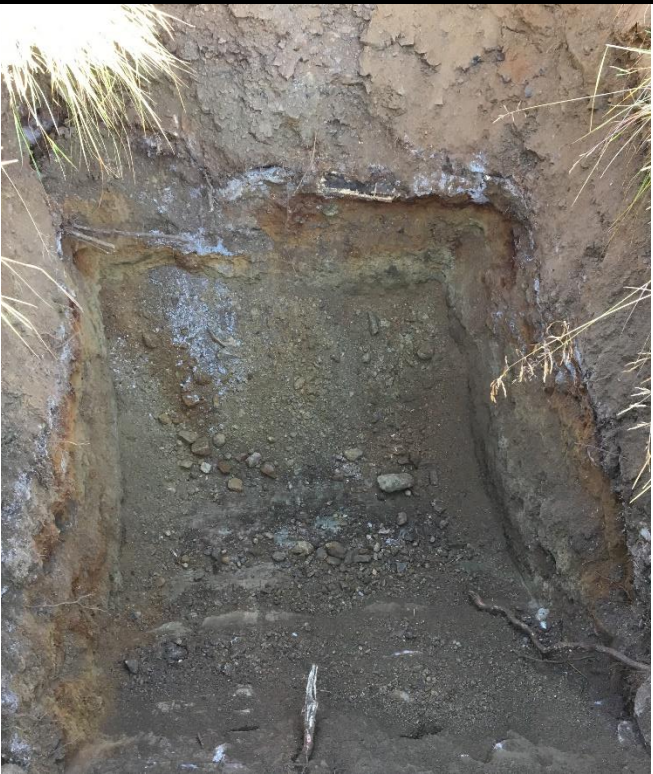
Prøvegrop nr.: PG15			Koordinater (Euref89, UTM sone 33)		
Lokalisering: Vest i leiren, se 617344-RIGm-TEG-002			Kote	Øst	Nord
Dyp, m	Prøve	Beskrivelse		123,0	557693,9
0-1		Dekke av gress. Antatt stedegne masser av sand og organisk materiale, grus og mindre steiner.

1-2,2		Antatt stedegne masser av sand med organisk materiale, grus, og noen steinblokker.			
2,2		Stopp i antatt stedegne masser.			
<b>Merknad:</b> <ul style="list-style-type: none"> <li>• Prøvepunkt lokalisert på område benyttet for tømning av strøsand fra leiren (ved gjerdet vest i leiren).</li> <li>• Mye røtter i profilet.</li> <li>• Trolig et podsolprofil, med et A-sjikt (organiskholdige mineralske masser), et E-sjikt (lyst utvaskings sjikt), et B-sjikt (rustrødt anrikningsslag med utfelling av jern), og nederst et C-sjikt (upåvirket mineralske masser).</li> </ul>			Profil fra 0-2,2 m dyp.

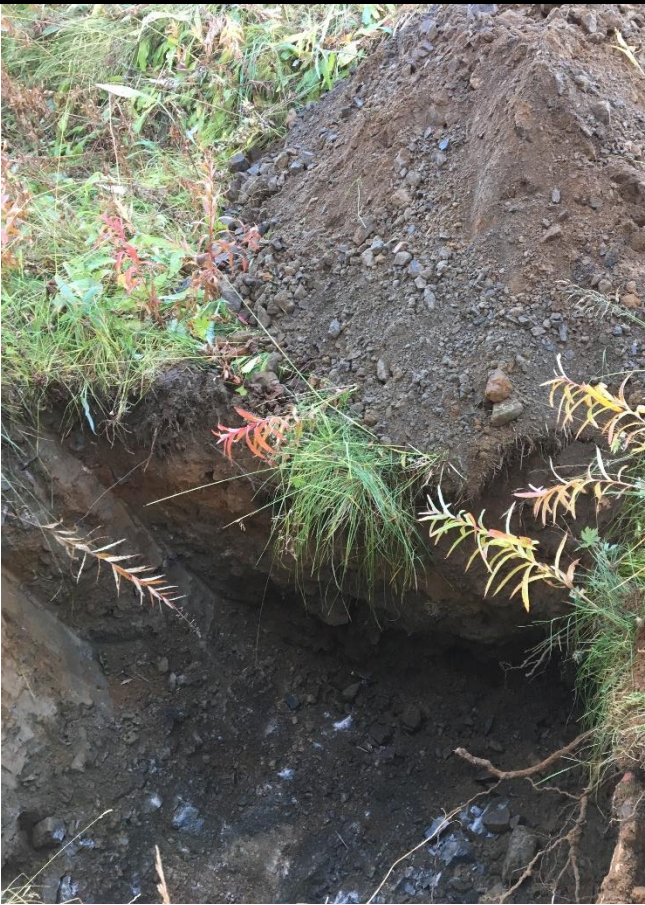
Prøvegrop nr.: PG16					
Lokalisering: Sør i leiren, se 617344-RIGm-TEG-002			Kote	Koordinater (Euref89, UTM sone 33)	
				Øst	Nord
Dyp, m	Prøve	Beskrivelse	126,5	557895,6	7631946,7
0-1		Dekke av gress og annen vegetasjon. Antatte fyllmasser av organisk materiale med sand, noe grus, og noen steinblokker. Mye røtter.

1-1,6		Antatte fyllmasser av grov sand med noe organisk materiale.			
1,6		Stopp mot antatt berg (glimmerskifer).			
<b>Merknad:</b> <ul style="list-style-type: none"> <li>• Prøvepunktet er lokalisert der det tidligere har vært en tank for fyringsolje i grunnen.</li> <li>• I den østre delen av gropen ble det observert en stor rot, noe som kan indikere at det i denne del av gropen var stedeagne masser.</li> </ul>			Profil fra 0-1,6 m dyp.

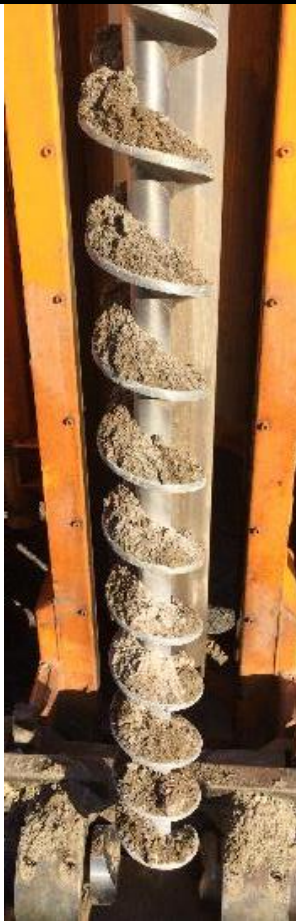
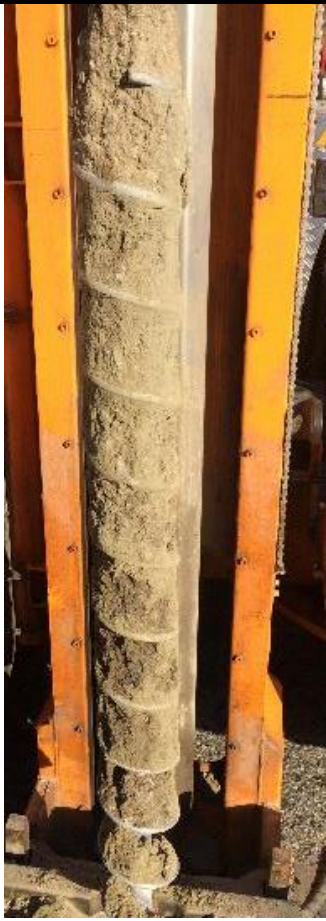
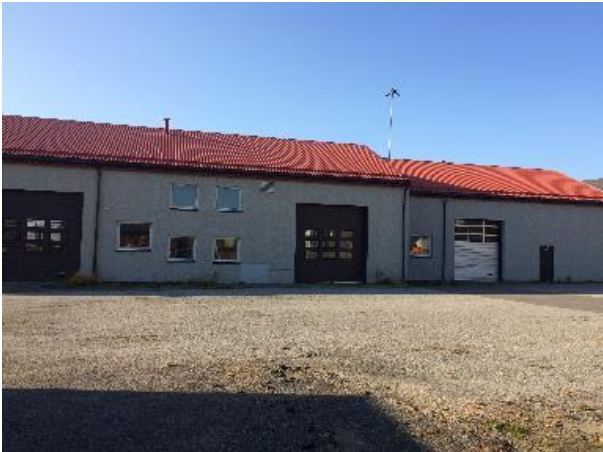
Prøveserie nr.: PR18			Koordinater (Euref89, UTM sone 33)		
Lokalisering: Sentralt i leiren, se 617344-RIGm-TEG-002			Kote	Øst	Nord
Dyp, m	Prøve	Beskrivelse		141,1	557920,0
0-1		Asfaltdekke. Masser av grå, grov sand med små steiner. Usikkert om stedeagne eller utfylte masser.

1-1,7		Antatt stedeagne masser av grå, grov sand. Svært fast lagrede masser.			
1,7		Stopp i antatt stedeagne masser av grov sand.			
<b>Merknad:</b> - Prøveserie lokalisert foran verksted.

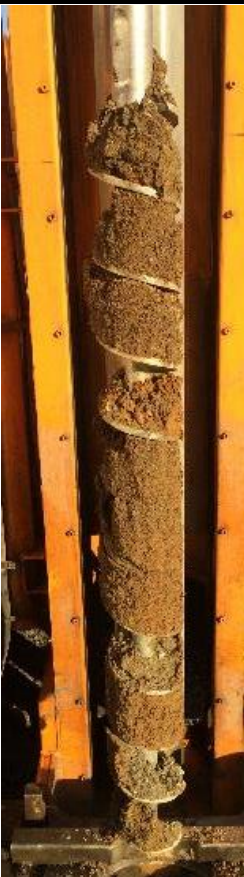
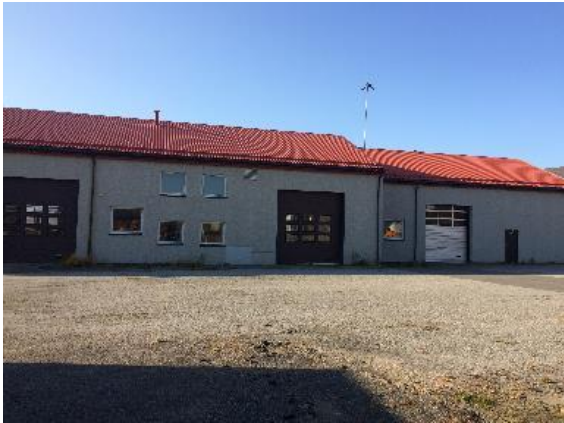
Prøveserie nr.: PR19			Koordinater (Euref89, UTM sone 33)		
Lokalisering: Sentralt i leiren, se 617344-RIGm-TEG-002			Kote	Øst	Nord
Dyp, m	Prøve	Beskrivelse		141,0	557930,6
0-1		Asfaltdekke. Masser av brun, grov sand med små steiner. Usikkert om stedegne eller utfylte masser.

1-1,9		Antatt stedegne masser av grå, grov sand. Svært fast lagrede masser.			
1,9		Stopp i antatt stedegne masser av grov sand.			
<b>Merknad:</b> - Prøveserie lokalisert foran verksted.

Verksted

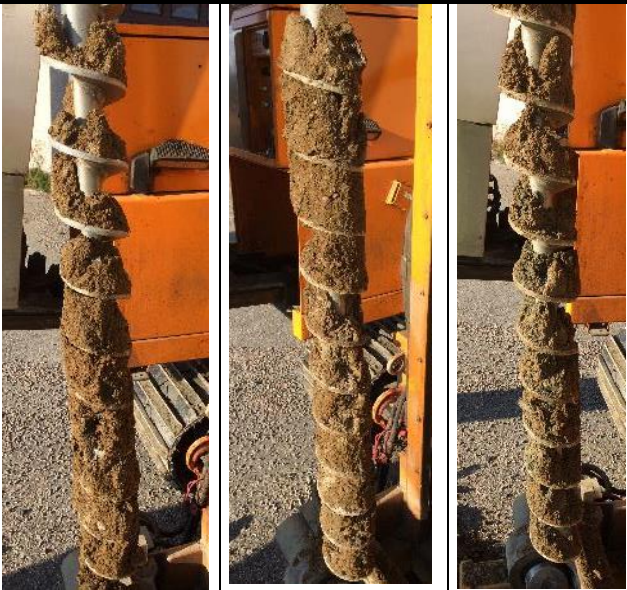
Prøveserie nr.: PR20			Koordinater (Euref89, UTM sone 33)		
Lokalisering: Ved spilloljetank, sentralt i leiren, se 617344-RIGm-TEG-002			Kote	Øst	Nord
Dyp, m	Prøve	Beskrivelse		140,6	557942,1
0-1		Asfaltdekke. Antatt fyllmasser av brun, grov sand med små steiner.

1-1,4					
1,4-2		Antatt stedeagne masser av gråbrun, grov sand. Svært fast lagrede masser.			
2-2,7					
2,7		Stopp i antatt stedeagne masser av grov sand.			
<b>Merknad:</b> <ul style="list-style-type: none"> <li>Prøveserien var lokalisert ved spilloljetanken.</li> </ul>

<p>Spilloljetank</p> <p>Omtrentlig plassering av prøveserie</p>

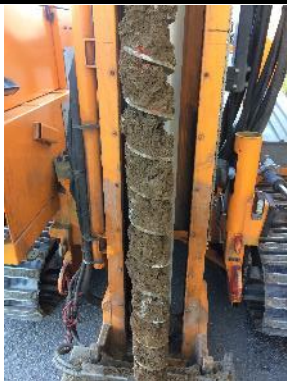
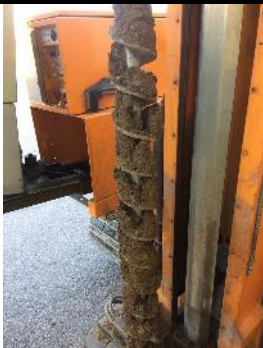
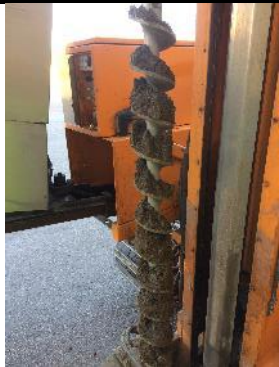
PR21, 0-1 m

PR21, 1-2 m	
1-2		Antatte fyllmasser av brun sand med små steiner, samt rester av teglstein ved 1,1 m dyp.			
2-3		Antatte fyllmasser av brun sand med små steiner.			
3-3,6					
3,6-4		Antatt stedeagne masser av brun, grov sand. Svært fast lagrede masser.			
4		Stopp i antatt stedeagne masser.

PR21, 2-3 m

PR21, 3-4 m

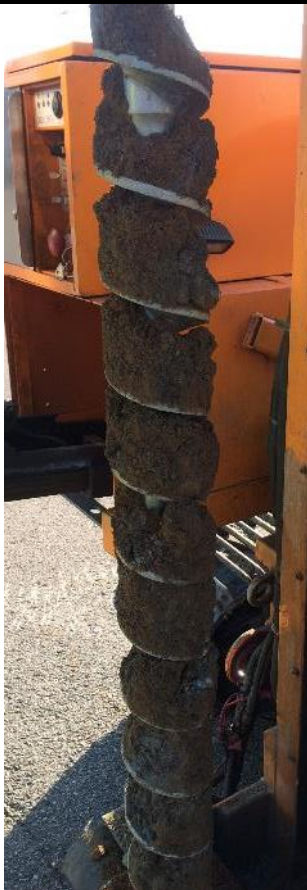
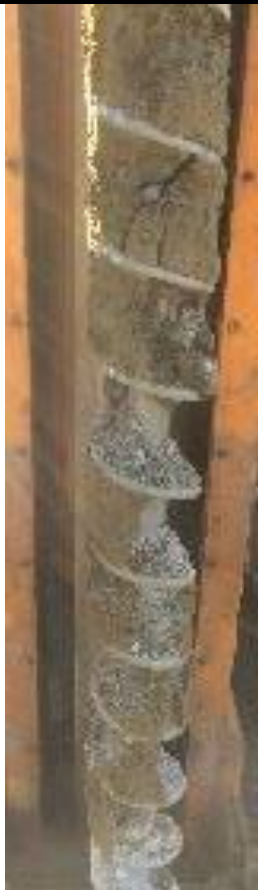
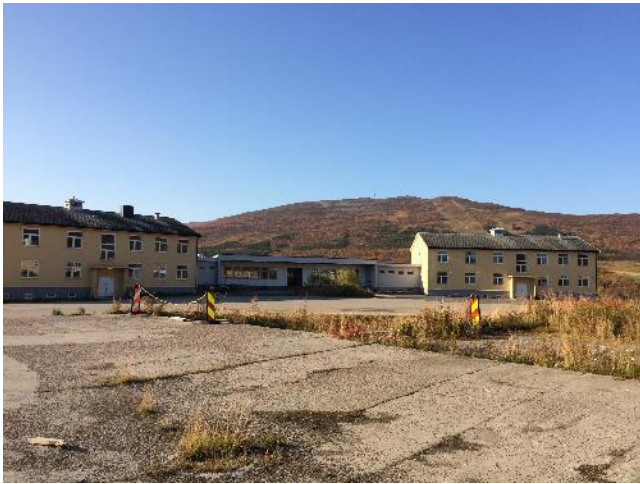
Prøveserie nr.: PR22			Koordinater (Euref89, UTM sone 33)		
Lokalisering: Sentralt i leiren, se 617344-RIGm-TEG-002			Kote	Øst	Nord
Dyp, m	Prøve	Beskrivelse		141,0	557899,5
0-1		Asfaltdekke. Antatt fyllmasser av brungrå, grov sand.

1-2		Antatt fyllmasser av brungrå, grov sand som gradvis gikk over i antatt stedegne masser av grårosa sand. Svært fast lagrede masser fra 1,6 m og dypere.			
2		Stopp i antatt stedegne masser.			
<b>Merknad:</b> <ul style="list-style-type: none"> <li>Prøveserie lokalisert på åpent område midt i leiren, brukt som oppstillingsplass for biler.</li> </ul>

PR22, 0-1 m	PR22, 1-2 m

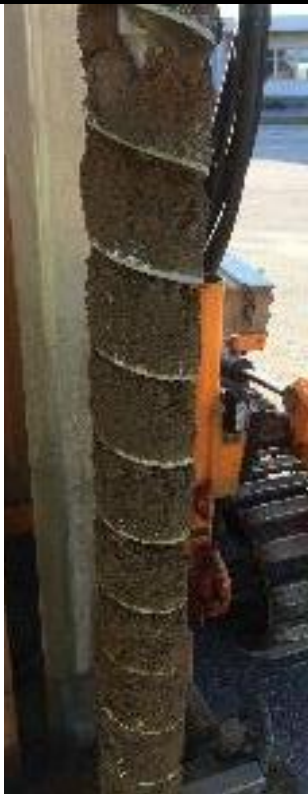
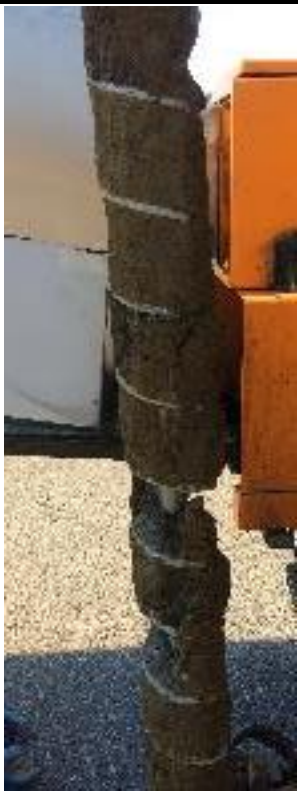
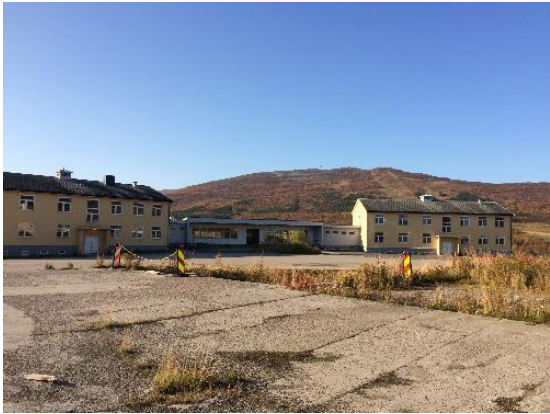
Prøveserie nr.: PR23			Koordinater (Euref89, UTM sone 33)				
Lokalisering: Sentralt i leiren, se 617344-RIGm-TEG-002			Kote	Øst		Nord	
Dyp, m	Prøve	Beskrivelse		557897,3		7632155,9	
0-1		Asfaltdekke. Antatt fyllmasser av brungrå, grov sand.	141,0

1-2		Antatt stedeagne masser av grå, grov sand. Svært fast lagrede masser.					
2		Stopp i antatt stedeagne masser.					
<b>Merknad:</b> <ul style="list-style-type: none"> <li>Prøveserie lokalisert på åpent område midt i leiren, brukt som oppstillingsplass for biler.</li> </ul>

PR23, 0-1 m		PR23, 1-2 m

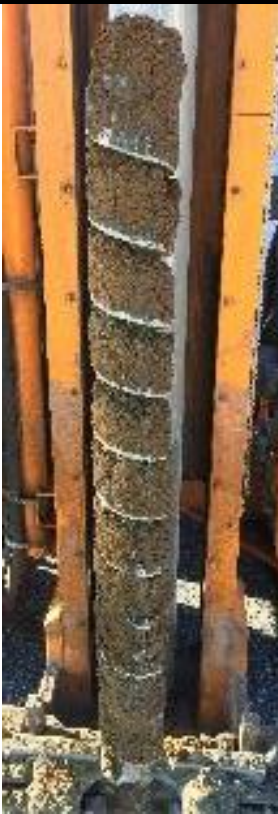
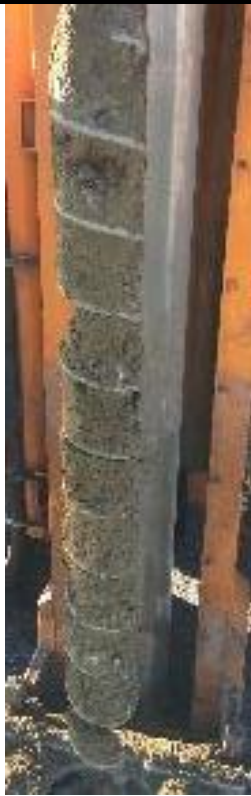
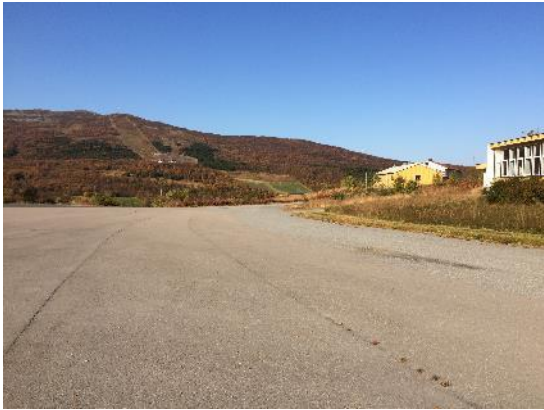
Prøveserie nr.: PG24			Koordinater (Euref89, UTM sone 33)		
Lokalisering: Sentralt i leiren, se 617344-RIGm-TEG-002			Kote	Øst	
				Nord	
Dyp, m	Prøve	Beskrivelse	140,5	557904,9	7632186,8
0-1		Asfaltdekke. Antatt fyllmasser av brungrå, grov sand.

1-2		Antatt stedeagne masser av brungrå, grov sand. Svært fast lagrede masser.			
2		Stopp i antatt stedeagne masser.			
<b>Merknad:</b> <ul style="list-style-type: none"> <li>Prøveserie lokalisert på åpent område midt i leiren, brukt som oppstillingsplass for biler.</li> </ul>

PR24, 0-1 m	PR24, 1-2 m

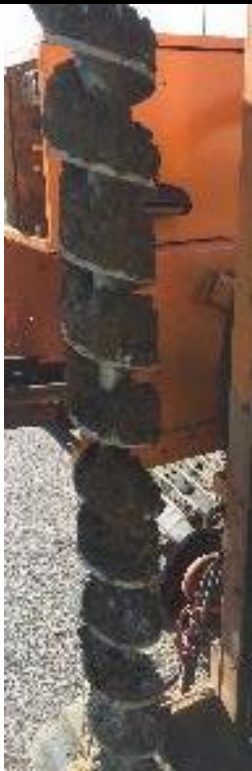
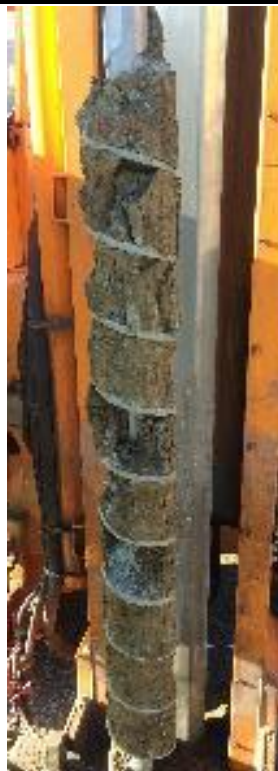
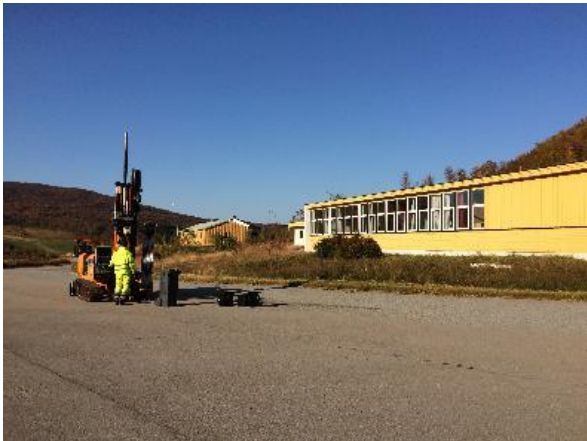
Prøveserie nr.: PGR25			Koordinater (Euref89, UTM sone 33)		
Lokalisering: Sentralt i leiren, se 617344-RIGm-TEG-002			Kote	Øst	
				Nord	
Dyp, m	Prøve	Beskrivelse	141,2	557935,7	7632184,2
0-1		Asfaltdekke. Antatt fyllmasser av brunlig, grov sand med noen små steiner. Grålig sand fra 1,8 m dyp.

1-2		Antatt stedeegne masser av brungrå, grov sand. Svært fast lagrede masser.			
2		Stopp i antatt stedeegne masser.			
<b>Merknad:</b> <ul style="list-style-type: none"> <li>Prøveserie lokalisert på åpent område midt i leiren, brukt som oppstillingsplass for biler.</li> </ul>

PR25, 0-1 m	PR25, 1-2 m

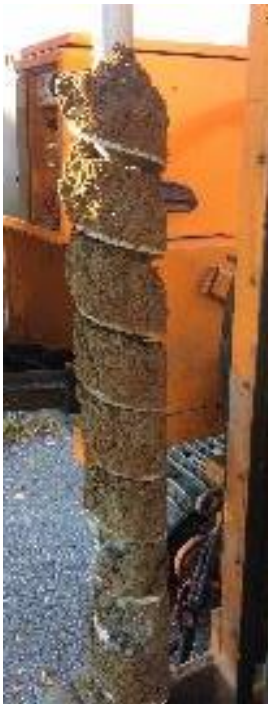
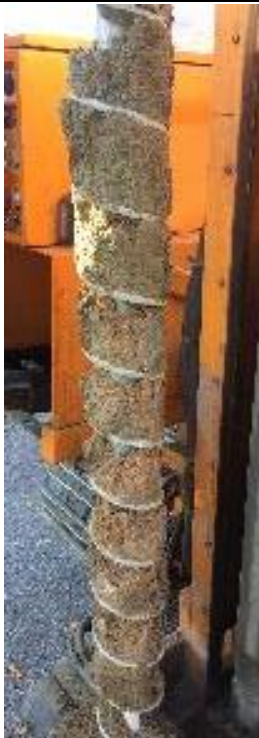
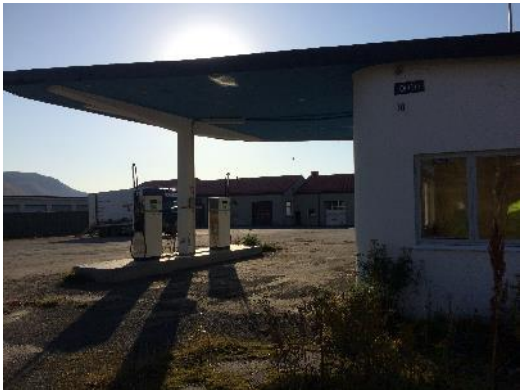
Prøveserie nr.: PR26					
Lokalisering: Ved bensinstasjon, sentralt i leiren, se 617344-RIGm-TEG-002			Kote	Koordinater (Euref89, UTM sone 33)	
Dyp, m	Prøve	Beskrivelse		Øst	Nord
			141,9	557952,1	7632149,2
0-1		Asfaltdekke. Antatt fyllmasser av rødbrun, grov sand som gradvis går over i grålig sand.

1-2		Antatt stedeagne masser av grå, grov sand som gradvis går over i grårosa sand. Svært fast lagrede masser.			
2		Stopp i antatt stedeagne masser.			
<b>Merknad:</b> <ul style="list-style-type: none"> <li>Prøveserien er lokalisert øst for bensinstasjonen.</li> </ul>

<p>PR26, 0-1 m</p> <p>PR26, 1-2 m</p>

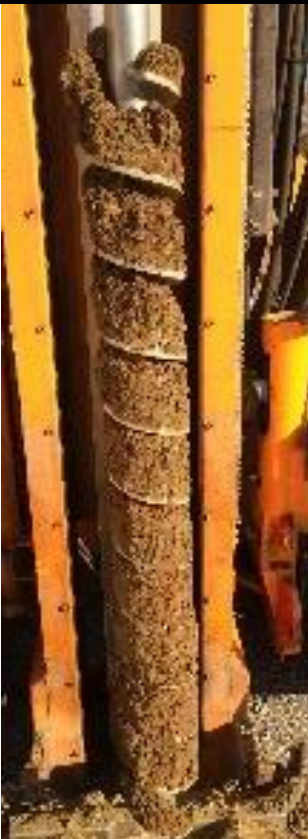
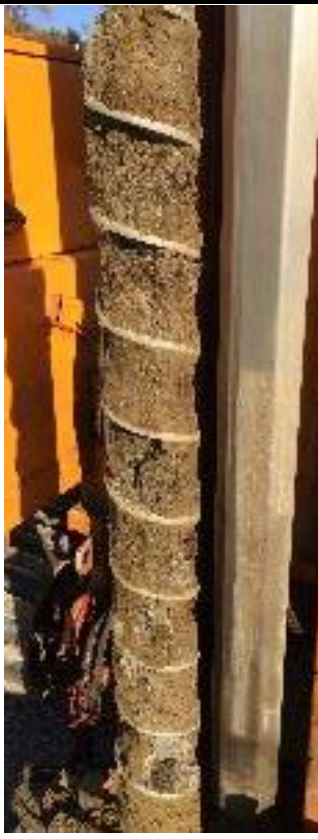
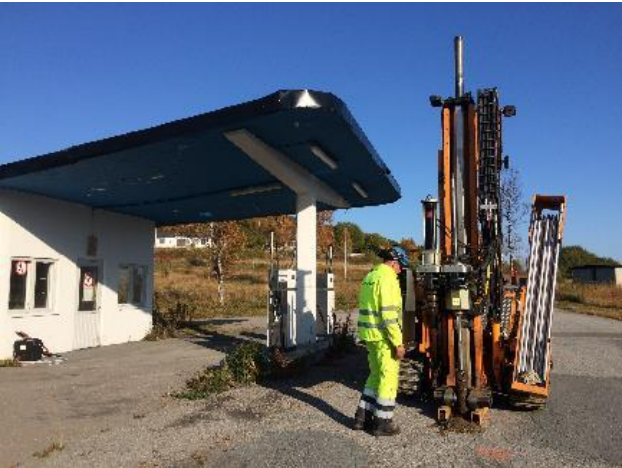
Prøveserie nr.: PR28			Koordinater (Euref89, UTM sone 33)		
Lokalisering: Ved bensinstasjon, sentralt i leiren, se 617344-RIGm-TEG-002			Kote	Øst	Nord
Dyp, m	Prøve	Beskrivelse		142,0	557946,9
0-1		Asfaltdekke. Antatt fyllmasser av rødbrun, grov sand.

1-2		Antatt stedeagne masser av gråbrun sand med biter av skifrig materiale (glimmer).			
2		Stopp i antatt stedeagne masser.			
<b>Merknad:</b> <ul style="list-style-type: none"> <li>Prøveserien er lokalisert sør for bensinstasjonen.</li> </ul>

PR28, 0-1 m	PR28, 1-2 m

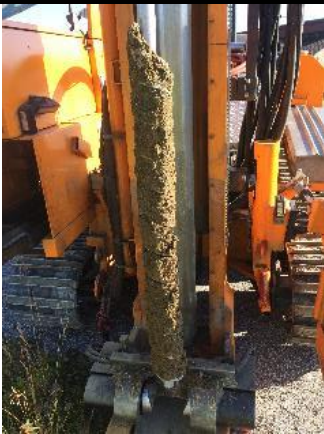
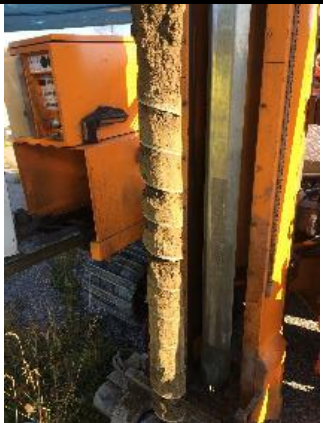
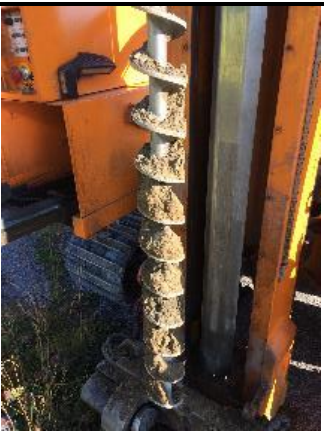
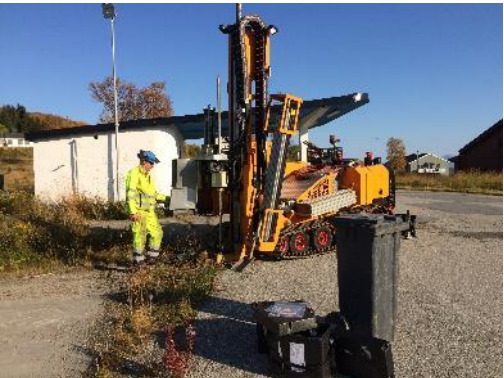
Prøveserie nr.: PR29			Koordinater (Euref89, UTM sone 33)		
Lokalisering: Ved bensinstasjon, sentralt i leiren, se 617344-RIGm-TEG-002			Kote	Øst	Nord
Dyp, m	Prøve	Beskrivelse		141,9	557936,7
0-1		Asfaltdekke. Antatt fyllmasser av brun, grov sand.

1-2		Antatt stedeagne masser av brun, grov sand. Svært fast lagrede masser.			
2-2,7		Antatt stedeagne masser av brungrå, grov sand. Svært fast lagrede masser.			
2,7		Stopp i antatt stedeagne masser.

<b>Merknad:</b> <ul style="list-style-type: none"> <li>Prøveserien er lokalisert vest for bensinstasjonen.</li> </ul>

PR29, 0-1 m	PR29, 1-2 m	
			PR29, 2-2,7 m

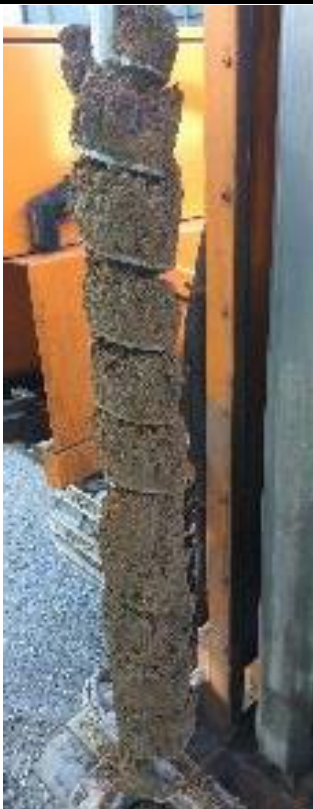
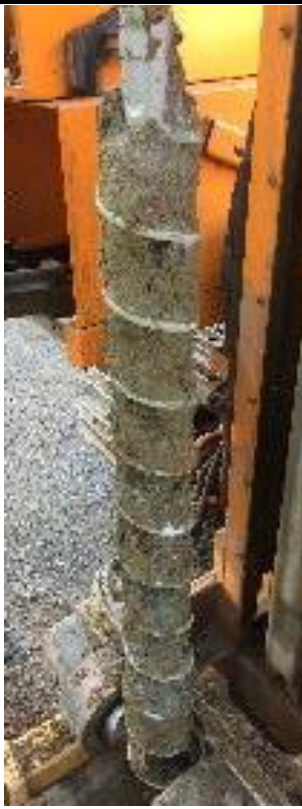
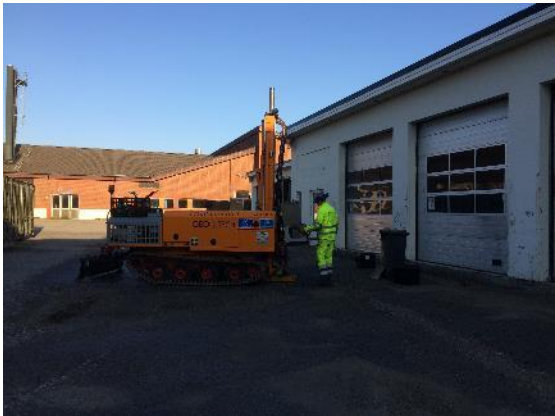
Prøveserie nr.: PR30			Koordinater (Euref89, UTM sone 33)		
Lokalisering: Sentralt i leiren, se 617344-RIGm-TEG-002			Kote	Øst	
				Nord	
Dyp, m	Prøve	Beskrivelse	140,9	557949,7	7632079,9
0-1		Asfaltdekke. Antatt fyllmasser av brun, grov sand.

1-2		Antatt stedeegne masser av grå (delvis grårosa), grov sand med noe korn av glimmer. Svært fast lagrede masser.			
2		Stopp i antatt stedeegne masser.			
<b>Merknad:</b> <ul style="list-style-type: none"> <li>Prøveserie er lokalisert foran garasjeporter til verksted.</li> </ul>

PR30, 0-1 m	PR30, 1-2 m

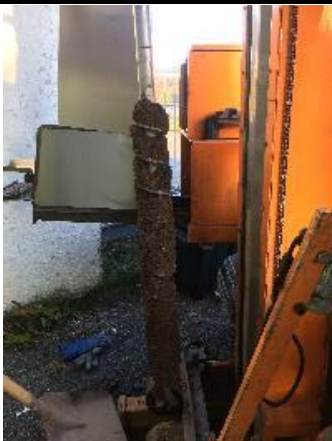
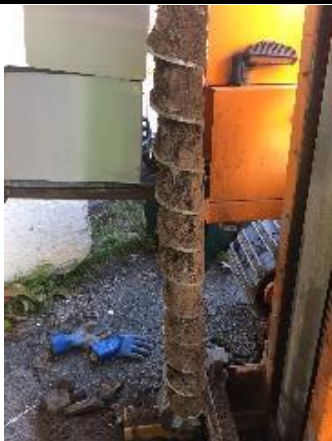
Prøveserie nr.: PR31					
Lokalisering: Ved tidligere fyringsoljetank, øst i leiren, se 617344-RIGm-TEG-002			Kote	Koordinater (Euref89, UTM sone 33)	
				Øst	Nord
Dyp, m	Prøve	Beskrivelse	138,5	558093,8	7632134,3
0-1		Asfaltdekke. Antatt fyllmasser av brun, grov sand.

1-2		Antatt fyllmasser av brun, grov sand med noen små steiner, samt en bit av teglstein.			
2-2,2					
2,2-3		Antatt stedeagne masser av grå, sand med biter av glimmer. Fast lagrede masser.

3		Stopp i antatt stedeagne masser.			
			PR31, 0-1 m	PR31, 1-2 m	
			PR31, 2-3 m

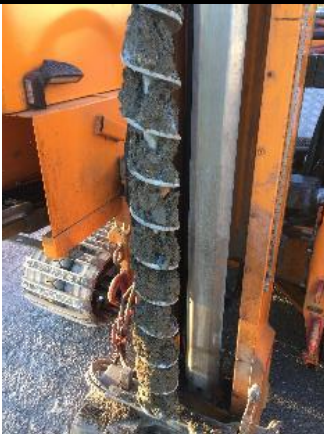
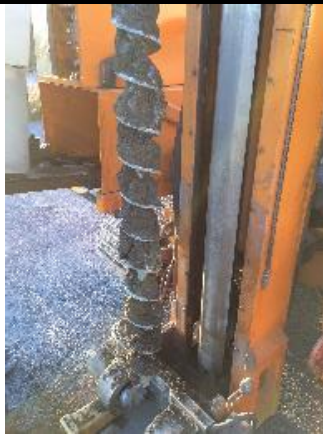
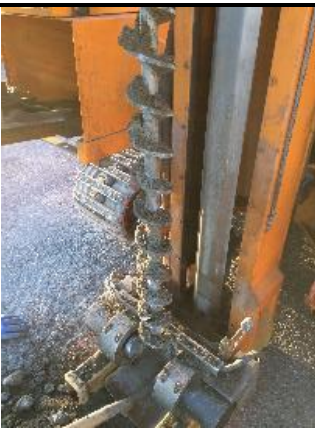
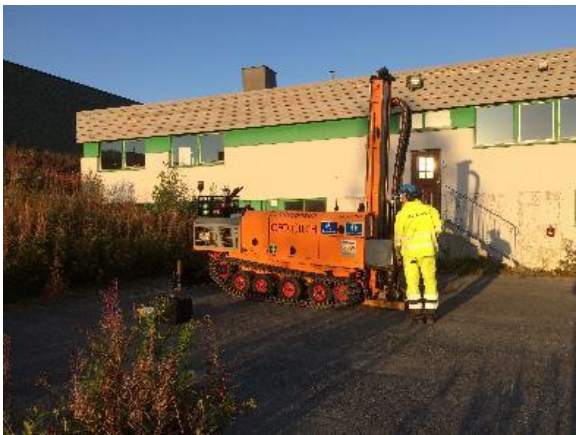
Prøveserie nr.: PR32					
Lokalisering: Ved tidligere fyringsoljetank, sør i leiren, se 617344-RIGm-TEG-002			Kote	Koordinater (Euref89, UTM sone 33)	
				Øst	Nord
Dyp, m	Prøve	Beskrivelse	128,4	557997,7	7631983,5
0-1		Asfaltdekke. Antatt fyllmasser av brun, grov sand med en del mindre steiner (kantede).

PR32, 0-1 m
1-2					
2-3		Fin, grå sand med noen steiner. Løst lagrede masser.

PR32, 2-3 m
3-3,3					
3,3		Stopp mot antatt stor stein.

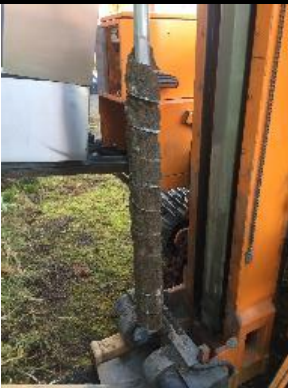
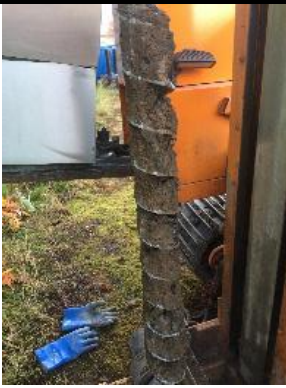
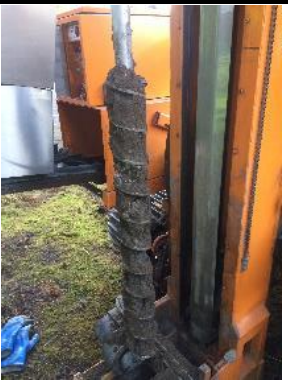
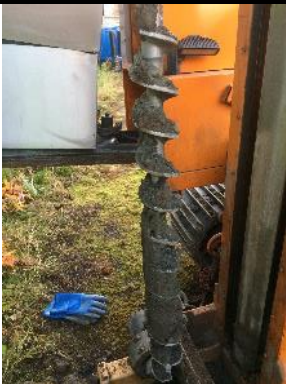
Prøveserie nr.: PR33			Koordinater (Euref89, UTM sone 33)		
Lokalisering: Ved tidligere fyringsoljetank, sørvest i leiren, se 617344-RIGm-TEG-002			Kote	Øst	Nord
Dyp, m	Prøve	Beskrivelse		557916,7	7632009,7
0-1		Asfaltdekke. Antatt fyllmasser av brun sand, grus og mindre steiner. Mellom 1-2 m, partier av svarte masser (torv?).

1-2					
2-3		Antatt fyllmasser av brun sand, samt mindre steiner.

3-4		Mørk grå, sandige masser med mindre steiner. Fastere masser fra 3,2 m dyp. Lukt av olje fra 3 til 3,9 m dyp. Fra 3,9 m dyp tørrere masser, og noe mindre lukt av olje. Usikkert om massene er utfylte eller stedeagne.			
4-5		Antatt stedeagne masser av grå sand. Mindre lukt av olje.			
5		Stopp i antatt stedeagne masser.

PR33, 0-1 m	PR33, 1-2 m	
			PR33, 2-3 m	PR33, 3-4 m	
			PR33, 4-5 m
