Prøvegrop nr.: PG1					
Lokalisering: Vestre del av leiren, se 617344-RIGm-TEG-002			Kote	Koordinater (Euref89, UTM sone 33)	
				Øst	Nord
Dyp, m	Prøve	Beskrivelse	123,6	557697,5	7632259,5
0-1		Dekke av gress og annen lav vegetasjon. Antatt stedeagne masser av sand med organisk materiale, grus og blokk. Naturlig jordsmonn øverst i profilet.

Rev.	Beskrivelse	Dato	Tegn.	Kontr.	Godkj.
	<b>PRØVEGROP PG1</b>	Original format A4	Fag RIGm		
	<b>FORSVARSBYGG, SKIFTE EIENDOM ÅSEGARDEN LEIR, HARSTAD MILJØGEOLOGISKE GRUNNUNDERSØKELSER</b>	Tegningens filnavn 617344-RIGm-TEG-1101-1116			
		Målestokk	Ikke i målestokk		
	  www.multiconsult.no	Dato: 29.09.2017	Konstr./Tegnet ISS	Kontrollert annks	Godkjent annks
		Oppdrag nr. 617344	Tegning nr. RIGm-TEG-1101	Rev.

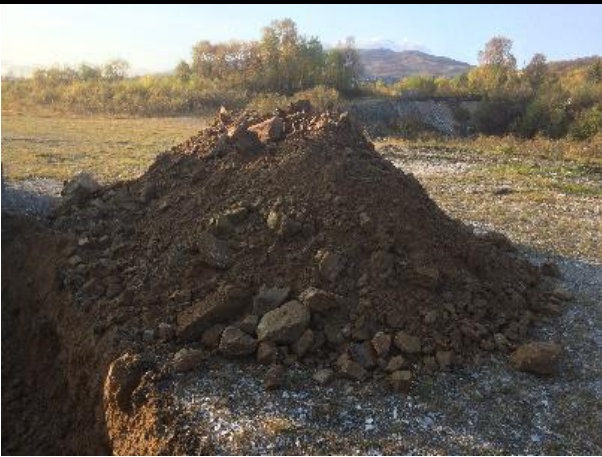
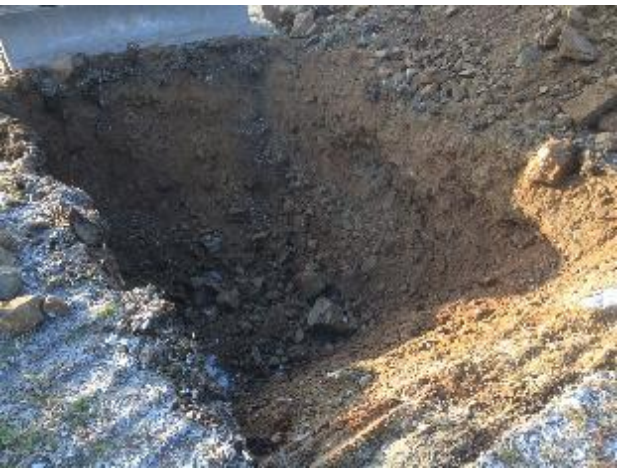
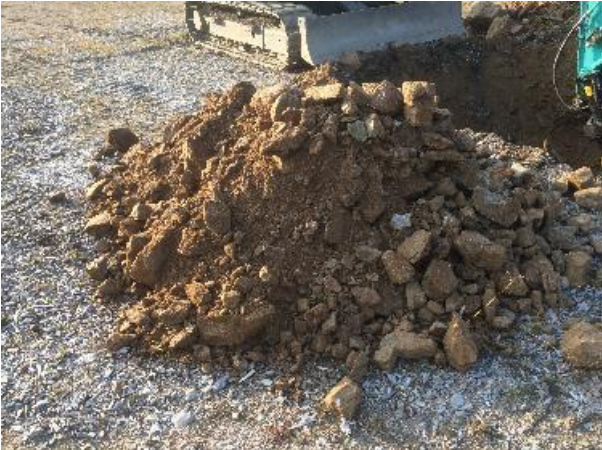
Prøvegrop nr.: PG102			Koordinater (Euref89, UTM sone 33)		
Lokalisering: Flystripen, se 617344-RIGm-TEG-001			Kote	Øst	Nord
Dyp, m	Prøve	Beskrivelse		99,2	558717,5
0-1		Dekke av grus iblandet noe treflis. Antatt utfylte masser av sand, grus og stein, med litt organisk materiale (rødbrune masser).

1-2					
2		Stopp i sandige masser. Usikkert hvorvidt det er stedege eller utfylte masser.			
<b>Merknad:</b> <ul style="list-style-type: none"> <li>En del stein ved 2 m dyp.</li> </ul>

PG102			PG102, masser fra 0-1 m dyp		
PG102			PG102, masser fra 1-2 m dyp

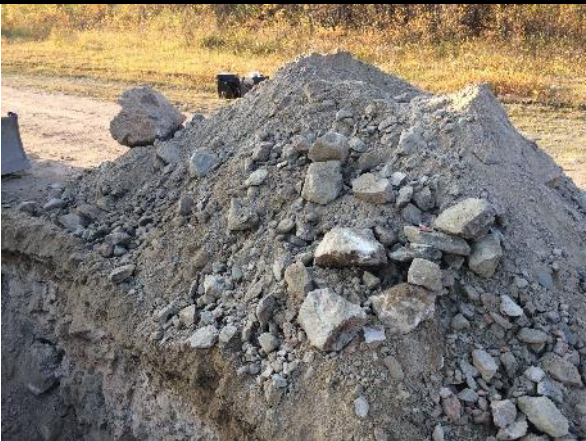
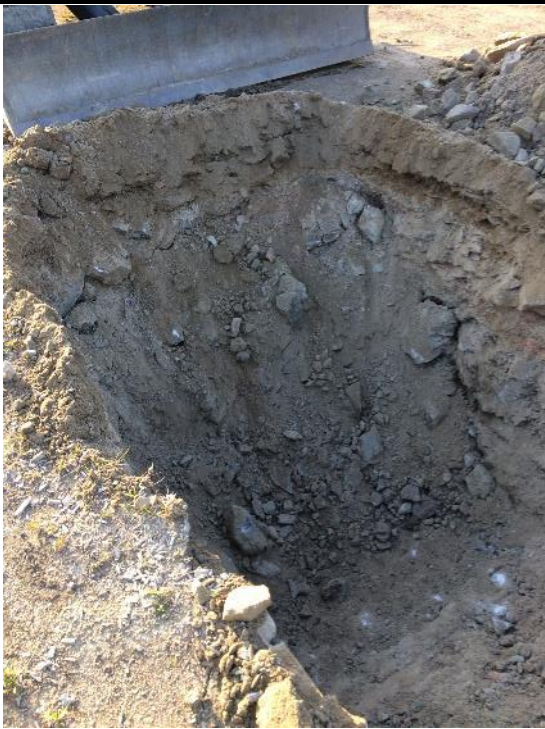
Prøvegrop nr.: PG103					
Lokalisering: Flystripen, se 617344-RIGm-TEG-001			Kote	Koordinater (Euref89, UTM sone 33)	
				Øst	Nord
Dyp, m	Prøve	Beskrivelse	99,2	558680,9	7631816,3
0-1,4		Dekke av grus. Antatt utfylte masser av sand, grus og stein (grålige masser).

1,4		Stopp i antatt utfylte masser.

PG103			PG103, masser fra 0-1,4 m dyp

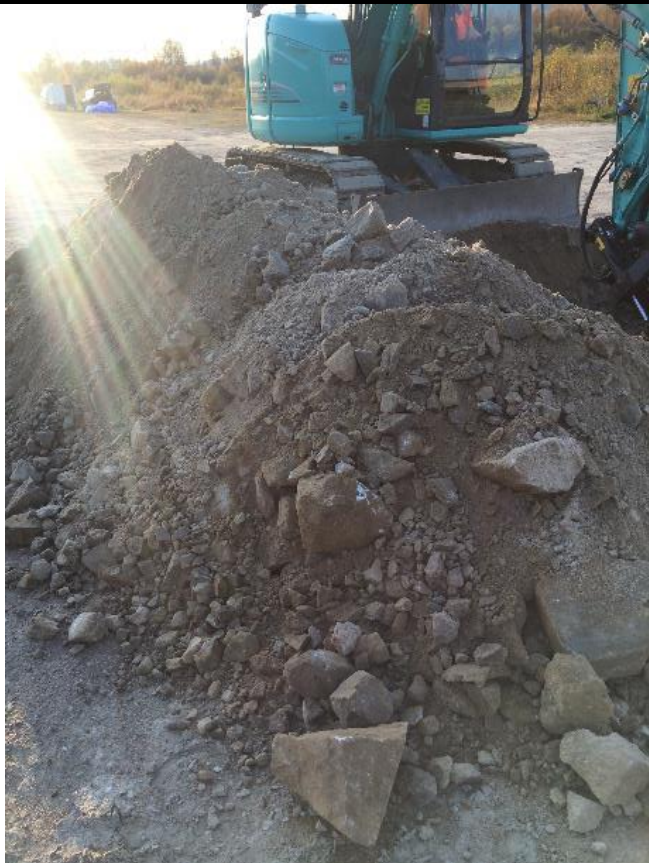
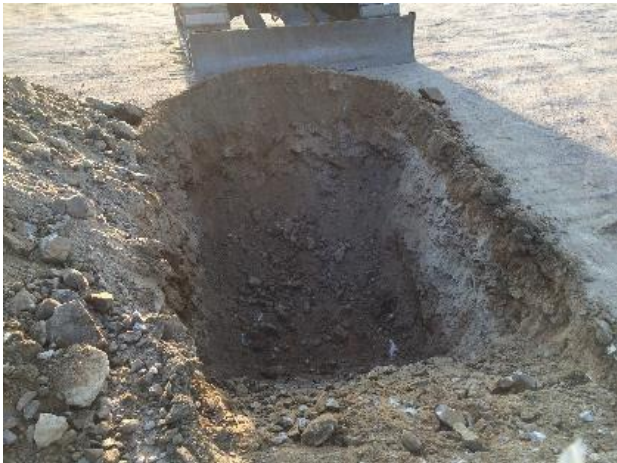
PG104

1,3		Stopp i antatt utfylte masser.			
<u>Merknad:</u> <ul style="list-style-type: none"> <li>Ved ca. 1 m dyp var det et felt med svart sand (glimmerskifer?). Det ble tatt en egen prøve av disse massene.</li> </ul>

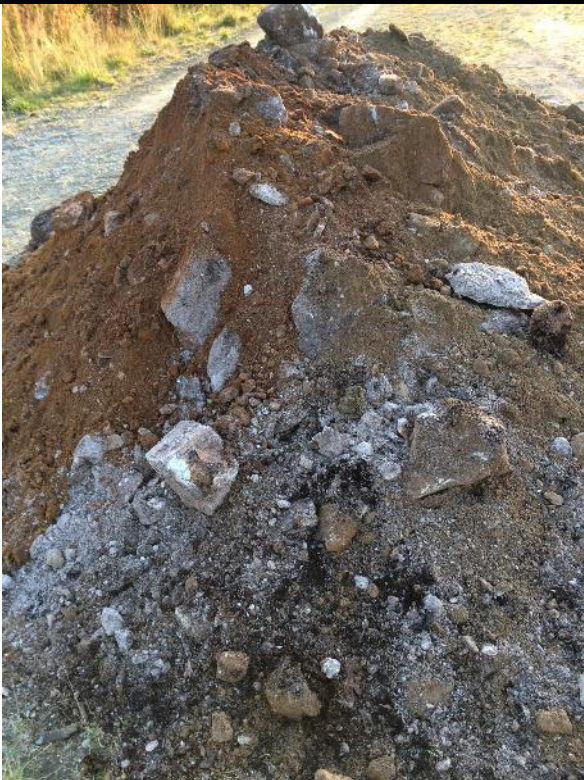
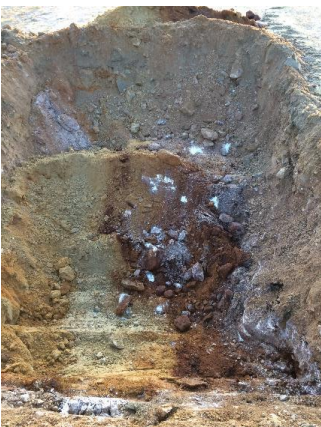
Prøvegrop nr.: PG105					
Lokalisering: Flystripen, se 617344-RIGm-TEG-001			Kote	Koordinater (Euref89, UTM sone 33)	
				Øst	Nord
Dyp, m	Prøve	Beskrivelse	99,2	558590,3	7631756,0
0-0,5		Dekke av grus. Antatt utfylte masser av rødbrun sand med steiner.

0,5-1		Tynt sjikt med organisk materiale (torv), deretter vekslende lag med lys, brun og mørk, brun sand. Trolig opprinnelig terreng med opprinnelig jordsmonn.			
1		Stopp i antatt stedeegne masser.			
<b>Merknad:</b> <ul style="list-style-type: none"> <li>I den ene enden av prøvegroppen ble gravingen avsluttet mot enten berg eller blokk ved 0,6 m dyp.</li> </ul>

<p style="text-align: right;">PG105</p>

<p>PG105, masser fra 0-1 m dyp</p>

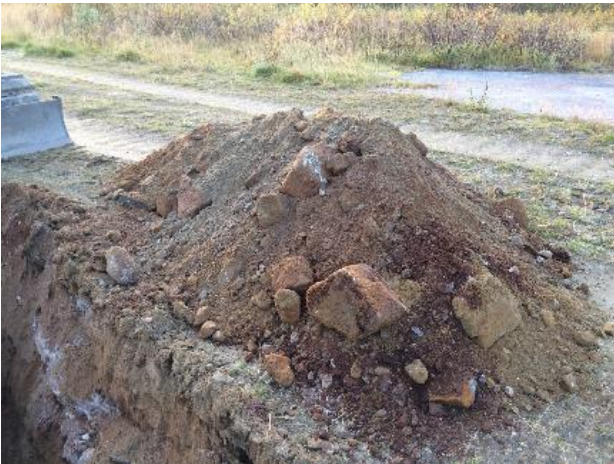
Prøvegrop nr.: PG106					
Lokalisering: Flystripen, se 617344-RIGm-TEG-001			Kote	Koordinater (Euref89, UTM sone 33)	
				Øst	Nord
Dyp, m	Prøve	Beskrivelse	99,5	558533,2	7631729,7
0-0,5		Dekke av grus. Antatt utfylte masser av sand, grus og stein (grålige masser).	 	<p>PG106, masser fra 0-1 m dyp</p>

<p>PG106, masser fra 1-1,9 m dyp</p>
0,5-0,7		Sjikt av organisk materiale, deretter sjikt av gråhvit og rødbrun sand. Trolig opprinnelig terreng med opprinnelig jordsmonn.			
0,7-1		Antatt stedeegne masser av sand, grus og stein (gråbrune masser).			
1-1,9					
1,9	Stopp i antatt stedeegne masser.				
  <p>PG106</p>

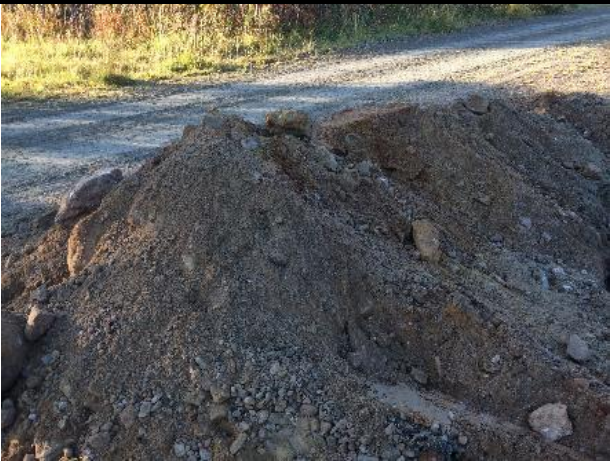
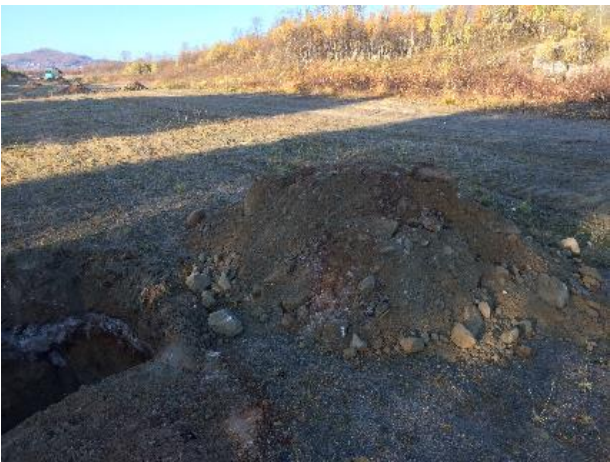
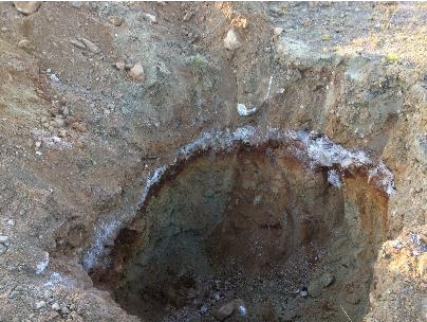
Prøvegrop nr.: PG107			Koordinater (Euref89, UTM sone 33)		
Lokalisering: Flystripen, se 617344-RIGm-TEG-001			Kote	Øst	Nord
Dyp, m	Prøve	Beskrivelse		99,3	558485,7
0-0,5		Dekke av grus. Antatt utfylte masser av sand, grus og stein (grålige masser).

PG107, masser fra 0-1 m dyp	
0,5-0,7		Sjikt av gråhvite sandige masser, deretter sjikt av mørke, rødbrune, sandige masser. Trolig opprinnelig terreng med opprinnelig jordsmonn.			
0,7-1,7		Antatt stedeegne masser av sand, grus og stein (gråbrune).			
1,7	Stopp i antatt stedeegne masser.				
<b>Merknad:</b> <ul style="list-style-type: none"> <li>Én prøve av massene fra 0-1 m dyp, og én prøve av massene fra 1-1,7 m dyp.</li> </ul>

PG107, masser fra 1-1,7 m dyp

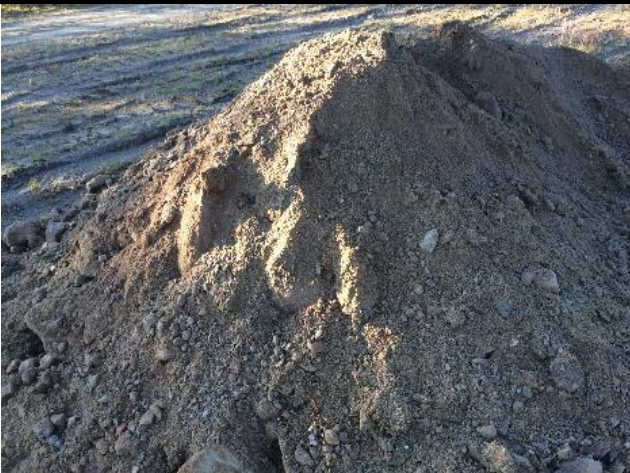
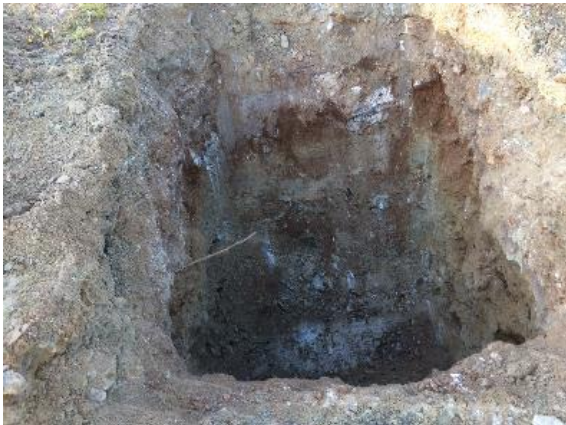
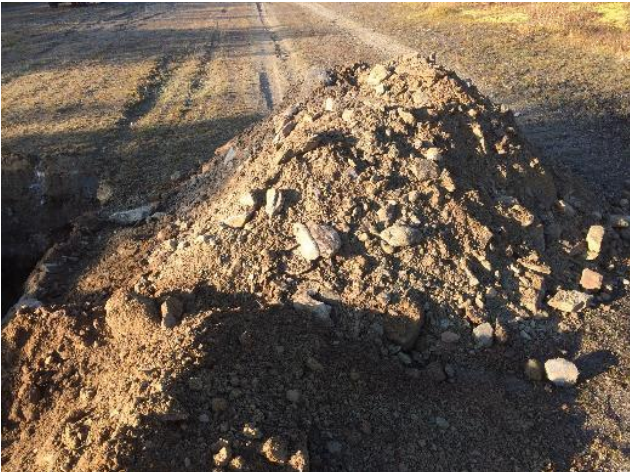
Prøvegrop nr.: PG108			Koordinater (Euref89, UTM sone 33)		
Lokalisering: Flystripen, se 617344-RIGm-TEG-001			Kote	Øst	Nord
Dyp, m	Prøve	Beskrivelse		99,2	558439,1
0-0,5		Dekke av grus. Antatt utfylte masser av sand, grus og stein (grålige masser).

0,5-0,7		Sjikt av gråhvite sandige masser, deretter sjikt av mørke, rødbrune sandige masser. Trolig opprinnelig terreng med opprinnelig jordsmonn.			
0,7-1		Antatt stedeegne masser av sand, grus og stein (gråbrune).			
1-2					
2		Stopp i antatt stedeegne masser.

PG108			PG108, masser fra 1-2 m dyp

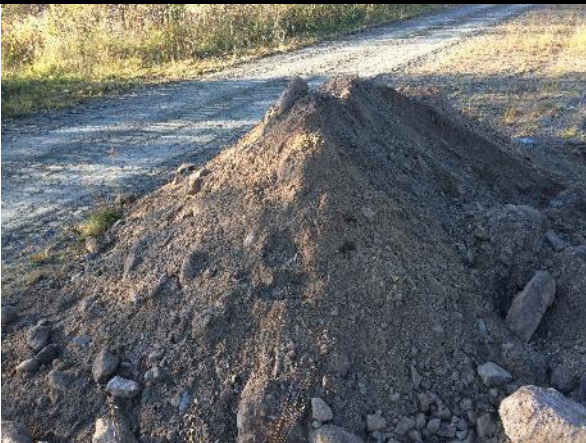
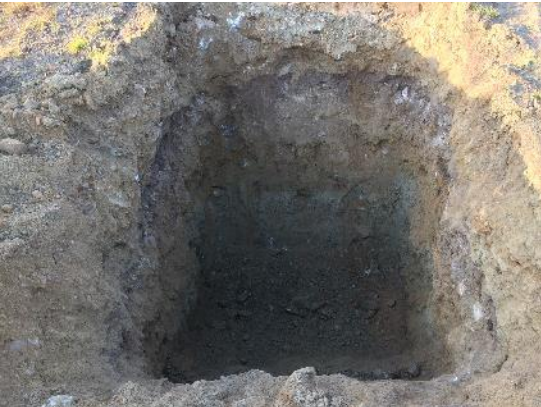
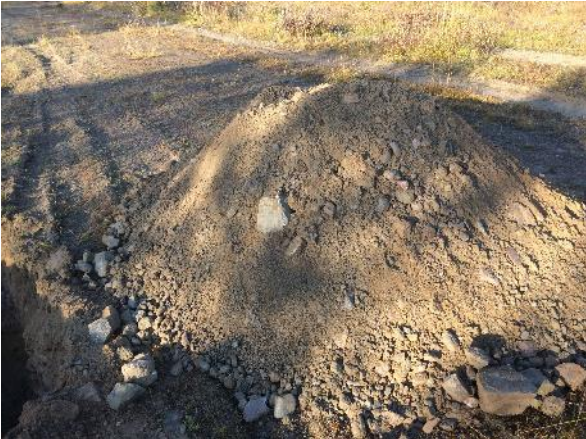
Prøvegrop nr.: PG109			Koordinater (Euref89, UTM sone 33)		
Lokalisering: Flystripen, se 617344-RIGm-TEG-001			Kote	Øst	Nord
Dyp, m	Prøve	Beskrivelse		99,7	558404,1
0-0,4		Dekke av grus. Antatt utfylte masser av sand, grus og stein (grålige masser).

0,4-0,5		Sjikt av mørk brun sand og grus. Trolig opprinnelig terreng med opprinnelig jordsmonn.			
0,5-1		Antatt stedeagne masser av sand, grus og stein (gråbrune).			
1-1,8					
1,8		Stopp i antatt stedeagne masser.

PG109			PG109, masser fra 0-1 m dyp		
PG109			PG109, masser fra 1-1,8 m dyp

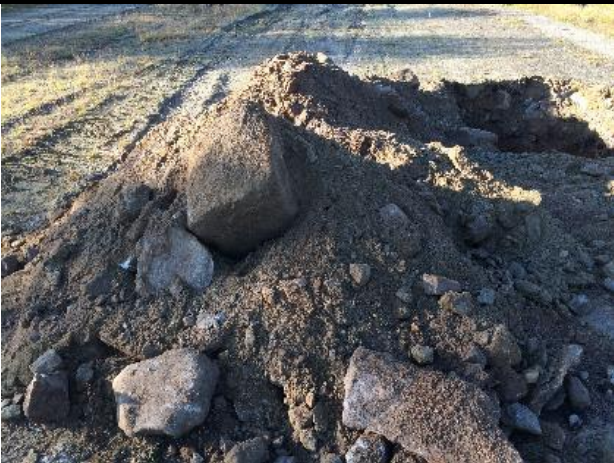
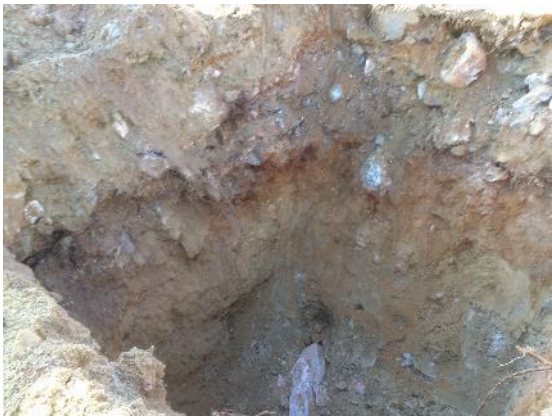
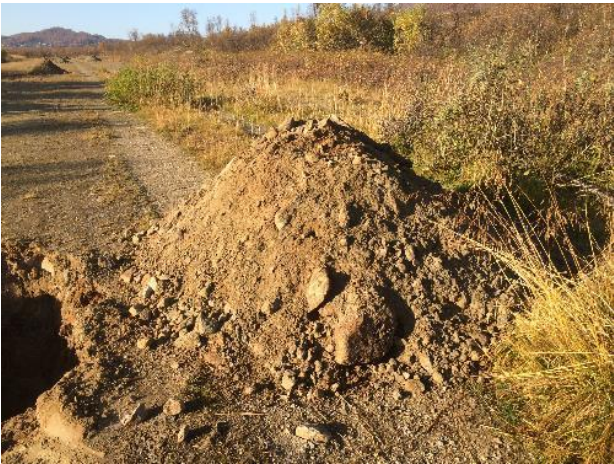
Prøvegrop nr.: PG110			Koordinater (Euref89, UTM sone 33)		
Lokalisering: Flystripen, se 617344-RIGm-TEG-001			Kote	Øst	Nord
Dyp, m	Prøve	Beskrivelse		99,9	558369,6
0-0,5		Dekke av grus. Antatt utfylte masser av sand, grus og store steiner (grålige masser).

PG110, masser fra 0-1 m dyp	
0,5-0,6		Sjikt med organiske masser med en del røtter. Trolig opprinnelig terreng med opprinnelig jordsmonn.			
0,6-1		Antatt stedeagne masser av sand, grus og stein (gråbrune).			
1-1,9					
1,9		Stopp i antatt stedeagne masser.

<p>PG110</p>

<p>PG110, masser fra 1-1,9 m dyp</p>

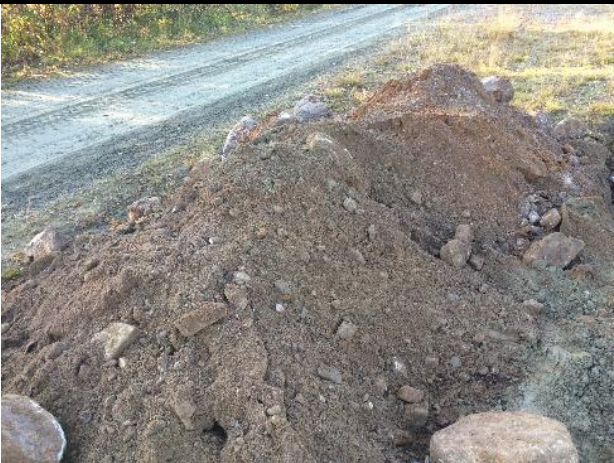
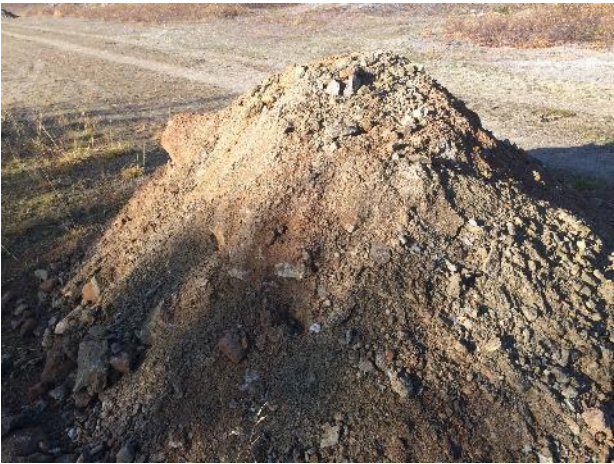
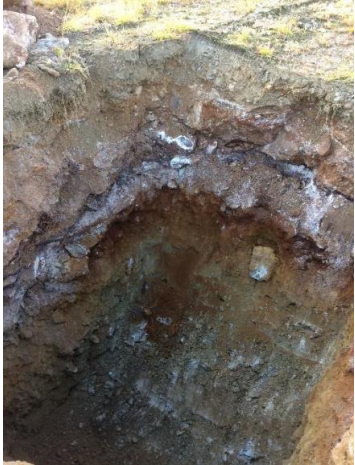
Prøvegrop nr.: PG111			Koordinater (Euref89, UTM sone 33)		
Lokalisering: Flystripen, se 617344-RIGm-TEG-001			Kote	Øst	Nord
Dyp, m	Prøve	Beskrivelse		100,4	558332,3
0-0,4		Dekke av grus. Antatt utfylte masser av sand, grus og stein (grålige masser).

<p>PG111, masser fra 0-1 m dyp</p>

0,4-1		Sjikt av organisk materiale (torv), deretter sjikt av gråhvite, sandige masser. Deretter sjikt av rødbrune, sandige masser. Trolig opprinnelig terreng med opprinnelig jordsmonn.			
1-2	Antatt stedeegne masser av sand, grus og stein (gråbrune).				
2	Stopp i antatt stedeegne masser.

<p>PG111</p>

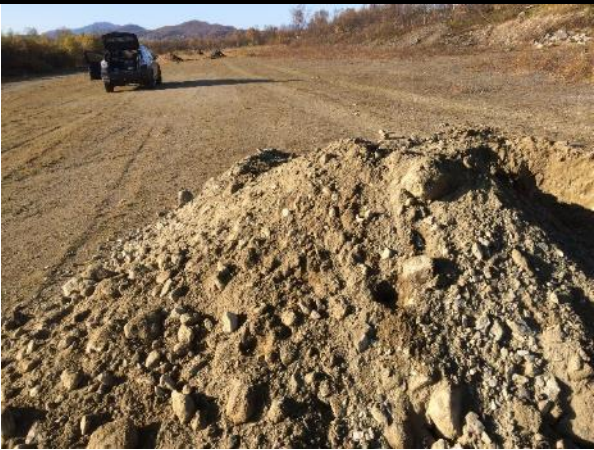
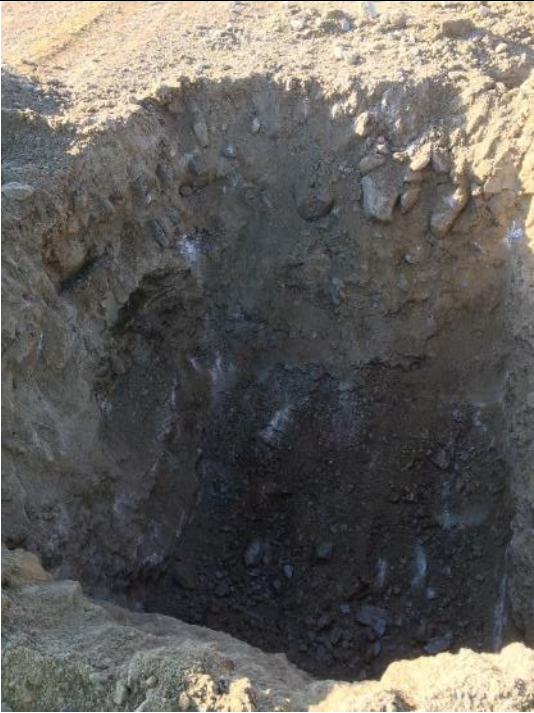
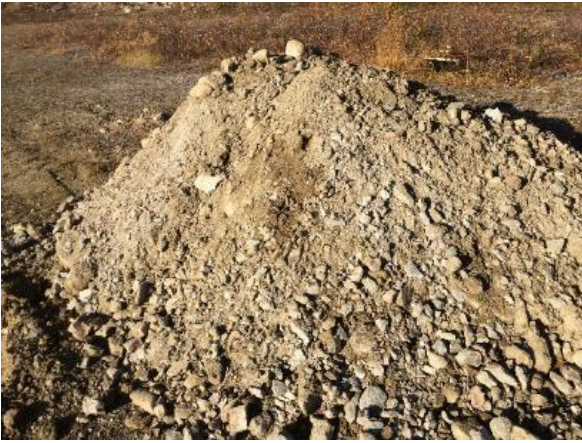
Prøvegrop nr.: PG112					
Lokalisering: Flystripen, se 617344-RIGm-TEG-001			Kote	Koordinater (Euref89, UTM sone 33)	
				Øst	Nord
Dyp, m	Prøve	Beskrivelse	101,0	558283,0	7631589,3
0-1		Dekke av grus. Antatt utfylte masser av sand, grus og stein (grålige masser). En del grus nederst i gropen.

1-1,8					
1,8		Stopp i masser av sand og grus. Trolig utfylte masser.

PG112			PG112, masser fra 0-1 m dyp		
			PG112, masser fra 1-2 m dyp

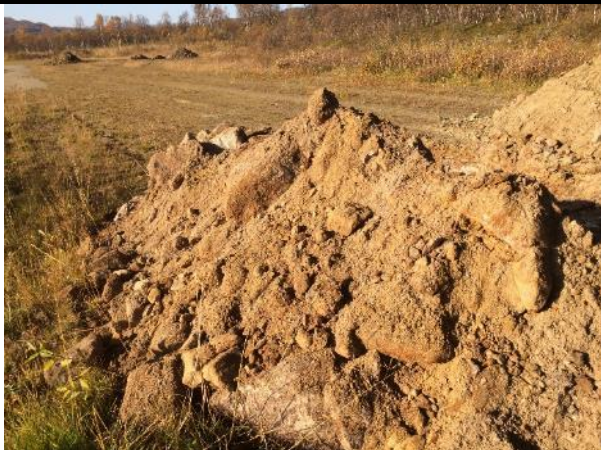
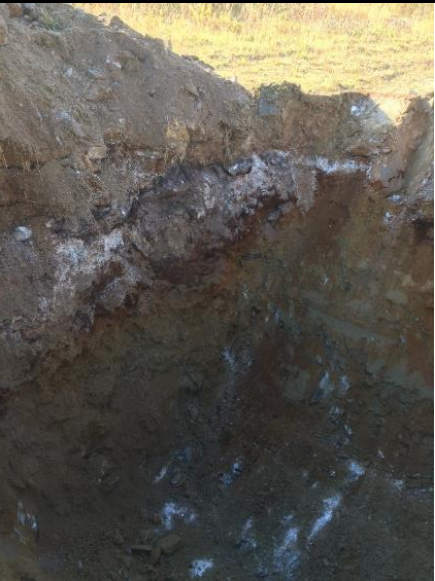
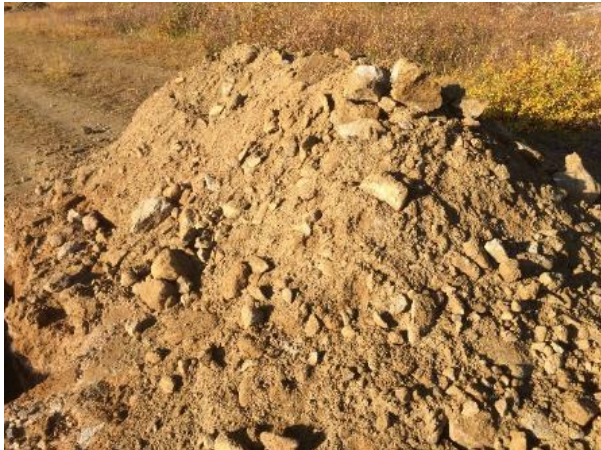
Prøvegrop nr.: PG113					
Lokalisering: Flystripen, se 617344-RIGm-TEG-001			Kote	Koordinater (Euref89, UTM sone 33)	
				Øst	Nord
Dyp, m	Prøve	Beskrivelse	101,3	558230,7	7631555,6
0-0,3		Dekke av grus. Antatt utfylte masser av sand, grus og stein (grålige masser).

0,3-0,7		Sjikt av organiske masser (torv), deretter sjikt av gråhvite, sandige masser. Deretter sjikt av rødbrune, sandige masser. Trolig opprinnelig jordsmonn.			
0,7-1		Antatt stedeegne masser av sand, grus og stein (gråbrune).			
1-2					
2		Stopp i antatt stedeegne masser.

PG113, masser fra 1-2 m dyp

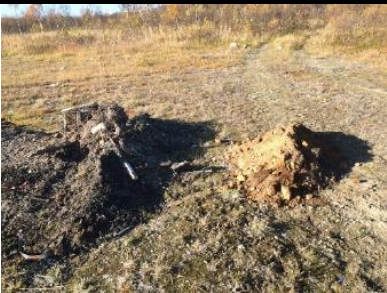
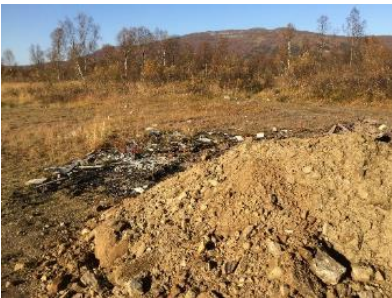
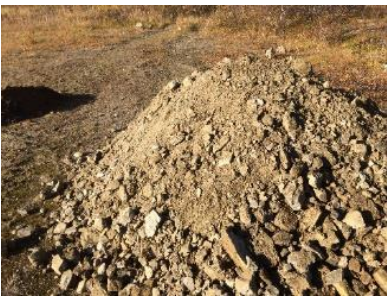
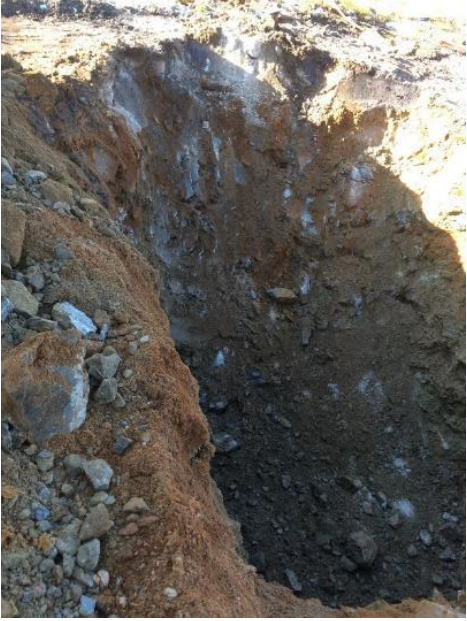
Prøvegrop nr.: PG114					
Lokalisering: Flystripen, se 617344-RIGm-TEG-001			Kote	Koordinater (Euref89, UTM sone 33)	
				Øst	Nord
Dyp, m	Prøve	Beskrivelse	101,7	558185,7	7631533,7
		Dekke av aske og brente avfallsrester

0,1-0,2		Antatt utfylte masser av sand, grus og stein (gråbrune), som gradvis går over i mer grålige masser. En del grus i bunn av gropen.			
0,2-1					
1-1,7					
1,7		Stopp i sandige masser med grus. Trolig utfylte masser.

PG114, masser fra 0-0,2 m dyp	PG114, masser fra 0,2-1 m dyp	PG114, masser fra 1-2 m dyp
PG114

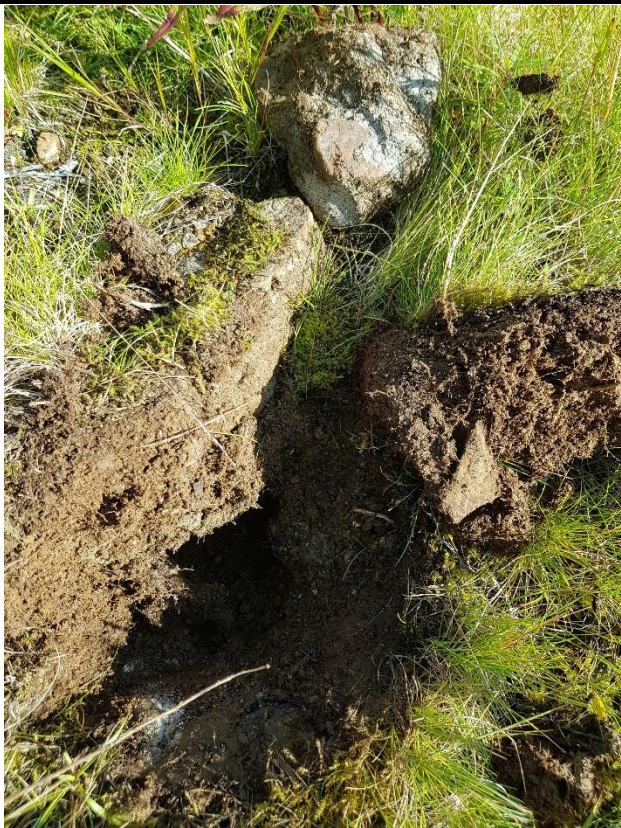
Prøvegrop nr.: A-1			Koordinater (Euref89, UTM sone 33)		
Lokalisering: Tidligere ammunisjonslager, se 617344-RIGm-TEG-003			Kote	Øst	Nord
Dyp (m)	Prøve	Beskrivelse		125,2	557795,4
0-0,2		Torv, betong, stein			
<u>Merknad:</u> <ul style="list-style-type: none"> <li>Betongblokk i massene</li> </ul>

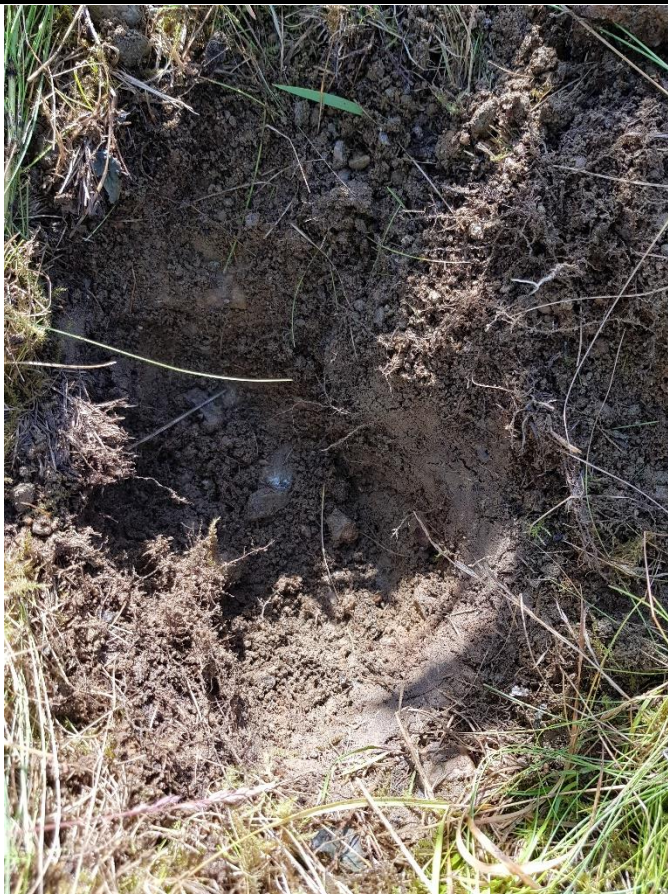
<u>Merknad:</u> <ul style="list-style-type: none"> <li>Betongbiter i massene</li> </ul>					
			A-2

Prøvegrop nr.: A-2					
Lokalisering: Tidligere ammunisjonslager, se 617344-RIGm-TEG-003			Kote	Koordinater (Euref89, UTM sone 33)	
				Øst	Nord
Dyp (m)	Prøve	Beskrivelse	122,1	557767,6	7632473,2
0-0,1		Torv, stein, betong.

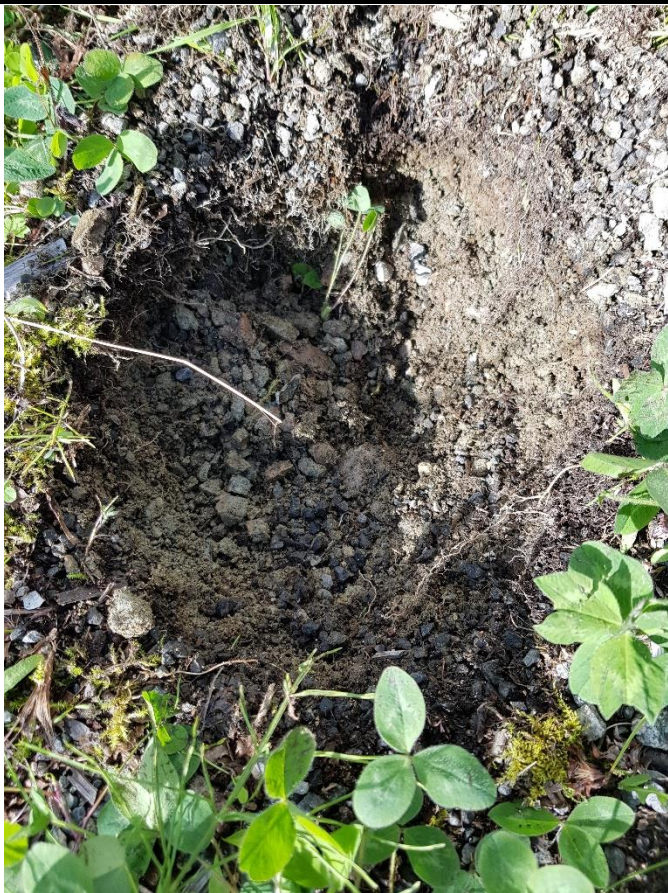
Prøvegrop nr.: A-3					
Lokalisering: Tidligere ammunisjonslager, se 617344-RIGm-TEG-003			Kote	Koordinater (Euref89, UTM sone 33)	
				Øst	Nord
Dyp (m)	Prøve	Beskrivelse	119,1	557742,5	7632414,7
0-0,2		Torv, grus, stein.

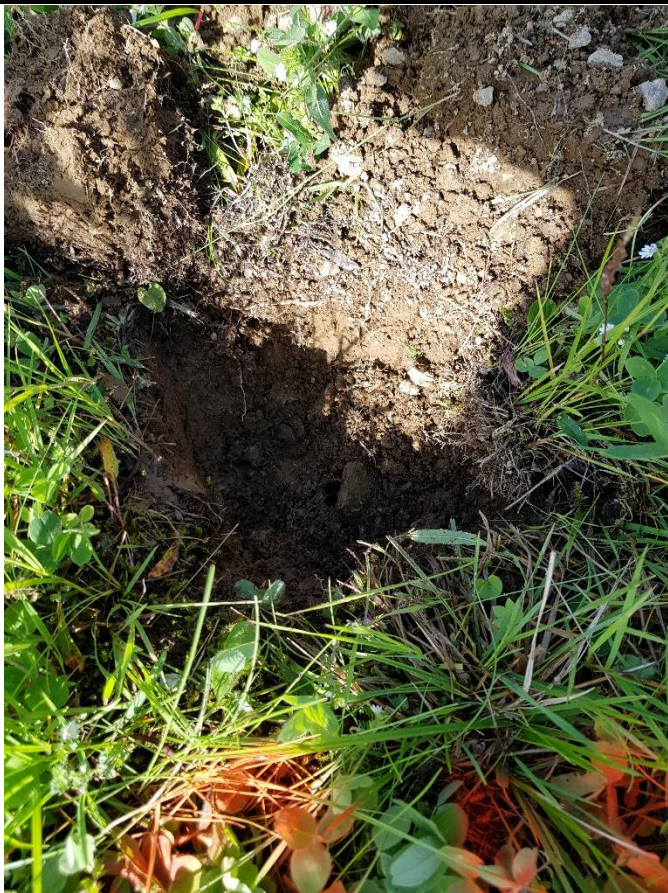
Prøvegrop nr.: A-4					
Lokalisering: Tidligere ammunisjonslager, se 617344-RIGm-TEG-003			Kote	Koordinater (Euref89, UTM sone 33)	
				Øst	Nord
Dyp (m)	Prøve	Beskrivelse	118,7	557736,0	7632409,5
0-0,1		Torv, stein, sand

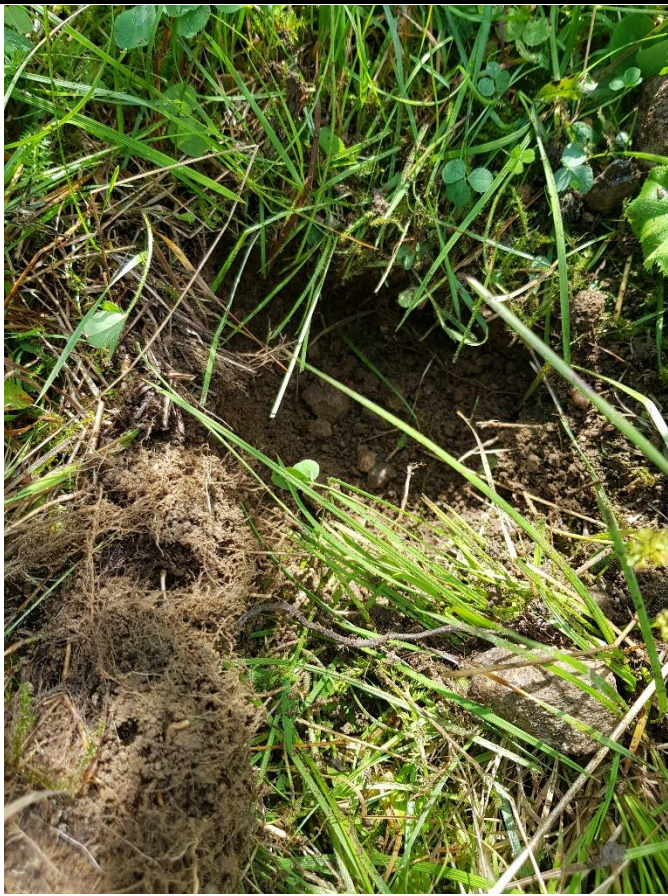
Prøvegrop nr.: A-6			Koordinater (Euref89, UTM sone 33)		
Lokalisering: Tidligere ammunisjonslager, se 617344-RIGm-TEG-003			Kote	Øst	Nord
Dyp (m)	Prøve	Beskrivelse		123,1	557760,5
0-0,1		Torv med sand og grus.

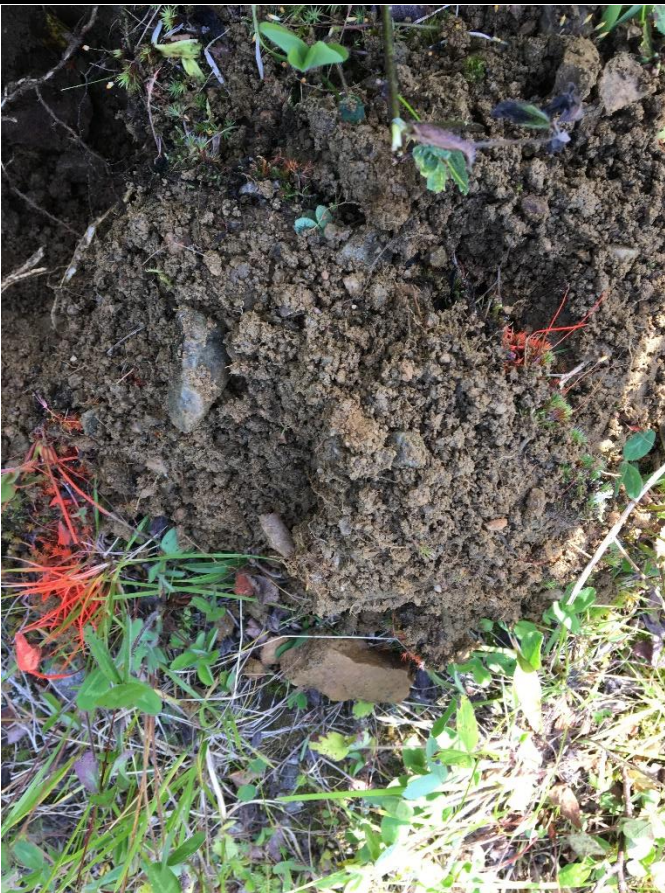
Prøvegrop nr.: A-7					
Lokalisering: Tidligere ammunisjonslager, se 617344-RIGm-TEG-003			Kote	Koordinater (Euref89, UTM sone 33)	
				Øst	Nord
Dyp (m)	Prøve	Beskrivelse	123,9	557734,7	7632324,3
0-0,2		Sand, grus, stein, organisk materiale. Mye røtter

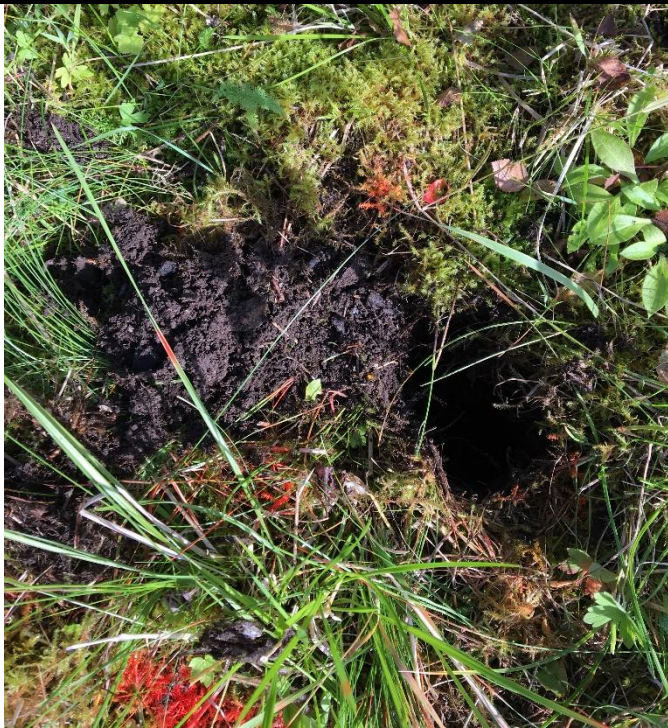
<u>Merknad:</u> <ul style="list-style-type: none"> <li>Funn av én plastikkbit i massene.</li> </ul>					
			A-8

Prøvegrop nr.: A-8			Koordinater (Euref89, UTM sone 33)		
Lokalisering: Tidligere ammunisjonslager, se 617344-RIGm-TEG-003			Kote	Øst	Nord
Dyp (m)	Prøve	Beskrivelse		124,2	557727,5
0-0,3		Mose over grus og jordmasser. Noe sand, mye røtter.

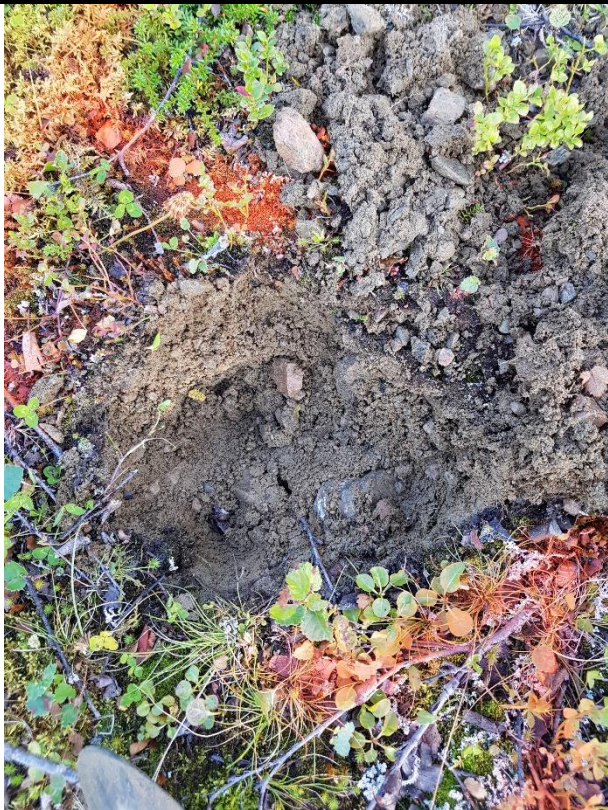
Prøvegrop nr.: A-9					
Lokalisering: Tidligere ammunisjonslager, se 617344-RIGm-TEG-003			Kote	Koordinater (Euref89, UTM sone 33)	
				Øst	Nord
Dyp (m)	Prøve	Beskrivelse	115,9	557684,8	7632367,5
0-0,1		Sand, grus og stein.

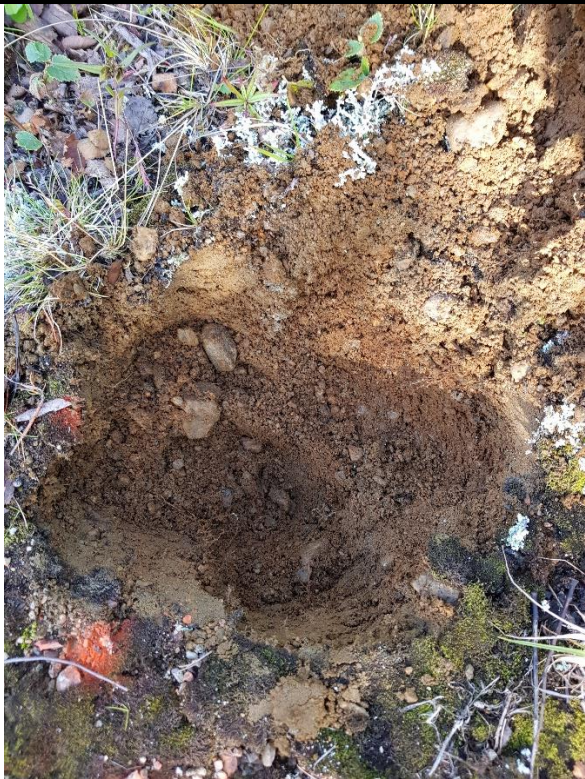
Prøvegrop nr.: A-10			Koordinater (Euref89, UTM sone 33)		
Lokalisering: Tidligere ammunisjonslager, se 617344-RIGm-TEG-003			Kote	Øst	Nord
Dyp (m)	Prøve	Beskrivelse		115,9	557694,2
0-0,2		Torv med sand og grus.

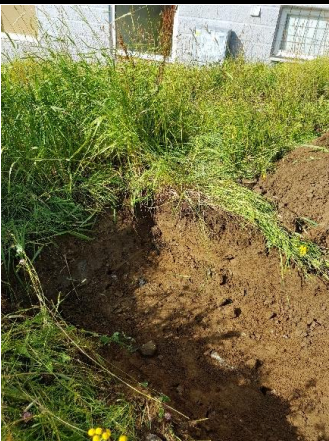
Prøvegrop nr.: F1			Koordinater (Euref89, UTM sone 33)		
Lokalisering: Ved enden sør-øst for bygning 0012, se 617344-RIGm-TEG-002 og - 003			Kote	Øst	Nord
Dyp (m)	Prøve	Beskrivelse		140, 2	557877,5
0-0,5		Gressdekke. Antatte fyllmasser av sand, grus og stein med innhold av organiske masser/torv, biter av teglstein og én rusten spiker.

<p>Prøvegrop i punkt 1, 0-0,5 m dyp</p>

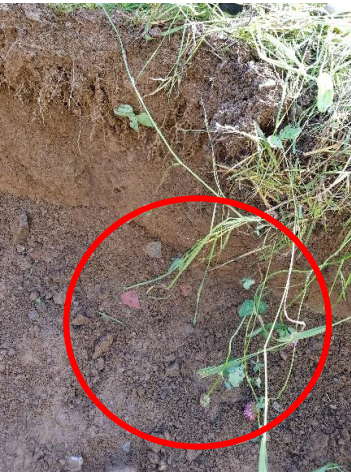
<p>Prøvegrop i punkt 3, 0-0,5 m dyp, påtreff av teglstein</p>		
<p><u>Merknad:</u></p> <ul style="list-style-type: none"> <li>• Påtreff av kabel ved omtrent 0,5 m dyp ved graving av prøvegrop.</li> <li>• Forsøk på graving av prøvegrop ved 3 ulike punkter, påtreff av kabel ved 0,5 m dyp i alle punkt.</li> <li>• Stans mot kabel ved 0,5 m dyp i antatte fyllmasser.</li> </ul>

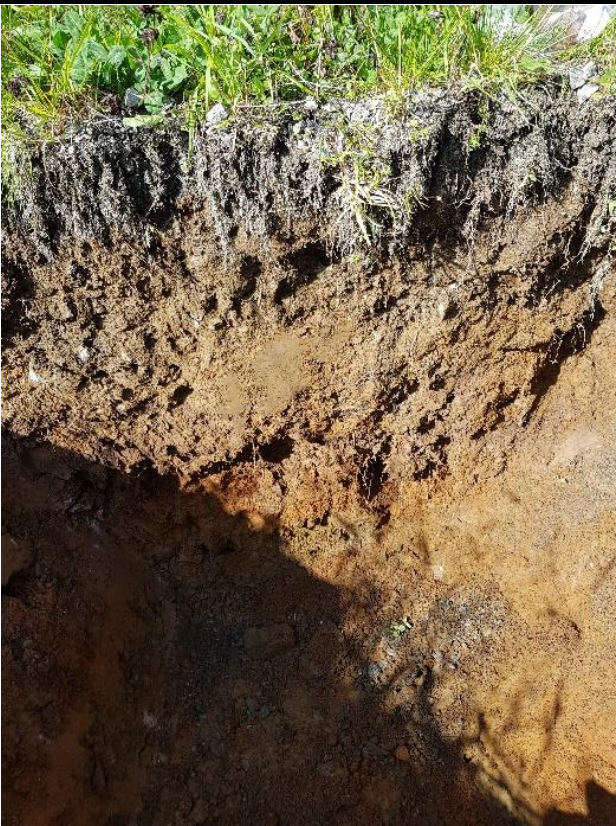
Prøvegrop nr.: F2			Koordinater (Euref89, UTM sone 33)		
Lokalisering: Ved enden sør-øst for bygning 0012, se 617344-RIGm-TEG-002 og - 003			Kote	Øst	Nord
Dyp (m)	Prøve	Beskrivelse		139, 1	557869,0
0-0,8		Gressdekke. Antatte fyllmasser av sand og grus med organisk innhold/torv. Biter av teglstein.

0,8-1,1		Sand og grus med noe innhold av organisk materiale. Rødbrun farge. Usikkert om fyllmasser eller stedegne masser.			
<u>Merknad:</u> <ul style="list-style-type: none"> <li>• Stopp mot antatt stor stein ved 1,1 m dyp.</li> </ul>			Sjaktprofil 0-1,1 m dyp.

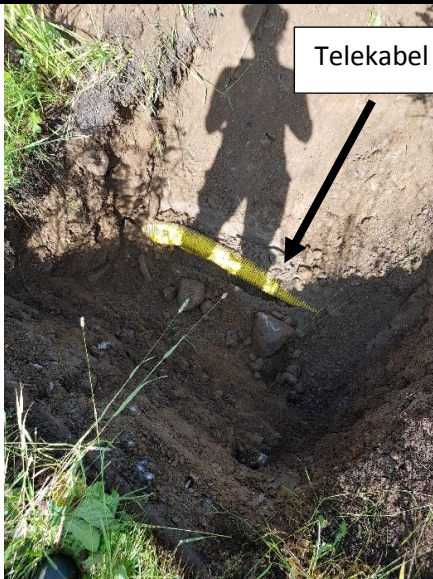
Prøvegrop nr.: F3			Koordinater (Euref89, UTM sone 33)		
Lokalisering: Ved enden sør-øst for bygning 0012, se 617344-RIGm-TEG-002 og - 003			Kote	Øst	Nord
Dyp (m)	Prøve	Beskrivelse		140,0	557880, 8
0-1		Gressdekke. Antatte fyllmasser av sand, grus, stein, torv/organiske masser, biter av teglstein, jernstang (trolig vannrør). Sand rundt telekabel/kabel.

<p>Sjakt profil, 0-1 m dyp</p>

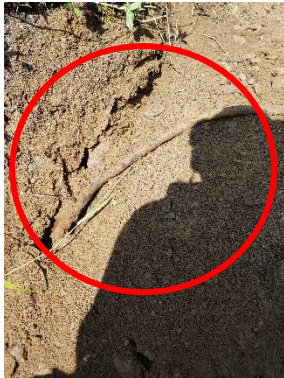
<p>Bit av jernstang</p>

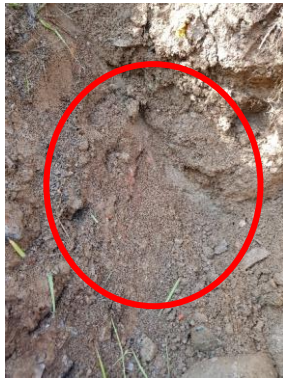
<p>Bit av teglstein</p>		
<p><u>Merknad:</u></p> <ul style="list-style-type: none"> <li>Påtreff av telekabel ved 1 m dyp. Stoppet graving ved dette dypet.</li> </ul>

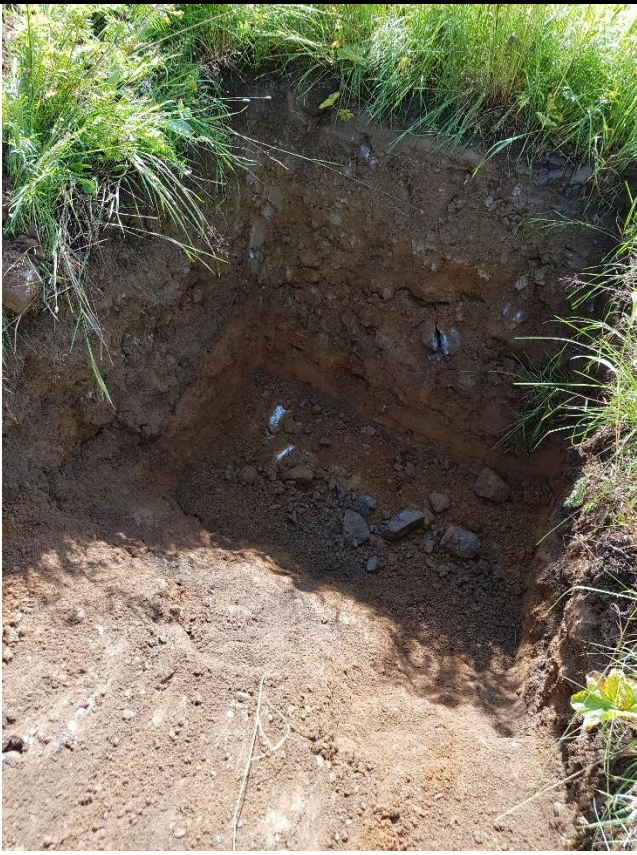
Prøvegrop nr.: F4			Koordinater (Euref89, UTM sone 33)		
Lokalisering: Ved enden sør-øst for bygning 0012, se 617344-RIGm-TEG-002 og - 003			Kote	Øst	Nord
Dyp (m)	Prøve	Beskrivelse		139,0	557873,7
0-1		Gressdekke. Antatte fyllmasser av torv/vekstjord med innhold av sand, grus og stein.

1-1,2		Antatte fyllmasser av torv/vekstjord med innhold av sand, grus og stein.			
<u>Merknad:</u> <ul style="list-style-type: none"> <li>• Påtreff av telekabel i første prøvegrøp ved 0,5 m dyp. Flyttet prøvegrøp noe lengre sør.</li> <li>• Stopp i antatt stedlige masser ved 1,2 m dyp.</li> </ul>			<p>Sjaktprofil, 0-1,2 m dyp.</p>

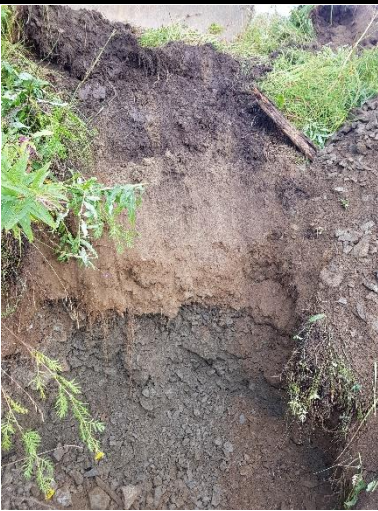
Prøvegrop nr.: PG2-1					
Lokalisering: Sør for verksted ved bygg 0056, se 617344-RIGm-TEG-002 og -003			Kote	Koordinater (Euref89, UTM sone 33)	
				Øst	Nord
Dyp (m)	Prøve	Beskrivelse	126,8	558025,1	7631964,4
0-1		Gressdekke. Fyllmasser av torv med innhold av sand. En del røtter.

<p style="text-align: right;"><i>Sjaktprofil 0-1,5 m dyp.</i></p>		
1-2		Mineralske fyllmasser av sand, stein og grus iblandet organiske masser av torv.			
<u>Merknad:</u> <ul style="list-style-type: none"> <li>Stopp i antatte fyllmasser ved 2 m dyp.</li> </ul>

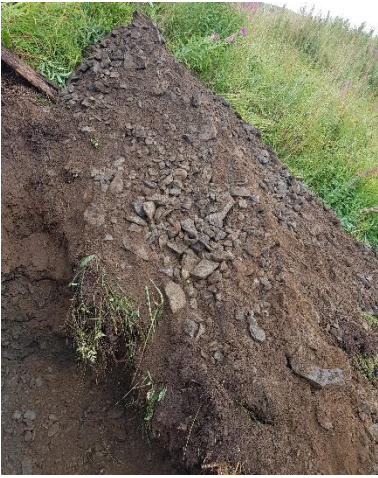
<p style="text-align: right;"><i>Oppgravde masser 0-2 m</i></p>

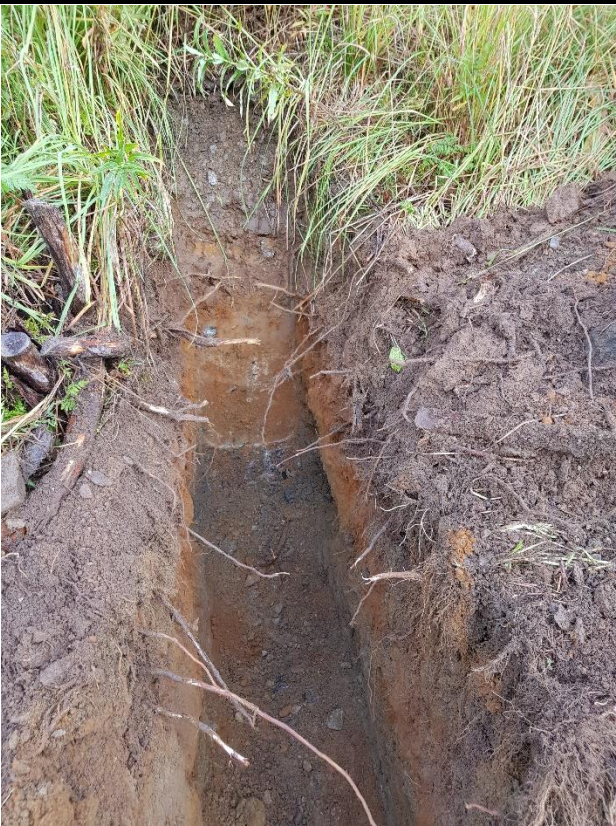
Prøvegrop nr.: PG2-2					
Lokalisering: Sør for verksted ved bygg 0056, se 617344-RIGm-TEG-002 og -003			Kote	Koordinater (Euref89, UTM sone 33)	
				Øst	Nord
Dyp (m)	Prøve	Beskrivelse	124,6	558036,4	7631964,4
0-0,8		Gressdekke. Antatte fyllmasser av vekstjord/torv med sand, grus og stein. Rødbrun farge ved 0,7-0,8 m dyp.

0,8-1,2		Rødbrune masser av sand og grus. Usikkert om fyllmasser eller stedlige masser.			
<b>Merknad:</b> <ul style="list-style-type: none"> <li>Stopp mot antatt fast berg ved 1,2 m dyp.</li> </ul>			Sjakt dybde 0-1,2 m

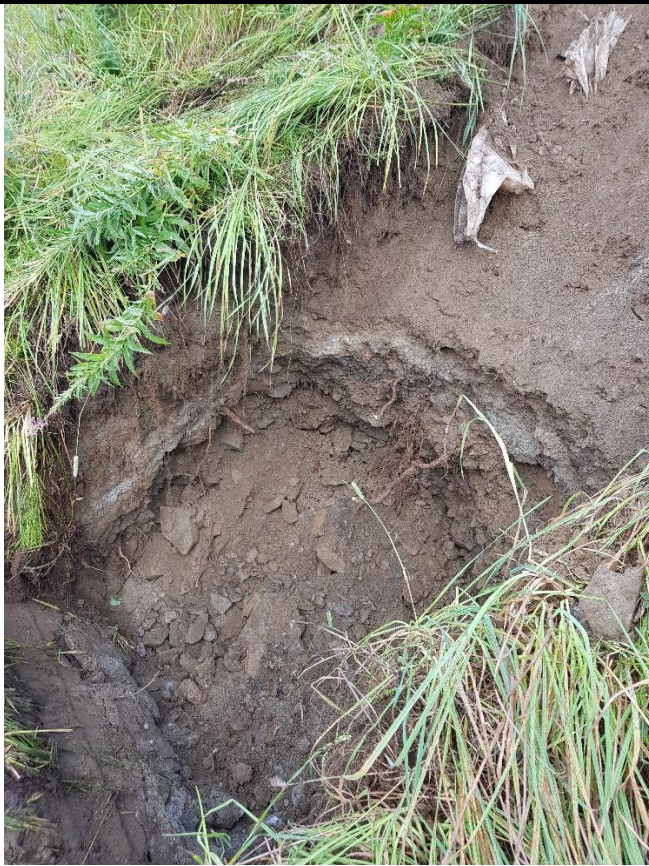
Prøvegrop nr.: PG2-3			Koordinater (Euref89, UTM sone 33)		
Lokalisering: Sør for verksted ved bygg 0056, se 617344-RIGm-TEG-002 og -003			Kote	Øst	Nord
Dyp (m)	Prøve	Beskrivelse		126,8	558036,8
0-0,5		Gressdekke. Antatte fyllmasser av vekstjord/torv med røtter.

0,5-1		Antatte fyllmasser av sand og grus, med noe avfallsrester (plastikk og én bit av teglstein).			
1-2		Antatte fyllmasser av sand, grus og stein med noe innhold av torv.			
<b>Merknad:</b> <ul style="list-style-type: none"> <li>Stopp i antatte fyllmasser ved 2 m dyp.</li> </ul>			Sjaktprofil 0-2 m dyp

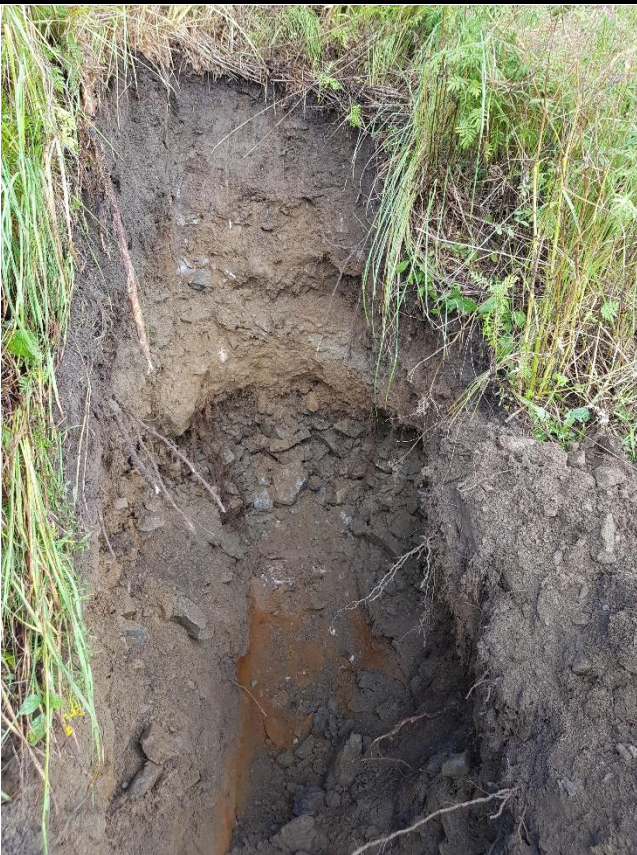
Rev.	Beskrivelse	Dato	Tegn.	Kontr.	Godkj.
	<b>PRØVEGROP PG2-5</b>	Original format A4	Fag RIGm		
	<b>FORSVARSBYGG ÅSEGARDEN LEIR, HARSTAD MILJØGEOLOGISKE GRUNNUNDERSØKELSER</b>	Tegningens filnavn 617344-RIGm-TEG-1157-1165			
		Målestokk  Ikke i målestokk

Prøvegrop nr.: PG2-5					
Lokalisering: Sør for verksted ved bygg 0056, se 617344-RIGm-TEG-002 og -003			Kote	Koordinater (Euref89, UTM sone 33)	
				Øst	Nord
Dyp (m)	Prøve	Beskrivelse	125,7	558058,4	7631977,6
0-1		Gressdekke. Antatte fyllmasser av torv/vekstjord med sand. Noen røtter i massene.

1-1,4		Antatte fyllmasser av sand og grus. Én bit av antatt isolasjon.			
1,4-2		Antatte fyllmasser av sand og stein med noe innhold av organisk materiale.			
2-2,5		Sand med rødbrun farge. Trolig stedlige masser.			
<b>Merknad:</b> <ul style="list-style-type: none"> <li>• Stopp i antatt stedlige masser av sand ved 2,5 m dyp.</li> </ul>			<i>Sjaktprofil 0-2,5 m dyp.</i>

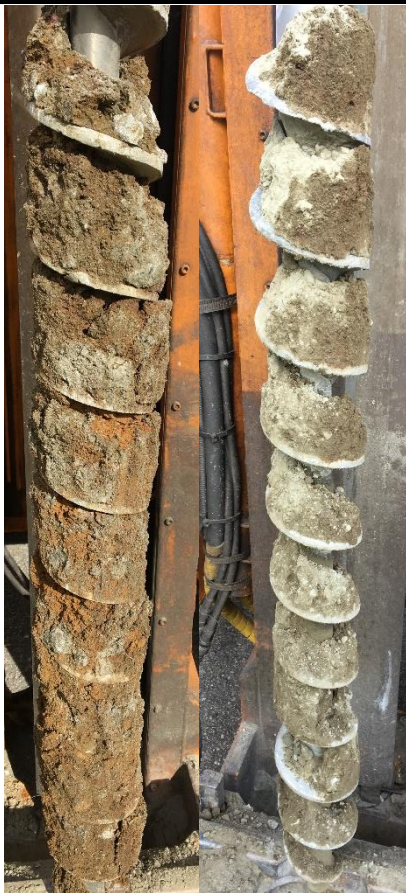
Prøvegrop nr.: PR 201-1			Koordinater (Euref89, UTM sone 33)		
Lokalisering: Sørvest for bygg 0008, se 617344-RIGm-TEG-002 og -003			Kote	Øst	Nord
Dyp (m)	Prøve	Beskrivelse		557915,1	7632051,6
0-1		Asfaltdekke. Antatte fyllmasser av brunrød sand med noe grus.

1-2		Antatt stedeagne masser av grå sand med noe grus.			
2-3					
3-4					
4		Stopp mot antatt stein			
<u>Merknad:</u> <ul style="list-style-type: none"> <li>Ingen spesiell lukt av massene</li> </ul>
