Prøvegrop nr.: PG1					
Lokalisering: Vestre del av leiren, se 617344-RIGm-TEG-002			Kote	Koordinater (Euref89, UTM sone 33)	
				Øst	Nord
Dyp, m	Prøve	Beskrivelse	123,6	557697,5	7632259,5
0-1		Dekke av gress og annen lav vegetasjon. Antatt stedeagne masser av sand med organisk materiale, grus og blokk. Naturlig jordsmonn øverst i profilet.

Rev.	Beskrivelse	Dato	Tegn.	Kontr.	Godkj.
	<b>PRØVEGROP PG1</b>	Original format A4	Fag RIGm		
	<b>FORSVARSBYGG, SKIFTE EIENDOM ÅSEGARDEN LEIR, HARSTAD MILJØGEOLOGISKE GRUNNUNDERSØKELSER</b>	Tegningens filnavn 617344-RIGm-TEG-1101-1116			
		Målestokk	Ikke i målestokk		
	  www.multiconsult.no	Dato: 29.09.2017	Konstr./Tegnet ISS	Kontrollert annks	Godkjent annks
		Oppdrag nr. 617344	Tegning nr. RIGm-TEG-1101	Rev.

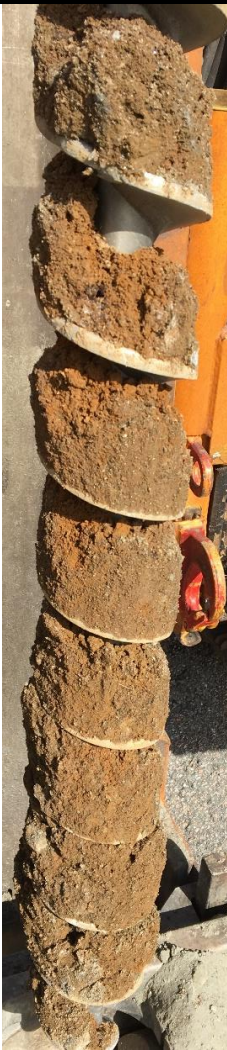
<p>0-1 m dyp</p>

Prøvegrop nr.: PR 201-2			Koordinater (Euref89, UTM sone 33)		
Lokalisering: Sørvest for bygg 0008, se 617344-RIGm-TEG-002 og -003			Kote	Øst	Nord
Dyp (m)	Prøve	Beskrivelse		557918,0	7632048,3
0-1		Asfaltdekke. Antatte fyllmasser av brunrød sand med noe grus.

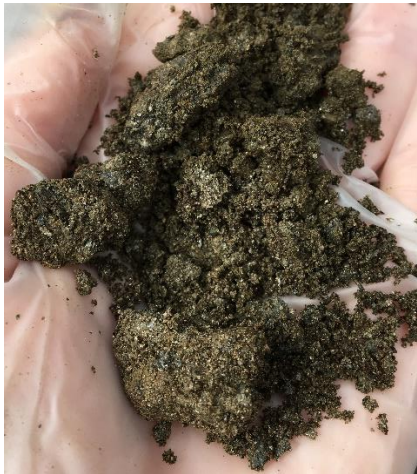
<p>Glimmerholdige masser, 2-3 m dyp</p>
1-2		Antatte stedeagne masser av grå sand og grus. Lite materiale på skovelen.			
2-3		Antatte stedeagne masser av glimmerskifer. Faste masser, men knuses lett i hånden.			
3-4		Antatte stedeagne masser av fin sand, lite glimmer.			
4		Stopp i antatte stedeagne masser.			
<b>Merknad:</b> <ul style="list-style-type: none"> <li>Ingen spesiell lukt av massene</li> </ul>

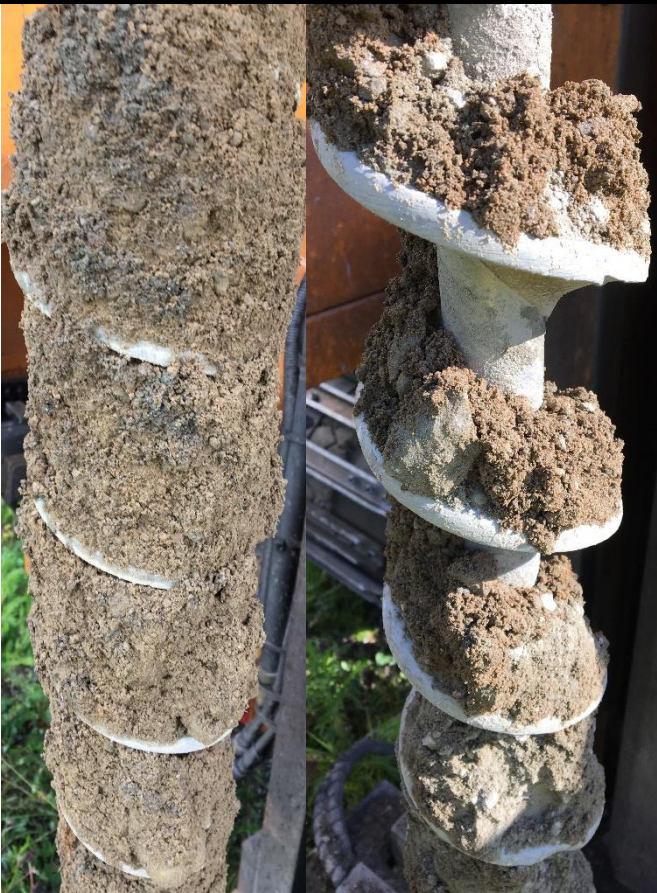
Prøvegrop nr.: PR 201-3					
Lokalisering: Sørvest for bygg 0007, se 617344-RIGm-TEG-002 og -003			Kote	Koordinater (Euref89, UTM sone 33)	
				Øst	Nord
Dyp (m)	Prøve	Beskrivelse	138,5	557952,4	7632049,6
0-1		Dekke av gress. Antatte fyllmasser av brun sand og noe grus. Noe organisk materiale og innhold av silt/leire.

1-2		Antatt stedeagne masser av grå sand med noe grus.			
2-3					
3		Stopp mot antatt stein.			
<b>Merknad:</b> <ul style="list-style-type: none"> <li>• Vi har fått opplysninger om at det har vært lekkasje fra en spilloljetank oppstrøms dette området. Omfanget til lekkasjen er ukjent.</li> <li>• Ingen spesiell lukt av massene</li> </ul>

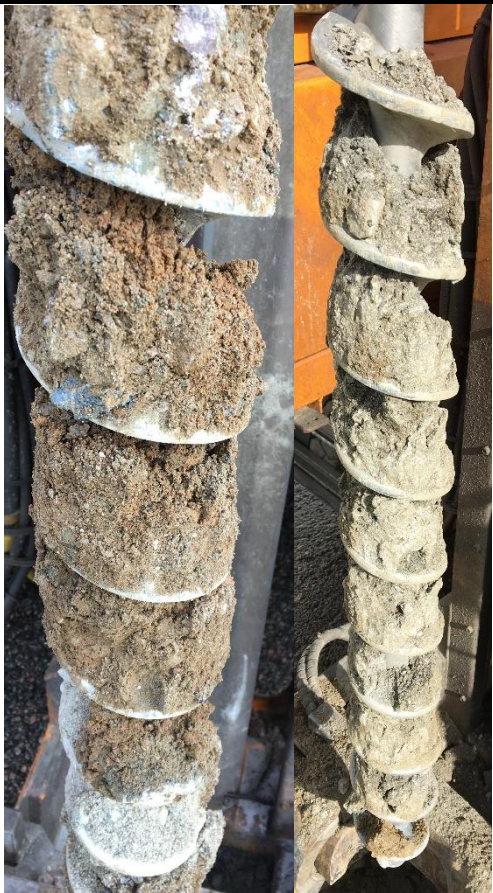
Prøvegrop nr.: PR 202-1			Koordinater (Euref89, UTM sone 33)		
Lokalisering: Sør for bygg 0007, se 617344-RIGm-TEG-002 og -003			Kote	Øst	Nord
Dyp (m)	Prøve	Beskrivelse		557978,1	7632055,3
0-1		Asfaltdekke. Antatte fyllmasser av sand og grus.

1-2		Sand og grus. Noe mer fin sand og noe mindre grus enn i de overflatenære massene. Usikkert om fyllmasser eller stedege masser.			
2-3		Glimmermasser og grus. Antatt stedege masser.			
3-4					
4		Stopp i antatt stedege masser.			
<u>Merknad:</u> <ul style="list-style-type: none"> <li>• Prøvepunktet ble trukket noe bort fra oljeutskiller pga. infrastruktur i grunnen.</li> <li>• Ingen spesiell lukt av massene</li> </ul>

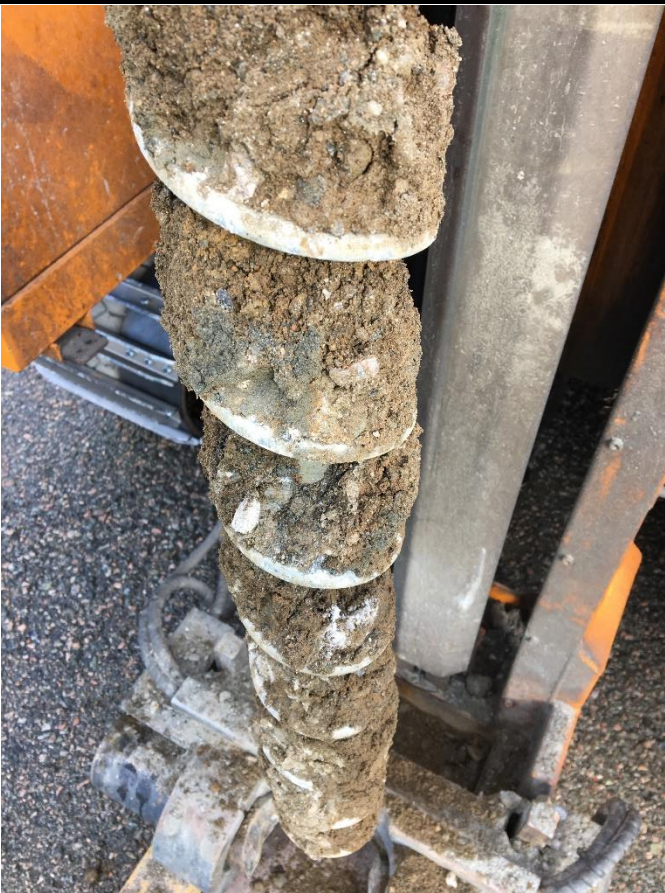
Prøvegrop nr.: PR 202-2					
Lokalisering: Sør for bygg 0007, se 617344-RIGm-TEG-002 og -003			Kote	Koordinater (Euref89, UTM sone 33)	
Dyp (m)	Prøve	Beskrivelse		Øst	Nord
			138,0	557975,9	7632050,2
0-1		Asfaltdekke. Antatte fyllmasser av sand og grus.

1-2		Masser av sand og grus. Usikkert om fyllmasser eller stedeagne masser.			
2-3		Masser av sand og grus. Usikkert om fyllmasser eller stedeagne masser.			
3-4		Lite masser på skovel og derfor trolig grove masser.			
4,3		Stopp mot antatt stein eller berg.			
<b>Merknad:</b> <ul style="list-style-type: none"> <li>Veldig tørre masser.</li> <li>Ingen spesiell lukt av massene.</li> </ul>					
			1-2 m dyp

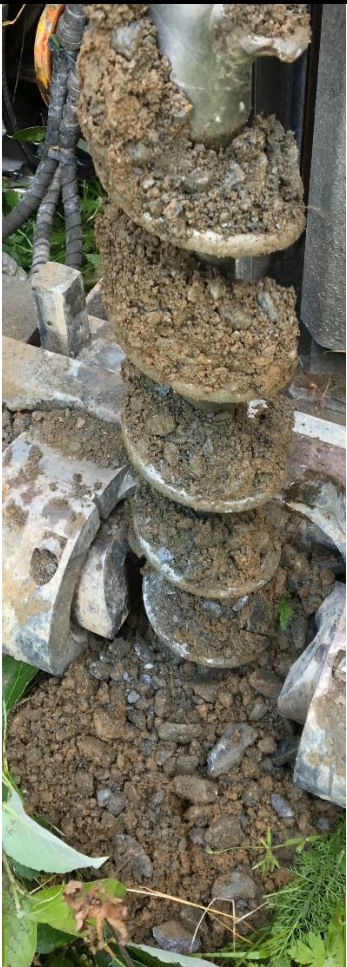
Prøvegrop nr.: PR 203-1					
Lokalisering: Sør for bygg 0063, se 617344-RIGm-TEG-002 og -003			Kote	Koordinater (Euref89, UTM sone 33)	
				Øst	Nord
Dyp (m)	Prøve	Beskrivelse	131,1	558001,1	7632007,2
0-1		Dekke av gress. Antatte fyllmasser av sand og grus, med noe organisk materiale helt i toppen.

1-1,8		Masser av sand med noe grus. Lite materiale på skovel, antatt grove masser. Usikkert om fyllmasser eller stedege masser.			
1,8		Stopp i antatt grove masser.			
<b>Merknad:</b> <ul style="list-style-type: none"> <li>• <i>Veldig tørre masser.</i></li> <li>• <i>Ingen spesiell lukt av massene.</i></li> </ul>			<p style="text-align: center;">0-1 m <span style="margin-left: 200px;">1-1,8 m</span></p>

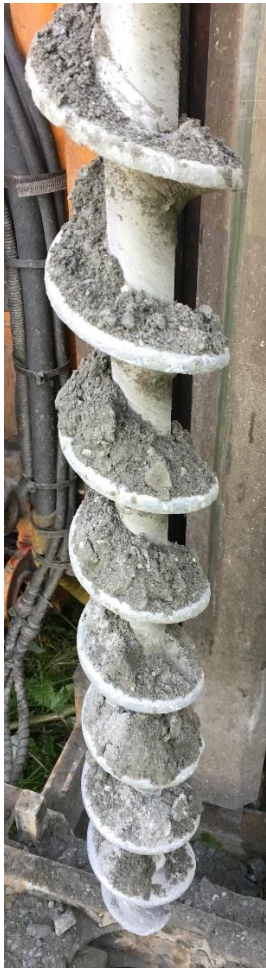
Prøvegrop nr.: PR 203-2					
Lokalisering: Sør for bygg 0063, se 617344-RIGm-TEG-002 og -003			Kote	Koordinater (Euref89, UTM sone 33)	
Dyp (m)	Prøve	Beskrivelse		Øst	Nord
			130,9	558005,6	7632007,3
0-1		Dekke av gress. Innhold av organisk materiale i toppen, deretter antatte fyllmasser av grå sand og grus, mye grovt materiale.

1-1,3		Antatte fyllmasser av grå sand og grus.			
1,3		Stopp i antatte grove fyllmasser.			
<u>Merknad:</u> <ul style="list-style-type: none"> <li>Ingen spesiell lukt av massene.</li> </ul>			0-1 m dyp

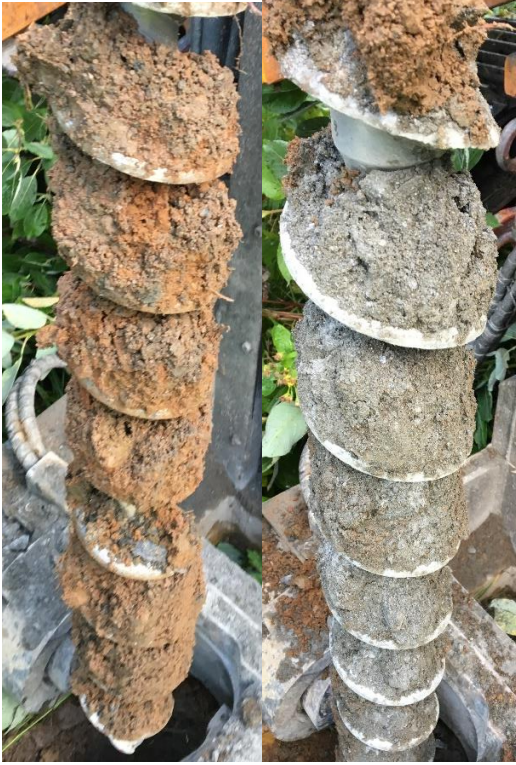
Prøvegrop nr.: PR 203-3			Koordinater (Euref89, UTM sone 33)		
Lokalisering: Sør for bygg 0063, se 617344-RIGm-TEG-002 og -003			Kote	Øst	Nord
Dyp (m)	Prøve	Beskrivelse		558005,2	7632005,1
0-1		Dekke av gress. Rødbrune antatte fyllmasser av silt, sand og grus med noe innhold av organisk materiale.	130,9	558005,2	7632005,1
1-2		Masser av grå sand og grus. Usikkert om fyllmasser eller stedege masser.			
1,3		Stopp i antatt grove masser.			
<u>Merknad:</u> <ul style="list-style-type: none"> <li>Ingen spesiell lukt av massene.</li> </ul>

<p>0-1 m dyp                      1-2 m dyp</p>

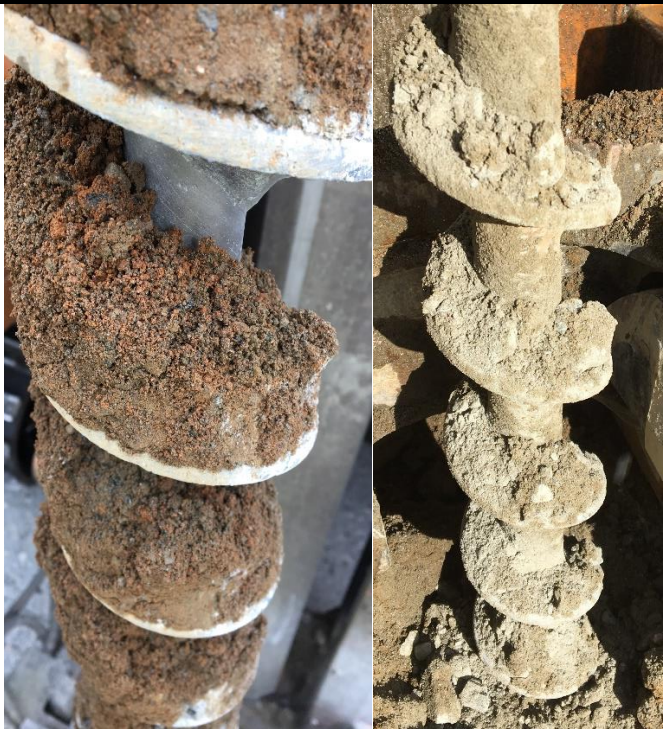
Prøvegrop nr.: PR 204-1			Koordinater (Euref89, UTM sone 33)		
Lokalisering: Sør for bygg 0056, se 617344-RIGm-TEG-002 og -003			Kote	Øst	Nord
Dyp (m)	Prøve	Beskrivelse		558018,0	7631982,4
0-1		Betongdekke. Antatte fyllmasser av sand, grus og stein, trolig med noe innhold av organisk materiale. Rødbrun farge.

1-2		Grå masser av sand, grus og stein. Usikkert om fyllmasser eller stedeagne masser.			
2		Stopp i grove masser.			
<b>Merknad:</b> <ul style="list-style-type: none"> <li>• Bytter skovel ved 1,4 m dyp, pga. grove masser. Det ble satt på skovel med borkrone for å komme gjennom grove masser.</li> <li>• Ingen spesiell lukt av massene.</li> </ul>

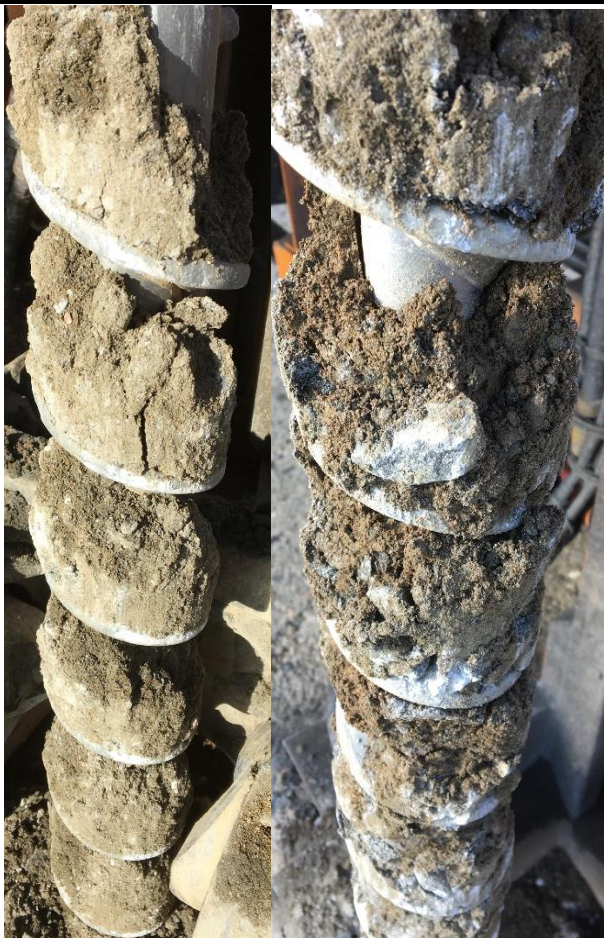
Prøvegrop nr.: PR 204-2			Koordinater (Euref89, UTM sone 33)		
Lokalisering: Sør for bygg 0056, se 617344-RIGm-TEG-002 og -003			Kote	Øst	Nord
Dyp (m)	Prøve	Beskrivelse		558021,0	7631983,6
0-1		Betongdekke. Antatte fyllmasser av grå sand med noe grus.

1-2		Masser av sand og grus, noe grovere enn de overflatenære massene. Usikkert om fyllmasser eller stedeagne masser.			
2-3		Masser av sand og grus, lite materiale på skovel. Usikkert om fyllmasser eller stedeagne masser.			
3-4		Ukjent. Ikke materiale på skovel.			
4		Stopp mot antatt stein.			
<u>Merknad:</u> <ul style="list-style-type: none"> <li>• Benyttet skovel med borkrone pga. grove masser.</li> <li>• Ingen spesiell lukt av massene.</li> </ul>
