SØKNAD OM VEDLIKEHOLDSMUDRING VED FELLESBRYGGE, ØYAVEIEN SANDEFJORD

Mudring, dumping og utfylling i sjø og vassdrag – Søknadsskjema

VURDERING AV SEDIMENTPRØVER VED ØYAVEIEN 40 - SANDEFJORD

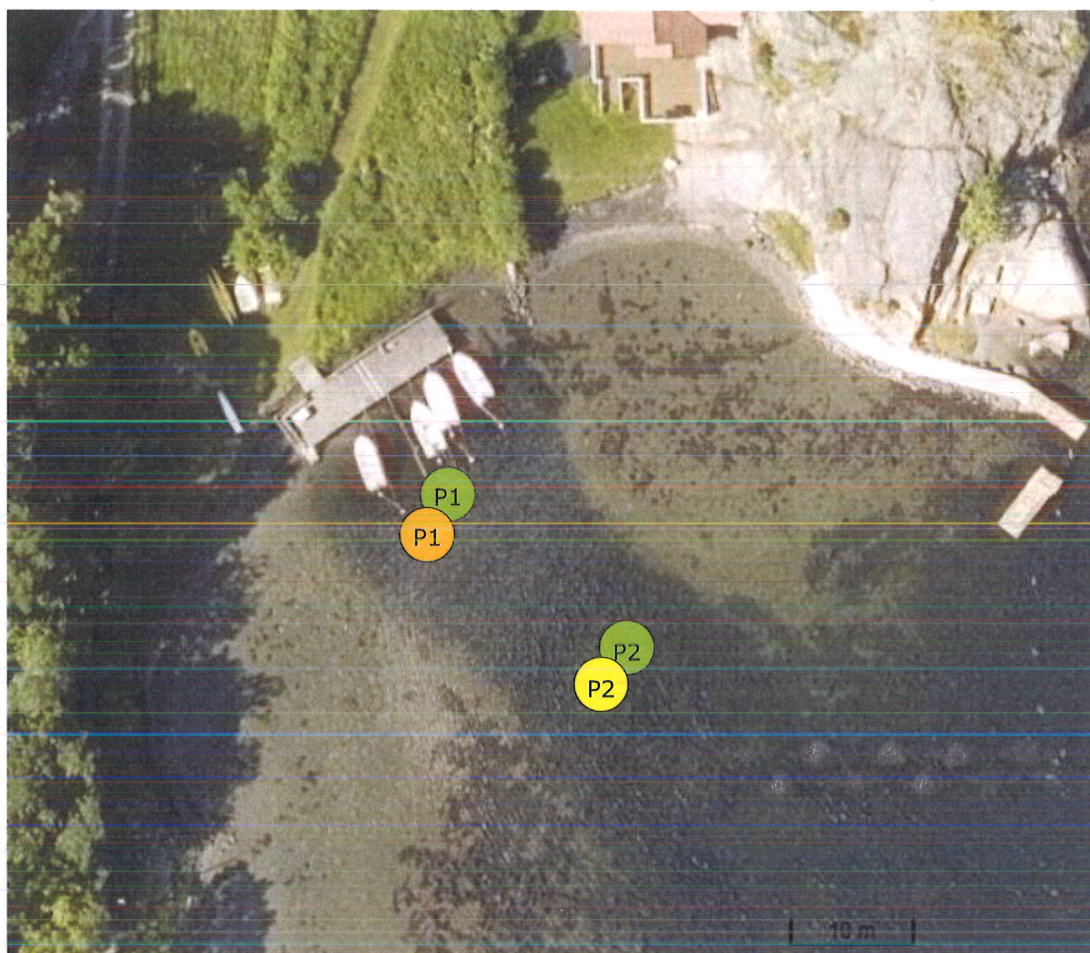
Figur 2 Prøvepunkter med klassifisering i henhold til tabell 1. Overliggende punkt er prøve fra 10 cm. Underliggende punkt er prøve fra 40 cm dyp. Kartkilde: www.finn.no/kart.

Prøvene er tatt ved bruk av rør stukket ned i sedimentene. Prøvene er tatt på leirbunn. Sedimentene hadde ingen særskilt lukt. Prøvepunktene er vist i figur 2. Prøvene er tatt ved følgende koordinater og dyp.

Prøve	UTM 32 N	Dyp
Prøve 1-10	573659 N, 6551325 Ø	10 cm
Prøve 1-40	573659 N, 6551325 Ø	40 cm
Prøve 2-10	573674 N, 6551314 Ø	10 cm
Prøve 2-40	573674 N, 6551314 Ø	40 cm

Overflateprøvene (ned til 10 cm) viser at kvaliteten på prøvene er moderat til dårlig. Prøvene tatt ved 40 cm dybde er av god kvalitet. Ved mudring bør det øverste laget deponeres på land. Sedimenter av god kvalitet kan dumpes på egnet dumpeplass.

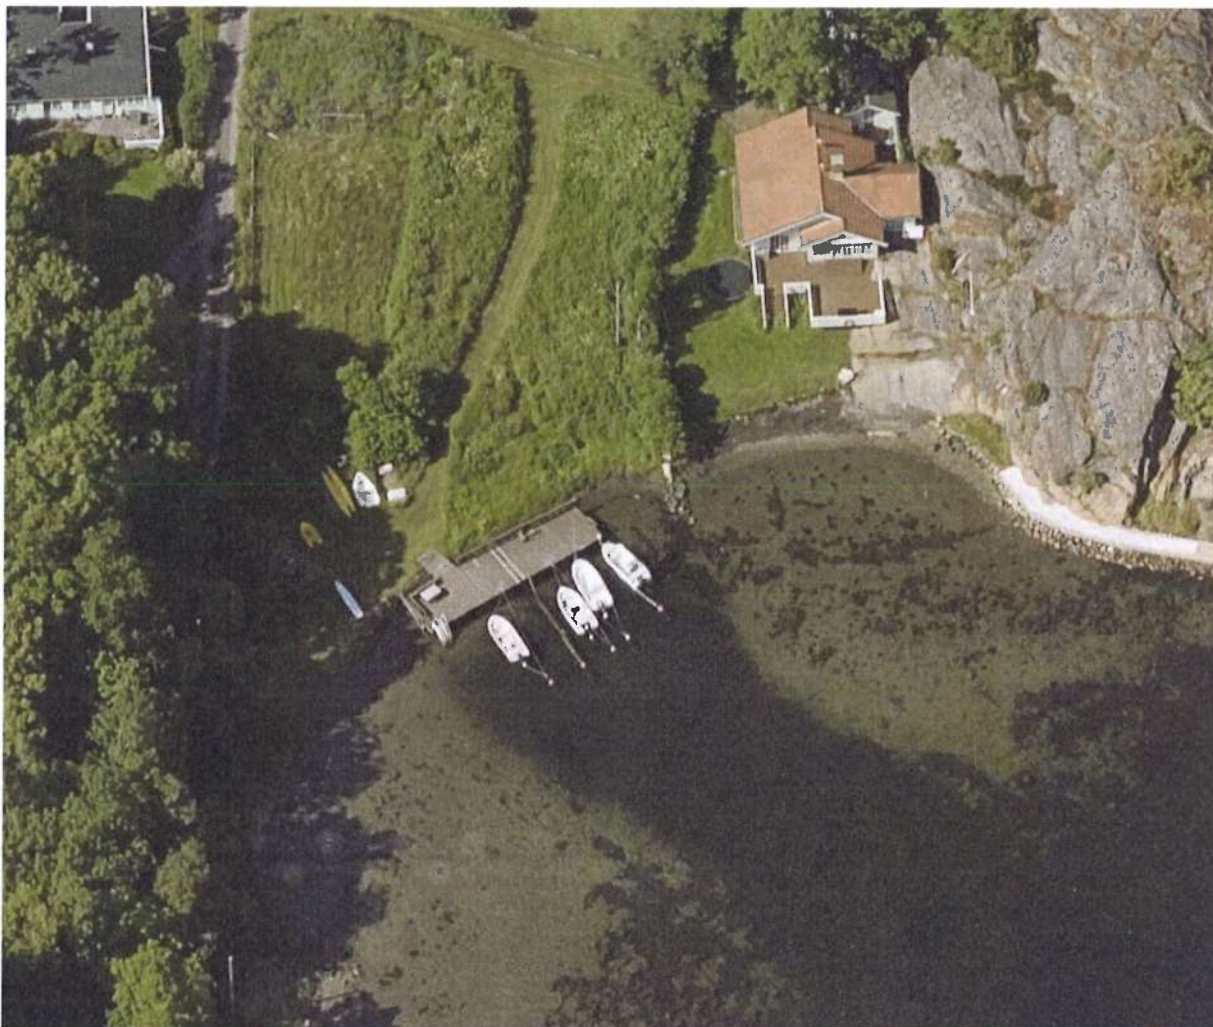
Flyfoto (2017) eksisterende brygge og mudringsrenne.

Det finnes som tidligere nevnt ingen dokumentasjon på hva som ble utført i 1977, og det skal ha blitt foretatt en mindre vedlikeholdsmudring for ca.20 år siden, som det dessverre heller ikke er funnet dokumentasjon på. Men at det er utført mudring i området vises tydelig på historiske flyfoto.

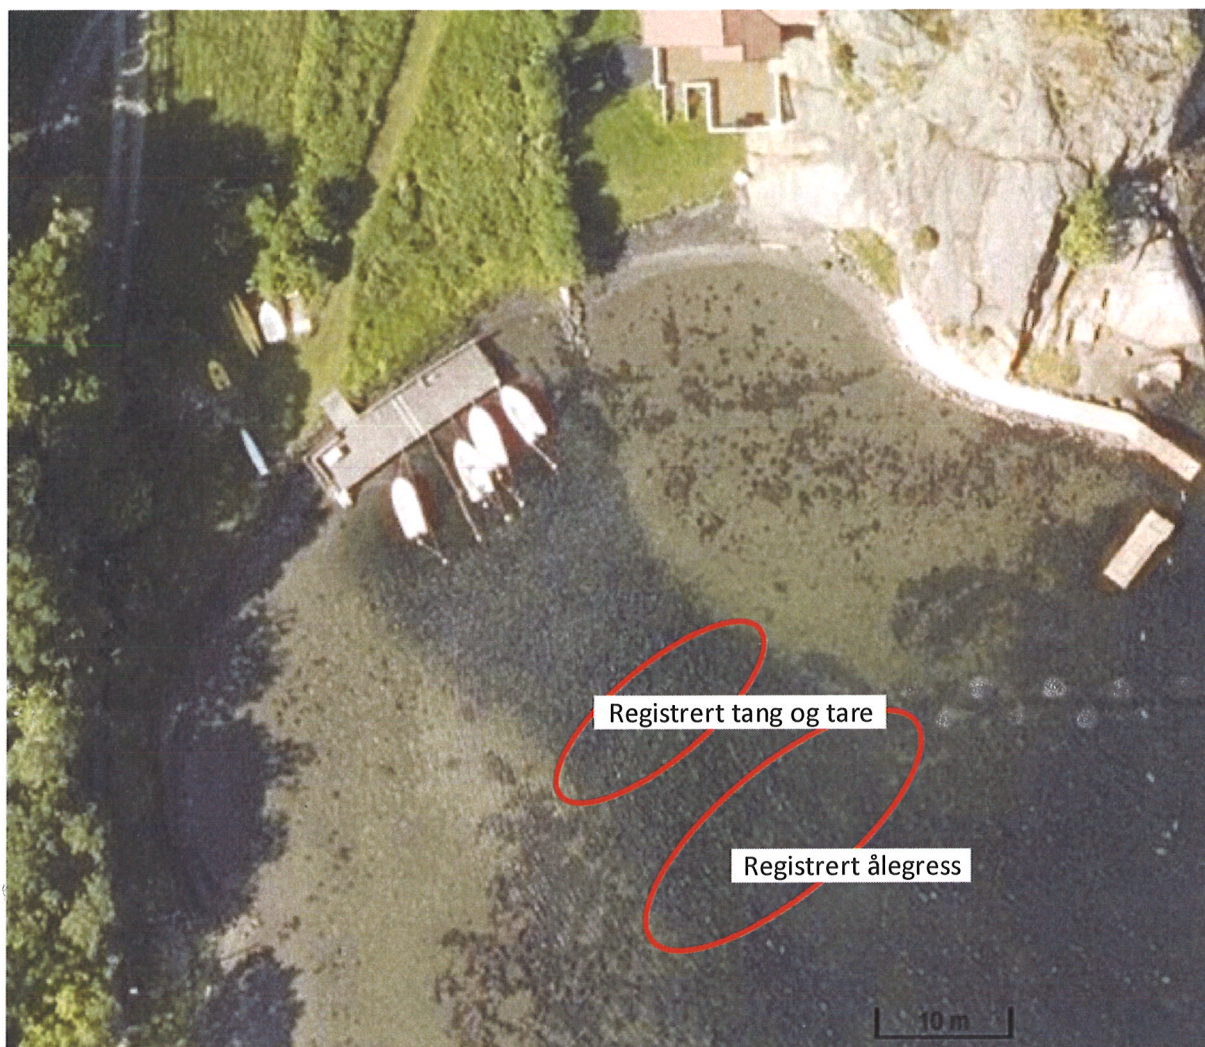
Visuelt registrerte grunnforhold

Det finnes ålegress i nærliggende områder, men ålegress er ikke registrert i området det ønskes mudret, kun noe tang og tare (jfr. vedlagte oversiktsbilde)
