## Ulefoss båtforening

### MILJØTEKNISKE SEDIMENTUNDERSØKELSER, RISIKOVURDERING OG TILTAKSPLAN

Prosjekt: 99231122

Dokumentnummer: 99231122-01

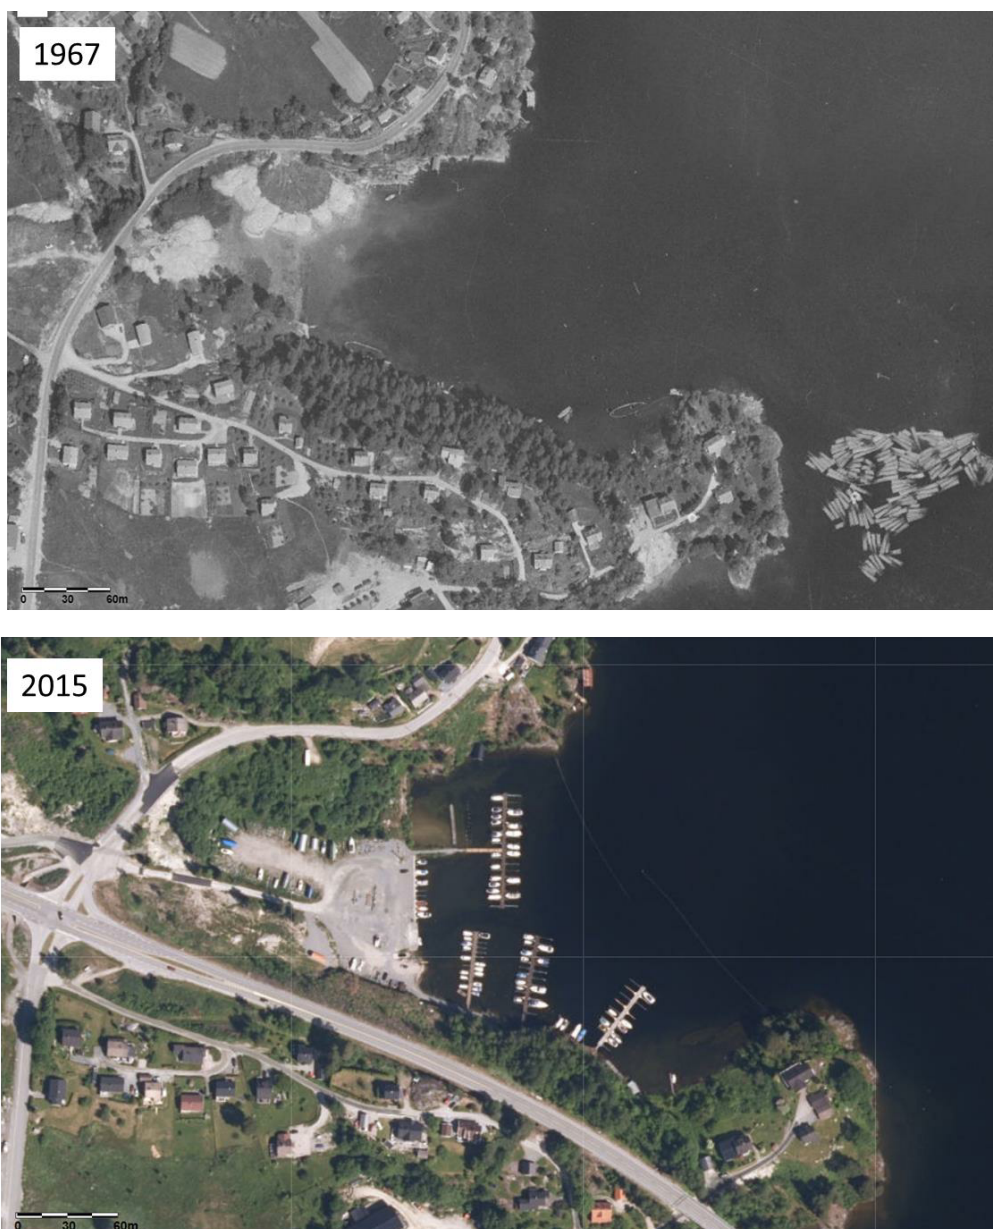
Figur 1-4: Flyfoto som viser arealendringer fra 1967 til 2015. Kilde: norgebilder.no

Gjennomgang av historiske flyfoto viser at det har vært fysiske endringer av landarealet rundt Ulefoss småbåthavn. Før det ble etablert en småbåthavn var det en strand i bukten. Flyfoto fra 1967 i Figur 1-4 viser dette. Småbåthavnen er derfor et naturlig avsetningsområde for sedimenter.

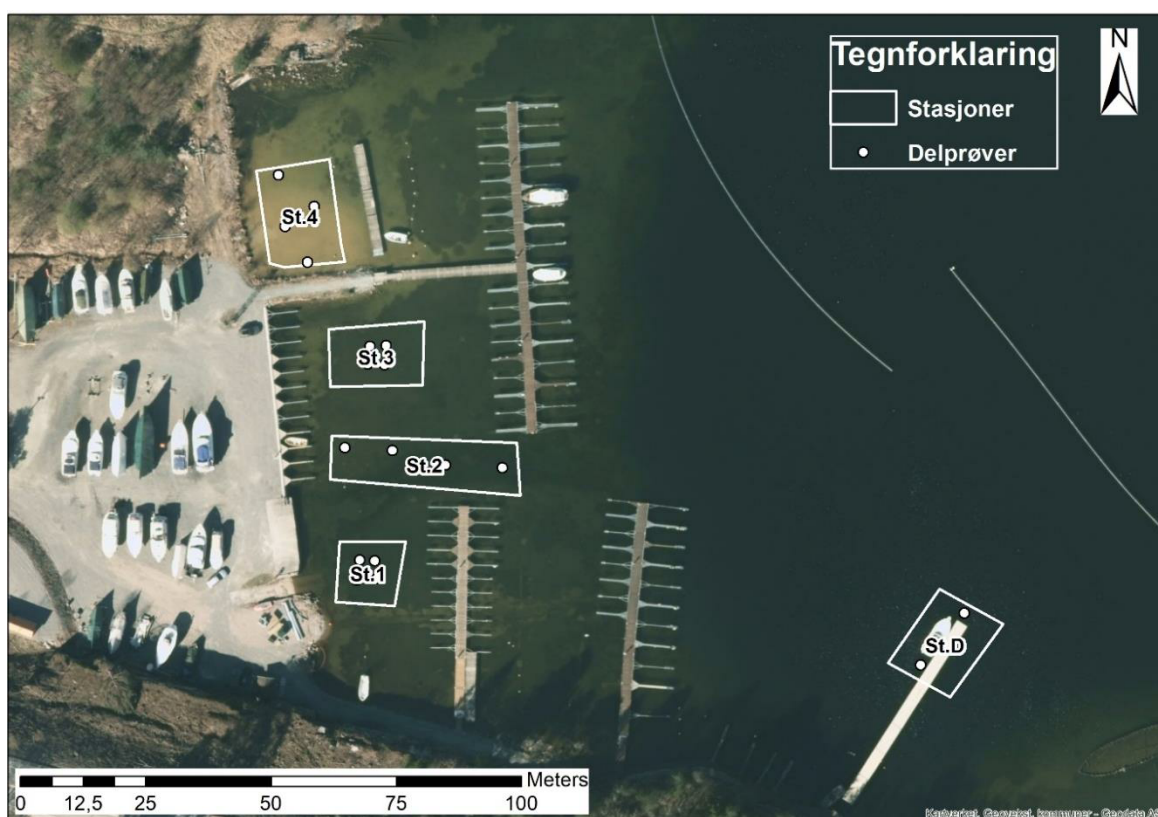
Figur 2-1: Oversiktskart som viser plassering av sedimentstasjonene i Ulefoss småbåthavn. Bakgrunnskart: Geodata AS

Sweco gjennomførte sedimentprøvetaking i planlagt tiltaksområde i to omganger. Til sammen ble det tatt 6 sedimentprøver fra 5 stasjoner i småbåthavnen. Hver sedimentprøve består av en blandprøve av 3-4 delprøver. Plassering av delprøver og sedimentstasjoner er vist i Figur 2-1.

Den 7. mars 2019 ble det tatt sedimentprøver fra St.1, St. 3 og St. 4. Supplerende sedimentprøver ble tatt 23. mars 2020. Ved supplerende prøvetaking ble det tatt sedimentprøver fra St.2, en sedimentprøve fra dypere sedimentlag ved St.4 (St.4 (10-20 cm)) og en fra foreslått dumpested (St.D). Plassering av Swecos prøvetakingsstasjoner er vist i Figur 2-1.

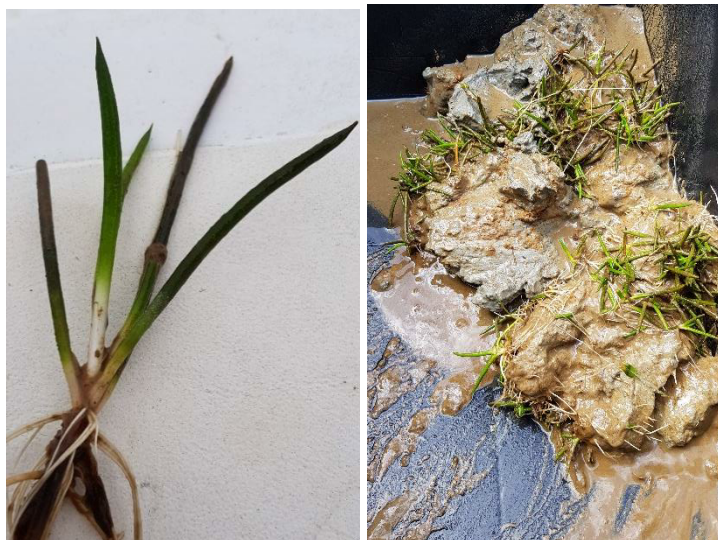
St.1 og St.3 var like med hensyn på type sediment og dybde (ca. 0,8 til 1,2 meter). Sedimentene var finkornet og hadde et lag med brunt overflatedekke og ett grålig underdekke. Det var ingen lukt eller tegn på hydrogen sulfid. Hele det sørlige område ved St.1 hadde et tett bunndekke av stivt

brasmegras (*Isoetes lacustris*) (Figur 2-2). Det ble ikke observert naturtyper av viktig verdi innen småbåthavnen. Brasmegraset skapte noen utfordringer ved prøvetaking og måtte ristes ut av sedimentene for å ikke få med for mye organisk materiale i prøvene. Ved St.3 var det fremdeles mye brasmegras, men med noen flekker med bar sandbunn.

Figur 2-2: Bilder fra felt 7.03.2019. Til venstre: Stivt brasmegras (*Isoetes lacustris*). Til høyre: Bilde av sedimentprøve fra St. 1.

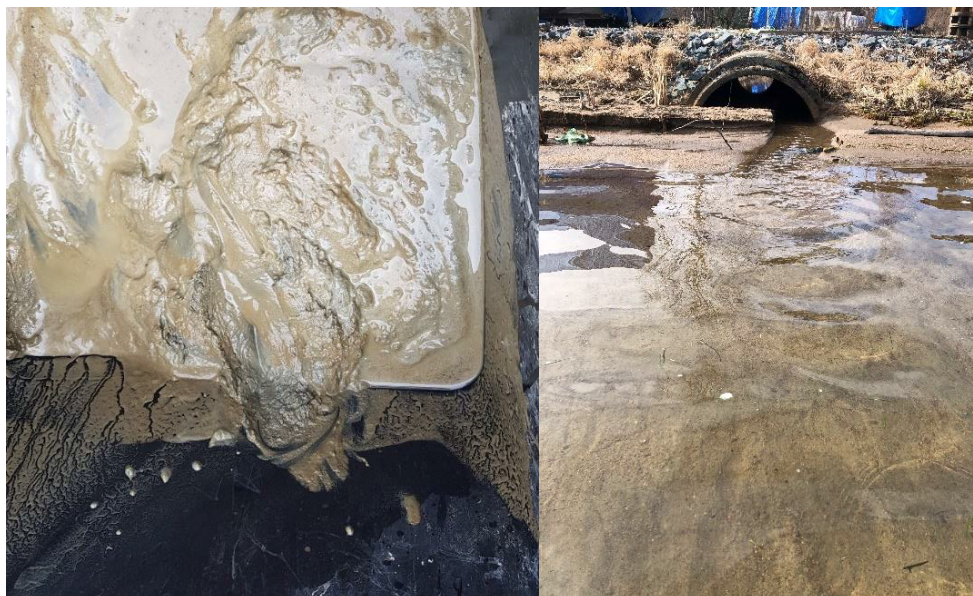
St.4 skilte seg litt ut fra St.1 og St.3. Det var betraktelig grunnere (30 cm) og det vokste ikke brasmegras i området. Topplaget var sandaktig, og underliggende sedimenter noe mer finkornet. Det var ingen lukt av hydrogensulfid i prøvene. St.4 ligger ved utløpet til bekken, og de groveste partiklene avsettes her først. Bilde av utløp til bekken er vist i Figur 2-3.

Figur 2-3: Til venstre: bilde av grabbprøver fra Stasjon 4. Til høyre: bilde av utløp fra bekk til området ved St.4

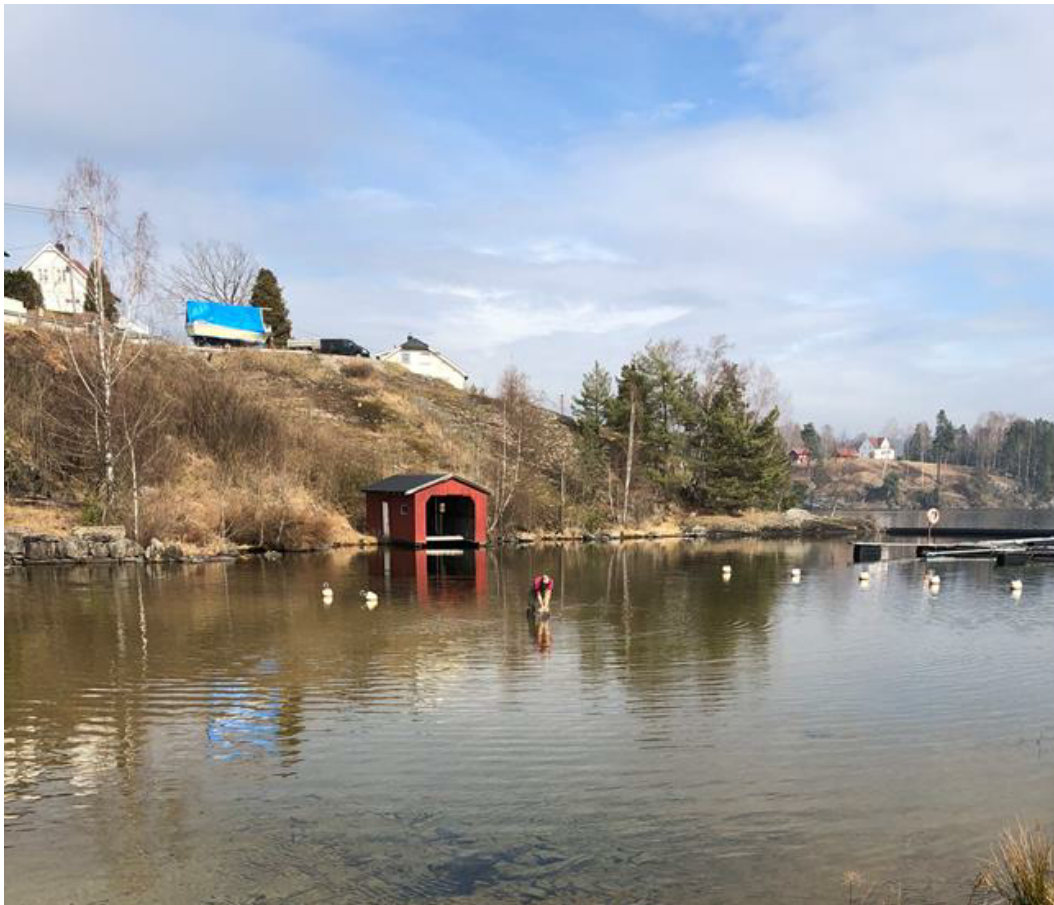
På grunn av at det var så grunt ved St.4, var det mulig å vasse ut og ta sedimentkjerter for hånd. Sylinderer ble presset ned i sedimentene og bilder fra kjerneprøvetakingen og sedimentkjerter ved St.4 er vist i Figur 2-5 og Figur 2-6. Sedimentene bestod hovedsakelig av godt sortert finkornet sand. Hver delprøve ble snittet ved 10 cm dybde, slik at prøven kun bestod av sedimenter fra 10-20 cm sjiktet.

Figur 2-5: Bilde tatt under kjerneprøvetaking ved St.4

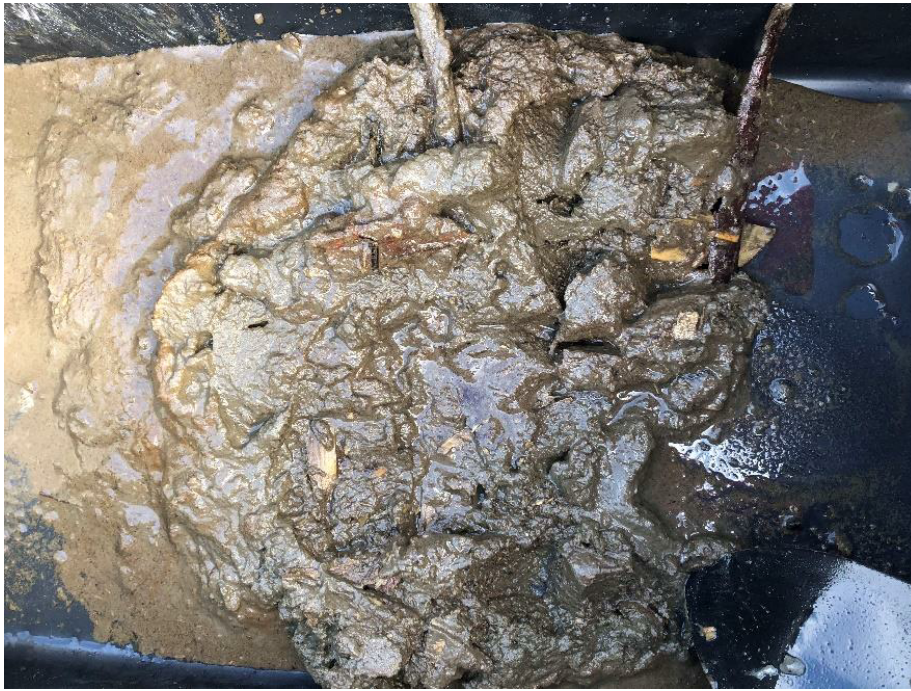
Sedimentprøver fra St.D ble tatt ved bruk av grabb. Det er ca. 30 meter dypt ved stasjonen. Det var noen utfordringer å få opp sedimentprøver ved bruk av grabb, og ved flere forsøk kom grabbprøvetakeren opp uten sedimentprøve. Sedimentene fra St.D inneholdt brungrå sedimenter med en del kvist og trebiter/flis. Sedimentene bestod av finkornet sand og silt, og det ble forsøkt å ikke få så mye kvist og trebiter i sedimentprøven, men det var vanskelig å unngå da flere av bitene var små. Dette vil nok påvirke TOC-innholdet i prøven. Det var ingen H<sub>2</sub>S lukt av sedimentene.

Figur 2-7: Bilde av sedimentprøve fra St.D.

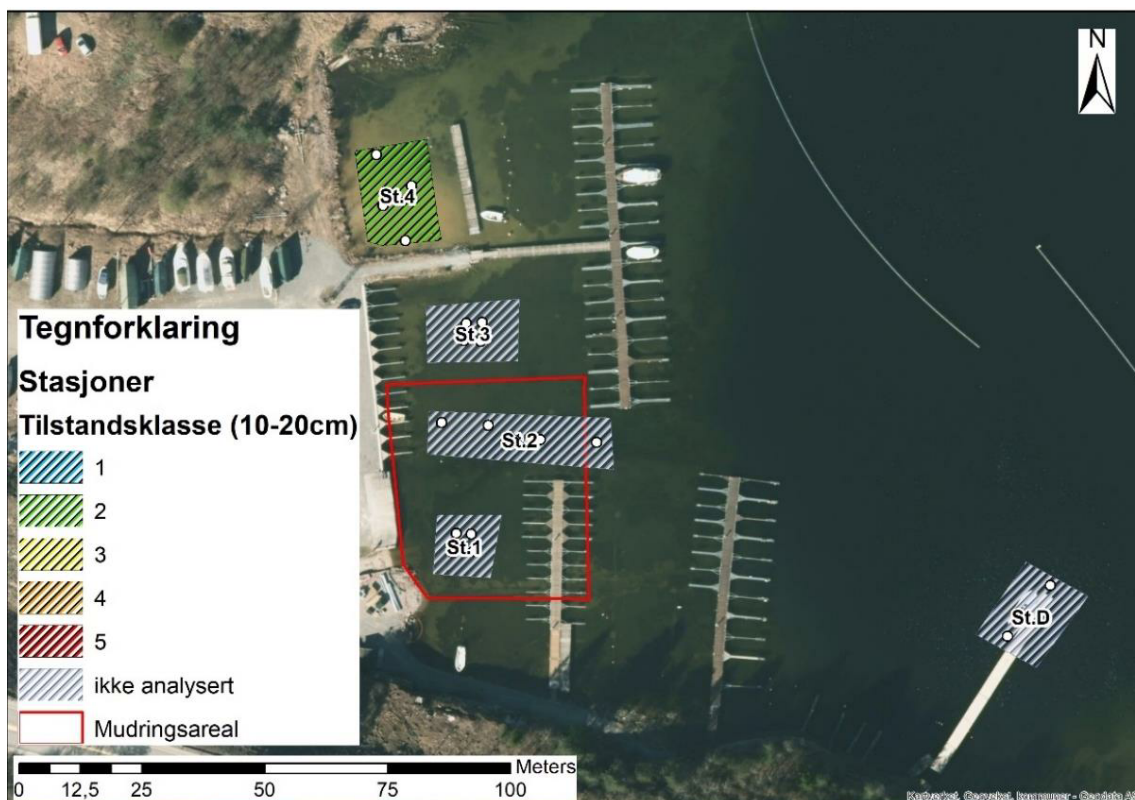
Figur 4-2: Kartet viser prøvelokalitetene med tilhørende analyseresultater vurdert med farge iht. tilstandsklassene for sedimenter i ferskvann i Veileder 02:2018 for den dypereliggende prøven ved St.4 (10-20 cm).
