Dokument type
Søknad om tiltak etter forurensingsloven

SØKNAD OM TILTAK I SJØ **FERGEKAIA BJØRKØYA**

Oppdragsnavn **Brevik, Sandøya og Bjørkøya fergekai**
Prosjekt nr. **1350040305**
Mottaker **Statsforvalteren i Vestfold og Telemark**
Dokument type **Søknad om tiltak i sjø**
Versjon **001**
Dato **06.07.2021**
Utført av **Hanne Vidgren**
Kontrollert av **Tom Øyvind Jahren**
Godkjent av **Tom Øyvind Jahren**
Beskrivelse **Søknad om tiltak i sjø, fergekaia Bjørkøya**

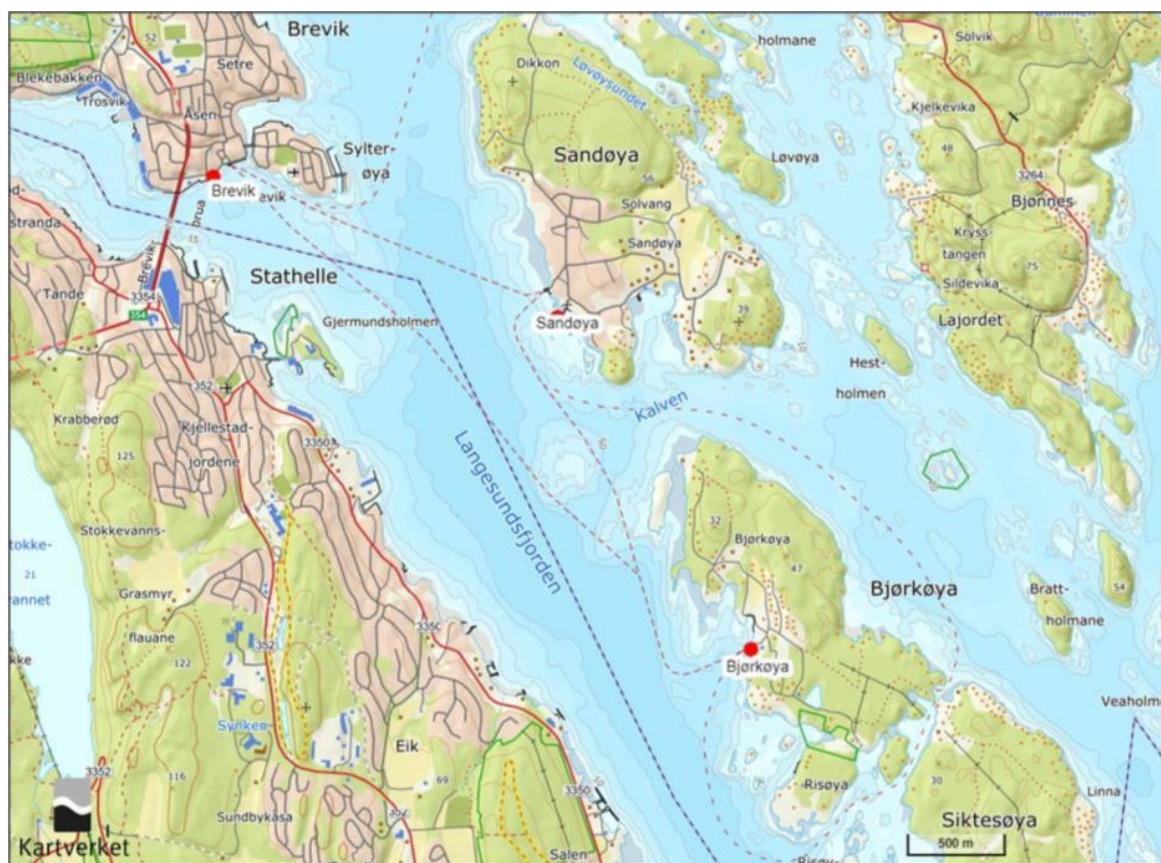
Figur 1. Oversiktskart som viser plassering av fergekaier «Brevik», «Sandøya» og «Bjørkøya» med røde sirkler. Alle tiltaksområdene ligger i Porsgrunn kommune. (Kilde: modifisert fra Kartverket). Kart i format 1:50.000 er angitt i Vedlegg 2.

Alle tre tiltaksområder (Brevik, Sandøya, Bjørkøya) i Langesundsfjorden er illustrert i Figur 1. Se for øvrig Vedlegg 2 for kart i format 1:50.000. I Figur 1 og Vedlegg 2 er tiltaksområdene markert med røde firkanter.
