Kystverket Kragerø, utdyping av farleden og deponi

Naturmiljø og konsekvensvurdering

DOKUMENTKODE: 712389-RIM-RAP-001

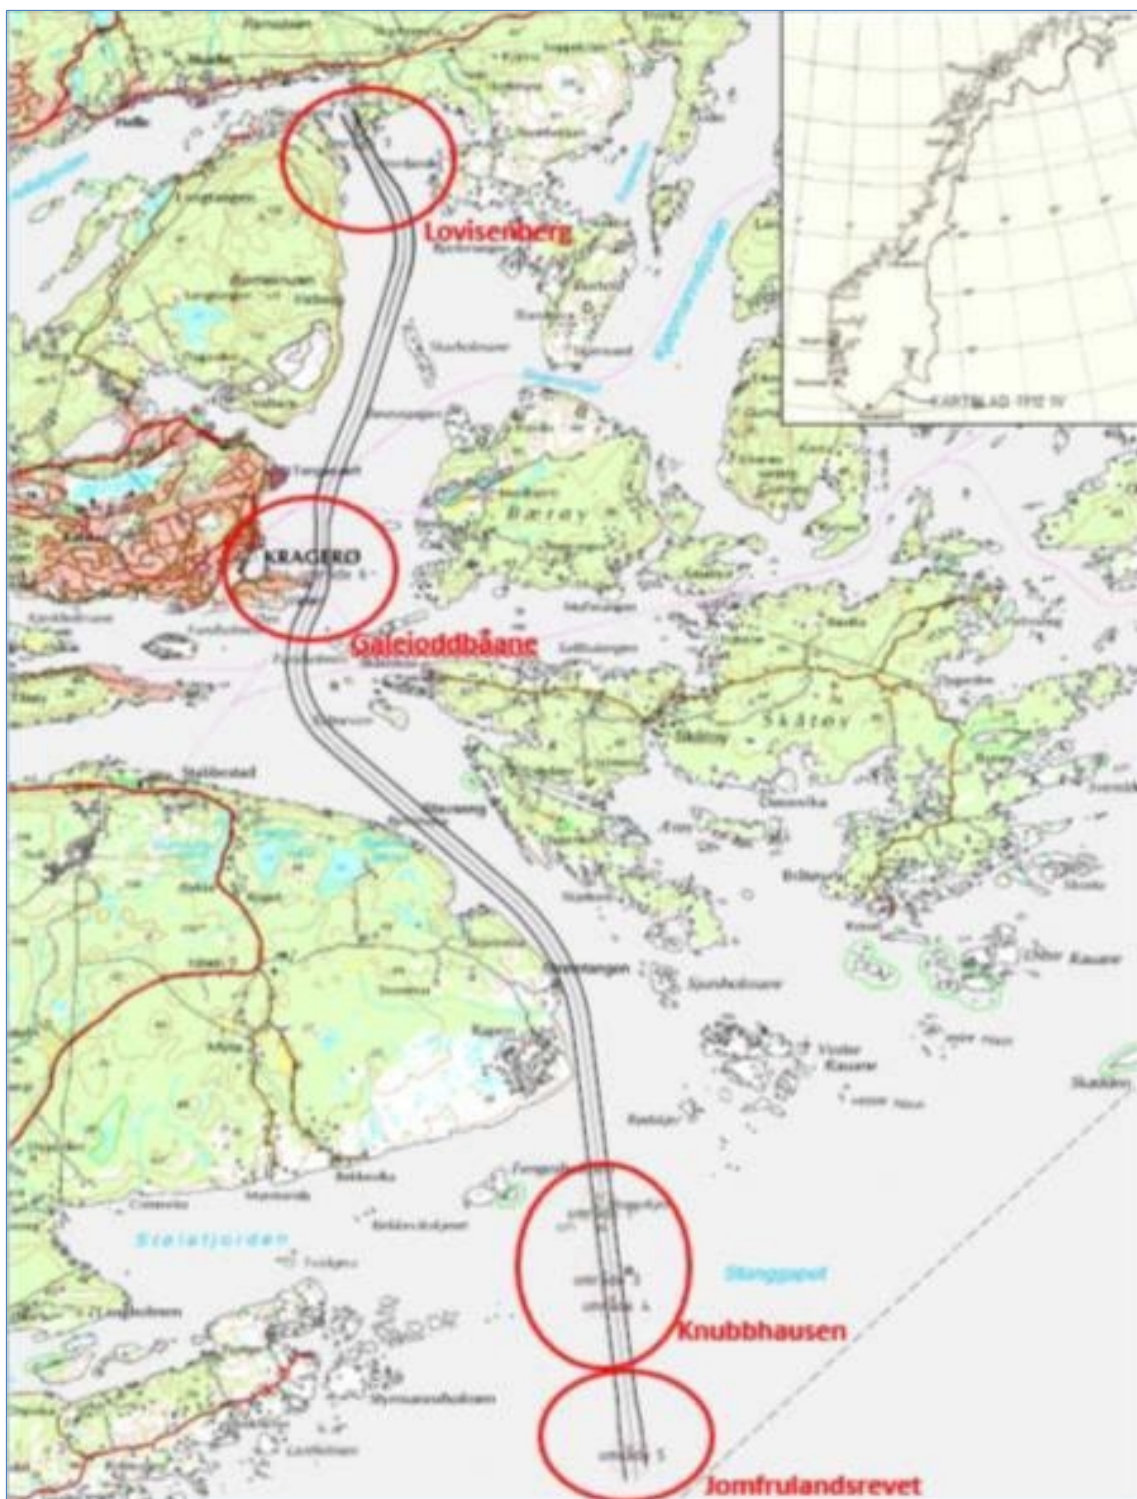
Figur 1: Farleden i Kragerø med markering av utdypingsområdene; Knubbhausen, Jomfrulandsrevet, Galeioddåene og Lovisenberg. Kartet er ikke i målestokk.

Beliggenhet av de fire gruppene med grunner og deponiområder er vist i figur 1-5. Tabell 1 gir en oversikt over planlagt dybde og areal for utdyping ved hver enkelt lokalitet.

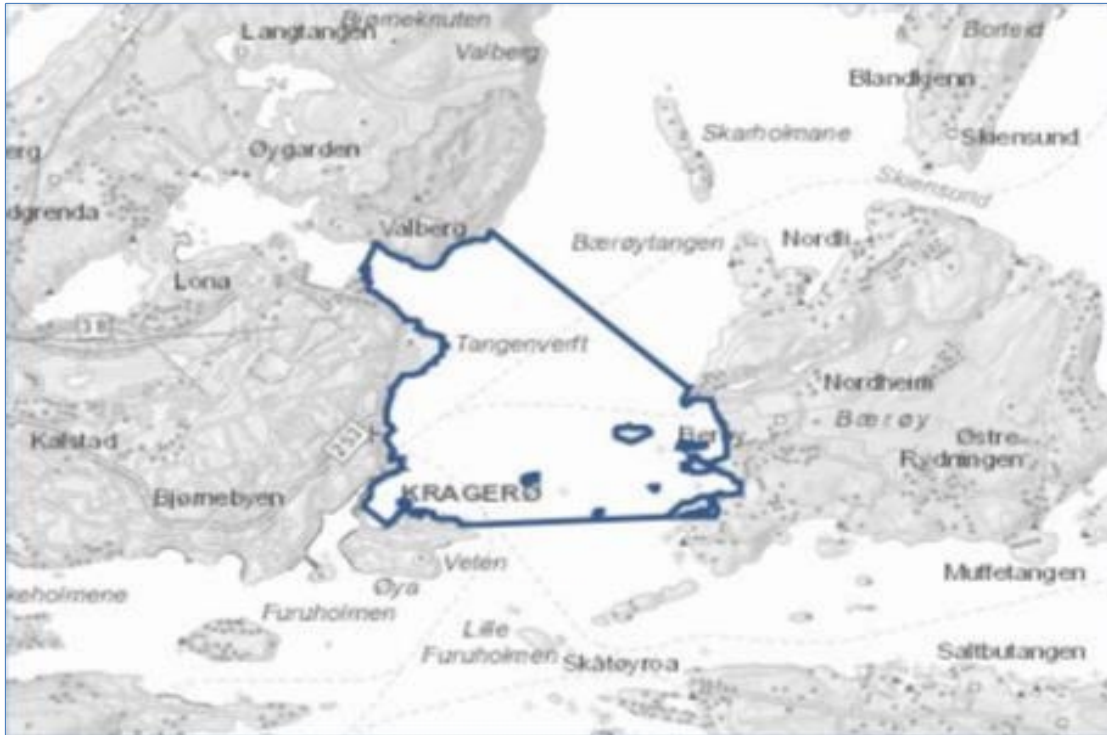
Figur 7: Vannforekomst Bærøyfjorden – Kragerø med lokaliteten Galeioddbåene. Kartutsnitt hentet fra vannnett.no 9.3.2018

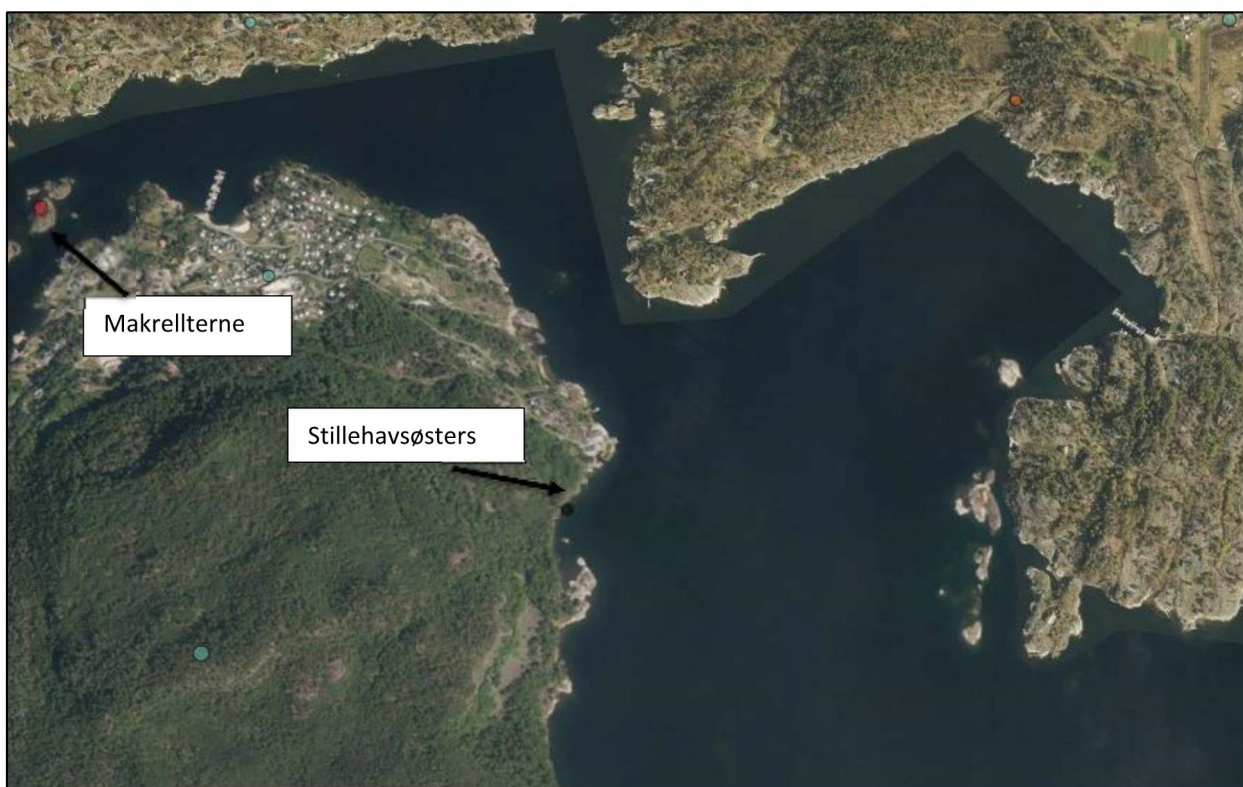
Figur 10: Utsnitt Artskart.no 28.11.2017. Grønne prikker angir observasjoner av arter med livskraftige observasjoner, mens røde prikker angir arter som står i fare for utryddelse. Sorte prikker angir observasjoner av svartelistede, fremmede arter.

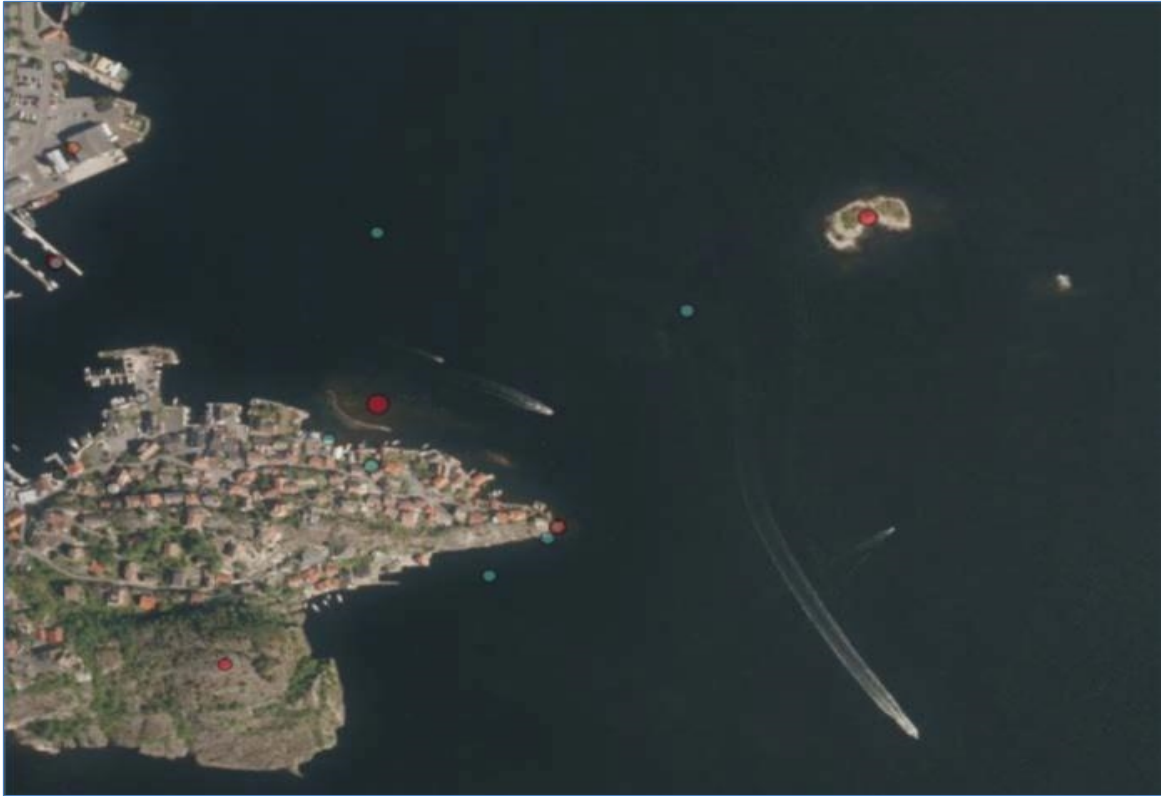
Figur 12: Utsnitt Artskart Galeioddbåene, 29.11.2017. Grønne prikker angir observasjoner av arter med livskraftige observasjoner, mens røde prikker angir arter som står i fare for utryddelse. Sorte prikker angir observasjoner av svartelistede, fremmede arter.

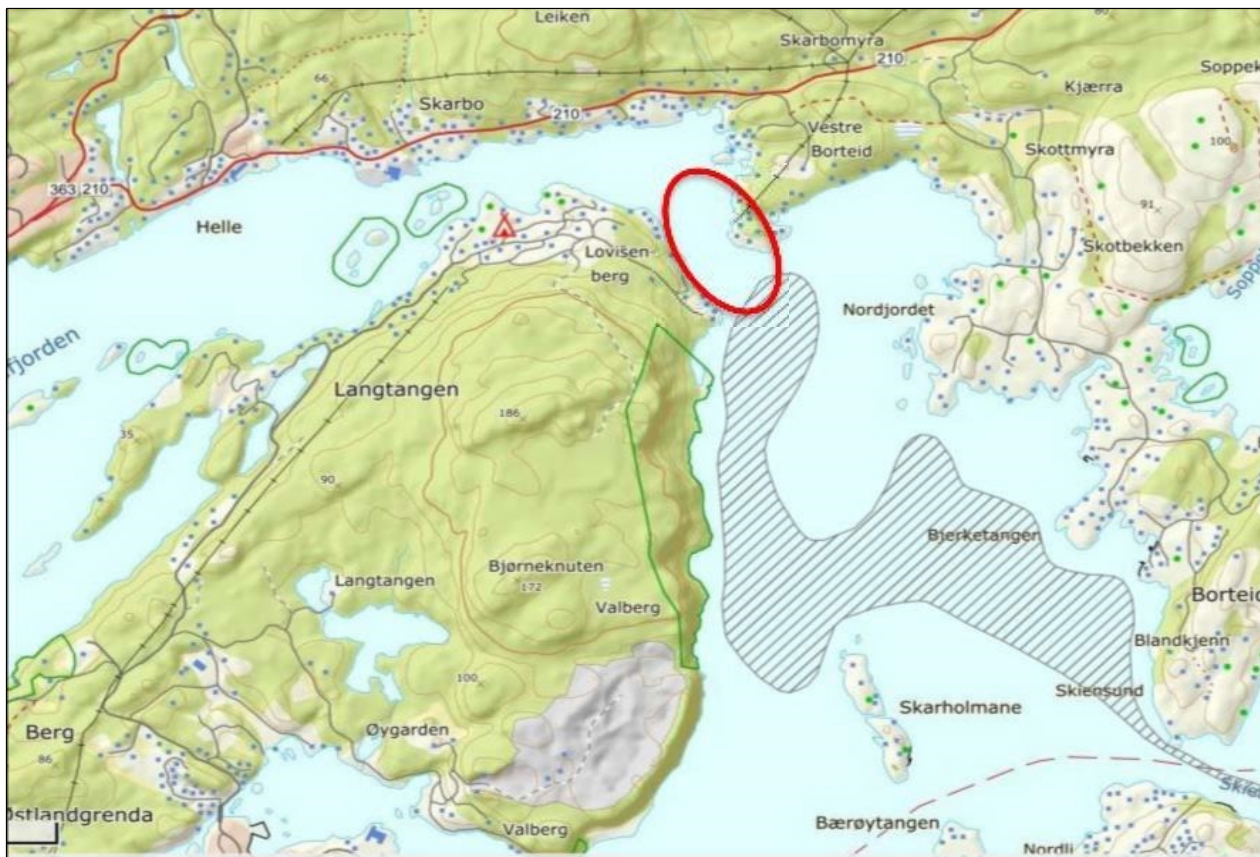
Figur 14: Utsnitt kartdatabasen Yggdrasil, 28.11.2017. Grått skravert område angir fiskeklass med passive redskaper. Rød sirkel angir tiltaksområdet.

I Bærøyfjorden er det registrert fiskeplass for passiv redskap for fiske etter torsk, sei og lyr, se Figur 14. Feltet er lokalt og regionalt brukt av yrkesfiskere i tidsrommet september-april. Feltet overlapper ikke med tiltaksområdene, men ligger tett inntil planlagt deponiområde sør i Lovisenbergsundet.

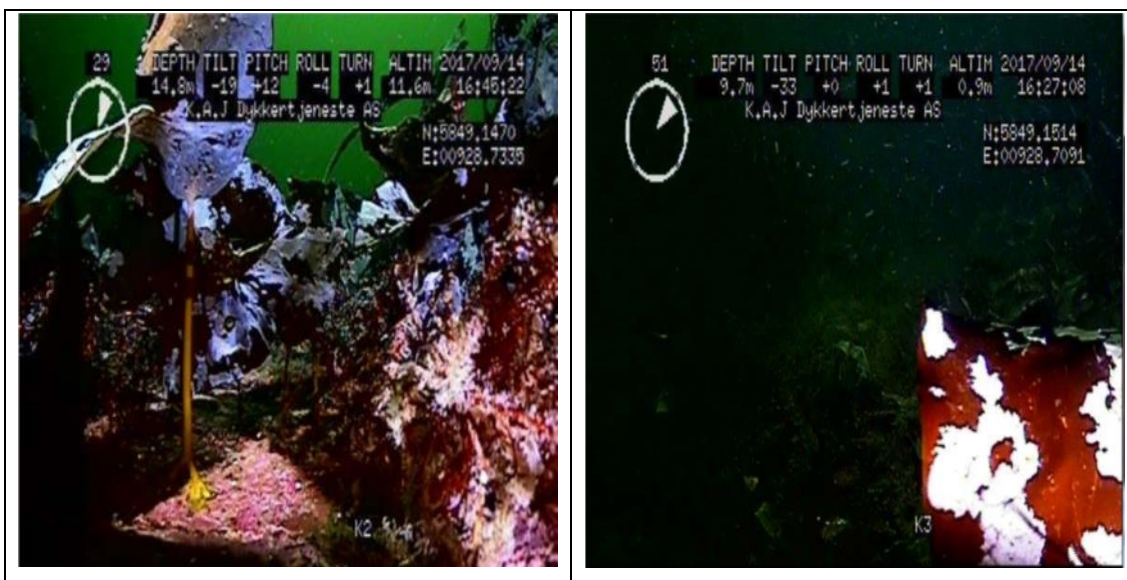
Grunnen besto av stor stein/berg, tett begrodd med blant annet fingertare. Innimellom tareindividene var grunnen begrodd med mindre røde og brune tarearter og skorpeformede røde kalkalger. Tareindividene var alle tett begrodd med mosdyr (*Bryozoa*).

Figur 25: Til venstre; fingertare begrodd med mosdyr. Mulig krusflik eller eikevinge nederst til høyre på bildet. Til høyre; Nærbilde koloni av mosdyr på fingertare

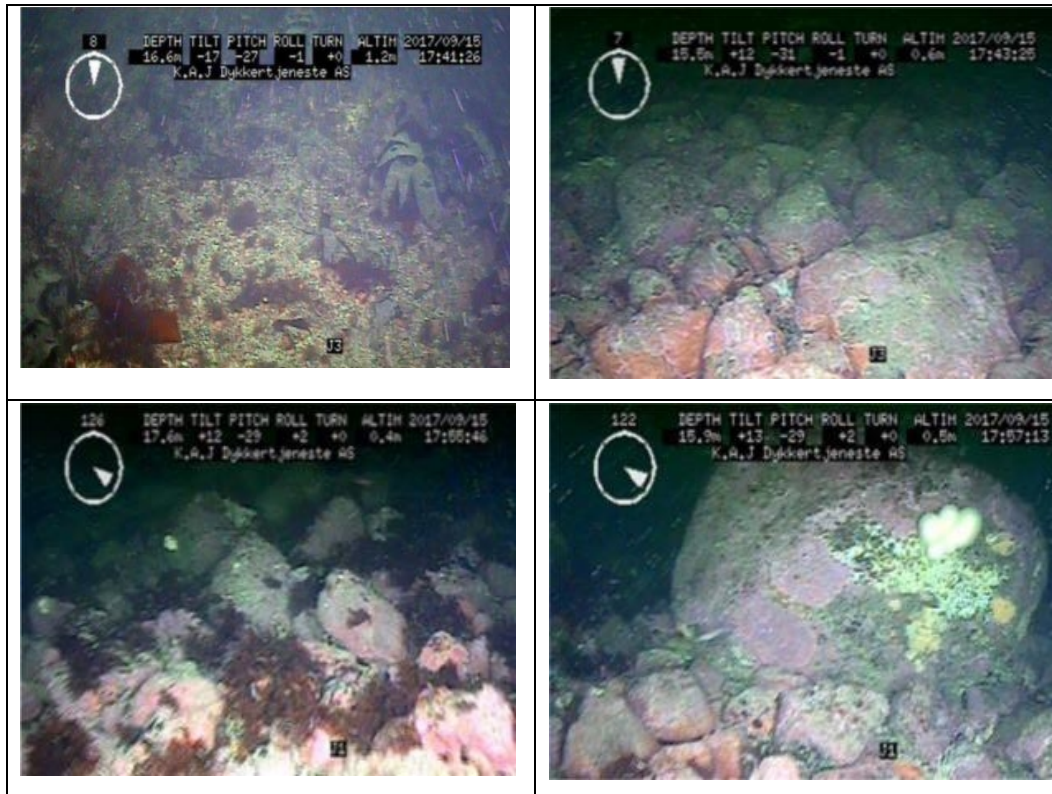
Figur 35: Øverst til venstre, skjellsand og fingertare ved 17 m sør for grunnen. Øverst til høyre, rullestein med røde fastsittende kalkalger ved 15 m. Nederst til venstre, mindre rødalger og kalkalger. Nederst til høyre kalkalger og bløtkorallen dødmannshånd.
