NOTAT

OPPDRAAG	Gvarvelva, Telemarksvassdraget	DOKUMENTKODE	21078-RIGm-NOT-01-rev01
EMNE	Søknad om vedlikeholdsmudring og dumping	DATO	5. oktober 2021
OPPDRAAGSGIVER	Gvarv Båtforening	OPPDRAAGSLEDER	Steinar Sæland
KONTAKTPERSON	Knut Magne Haugland	SAKSBEHANDLER	Steinar Sæland
KOPI		ANSVARLIG ENHET	Miljøgeologi

Søknad om vedlikeholdsmudring og dumping

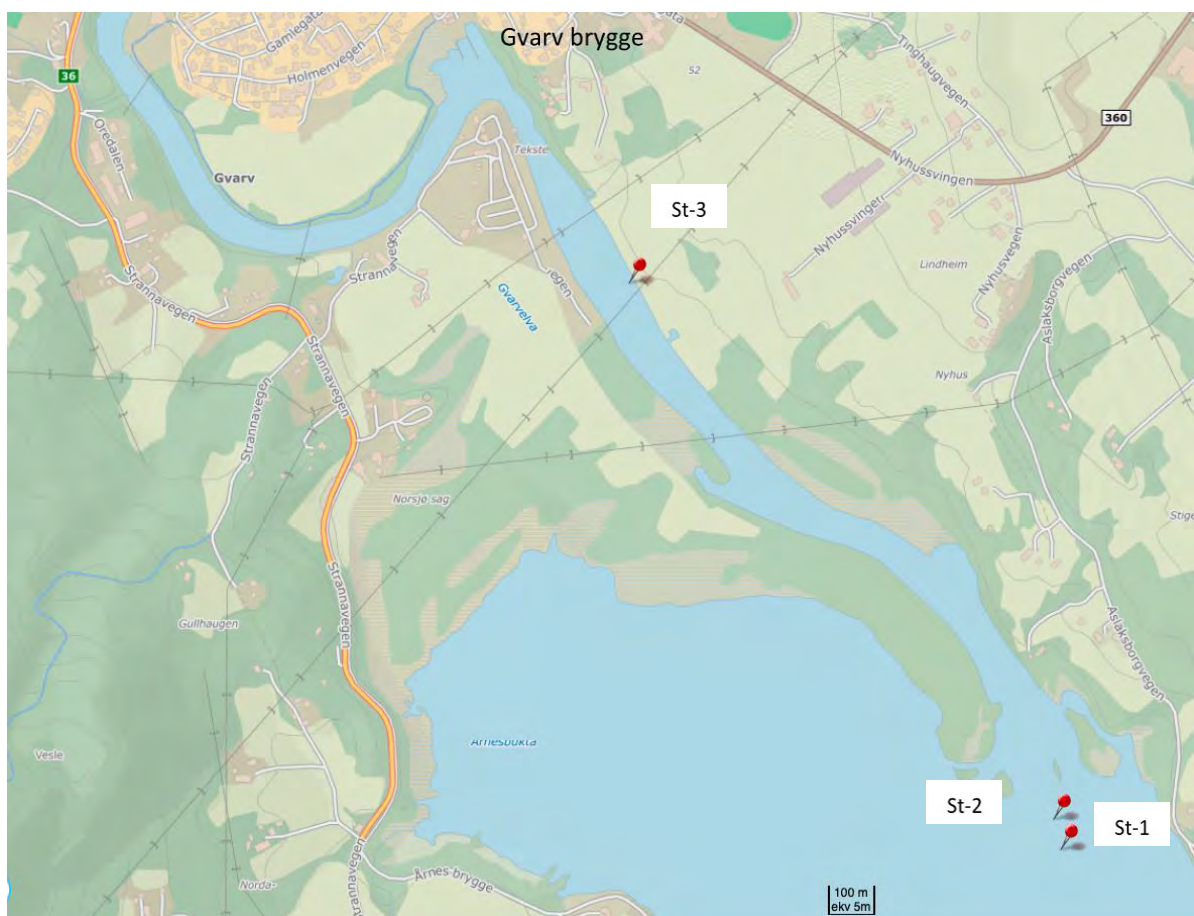
Figur 2. Prøvestasjonar i Gvarvelva mellom Gvarv brygge og Øytangen mot Norsjø. Grunnlag: kart.finn.no.

Figur 2 viser den 2,3 km lange elvestrekningen mellom Gvarv brygge og Norsjø, og figur 3 til figur 9 viser flyfoto over elvestekningen på ulike tidspunkt (2019, 2015 og 1967), og dei elvepartia som det er mest prekært å sette inn tiltak på.

Prøvestasjonane er markert på figur 2 til figur 9, som representative for indre del av elvestrekningen for vedlikeholdsmudring (St-3), og ytre del på deltaet ut mot marbakken i Norsjø (St-2 og St-1). Materialsorteringa til botnsedimentet vart med vannkikkert observert å vera den same aust-vest langs marbakken. Prøvestasjon St-1 er derfor også representativ for det aktuelle dumpeområdet, som har omtrent same plassering som ein av dumpestadene for mudringsmasser i 2008. Fire prøvepunkt/enkeltpøver på kvar prøvestasjon er tilnærma plassert i figurane.

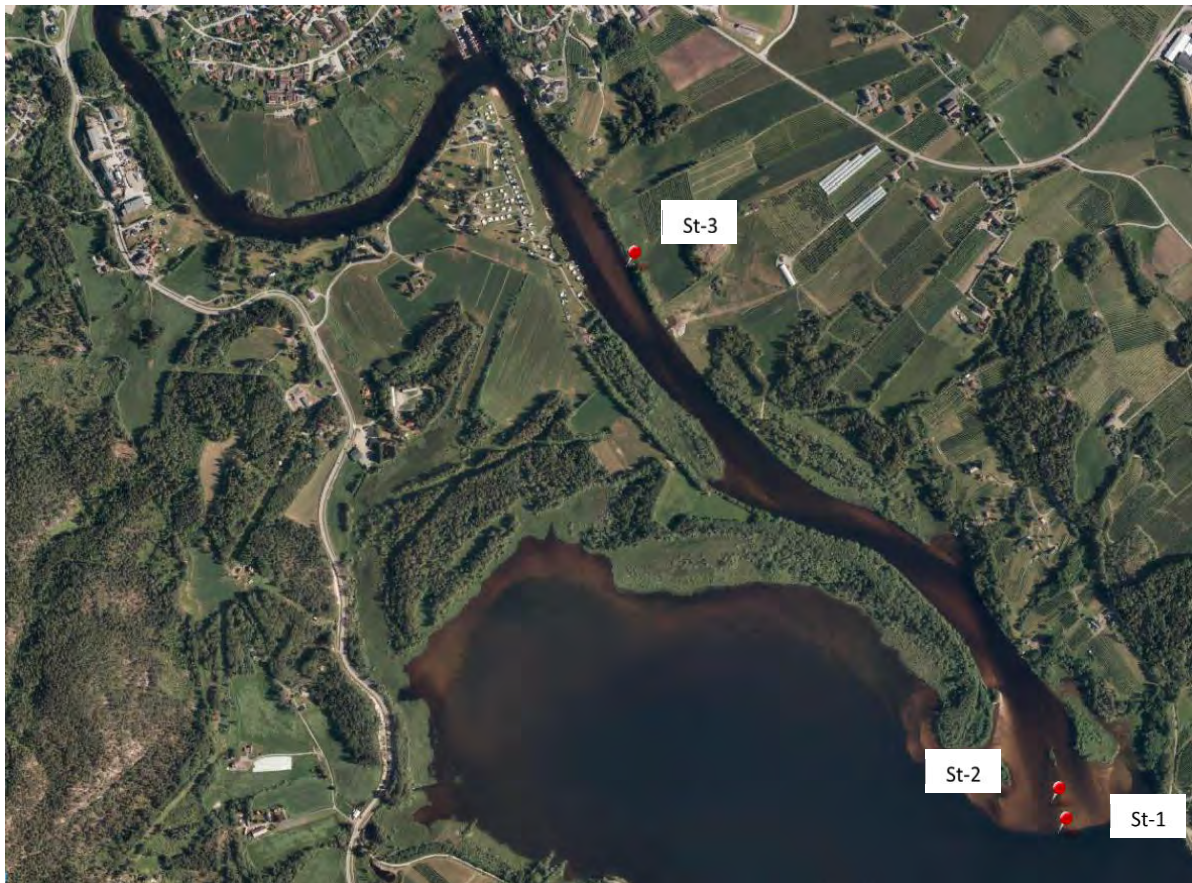
Figur 3. Prøvestasjoner i Gvarvelva mellom Gvarv brygge og Øytangen mot Norsjø. Flyfoto frå 17.6.2019. Grunnlag: kart.finn.no.

Den oppmerka båtleia mellom Gvarv brygge (102 båtplassar i 2021) og Norsjø følger ei 10–15 m brei stripe på austsida av elva, og midtre del har svært grunne sandbankar med elvegras (ca. 0,2 m djup). Flyfotoa viser korleis elvebotnen endrar seg frå år til år og korleis sandbankane og marbakken i utløpet vert bygd opp og utover.

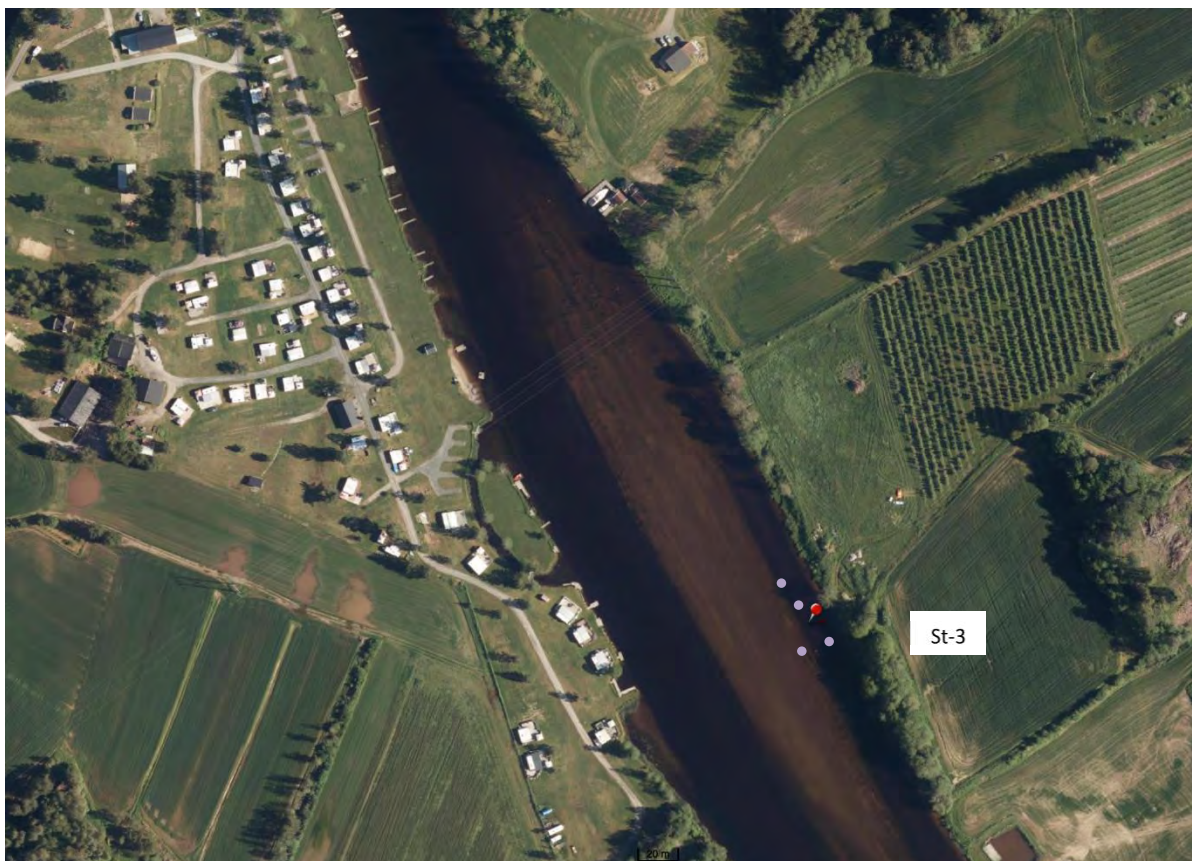
Figur 4. Indre mudringsområde i Gvarvelva med prøveasjon St-3 (prøvepunkt i lilla). Flyfoto frå 17.6.2019.

Prøve St-3.1 vart tatt i indre mudringsområde (jf. figur 4). På eitt av prøvepunktene på denne stasjonen var det elvegras, og sedimentet besto av sand med eit tynt, stiltig finstofflag i toppen (jf. figur 14). Analyseresultata viser at denne prøva inneheldt spor av TBT. Etter forvaltingsmessig grenseverdi i TA-2229 er den kjemiske tilstanden «god» (tilstandsklasse II) i samleprøva (men i klasse V, > 0,032 µg/kg TS, etter M-608).

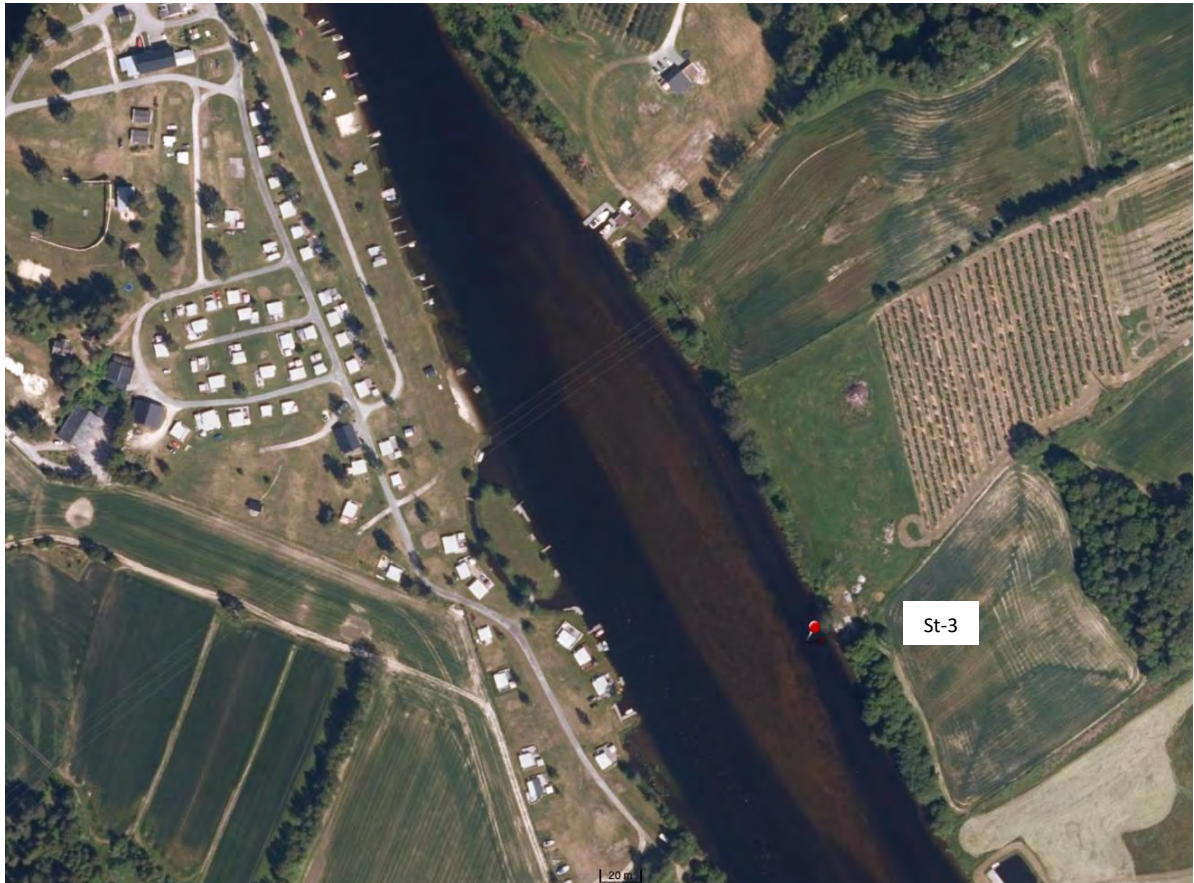
Figur 5. Indre mudringsområde i Gvarvelva med prøvestasjon St-3. Flyfoto frå 1.7.2015. Grunnlag kart.finn.no.

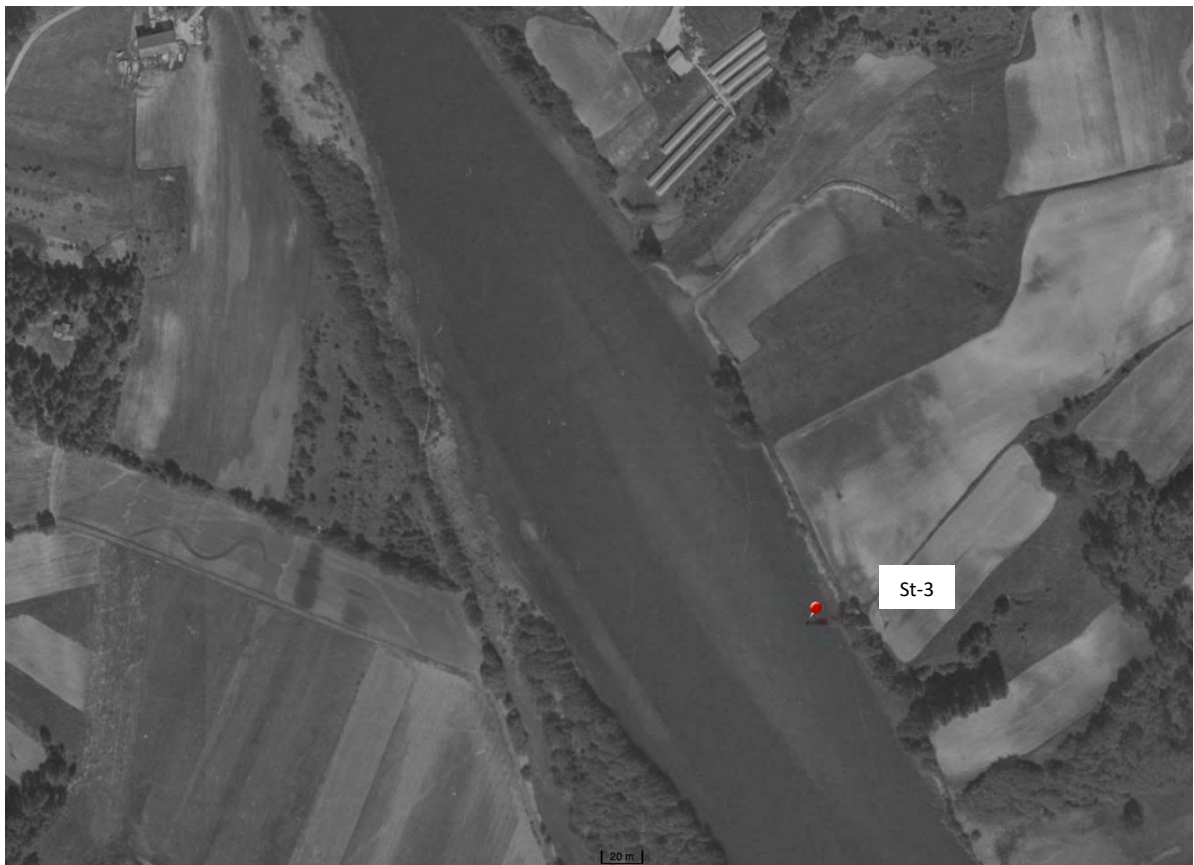
Figur 6. Indre mudringsområde i Gvarvelva med prøvestasjon St-3. Flyfoto frå 12.6.1967. Grunnl.: kart.finn.no.

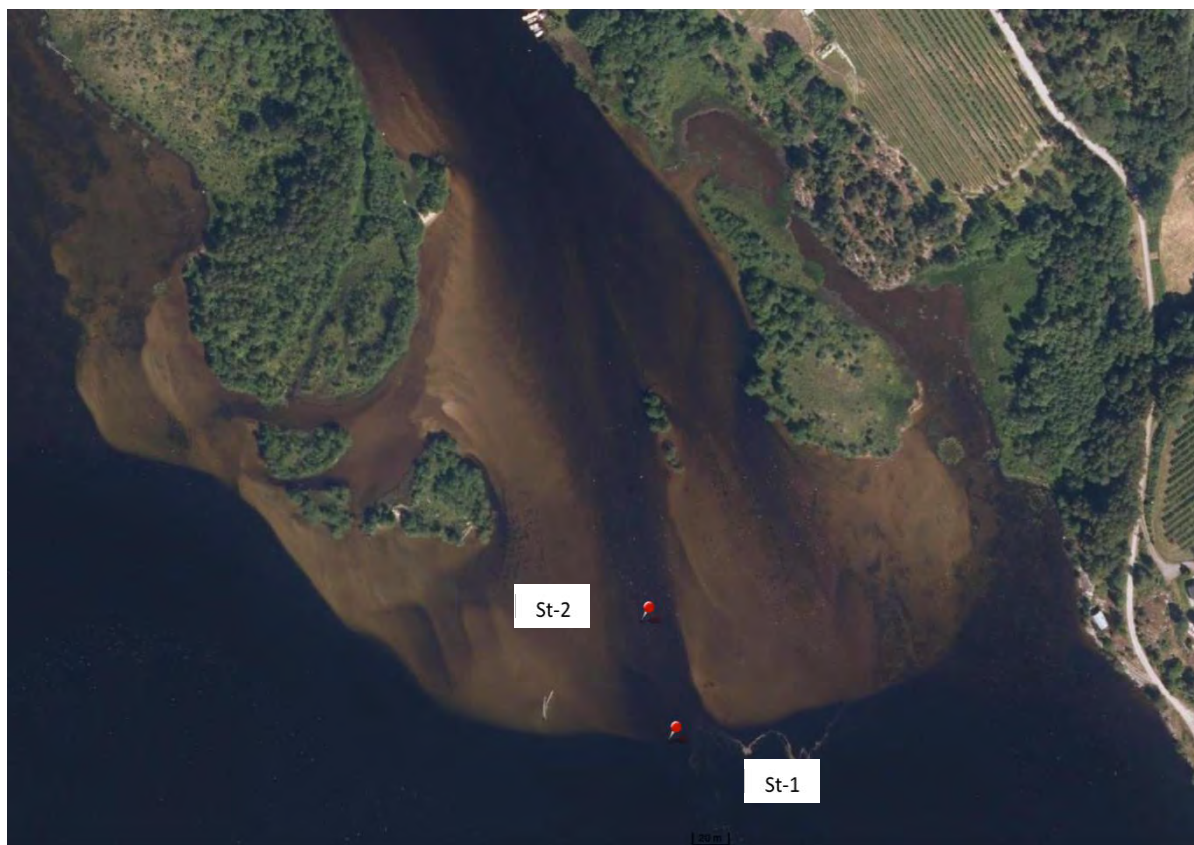
Figur 8. Ytre mudrings- og dumpeområde i utløpet av Gvarvelva med prøvestasjon St-2 og St-1. Flyfoto frå 1.7.2015. Grunnlag: kart.finn.no.

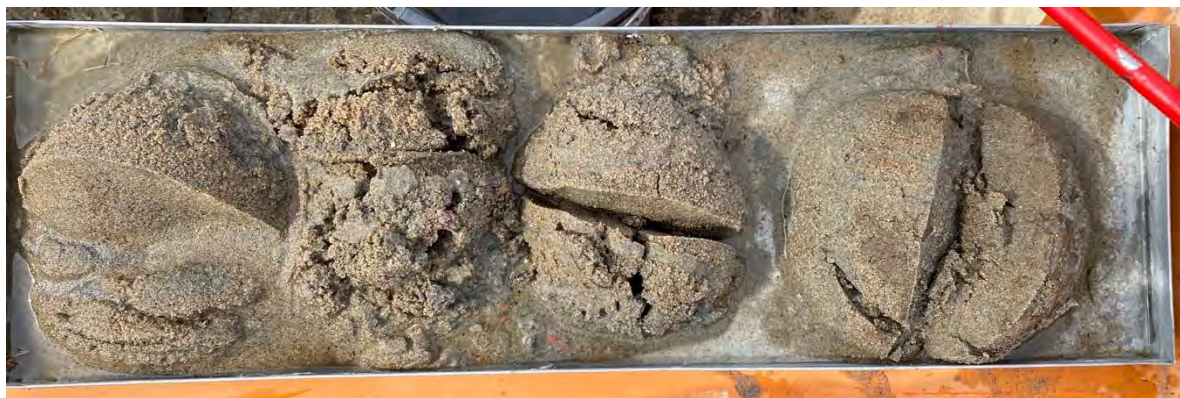
Figur 13. Prøvestasjon St-1 (4 enkeltprøver) på marbakken i utløpet av Gvarvelva, 11.4.2021. Foto: SSæ.

Tabell 1 viser oversikt over uttatte blandprøver og prøvedjup, der det på St-3 vart tatt ut enkeltprøver både på 0–10 cm og > 10 cm sedimentdjup. Tabellen viser at botnsedimentet i hovudsak besto av mellom- til grovsand. Figur 13 og figur 14 viser bilder av 4 enkeltprøver på St-1 og St-3 før dei vart sett sammen til blandprøver. Figur 15 viser materialsorteringa/kornstorleiken i blandprøvene.

Som figur 13 til figur 15 viser, besto alle prøvene av relativt grovt og sandig materiale. Dette kjem også fram av kornfordelinga i tabell 3. Det er i hovudsak eroderande forhold for finstoff i båtleia, der også sand vert ført med nedover og sortert i flaumperiodar. På og nær marbakken (St-1), der vannhastigheten reduserast på grunn av breidda på elva, består sedimentet av finsand, i motsetning til grovsand med gruskorn lenger opp (St-2 og St-3).

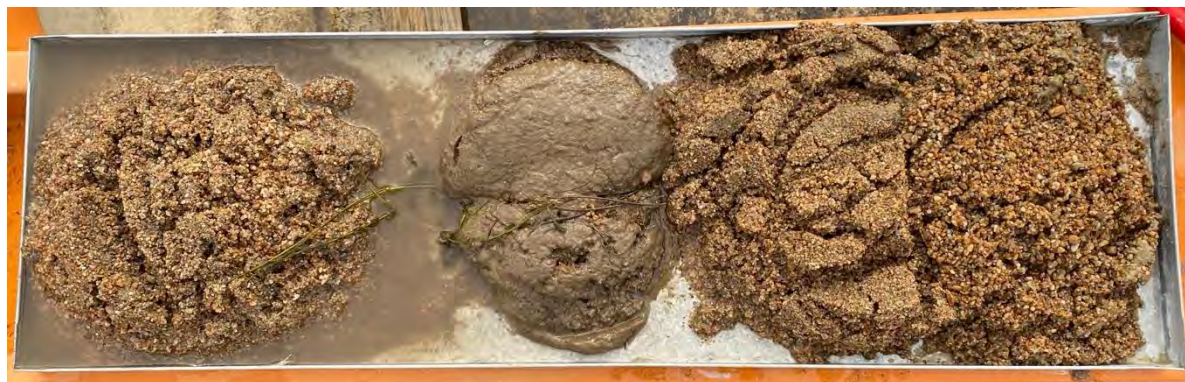
Figur 14. Prøvestasjon St-3.1 (4 enkeltprøver) i indre mudreområde av Gvarvelva, 11.4.2021. Foto: SSæ.

Der elvegras har slått rot, er det ekstra grunt fordi plantematerialet hindrar den naturlege erosjonen, slik at finsand/siltig materiale enkelte stader vert liggande. Materialet i ei av enkeltprøvene på stasjon 3.1 er eksempel på det (jf. figur 14), ved at siltinnhaldet i blandprøva vart målt til 5,8 %.

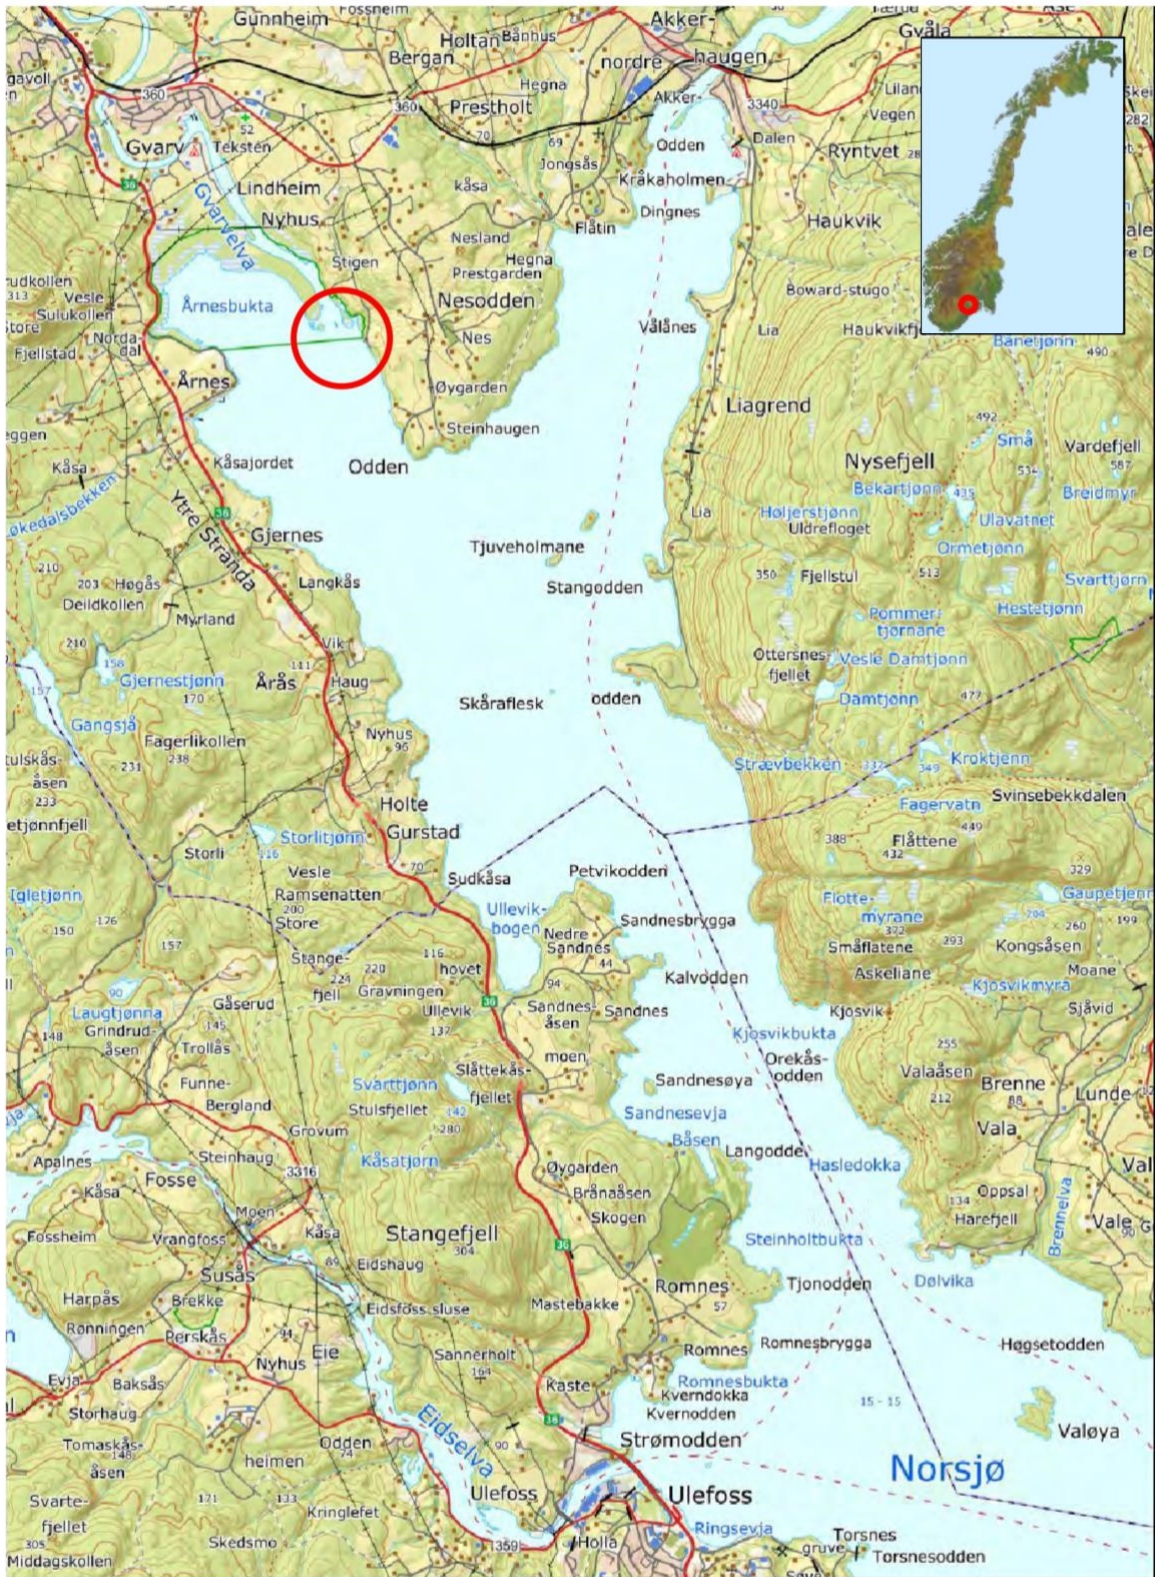
1. Tegning TEG-01 Oversiktskart
2. Tillatelse til mudring og dumping i utløpet av Gvarvelva i Sauherad, 27.6.2006
3. Analyserapporter fra ALS Laboratory Group avd. Oslo, NO2104714

Senterposisjon: 173016.22, 6591805.48
 Koordinatsystem: EPSG:25833
 Utskriftsdato: 21.07.2021

Det aktuelle området er vist på oversiktskartet i vedlegg 1. Gvarvelva er ein av tre vassdrag med utløp i Norsjø, som del av Telemarksvassdraget. Bø-/Gvarvelva meanderer gjennom jordbruksområda mellom Seljordsvatnet og Norsjø, og er det vassdraget som truleg fører med seg mest erodert materiale. Dei grovaste partiklane (grus og sand) legg seg i elva og ut på deltaet som Øytangen og Årnesbukta er ein del av, medan finstoffet (silt og leire) sedimenterer på stort djup utover i Norsjø.
