TIL: Thor Rinde

Dato: 18.11.2020
Dokumentnr: 115107n1
Prosjekt: 115107
Utarbeidet av: Asbjørn Reisz
Kontrollert av: Kajsa Onshuus

Kragerø. Sannidalsveien 77 Lyngdalen Sedimentundersøkelser

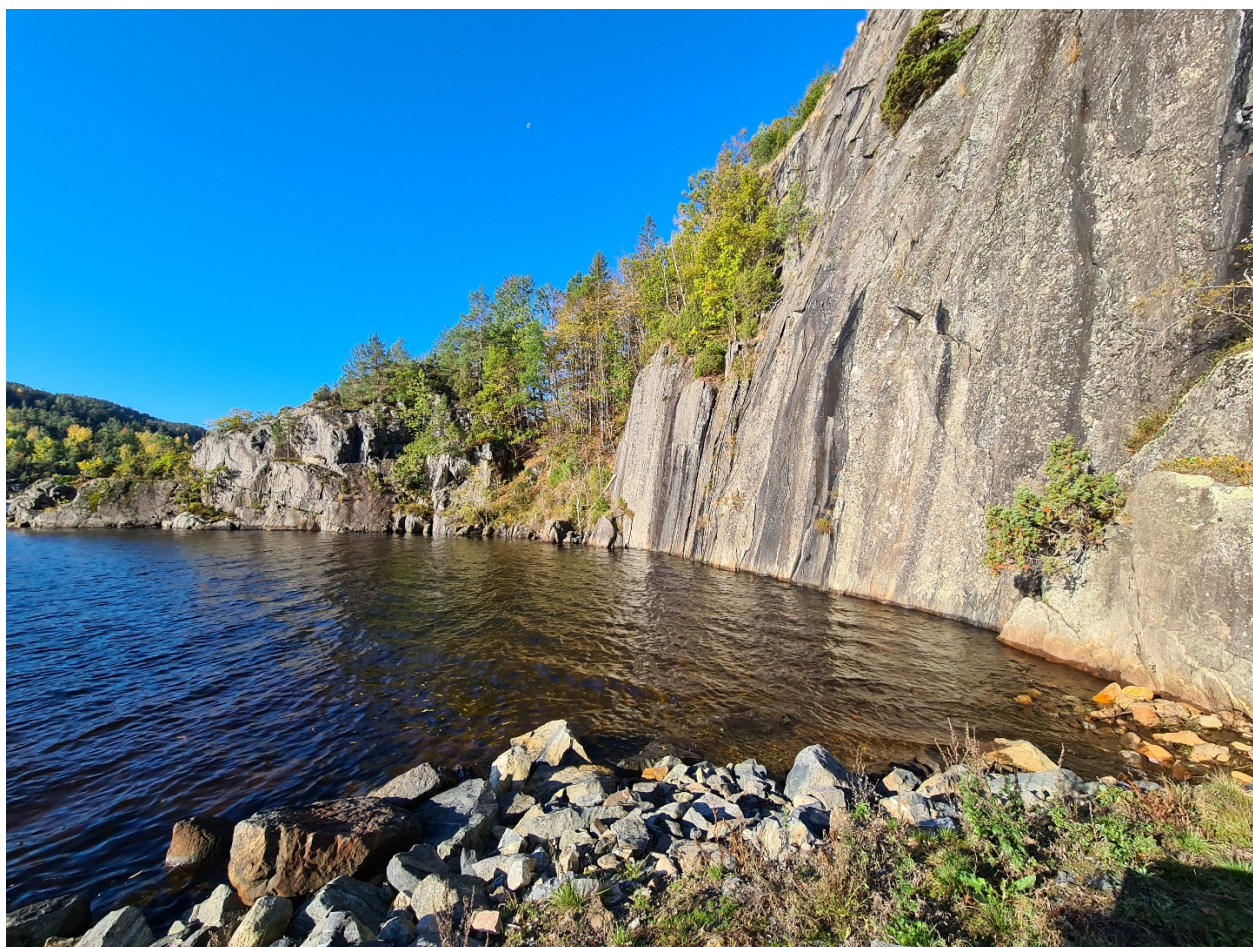
Figur 1. Bildet er tatt mot vest, og viser området som er planlagt fylt ut. Utløpet på bekken kan sees helt nede i høyre hjørne på bilde.

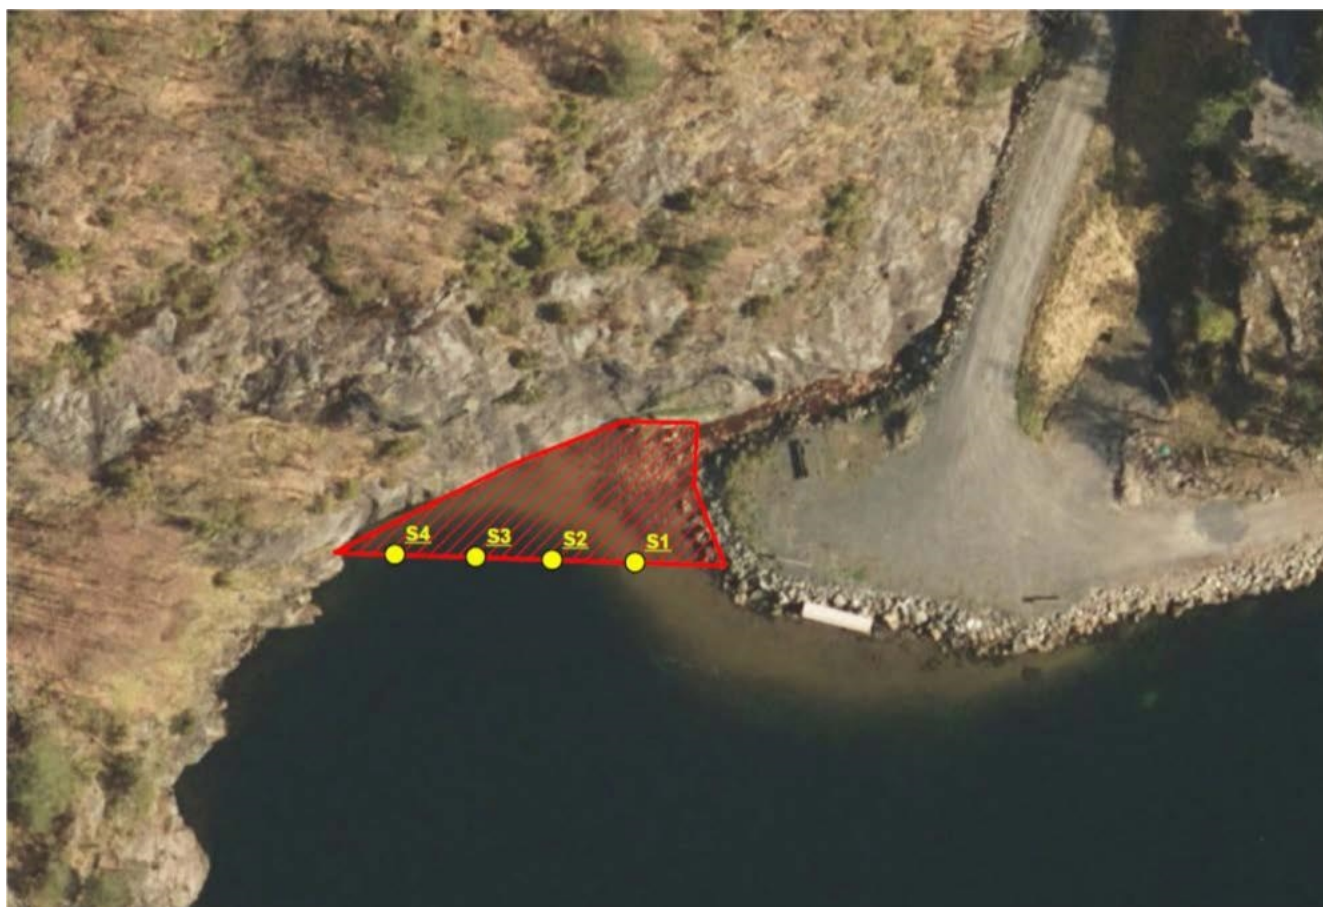
Figur 2. Rød linje viser ca. omrisset av området som skal fylles ut. Plassering av de 4 delprøvene er markert med gule sirkler, og merket iht. delprøvenr. Prøve «Stasjon 1», er en blandprøve av delprøve S1 til S4.
