Miljøteknisk risikovurdering og forslag til gjennomføringsplan - Mudring Bråtaneveien 19, Skåtøy

Grunneier Paul Petter Ole Aas ønsker å utføre vedlikeholdsmudring på et område rundt eksisterende private brygge i Bråtaneveien 19 på Skåtøy. Hensikten er å utdype tilkomst for privatbåter etter flere tiår med gjengroing. Området har tidligere vært godkjent for mudring av Kragerø kommune på 1980-tallet og blitt mudret av tidligere eier. Muddermasser har vært brukt til å bygge opp hageareal ved båthuset. Tiltaksområdet er i dag så grunt at båtmotor på småbåt forstyrrer plantelivet og river opp vekster ved reise til og fra.

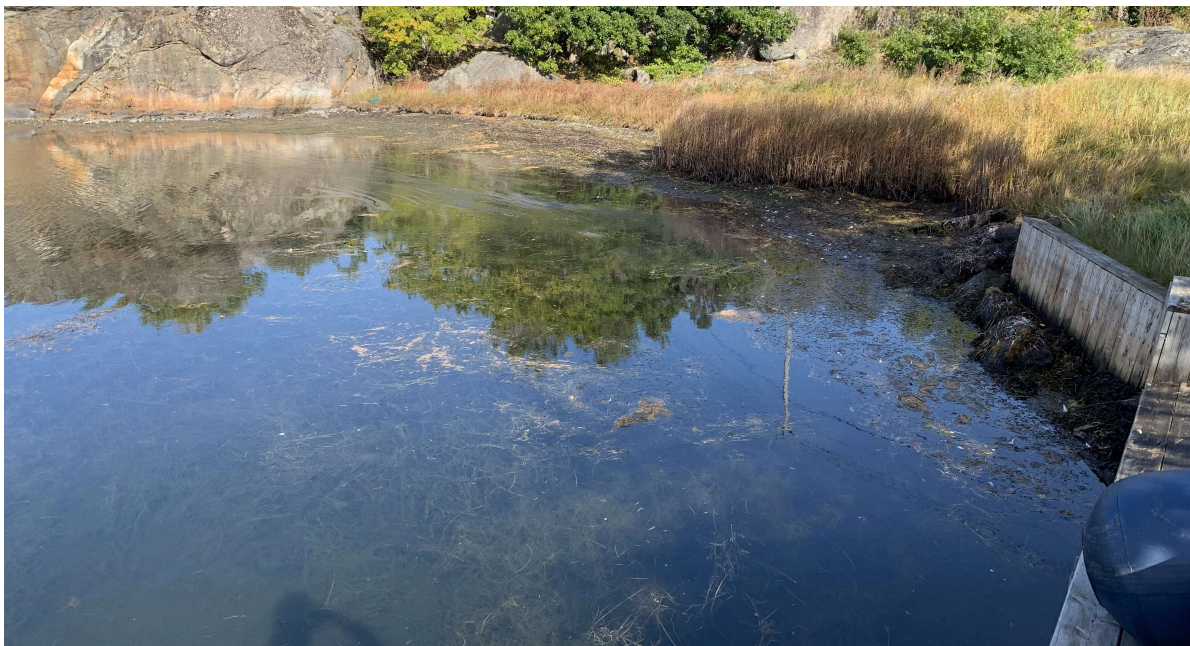
Foto 1. Fra østlig og indre del av det omsøkte tiltaksområdet, det er begrodd med lodnetaum og noe blæretang nær brygga.

Området består av bløtbunn med blæretang nær brygge, som siden overlapper med lodnetaum noen meter ut fra bryggekannten. Det var også spredte forekomster av ålegras, antakelig spredt fra engene vest for tiltaksområdet. Stedet er for øvrig et

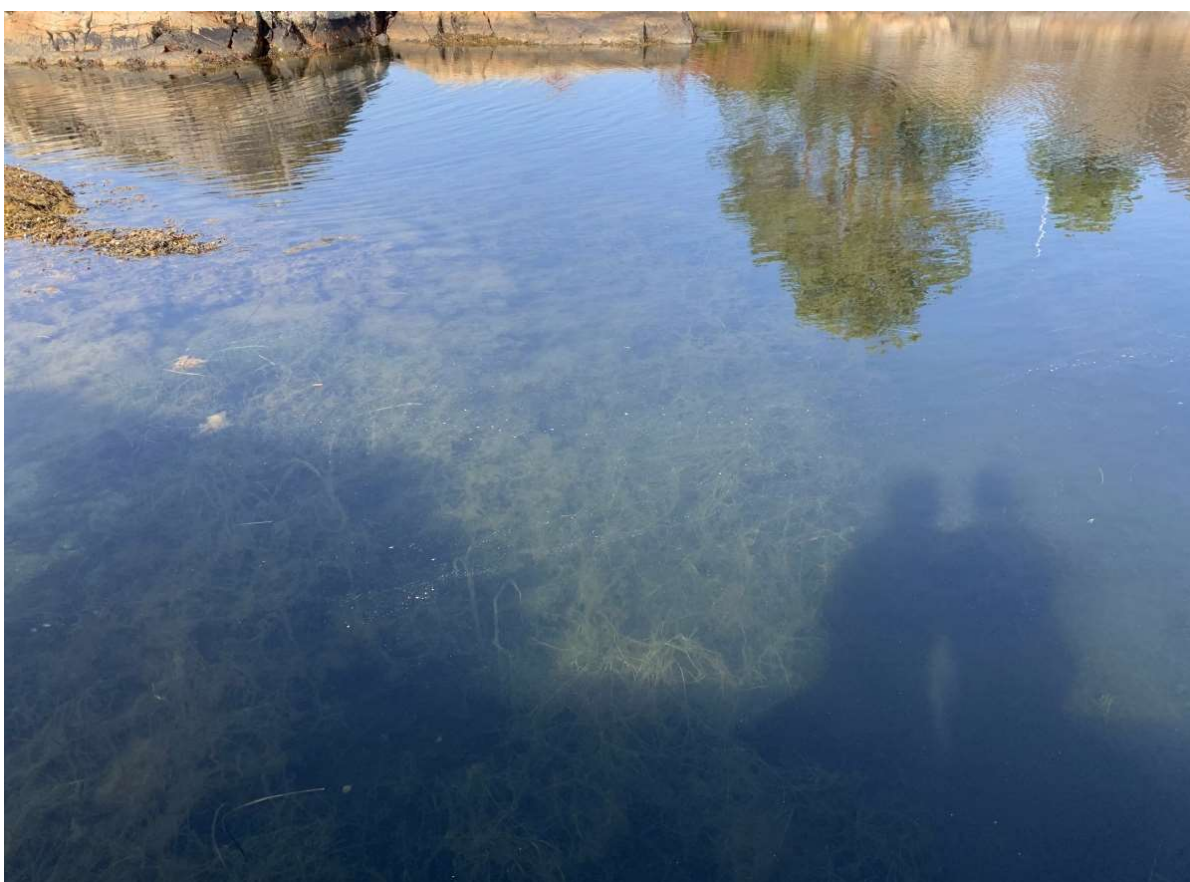
Foto 2. Midtre og ytre del av tiltaksområdet mot sørvest. Det ble funnet store forekomster av lodnetaum og noe blæretang inn mot brygge og svaberg.

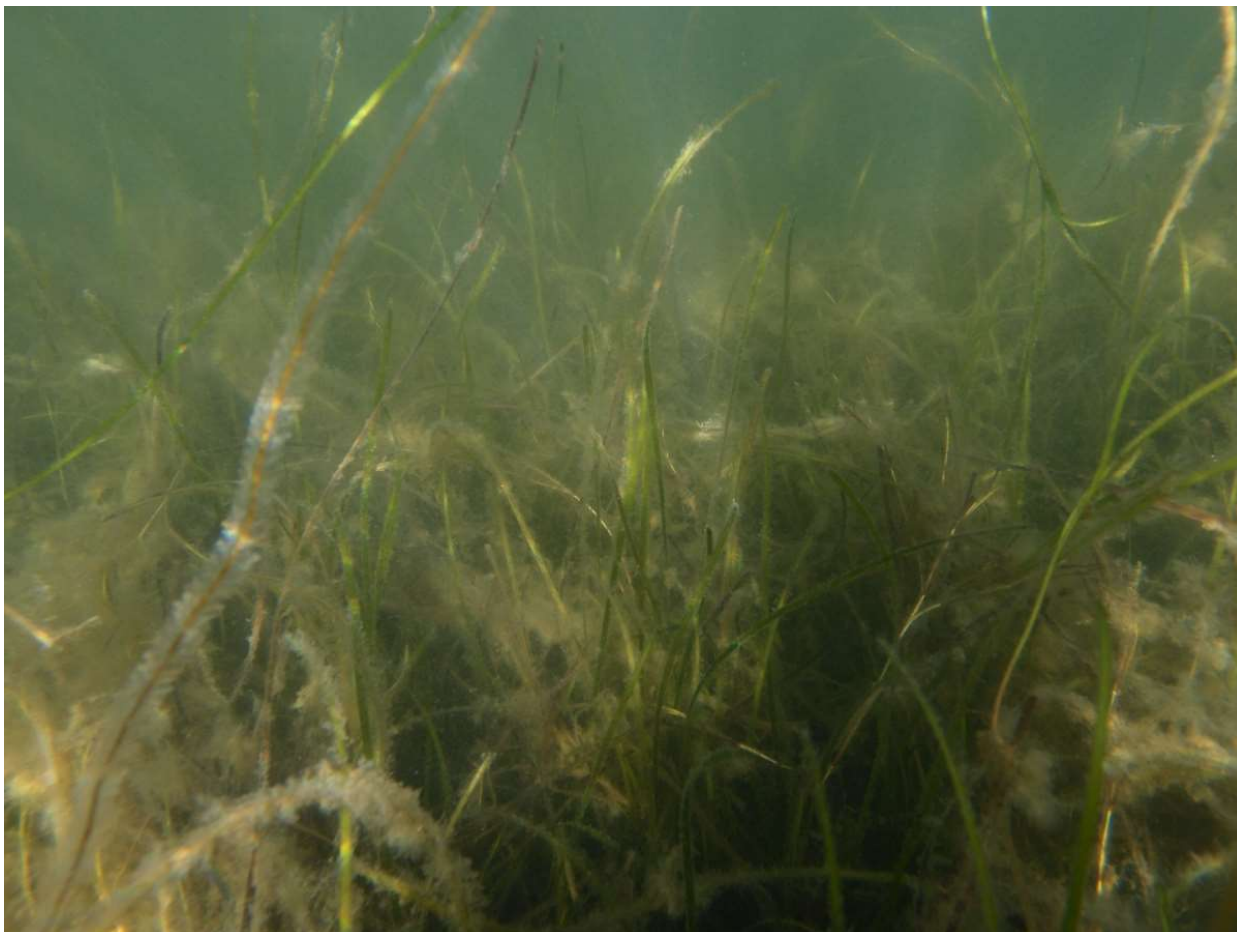
Foto 3. Lodnetaum dekket mye av bunnen, blandet med ålegras.

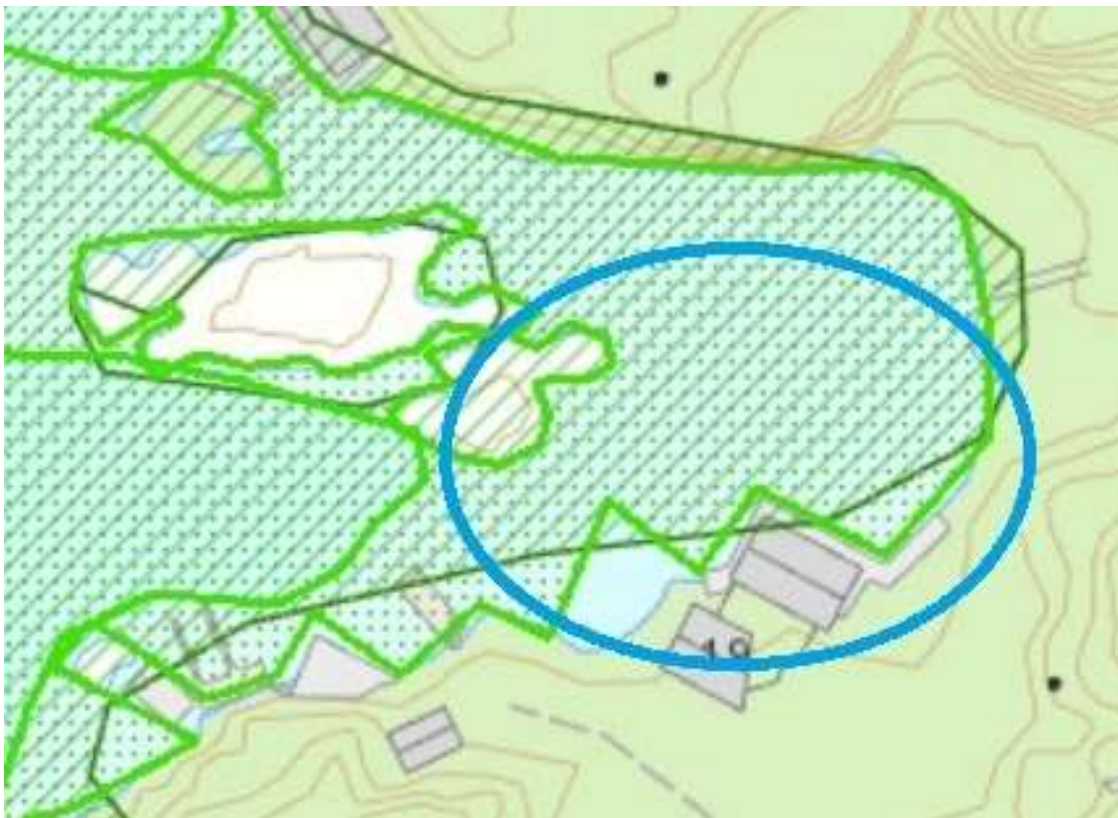
Kart 3. Marin klassifisering. Området innenfor mørkegrønn strek i øst er bløtbunn, innenfor lysegrønn strek vest for tiltaksområdet er bløtbunn, samt ålegressenger. Til kontekst så er tiltaksområdet innenfor blå sirkel.

Bukta er registrert som del av gyteområde for kysttorsk. Tiltaksområdet er også definert som bløtbunnsområde og vest utenfor området er det registrert ålegrassenger, se kartutsnitt under. Lenger ute i bukta er det også registrert strandeng og strandsump også disse utenfor tiltaksområdet.

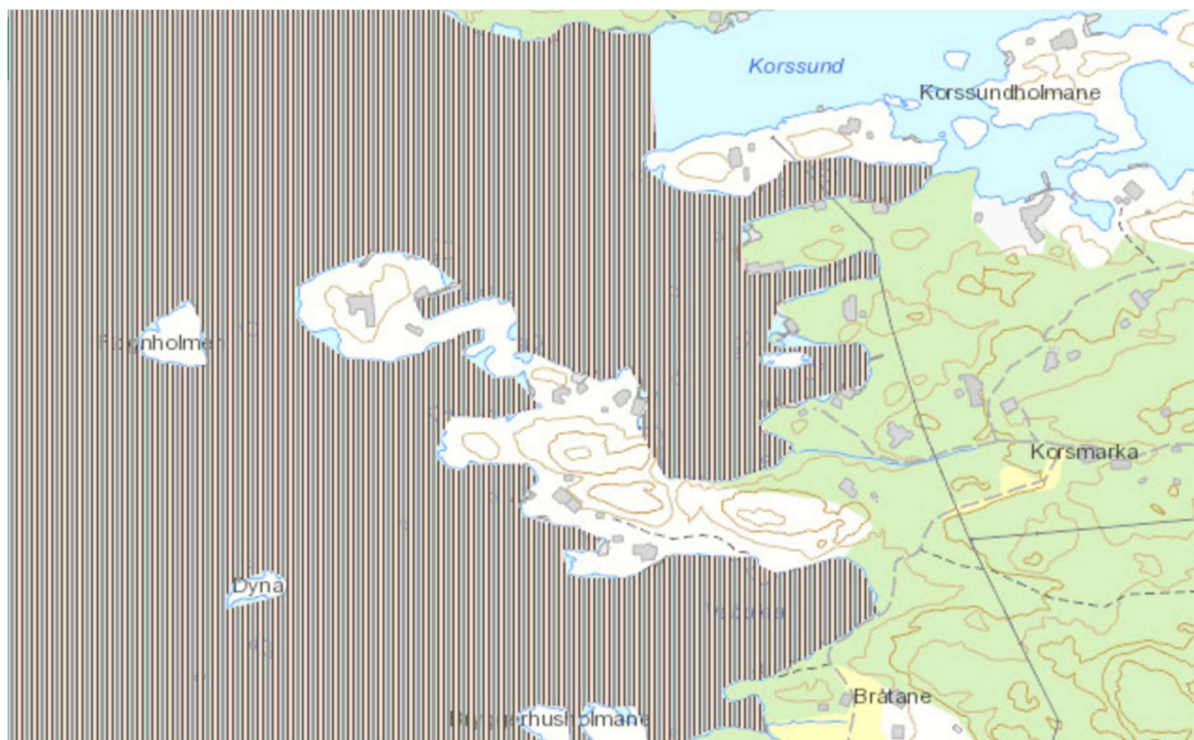
Kart 4. Kart som viser kysttorskens gytefelt (loddrett skraver) i sjøen utenfor Bråtaneveien. Kilde: Miljødirektoratets Naturbase.

Ved tiltak i Kragerøskjærgården er det viktig å hensynta gyteområder for kysttorsk. Det er registrert et slikt gyteområde som inkluderer sjøen utenfor Bråtaneveien 19, se figur under. Dette setter begrensninger for tidsrommet hvor mudring kan finne sted. Kysttorsken gyter i tidsrommet mars-april og sjøørret begynner å vandre når vanntemperaturen begynner å stige. Det anbefales derfor å utføre tiltaket så tidlig som mulig på våren 2021 før migrasjons- og reproduksjonsfasen begynner for fauna.

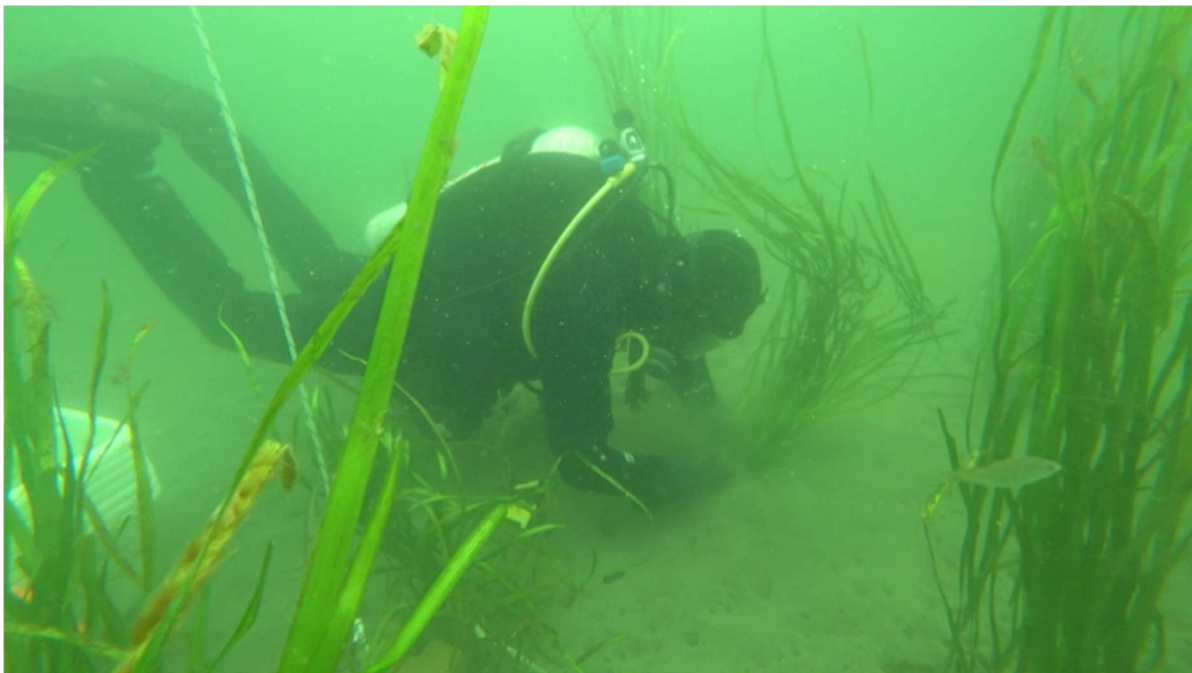
Foto 4. Eksempel på planting av ålegras, denne fra en transplantering. Foto fra <https://www.bowenislandundercurrent.com/> tatt av Bob Turner.

Som et tiltak for å bevare en del av det mest livskraftige ålegraset under mudringen, så anbefales det å plukke plantene med rota, plassere disse i nett eller i krabbeteiner under vann og siden plante dem tilbake på samme sted etter mudring. Grunnet den kalde årstiden anbefales det å benytte sertifisert dykker for denne oppgaven.
