Dokument type
Datarapport

Dato
13. mai 2022

MILJØTEKNISKE SEDIMENTUNDERSØKELSER E134 ELGSJØ V/TOVSTUL BRU

Oppdragsnavn **Sedimentundersøkelse E134 Elgsjø v/Tovstul bru**
Prosjekt nr. **1350051185**
Kunde **Statens Vegvesen**
Dokument type **Datarapport**
Versjon **000**
Dato **13.05.2022**
Utført av **Kjersti Aalvik Lid**
Kontrollert av **Eivind Dypvik**
Godkjent av **Jan Rukke**
Beskrivelse **Rapporten inneholder beskrivelse av sedimenter prøvetatt på tre stasjoner i Elgsjø ved E134 Tovstul bru i forbindelse med planlagt utfylling i vannet ved oppgraderinger av E134 i området.**

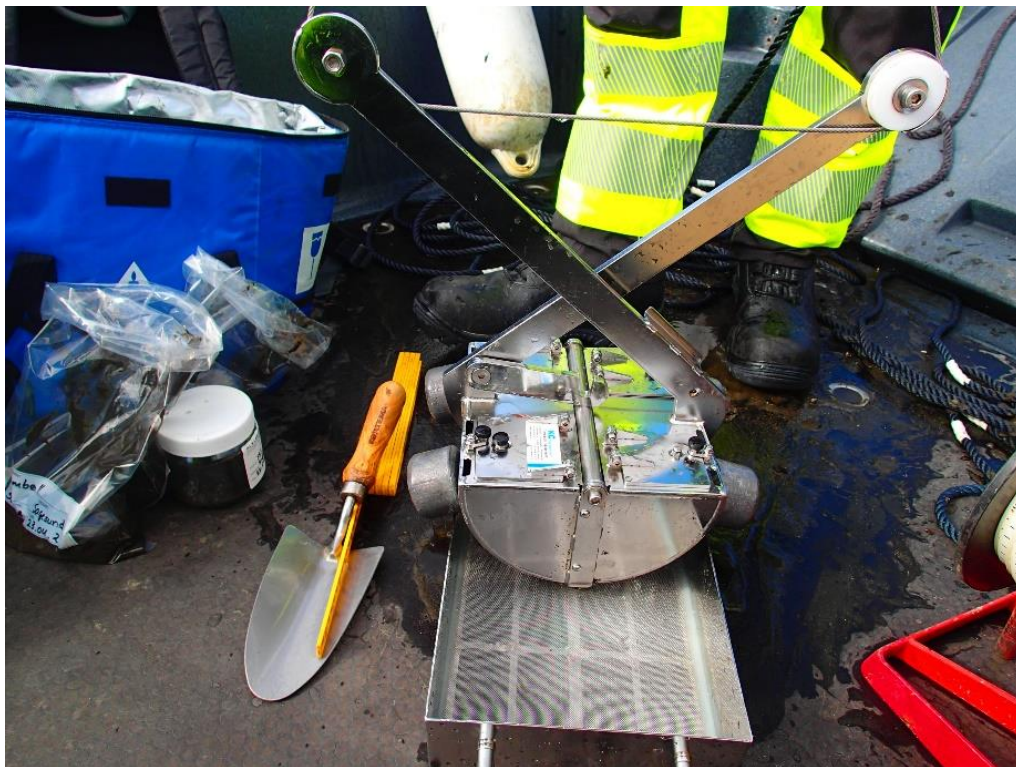
Figur 2: Van Veen grabb (250 cm²) benyttet til prøvetaking ved E134 Tovstul bru i april 2022.

Feltarbeidet ble gjennomført 21. april 2022 av Rambøll med båt og båtfører fra Statens vegvesen. Under feltarbeidet ble det foretatt grabbprøvetaking av sediment ved bruk av en håndholdt Van Veen grabb (250 cm²) (Figur 2).

Grabbprøvene ble tatt med en van Veen grabb med prøveareal på 250 cm² (Figur 2). Prøvene som ble sendt til analyse er blandprøver fra fire ulike delprøver hentet opp på hver stasjon. Ved stasjon E1 var det spesielt vanskelig å få opp materiale grunnet en steinete og ujevn bunn tilsynelatende påvirket av masser fra en nærliggende steinfylling ved Tovstul bru. Etter mange forsøk ble det imidlertid laget opparbeidet en blandprøve med sediment fra fire grabbhugg på denne stasjonen. Ved

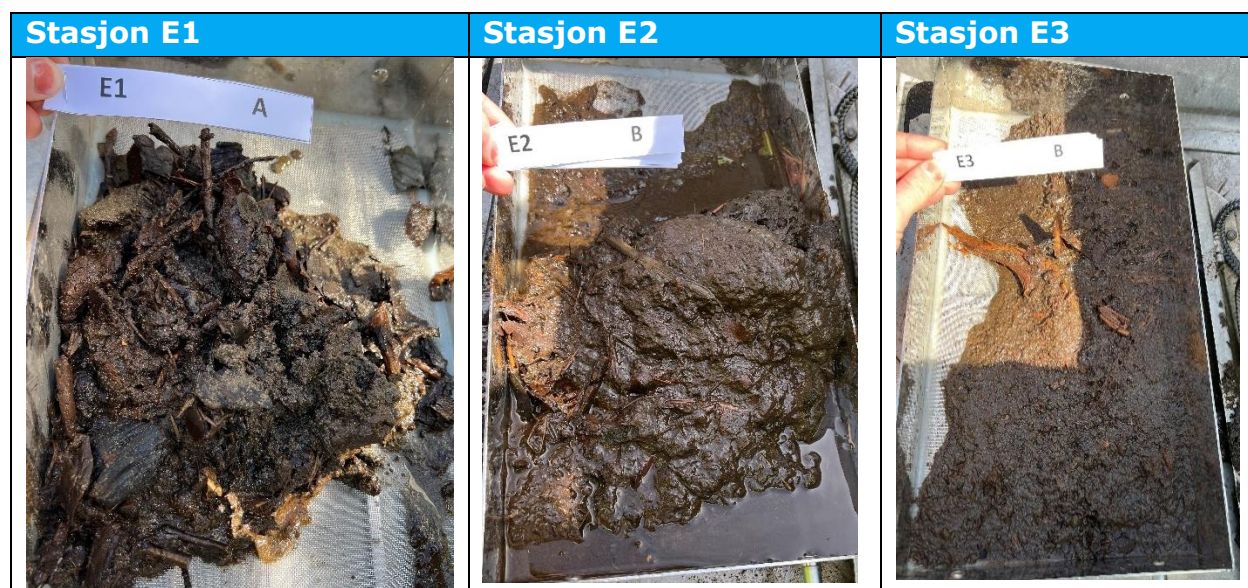
Tabell 4: Bilder av utvalgte delprøver av sediment fra de tre prøvetatte stasjonene i tiltaksområdet ved E134 ved Tovstul bru i Notodden kommune, prøvetatt 21. april 2022.

Bilder av sedimenter fra utvalgte delprøver på de ulike stasjonene er presentert i Tabell 4. Fargen på sedimentene varierte mellom rødbrun og brun. Sedimentet bestod i all hovedsak av tilsynelatende sand, silt, organisk materiale og mudder. Det ble ikke registrert uvanlig lukt i noen av sedimentprøvene. Utdypende beskrivelse av hver enkelt delprøve er gitt i feltnotatene (Vedlegg 1).

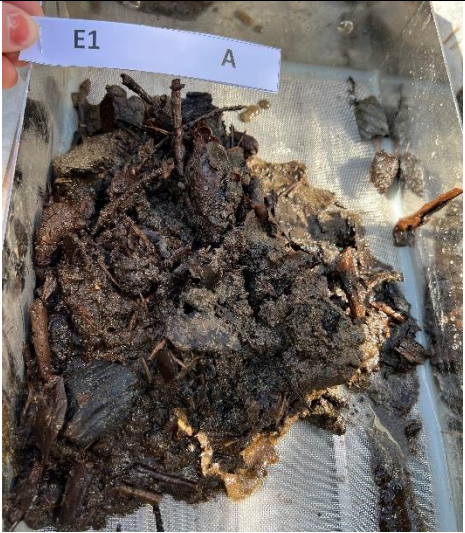
Stasjon	Delprøve	Vanndyp (m)	Beskrivelse	Bilder
E1	A	3,5	Mørk brun farge. Mye blader og kvist i massene, samt en kongle. Noe sand. Muddermasser. 2-3 cm sedimenttykkelse i grabb.

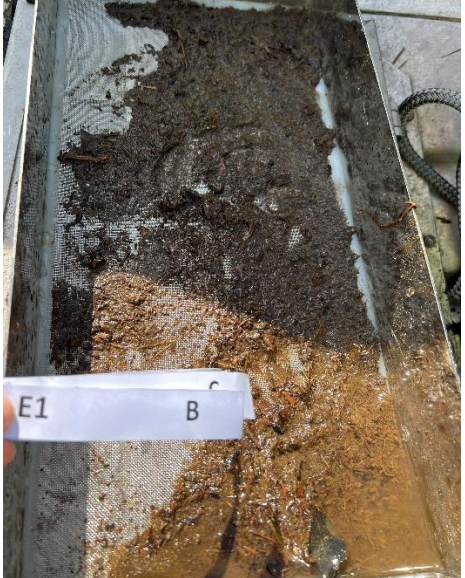
B	2,5	Lite materiale i prøve. Mørk brun og grå farge. Sand og noe organisk materiale (gress). <1 cm sedimenttykkelse i grabb.

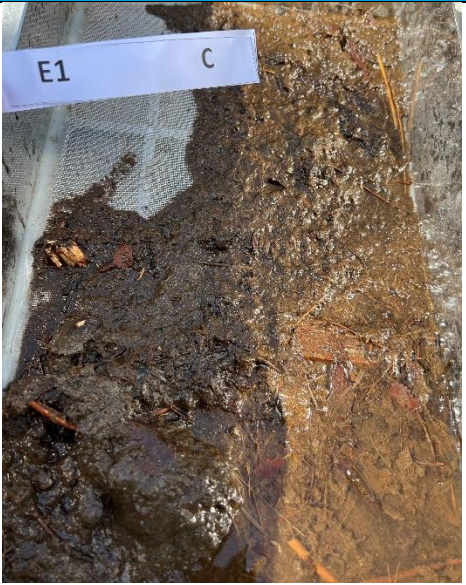
Stasjon	Delprøve	Vanddyb (m)	Beskrivelse	Bilder
	C	2,5	Mørk brun farge. Noe kvist og blader i masene. Sand og muddermasser. Noe grus. Sedimenttykkelse i grabb ca. 2 cm.

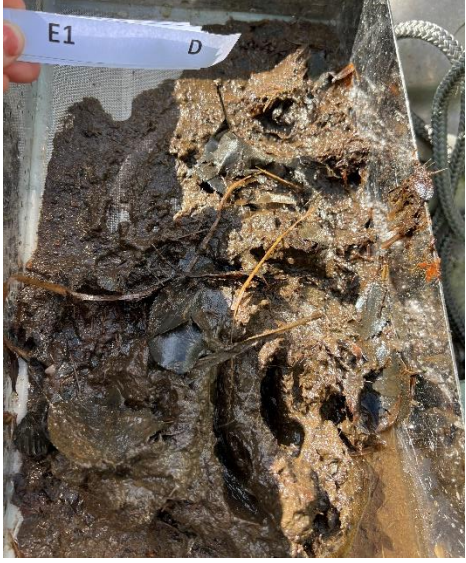
D	3,5	Mørk brun farge. Mye blader, noen pinner. Hovedsakelig mudder, noe sand. 2-3 cm sedimenttykkelse i grabb.

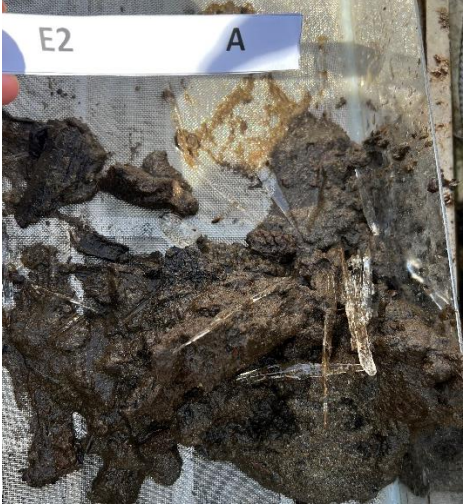
E2	A	2,5	Lite masser i grabb. Mørk brun farge. Muddermasser med noe sand og rester av kvister. 2 steiner. Sedimenttykkelse i grabb ca. 2 cm.

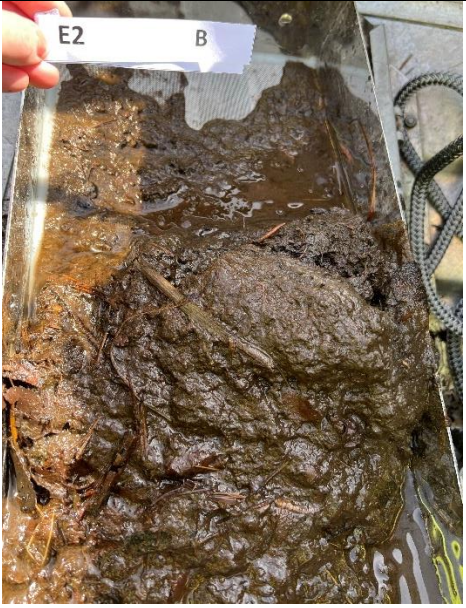
Stasjon	Delprøve	Vanddyb (m)	Beskrivelse	Bilder
	B	3,5	Mørk brun farge. Muddermaser med rester av kvist og blader. Veldig lite sandinnhold. Ca. 5 cm sedimenttykkelse i grabb.

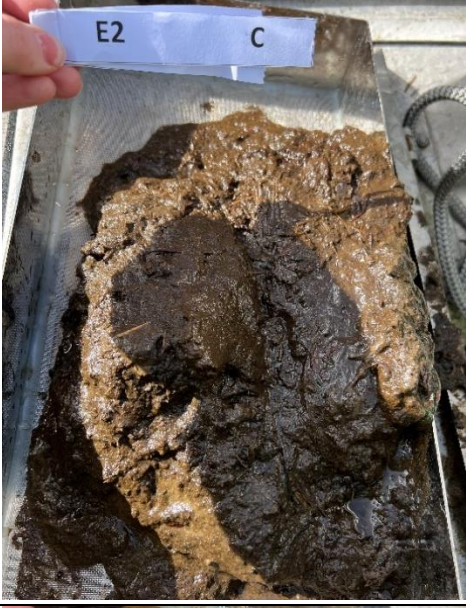
C	3,5	Mørk brun farge. Mudder med noe sand, noen større kvister og noen gresstrå. Ca. 10 cm sedimenttykkelse i grabb.

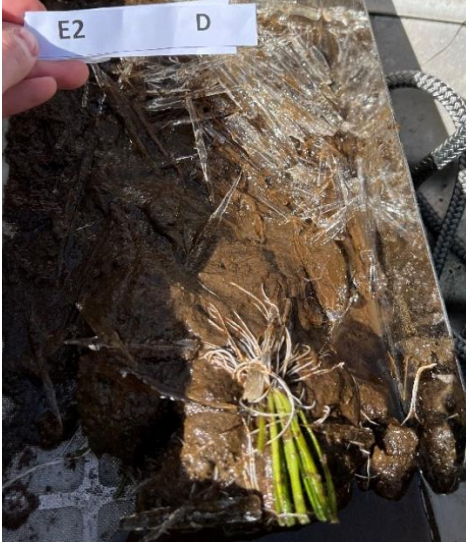
D	2	Mørk brun farge. Noe gress Hovedsakelig muddermasser. Litt sand. Ca. 3 cm sedimenttykkelse i grabb.

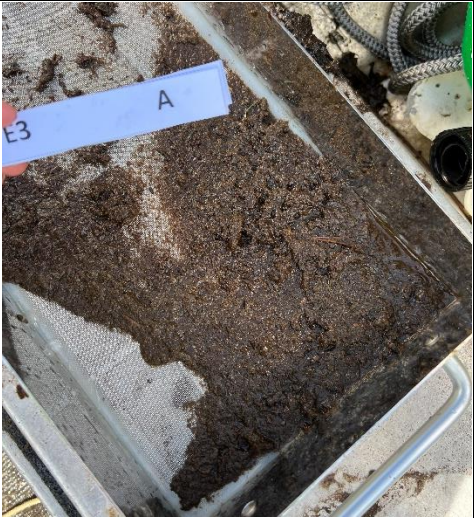
Stasjon	Delprøve	Vanddyb (m)	Beskrivelse	Bilder
E3	A	1	Mørk brun farge. Hovedsakelig muddermasser. Noe gress. Sedimenttykkelse i grabb ca. 1 cm (lite masser).

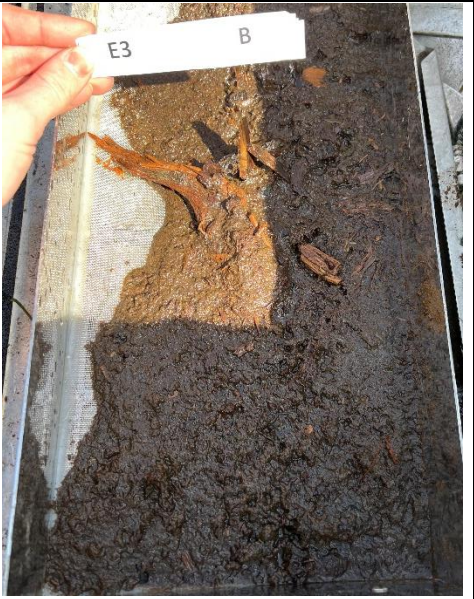
B	1	Mørk brun farge. Kvister, planterester, veldig lite sand. Hovedsakelig muddermasser. Sedimenttykkelse i grabb ca. 2 cm.

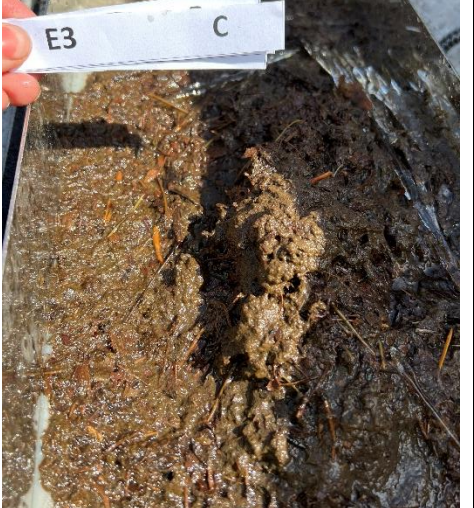
C	1	Mørk brun farge. Mye muddermasser med planterester. Litt sand. Sedimenttykkelse i grabb ca. 2 cm

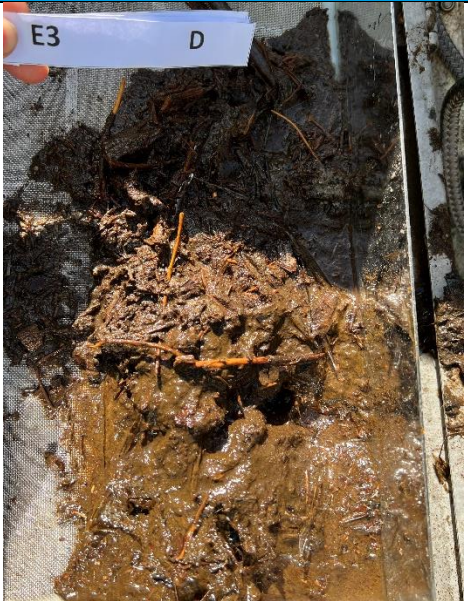
Stasjon	Delprøve	Vanddyb (m)	Beskrivelse	Bilder
	D	0,5	<p>Mørk brun farge. Muddermasser med rester av kvister og litt sand. Sedimenttykkelse i grabb ca. 2 cm.</p>
