Horten Havnevesen

# Horten Gjestehavn

Miljørisikovurdering ifm. mudring

Oppdragsnr.: 5171721 Dokumentnr.: 300-02 Versjon: D02  
2018-07-03

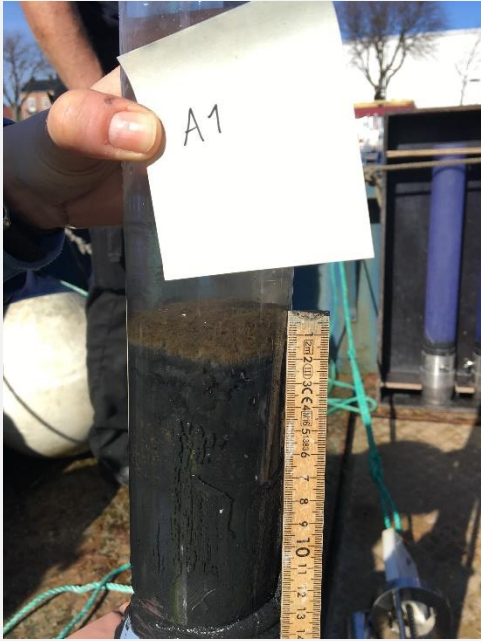
Stasjon	Way-point	Ø	N	Beskrivelse	Foto
A1	Wp 273	10 29,3 21	59 24,820	12 cm kjerne. Brunt lag på toppen. Tatt ut øverste 2 cm til egen prøve. Resten under. Mistet ett lodd under prøvetakingen.

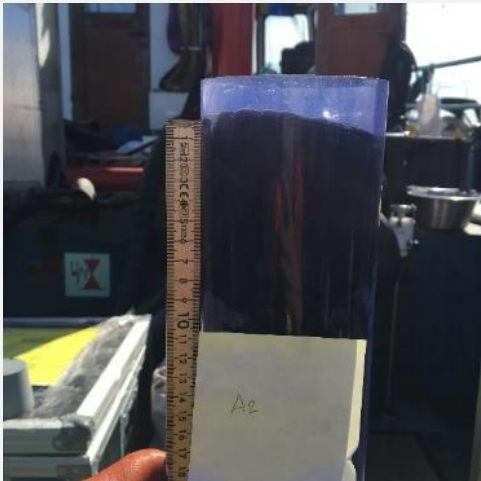
A2	Wp 274	10 29,3 14	59 24,828	Kjerne 5 cm. Tatt ut øverste 2 cm til egen prøve. H2S- lukt

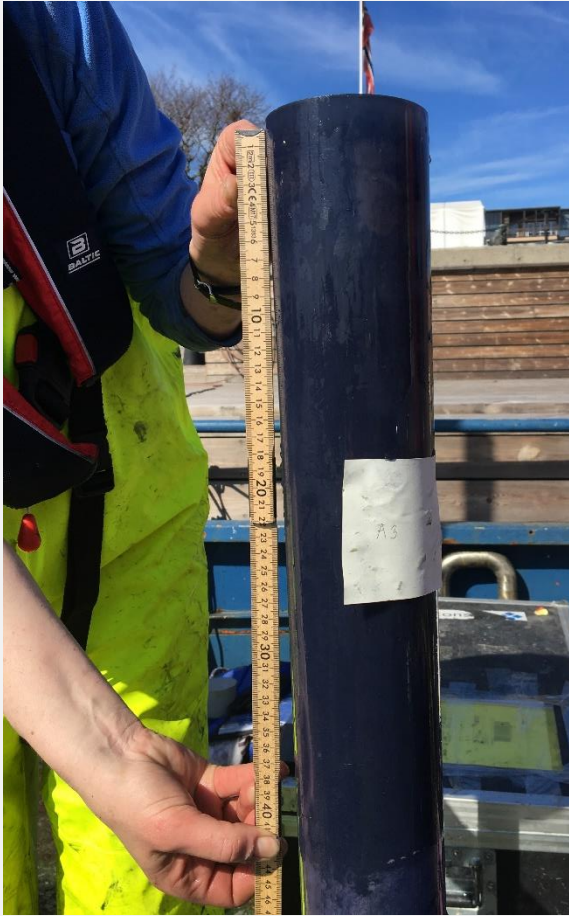
Stasjon	Way-point	Ø	N	Beskrivelse	Foto
A3	wp 275	10 29,3 14	59 24,828	<p>Kjerne 40 cm Forstyrret kjerne på toppen (brunt lag). Mørkt sediment. 40 cm. forkastet øverste 3 cm pga forstyrrelse.</p> <p>Kjerne 47 cm. Øverste 2 cm til topp-prøve, og prøve av det dypere. Uforstyrret overflate. H2S lukt.</p> <p>Søppel og sjøgress</p>

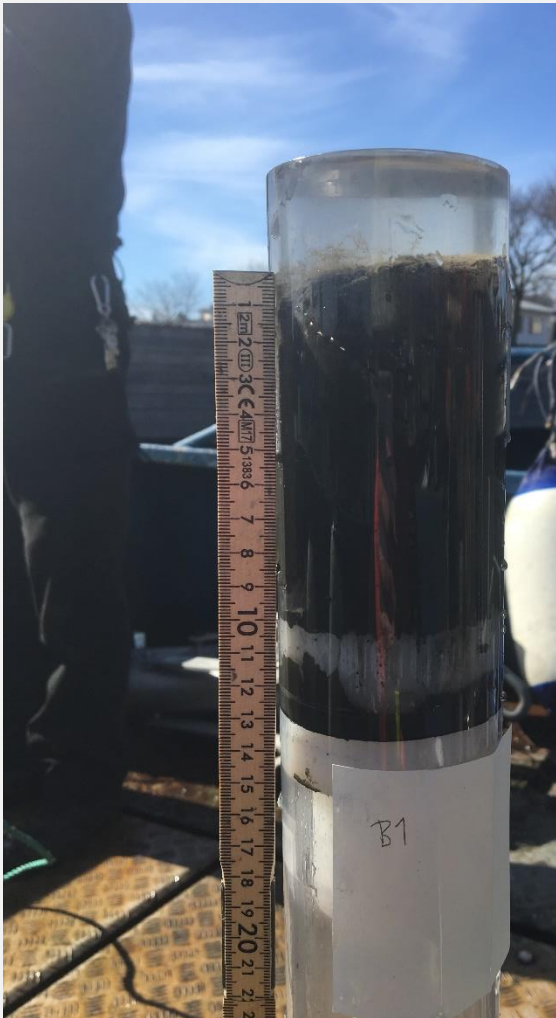
Stasjon	Way-point	Ø	N	Beskrivelse	Foto
B1	Wp 277	10 29,3 00	59 24,819	Sand. Brun. Hard sand med brunlig farge. Ca 10 cm kjerne

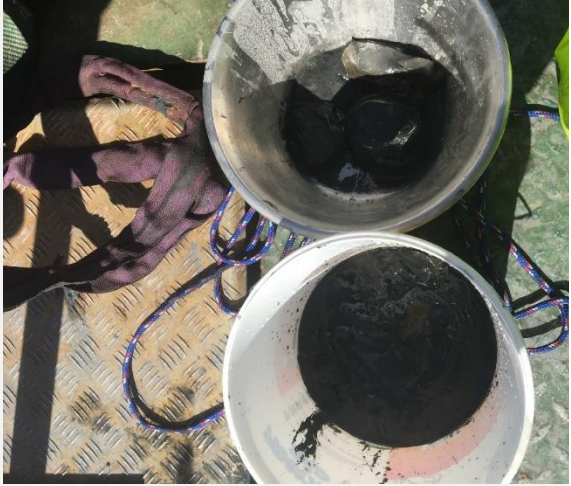
Stasjon	Way-point	Ø	N	Beskrivelse	Foto
Blandp røve A

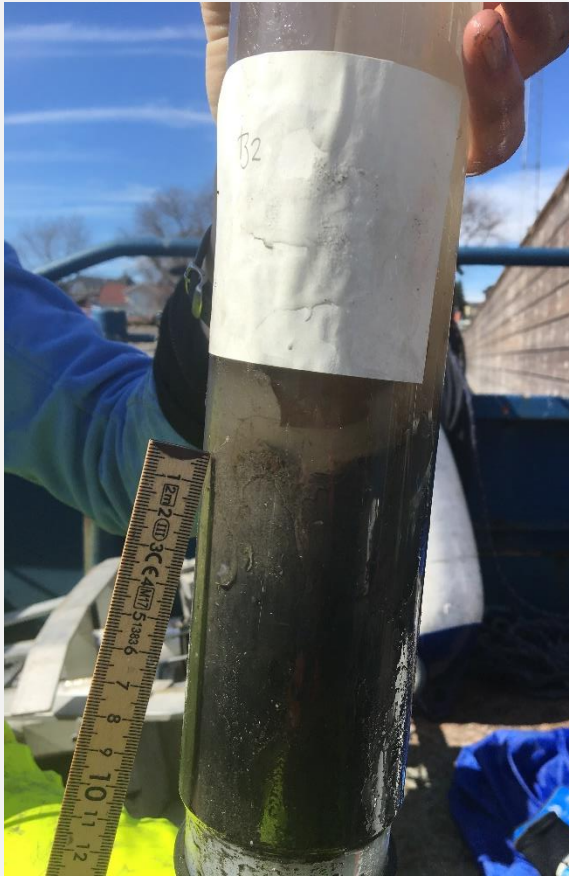
B2	Wp 279	10 29,3 06	59 24,810	Hard sand, brun farge. 9 cm kjerne.

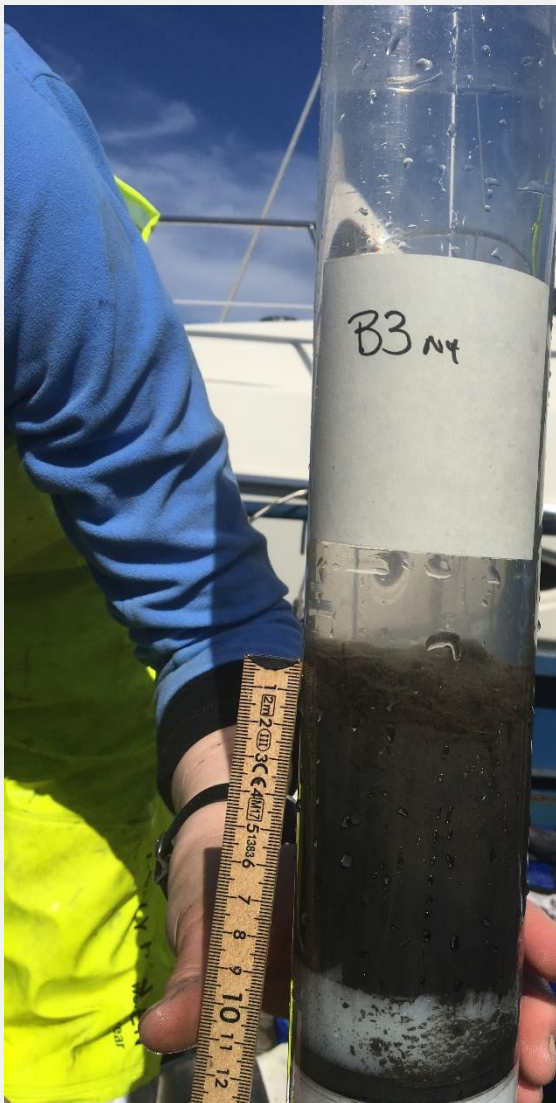
Stasjon	Way-point	Ø	N	Beskrivelse	Foto
B3 ny	WP 280	10 29,3 06	59 24,810	NY: Ca. 10 cm kjerne. Brun øverste. Mørkere under ca 4 cm prøvedyp

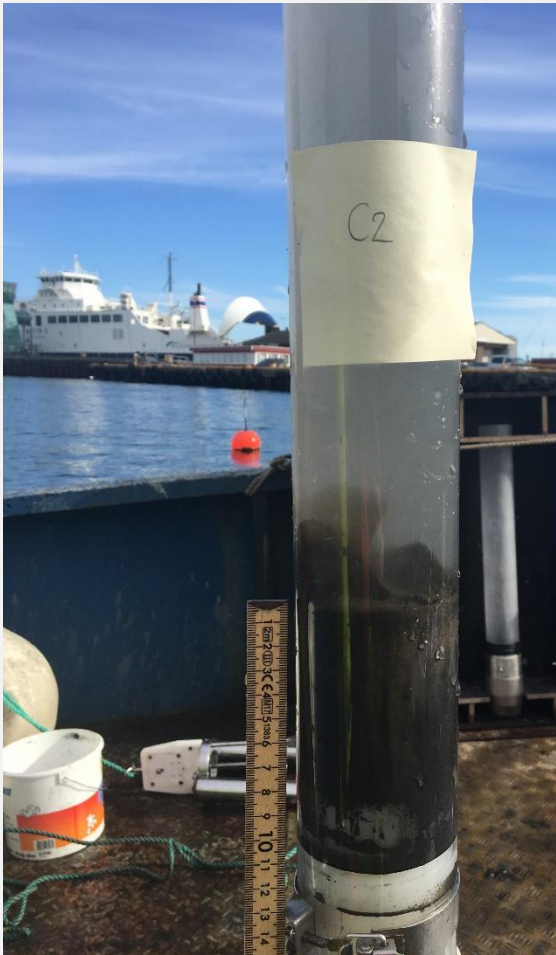
Stasjon	Way-point	Ø	N	Beskrivelse	Foto
C2	Wp 284	10 29,2 69	59 24,791	Kjerne 9 cm Grå farge. Sand. Brun farge øverste lag. Tare i prøven.

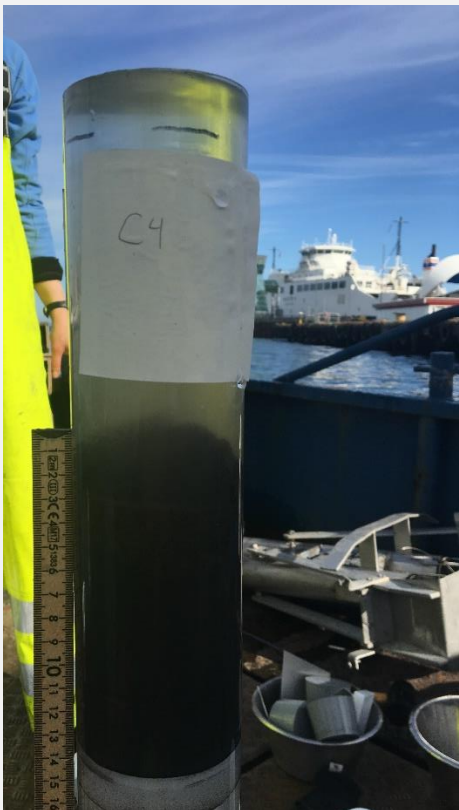
Stasjon	Way-point	Ø	N	Beskrivelse	Foto
C3	Wp 285	10 29,2 61	59 24,781	18 cm kjerne. Grå farge. Brunt lag på topp, ca 5 cm. mørk farge under dette. H2s lukt.	 
C4	Wp28 6	10 29,2 76	59 24,785	Grå farge. Brunt lag på toppen (2 cm)

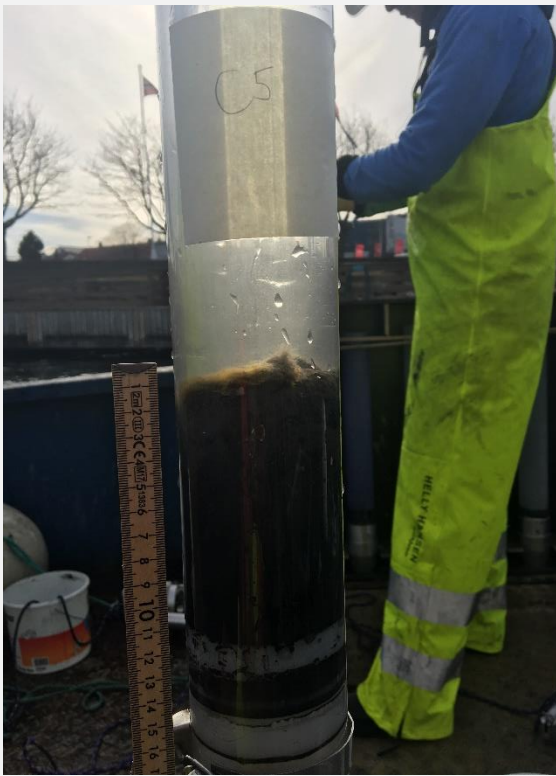
Stasjon	Way-point	Ø	N	Beskrivelse	Foto
C5	Wp 288	10 29,2 75	59 24,787	Kjerne 10 cm. grå farge med brunt tynt lag på toppen.
