Miljøteknisk sedimentundersøkelse

Horten Havnevesen

Utfylling ved Rustadbrygga

Oppdragsnr.: 52200184 Dokumentnr.: RIM-01 Versjon: J01 Dato: 2022-07-01

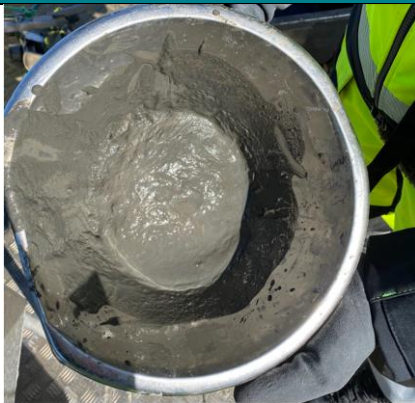
Sedimentprøvene ble loggført med bilder og beskrivelse, som presentert i Tabell 2. I prøvestasjon PS1 var tykkelsen på til prøvetatt sediment ca. 6 cm. Innenfor Horten gjestehavn var tykkelsen på prøvetatt sediment 10 cm.

Prøve	Vanddybde (m)	Beskrivelse	Bilde
PS1 59.413 N 10.490 Ø	6	Brun/grå sand med innslag av silt. Ingen biologi Ingen lukt Prøvedybde 6 cm

Prøvetatt sediment utenfor utløpet/innløpet til Horten gjestehavn (PS1) besto hovedsakelig av sand, med en kornfordeling på 77 % partikler > 63  $\mu\text{m}$ . Innhold av organisk karbon er 0,71 %.

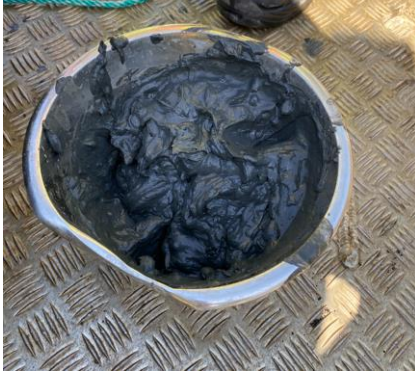
PS2 59.413 N 10.489 Ø	6	Grå grov silt og leire, med innslag av sand Sedimentene inneholdt en mark Ingen lukt Prøvedybde 10 cm

Sedimentene inne i Horten gjestehavn (PS2 og PS3) besto i hovedsak av silt, med en kornfordeling på >62 % partikler 2-63  $\mu\text{m}$ . Innhold av organisk karbon er mellom 0,3 og 0,57 %.

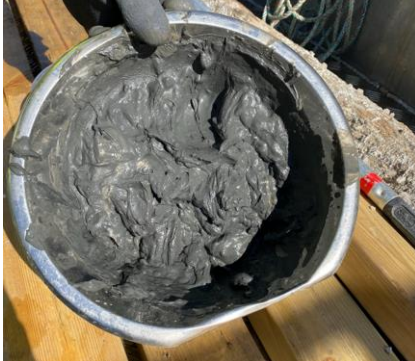
PS3 59.413 N 10.488 Ø	4	Grå grov silt og leire, med innslag av sand Ingen biologi Ingen lukt Prøvedybde 10 cm
