TIL: Consto Sør AS
v/Thomas Gunnestad

Fra: GrunnTeknikk AS

Dato: 17.09.21
Dokumentnr: 115851
Prosjekt: Motfylling i sjø
Utarbeidet av: Maren Møller Bergli
Kontrollert av: Asbjørn Reisz

Kragerø. Kirkebukta brygge Sedimentundersøkelser

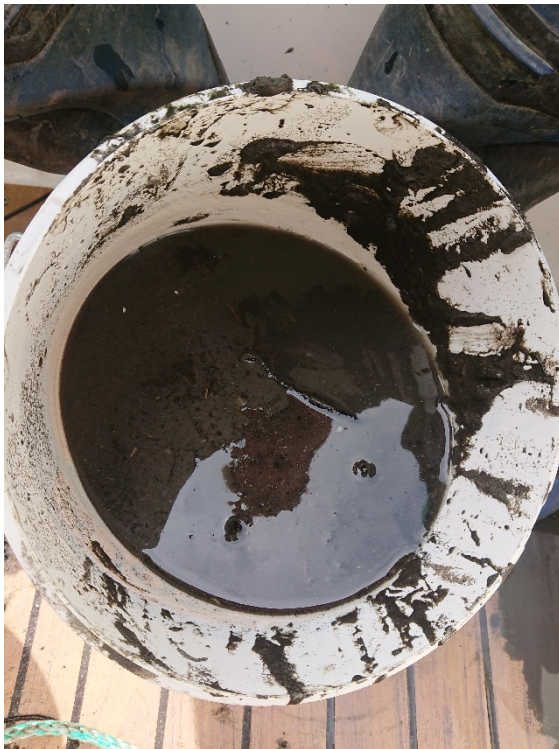
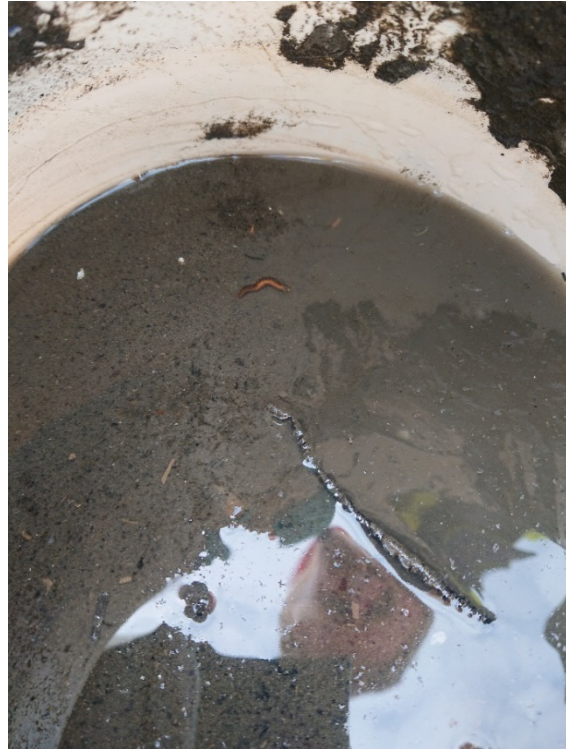
Stasjon:	S1.1	Dato:			16.08.21	
Koordinater 1:	6526032, 524055	Klokkeslett:			10.00	
Sjødybde:	27m	Sedimentdybde:			Øvre 5-10 cm	
Sedimenttype	Biota	Avfall	Lukt	Skjell	Farge	Annet
50% silt, 40% sand, 10% leir	Ålegress, annet sjøgress, børstemark	nei	nei	nei	Mørk grå	Små biter org.mat

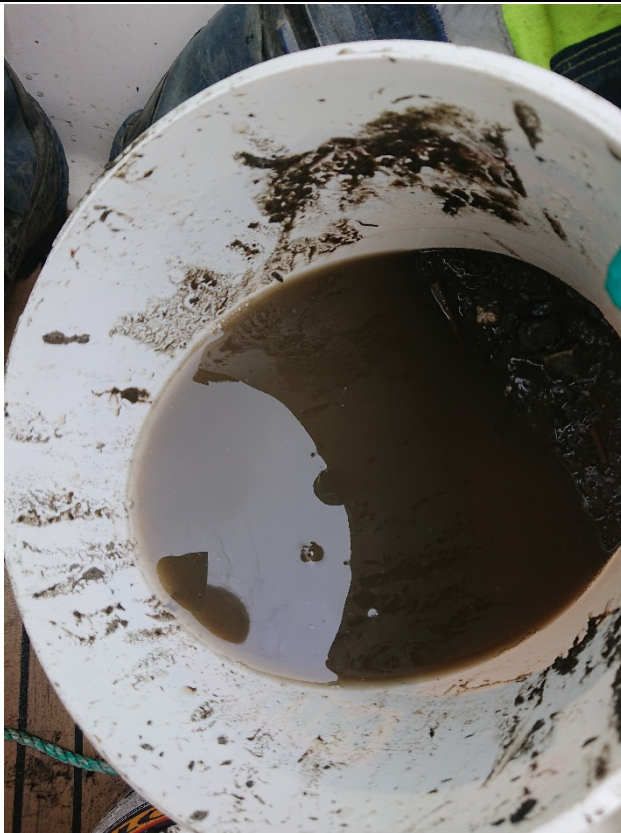
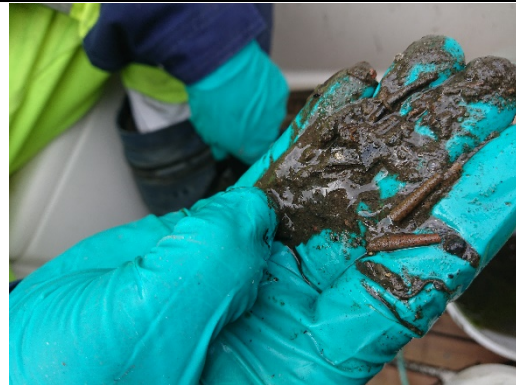
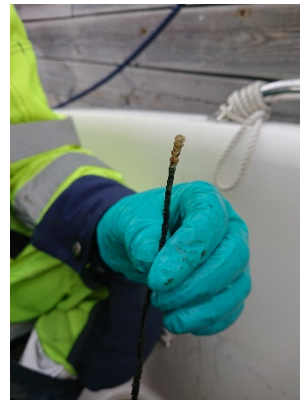
Stasjon:	S1.2	Dato:	16.08.21			
Koordinater:	6526042, 524032	Klokkeslett:	10.30			
Sjødybde:	18 m	Sedimentdybde:	Øvre 5-10 cm			
Sedimenttyp	Biota	Avfall	Lukt	Skjell	Farge	Annet
50% sand, 30% grus, 20% silt, noe	Annet sjøgress	nei	nei	Strand- snegle	Brunlig mørkegrå

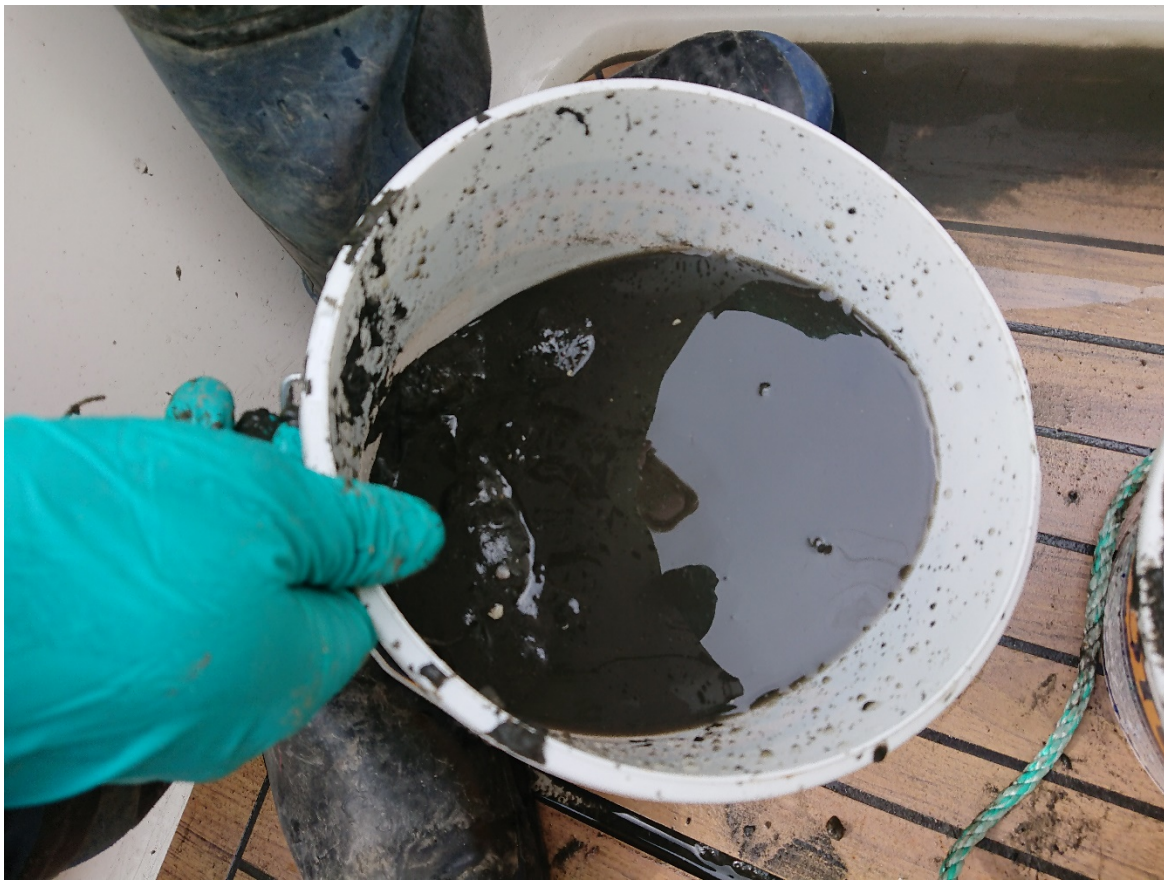
Stasjon:	S1.3			Dato:	16.08.21	
Koordinater:	6526017, 524029			Klokkeslett:	11.00	
Sjødybde:	18 m			Sedimentdybde:	Øvre 5-10 cm	
Sedimenttype	Biota	Avfall	Lukt	Skjell	Farge	Annet
50% sand, 40% silt, 10% leire	Annet sjøgress	nei	nei	nei	Mørk gråsort

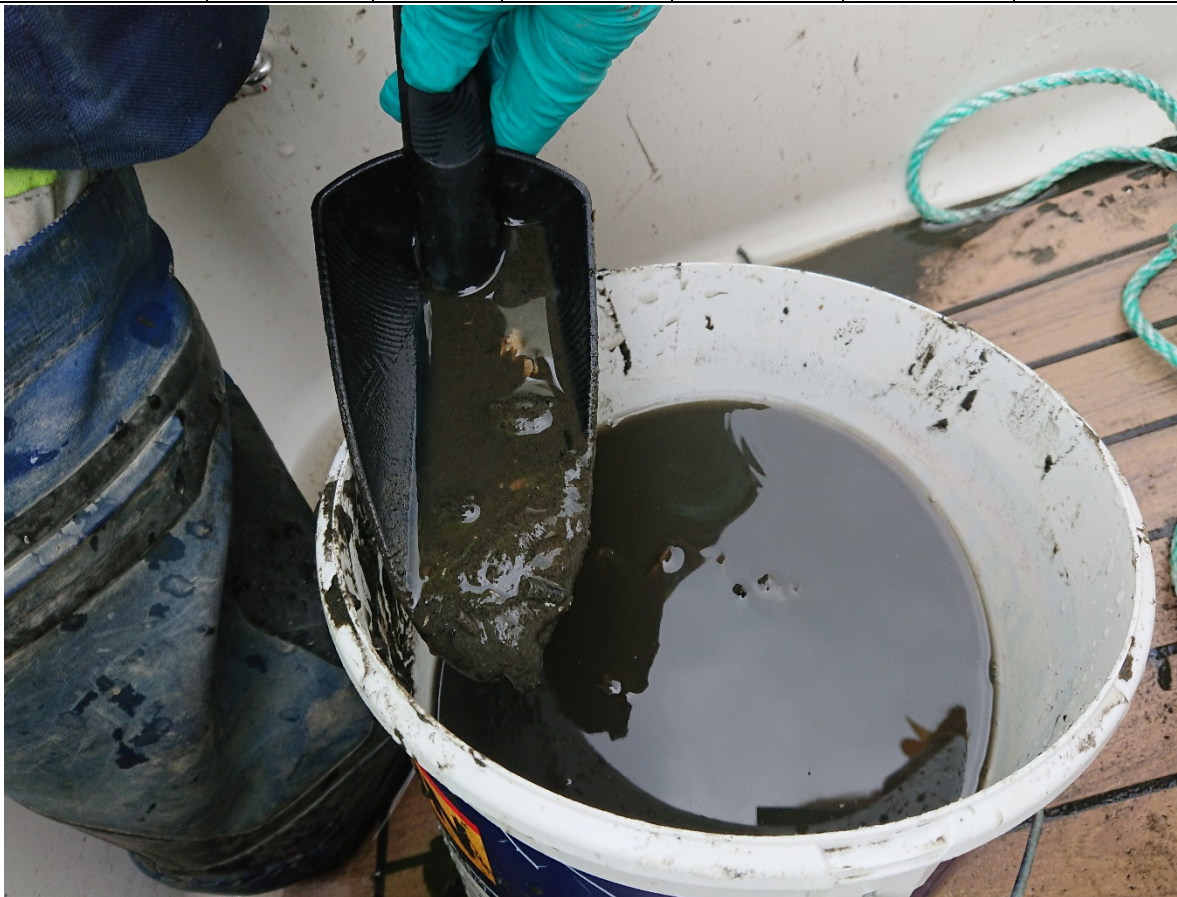
Stasjon:	S1.4	Dato:	16.08.21			
Koordinater:	6526045, 524061	Klokkeslett:	11.30			
Sjødybde:	29 m	Sedimentdybde:	Øvre 5-10 cm			
Sedimenttype	Biota	Avfall	Lukt	Skjell	Farge	Annet
50% sand, 40% silt, 10% leire	Annet sjøgress, sjøpølse	Treflis, mindre trebiter	Antydning til råttent lukt. Red. forhold	Stort hjerteskjell, mindre strandskjell	Mørk grå

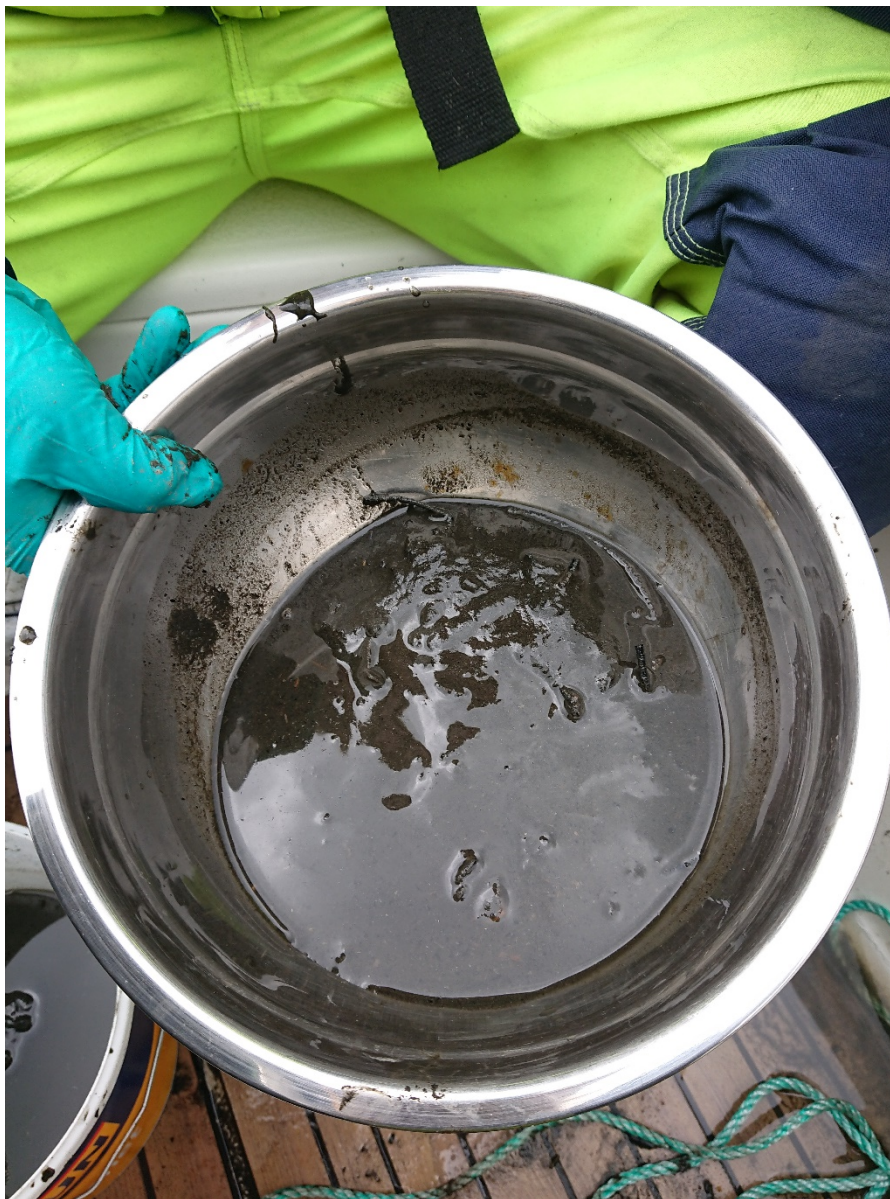
Stasjon:	S1	Dato:	16.08.21			
Koordinater:		Klokkeslett:				
Sjødybde:		Sedimentdybde:	Øvre 5-10 cm			
Sedimenttype	Biota	Avfall	Lukt	Skjell	Farge	Annet
50% sand, 40% silt. 10% leire	Annet sjøgress	nei	nei	Strandsnegle, hjerteskjell	Mørk grå

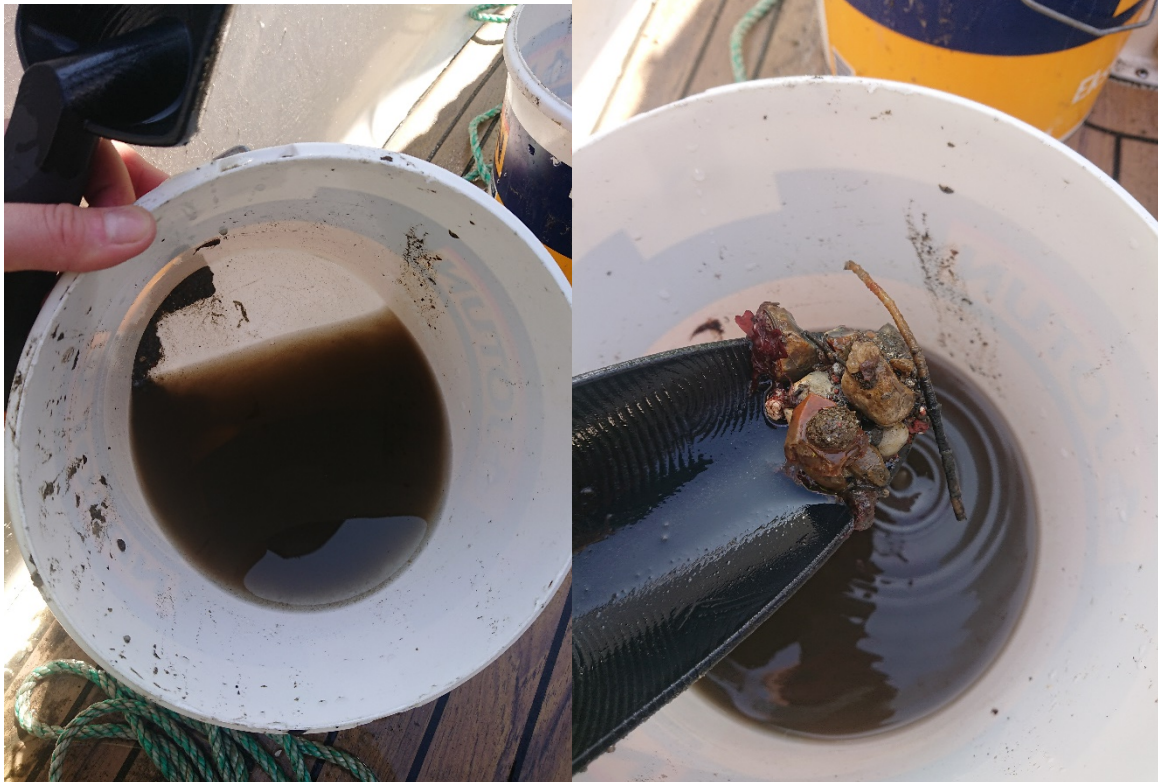
Stasjon:	S2.1	Dato:	16.08.21			
Koordinater:	6526063, 524051	Klokkeslett:	12.30			
Sjødybde:	25 m	Sedimentdybde:	Øvre 5-10 cm			
Sedimenttyp	Biota	Avfall	Lukt	Skjell	Farge	Annet
70% grus, 10% stein, 20 %sand	Sjøpølse, rødalger, annet sjøgress	betongrest	nei	Liten østers	mellomgrått
