Grenland Havn

► Langbrygga - Søknad om tiltak i sjø

Oppdragsnr.: 5172087 Dokumentnr.: RIM-01 Versjon: E01 Dato: 2021-10-20

I forbindelse med utbedringen av Langbrygga i Skien har Norconsult, på oppdrag fra Grenland Havn IKS, utført en miljøteknisk sedimentundersøkelse som grunnlag for denne søknaden for tiltak i sjø.

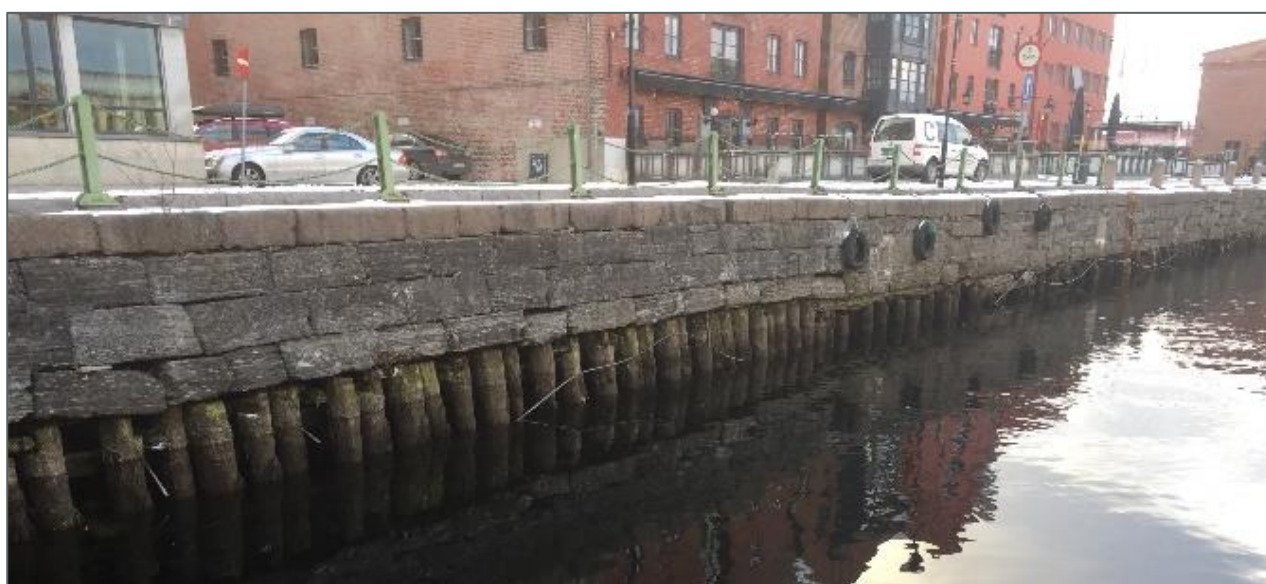
Figur 2. Bilde av dagens kaifront på Langbrygga. Kaifronten skal reetableres i eksisterende naturstein.

Langbrygga er i dårlig forfatning og konstruksjonen trenger betydelige utbedringsarbeider. Eksisterende kaikonstruksjon skal rives og ny kaifront med tilhørende nye stålpeleler, skal etableres ca. 90 cm utenfor eksisterende kaifront. Fyllingen etableres i bakkant av de nye stålpelelene skal plastres. I bakkant av eksisterende kaikonstruksjonen på land ligger det løsmasser som må fjernes.

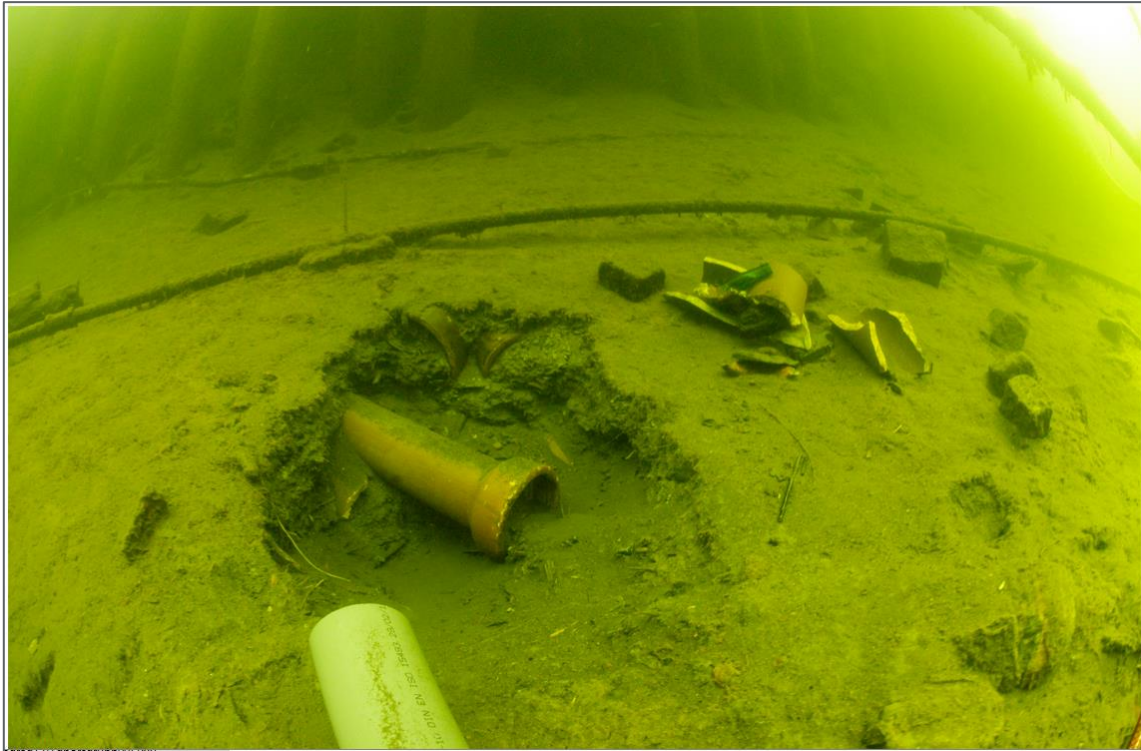
Figur 6. Bilde fra dykkerundersøkelsen gjennomført i forbindelse med utbedringen av Langbrygga.

Dykkerundersøkelse gjennomført i forbindelse med utbedringen av Langbrygga viste synlig avfall på bunn, sykkel, rørdeler, etc. Se Figur 6.

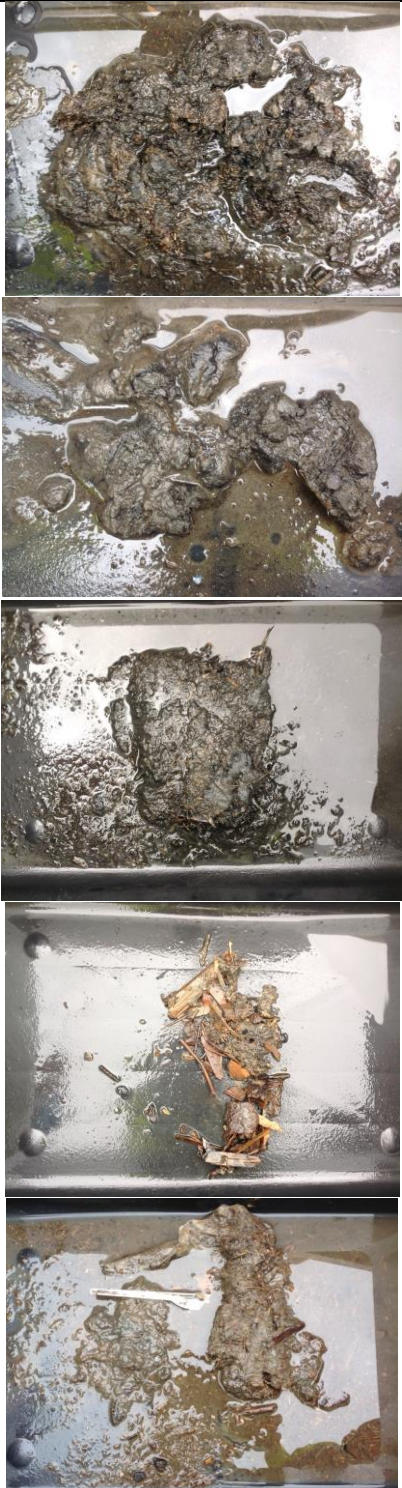
Stasjon	Vanddybde (m)	Beskrivelse	Bilde
SST1	5 m	<p>0,5 cm med brunt topplag. Svart siltig sand i underliggende lag. Mye væske i massene. Mye trevirke av ulik størrelse. Sterk sulfidlukkt. Film observert på alle stikk.</p> <p>Stikk 1: 0 – 7 cm Stikk 2: 0 – 7 cm Stikk 3: 0 – 7 cm Stikk 4: Grab lukket. Kun trevirke. Stikk 5: 0 – 7 cm</p>

Sedimentene besto generelt av grå/brun, stedvis svart, sand. Observasjoner ga inntrykk av mer trevirke ved SST1 enn SST2 og SST3. I SST1 ble det observert mye trevirke og sterk lukt av hydrogen sulfid.

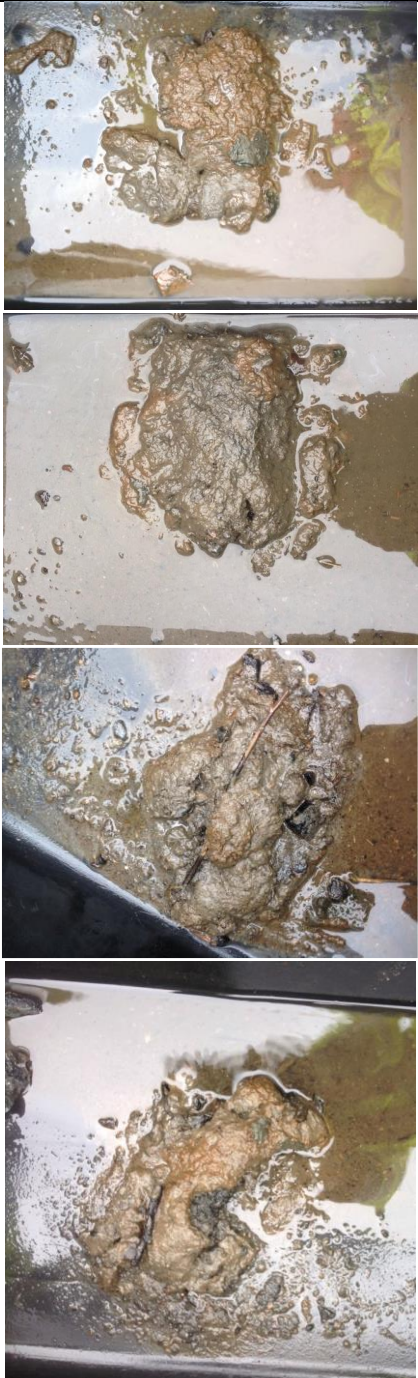
SST2	2 m	<p>Grå/brun sand, innslag av grovere sand. Stedvis svarte innslag. Høyt vanninnhold. Avfall bestående av trevirke med ulik størrelse, enkelte kullbiter, glassbiter og teglbiter. Anoksisk lukt (sulfid) i ulik grad. Film ble observert på vannflaten i prøvebeholder og på sjø etter bruk av grab.</p> <p>Stikk 1: 0 - 7 cm Stikk 2: 0 -10 cm Stikk 3: 0 – 5 cm Stikk 4: 0 – 10 cm</p>

I SST2 ble det observert avfall bestående av trevirke med ulik størrelse, enkelte kullbiter, glassbiter og teglbiter. Delprøvene hadde ulik grad av sulfidluk.

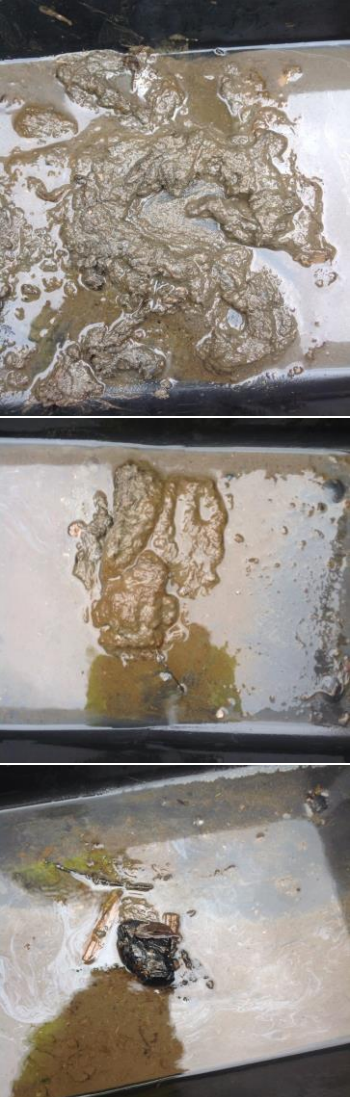
SST3	2 m	<p>Grå/brun sand, innslag av grovere sand. Mye trevirke av ulik størrelse, enkelte kullbiter.</p> <p>Luftboble med film observert.</p> <p>Stikk 1: 0 – 10 cm Stikk 2: 0 – 5 cm Stikk 3: Grab lukket. Trekullbit. Stikk 4: Flere forsøk. Tomt.</p>

Under prøvetakingen ved SST3 ble det observert film på vannoverflaten. Luftbobler, som oppstod da grabben traff sedimentene, steg opp til overflaten og filmen spredte seg da boblene traff vannflaten, se Figur 8.

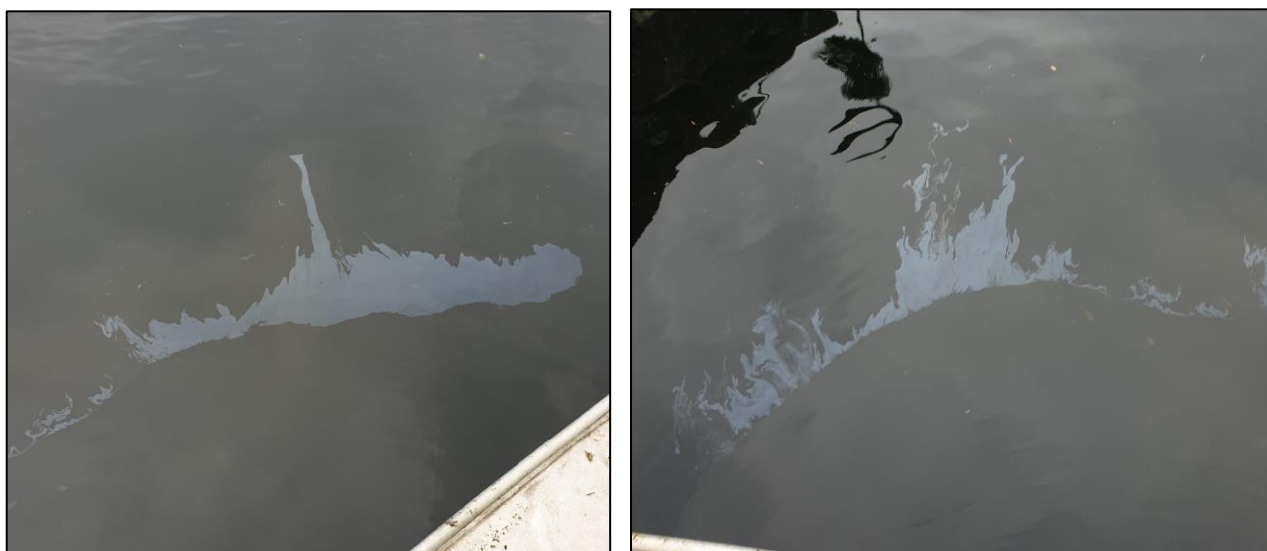
Figur 8. Bilder av observert film på vannoverflaten. Tatt ved SST3.

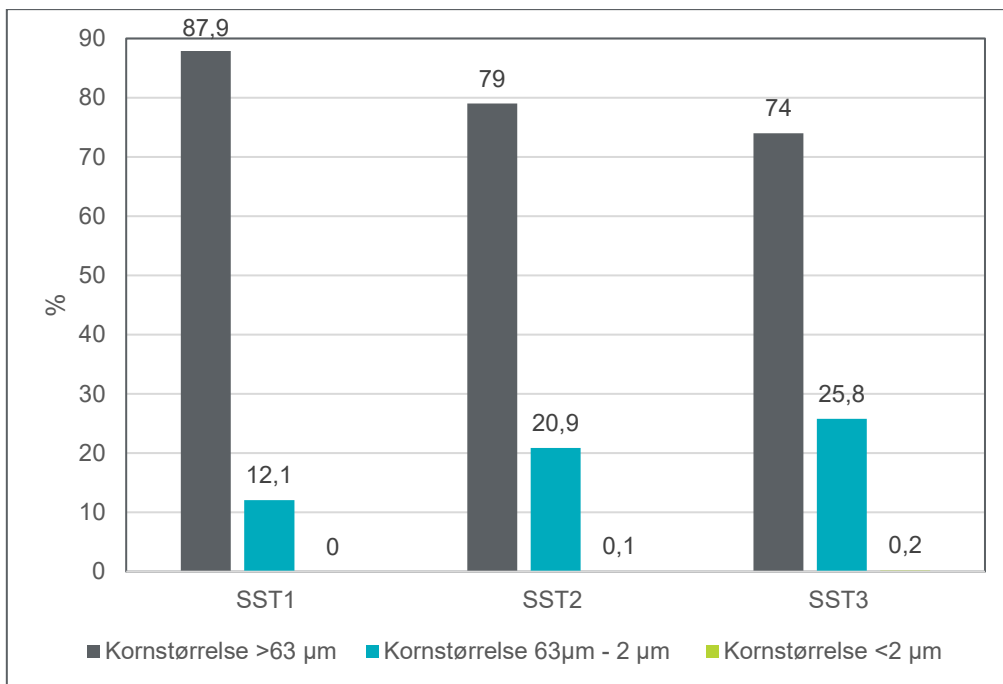
Figur 10. Fraksjon kornstørrelse (%) for prøvene. Kornstørrelse < 2 µm er leire, kornstørrelse 63 µm til 2 µm er silt og kornstørrelse > 63 µm er sand og større.

Analyseresultatene er vist i Tabell 3 og er klassifiser i henhold til grenseverdier for klassifisering av sediment i Miljødirektoratets veileder M-608/2016. Prøvepunktene er vist i Figur 9 fargelagt etter høyeste tilstandsklasse. Kornstørrelse er vist i Figur 10. Se vedlegg for analyserapporter fra laboratoriet.

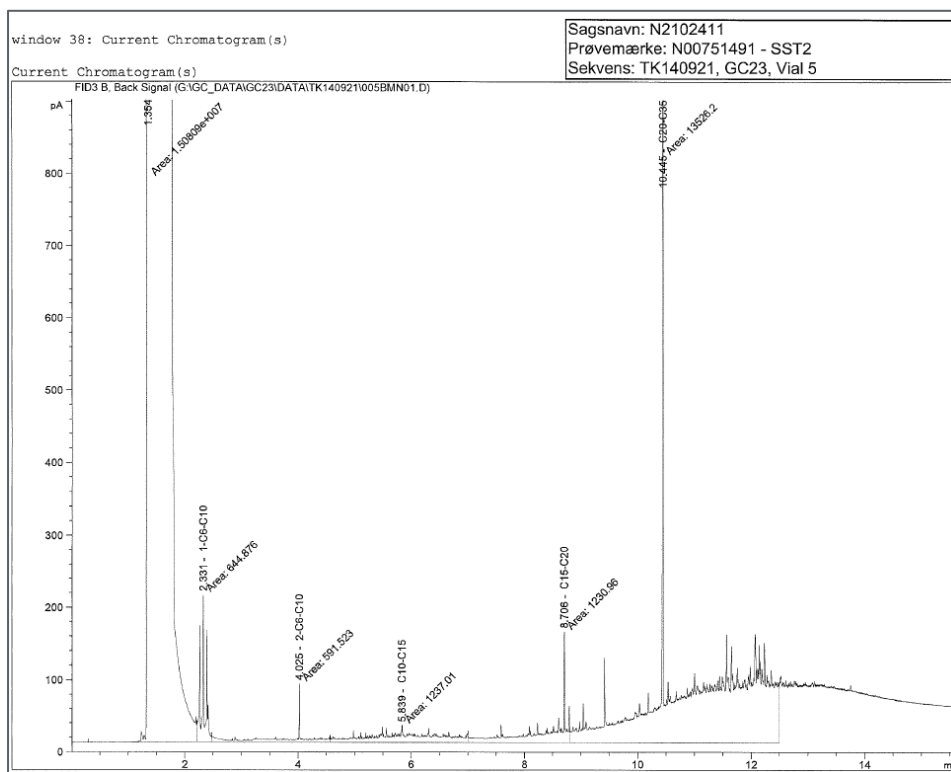
Figur 12. Kromatogram fra THC-analyse av SST2.

Grunnet den observerte filmen i felt, ble prøvene analysert med hensyn til totale hydrokarboner. Resultatene viser innhold av hydrokarboner i intervallet C12/16 – C 40. Konsentrasjonen i SST1 er ca. 10 ganger høyere enn i SST2 og SST3, tilsvarende som for innholdet av PAH. Figur 11 – 13 viser kromatogram fra THC-analysene for henholdsvis SST 1 – 3. Kromatogrammene viser at THC-innholdet i prøvene består av ulike enkeltforbindelser og et tyngre oljeprodukt.

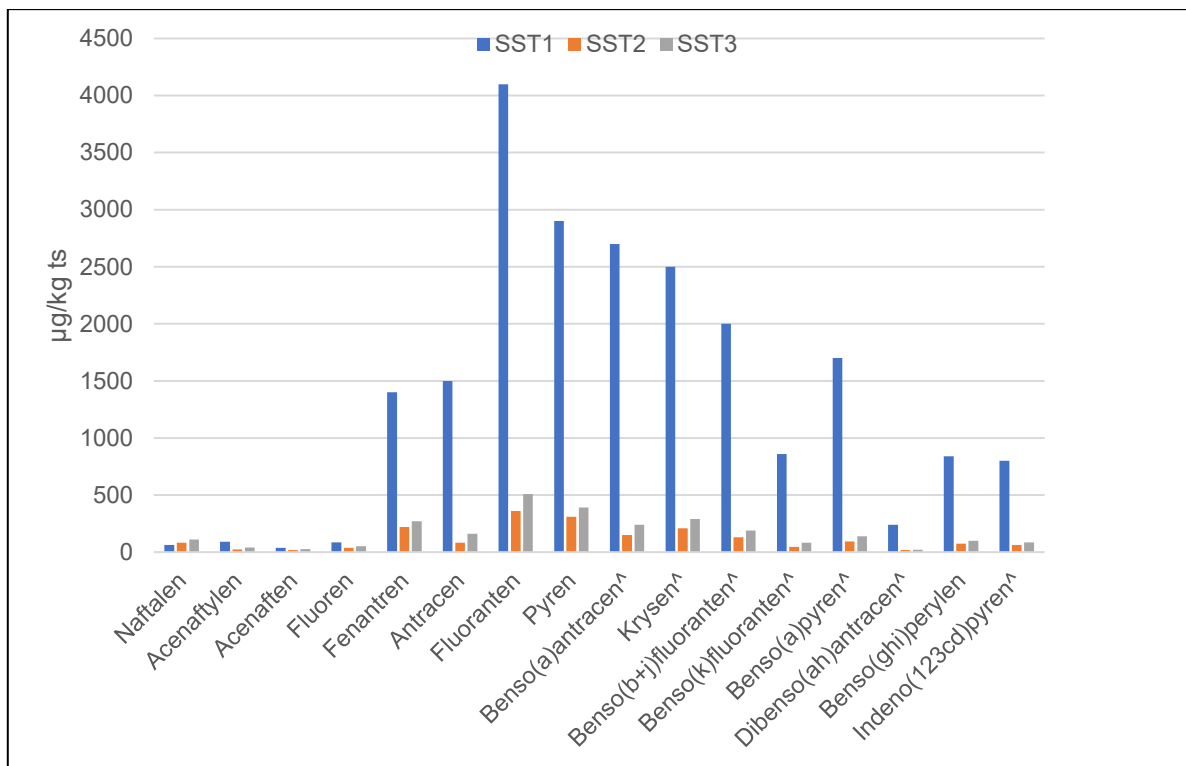
Figur 15 Fordeling av PAH-forbindelser i tiltaksområdet og influensområdet (blått)

Figur 14 viser konsentrasjonsfordelingen av de ulike PAH-forbindelsene for tiltaksområdet, og både tiltaksområdet og influensområdet er vist i Figur 15. Figur 17 viser den relative fordelingen av PAH-forbindelsene for tiltaksområdet og influensområdet. Figurene viser at sedimentene i tiltaksområdet har mer innhold av de lette PAHene enn i influensområdet. Tilsvarende er det tegn på at de tyngre PAHene dominerer i influensområdet. Dette tyder på at influensområdet har enten mer pyrogen/forbrenningsrelatert eller eldre petrogen innhold, mens tiltaksområdet har mer petrogen/petroleumsrelatert innhold.

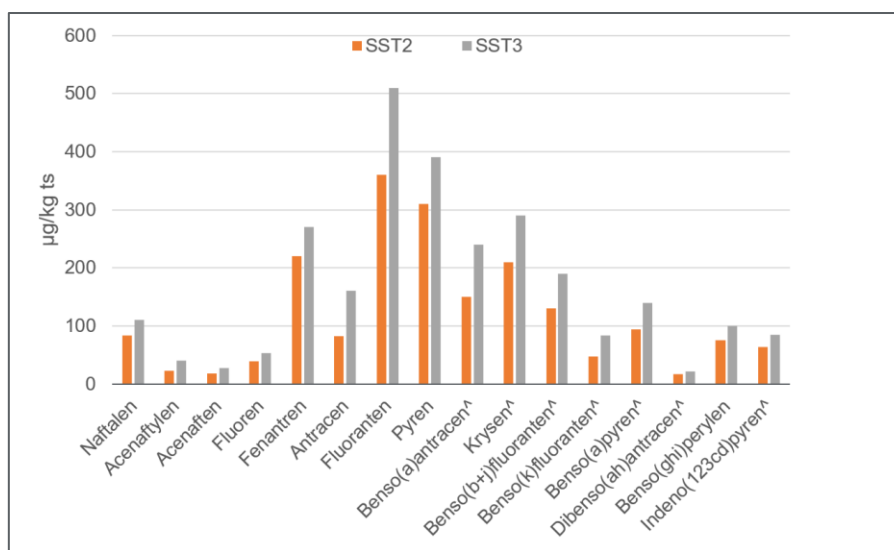
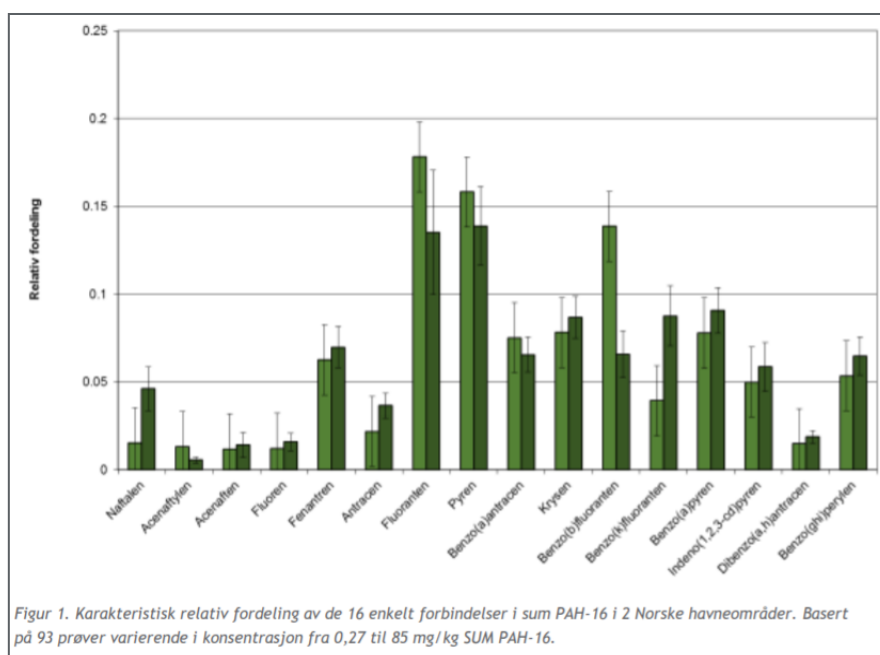
Figur 17 Fordeling av PAH-forbindelser i sedimentene tiltaksområdet vs. typisk havnesediment (Miljødirektoratets rapport M-436/2016).

Figur 17 viser PAH-fordelingen i sedimentene fra tiltaksområdet og en typisk PAH-fordeling i havnesedimenter. PAH-fordelingene viser en viss likhet. I havneområder kan det forekomme PAH av både petrogen og pyrogen opprinnelse fra f.eks. både oljesøl og søl av produkter fra forbrenning av fossilt brensel (Miljødirektoratets rapport M-436/2016).
