# Vedlegg 01

## ► Miljørisikovurdering ved oppgradering av kai ved Langøya

NOAH Solutions AS planlegger å oppgradere fergekaien til batteridrevne droneskip. Tiltaket medfører mudring ved ferjekaibru.

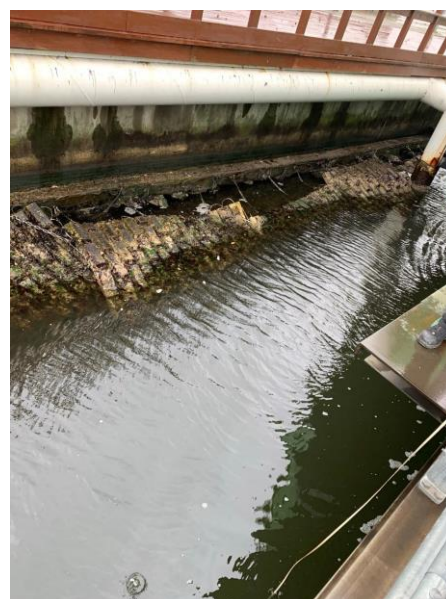
Figur 3: Betongmadrasser hengende ut fra eksisterende kai.

På kaifronten henger det betongmattar ned i sjøen, se Figur 3. Mattene fungerer som erosjonssikring og forhindrer at bakenforliggende masser raser ut. Disse er festet inn i betongen på eksisterende kai med bolter og kjetting, og må fjernes før mudring. Når mudringsarbeidet er ferdig, må betongmattene monteres på kaifronten.

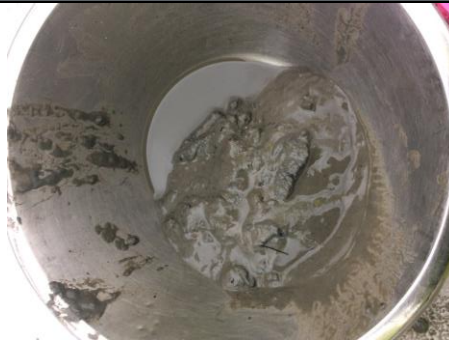
Prøvestasjon	Vanndyp	Beskrivelse	Bilde
S1 N: 59.49182 Ø: 10.38098	6-7 m	Prøvedyp i sedimentet 4-5 cm. Hardpakket sediment. Grå-brungrå sandig silt. Ingen observasjoner av biologi eller avfall. Ingen lukt

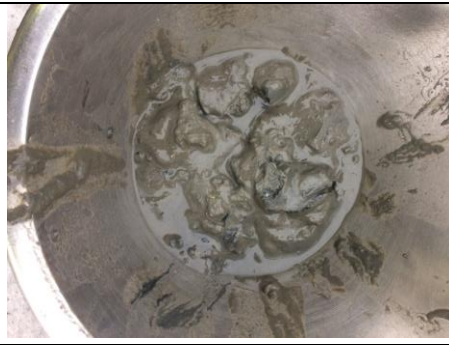
S2 N: 59.49162 Ø: 10.38096	6-7 m	Prøvedyp i sedimentet 4-5 cm. Veldig hardpakket sand. Brun overflate og sortgrå bunn. Døde planter i prøven. Ingen observasjoner av lukt og avfall.

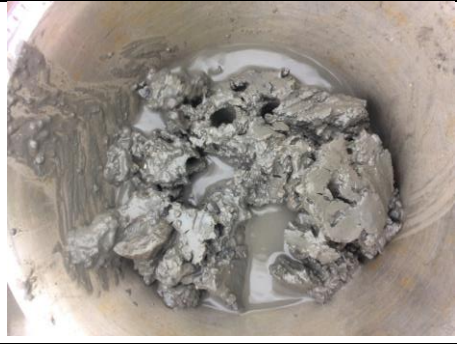
S3 N: 59.49183 Ø: 10.38117	5-6 m	Prøvedyp i sedimentet 3-6 cm. Veldig fast grå leire med liten andel større korn i prøven. Ingen observasjoner av biologi, avfall eller lukt.

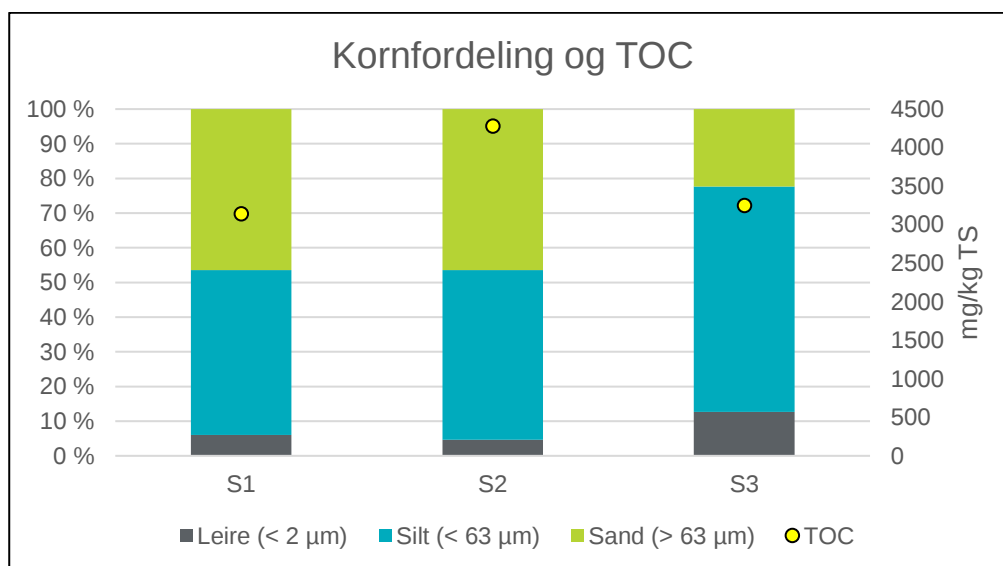
Figur 9: Kornfordeling og innhold av TOC i sedimentprøvene.

Sedimentene ved S1 og S2 består hovedsakelig av sand og silt. Sedimentene ved S3 består hovedsakelig av silt, med noe med leirinnhold og noe mindre sandinnhold enn ved de to andre stasjonene.

Innholdet av TOC ved de tre stasjonene er høyest ved stasjon S2.
