Oppdragsgiver: Nissedal Kommune
 Oppdragsnavn: Utslippssøknad 2020
 Oppdragsnummer: 613438-17
 Utarbeidet av: Knut Robert Robertsen
 Oppdragsleder: Johnny Hommefoss
 Dato: 30.08.2022
 Tilgjengelighet: Åpent

Prøvetakingsplan Langmoen høsten 2022

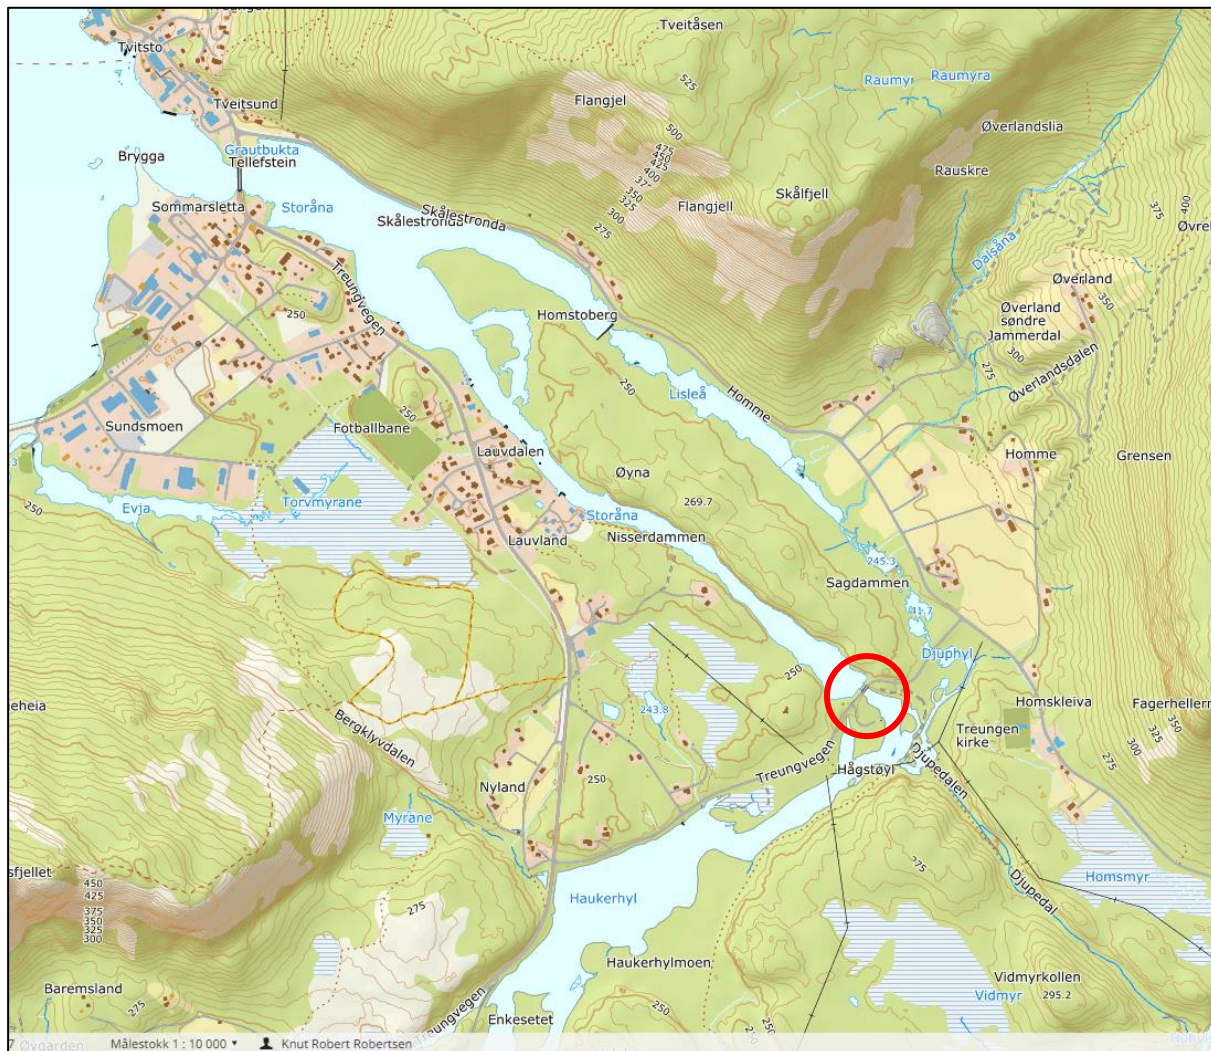
Figur 2: Prøvetakingslokalteter ved utløp Nisser og nedstrøms Treungen renseanlegg.

I tillegg legges det inn ett prøvetakingspunkt sør for Treungen, ved bru over elva ved Treungvegen, se Figur 2.

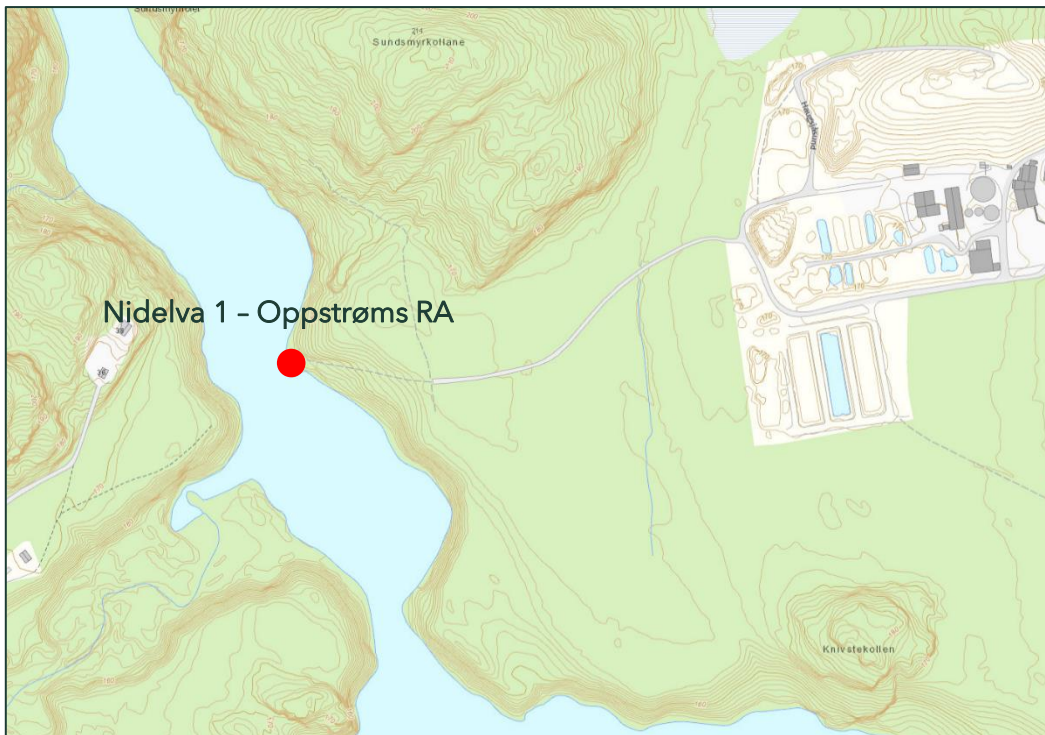
Figur 3. Plassering av prøvepunktet Nidelva 1 - Oppstrøms RA.

Det skal tas ut fysisk-kjemiske, bakteriologiske og biologiske prøver fra resipienten. For å kartlegge den den økologiske tilstanden til Nidelva og eventuell fremtidig påvirkning fra renseanlegget er det satt opp prøvetakingspunkter både oppstrøms og nedstrøms renseanlegget, se oversikt over prøvetakingspunktene på Figur 1. I tillegg til tre prøvetakingspunkter i Nidelva er det plassert ett prøvetakingspunkt i et grunnvannsutslag i en ravine nedstrøms planlagt infiltrasjonsanlegg. Detaljkart som viser forslag til plassering av prøvetakingspunkter er vist i Figur 3, Figur 4 og Figur 5.
