# NISSER BRYGGE. Verknader for vasskvalitet og biologisk mangfald

FAUN RAPPORT 21 | 2018 | Naturkartlegging og utgreiing | Helge Kiland

021-2018

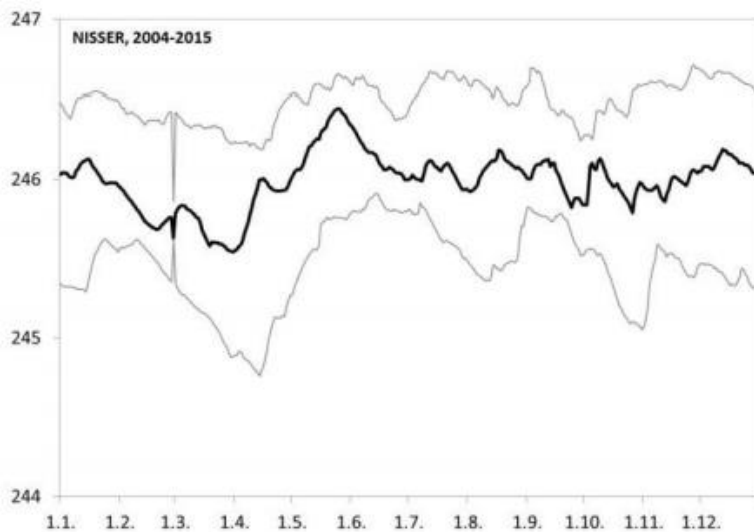
Figur 1. Vasstanden i Nisser gjennom året for perioden 2004 - 2015, med gjennomsnitt, 10 persentil lågvasstand og 10 persentil høgvasstand.

Vasstanden gjennom året for 10-års perioden 2004 – 2015 er vist i figur 1, med middelvasstand og 10 persentil lågaste og høgaste vasstand. Henta frå ØKOSTOR (Lyche Solheim mfl. 2016).

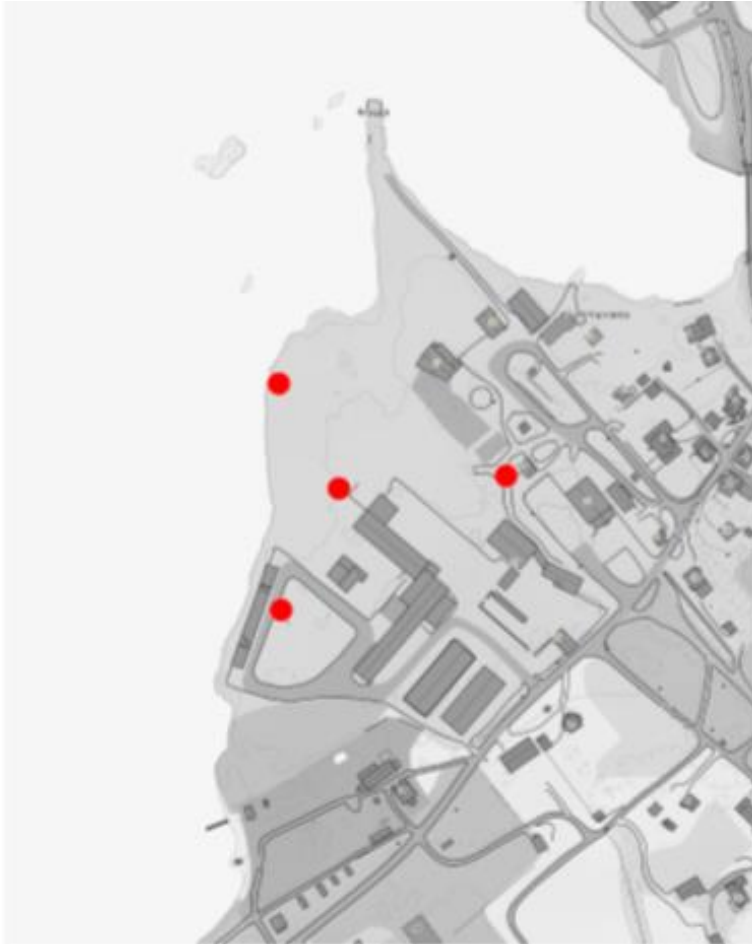
Figur 3. Området på den gamle sagbrukstomia, med uttak av prøver (raude sirkelar)

Nicolai Aall i Grunnundersøkelser AS undersøkte i 2015 sedimenta i planområdet både inne på land og ute i Nisser. Sedimenta i området består av stein, grus og sand (breeelvavsetningar). Inne på land blei det teke prøver frå 4 punkt (figur 4). Prøvene er analysert av ALS Group Norway (tabell 1).

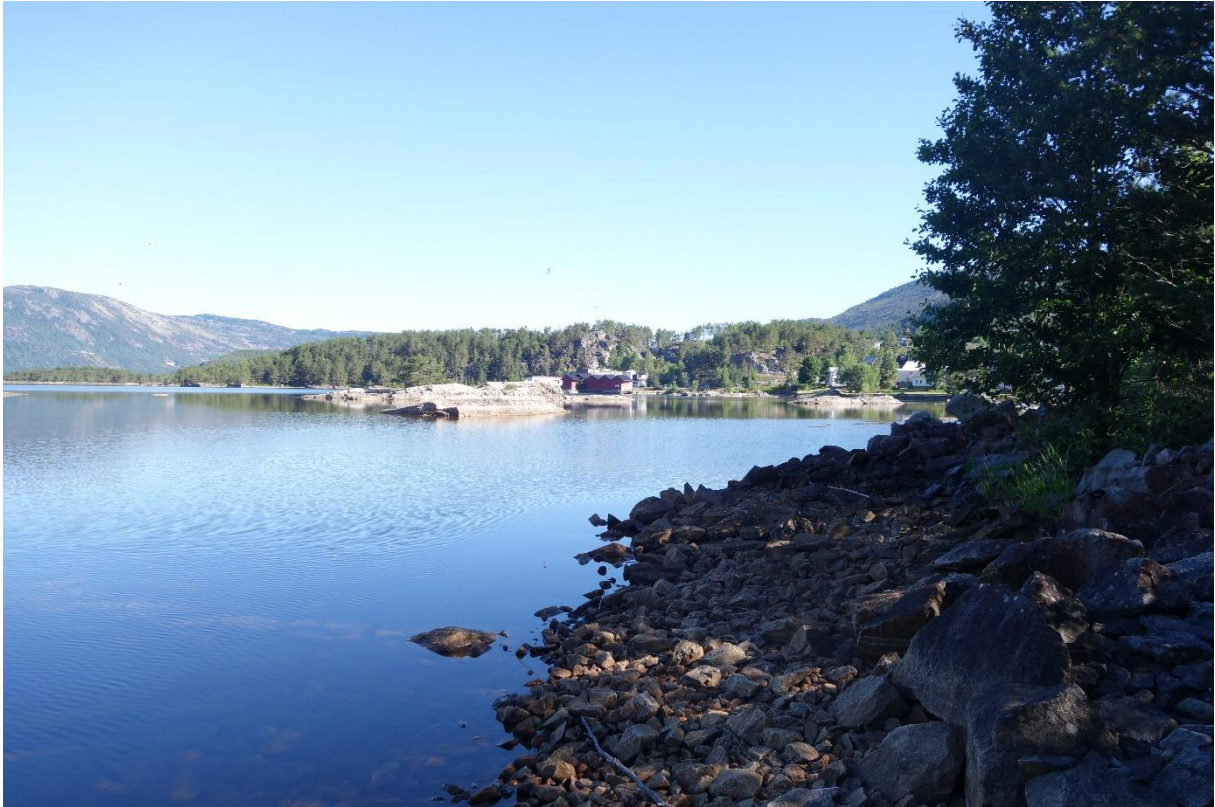
*Figur 4. Frå litt av strandlina i planområdet med holmar med fiskemåkar og gråmåkar i bakgrunnen.*

Viltkart med rapport for Nissedal kommune (Kiland 2011) opplyser at fiskemåke hekkar spreidd i Tveitsund. Det er nokre små holmar i sørenden av Nisser der det er observert hekkande fiskemåker. Fiskemåka er rekna som nær truga i den norske raudlista frå 2015 på grunn av sterk bestandsnedgang, særleg ved kysten.

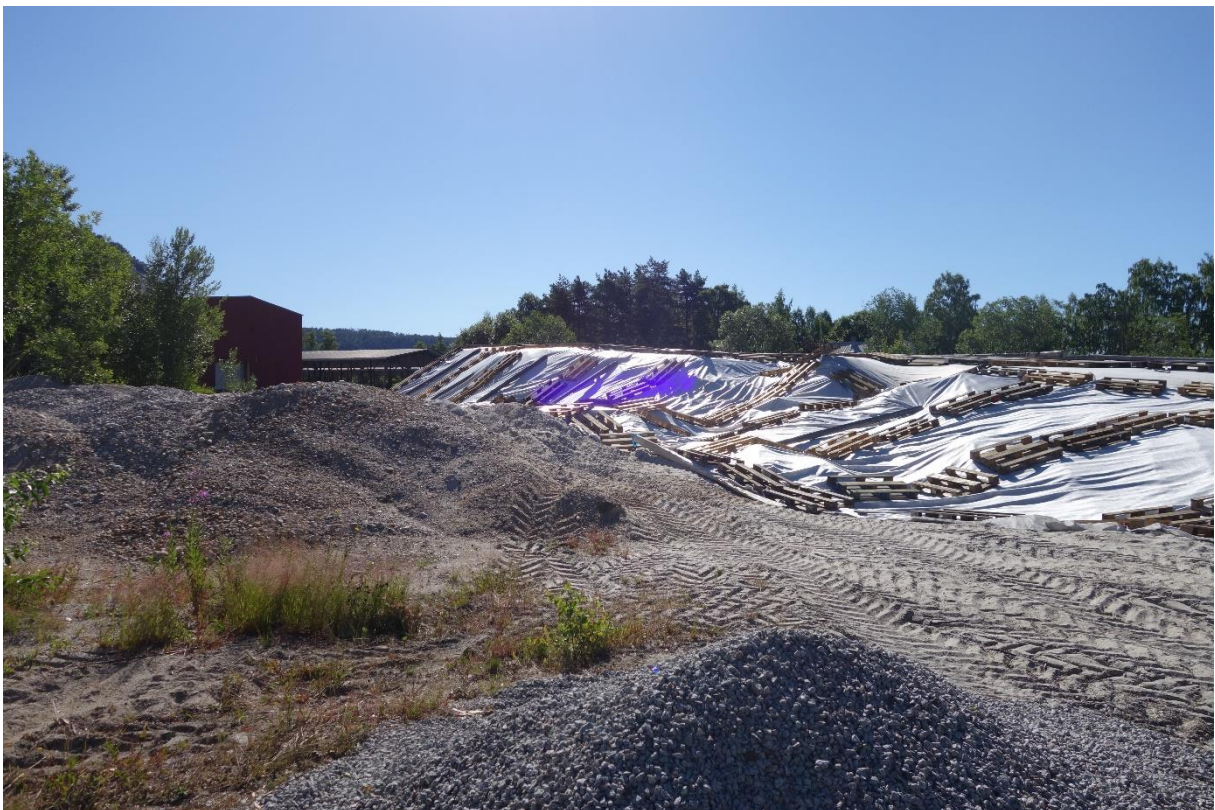
*Figur 5. Det er henta opp grus frå ein del av planområdet ute i Nisser og lagra på land. Masane er dekt med presenningar for å hindre sandflukt.*

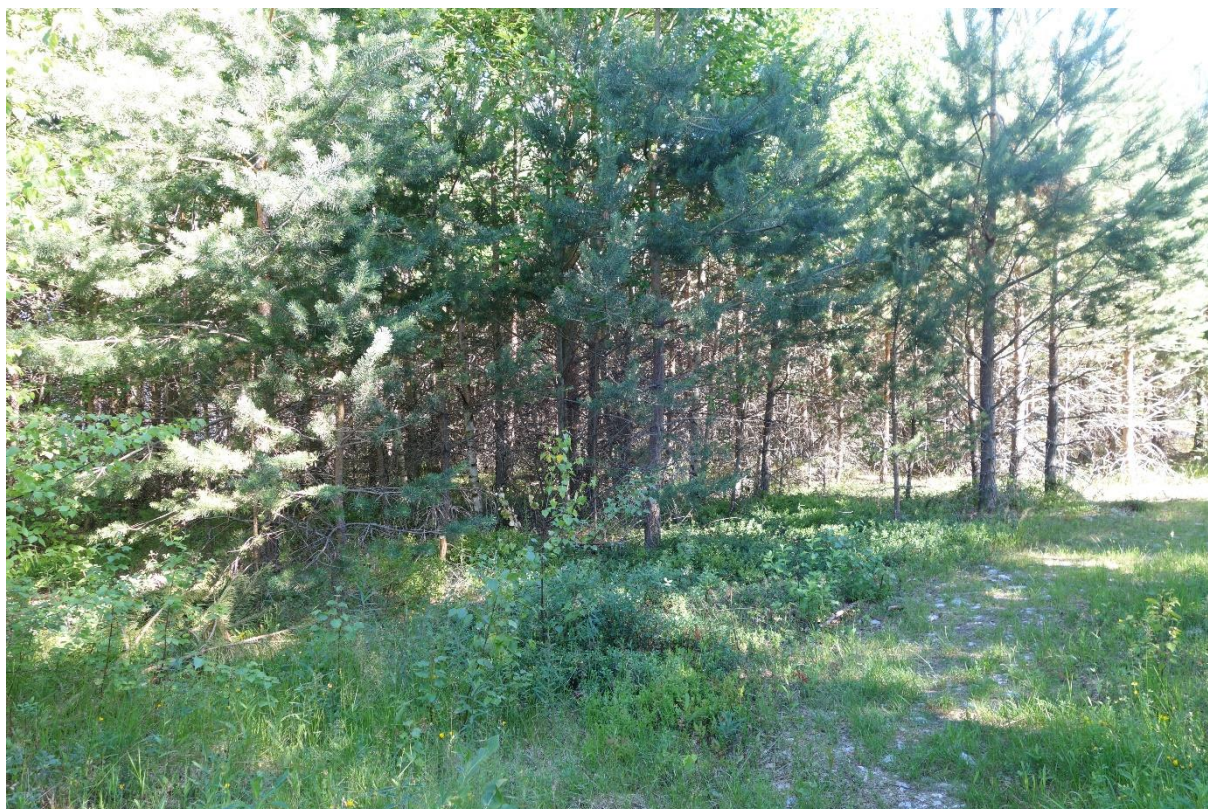
*Figur 6. Noko av planområdet i nord har vakse til med furuskog.*

Under ØKOSTOR-programmet blei det funne i alt 9 artar av vassplantar i Nisser. Sidan vatnet er regulert er mange av strendene sterkt erodert og vassvegetasjonen har mange stader forsvunne. Det gjeld mellom anna i planområdet, der tidlegare graving og isskuring har ført til at det er svært lite vegetasjon igjen. På land er vegetasjonen også i stor grad fjerna. Noko av området har vakse til med furuskog som nå er 3–4 m høg, tett og artsfattig bærlyngskog med tytebær, blåbær, engmarimjelle, tiriltunge, smyle, geitrams, skjermesveve og noko pors i feltsjiktet. Ein finn også ein del hagelupin, som er på lista over framande artar med høg spreingsrisiko. Det blei også funne nokre eksemplar av raudsveve (*Pilosella aurantiaca*), som også blir dyrka som hageplante. I tillegg til furu finst det litt selje og bjørk, men ingen store og eldre tre.
