Dato: 04.01.23  
Dokumentnr: 116916n1  
Prosjekt: Notodden. Tinnoset og Mæl ferjeleie miljø  
Utarbeidet av: Asbjørn Reisz  
Kontrollert av: Kajsa Onshuus

## **Notodden. Tinnoset og Mæl ferjeleie miljø Sedimentundersøkelser**

### **Sammendrag:**

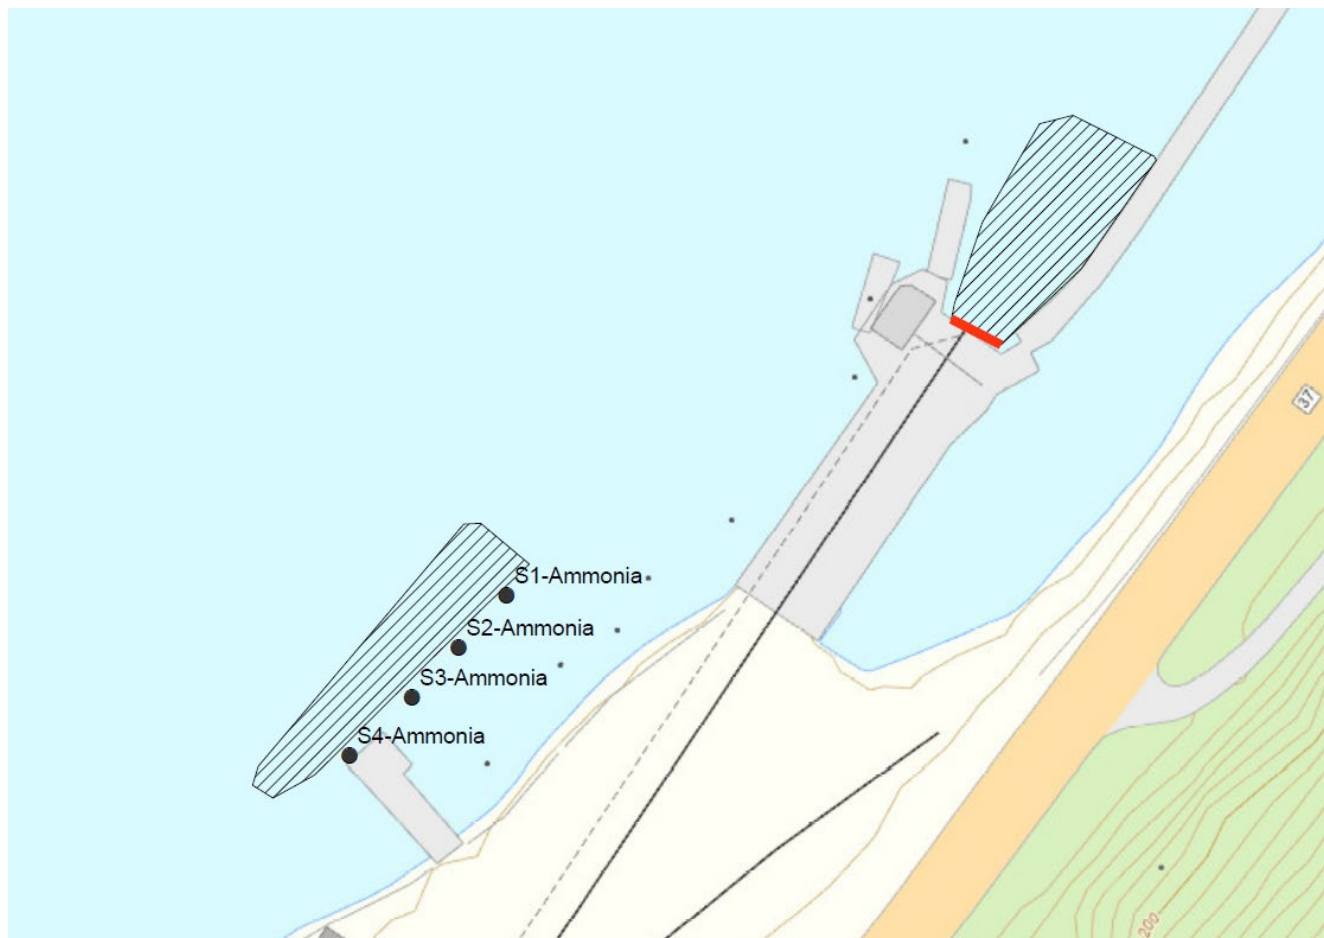
Samleprøven tatt ut ved Ammonia bestod av fire delprøver, se tabell 1 og Figur 1. Prøvetakingen ble ved Ammonia utført ved bruk av håndholdt Eikjerkamp kjerneprøvetaker, og det ble tatt ut sedimentprøver ned til mellom 80 og 100 cm dyp.

Figur 1. Utsnitt av prøvetakingsplan, med fotavtrykket til ønsket mudringsområde ved opplag Ammonia (lengst sør) og opplag Storegut (lengst nord) vist med svart skravur. Ferjelem Storegut er vist med rød strek, og ca. plassering av delprøvepunkt Ammonia, er tegnet inn med svarte sirkler.

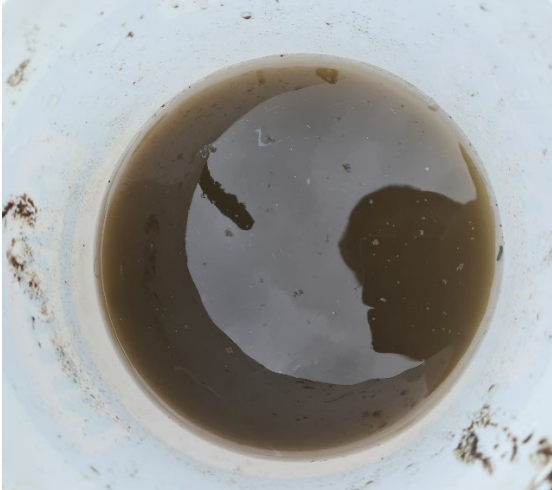
Tabell 2. Feltlogg fra sedimentprøvetaking 28.09.2022

Prøvene ble tatt på vanddyb på ca. 2,5 m. Sedimentene i alle de 4 delprøvene bestod av et siltig, sandig materiale med grå til svart farge. Det ble også observert bark og treflis, og noe oljeskimmer på vannet i alle prøvene. Se Tabell 2 for mer detaljert feltlogg.

Prøve	Beskrivelse	Bilde
Opplag Ammonia	Siltig, sandig materiale. En del organisk materiale i toppen av alle sedimentkjernene, med diffus overgang til mer siltig, sandig sediment. Svakt oljeskimmer på alle delprøvene. Grå til svart farge på sedimentet.

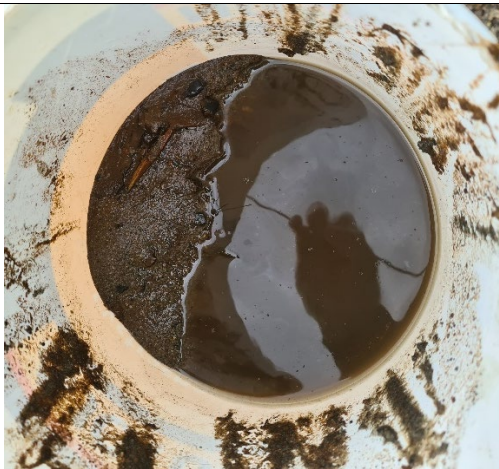
Tabell 4. Feltlogg fra sedimentprøvetaking 28.09.2022

Prøvene ble tatt på vanddyb på ca. mellom 1,5 og 3 m. Sedimentene i alle de 4 delprøvene bestod av et sandig, grusig materiale med en brun til grå farge. Det ble observert noe oljeskimmer på vannet i alle delprøvene. Det ble også observert organisk materiale som løv, kvist og kvast i delprøvene. Se Tabell 4 for mer detaljert feltlogg.

Prøve	Beskrivelse	Bilde
Ferjeleie Tinnoset	Sandig, grusig materiale. Noe organisk materiale (kvist, løv etc.) Mye stein i området delprøvene ble tatt opp. Svakt oljeskimmer alle delprøvene. Brun til grå farge på sedimentet.
