BERGEN KOMMUNE

# TILTAKSPLAN, FORURENSET GRUNN

ETABLERING AV AVSKJÆRENDE GRØFT, SLETTEBAKKEN DEPONI

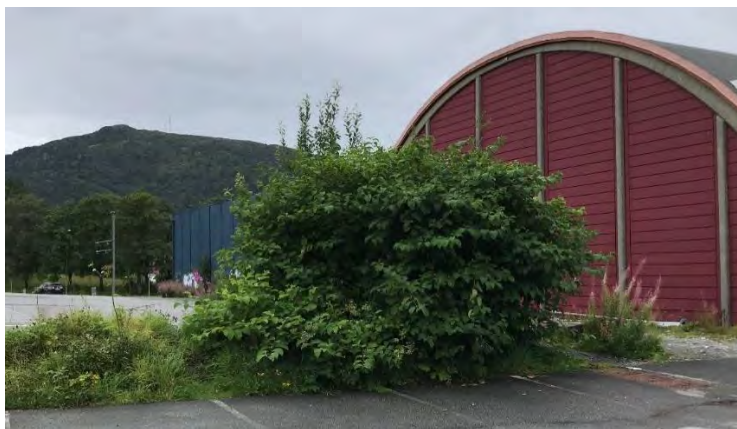
Figur 3: Parkslirekne på parkeringsplassen sør for turnkassen og tennishallen.

I databasen [www.miljostatus.no](http://www.miljostatus.no) er det kun registrert forekomst av fremmedarten brunskogsnegle innenfor tiltaksområdet. Det er derimot kjente forekomster av parkslirekne som ikke er registrert, se Figur 3 og Figur 4. Parkslirekne er en fremmed art i Norge, og det er ikke lov til å spre den til nye områder. Det er derfor behov for tiltak ved graving i berørte områder.

Parkslirekne har rotsystem på opptil 7 meter i utstrekning horisontalt fra planten og kan finnes ned til 3 meters dyp. Planten kan danne nye planter fra en rot/stengel på 1 cm lengde. For å fjerne en forekomst må man fjerne massene i en radius på 7 meter fra synlige planter på overflaten og ned til 3 meters dyp eller ned til grunnfjell.

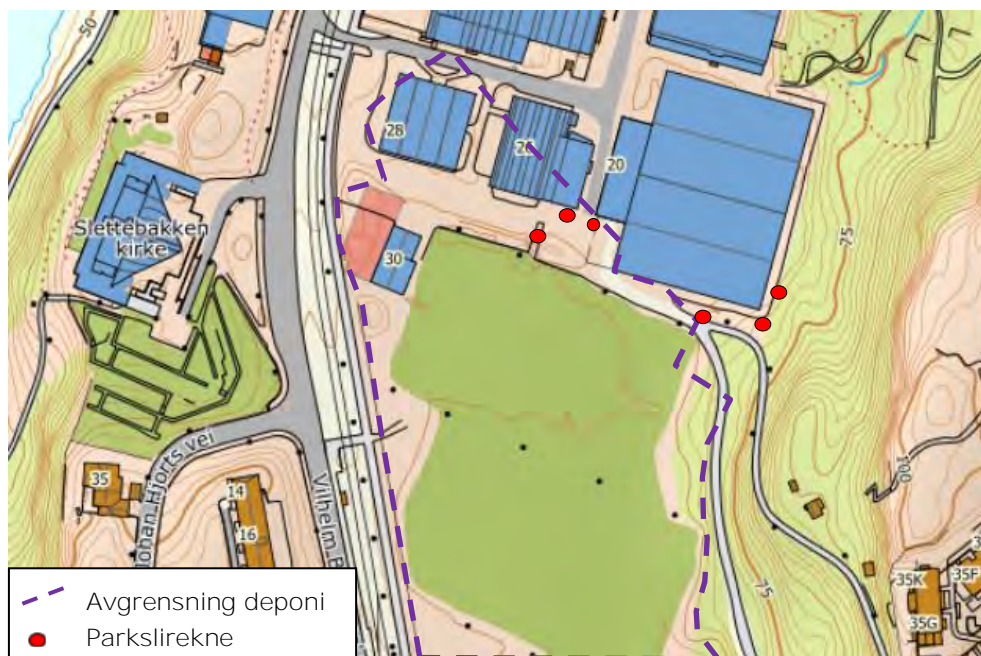
Figur 4: Oversiktskart for observerte forekomster av parkslirekne i tilknytning til deponiet og området hvor det er planlagt gravearbeider for etablering av ny avskjærende grøft og overvannsledning.

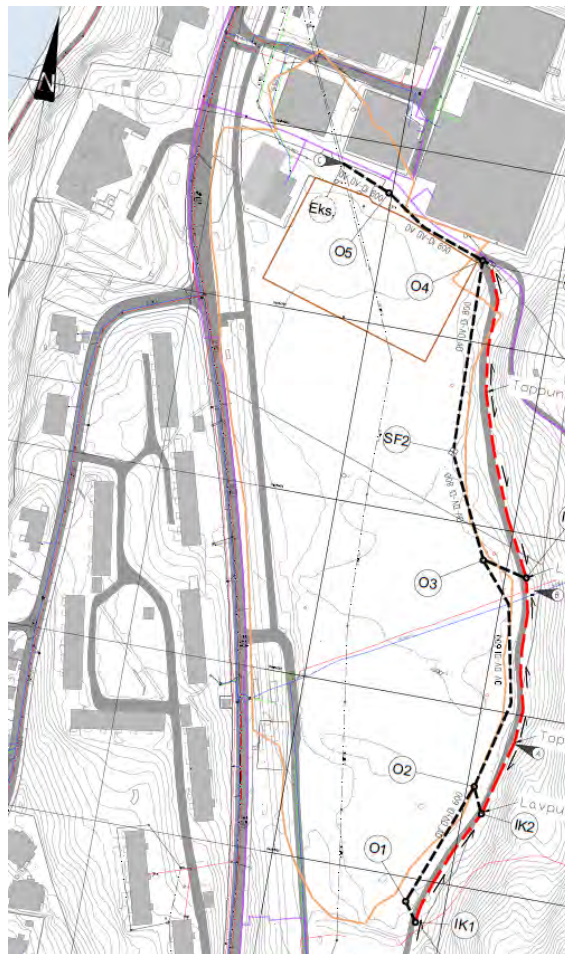
Figur 5: Oversikt over planlagt lokalisering av ny overvannsledning (sort stiplet linje) og avskjærende grøft (rød stiplet linje).

For å redusere mengdene forurenset vann som må behandles når Slettebakken deponi skal saneres, skal det etableres avskjærende grøft i randsonen mellom deponioverflaten og tilgrensende terreng i øst, se Figur 5 hvor avskjærende grøft er markert som en rød stiplet linje. Den avskjærende grøften skal kobles inn på en ny overvannsledning som skal legges vest for eksisterende sti i randsonen mot deponiet, overvannsledningen er markert som sort stiplet linje i Figur 5. Den nye overvannsledningen skal kobles på eksisterende overvannskum nedstrøms deponiet, markert som Eks. i samme figur.

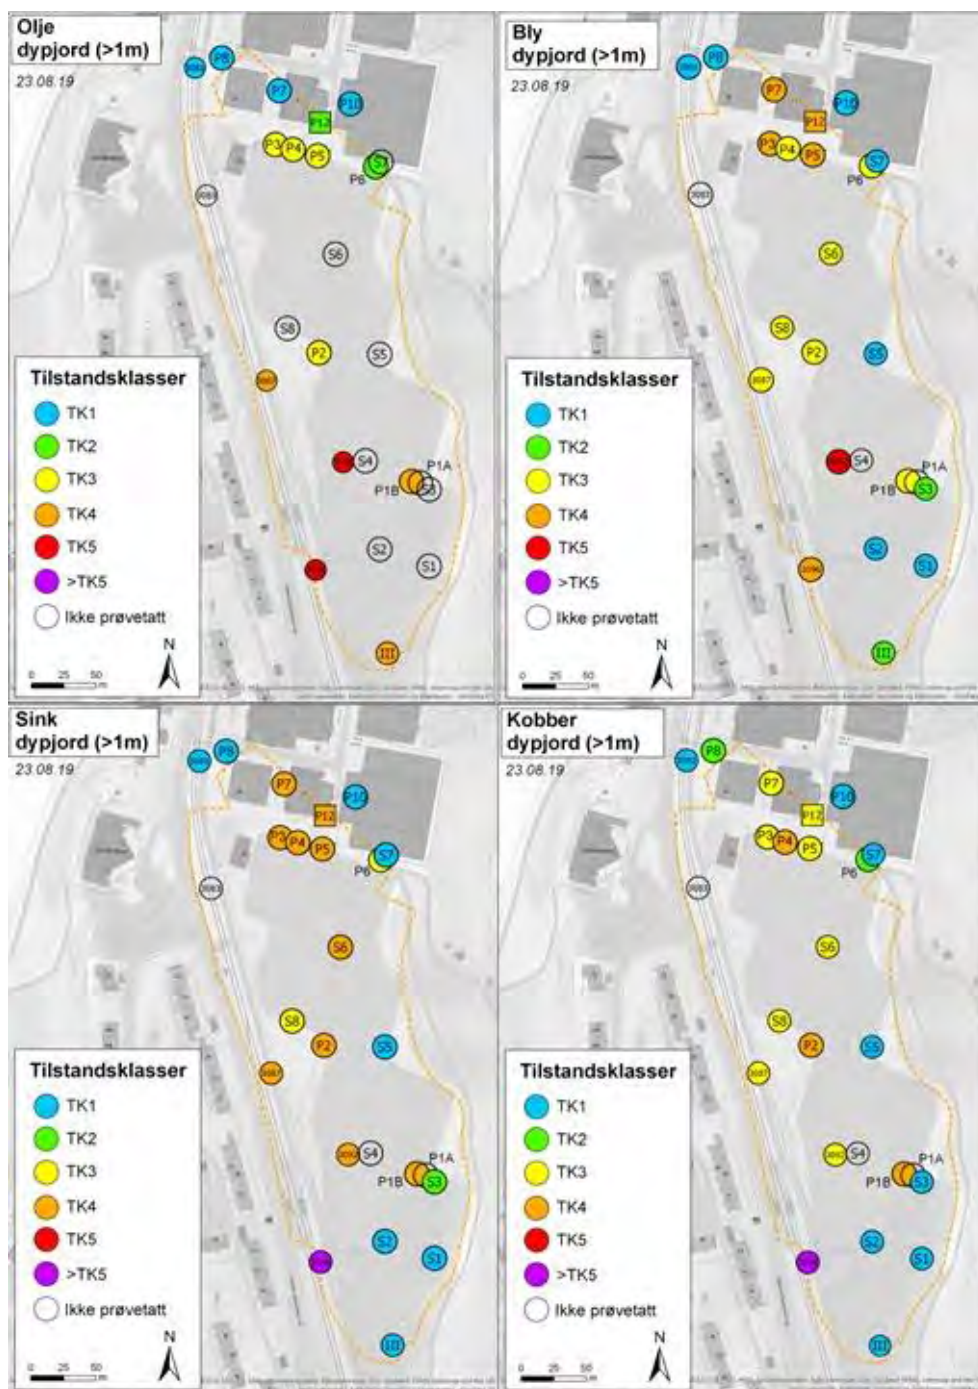
Figur 8: Analyseresultater for olje, bly, kobber og sink fargelagt etter inndeling i tilstandsklasser gitt i veileder TA 2553/2009 (Miljødirektoratet, Helsebaserte tilstandsklasser for forurenset grunn, 2009).

Forurensningen i deponiet er ikke homogen. Det er store variasjoner i konsentrasjoner med tydelige "hot-spots". I Figur 8 er analyseresultatene for dypjord (dypere enn 1 m) for olje, bly, sink og kobber fargelagt i henhold til tilstandsklasser gitt i veilederen *Helsebaserte tilstandsklasser for forurenset grunn*, TA 2553/2009, Tabell 1. For en fullstendig oversikt av alle parametrene som har konsentrasjoner fra tilstandsklasse II og oppover henvises det til beskrivende kart i vedlegg 1. Det er olje, bly, sink og kobber som har konsentrasjoner som tilsvarer høyest tilstandsklasser i henhold til veileder TA 2553/2009.

Som det går frem av inndelingen i tilstandsklasser i Figur 8, er det generelt høyest tilstandsklasser fra midt på området og nordover helt frem til der det antas at overgangen fra deponi til omkringliggende terreng er. Det er helt i sørvest en "hot-spot" hvor sink og kobber er over den øvre grenseverdien for tilstandsklasse 5 og kan derfor anses som farlig avfall (markert med lilla ring). Dette prøvepunktet ligger innenfor bybanetraseen og massene herifra ble fjernet og levert til godkjent mottak under anleggsarbeidene for etablering av bybanen.

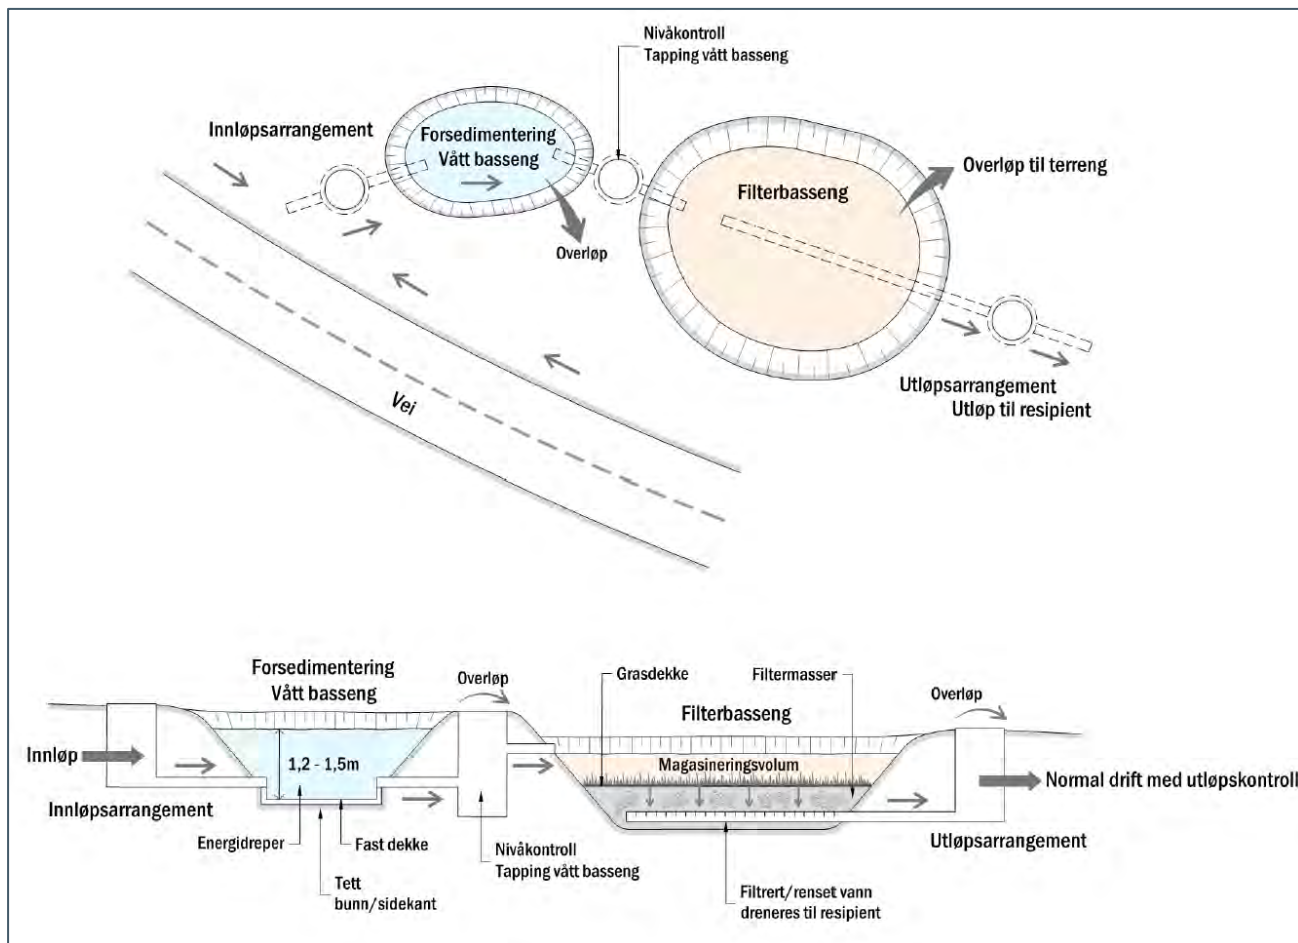
Figur 10: Prinsskisse infiltrasjonsbasseng med forsedimentasjonsstrinn (Vegdirektoratet, 2014).

Som følge av at grunnvannet er forurenset må det behandles før det slippes ut på overvannsledningen for å ikke føre til spredning av forurensning til Tveitavannet. Det vil bli satt opp et infiltrasjonsbasseng med et forsedimentasjonsstrinn hvor vannet pumpes fra grøften til forsedimentasjonsbassenget. og vannet vil deretter ved selvføll gå over i infiltrasjonsbassenget og ut i overvannsledningen. Prinsippskisse for vannbehandlingsanlegg er vist i Figur 10, og plassering på anleggsområdet er vist i Figur 11.

For å oppnå ønsket renseseffekt som beskrevet i avsnitt 4.1.1 og 4.1.2 dersom det pumpes 50 l/s fra grøftetraseen, bør forsedimentasjonsbassenget være på 75 m<sup>3</sup> og infiltrasjonsbassenget 1500 m<sup>3</sup>. Forsedimentasjonsbassenget kan utformes som en tank og trenger ikke nødvendigvis være svært plasskrevende. Infiltrasjonsbassenget skal være grunt og avlangt hvor vannstrømmen går i lengste retning. Infiltrasjonsbassenget vil derfor bli 30 x 50 meter, og det skal legges et sandlag på 0,5 meter over et drenerør som legges på bunnen. Partiklene vil da bli liggende igjen i sanden slik at det er minst mulig partikler i vannet som går ut.

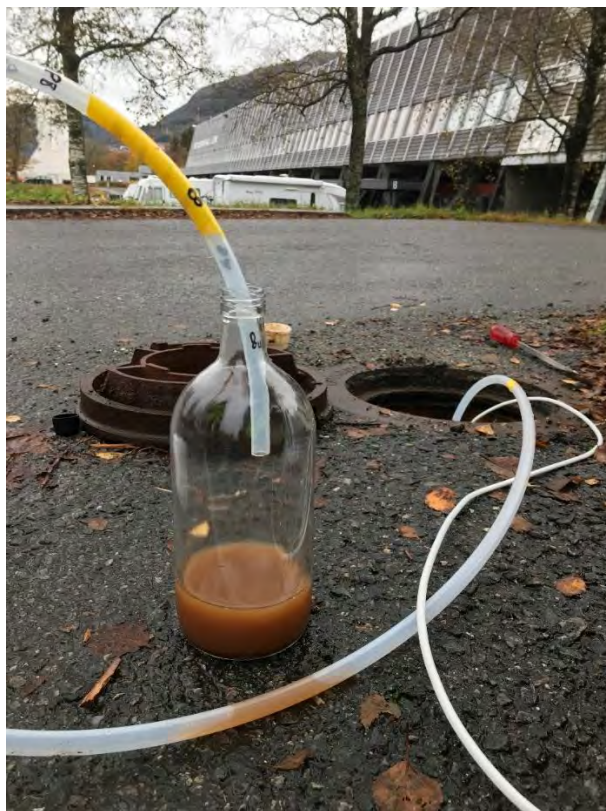
Figur 2: Vann pumpet opp fra brønn 8. Dette var den eneste prøven med misfarget vann.

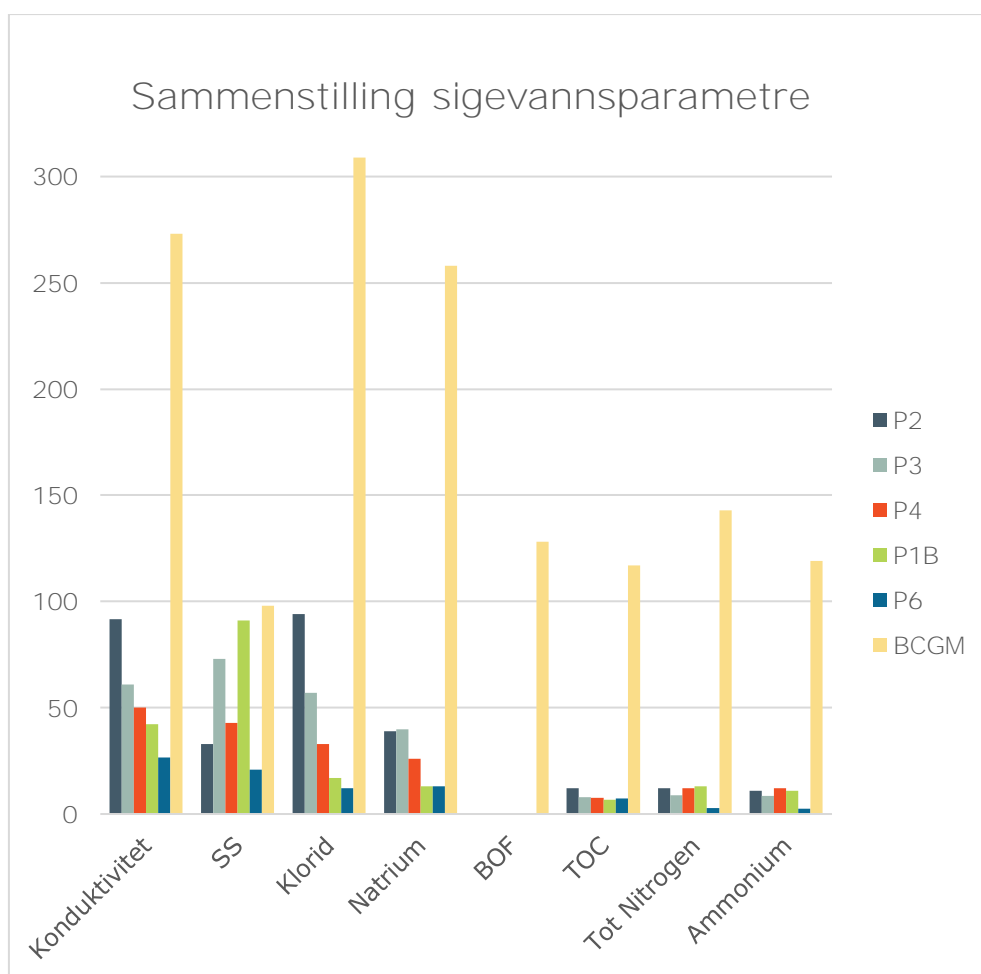
Gjennomsnittverdier for standard sigevannsparemetere fra avfallsdeponi i Norge (TA 2075/2005) er også vist i figuren som BCGM.

Figur 3: Søylediagram hvor analyser av sigevannsparemetere fra brønnene er sammenlignet med gjennomsnittlige verdier fra deponi (BCGM) hentet fra en studie utført av Miljødirektoratet (da: SFT).

Resultat fra analyse av sigevannsparemetere er vist i Figur 3.

Fra søylediagrammet er det tydelig at prøvene tatt fra grunnvannsbrønnene ved Slettebakken har mye lavere verdier for de standard sigevannsparemetrene sammenlignet med gjennomsnittsverdier for avfallsdeponi i Norge. Dette kan tyde på at det i dag er mindre nedbrytning av avfall på Slettebakken enn i et gjennomsnittsdeponi. En av årsakene til dette kan være at deponiet ble lagt ned i 1961 og at avfallet derfor inneholder mindre organisk materiale som matrester,

og at det organiske materialet som var til stede er brutt ned. Det er kun utført én runde med prøvetaking av grunnvann i denne omgang og det bør derfor tas flere runder med vannprøvetaking for å fange opp årstidsvariasjoner som følge av variasjon i nedbørmengder og temperatur.

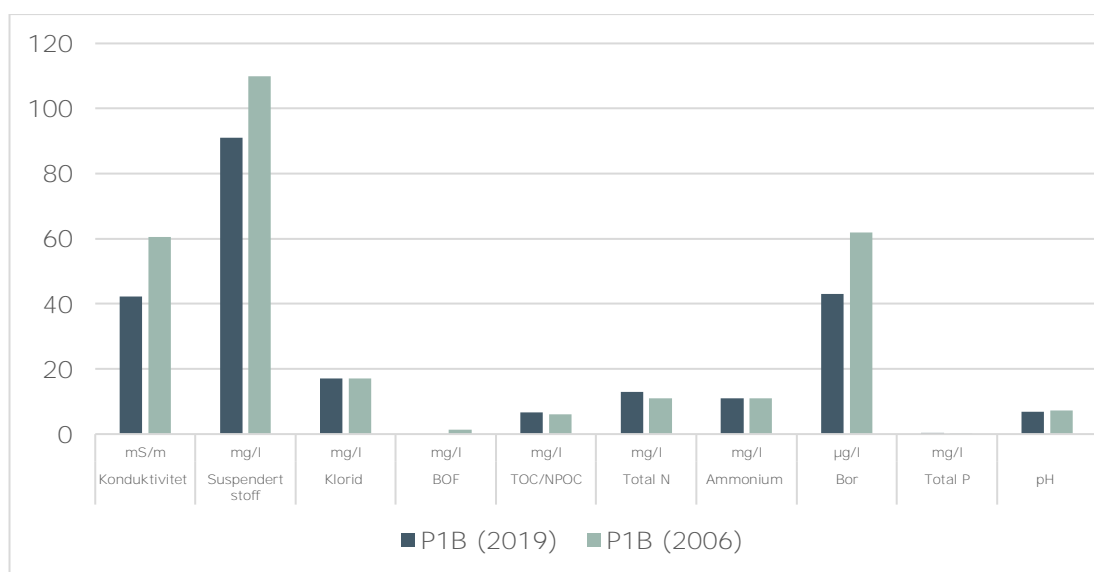
Figur 4 Sammenligning av resultat for analyse av standard sigevannsparemetre fra 2019 og 2006 i brønn P1B.

Grunnvannsbrønnene ble satt ut i forbindelse med grunnundersøkelser utført av Asplan Viak i 2006. Det ble tatt grunnvannsprøver som ble analysert for standard sigevannsparemetre og standard vannanalyser den gang. I denne undersøkelsen ble ikke alle grunnvannsbrønnene prøvetatt. Rapporteringsgrensen fra de tidligere analysene var for høy slik at verdier for blant annet tungmetaller ikke kunne bli påvist. Verdiene for standard sigevannsparemetre er derimot sammenlignbare med resultatene fra denne undersøkelsen. Resultatene er sammenstilt figur 4-7.

Analysene er utført med 13 års mellomrom og det kan være forskjell i tilsig fra nedbør i perioden før vannprøvene ble tatt. Det er generelt høyere verdier for de fleste forbindelsene i analysene som ble utført i 2006. Unntaket er kloridinnholdet i P2 som er betydelig høyere i 2019 enn i 2006.
