E6 Ranheim – Værnes

Overvåkingsrapport – akvatisk økologi

E6RV-MUL-EV-RPT-CA#00-0012

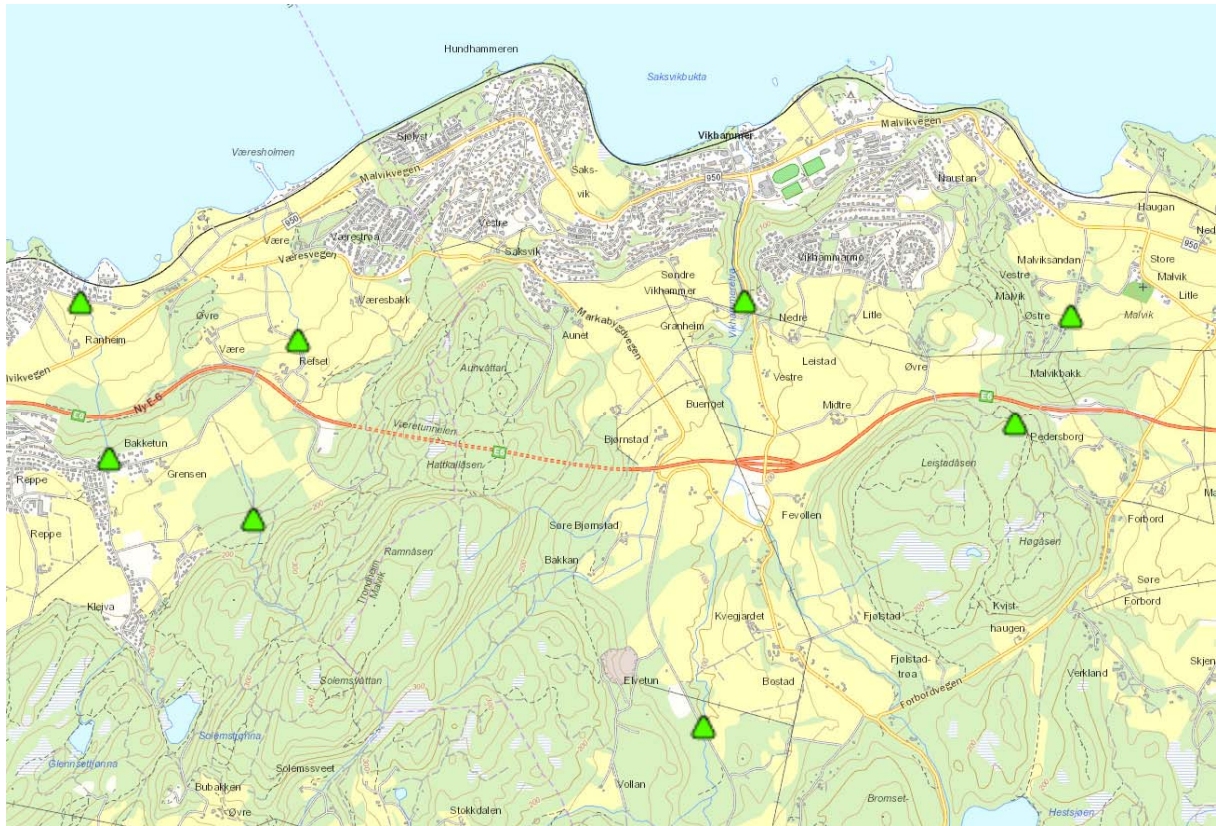
Figur 4: Plassering av prøvepunkter (grønn trekant) lengst vest på strekningen som ble prøvetatt 27. og 28. november 2018.

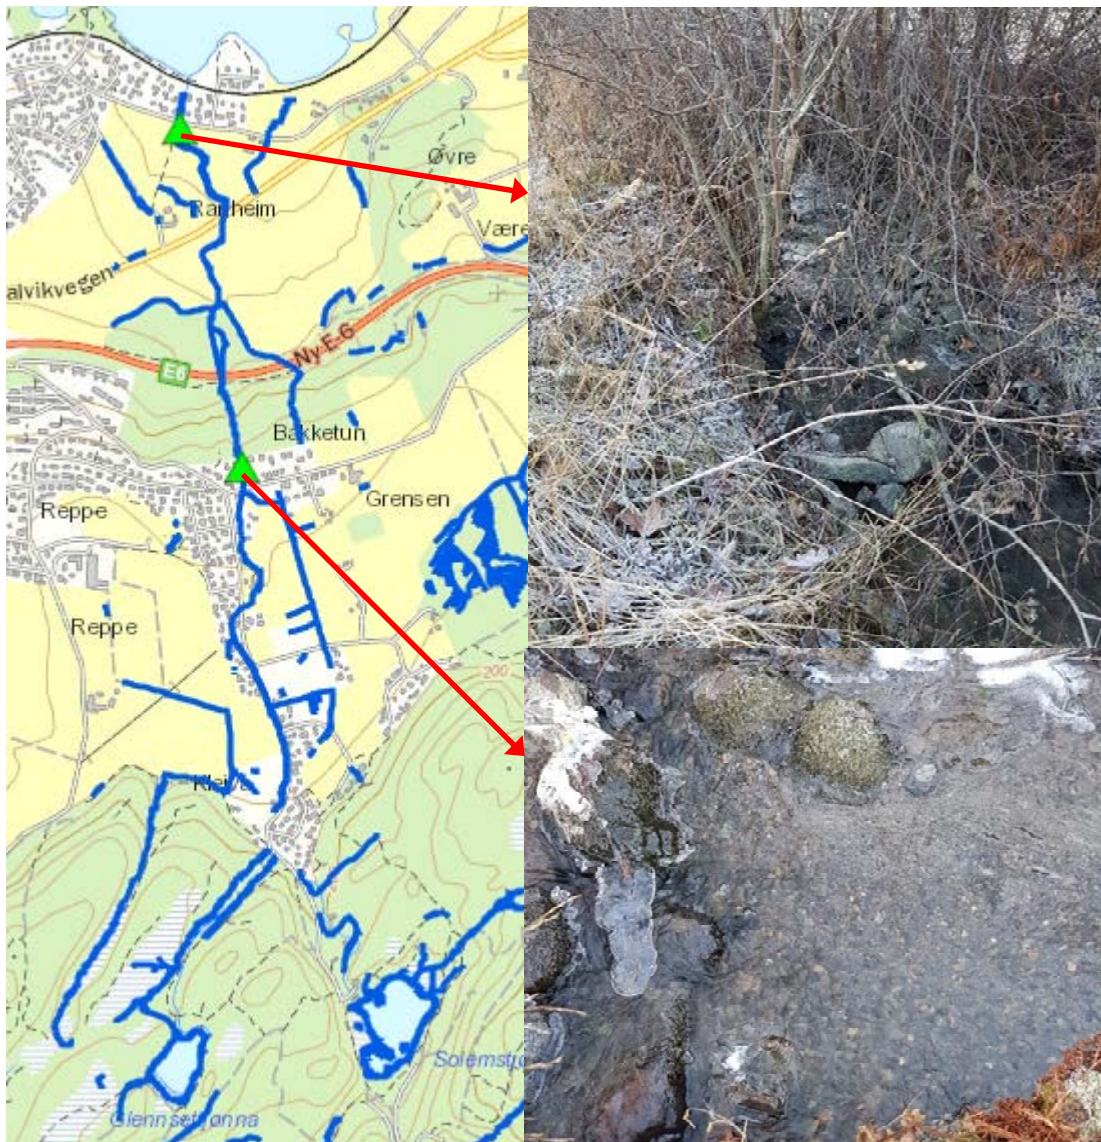
Figur 8: Kart som viser hvor bunndyrprøver ble samlet inn ved prøvetaking i november 2018. Bildene til høyre viser bekken ved nedstrømsstasjonen øverst og bunnssubstratet ved oppstrømsstasjonen nederst.

I Reppesbekken ble et prøvepunkt oppstrøms og et nedstrøms planlagt trasé for ny E6 prøvetatt for vurdering av bunndyrsamfunnet (Figur 8).

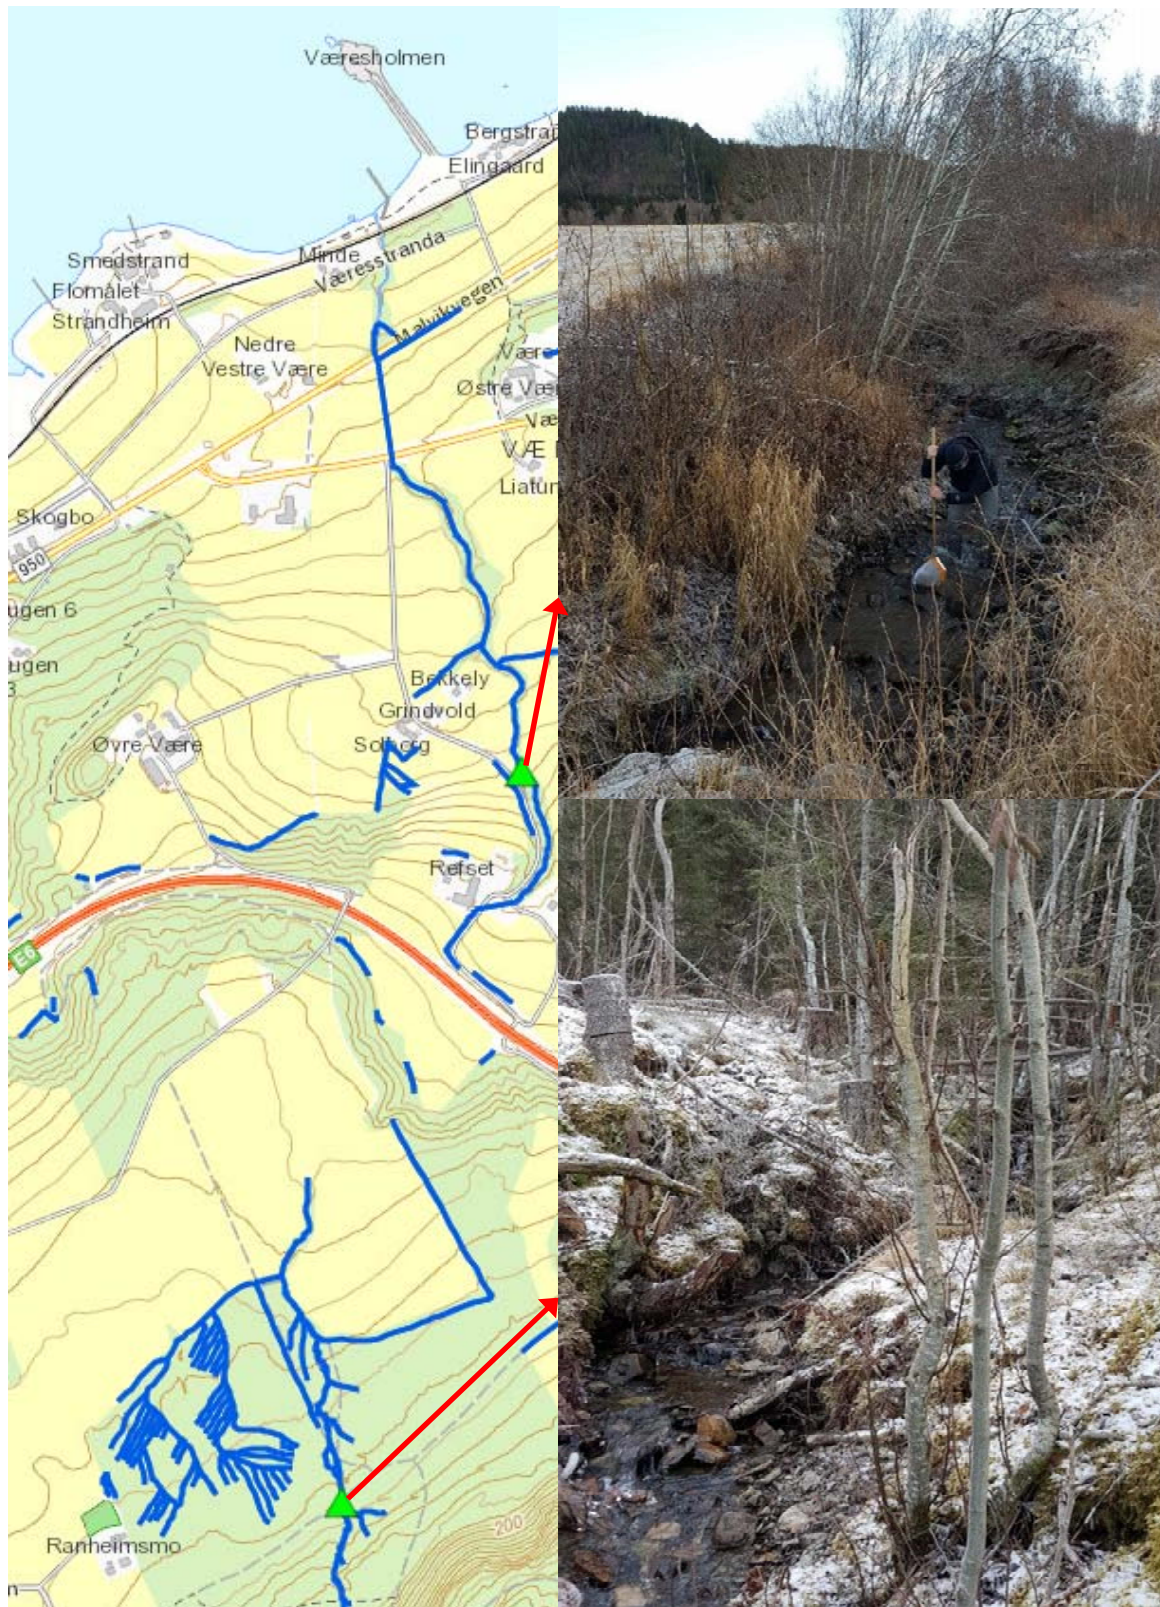
Figur 10: Kart som viser hvor bunndyrprøver ble samlet inn i Værebekken ved prøvetaking i november 2018. Bildene til høyre viser prøvetaking ved nedstrømsstasjonen øverst og vassdraget ved oppstrømsstasjonen nederst.

I Værebekken ble én bunndyrprøve tatt nedstrøms Refset på nedstrøms side av planlagt trasé for ny E6 (Figur 10). Prøven oppstrøms trasé for ny vei ble tatt oppe i skogkanten i de høyereliggende delene av bekkens felt.

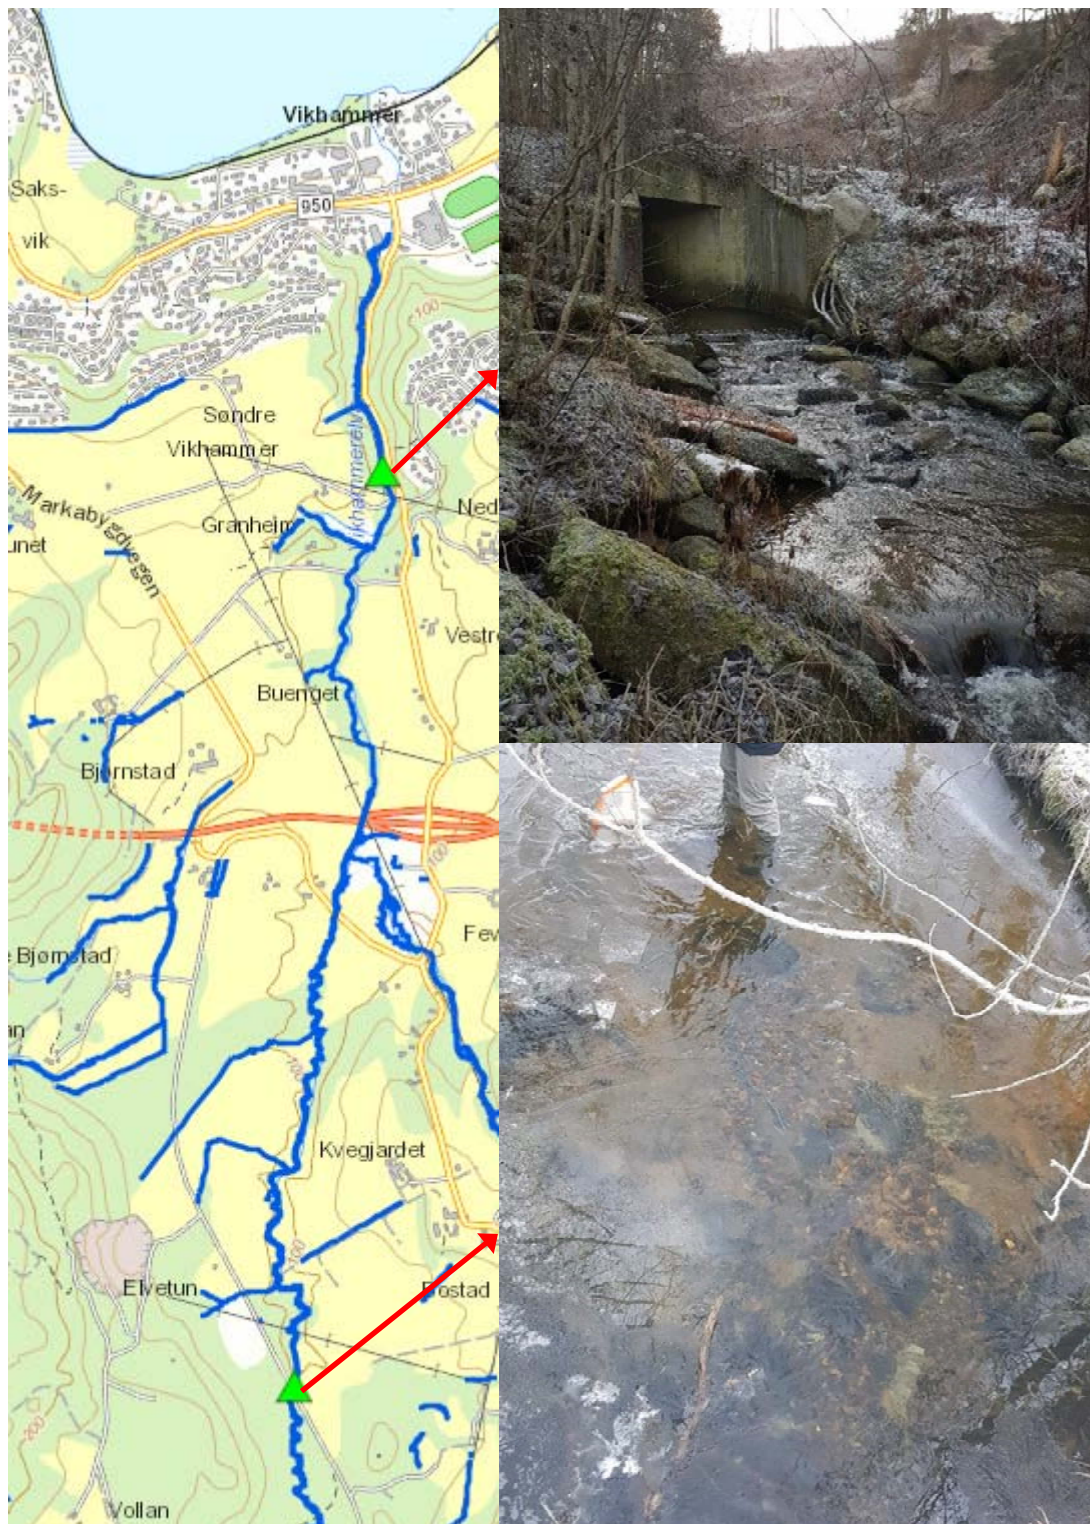
Figur 12: Kart som viser hvor bunndyrprøver ble samlet inn i Vikhammerelva ved prøvetaking i november 2018. Bildene til høyre viser området ved nedstrømsstasjonen med kulverten ved Granheim i bakgrunnen øverst og bunnssubstratet ved oppstrømsstasjonen nederst.

Nedstrømsstasjonen i Vikhammerelva ble plassert nedstrøms utløpet av kulverten ved Granheim (Figur 12). Oppstrømsstasjonen ble plassert et stykke oppstrøms nåværende og ny E6-trasé. Dette var det første området oppstrøms traseen hvor bunnsstratet ble vurdert som gunstig for prøvetakingen.

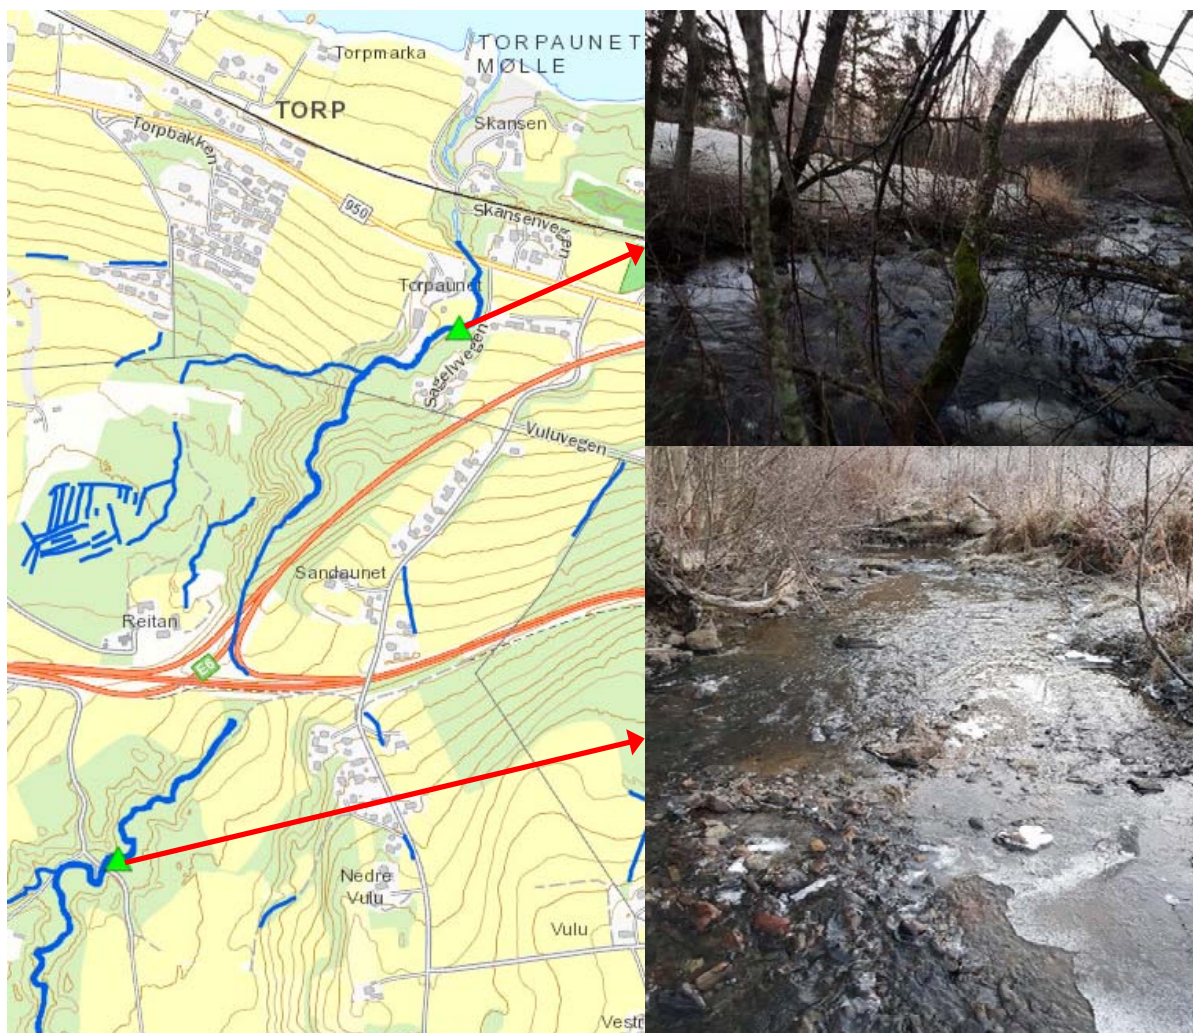
Figur 16: Kart som viser hvor bunndyrprøver ble samlet inn i Sagelva ved prøvetaking i november 2018. Bildene til høyre viser området ved nedstrømsstasjonen øverst og bekken oppstrøms nederst.

På prøvepunktene i Sagelva (Figur 16) ble det totalt samlet inn 3672 individer bunndyr tilhørende 17 taxa (Tabell 5 Tabell 1). Det klart største individantallet ble samlet på prøven oppstrøms planlagt trasé. 94 % (3455 individer) av individene stammer fra oppstrømsstasjonen. Artssammensetningen på de to stasjonene var imidlertid svært lik. På oppstrømsstasjonen ble det funnet en døgnflueart, to steinfluearter og en vårflueart som ikke ble funnet nedstrøms. På nedstrømsstasjonen ble det funnet en steinflueart og en tovingeart som ikke ble registrert oppstrøms. 12 taxa ble funnet på begge stasjoner. Den vanligst forekommende bunndyrgruppen både ved stasjonen nedstrøms og oppstrøms planlagt trasé var døgnfluer. Døgnfluer utgjorde ca 71 % og 55 % av individantallet

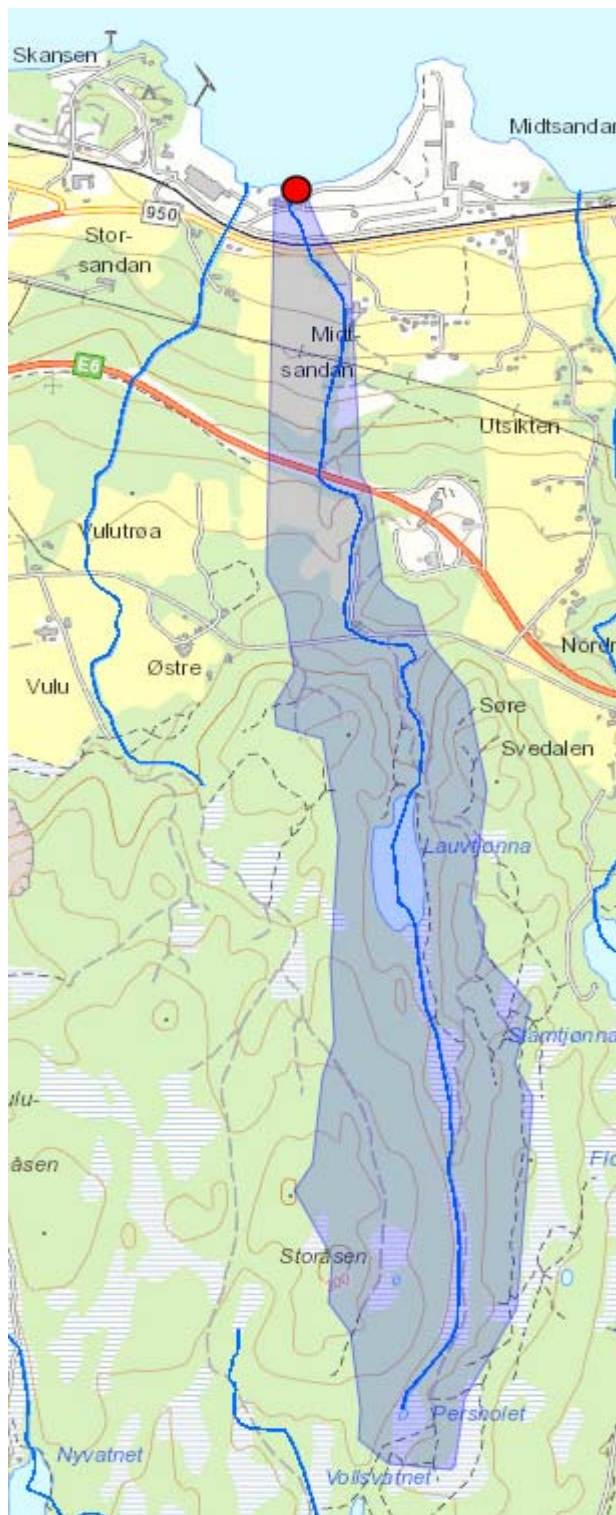
Figur 17: Midsandbekkens nedbørsfelt. Kilde: NEVINA

Midtsandbekken er et mindre vassdrag med en smalt nedbørfelt som starter inne i et skog- og myrområde vest for Stavsjøen (Figur 17). Over 75 % av nedbørfeltet utgjøres av skogsareal. Som mange av de andre feltene her kommer man nederst i nedbørfeltet inn i områder som er mer preget av landbruk og andre menneskelige aktiviteter.

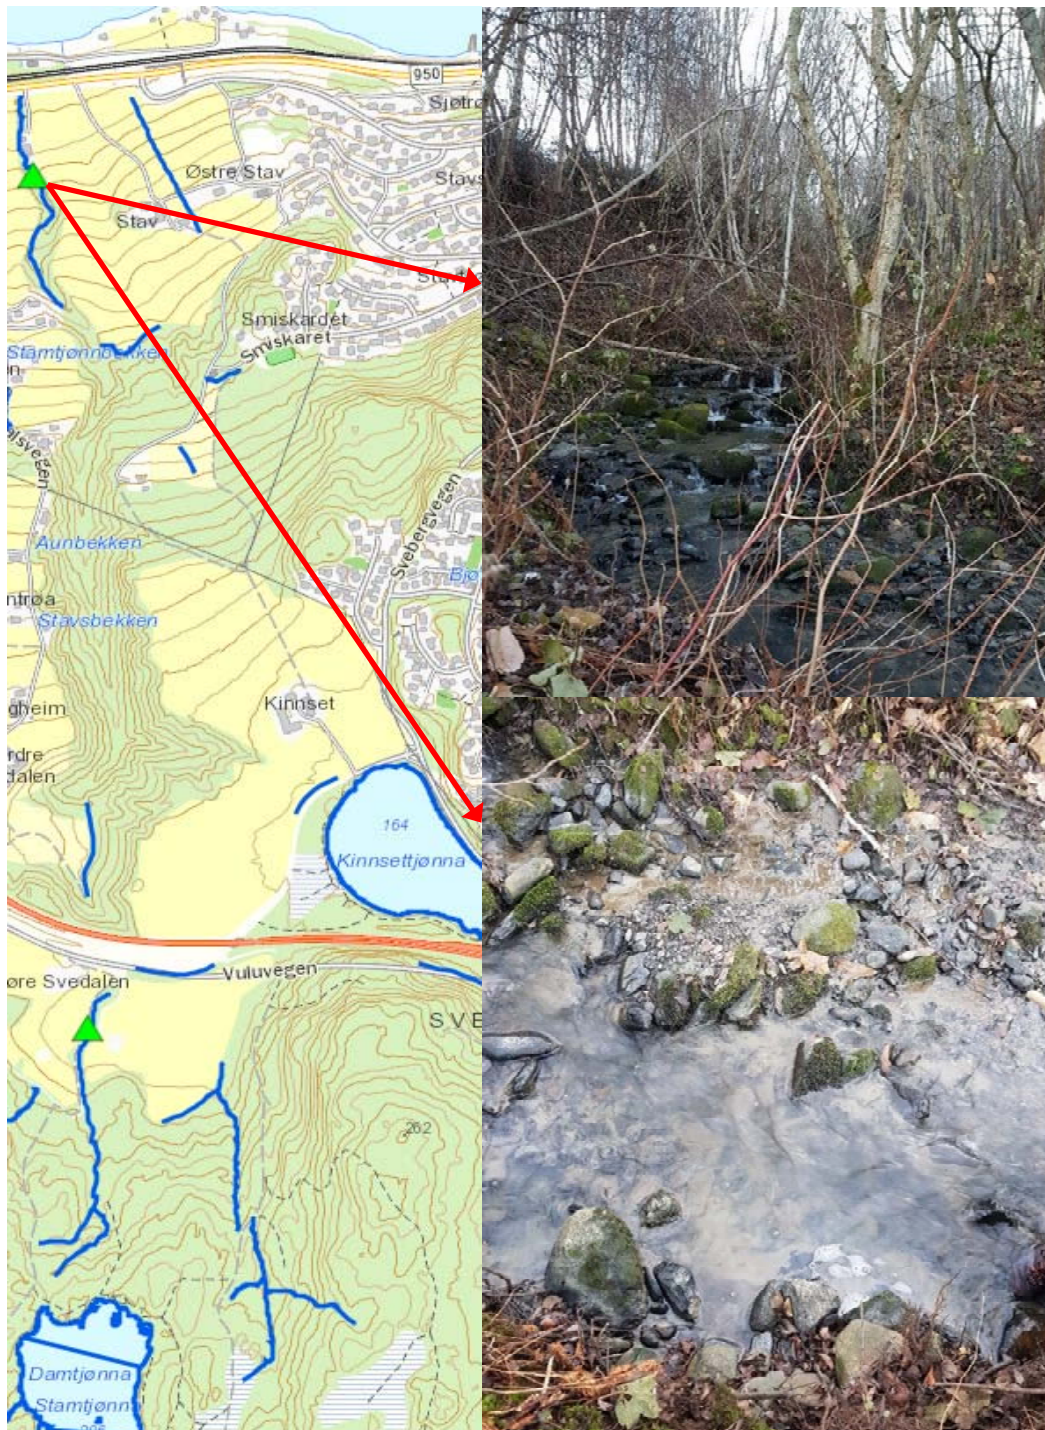
Figur 21: Kart som viser planlagte stasjoner for bunndyrprøver i Stavsbecken ved prøvetaking i november 2018. Oppstrømsstasjonen var dessverre ikke tilgjengelig grunnet anleggsarbeid. Bildene til høyre viser området ved nedstrømsstasjonen.

kun tatt bunndyrprøver fra stasjonen nedstrøms eksisterende trasé ved prøvetakingen høsten 2018. Årsaken til dette var at området oppstrøms ikke var tilgjengelig på grunn av betydelig anleggsvirksomhet i dette området ved prøvetaking. På stasjonen nedstrøms planlagt trasé ble det samlet inn 652 bunndyrindivider tilhørende 18 taxa (Tabell 7). Det ble samlet flest individer nedstrøms traseen, mens den største artsdiversiteten ble funnet oppstrøms planlagt trasé. Den vanligst forekommende bunndyrgruppen ved stasjonen nedstrøms planlagt trasé var døgnfluer, mens tovinger var vanligst forekommende oppstrøms. Døgnfluer utgjorde ca. 57 % av individantallet i prøvene fra nedstrømsstasjonen, mens tovinger utgjorde ca. 65 % av individantallet i prøvene fra oppstrømsstasjonen. Det var hovedsakelig arten *Baetis rhodani* som utgjorde døgnflueforekomsten i elva. 368 av de 455 døgnflueindividene (ca 81 %) tilhørte denne arten, som er kjent for å være følsom for forsurening, men tolerant for moderat organisk forurensning.

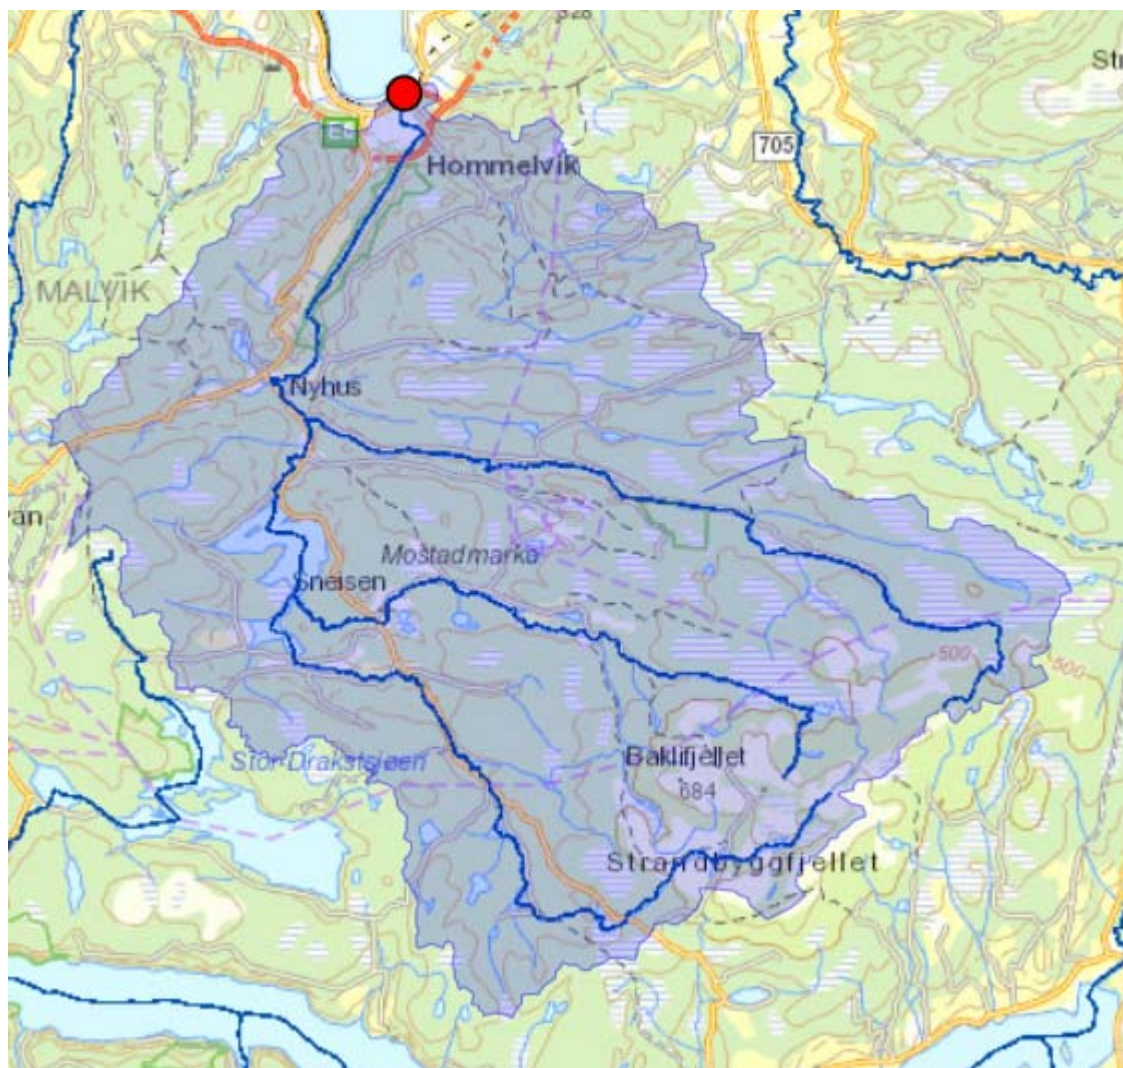
Figur 24: Homlas nedbørsfelt. Kilde: NEVINA

Homla er det største vassdraget som krysser den planlagte veitraseen i Malvik kommune. Homla drenerer et relativt stort nedbørsfelt som hovedsakelig består av skogsarealer (Figur 24). Feltet inkluderer den regulerte Foldsjøen (det er gitt tillatelse til nedlegging av dam Foldsjøen) med sine tilløpselver som strekker seg innover mot Vennafjellet og Strandbyggfjellet på ca 660 moh. i Selbu kommune.

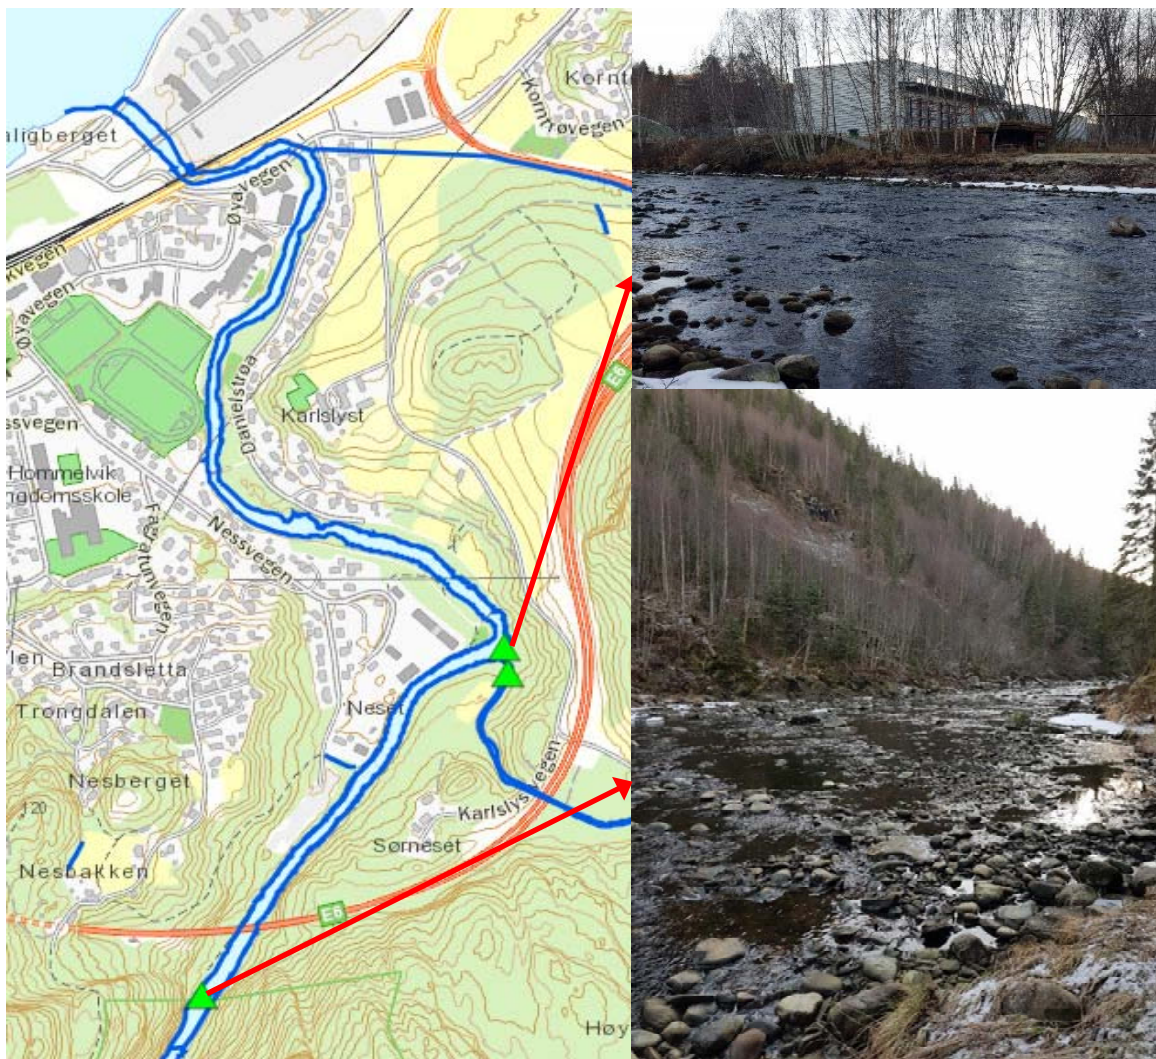
Figur 25: Kart som viser stasjoner for bunndyrprøver i Homla ved prøvetaking i november 2018. Bildene til høyre viser henholdsvis oppstrømsstasjonen nederst og nedstrømsstasjonen øverst. Den grønne trekanten under nedstrømsstasjonen i kartet indikerer nederste stasjon i Høybybekken.

I Homla (Figur 25) ble det totalt samlet inn 465 bunndyrindivider tilhørende 23 taxa (Tabell 9).

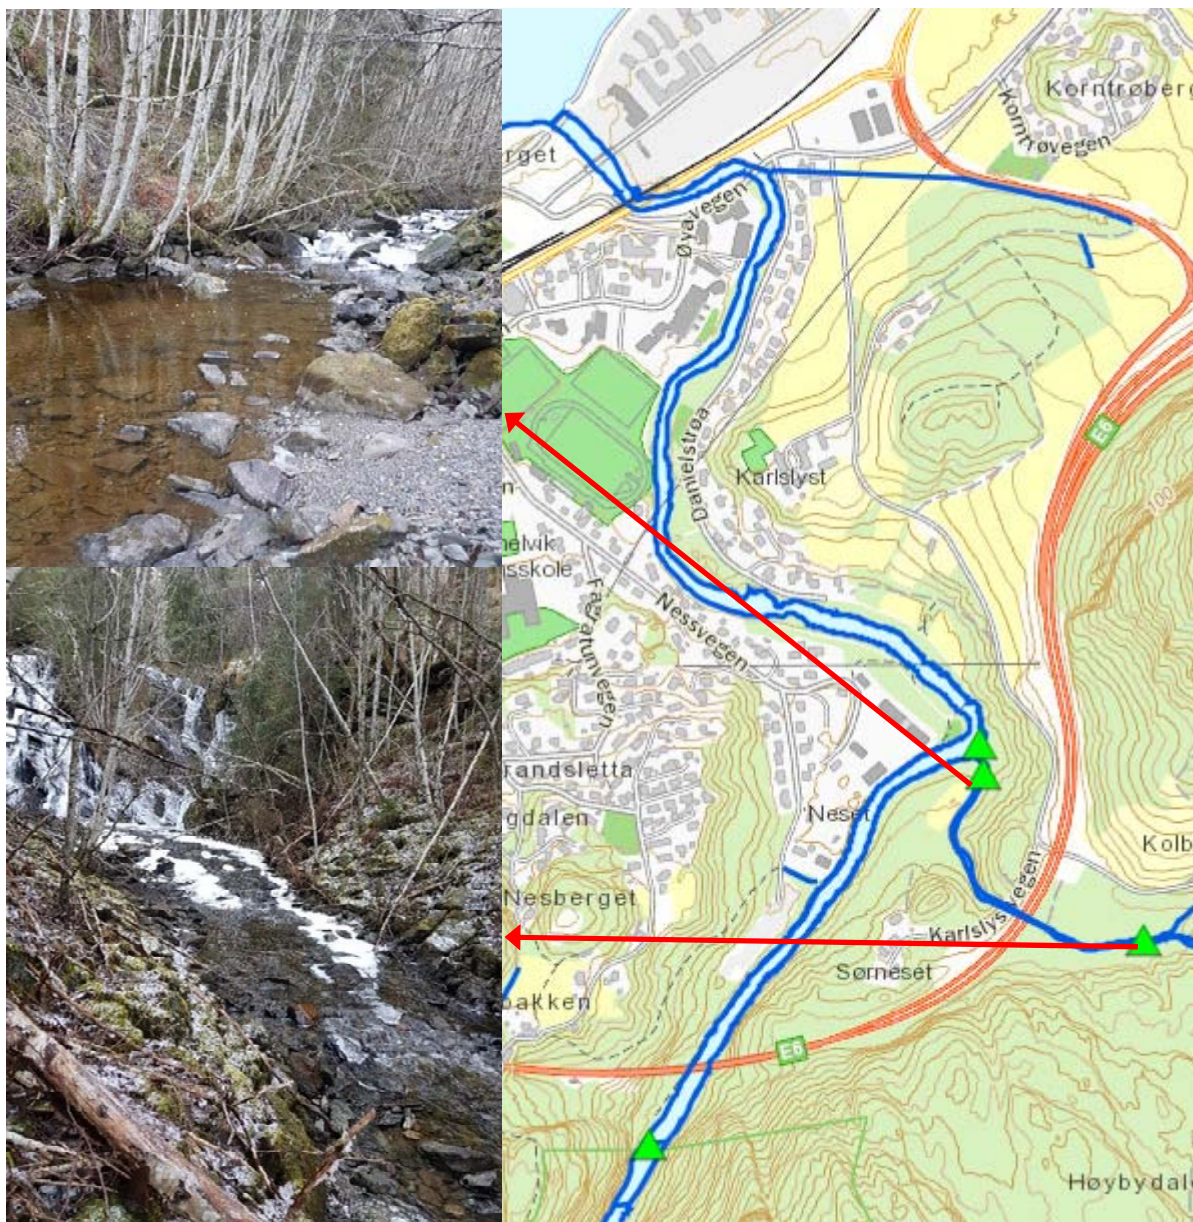
Figur 27: Kart som viser stasjoner for bunndyrprøver i Høybybekken ved prøvetaking i november 2018. Bildene til venstre viser henholdsvis oppstrømsstasjonen nederst og nedstrømsstasjonen øverst. De andre grønne trekantene indikerer stasjoner i Homla.

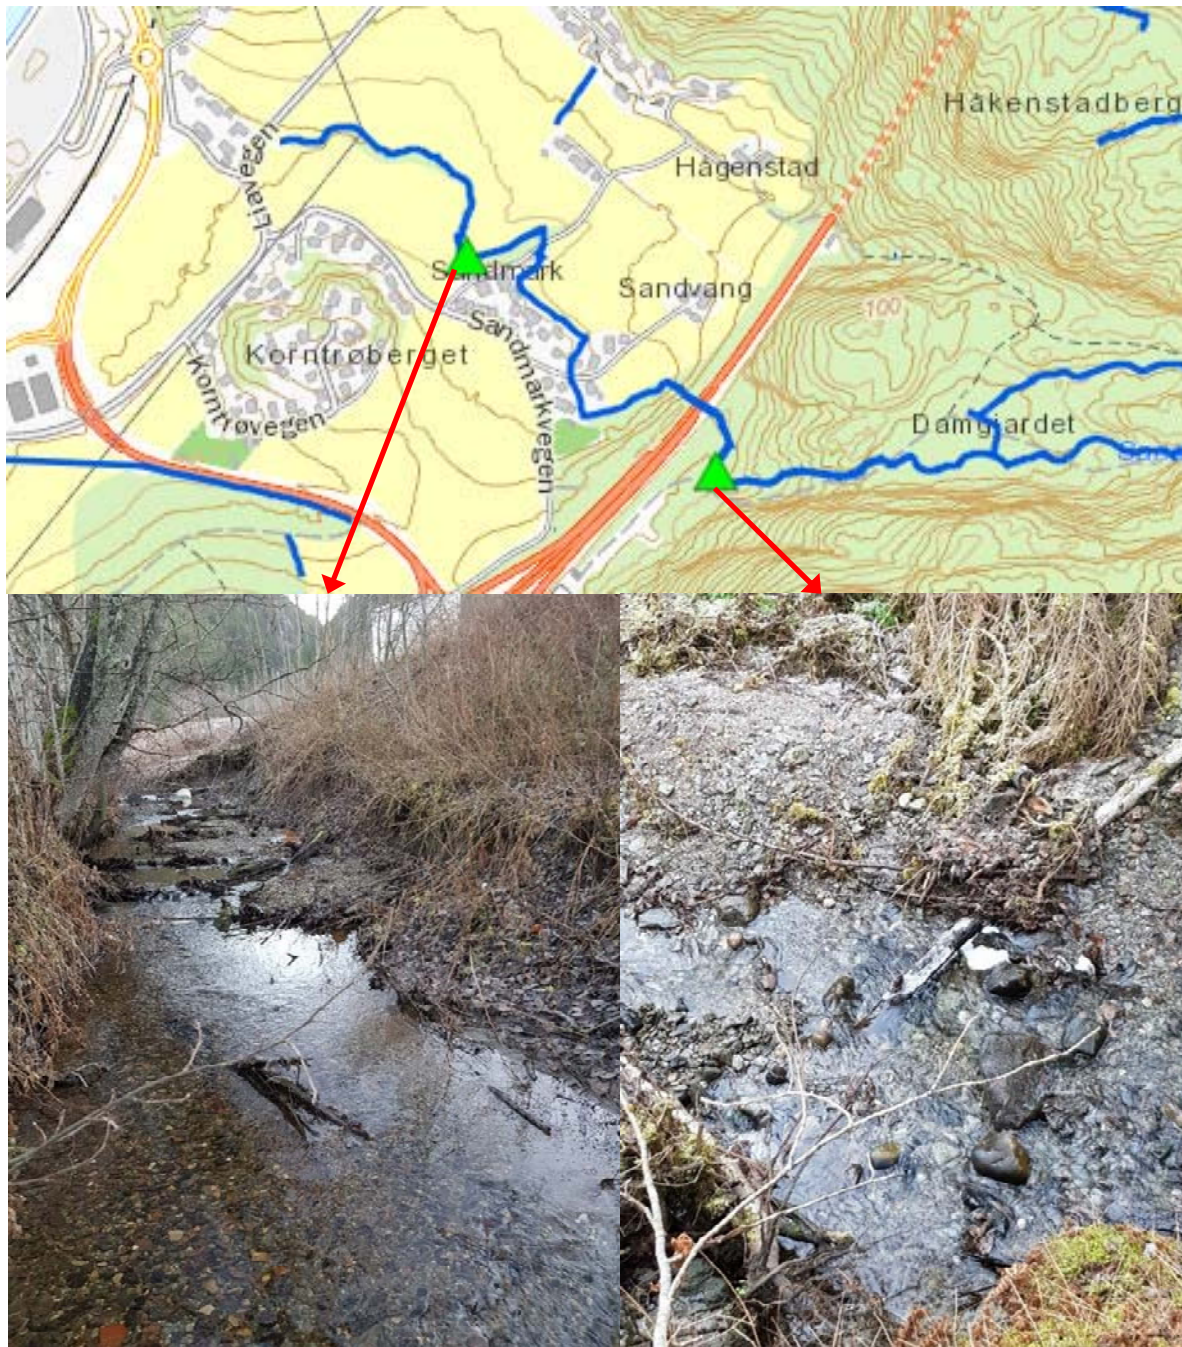
Figur 29: Kart som viser stasjoner for bunndyrprøver i Hestmarkbekken ved prøvetaking i november 2018. Bildene under viser henholdsvis oppstrømsstasjonen til høyre og nedstrømsstasjonen til venstre.

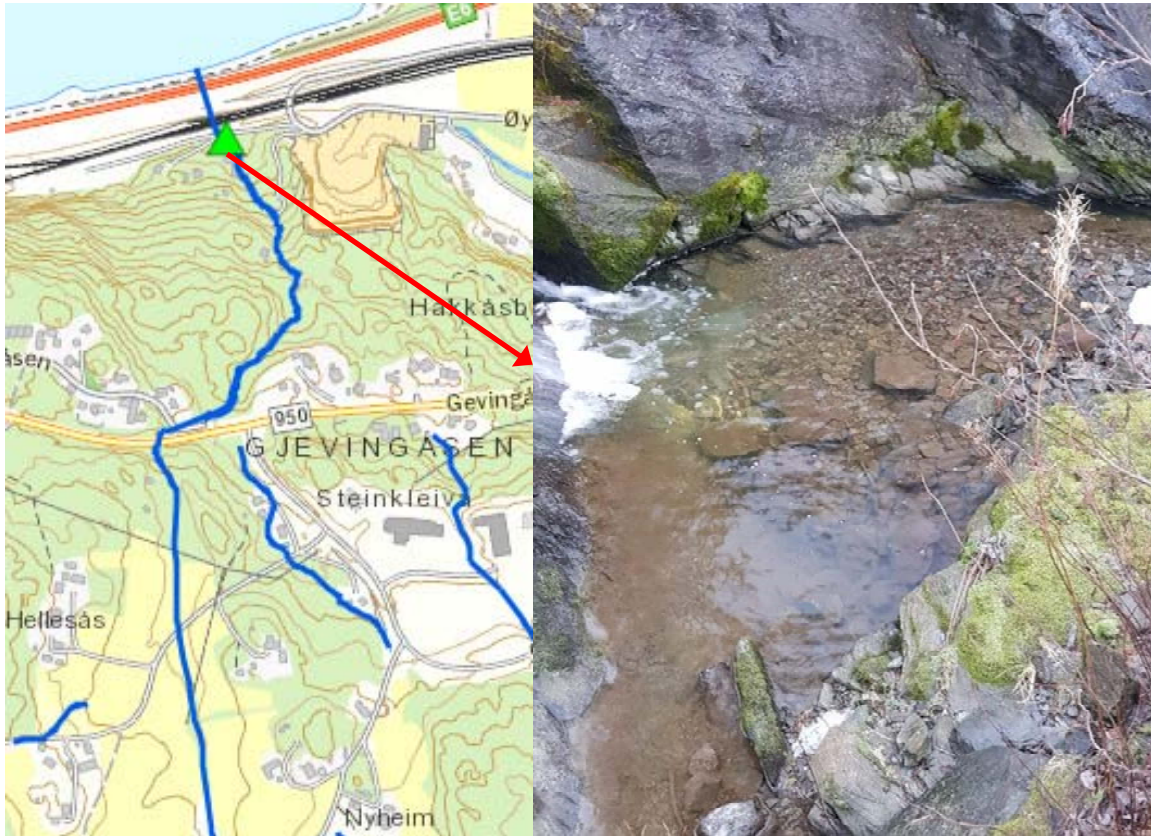
Figur 31: Kart som viser stasjon for bunndyrprøver i Kvithammerbekken ved prøvetaking i november 2018. Bildet til høyre viser stasjonen oppstrøms eksisterende og planlagt veitrasé. Det ble ikke tatt prøver nedstrøms da bekken munner direkte ut i fjorden gjennom en kulvert.
