SÖKNAD OM MUDRING, DUMPING OG UTFYLLING I SJØ OG VASSDRAG

Spillumstranda industriområde, Namsos – utfylling i sjø

Dokumenttype
Datarapport med tilstandsvurdering

MILJØTEKNISK SEDIMENTUNDERSØKELSE SPILLUM, NAMSOS

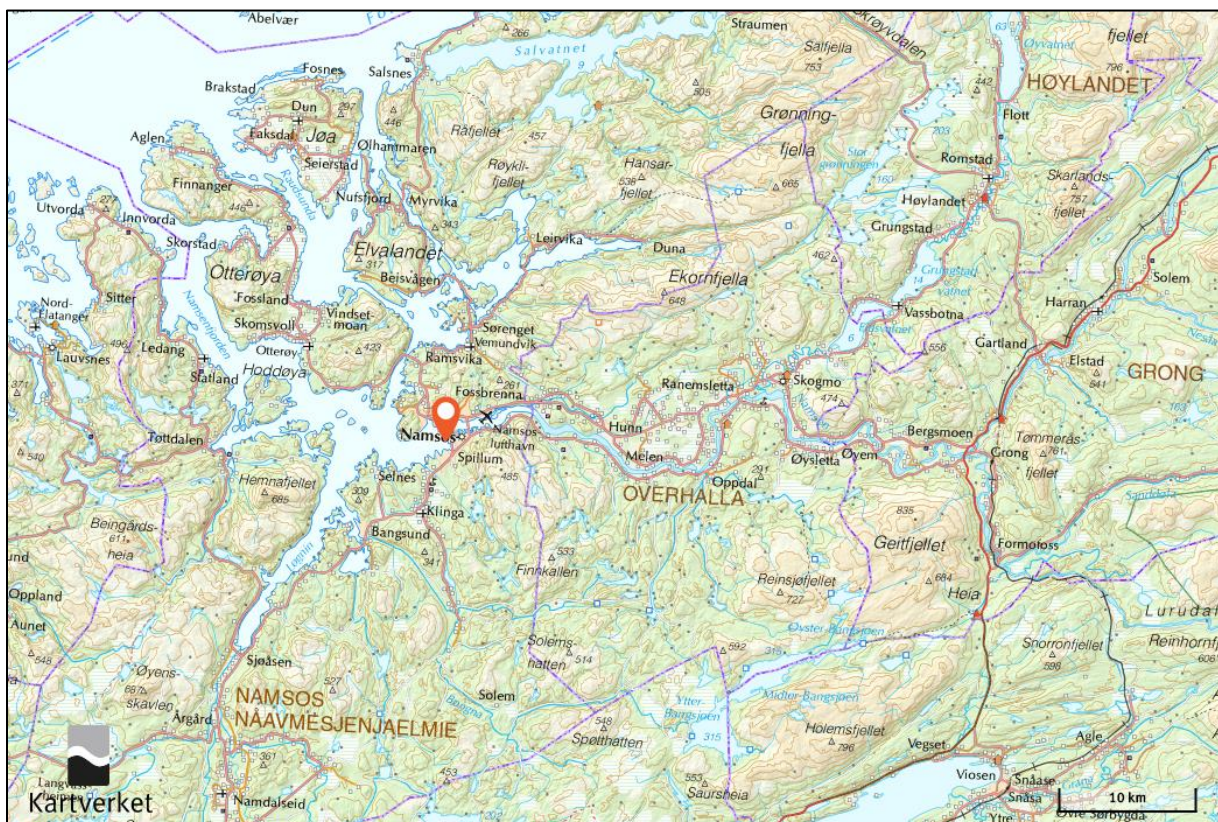
Figur 1. Oversiktskart som viser hvor sedimentprøvetakingen ble utført (oransje nål). Kilde: Kartverket, norgeskart.no

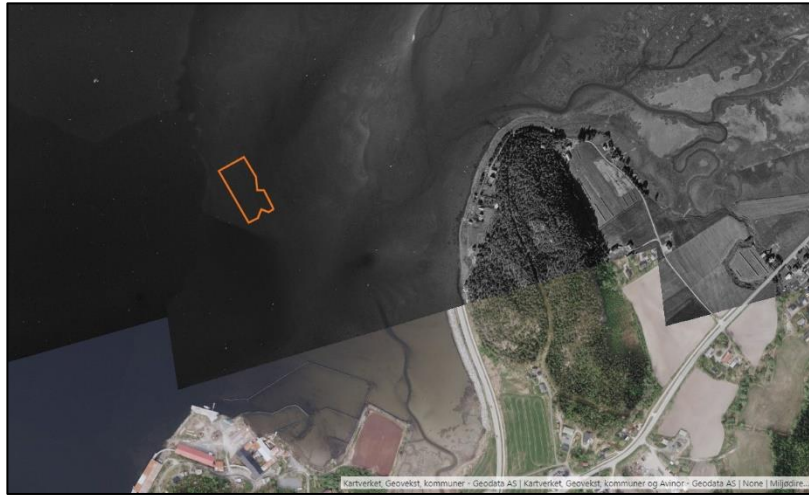
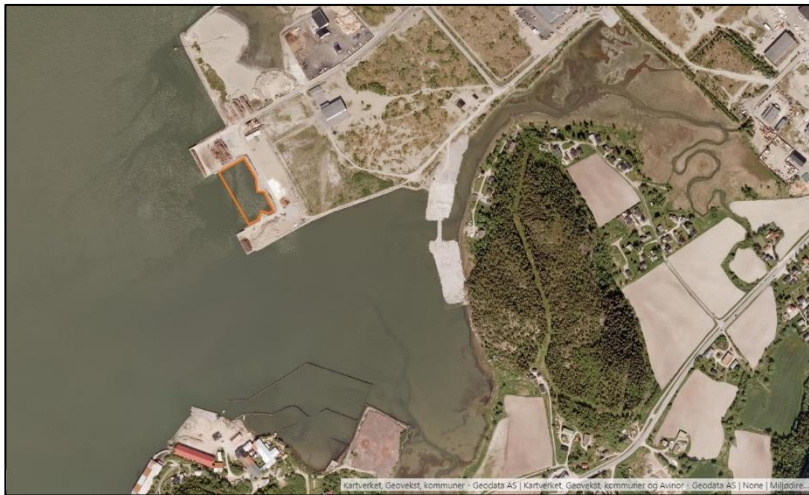
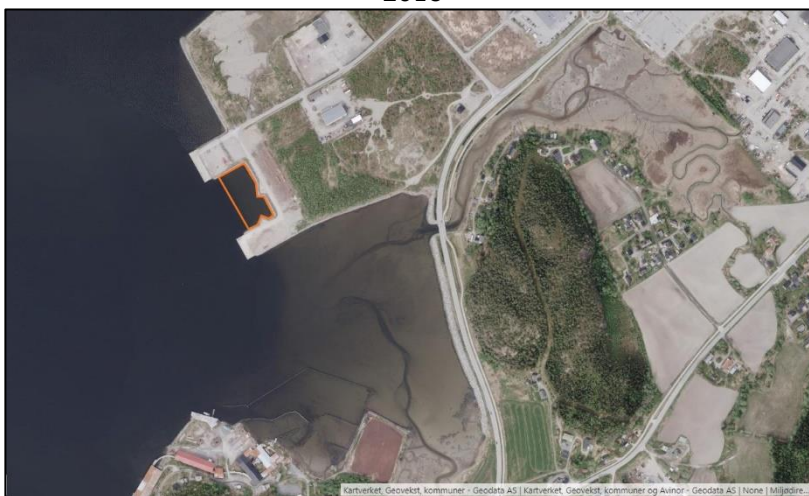
Figur 2 viser historiske flyfoto fra området i 1955, 2007 og 2018 og viser at store deler av Spillum består av utfylte masser. Det er ikke kjent når utfyllingsarbeidene på området ble utført.

Figur 2. Historiske flyfoto som viser tiltaksområdet (oransje markering) fra 1955 til 2018. Kilde: Gislink (Kartverket, Geovekst, kommuner – Geodata AS)

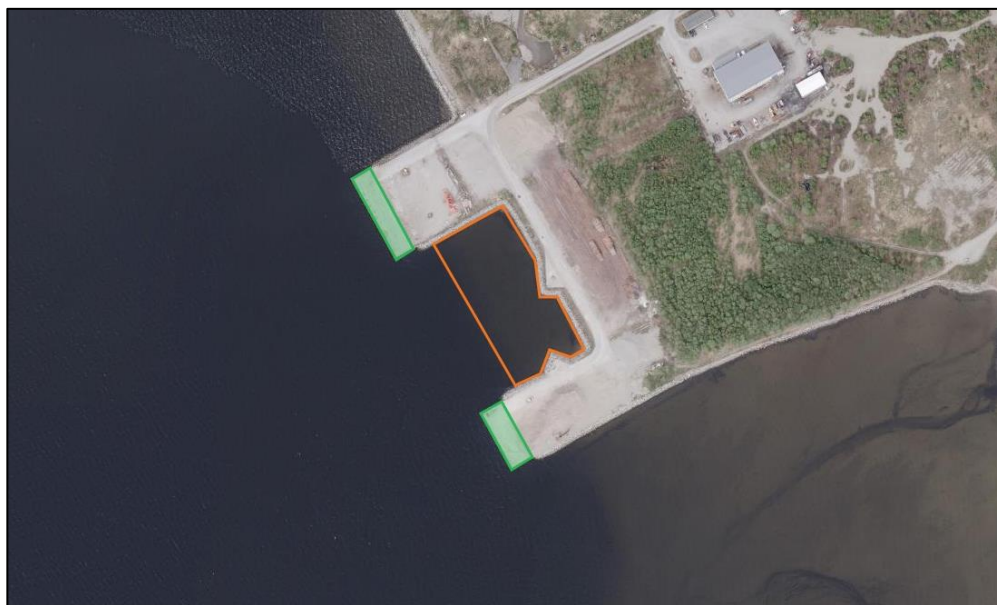
Det ligger to kaianlegg i umiddelbar nærhet til tiltaksområdet, som vist i figur 3 og figur 4. Bunnstoff fra båtpuss er en kjent forurensningskilde for tinnorganiske forbindelser (TBT), kobber (Cu) og tjæreforbindelser (PAH), og slik forurensning påvises ofte ved kaianlegg. Selv om TBT ikke har vært tillatt som virkestoff i bunnstoff i Norge siden 2003, finner man stadig stoffet i sediment ved skipsverft og havneområder [1]. Da deler av tiltaksområdet ligger nært kaianleggene, vil mulige funn av TBT og PAH-forbindelser på tiltaksområdet antas å være knyttet til bunnstoff som er påført båtskrog. PAH-forbindelser vil også komme av utslipp fra båtmotorer.

Figur 3. Oversikt over nærliggende kaianlegg (grønn markering) ved tiltaksområdet (oransje markering). Kilde: Gislink (Kartverket, Geovekst, kommuner – Geodata AS)

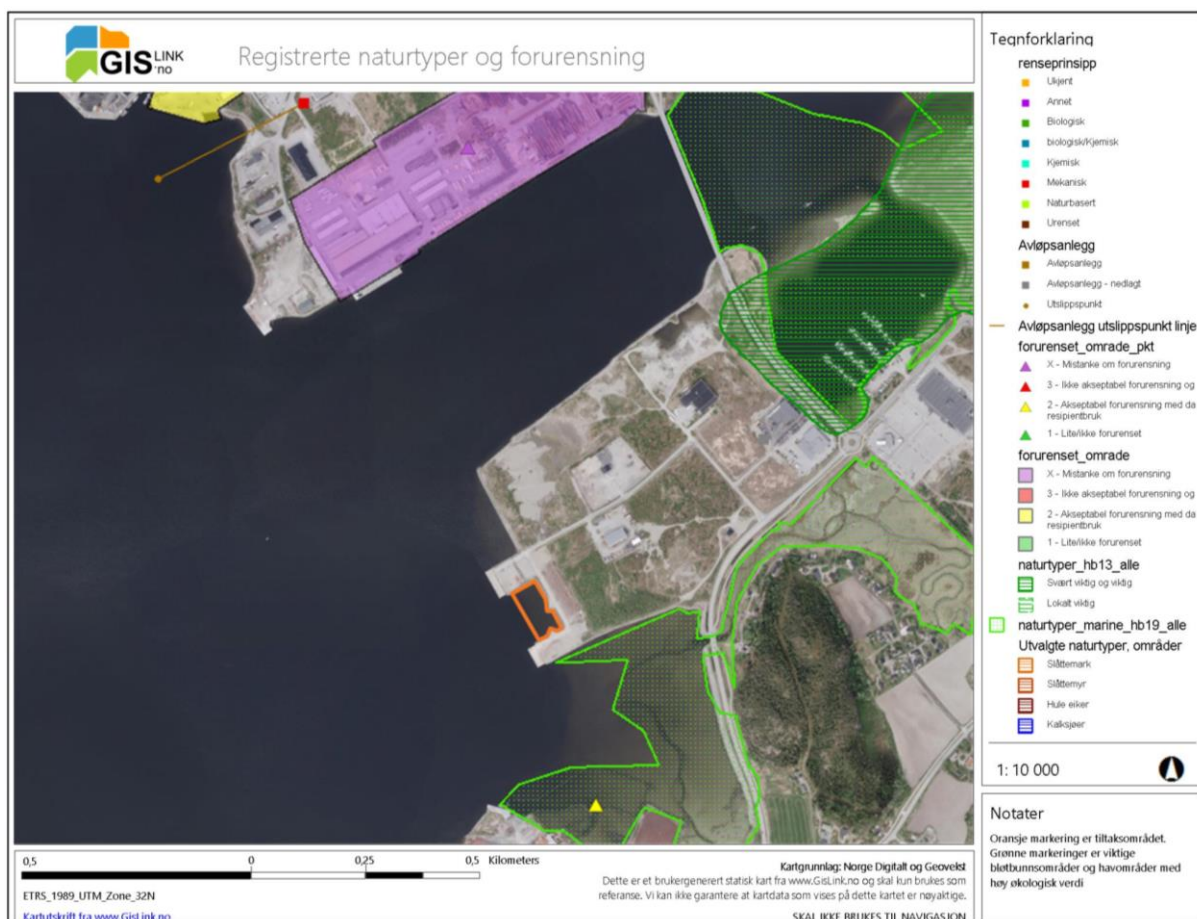
Figur 5. Utklipp fra Gislink som viser ulike registrerte naturtyper og mulige forurensningskilder. Tiltaksområdet er markert med oransje. Kilde: Gislink (Kartverket, Geovekst, kommuner – Geodata AS)

Figur 5 viser flere registrerte områder der det er påvist, eller mistanke om, forurensning i grunnen (gul trekant og lilla markering). Begge registreringene er knyttet til tidligere treforedlingsvirksomhet. Treforedling har historisk sett involvert impregnering med kreosot (PAH-forbindelser) og kobber, krom og arsen (CCA), der samtlige forbindelser er ansett som miljøskadelige i forhøyede konsentrasjoner. Avhengig av vannhåndtering, avfallshåndtering og bruk av fjorden til transport av tømmer mens virksomhetene var i drift, kan disse landbaserte forurensningskildene ha påvirket planlagt utfyllingsområde.

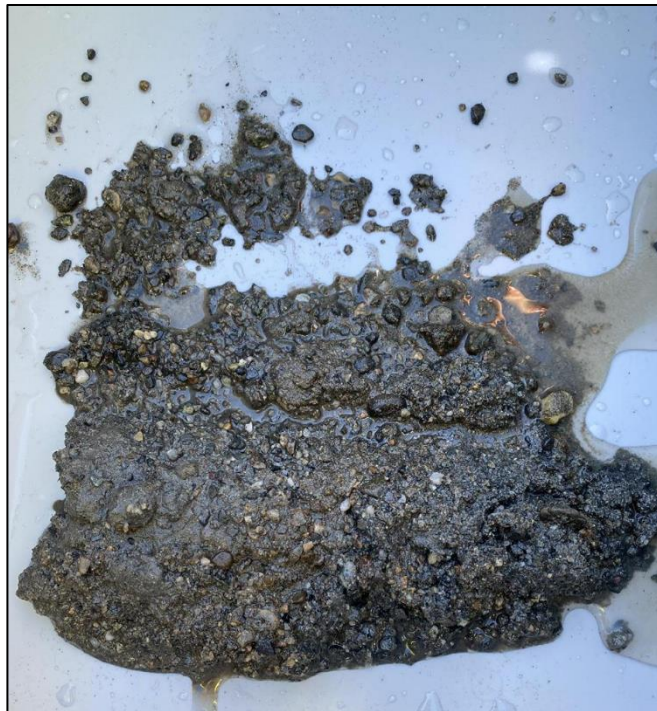
Figur 6. Sediment fra prøvestasjon S1 (øverst) og S3 (nederst). Grabbprøvene inneholdt hovedsakelig mørkegrå sandgrus med et brunt mudderlag på toppen. Foto: Rambøll, 27.10.2020

SVAR: Sedimentene bestod hovedsakelig av mørkegrå finkornet grus med brunt mudderlag på toppen på samtlige av de tre stasjonene. Stasjon S3 inneholdt mer grus enn de øvrige stasjonene.
Se rapporten i vedlegg 3.
