Rapporttype
Risikovurdering

SEDIMENTER I BODØ HAVN

RISIKOVURDERING OG TILTAKSPLAN

Oppdragsnummer: 1350002747
 Oppdragsnavn: Bodø havn
 Dokumentnummer: M-rap-00
 Filnavn: M-rap-00-1350002747 Datarapport og tiltaksplan Bodø havn rev_3.docx

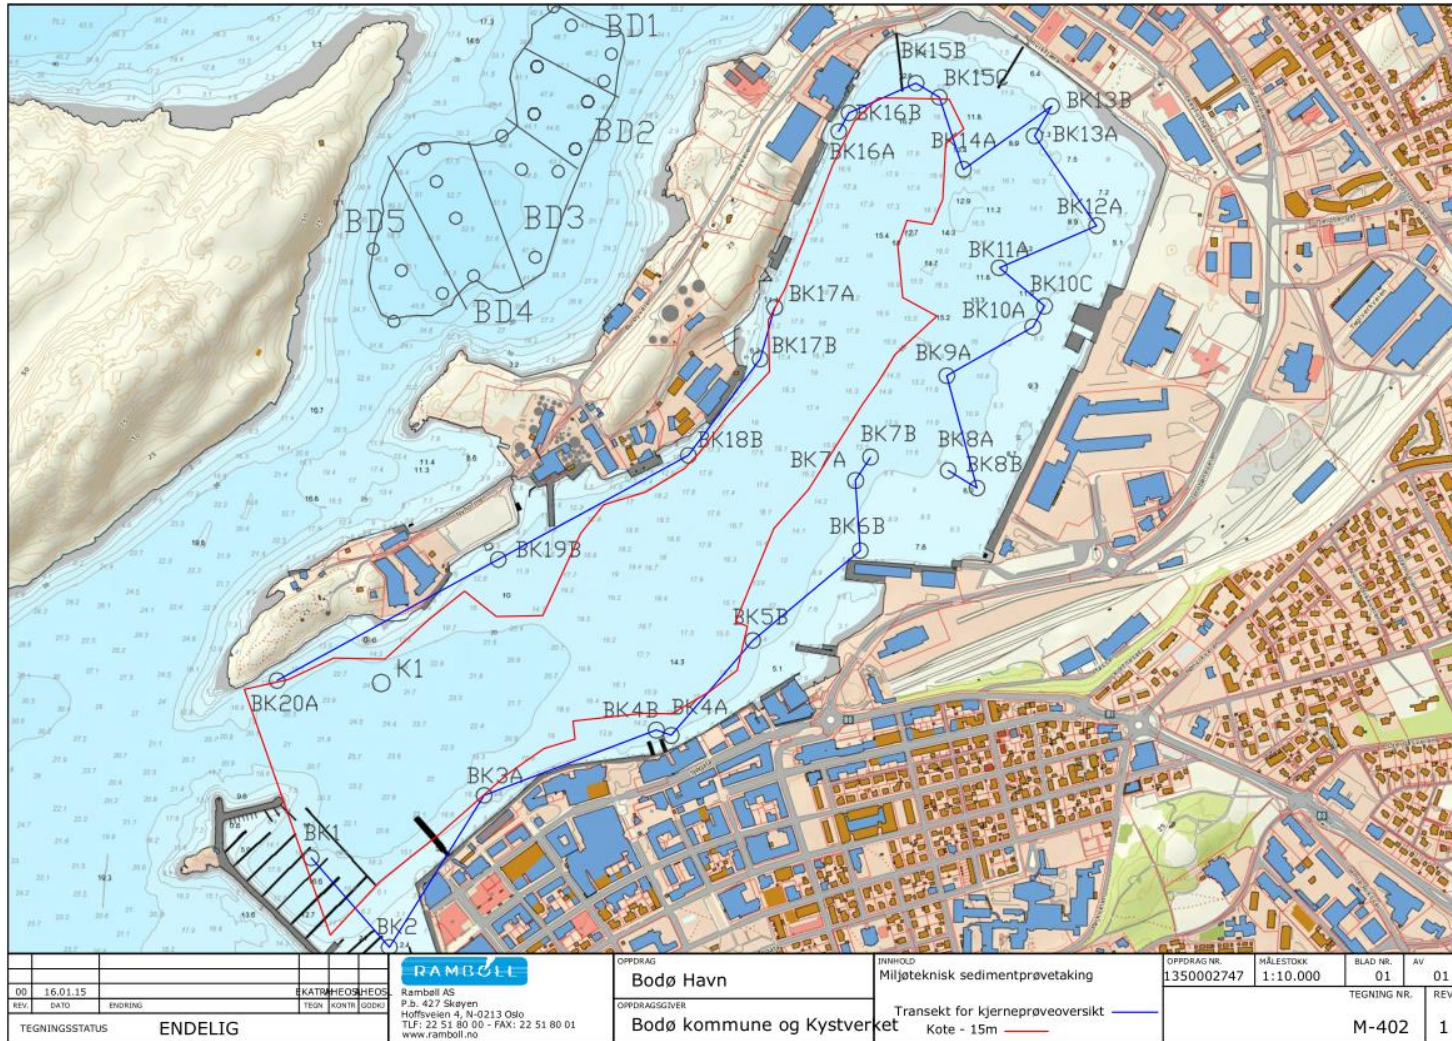
Figur 28: Kart som viser kote - 15 m og transekt for kjerneprøveoversikten i Figur 29 og Figur 30.

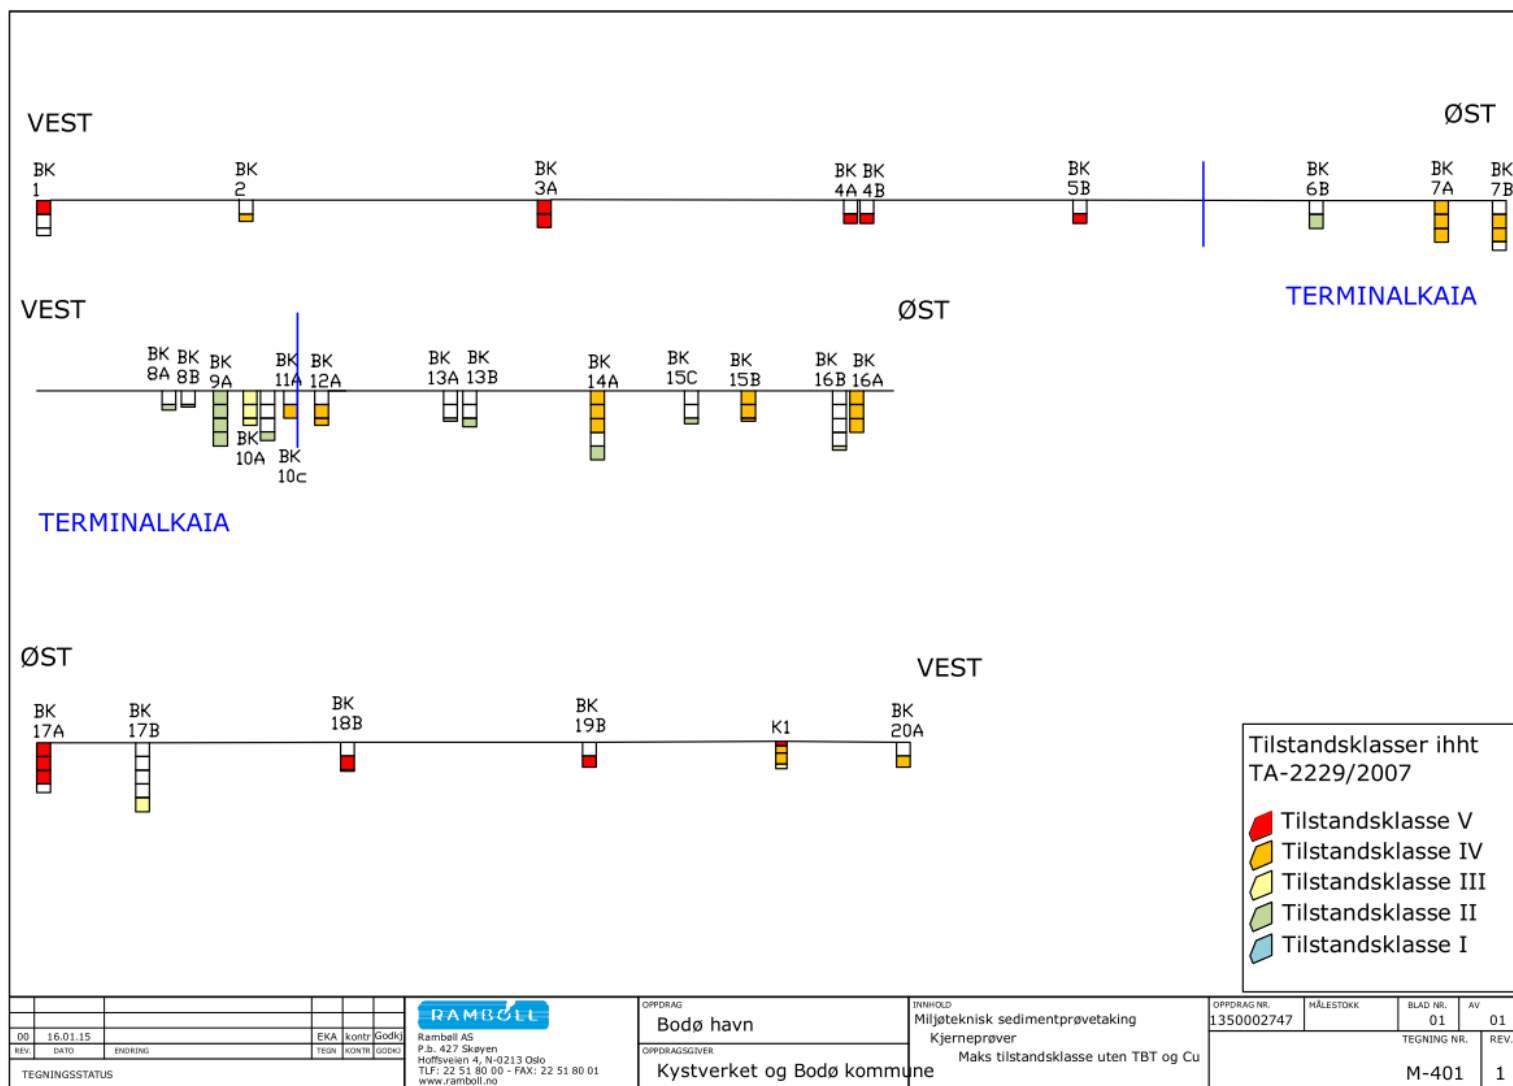
Figur 29: Kjerneprøveoversikt merket med farger iht. tilstandsklasser i TA-2229/2007. TBT og Cu er ikke tatt med. Kjernene er plassert i relativ avstand fra hverandre. Tiltaksområdet til Kystverket utenfor Terminalkaia er markert.

I de grunne områdene utenfor terminalkaia (delområde 1) og i innerst i havna mot vest (delområde 6) viser analyser av sedimentkjernene at mektigheten av forurensning er ca 40 cm. I småbåthavna (Delområde 4), området ytterst i havna mot øst (delområde 2) og vest (delområde 5) lyktes det ikke å få opp lengre kjerner enn drøye 20 cm. I delområdene 2 og 5 var det mye bomskudd og prøvetakingsrør brakk. Dette tyder på at det finnes endel hardbunnsområder innenfor delområdene. Alle kjerneprøver som ble analysert i disse to områdene var forurenset, hvilket tyder på at minst de øvre 20 cm av sedimentene er forurenset. Observasjoner under prøvetaking (hardbunn) kan tyde på at mektighetene av sediment i disse to områdene er beskjeden, at det er liten overdekning til fjell. I mer beskyttede områder innenfor delområdet, eksempelvis inne ved kaia på vestsiden i delområde 5, vil det erfaringsvis kunne samles sediment, tilført ved oppvirvling fra skip (jf kap. 5.2). Slike sediment vil kunne ha en større mektighet enn i området forøvrig og kan være gjenstand for stadig oppvirvling og resedimentasjon. Ved beregning av volum forurenset sediment i delområde 2 og 5 er mektigheten av forurenset sediment satt til gjennomsnittlig 20 cm, og som et øvre estimat 40 cm tilsvarende som i områdene lenger inn i havna (Tabell 9).

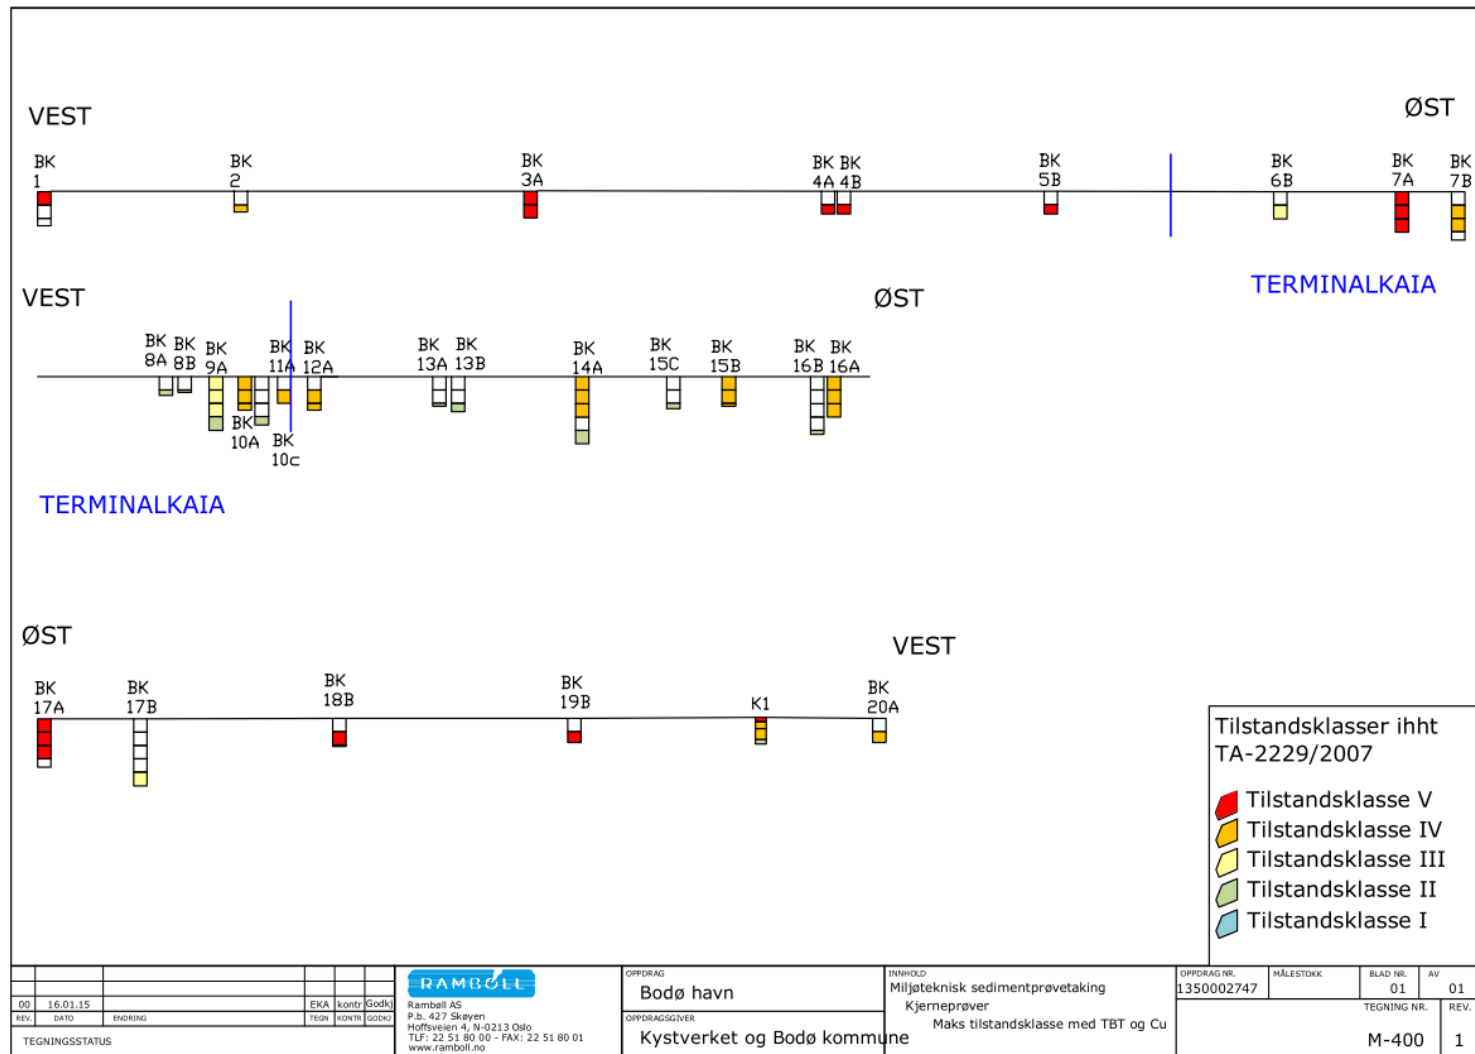
Figur 30: Kjerneprøveoversikt merket med farger iht. tilstandsklasser i TA-2229/2007. TBT og Cu er inkludert. Kjernene er plassert i relativt avstand fra hverandre. Tiltaksområdet til Kystverket utenfor Terminalkaia er markert.

Det er tatt 20 kjerner i havna for å kartlegge vertikal utbredelse av forurensningen i sedimentene. I tillegg er det tatt en kerne i det dypeste partiet i havna for å få oversikt over eventuelle endringer i forurensningen gjennom tid (Kjerne K1, Figur 30). Forutsatt at tilførselen av forurensning til havna startet for ca 100 år siden (ca. 1900) vil en kunne anta at forureningsmektighet i sedimentene på ca 20 til 30 cm. Det antas da en sedimentasjonshastighet på ca 2-3 mm/år, hvilket er sannsynlig i dette området som ikke har partikkeltilførsler fra noen store elver. Kjerne K1 er fra det dypeste området i havna (25 m) og kan derfor antas å være fra det mest stabile sedimentasjonsområdet. Analyser viser at sedimentene dypere enn ca 20 cm er rene, dette gjelder både metaller og organiske miljøgifter (Figur 31). Analysene indikerer også at tilførselene av PCB har avtatt med tiden, mens PAH og TBT fortsatt tilføres havna. En bedre oppløsning med mindre vertikale prøvesjikt og flere prøver ville kanskje kunne gi et mer detaljert bilde av utviklingen. Siden sedimentasjonshastigheten er såpass liten vil imidlertid bioturbasjon i større grad føre til utvisking av gradienter enn hvis sedimentasjonen hadde vært høy.

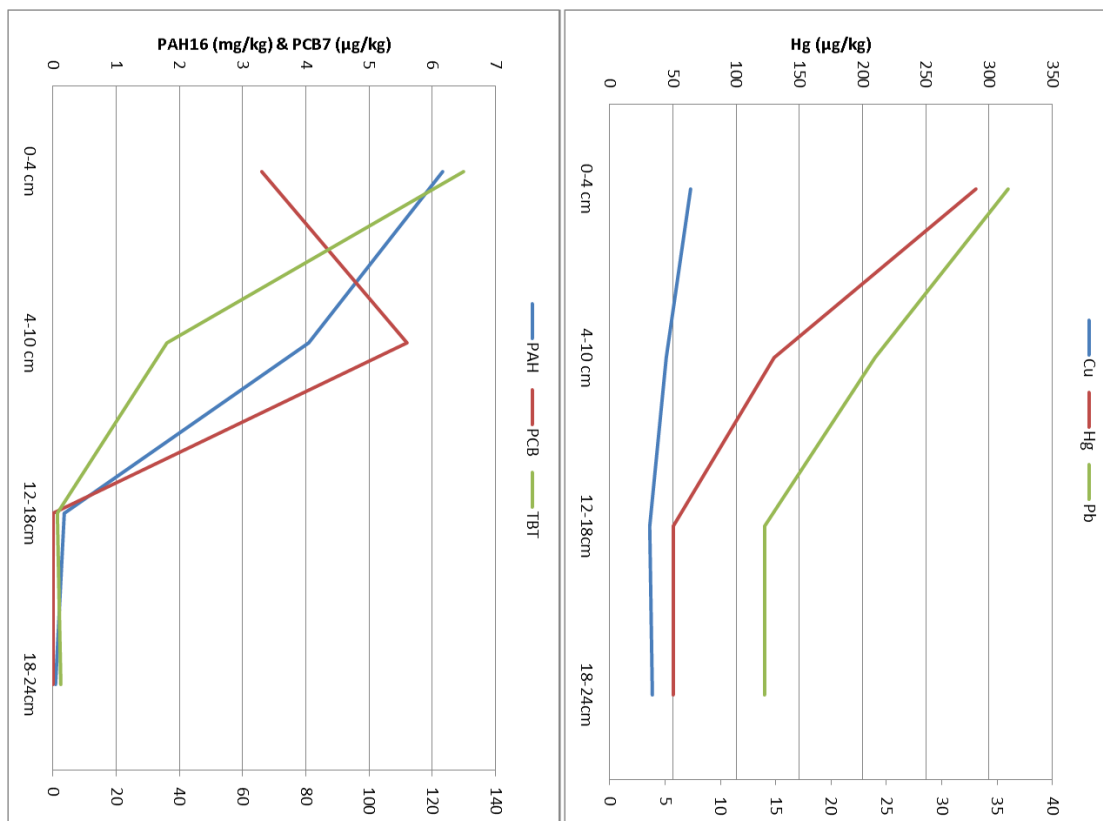
Figur 31. Kjerne K1 fra dypområdet i Bodø havn: Vertikal fordeling av PAH16, PCB7 og TBT (µg/kg, sekundærakse angitt nederst i plot til venstre). Vertikal fordeling av kvikksølv (Hg), kobber (Cu) og tributyltinn (TBT) (sekundærakse angitt nederst i plot til høre for Cu og Pb).
