Vår ref.
17/06657-11

Vår dato:
03.12.2019

Kristiansund lufthavn - Miljøovervåkningsrapport 2018-2019

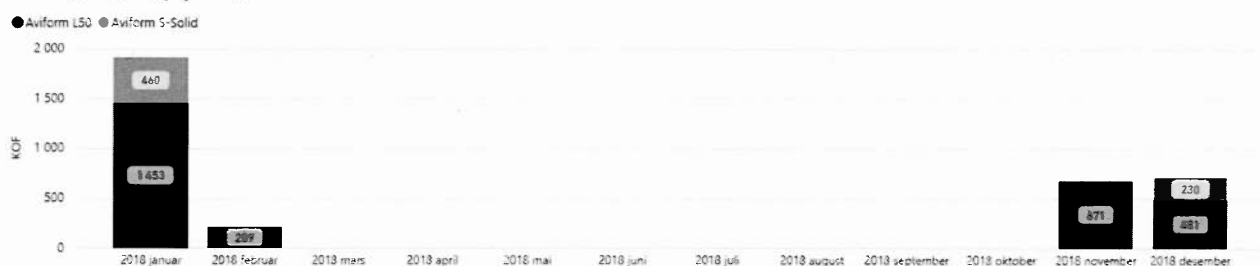
I 2018 ble det benyttet både flytende og fast formiat tilsvarende totalt 3 504 kg KOF, se

Figur 1. Dette utgjør 18 % av tillatelsen på 20 000 kg KOF. Til og med september 2019 er det benyttet baneavising tilsvarende 3 687 kg KOF, Figur 2 (18 % av tillatelsen).

Figur 1. Forbruk av baneavisingjemikalier i løpet av 2018 sammenlignet med årlig, tillatt mengde.

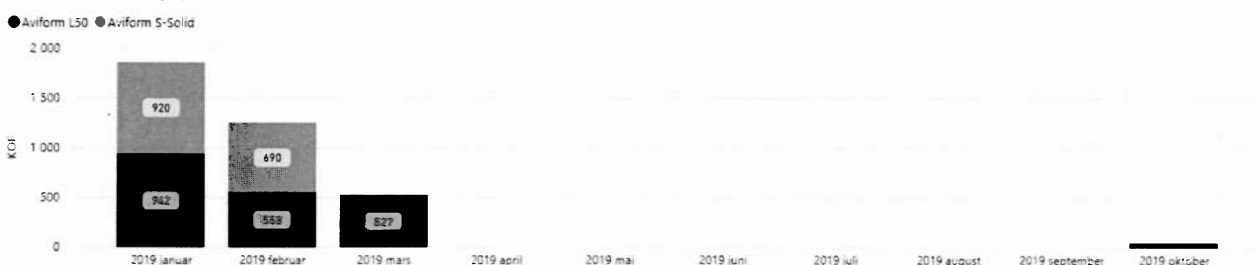
Figur 2. Forbruk av baneavisingjemikalier hittil i 2019 sammenlignet med årlig, tillatt mengde.

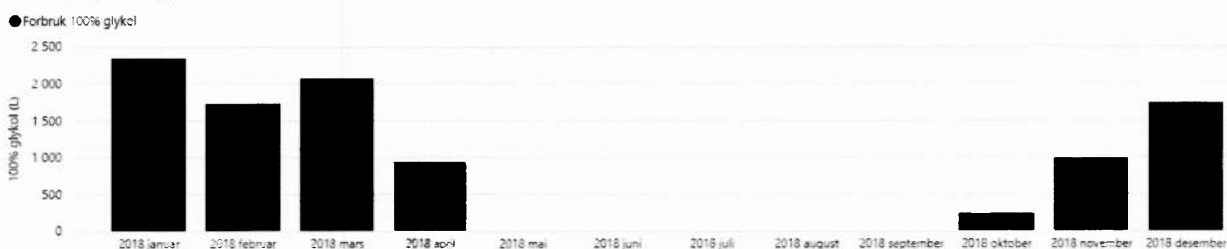
Det ble benyttet flyavising tilsvarende 10 047 liter 100 % glykol i 2018, dette utgjør 42 % av tillatelsen på 24 000 liter 100 % glykol per år, se Figur 3. Det ble i kun benyttet kjemikalier til vanlig flyavising, ikke preventiv avising. Til og med oktober 2019 er det benyttet 15 720 liter 100 % glykol, Figur 4 (66 % av tillatelsen).

Figur 3. Forbruk av flyavisingkjemikalier i 2018 sammenlignet med årlig, tillatt mengde.

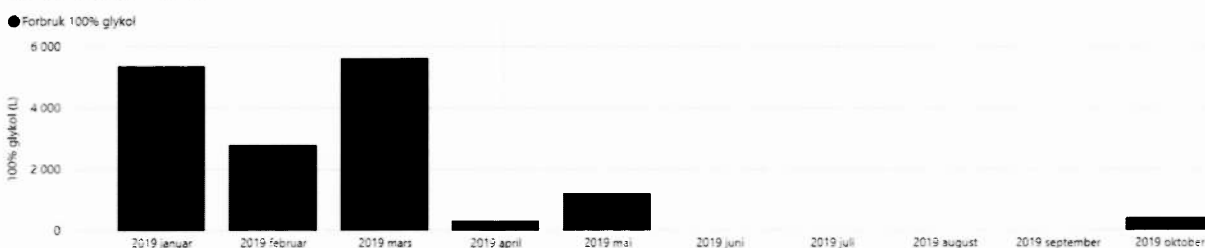
Figur 4. Forbruk av flyavisingkjemikalier hittil i 2019 sammenlignet med årlig, tillatt mengde.

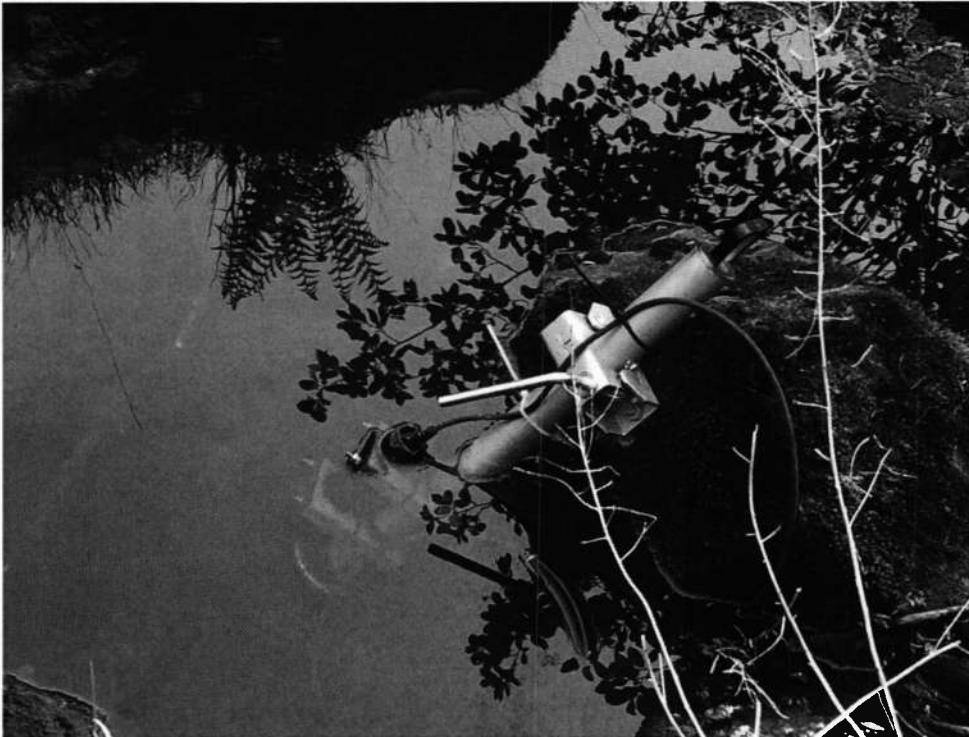
I april 2018 ble det satt opp en temperatur- og oksygenlogger i Byskogbekken for kontinuerlig dokumentasjon og oppfølging av oksygenforholdene i bekken (se Figur 11). Ved lave oksygenkonsentrasjoner (<50% oksygenmetning) sendes det alarmvarsel til valgte brukere ved lufthavnen.

Figur 11. Oksygenlogger i Byskogbekken (bilde fra mai 2018).

Loggeren har vært plassert i bekken gjennom vintersesongen 2018/2019 og kontinuerlig registrert hvordan oksygenforholdene blir påvirket av avisingsaktiviteten. Dette er en bedre oppfølgingsmetode enn stikkprøver da alle topper og bunner vil detekteres. Ved vanlig prøvetaking kan man miste slike hendelser da tidsrommet de pågår kan være svært korte. Oksygenforholdene fra august 2018 til og med juli 2019 holder seg hovedsakelig mellom 80-95 % metning, se Figur 12. I januar-februar er det flere målinger under 70% og en under 60%. Dette samsvarer med tidspunkt hvor forbruket av både fly- og baneavisingkjemikalier er høyt og skyldes trolig nedbrytning av kjemikalier. De registrerte «hoppene» i konsentrasjon gjennom året er trolig fra at loggersonden børstes av ca. én gang per måned for å fjerne ev. begroing.
