Oppdragsnavn **Sørborgen**
Prosjekt nr. **1350031789**
Kunde **Ramlo sandtak AS**
Notat nr. **01**
Versjon **0**
Til **Per Håvard Ramlo**
Fra **Mette Wanvik**
Kopi **Helene Sedal**

1 Sørborgen massedeponi – Vannovervåking 4.12.2018

Dato 09.01.2019

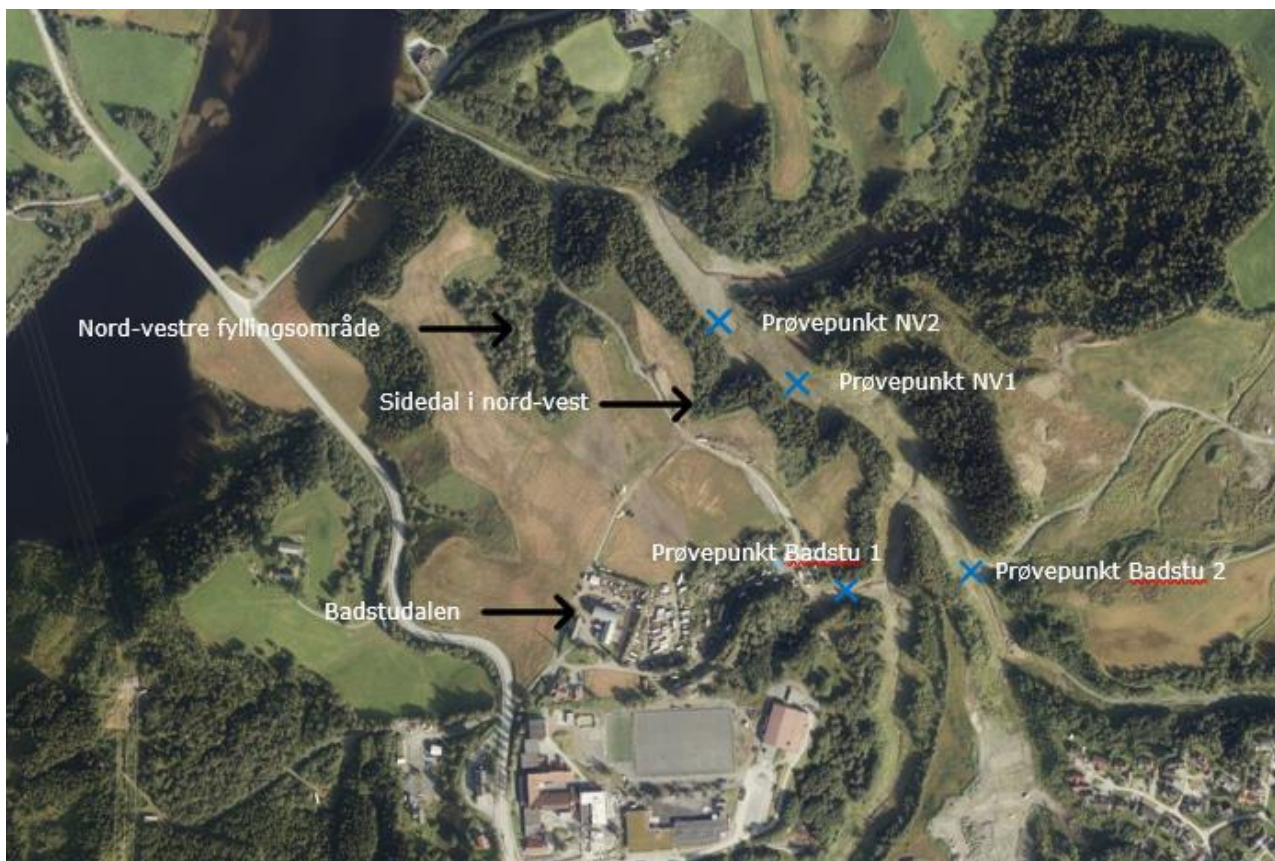
Figur 1: Flyfoto som viser området og prøvetakingspunktene.

Som en forberedelse til miljøprøvetakingen av grunnen ble det den 4.12 2018 tatt ut vannprøver av resipientene oppstrøms og nedstrøms Badstudalen og sidedal i nordvest. Figur 1 viser prøvepunktene og beliggenhet av nordvestre fylling (som er omtalt i rekkefølgebestemmelsene).
