► E6 Helgeland Sør

Undersøkelse av Fustavassdraget etter utbygging

Oppdragsnr.: 5166735 Dokumentnr.: NO-MIL-002 Versjon: J01 Dato: 2021-03-02

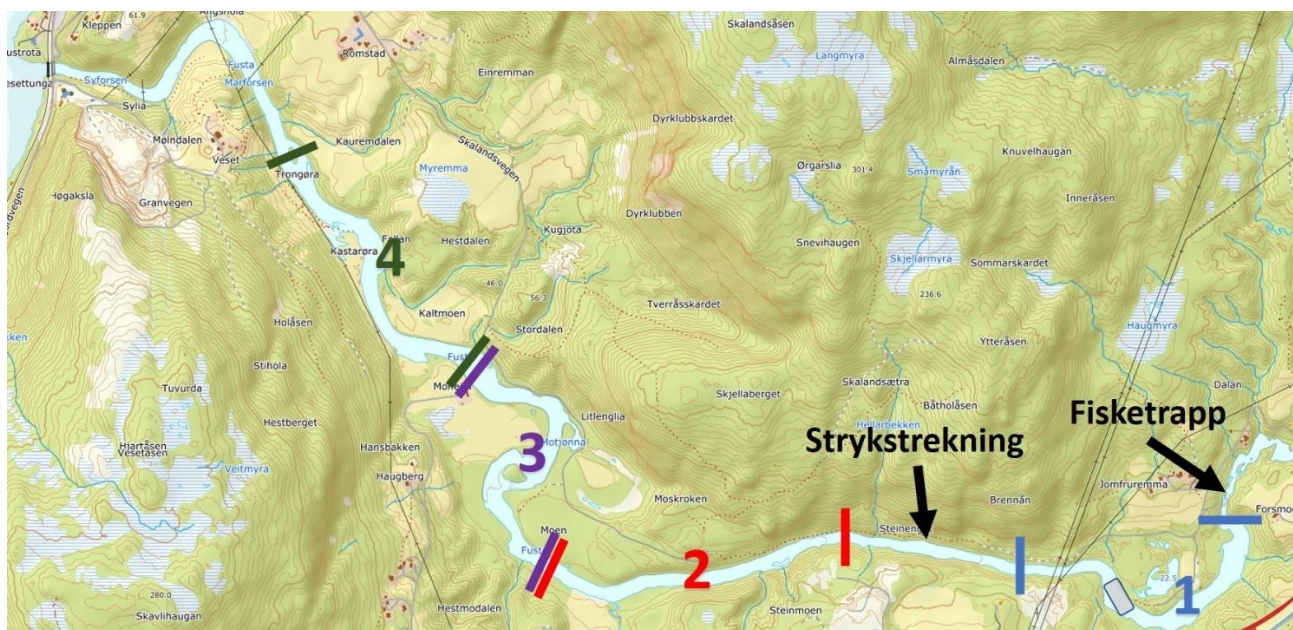
Figur 25. Delstrekninger i Fusta nedstrøms fisketrappa som ble screenet høsten 2020.

I den første kilometeren nedstrøms trappa (delstrekning 1 i figur 25) fremstår bunnssubstratet gjennomgående som relativt friskt, men stedvis noe armert. I partier med egnet vannhastighet for gyting (> 0,5 m/s) ble det ikke observert unormale mengder med finstoff iblandet elvegrusen (figur 26).

Fra om lag 500 meter nedstrøms fisketrappa kommer imidlertid et rolig elveparti på om lag 200 meter der det stedvis ble observert et tynt lag med tilslamming over bunnssubstratet som består av stein og grov grus (grått polygon i figur 25, foto figur 27). Dette området hadde derimot lav vannhastighet (0,2-0,3 m/s), slik at denne svake graden av tilslamming også kan skyldes naturlig sedimentering.

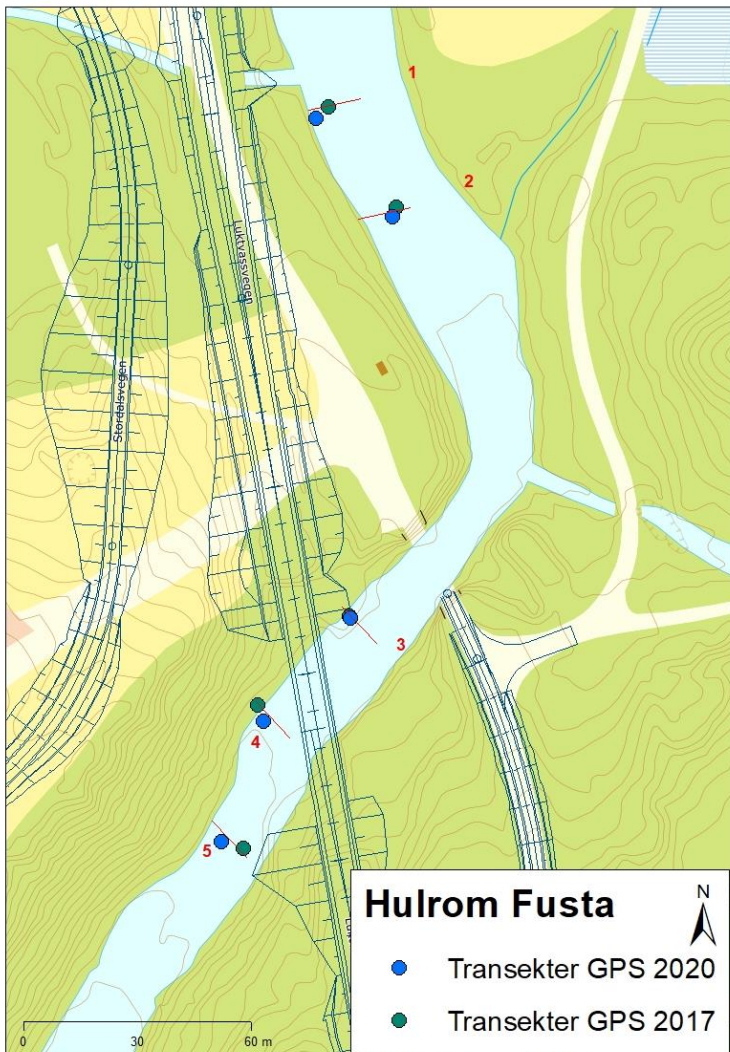
Figur 34. Transekte for skjulmålinger ved E6-kryssing Luktvasseelva ved Myrbakken (mellom Luktvatnet og Ømmervatnet).

Skulmålinger ble høsten 2020 gjennomført på samme stasjonsnett som i forundersøkelsene i 2017, fordelt på to delområder ved Myrbakken (Luktvasseelva) (figur 34) og oppstrøms Mjåvatnet (Straumanelva) (figur 35).

Ved tre transekter var bunnsforholdene vesentlig endret på grunn av ny fylling/plastring i forbindelse med de nyetablerte broene (figur 36 og figur 37). Ved de øvrige transektene var ikke bunnssubstratet endret som følge av anleggsaktivitet. Enkeltvis ble det registrert endringer, men dette er å forvente da eksakt plassering av rammen vil kunne ha til dels stor innvirkning på resultatet. Eksempelvis er det ved ett transekt (transekt 10) registrert svært mye skjul i 2017, men svært lite skjul i 2020. I 2017 ble derimot to av tre ruter beregnet å ha dårlig skjul, mens én rute hadde særdeles mye skjul. Det er derfor viktig å se på vektet skjul over et større område for å kunne estimere om det har inntruffet en endring mellom de to tidspunktene undersøkelsen ble foretatt. Det ble ikke registrert endring i gjennomsnittlig skjul ved de undersøkte stasjonene når alle sammenlignbare stasjoner er medregnet, der det totale gjennomsnittet av vektet skjul var hhv 4,9 og 4,8 i 2020 og 2017 (tabell 2).
