Sigevannsoppsamling ved Lindum Drammen

OPPSUMMERING AV KUNNSKAPSGRUNNLAGET
OG FORSLAG TIL VIDERE ARBEID

DOK.NR. 20190678-01-R
REV.NR. 0 / 2020-06-16

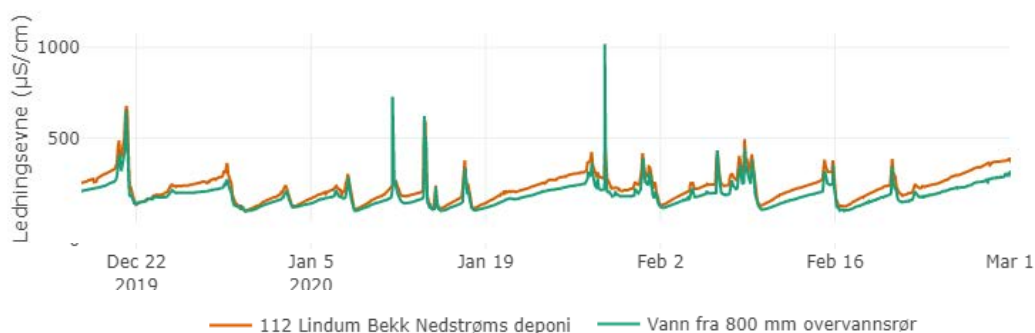
Loggingen av vannkjemi i bekken nedstrømsdeponiet viser en liten forhøyning av salter (ledningsevne) fra punktet der overvannet kommer ut i dagen ved deponifront ("Vann fra 800 mm overvannsrør") til målepunkt etter at bekken har rent forbi deponifront /skjermvoll ("112 Lindum Bekk Nedstrøms deponi"; figur 14). Imidlertid må det bemerkes at forskjellene er så små sammenliknet med usikkerheten i målingene (10% - 20%; figur 12). Det er vanskelig å vurdere forskjellen mellom punktene for andre parametere enn ledningsevne ettersom det kun er tatt prøve fra punktet der overvannet kommer ut i dagen. Ved prøvetakingen høsten 2019 økte imidlertid eksempelvis kobberkonsentrasjonen noe i bekken ved deponifront, mens konsentrasjonen av nitrogen sank (9,4 µg/l kobber og 6,3 mg/l total nitrogen ved "Vann fra 800 mm overvannsrør" til 14 µg/l kobber og 5,6 mg/l total nitrogen ved "112 Lindum Bekk Nedstrøms deponi").

Figur 14 Loggingen av konduktivitet i overvannet som renner ut av overvannsrøret ved deponifront og ut i terrenget ("Vann fra 800 mm overvannsrør") og ved målepunktet for bekken nedstrøms deponiet.

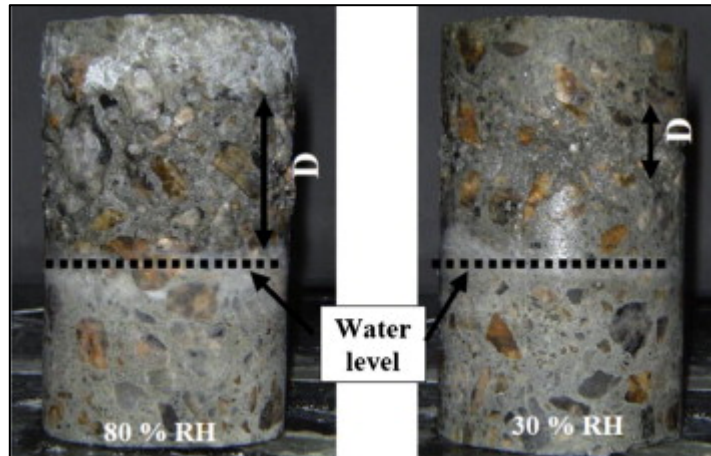
En befaring av sigevannskummer i foten av skjermvollen ved deponifront avdekket mulige svakheter og potensial for lekkasjer (Figur 16). Selve sigevannsrørene er av plastikk, mens kummene består av større betongringer bygget for ca. 20 år siden (diameter på rundt 4 - 5 m). Betongkummer er vanskelig å konstruere helt tett uten lekkasjer. Betong vil også overtid svekkes, spesielt med tanke på svovelinnholdet i sigevannet som føres gjennom kummene. Sulfat bidrar til økt forvitring av betong (Figur 17). Den forhøyede konsentrasjonen av nitrogen i siget prøvetatt ved deponifront (se tidligere avsnitt vedr. leiretettingen i skjermvoll) kan også skyldes lekkasjer fra sigevannskummer ved deponifront. Det antas at eventuelt sigevann fra kummene vil renne langs sig i deponifronten og eventuelt i pukkestrenger langs rørtraser.

Figur 17 Bilder fra et forsøk der betong forvitres ved eksponering mot sulfatdamp (RH indikerer ulik luftfuktighet og temperatur under forsøket; hentet fra, Liu et al. 2014).

- Potensielle lekkasjer fra sigevannskummer er ikke bekreftet, men tilstanden og alderen for betongkummene ved deponifront tilsier høy fare for lekkasjer.
- Potensiell spredning via morenesjiktet og sprekker i berg kan oppstå ettersom deponiet opprinnelig stedvis ble etablert direkte på berg. Selv om grunnvannsbrønnene ved deponifront etablert i morenesjiktet og grunnvannet i berget viser påvirkning av sigevann (ved tidvis forhøyede nitrogen konsentrasjoner), tilsier lave metallkonsentrasjoner og fraværet av organiske forurensninger begrenset omfang.

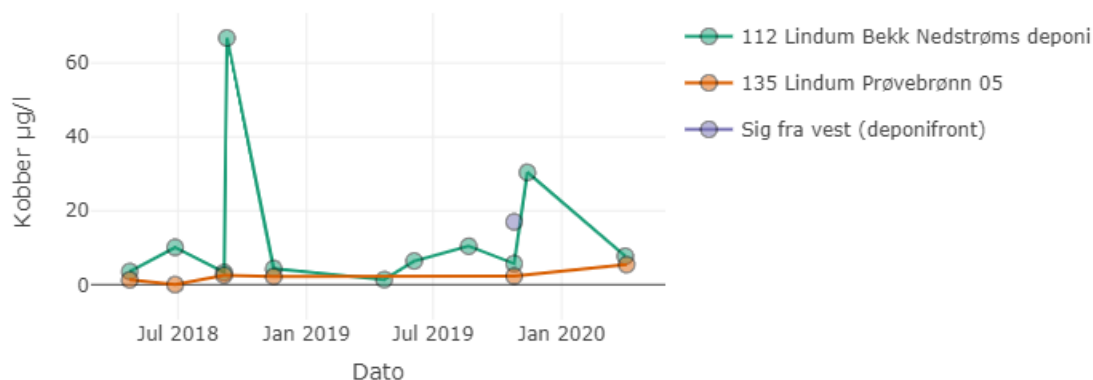
Sigevann kan potensielt spres via morenesjiktet mellom leire og berg, eller eventuelt via sprekker i berget i den naturlige grunnen under deponifront. Det antas at deponiet har en innadrettet grunnvannsstrøm, men dette er ikke dokumentert. En innadrettet grunnvannsstrøm vil motvirke spredning av sigevann via grunnvann. De to grunnvannsbrønnene installert i henholdsvis morenesjiktet ("115 Lindum Prøvebrønn 05") og berget ("114 Lindum Prøvebrønn 04") nedstrøms deponiet viser liten påvirkning av metaller, som eksempelvis kobber (Figur 18 og 19). Brønnene har derimot tidvis hatt høye konsentrasjoner av nitrogen, spesielt bergbrønn har høye konsentrasjoner i 2015 og bakover i tid (Figur 20). En høy andel av nitrogenet består av ammonium og indikerer følgelig sigevannspåvirkning. Det er ikke påvist organiske forurensninger som opptrer i sigevannet, som PAH og olje. Selv om brønnene i morenesjiktet og sprekker i berg nedstrøms deponiet viser påvirkning av sigevann antas omfanget å være begrenset.

Figur 18 Variasjoner i kobberkonsentrasjon i brønnen etablert i morenesjiktet nedstrøms deponiet ved deponifronten, sammenliknet mot sig fra deponifronten og bekken nedstrøms deponiet.

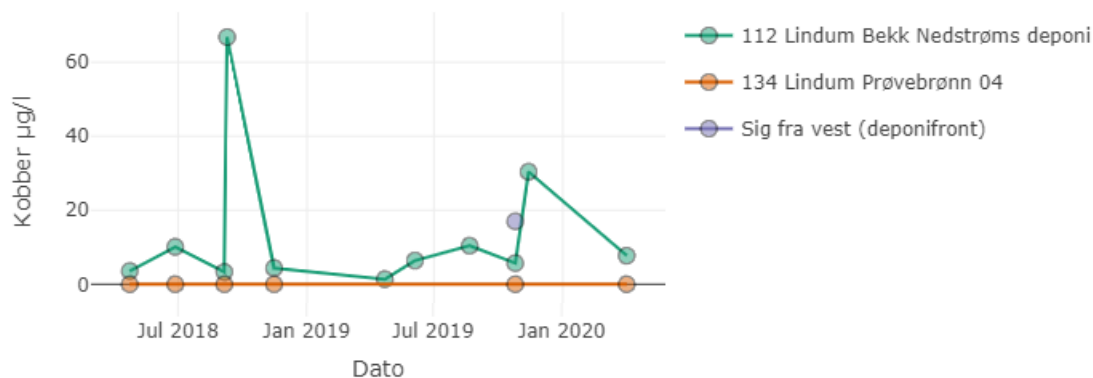
Figur 19 Variasjoner i kobberkonsentrasjon i brønnen etablert i berget nedstrøms deponiet ved deponifronten, sammenliknet mot sig fra deponifronten og bekken nedstrøms deponiet.

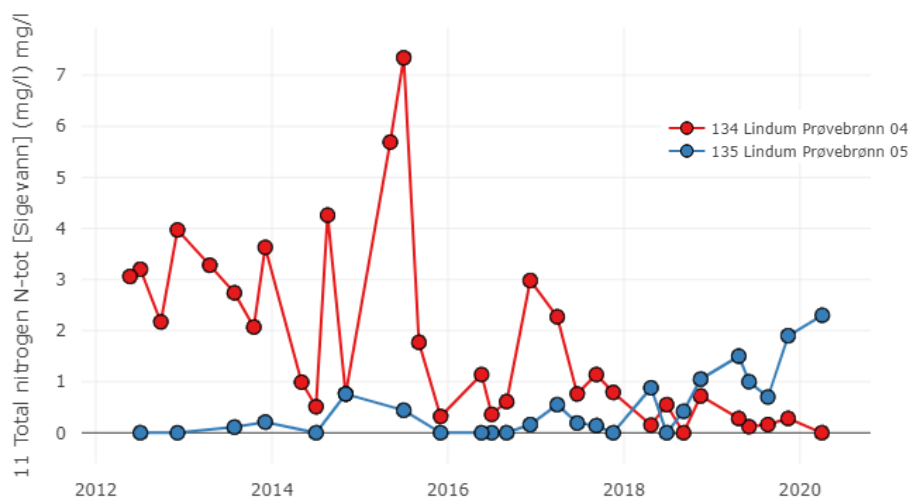
Figur 20 Variasjoner i konsentrasjonen av total nitrogen i brønnen etablert i berget ("134 Lindum Prøvebrønn 04") og morenessjiktet ("135 Lindum Prøvebrønn 05") nedstrøms deponiet ved deponifronten.

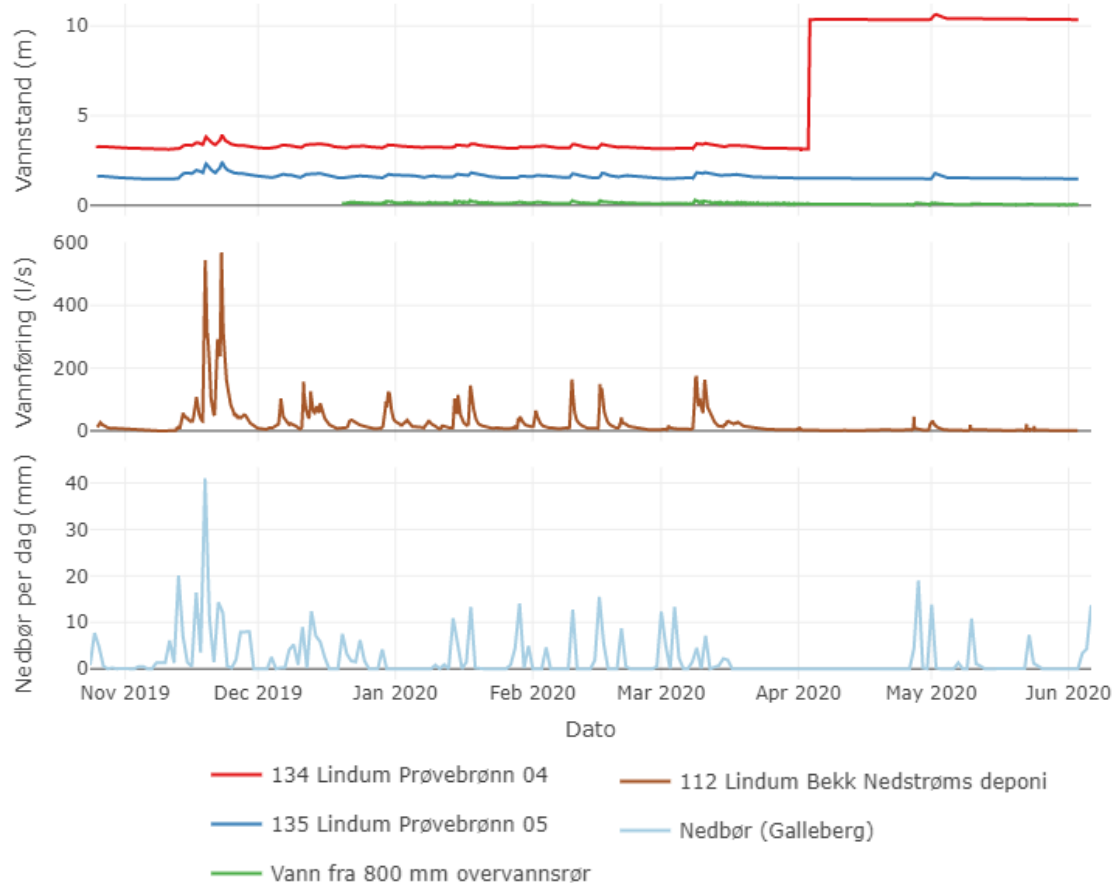
Resultatene fra grunnvannsbrønnene må tolkes med varsomhet ettersom de tidvis har hatt dårlig infiltrasjon (opplysninger fra Lindum) og kan være utsatt for inntrenging av overflateavrenning (Figur 21 og 22). I tillegg har det vært noe forveksling av nummereringen av brønnene ved tidligere prøvetaking. Grunnvannstanden i brønnene viser samme hurtige respons på nedbør som bekken nedstrøms, noe som kan skyldes inntrenging av overflateavrenning. Loggingen av konduktivitet indikerer at vannsøylen i grunnvannsbrønnene har ulike sjikt som gir brå endringer i konduktivitet i perioder med mye nedbør (eksempelvis desember 2019). Dette ble bekreftet ved logging av konduktivitet nedover vannsøylen i grunnvannsbrønnene (vedlegg D). Brønnene ble rensesumpet og spylt (se detaljer i tidligere kapittel) høsten 2019, noe som allerede har resultert i bedre infiltrasjon. Brønnene har stor verdi for overvåkingen ettersom de har lange tidsserier, og bør kunne benyttes videre dersom prøvetakingen tilpasses svakhetene deres noe (f.eks. rensesumping i forkant av prøvetaking, og prøvetaking ved bestemt grunnvannskote).

Figur 21 Variasjoner i vannstand (dvs. vannsøylen over sensor, grunnvannskoten er ukjent) i grunnvannsbrønner ved deponifront etablert i berget ("134 Lindum Prøvebrønn 04") og morenesjiktet ("135 Lindum Prøvebrønn 05") i tillegg til en liten dam der overvannsrøret renner ut i terrenget ("Vann fra 800 mm overvannsrør") sammenliknet mot vannføring i bekken nedstrøms deponiet og nedbør (målt av metrologisk institutt ved Galleberg).

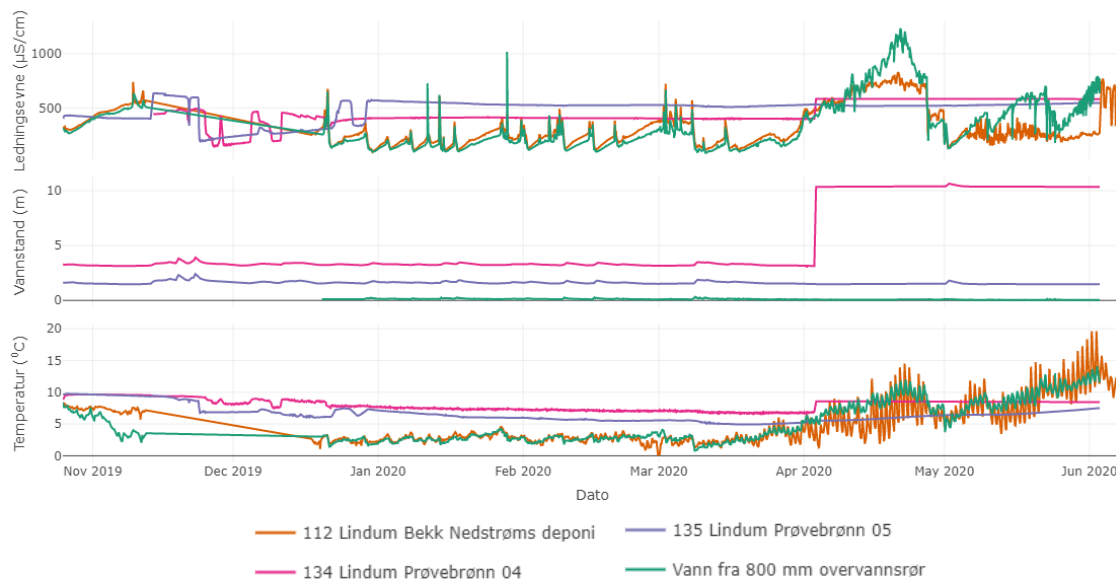
Figur 22 Loggingen av vannkjemi i grunnvannsbrønner etablert i berget ("134 Lindum Prøvebrønn 04"; merk at sensoren ble senket lengre ned i brønnen april 2020) og morenessjiktet ("135 Lindum Prøvebrønn 05") sammenliknet mot bekken nedstrøms deponiet viser at grunnvannsbrønnene påvirkes av overflateavrenning (merk av vannstand indikerer vannsøyle over sensor, grunnvannskoten er ukjent).
