Bygningsrapport for Svartdal 2022

Hjartdal og Svartdal

Styret i det utvalde kulturlandskapet for Hjartdal og Svartdal ynskte å få gjort eit registreringsarbeid på bygningane på dei ulike gardsbruka i Svartdal i Seljord kommune. Jørn Berget frå Bø fekk arbeidet med å registrere, ta bilde og lage ein rapport. Han har teke kontakt med grunneigarane i området og gjort avtale med kvar enkelt vår, sommar og haust 2021. Med bakgrunn i dette har Hans Inge Hagen, Seljord, stått for layout.

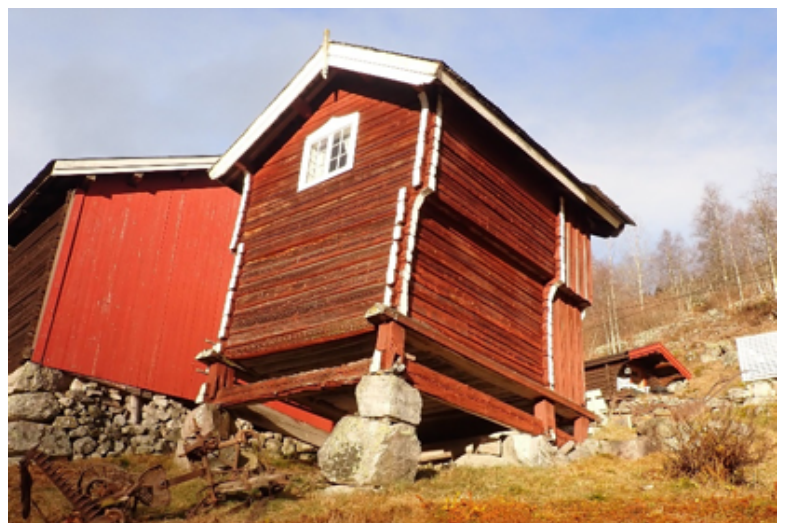
5 Stabburet, foto: Jørn Berget

Lite endra stabbur med ein del restaureeringsbehov.

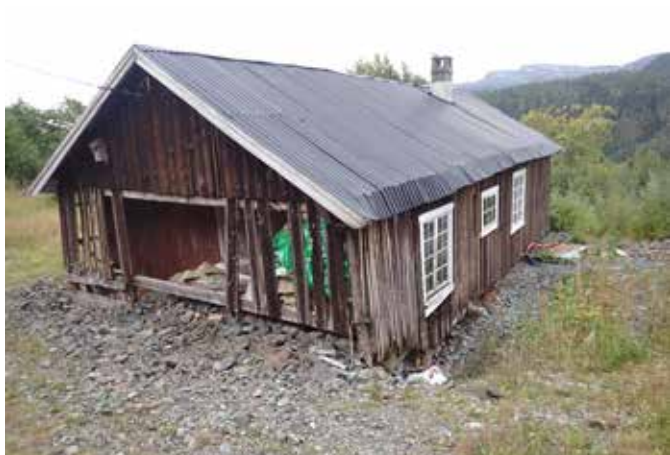
5 "Laboratoriet", foto: Jørn Berget

Malmlageret/laboratoriet har utvilsamt ei viktig historie å fortelje med tanke på gruvedrifta, men bygningen står til nedfalls og er i svært dårleg stand.

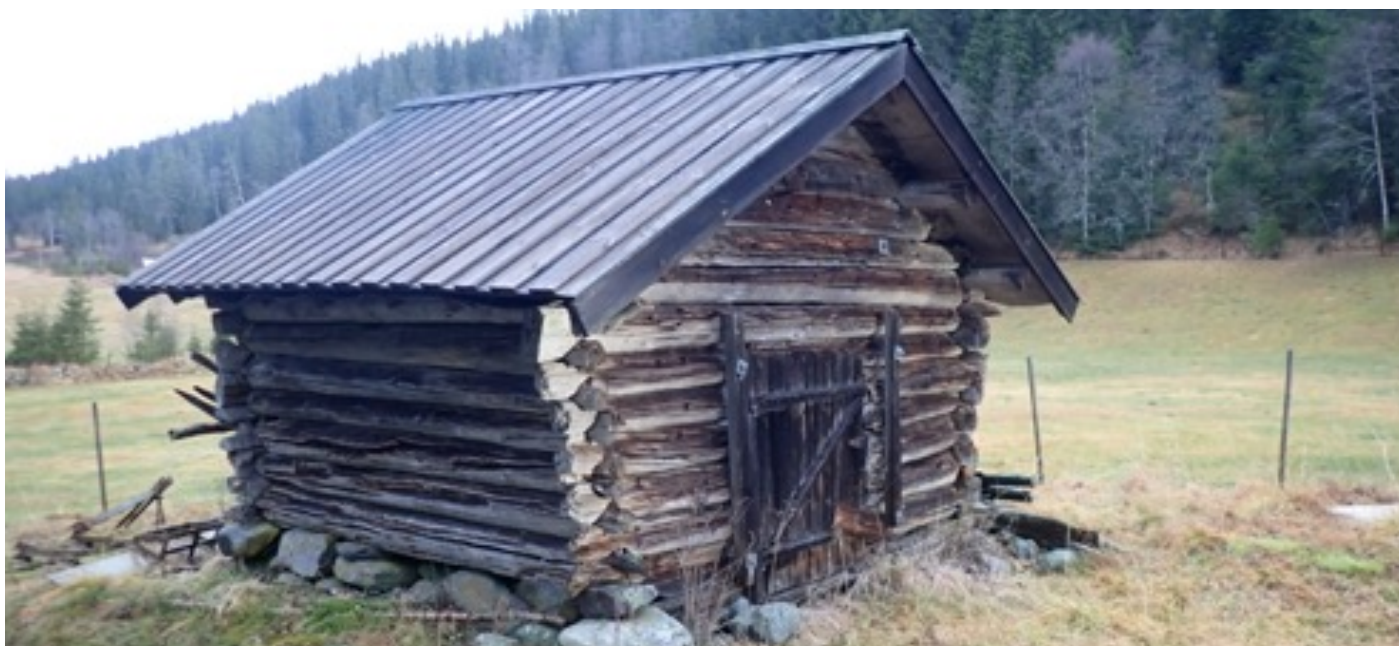
1 Høysel, foto: Jørn Berget

Tilstand: Bra stand, litt røte i svilla på austveggen under døropninga.
Verneverdi: middels/høg

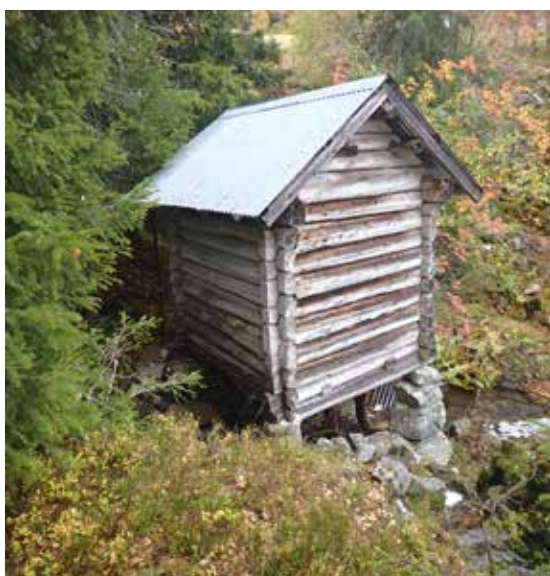
7 Kvennhus, foto: Jørn Berget

Tilstand: Dei to nedste stokkane mot nord er røtne og bør bli bytt ut. Likeins er nordre ende av begge langsvillane og stokkane over røtne. Litt røte i nokre stokkar oppover i veggane på vestsida. Nokre av golvplankane har og røteskade. Det blir tilrådd at kverna blir jekka opp og at røtne stokkar blir skifta ut og spunsa.

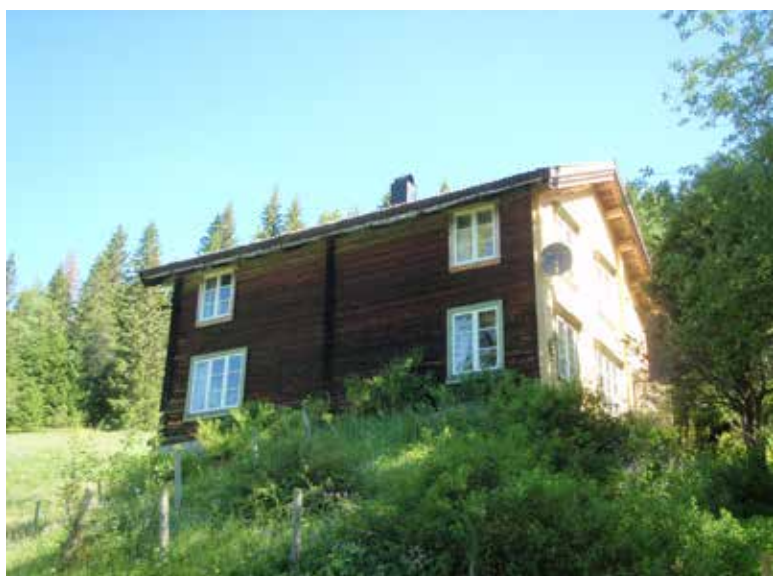
1 Stoga sett frå syd., foto: Jørn Berget

Tilstand: Huset har ein del utfordringar med tanke på tilstanden. Fleire av sperrene er knekt av pga. at det blei liggjande stor snøtyngde på utstikket vinteren for tre år sidan. For å utbetre skaden tilfredsstillande bør taket av og nokre av sperrene bør bli bytta ut. Vidare er det djup røteskade i vestre botnsvill. Ein støypt betongkant kan ha vore med på å forårsake at ikkje svillane har fått tørke opp etter å ha blitt fuktige. Det er god grunn til å mistenkje røte i fleire av botnsvillane. Ein bul på nordveggen og liten avstand til terreng her, kan indikere at det kan bli funne røte og/eller andre problem med konstruksjonen inne i nordveggen (som ikkje er lafteverk). Det er òg observert røte i det nedste kledningsbordet på den sydaustre veggen.

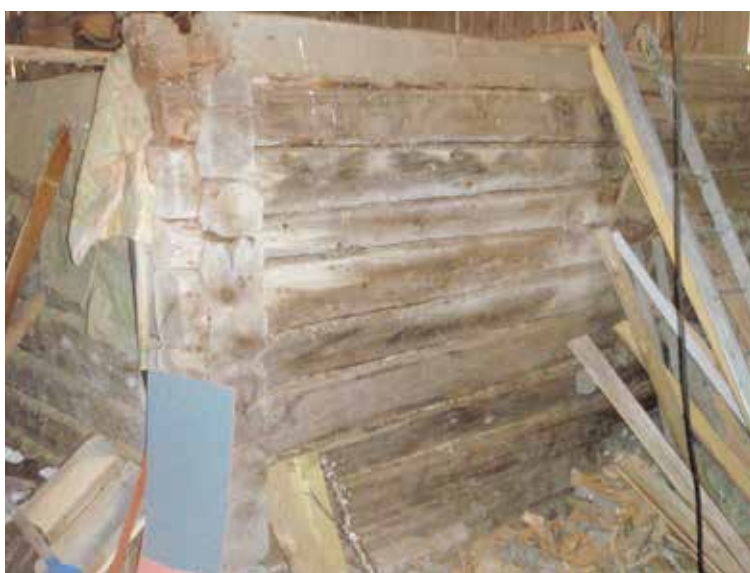
3 Låven, foto: Jørn Berget

Tilstand: Setningar i grunnen/røte, og noko mangelfull avstiving av konstruksjonen har ført med seg ein del problem med konstruksjonen. Konstruksjonen er no retta/sikra ved hjelp av jekketaljar og stroppar. I nordre delen er det truleg betydelege røteskadar i botnen av bygget. Ytterkledningen har en god del røteskadar i nedre del av begge langveggane. Terrenget har bygd seg opp langt oppover veggen på nordre gavl. Isbord manglar/er bortrøtna og vindskiene tek til å få skadar.

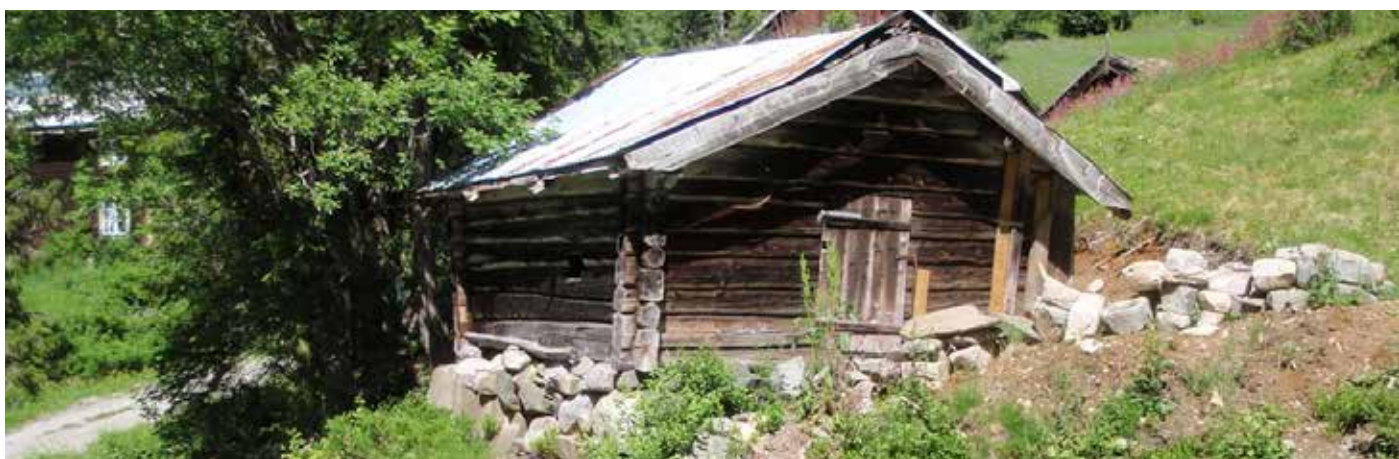
5 Smia er oppført i flat-telgd grantømmer. Den òg ser ut til å vere oppført 1850-1900., foto: Jørn Berget

Tilstand: Det har vore ein større lekasje bak pipa/essa som har førd med seg at heile hjørnet har har røtna opp. Botnsvilla på austveggen er røten i om lag heile lengda. Essa har for det meste rasa. Den austlegaste åsen som har ligge inntil pipa er avrøtna og må bli skifta. Det vil vere bra å ta ned heile bygningen med tanke på restaurering. Taket er tekt med bølgeblekk som held tett. Etter at det har blitt etablert ein veg tett på vestsida til smia, har noverande plassering blitt lite føremålstenleg. Vegbygginga har førd meg seg sig i grunnen. Det vil vere tilrådeleg å flytte huset noko høgare opp i bakken. Det vil vere på sin plass at smia held fram med å stå eit godt stykke vekk frå tunet slik skikken var i gamal tid (brannfare). I seinare år har bygningen vore sikra med jekkestropp og det har vore grave godt unna rundt tømmerveggane.

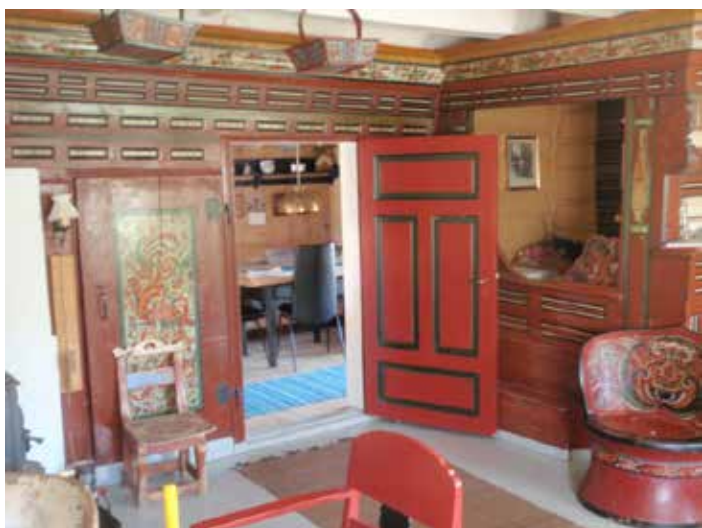
1 Våningshuset, foto: Jørn Berget

Tilstand: Bygningen er i bra stand, sett bort frå ei mindre røteskade i ei botnsvill.

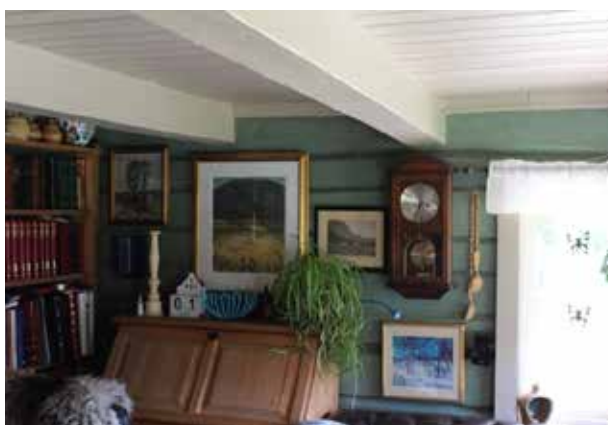
1 Stovebygning, foto: Jørn Berget

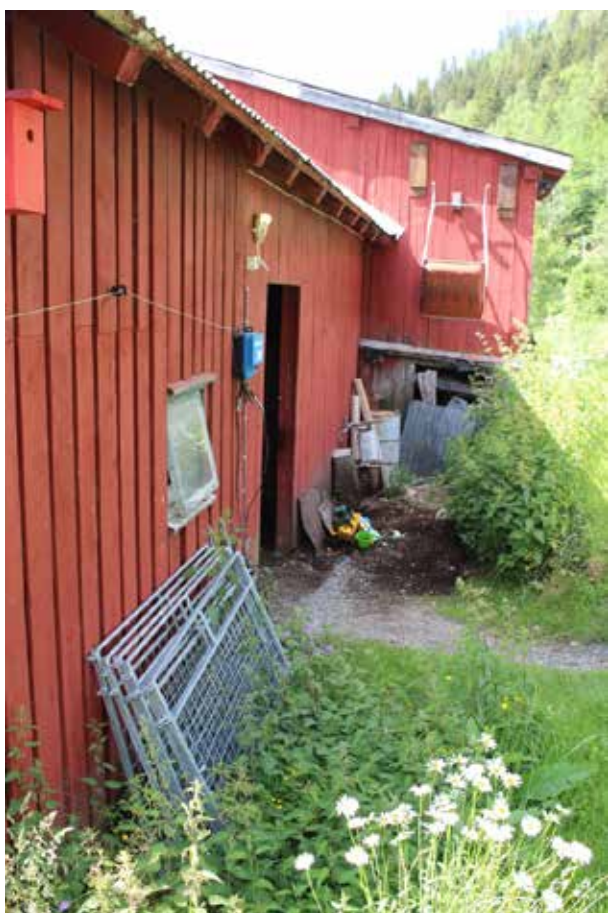
4 Fjøs, foto: Jørn Berget

Fjøs 4, truleg bygd på 1960-talet, oppført i bindingsverk. Noko røte på oppsida, liten avstand til terreng.

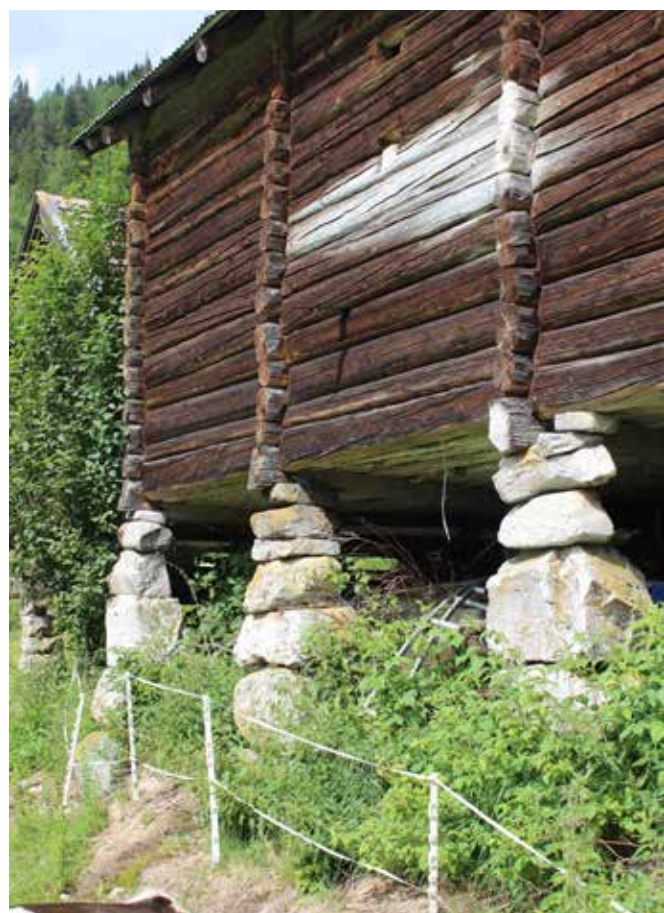
3 Låven, foto: Jørn Berget

sida. Høylåven er av tradisjonell type med køyrebru inn frå tunet og skåle i framkant. Treskelåve på midten og rom for høyr på begge sider. Låven er rausta om og blitt laga høgare. Taket er tekt med bølgeblekk. Skålen er kledd med låvekledning. Eit tilbygg mot nordaust. Lafteverket og fundamenter ser ut til å vere i bra stand. Mindre røteskadar i kledning og i døra på oppsida.

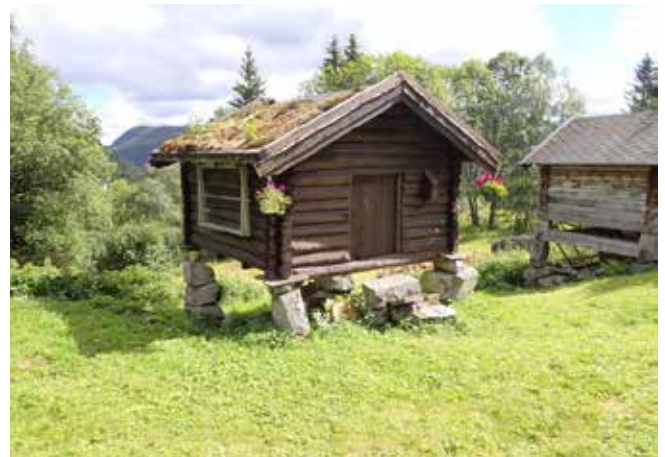
2 Buret, foto: Jørn Berget

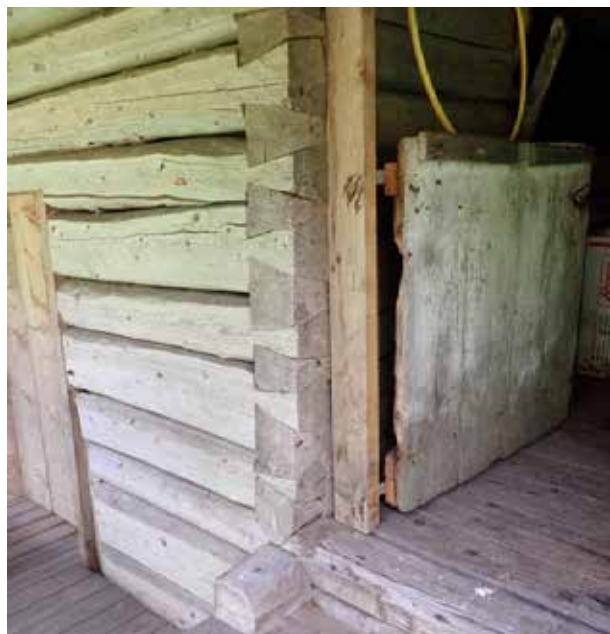
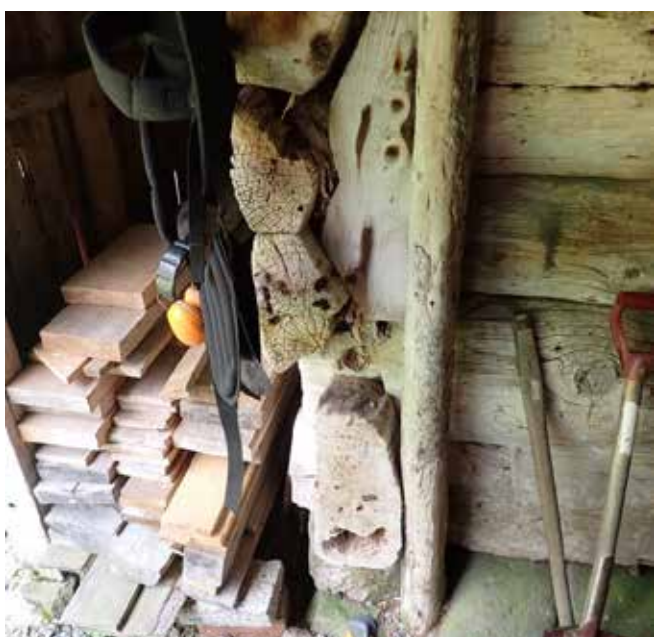
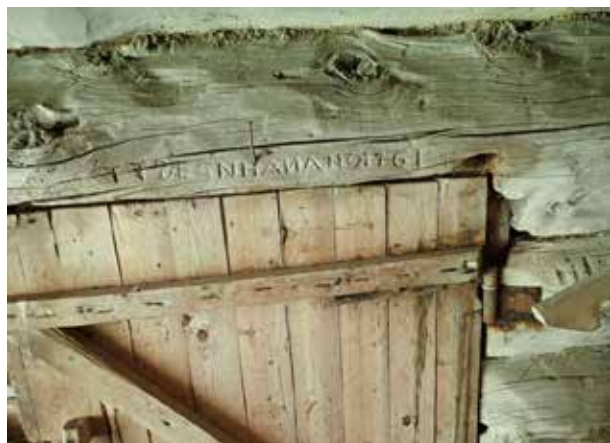
4 Fjøset, foto: Jørn Berget

Fjøset er oppført i grovt, magetelgd (ovalt) tømmer. Svillane er trapesforma, slik som er vanleg. Over døra står mellom anna å lesa: "ANO 1761". Bygningen skal òg vere flytta frå Fjellstaul omkring 1900. Det gamle never- og jordtaket ligg framleis på bygningen sjølv om ein ny takkonstruksjon har vore ført over bygningen som forlenging av taket over låa. Her er åsar som ber sperrar. Over dette som på låa: stikketak tekt over med bølgeblekk. Fjøset er oppført på natursteinmur med møkkakjeller under.

Tilstand: Murane står ikkje på heilt stabil grunn, og det er nokre steinar som har glidd noko ut på baksida av fjøset. Truleg er det omfattande, gamle (no inaktive) skader i lafteverket. Taktro (som ikke er veldig gamal) er svært nedbygde – den ber no ikkje anna enn never og tørr jord. På gavlen mot søraust, er kledningen noko dårleg i nedre delen. Det same gjeld kledningen på svalgangen på nordaust-sida.

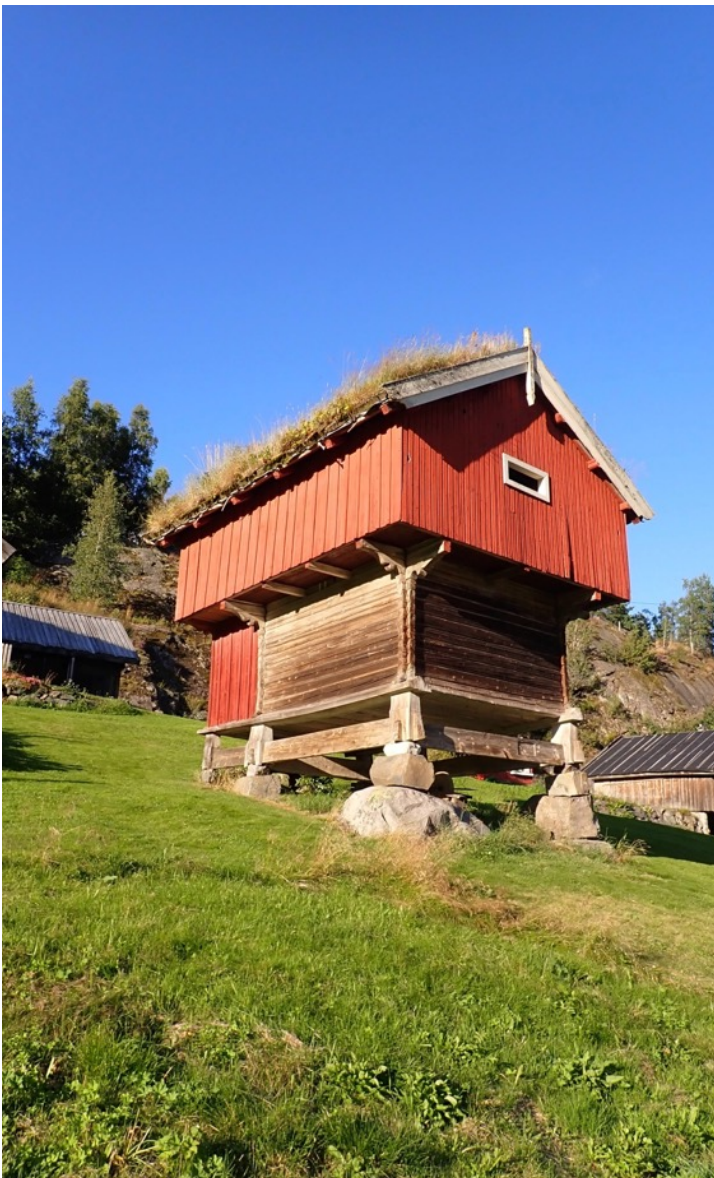
4 Stabburet, foto: Jørn Berget

Tilstand: Stabburet blei jekka opp og retta etter at noverande eigar tok over. I bra stand etter restaurering og takomlegging. Mindre problem med avrenning frå torvtaket på sydsida. Fuktopptak i treverk her.

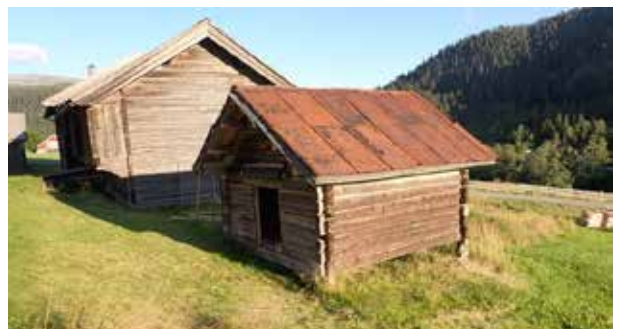
5 Hønsehus, foto: Jørn Berget

Høyløe nyleg flytta frå garden Rusti. Oppført av flat-hogge grantømmer. Den står på fire holdsteinar, taket er tekt med tønneblekk. Huset er tenkt nytta som hønsesus på garden.

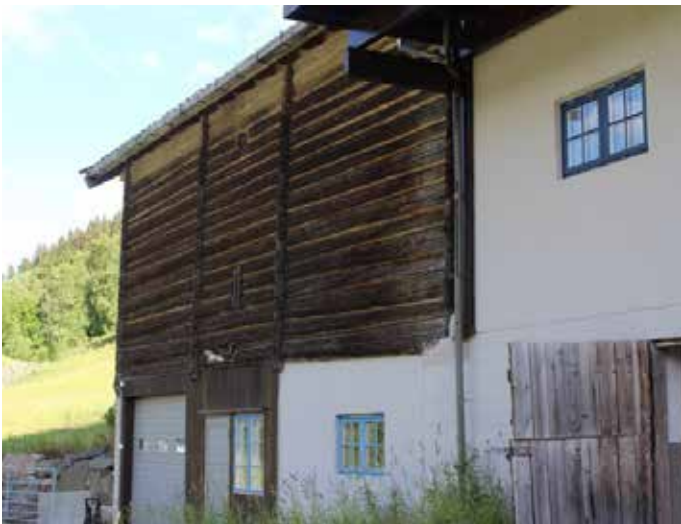
3 Løa, foto: Jørn Berget

Løa blei refundamentert og jekka opp i 2012, og det blei då laga ein mur av lettklinkerbetong. Holdstein. Rom for honningproduksjon under løe/garasje. Fjerna store mengder masse på nedsida. Vellykka endringar av bygningen. Eksisterande tak lagt for 10-12 år sidan med furu av dårleg kvalitet. Bordtaket erstatta av bølgeblekk. Dårlig lufting og dårleg materialkvalitet har ført med seg store røteskadar etter kort tid.

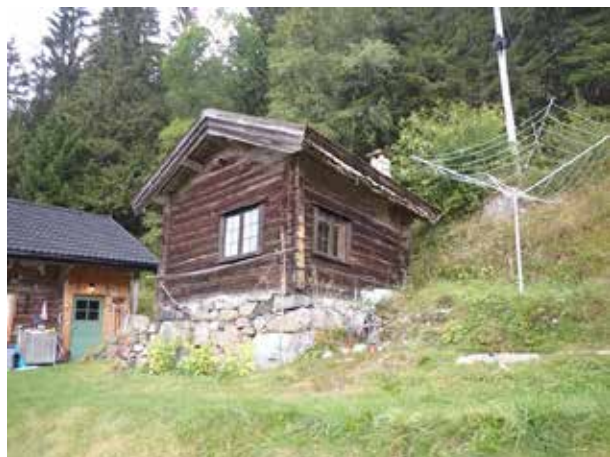
7 Eldhuset, foto: Jørn Berget

Oppført i flathogd grantømmer og står på natursteinsmur med nokre imponerande steinar. Eit byggeår kring 1850 verkar vere sannsynleg. Stelt på av forrige eigar ca. år 2000, jekka opp i bakkant og erstatta røtne stokkar med leca for å berge huset. På taket ligg det bølgjeblekk som er tett.

Tilstand: Stort sett i grei stand. Taksperrane på framsida er kraftig nedbøygd i utstikket, noko som gjer at taket heng her. Litt røte i søndre langveggsvill.

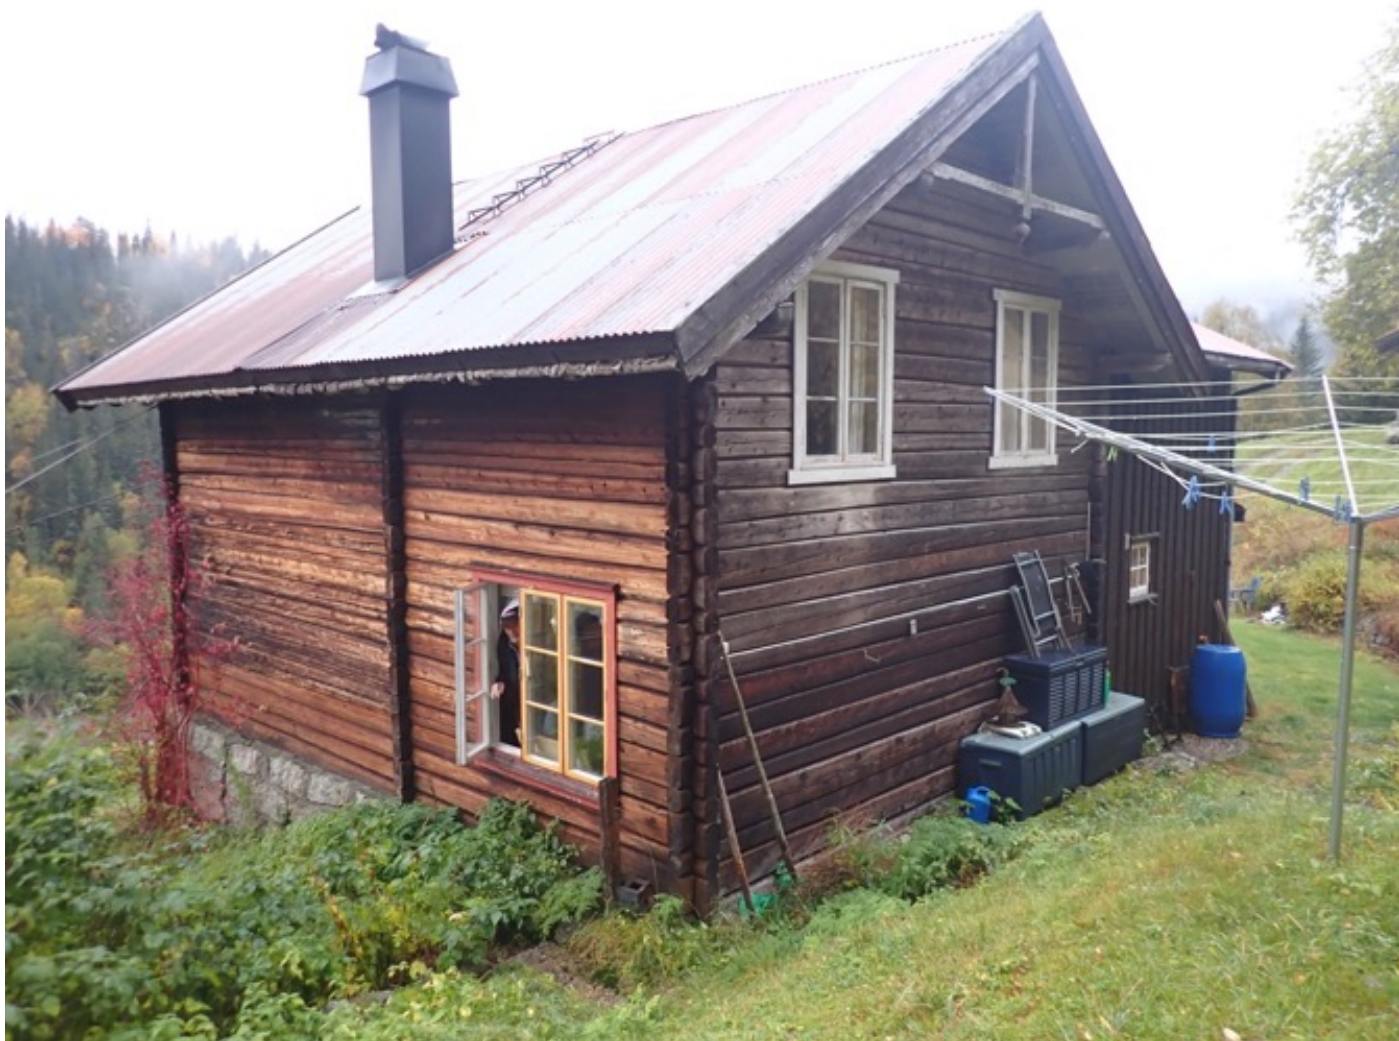
1 Stova, foto: Jørn Berget

Stova er i ein og ein halv etasje og lafta av sirkelsagskore 6-toms grantømmer. Byggmester var Jon Dale (frå Seljordsheia), og byggeåret er 1928. På framsida er det reist eit tilbygg på 1980-talet med gang, bad m.m. Murverket er flott, hoggen granittstein. Olav Torshaug frå Kviteseid har stått for muren. Taket er tekt med bølgeblekk som ligg over eit jordlag. Under jordlaget ligg det bjørkenever. Bølgeblekket er frå 1950-talet. Tidlegare låg det takstein i tegl.

Tilstand: Stova er stort sett i bra stand, men det er nokre mindre skadar. I det sydaustre hjørnet er det litt røte i botnsvilla. Murverket på sydsida har noko setningsskade truleg som følgje av telehiv. På vestveggen er det ein bul i vegg.

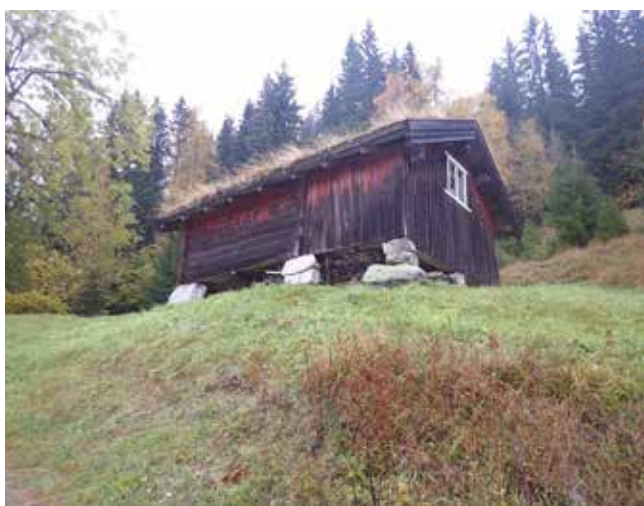
2 Buret, foto: Jørn Berget

Buret er i bra stand, men det er lita røteskade i laftehovudet mot nordaust på nordre botnsvill.

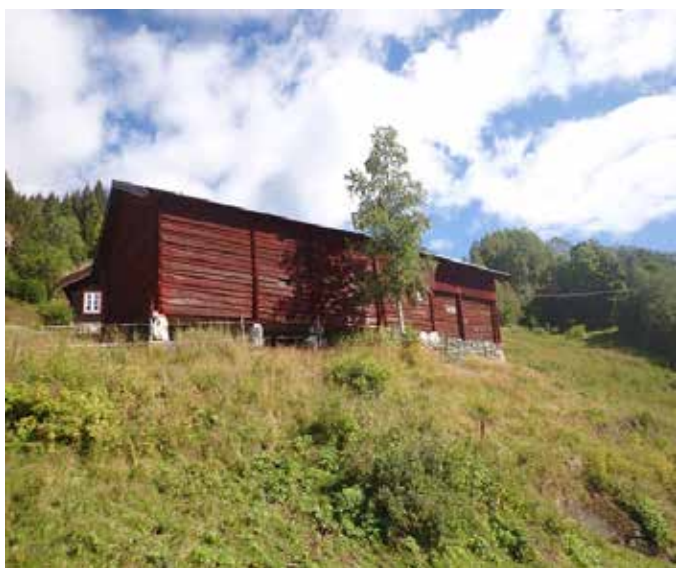
3 Låven, foto: Jørn Berget

Låven er oppført i flat-telgd tømmer, mest truleg gran. Innvendig er tømmeret berre delvis skanta. Laftehovuda er firkanta. I følge Norske gardsbruk skal låven vere bygd i 1760. Dette samsvarer godt med utføringa. Fundamentering som vanleg på holdstein. Låven har blitt sprøytemåla for nokre tiår sidan. Låven har tradisjonell form med køyrebru på midten, treskelåve i forlenginga av brua og rom for høy og korn på kvar side. Taket er tekt med bølgeblekk. Eit takoppløft har blitt laga på 1900-talet over køyrebrua. 1959 er òg oppgitt som eit byggjeår for låven. Dette verkar som eit sannsynleg tidspunkt for tak, takoppløft, støypt låvebru og kledning på nordveggen.

Tilstand: Stort sett i bra stand, men nokre mindre røteskadar ved låvebrua og i nedre del av kledning mot nord. Holdsteinen i sydvest har etter alt og døme flytta seg noko, men er truleg retta seinare. Dette bør eigar følgje med på. I nordvestre hjørnet ligg botnsvilla nesten med terrengkontakt og det er litt røte her.

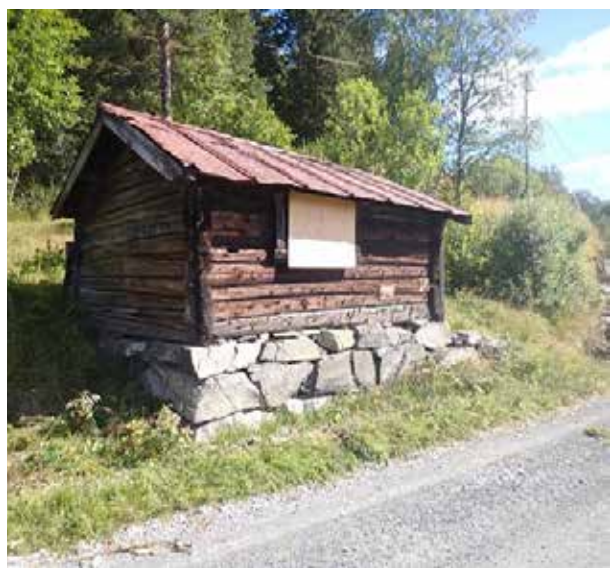
5 Smia, foto: Jørn Berget

Smia er oppført i smått, flat-telgd gran-tømmer. Taket er tekt med tønneblekk - utbanka oljefat. Alt det gamle inventaret er på plass med esse, belg og diverse verktoy. Eit byggjeår kring 1850 verkar sannsynleg. Smia skal ha vore i bruk i samband med gruvedrifta i Bleka gruver.

Smier er ei sjeldne bygningstypar, og her er inventaret intakt. Tilstanden inneber anten ei snarleg sikring ved at bygningen vert kledd inn, eller ei meir omfattande restaurering med stokkutsifting og truleg nytt tak.

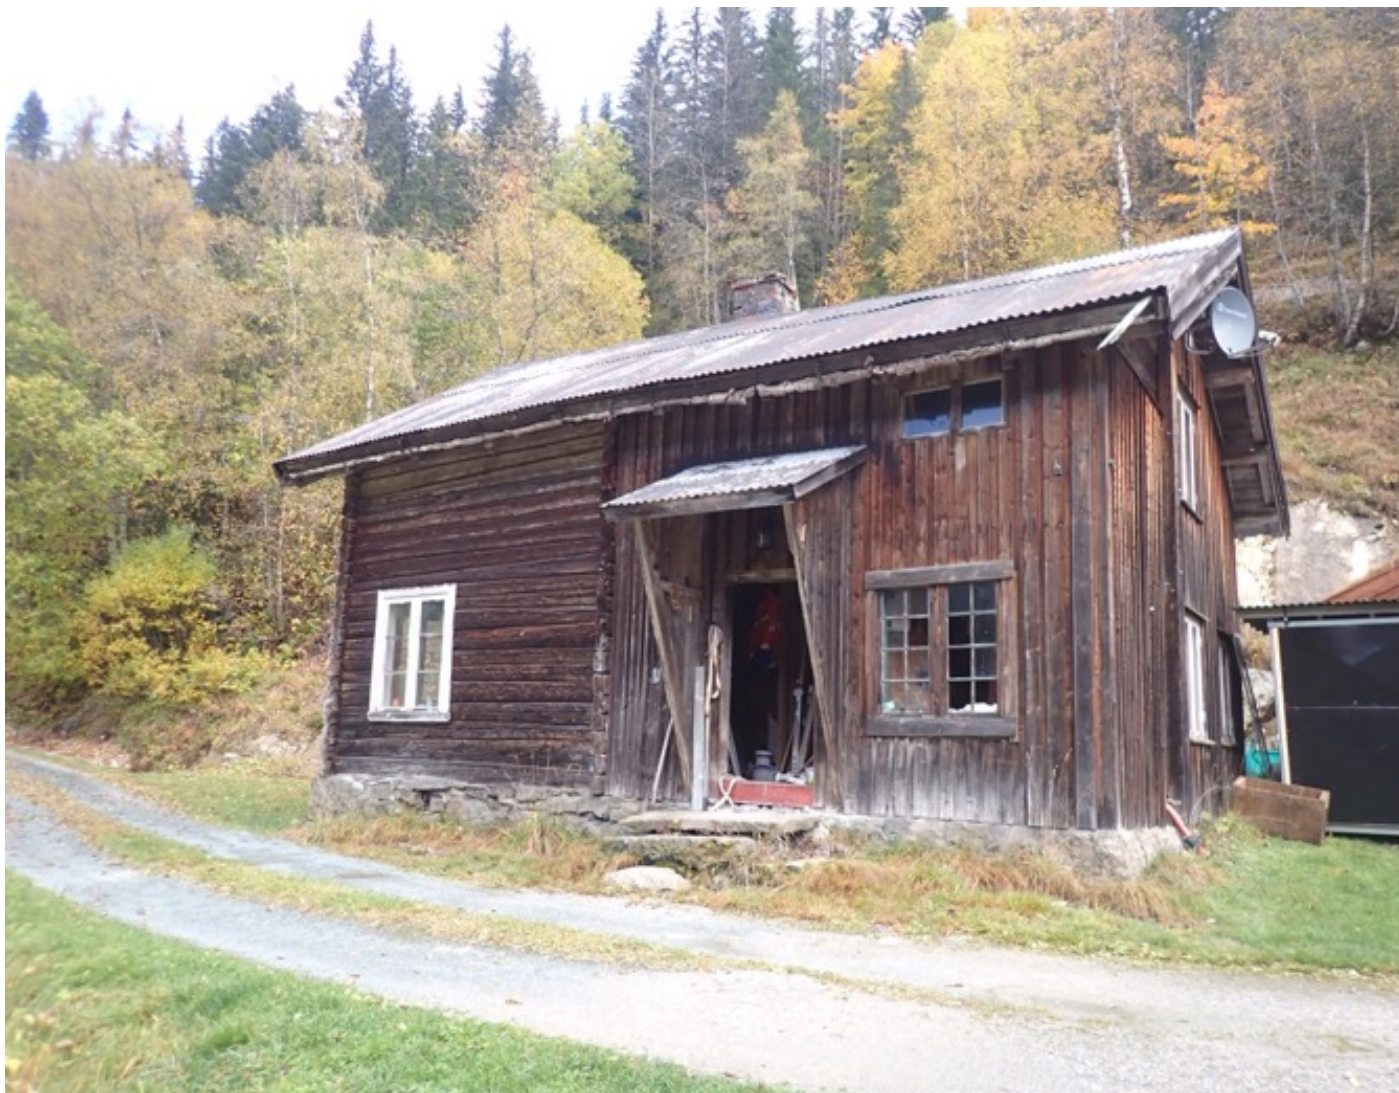
1 Stovebygningen, foto: Jørn Berget

Truleg oppført midt på 1800-talet og påbygd både i lengderetning og i høgda i 1919. Stova er oppført i flat-telgd grantømmer og står på ein natursteinsmur. På taket ligg bølgeblekk som ligg over takspen med jord og bjørkenever under. I det sydvestre hjørnet er det ein innkledd svalgang. Syd-veggen er elles innkledd med tømmermannskledning i gran. Vindauga på sydveggen er bytt på 1950-talet.

Tilstand: ein god del skadar i lafteverket, spesielt på austveggen. Svilla mot nord er også røten. Noko røte i golvet, også inne. Lekkasje bak pipa har truleg medført en del røte også. Bjelkelag under golvet er røte.

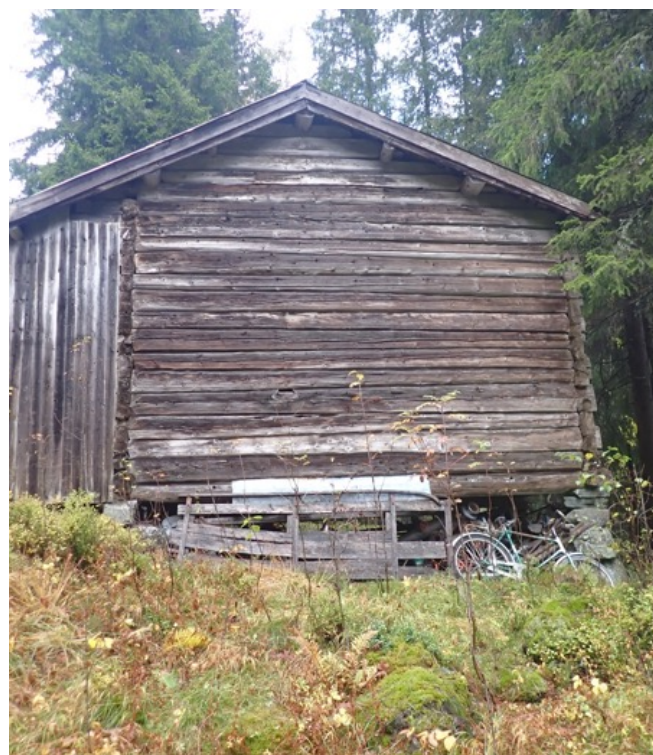
3 Låve, foto: Jørn Berget

Oppført i flat-telgd grantømmer. Står på holdsteinar. Bølgeblekk på taket.

Tilstand: nokre røteskadar i nedre del av bygningen, i nordvestre hjørne og også noko røte på sydveggen.

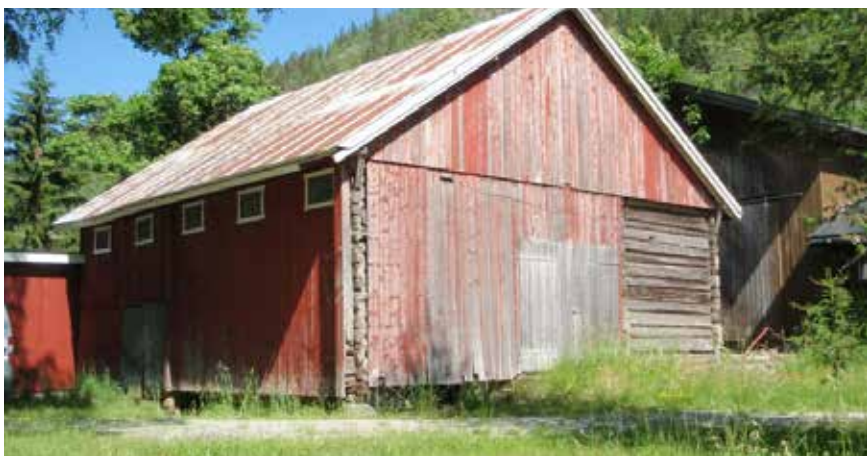
3 Låvebygning, foto: Jørn Berget

Tilstand: På sørveggen er det noko røte i nedre vegg-tømmer og museflak. Døra på vestveggen og i nordre gavl har ein del røte i nedre del.

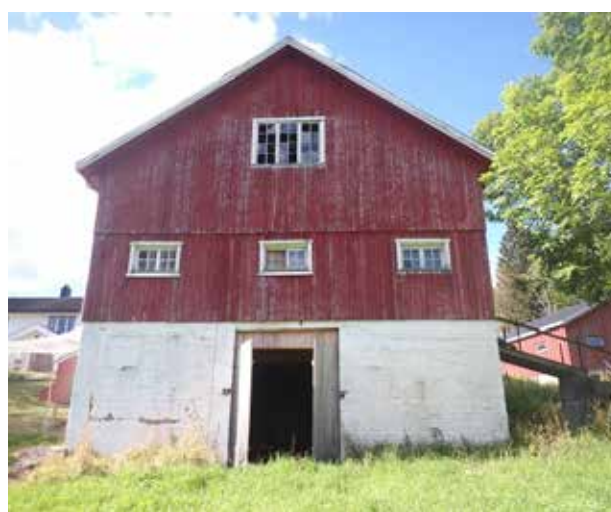
3 Låven, foto: Jørn Berget

Tilstand: Nokre setningar/telehiv i grunnen med oppsprekking av betongpilarar. Nokre konstruktive problem også i bindingsverket i sydaustre ende. Ytterkledning på sydaust-veggen er noko dårleg, og enkelte bord har losna. Manglar ein del vindaugsglas i vindaug mot sydaust.

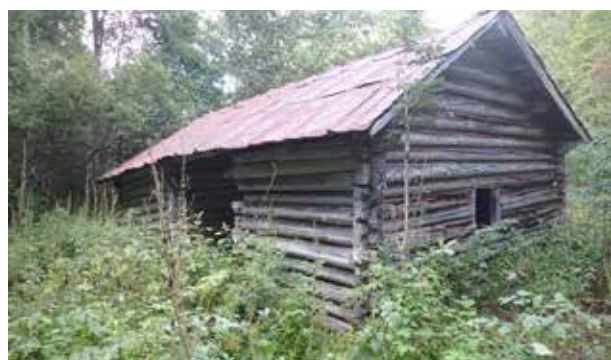
4 Høyløe/sommerfjøs, foto: Jørn Berget

Tilstand: Betydelege røteskadar i lafteverket. Bygningen bør takast heilt ned for å restaurerast. Store rusthol i taket. Hastar med å sikre bygningen dersom han skal takast vare på.

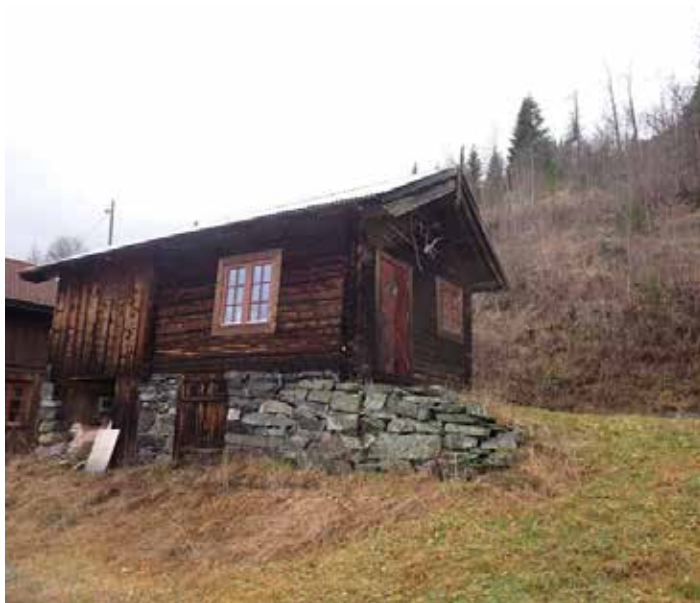
3 Eldhuset, foto: Jørn Berget

Tilstand: Murverket er bra. Noko røte i dei to nedste stokkane på austveggen. Nedre del av nordveggen er kledd med tønneblekk og ikkje tilgjengeleg for inspeksjon. Det ser ut til å vere ein mindre taklekkasje ved pipa.

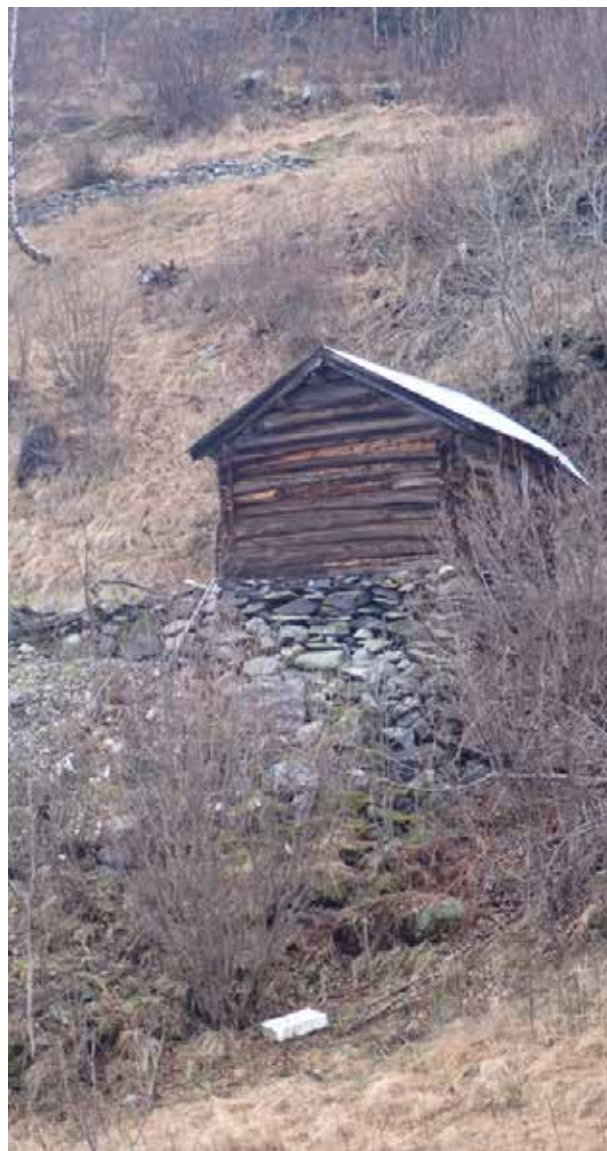
6 Høyløe, foto: Jørn Berget

Tilstand: Fleire røtne stokkar i lafteverket, spesielt svillar mot nord og aust. Ei taksperre er knekt i det nordaustre hjørnet med det resultat at takplata har bøyg seg ned her. Vindskier er dårlege.
Verneverdi: høg

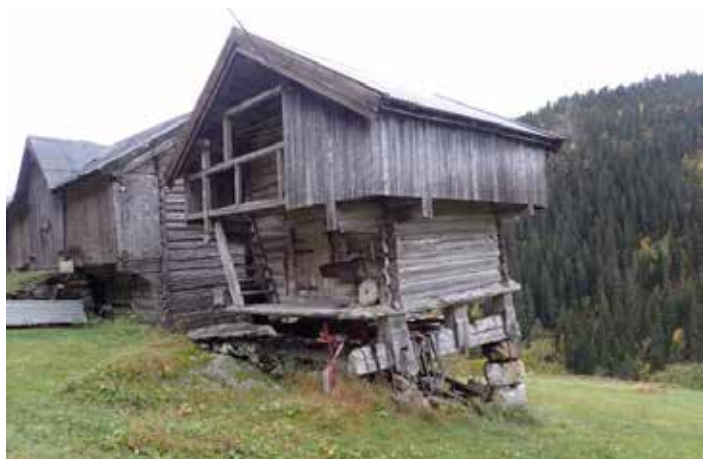
4 Loftet, foto: Jørn Berget

Tilstand: Loftet har nokre istandsettingsbehov. Bygningen har skeivstilte klauver, spesielt i framkant og har nok bevega seg litt mot løa. Nordre langsvill i underbunaden har betydeleg holrøte. Elles manglar det kledningsbord i svalgangen framme.

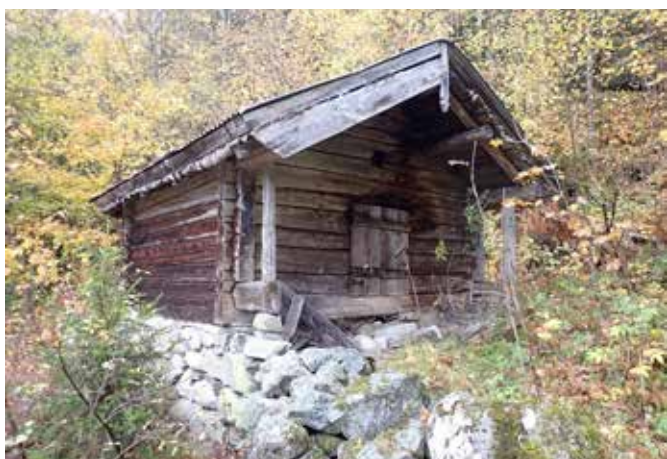
6 Badstove, foto: Jørn Berget

Badstova er òg tømra av flat-telgd tømmer, for det meste gran. Fundamentert på natursteinsmur og med never/jord under bølgeblekk. Taktroa er skoren på sirkelsag. Byggjeår er truleg tett på år 1900.

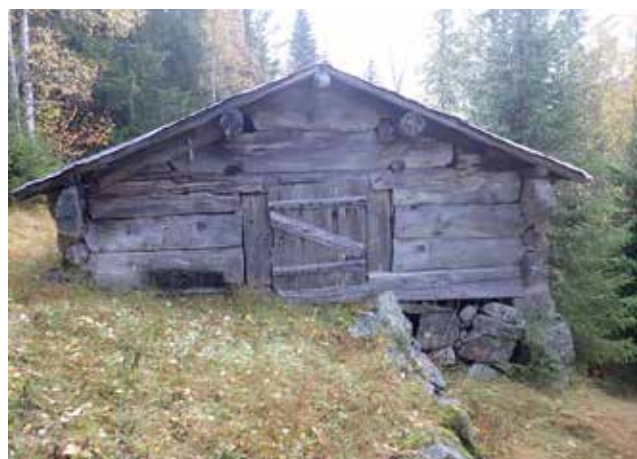
9 Sommarfjøs, foto: Jørn Berget

Sommarfjøset ligg i lia noko sydaust for tunet. Det er oppført delvis av store ovale halvkløyvde stokkar i furu, delvis av smått flat-telgd gran. Breie flat-hogne beitski rammar inn døra i nord. På taket ligg det tønneblekk rett på sperrar. Tre åsar utgjør resten av takberinga. Dei gamle stokkane har eit svært alderdommeleg preg. Tradisjonen med å tømre med grove halvkløyvingar i fjøs heldt seg lenge i øvre delar av gamle Telemark fylke. Underteikna er derfor usikker på alderen, men ser at det er kjenneteikn her som tilseier at vi har å gjere med eit sær gamalt fjøs. Eit byggjeår før 1650 kan ikkje utelukkast.

Tilstand: Det er en del røte i botnen av bygningen. På austveggen er svilla omtrent røtna bort. Svilla mot nord og syd er òg delvis borte pga. røte. Ei av taksperrene er knekt av, og tønneblekket syng på siste verset. Tiltak vil snart vere på sin plass for å berge bygningen.

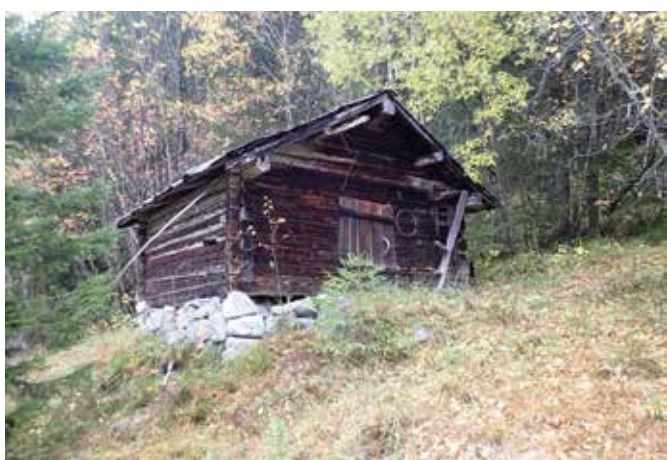
7 Smia, foto: Jørn Berget

Smia ligg på oppsida av tunet og er oppført av flat-telgd grantømmer og står på ein natursteinsmur med noko røys-preg. Taket er tekt med tønneblekk. Under tønneblekket ligg det eit flistak som ligg på kløyvde trobord som må vere eldre enn sjølve bygningen. Inne i bygningen er både esse og belg på plass i tillegg til smieutstyr. Truleg er smia frå siste halvdel av 1800-talet.

Tilstand: Noko røte i botnen av bygget. Svillene mot syd, nord og aust er røtne, likeins røytesvilla mot vest som har vrid seg ut av veggen. Elles er det røteskade sperre-endar og vindski.

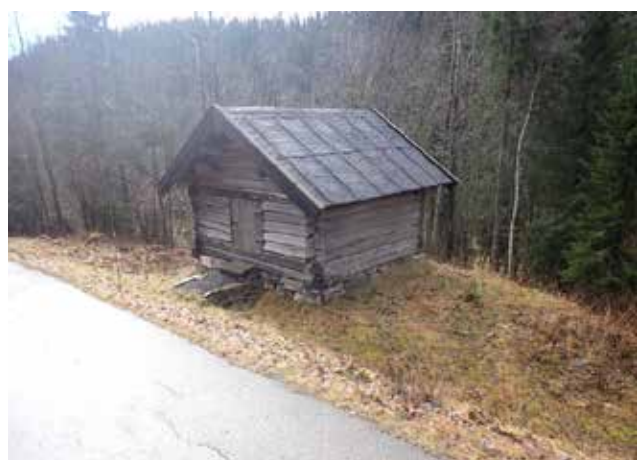
10 Høyløa, foto: Jørn Berget

Høyløa ligg utanfor tunet nede ved hovudveggen. Her er flat-hogne grantokkar i veggane og tønneblekk på taket. Muren er naturstein. Løa er etter alt og døme reist i andre halvdel av 1800-talet.

Tilstand: Løa blei restaurert ca. 2010 og er nå i bra stand.

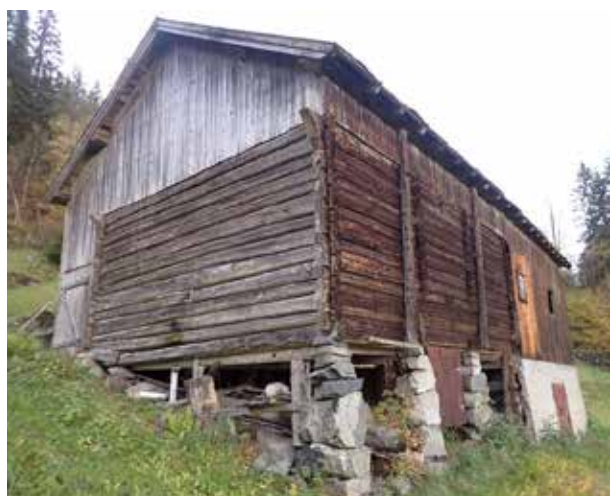
4 Uthus med låve og fjøs, foto: Jørn Berget

krigstida. Sistnemnde er kledd med ein låvekledning i gran. På taket ligg for det meste tønneblekk med trekantlister i skøyntane. Begge laftekassene er tømra i gran. Løa står på holdsteinar, og fjøset står på natursteinsmur der det er støypt ein mur i betong på utsida.

Tilstand: Langs nordsida av bygningen er det røte i nedre del av kledninga og også i svillane og stolpane i bindingsverket. I nordvestre hjørnet av løa er det også bortrøtna svillstokkar. Her må løa ha vore jekka opp, og det har vore lagt inn ekstra stein på holdsteinen. Låvedørene er også røtne i nedre del og bør skiftast. Tønneblekket er godt rusta og har begynt å lekke fleire stader. Takomlegging vil vere naudsynt i løpet av få år. Takrenne på nordsida vil vere eit godt tiltak for å verne bygningen.

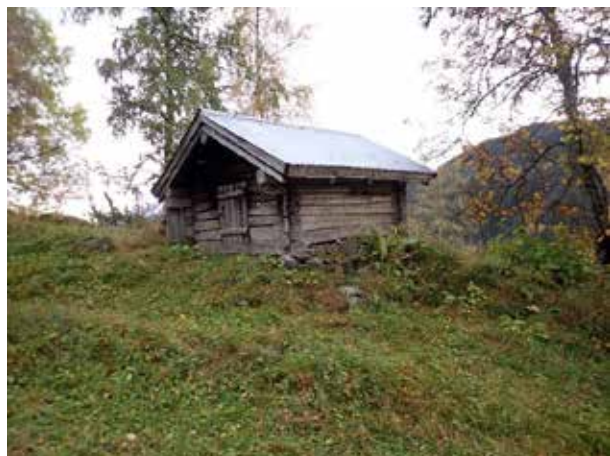
5 Badstove, foto: Jørn Berget

Badstove oppført i smått grantømmer. Badstova står på ein låg natursteinsmur. Eit byggjeår i siste halvdel av 1800-talet verkar sannsynleg. Taket er tekt med bølgeblekk over jord/never. Inne er det benkar for tørking av korn og ein røysovn.

Tilstand: Terrenget ligg innpå svillane i det nordaustre hjørnet, og her er det litt røte i svillane. Døra manglar stablar til hengslene. Røysommen inne er rasa saman.
