# TERRATEKNIKK

## Mudring i Otra ved Dåsnes –Evje og Hornneskommune

*Miljøundersøkelser og bistående informasjon for behandling av mudringssøknad*

Terrateknikk notat 4 – 2019

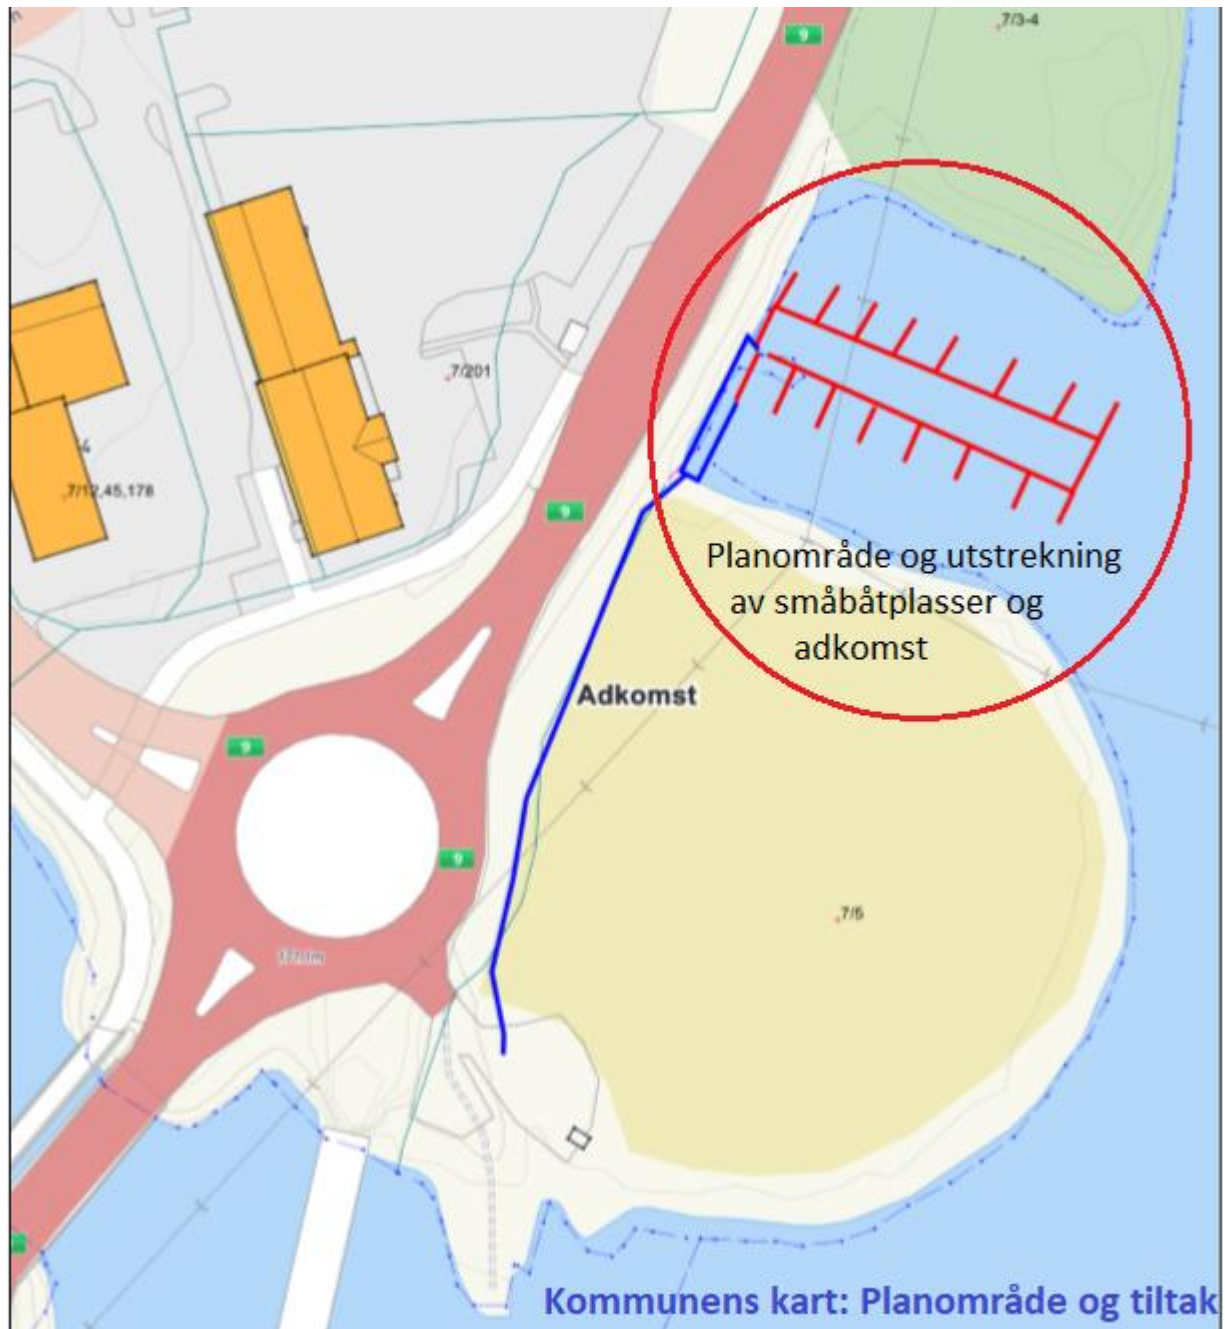
Kart under er basert på kommunens egen beskrivelse av planlagte tiltak, og viser bryggeanlegg og adkomst i stilisert form men realistisk utstrekning.

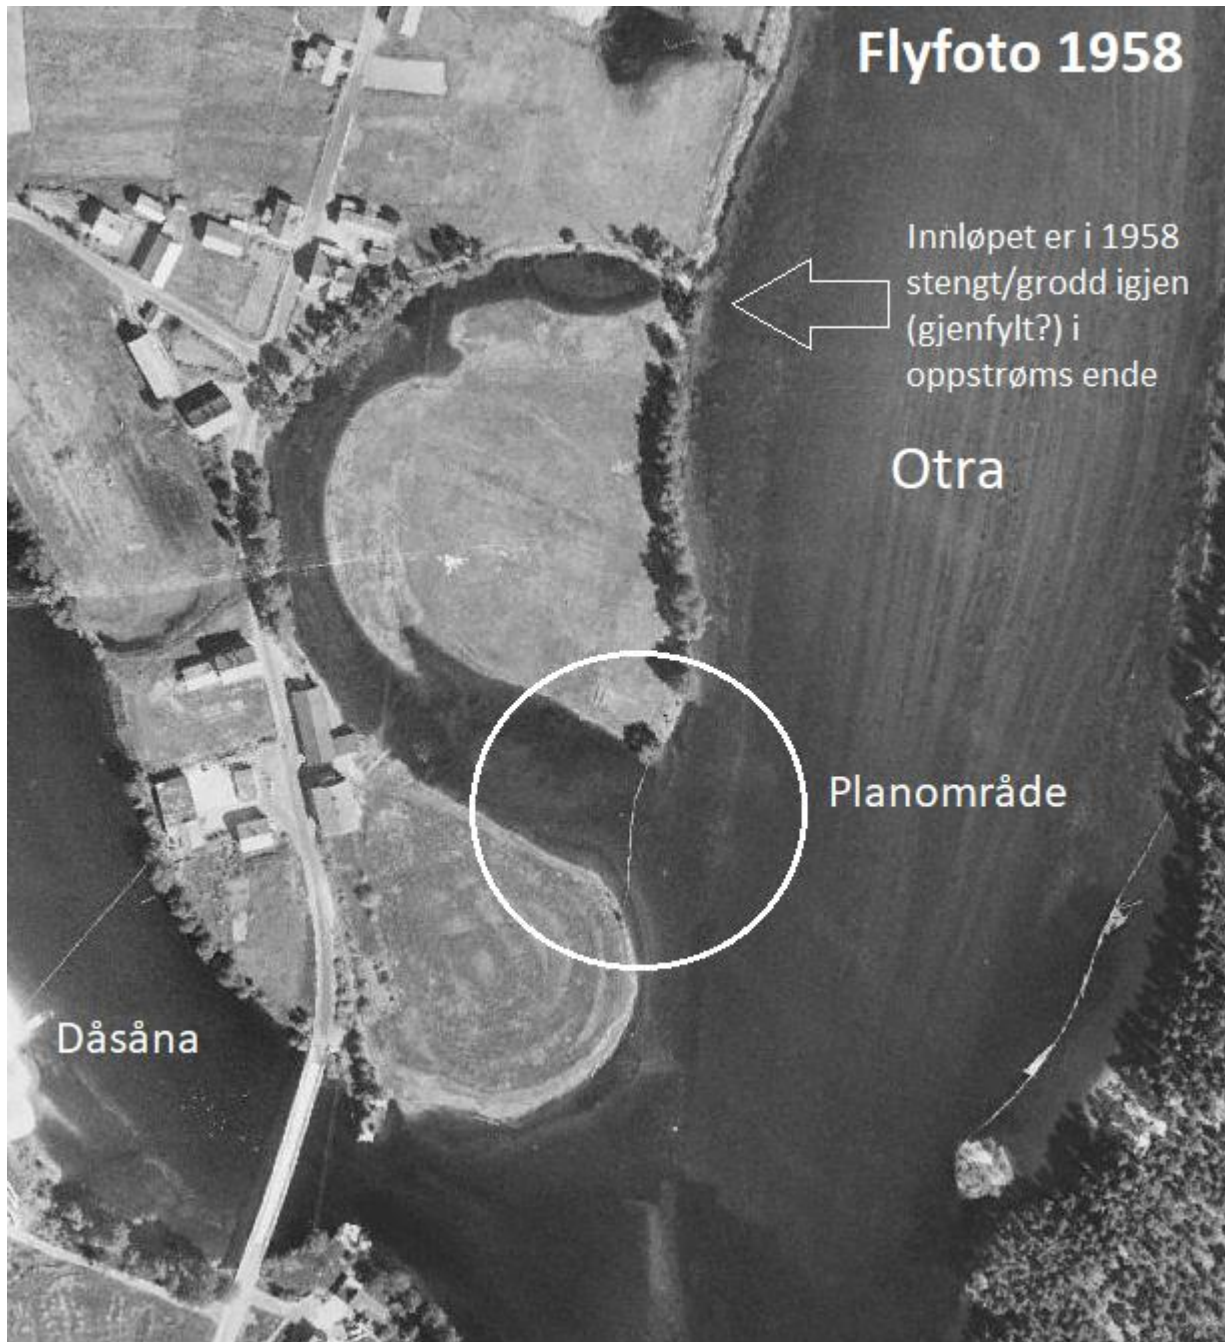
Planområdet er en del av elva Otra og utgjør en liten smal bukt inni høyre bredden av elva kort oppstrøms hvor Dåsåna munner ut i Otra. Bukta er imidlertid ikke en naturlig bukt, men det eneste som er igjen av et komplett sideløp som siden er fylt igjen. På flyfotoet under er utgangspunktet godt synlig. Serien med flyfoto fra 1958 til 2014 viser ikke tegn på teknisk aktivitet langs sideløpet og etterhvert bukta som utgjør planområdet.

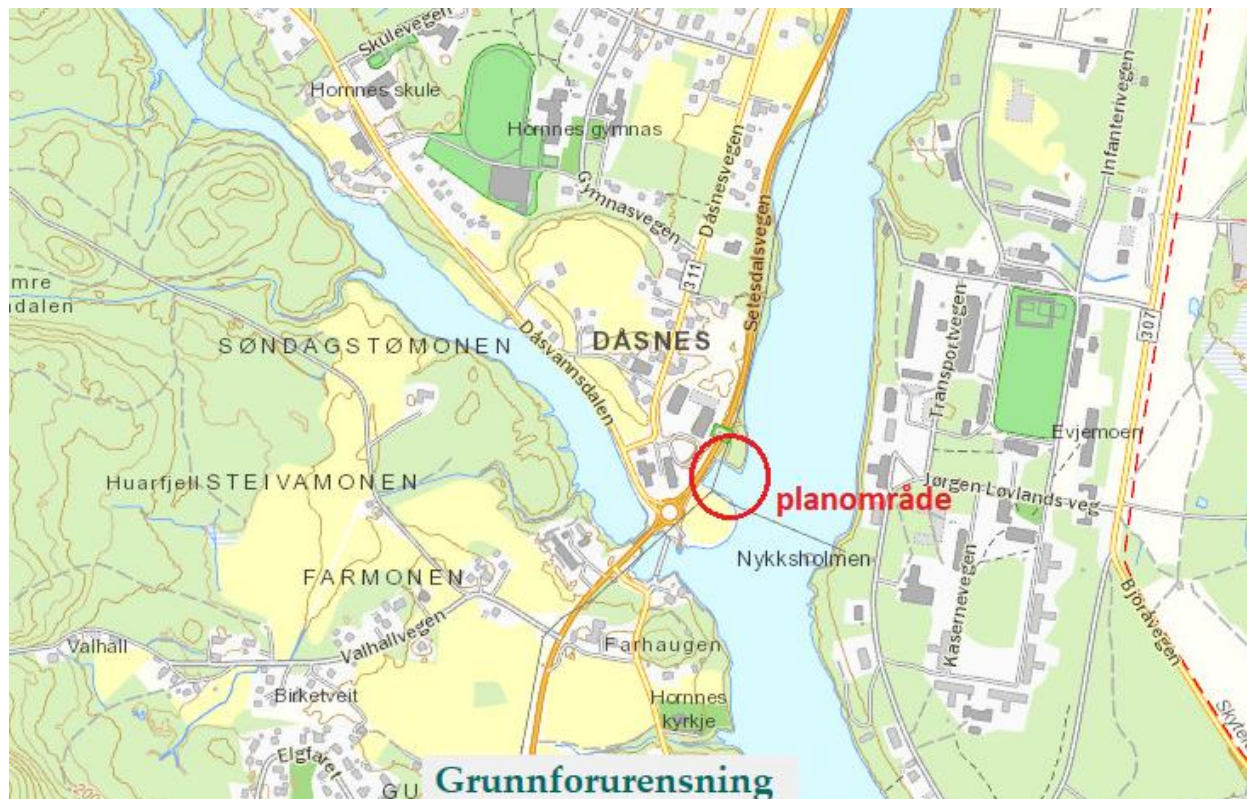
Miljødirektoratets grunnforurensningsdatabase ble konsultert og det foreligger ikke registreringer i planområdet eller i Dåsnes eller Otra nær planområdet. Det er et antall registreringer på land ved Otra oppstrøms planområdet, men som ikke kan bli påvirket av tiltaket og ikke tillegges vekt i forhold til registrert forurensning på planområdet. Utsnitt fra søk i Grunnforurensning fremlegges under.

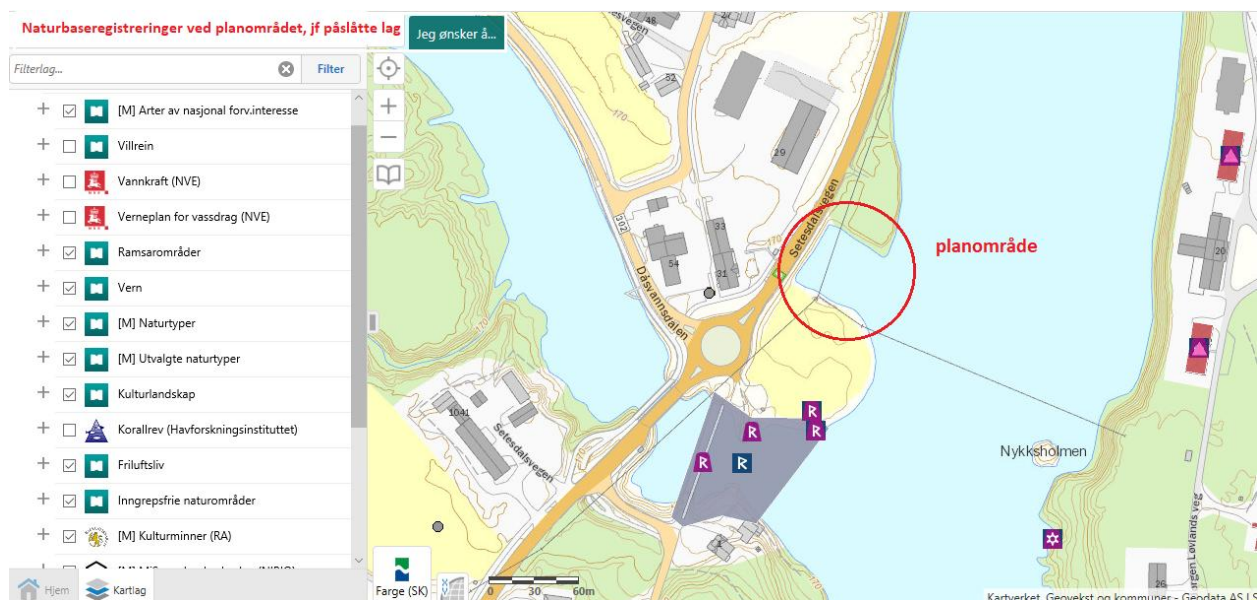
Naturbase: naturbasekart med relevante lag påslått er vist under. Planområdet er uten registreringer, men det er mye kulturminner på Dåsneset sør for planområdet. Dette skal ikke bli påvirket av tiltaket.
