SLUTTRAPPORT FOR VERFTSOMRÅDE PÅ DALE, KRISTIANSUND

FORURENSET GRUNN – SLUTTRAPPORT ETTER GJENNOMFØRTE TILTAK

OPPDRAGSNR. A027186/136981
DOKUMENTNR. RAP001
VERSJON 1
UTGIVELSESDATO 8. april 2013
UTARBEIDET Rickard Åkesson
KONTROLLERT Arild Vatland
GODKJENT Rickard Åkesson

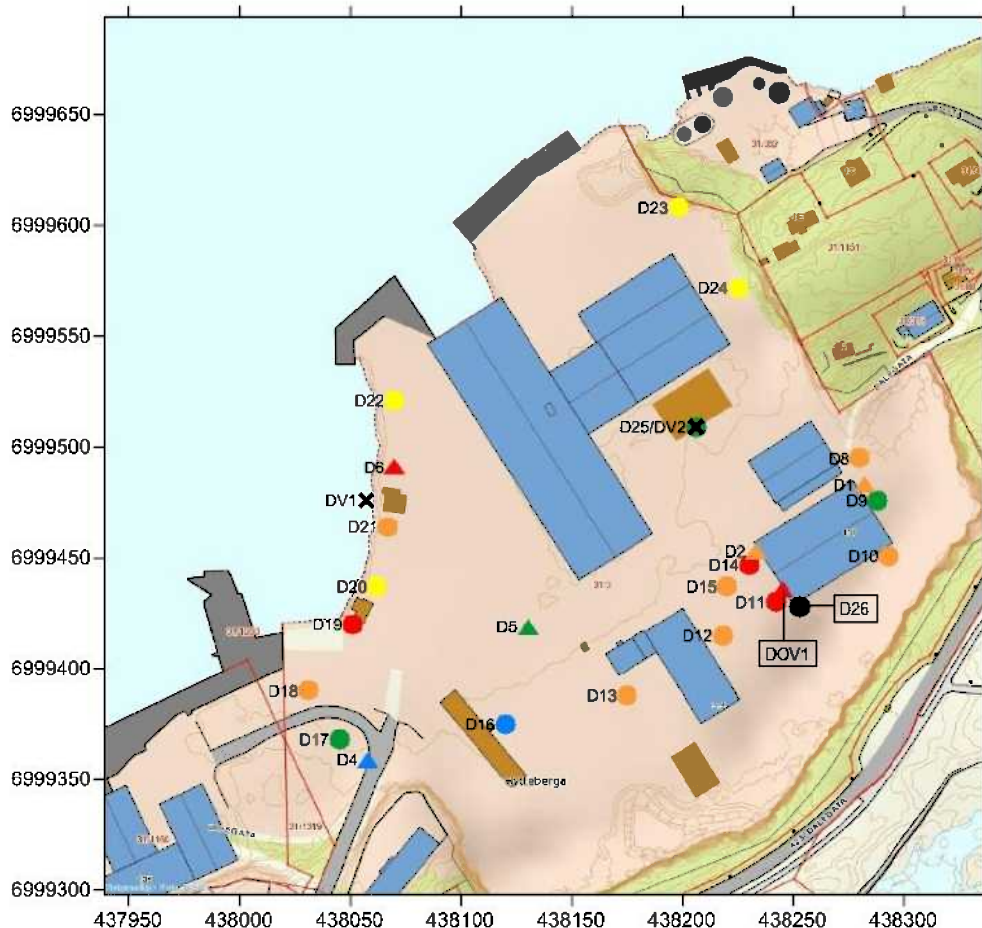
COWI AS gjennomførte en miljøteknisk grunnundersøkelse og risikovurdering av verftsområdet /3/ i henhold til gjeldende veileder fra Klif (Helsebaserte tilstandsklasser for forurenset grunn, TA 2553/2009) /5/, i 2012. Figur 1 viser hvor på eiendommen det er tatt ut jord- og vannprøver. Prøvepunktene er farget i henhold til tilstandsklasser beskrevet i veilederen.

Figur 1: Kart Umoe Sterkoder, Dale i Kristiansund. Lokalisering av prøvepunkter fra COWI AS (sirkler) og Multiconsult AS (triangler) sine prøvepunkter er vist, og farget i henhold til tilstandsklasse i følge veileder.
